# Asbestinventarisatattest

Leireken 13, 1840 Londerzeel

Attestnummer : 20260715-000220.000

Uitgegeven op : 15.07.2026

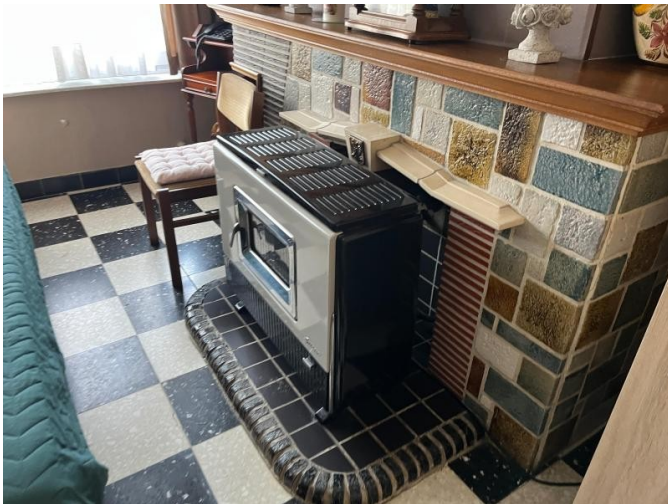
| Fiche 1: Koord in kachel woonkamer..... | 27 |

Door de losgebondenheid en mate van beschadiging adviseren wij om deze koord te laten verwijderen door een erkend asbestverwijderaar

| Eindbeoordeling materiaalrisico | Hoog materiaalrisico en/of hoge kans op vezelvrijgave |

| Gebondenheid | Categorie 3: niet-hechtgebonden met weinig of geen matrix |
| Asbestconcentratie | Hoog ( $\geq 50\%$ ) |
| Toestand van het materiaal | Zwaar beschadigd, zwaar verweerd |

**Dringend verwijderen**

- Zorg voor een veilig beheer. Vermijd het beschadigen van het asbestmateriaal. Controleer de toestand jaarlijks op wijzigingen.

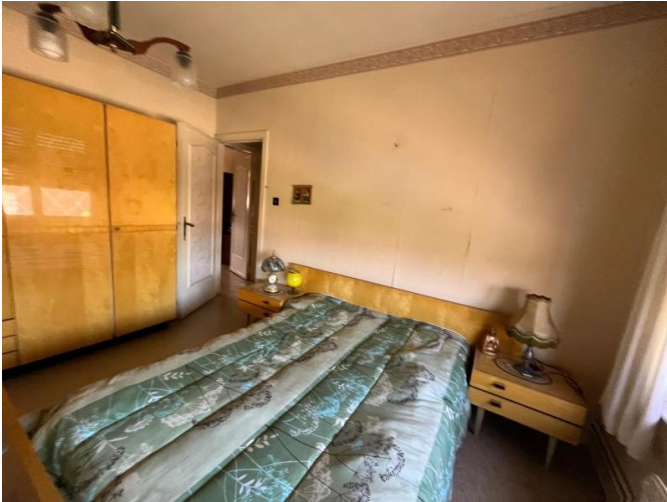
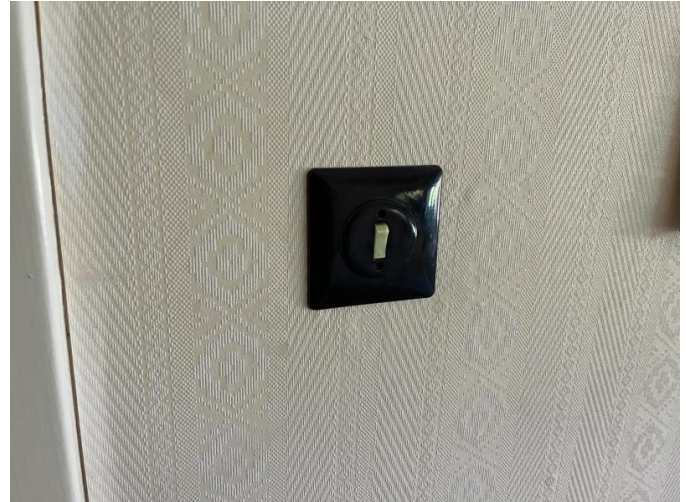
## Fiche 12: Bakeliet – Stopcontacten & schakelaars (binnen)

Asbestmateriaal

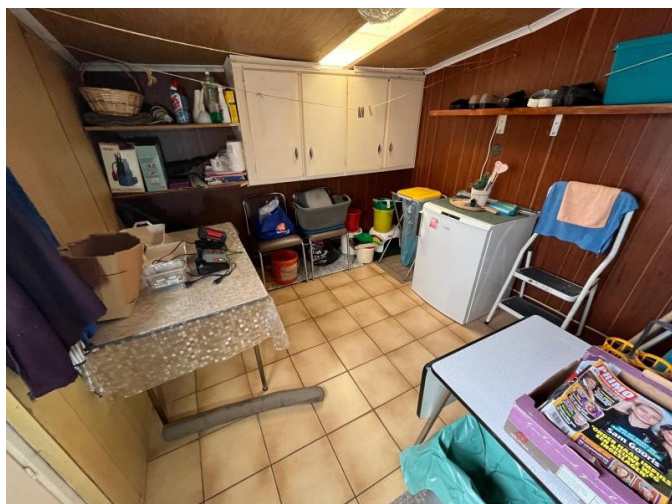
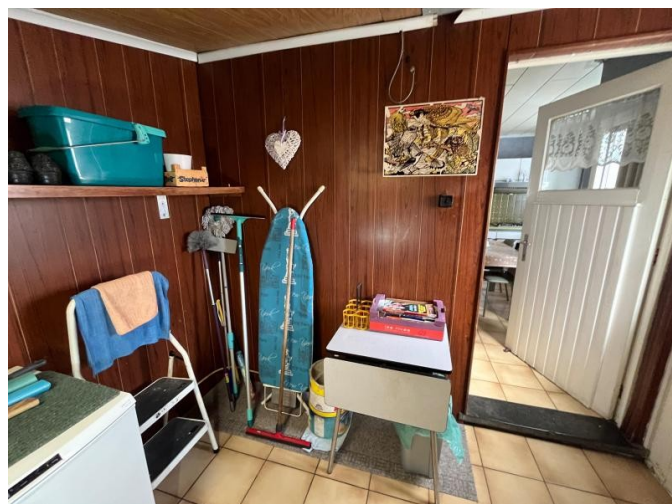
## Fiche 16: Valse wand(en)/voorzetwand(en) – Gipskarton-Pvc-hout

| Basis voor advies | De asbestdeskundige beoordeelt het materiaal als niet-asbestverdacht. |

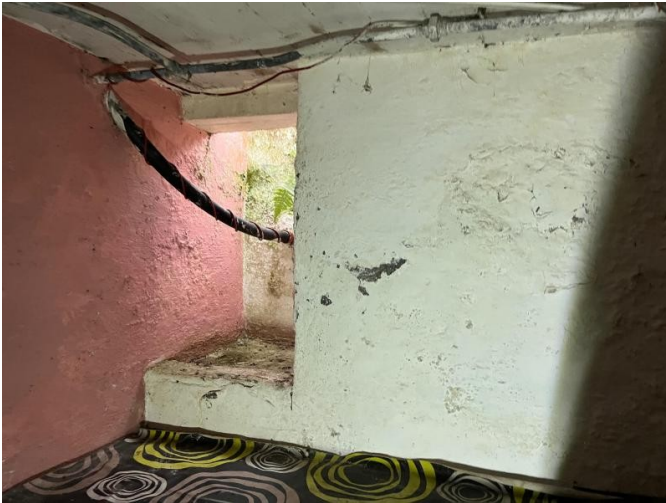
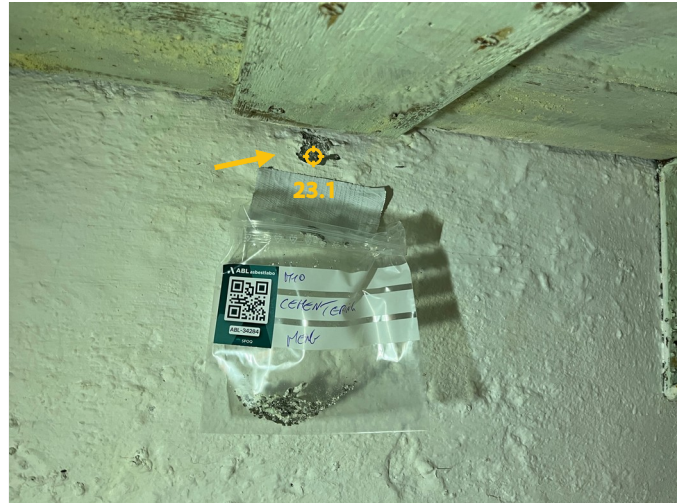
## Fiche 23: Cementering binnen

Geen asbest

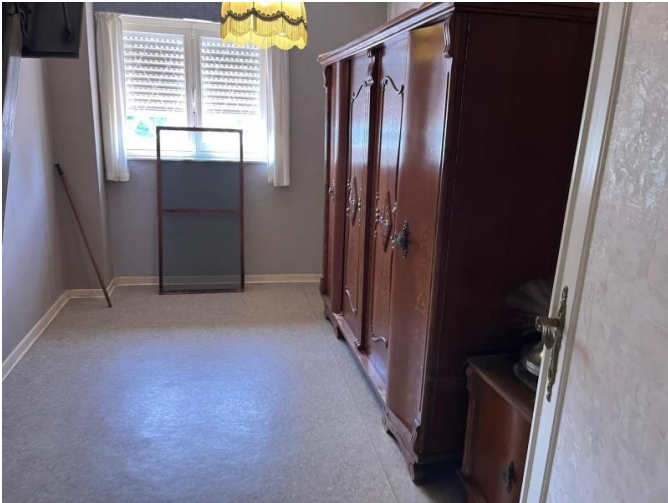
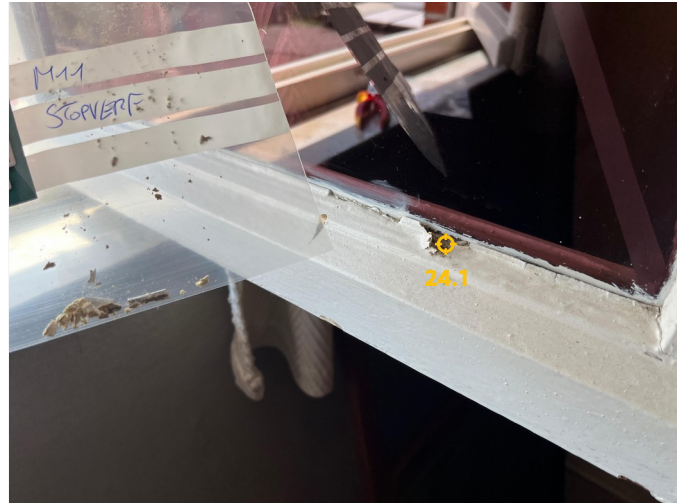
## Fiche 24: Stopverf

Geen asbest

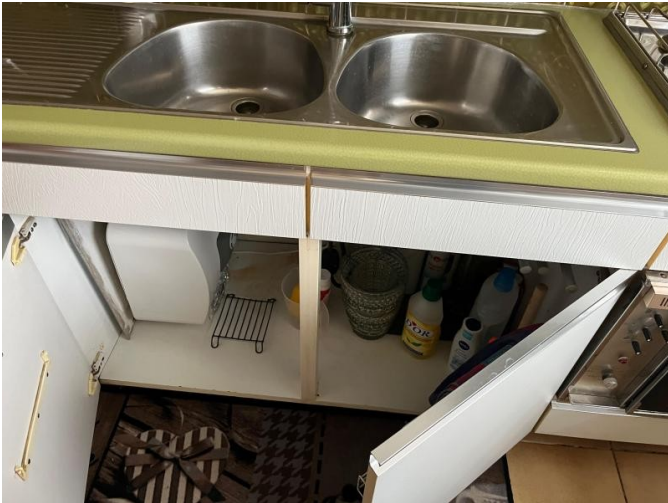
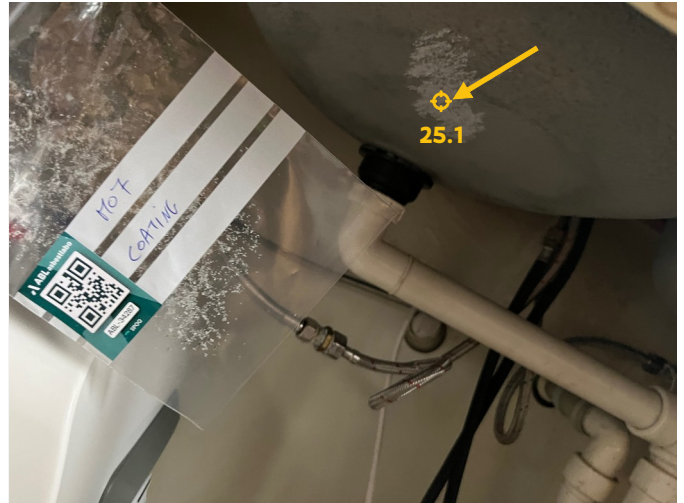
## Fiche 25: Coating spoelbak

Geen asbest

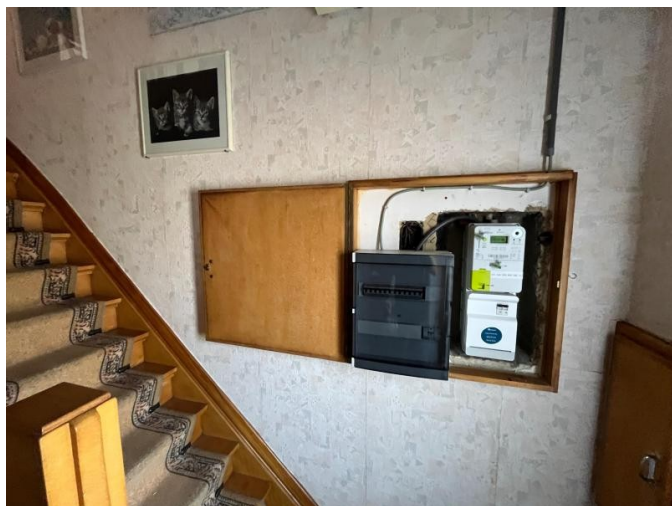
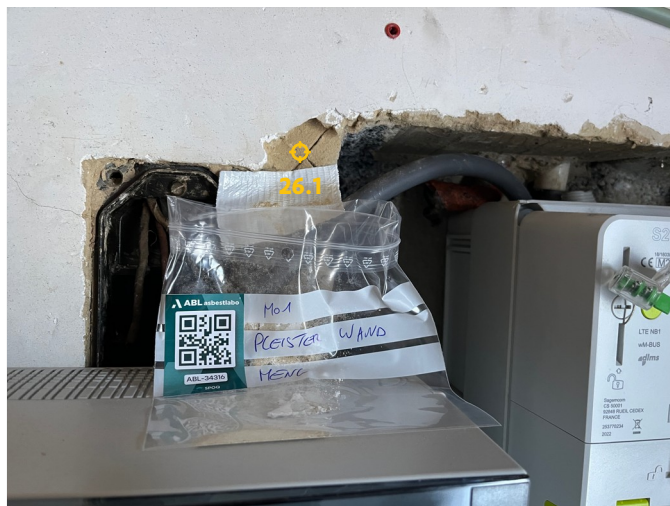
## Fiche 26: Pleisterwerk wanden

Geen asbest

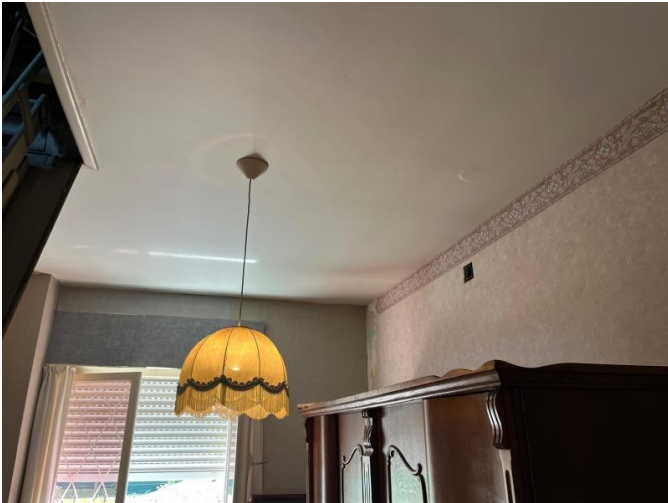
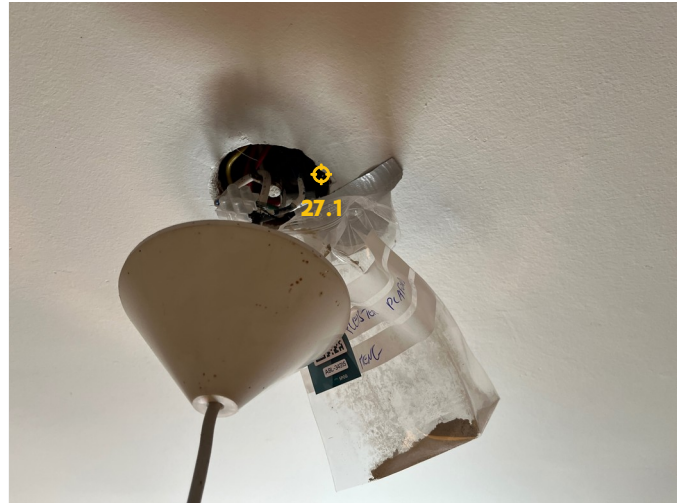
## Fiche 27: Pleisterwerk plafonds

Geen asbest

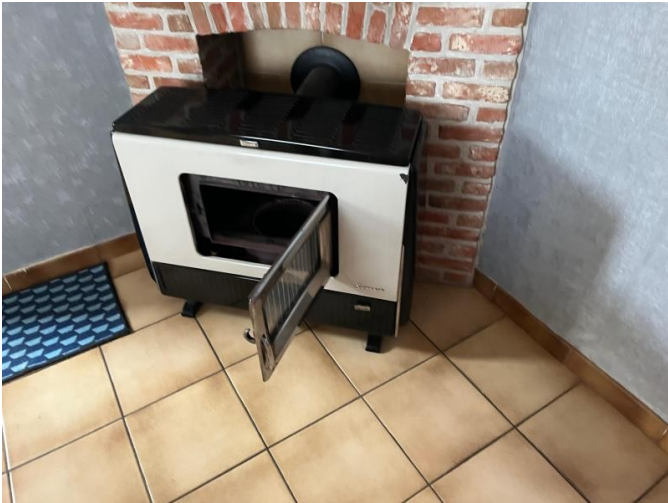
## Fiche 28: Koord in kachel keuken

Geen asbest

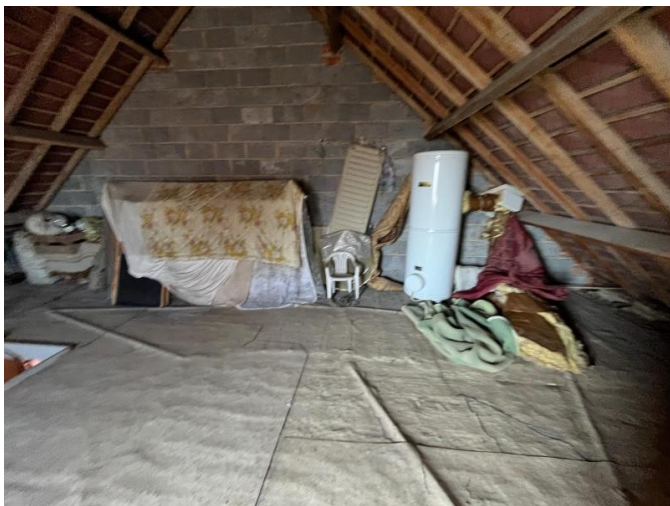
## Fiche 30: Leidingisolatie - niet verdacht

| Beschrijving | Notitie | Terug te vinden op plannen |
|---|---|---|
| Fiche 30: Leidingisolatie - niet verdacht | De aanwezige leidingisolatie is niet asbest verdacht. Deze bestaat uit | - |

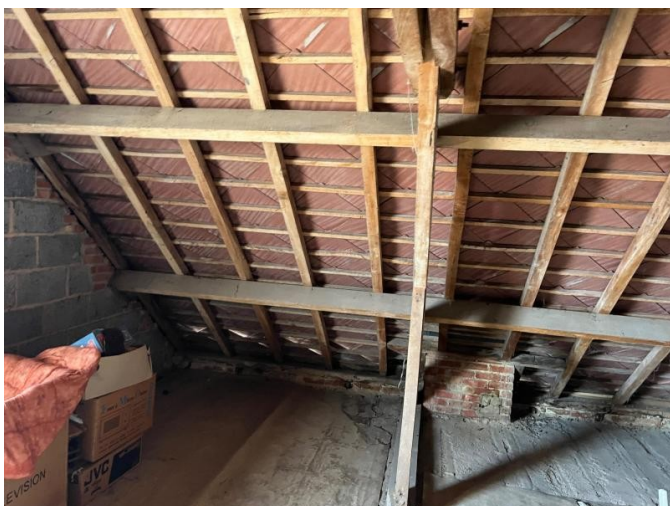
## Fiche 33: Onderdak-niet aanwezig

| Beschrijving | Notitie | Terug te vinden op plannen |
|---|---|---|
| Fiche 33: Onderdak-niet aanwezig | Op moment van inventarisatie werd vastgesteld dat er geen onderdak aanwezig is | - |
