# Asbestinventarisatetest

Theodoor Vermeylenstraat 78, 9200 Dendermonde

Attestnummer : **20260714-000524.000**

Uitgegeven op : **14.07.2026**

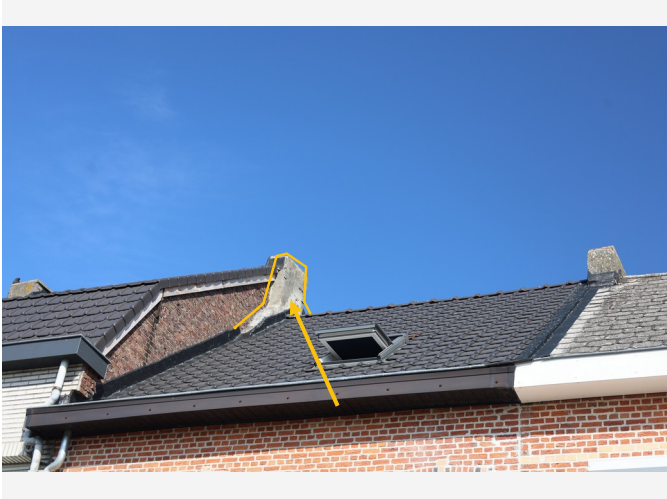
Situeringsfoto

**Reden:** Schouw niet bereikbaar.

**Uitleg van de asbestdeskundige:** De schoorsteen op het gelijkvloers werd volledig verwijderd. Op de eerste verdieping is een schouw zichtbaar in een slaapkamer, maar de binnenzijde is niet bereikbaar voor inspectie of monsternamen. Op de zolder lopen twee schouwen samen, maar ook hier is de binnenzijde niet toegankelijk. Een volledige inspectie van de schoorsteenstructuren is bijgevolg niet mogelijk. Schoorsteen is ook bepleisterd.

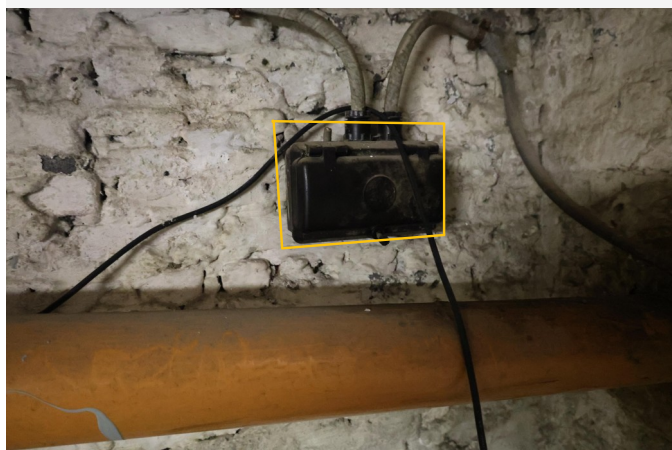
*Situeringsfoto*

In de kelder bevindt zich een oude bakelieten elektriciteitsdoos. Bakeliet uit deze periode (vóór 2001) staat bekend als potentieel asbesthoudend. Een monsternametest is niet uitgevoerd omdat de doos bij monsternametest zou worden beschadigd. Er is een redelijk vermoeden van asbest.

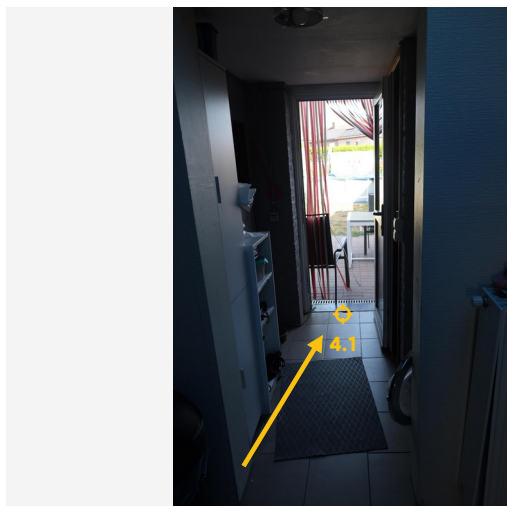
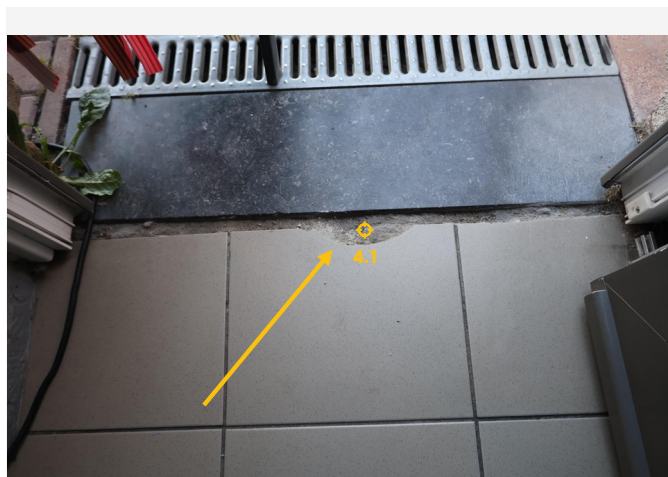
## Fiche 4: Tegellijm

Geen asbest

| # | Type | Referentie | Resultaat |
|---|---|---|---|
| 4.1 | Puntmonster | M04 Tegellijm | Geen asbest |

| Opmerking | Puntmonster genomen van de tegellijm onder keramische vloertegels in de keuken. De lijm is zichtbaar en bereikbaar (staal genomen via een losse tegel of rand). |

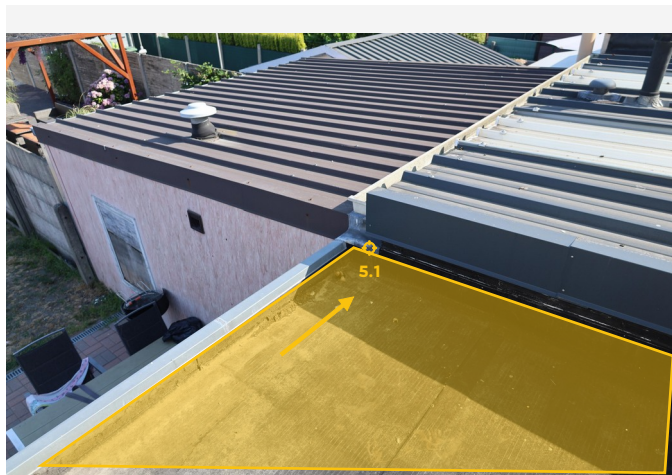
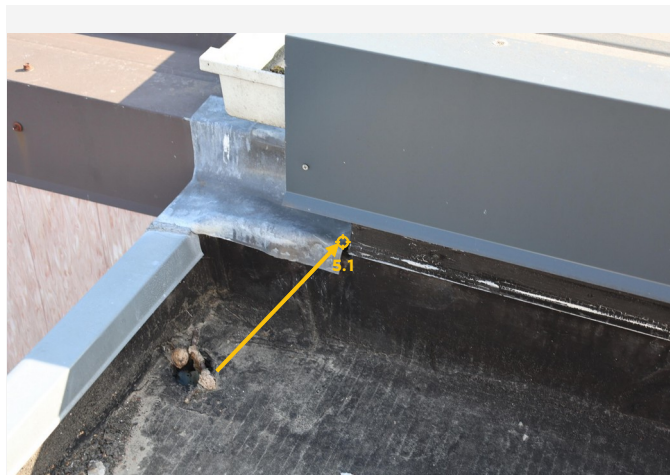
## Fiche 5: Roofing

Geen asbest

| # | Type | Referentie | Resultaat |
|---|---|---|---|
| 5.1 | Puntmonster | M05 | Geen asbest |

| Opmerking | Puntmonster genomen van de bitumineuze roofingstrook, gebruikt als afwerking langs de muur. Het materiaal is zichtbaar en bereikbaar. |

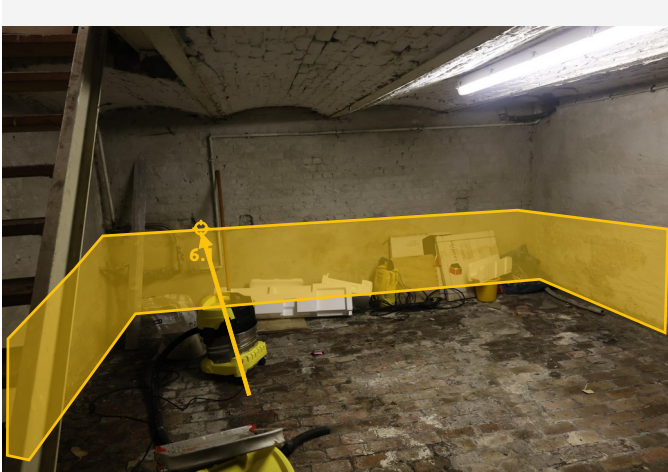
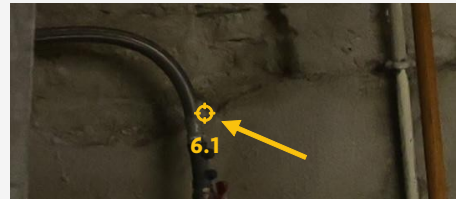
## Fiche 6: Pleister kelder-cementering

Geen asbest

| # | Type | Referentie | Resultaat |
|---|---|---|---|
| 6.1 | Puntmonster | M02 pleister kelder | Geen asbest |

| Opmerking | Cementgebonden pleisterlaag in de kelder. Functie: vochtwering, geen thermische isolatie |

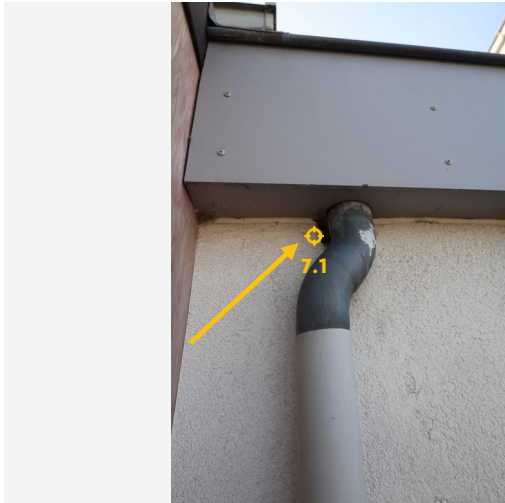
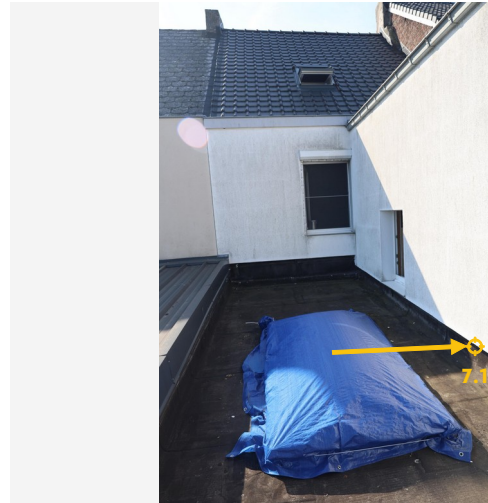
## Fiche 7: Crepi achtergels

Geen asbest

| # | Type | Referentie | Resultaat |
|---|---|---|---|
| 7.1 | Mengmonster | M03 | Geen asbest |

| Opmerking | Mengmonster genomen van de dunne buitengevelpleister (crepi-achtig) over een oppervlakte van ca. 56 m <sup>2</sup> . Het betreft een [cement/kalk/kunststof] gebonden laag, hechtgebonden. |

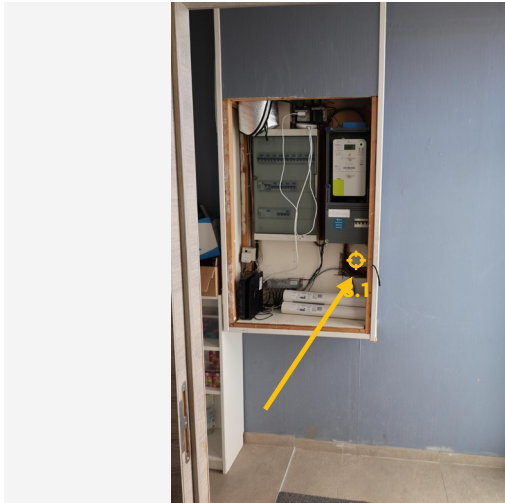
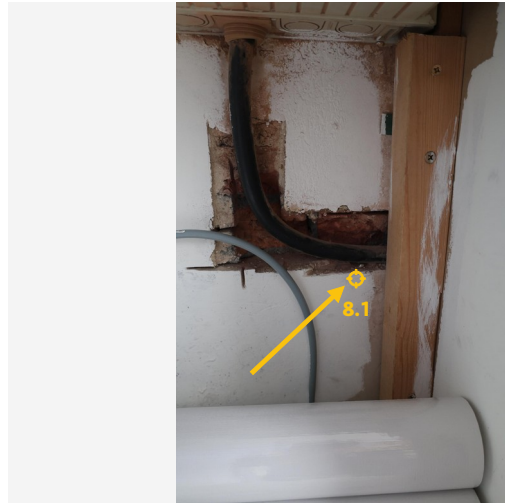
## Fiche 8: Pleister inkomhal in elek kast

Geen asbest

| # | Type | Referentie | Resultaat |
|---|---|---|---|
| 8.1 | Puntmonster | M01 | Geen asbest |

| Opmerking | Puntmonster genomen van het enige zichtbare pleisterwerk in de woning, gelegen achter de elektriciteitskast. De overige wanden in de woning zijn afgewerkt met gipsplaten, een materiaal dat niet asbestverdacht is. |

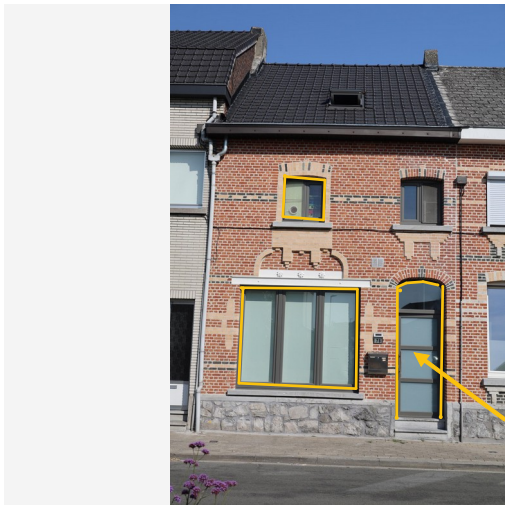
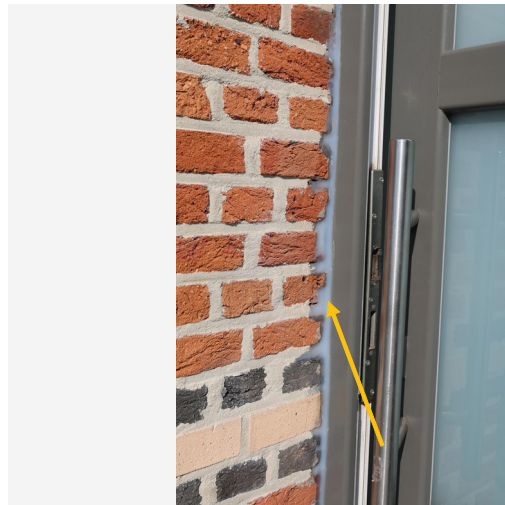
### Fiche 9: Afdichtingsmateriaal

| Beschrijving | Notitie | Terug te vinden op plannen |
|---|---|---|
| Fiche 9: Afdichtingsmateriaal | Afdichtingsmateriaal aangetroffen bij ramen of deuren van het type siliconen | - |
