# Asbestinventarisatattest

Langeweg 10, 9255 Buggenhout

Attestnummer : 20260724-000242.000

**Niet-asbestveilig**

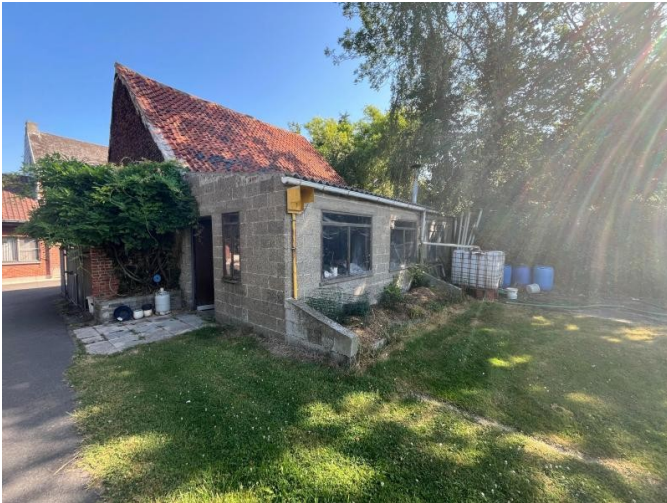
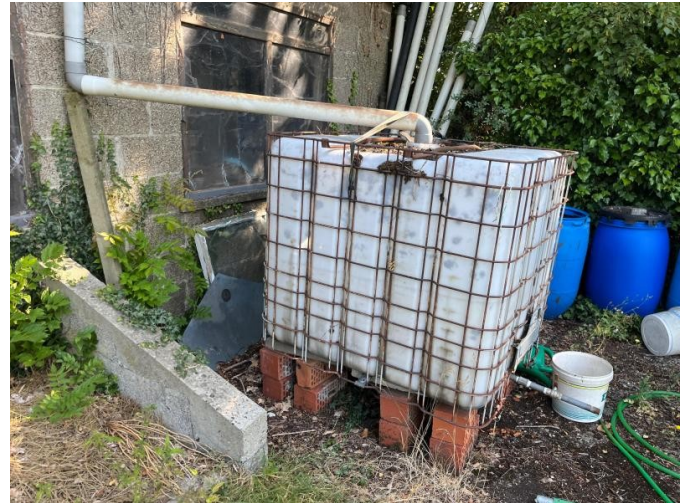
| Beschrijving | Hemelwateropvang - Contaminatie |
| Bron van de resten | Golfplaten dak |
| Gebondenheid resten | Niet hecht |
| Hoeveelheid (gewicht - aantal) | <ul style="list-style-type: none"><li>• 0,50 kg - 1 stuk</li></ul> |

**Dringend verwijderen**

- Verwijder het asbestafval.
- Gebruik het opgevangen hemelwater van de regenton niet voor huishoudelijk gebruik of bevoeiing van planten.

- Eenvoudige handelingen: mag via doe-het-zelf of door werknemer(s) met opleidingsattest eenvoudige handelingen  
Het materiaal mag verwijderd worden via deze methode. Bijkomende info (oa voorzorgsmaatregelen) kan je terugvinden achteraan in dit attest onder de rubriek toelichting.

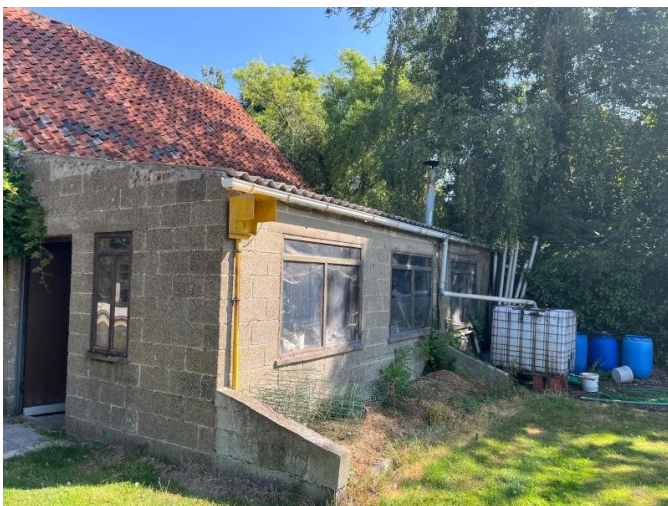
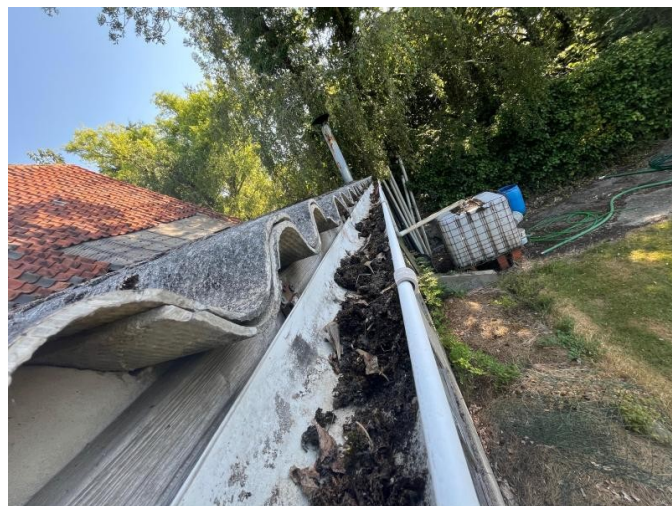
| Beschrijving | Dakgoot - Contaminatie |
| Bron van de resten | Golfplaten/leien dak |
| Opmerking | De hoeveelheid betreft een schatting |

**Dringend verwijderen**

- Verwijder het asbestafval.

- Eenvoudige handelingen: mag via doe-het-zelf of door werknemer(s) met opleidingsattest eenvoudige handelingen  
Bij het uitvoeren van eenvoudige handelingen, zoals toegestaan via doe-het-zelfmethoden of door werknemers met een opleidingsattest, is het gebruik van de juiste persoonlijke beschermingsmiddelen (PBM's) verplicht om blootstelling aan asbestvezels te voorkomen. Wij adviseren echter om asbest te laten verwijderen door een werknemer met opleidingscertificaat. Maar het is ook toegestaan via de doe-het-zelfmethode, mits de juiste voorzorgsmaatregelen en PBM's in acht worden genomen. De te gebruiken PBM's zijn:
  - FFP3-mondmasker of halfgelaatsmasker met P3 filter
  - wegwerpovertal (Tyvek CATIII, type 5 en 6)
  - afwasbaar schoeisel

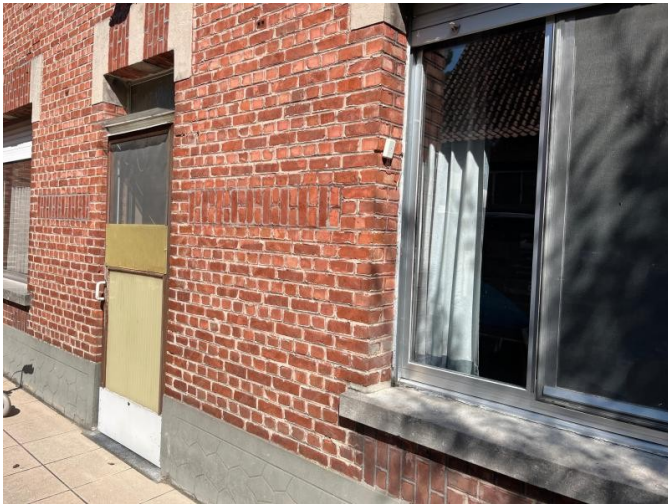
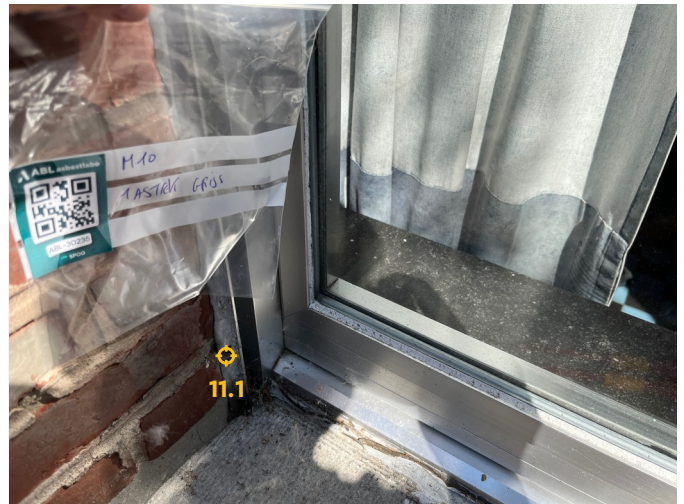
# Fiche 11: Mastiek/kit tussen muur en profiel buiten grijs

Asbestmateriaal

| Opmerking | De hoeveelheid is een schatting. |

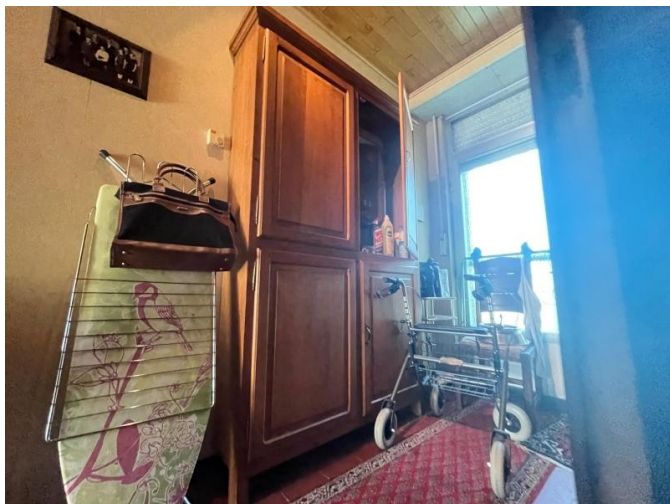
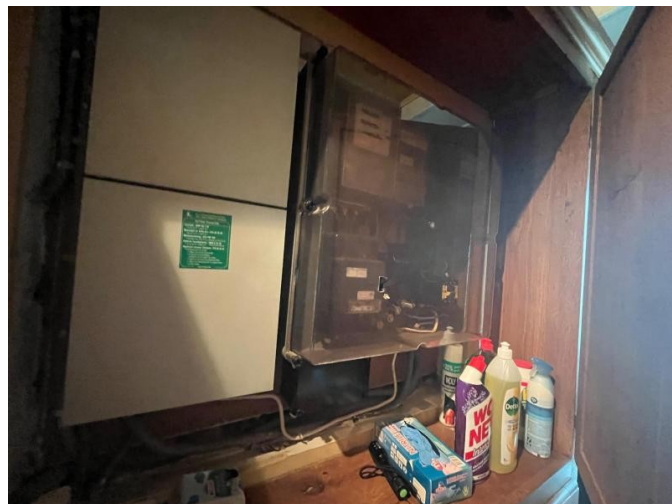
| Opmerking | De meterkast hoort toe aan de nutsmaatschappij en dient door hen vervangen/verwijderd te worden. |

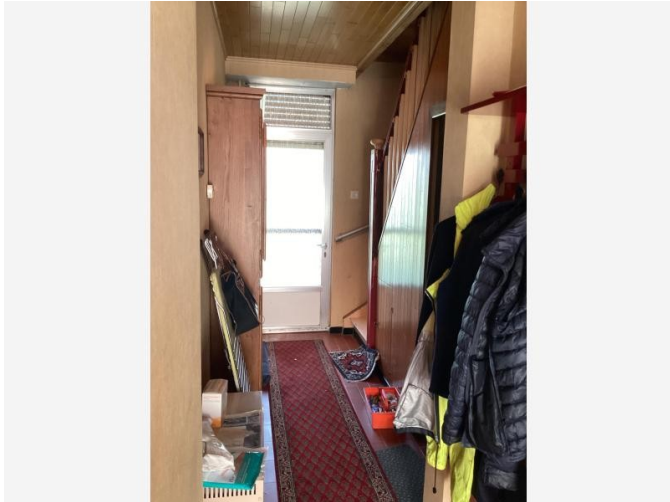
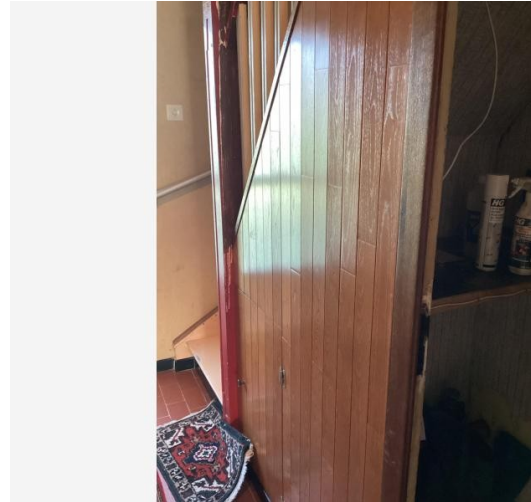
## Fiche 16: Valse wand(en)/voorzetwand(en) – Gipskarton-Pvc-hout

| Basis voor advies | De asbestdeskundige beoordeelt het materiaal als niet-asbestverdacht. |

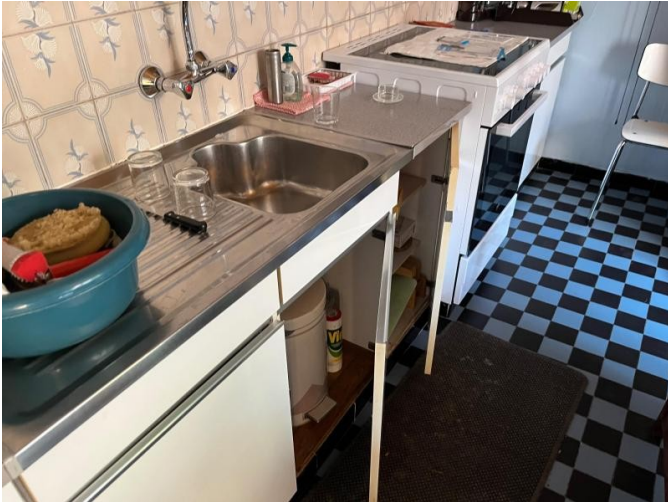
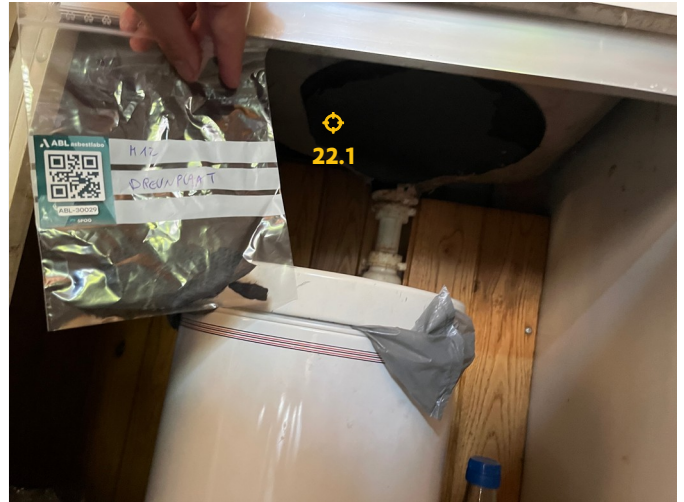
## Fiche 22: Ontdreuningsplaat/anti-dreunplaat onder spoelbak

Geen asbest

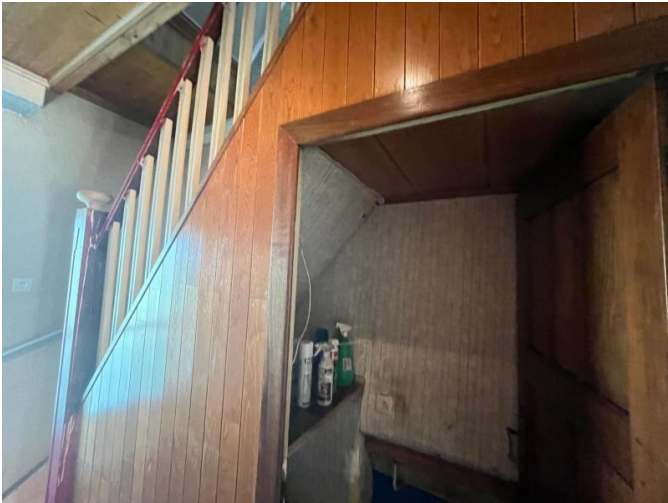
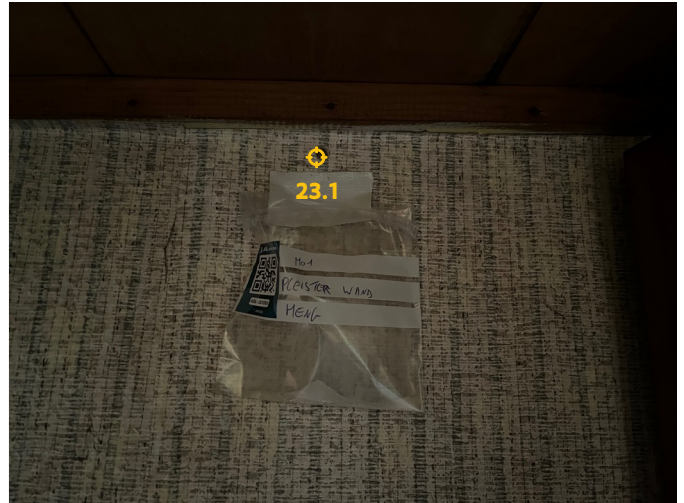
## Fiche 23: Pleisterwerk wanden

Geen asbest

| Opmerking | <p>De hoeveelheid betreft een schatting.</p> <p>Het materiaal werd bemonsterd op de volgende locaties: trappenhal, slaapkamer en keuken.</p> <p>Het materiaal op volgende verplichte locatie werd niet bemonsterd wegens: geen Stooklokaal aanwezig.</p> |

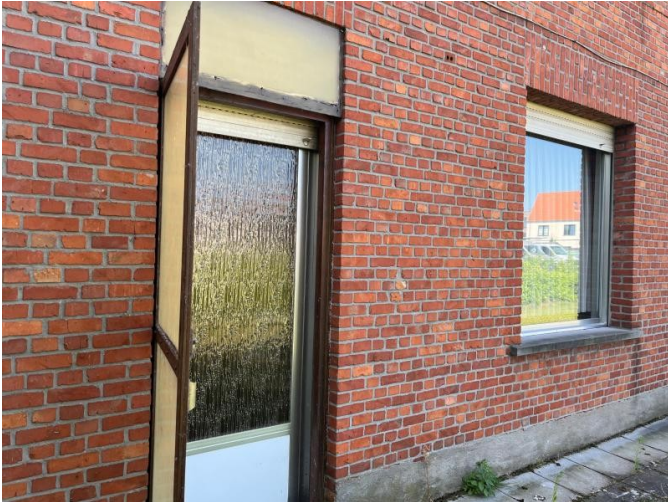
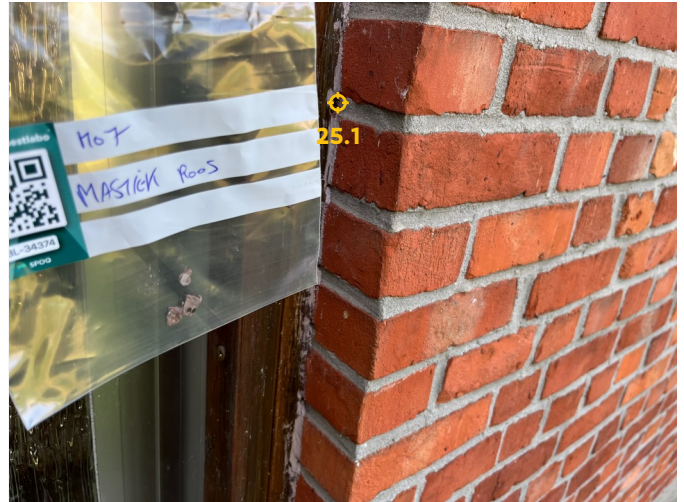
## Fiche 25: Mastiek/kit tussen muur en profiel buiten roos

Geen asbest

| Opmerking | De hoeveelheid is een schatting. |

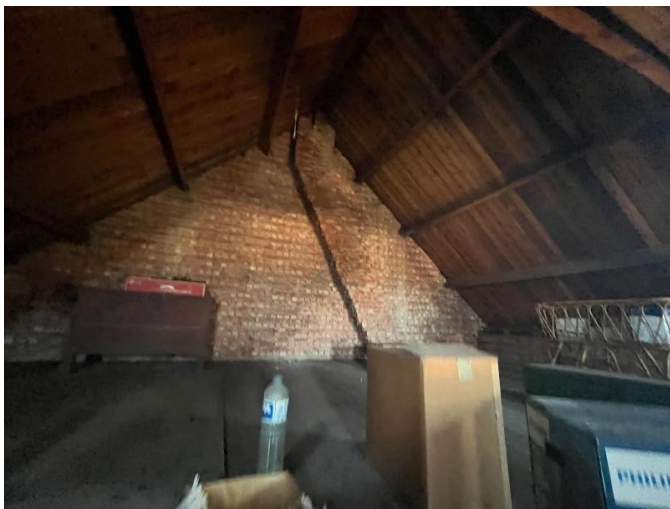
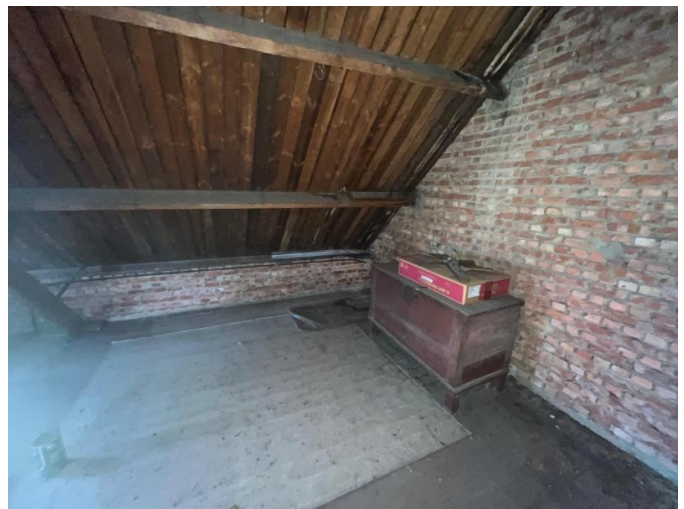
### Fiche 28: Onderdak - niet verdacht

| Beschrijving | Notitie | Terug te vinden op plannen |
|---|---|---|
| Fiche 28: Onderdak - niet verdacht | De materialen onder de dakbedekking (onderdak,...) zijn niet asbest verdacht. Deze bestaan uit | Plan 2.4: +2 |
