# Asbestinventarisatetest

Bookmolenstraat 106, 9200 Dendermonde

Attestnummer : 20260716-000369.000

Uitgegeven op : 16.07.2026

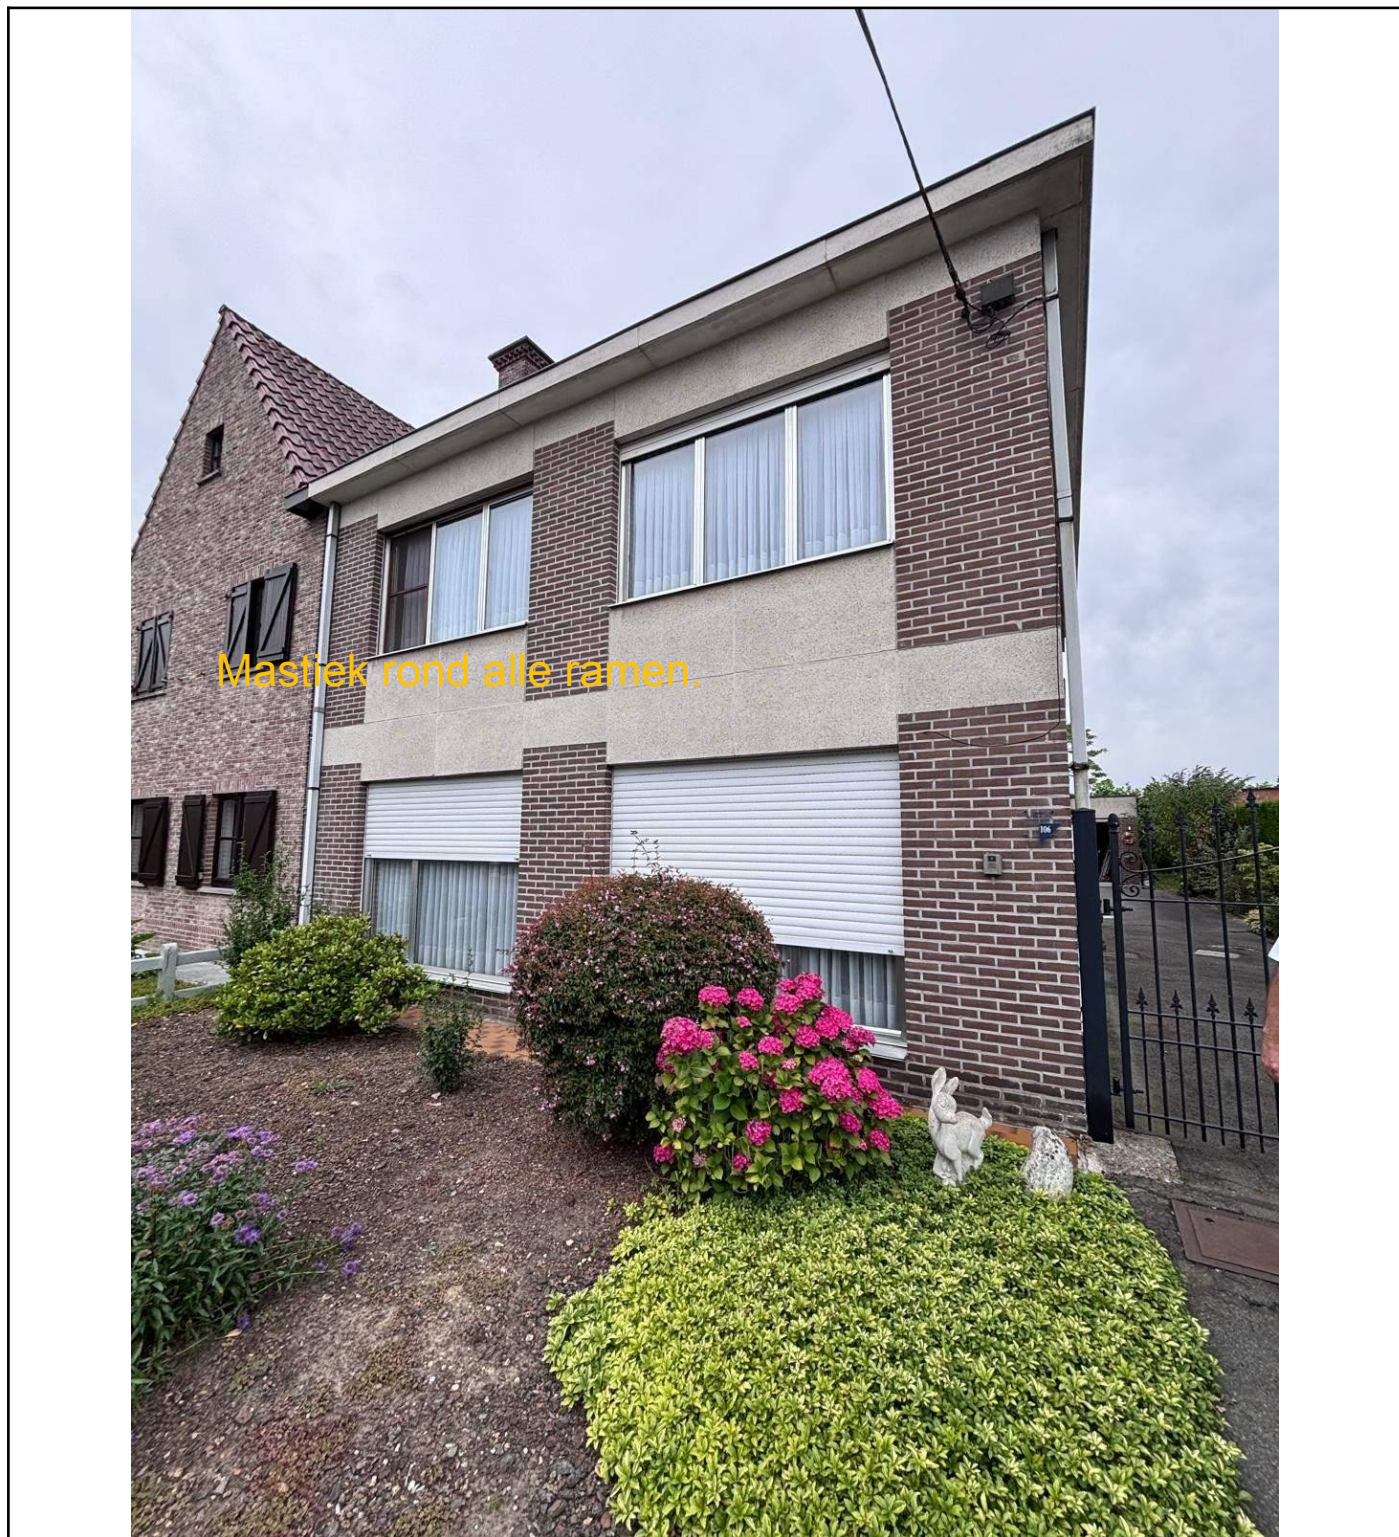
## Plan 1.5: Voorgevel

| Beschrijving | Type | Actie |
|---|---|---|
| 1. Mastiek rond de ramen | Asbestmateriaal | Zorgvuldig beheren |

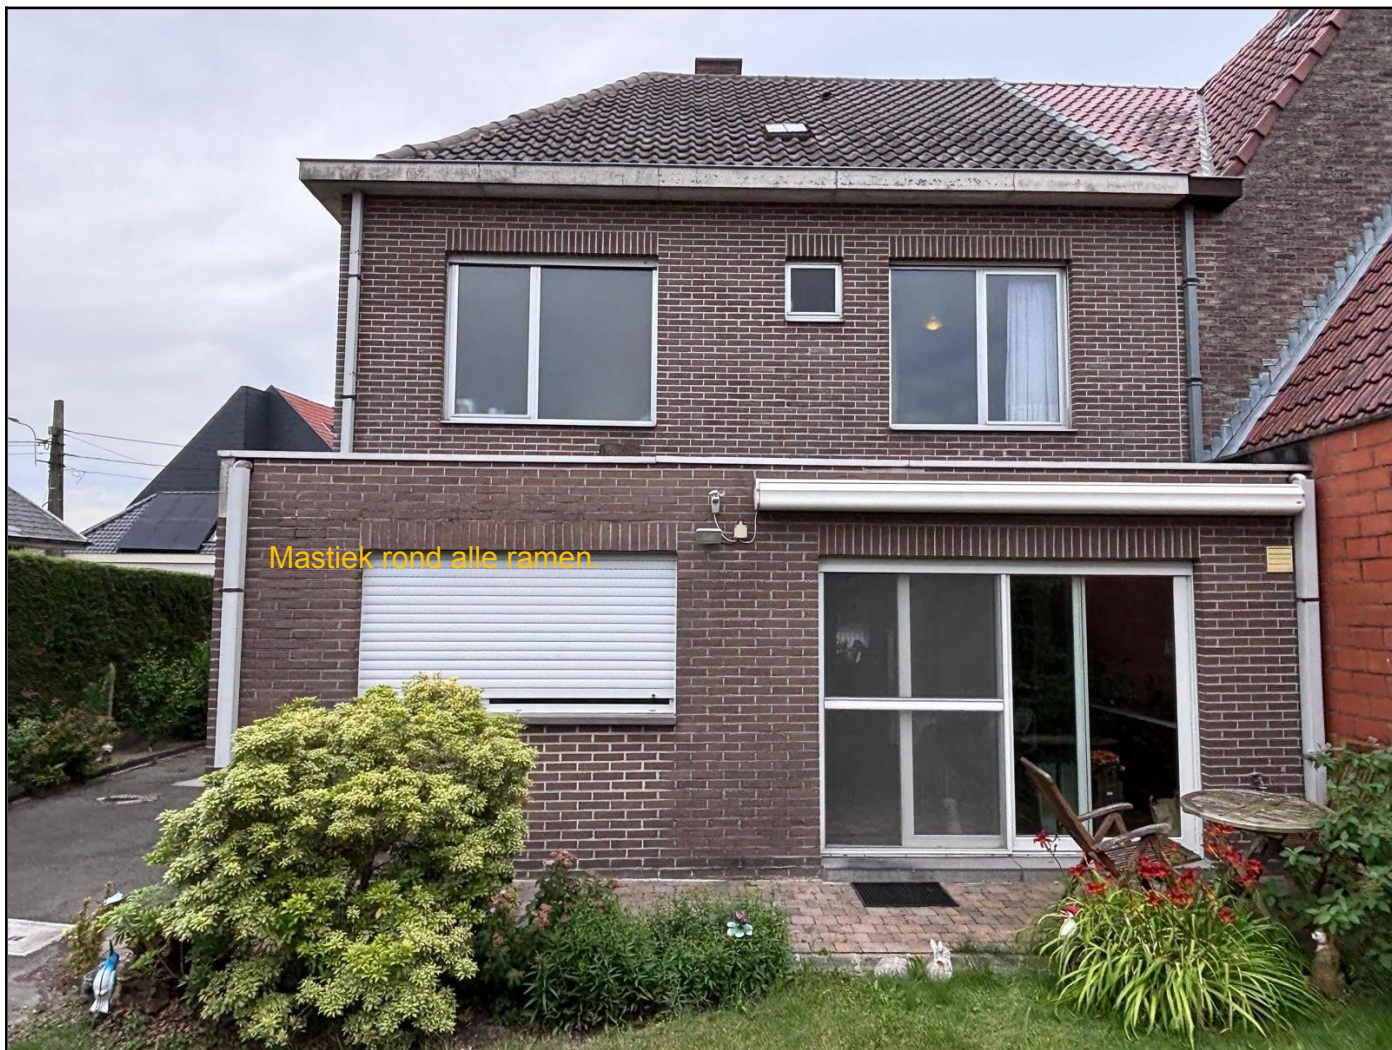
## Plan 1.6: Achtergevel

| Beschrijving | Type | Actie |
|---|---|---|
| 1. Mastiek rond de ramen | Asbestmateriaal | Zorgvuldig beheren |

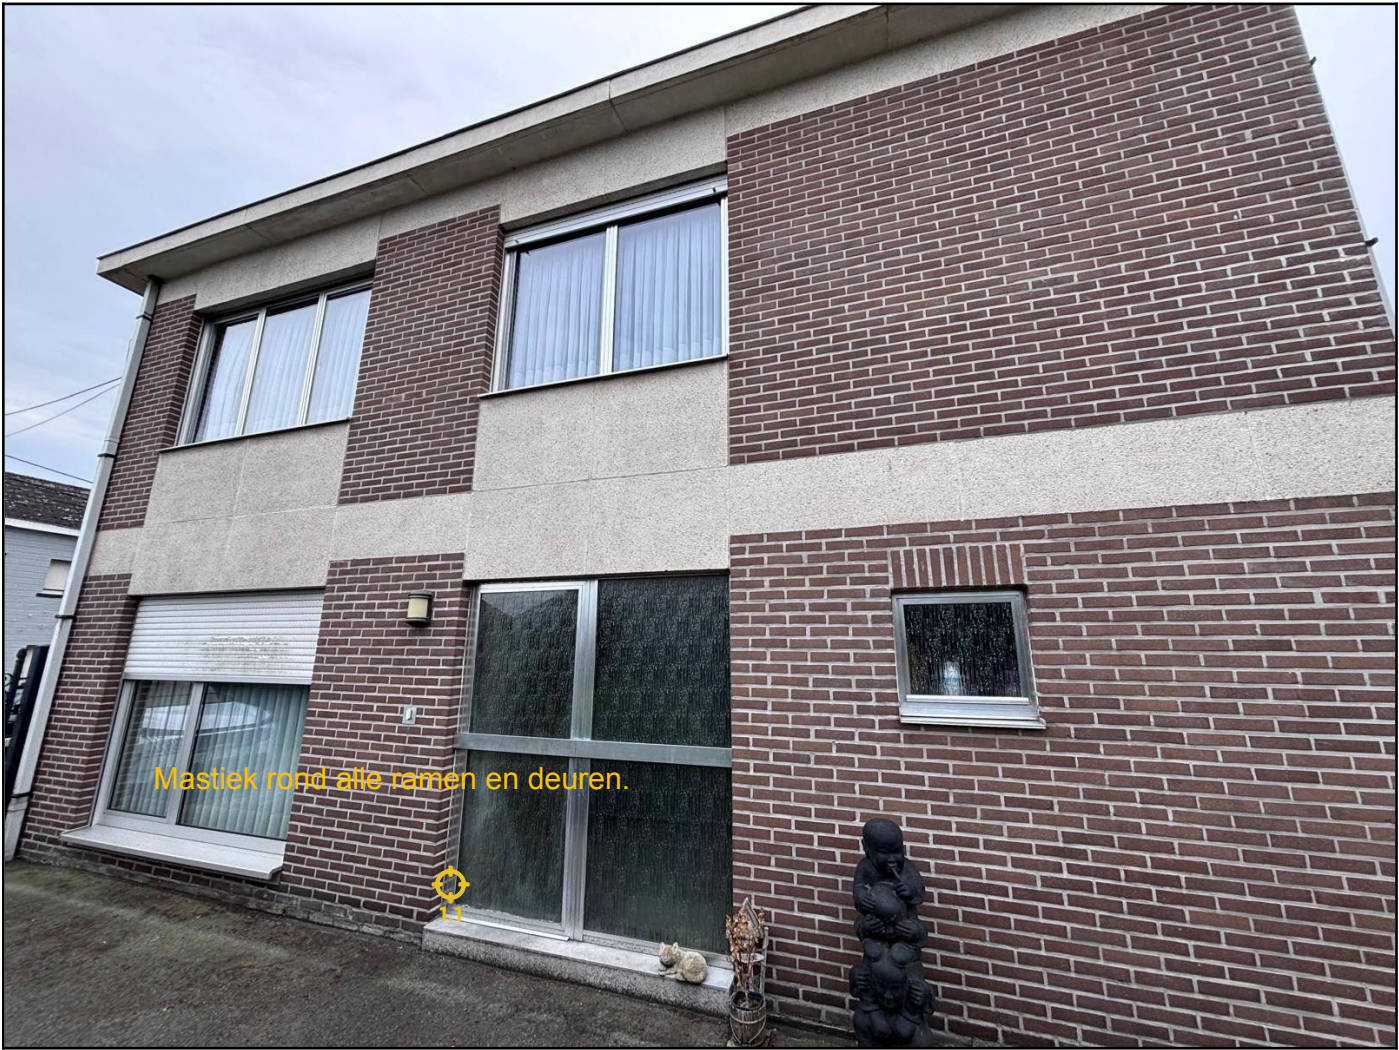
# Plan 1.7: Zijgevel

| Beschrijving | Type | Actie |
|---|---|---|
| 1. Mastiek rond de ramen | Asbestmateriaal | Zorgvuldig beheren |
| 1.1 Code: BOO-KIT | Puntmonster | - |

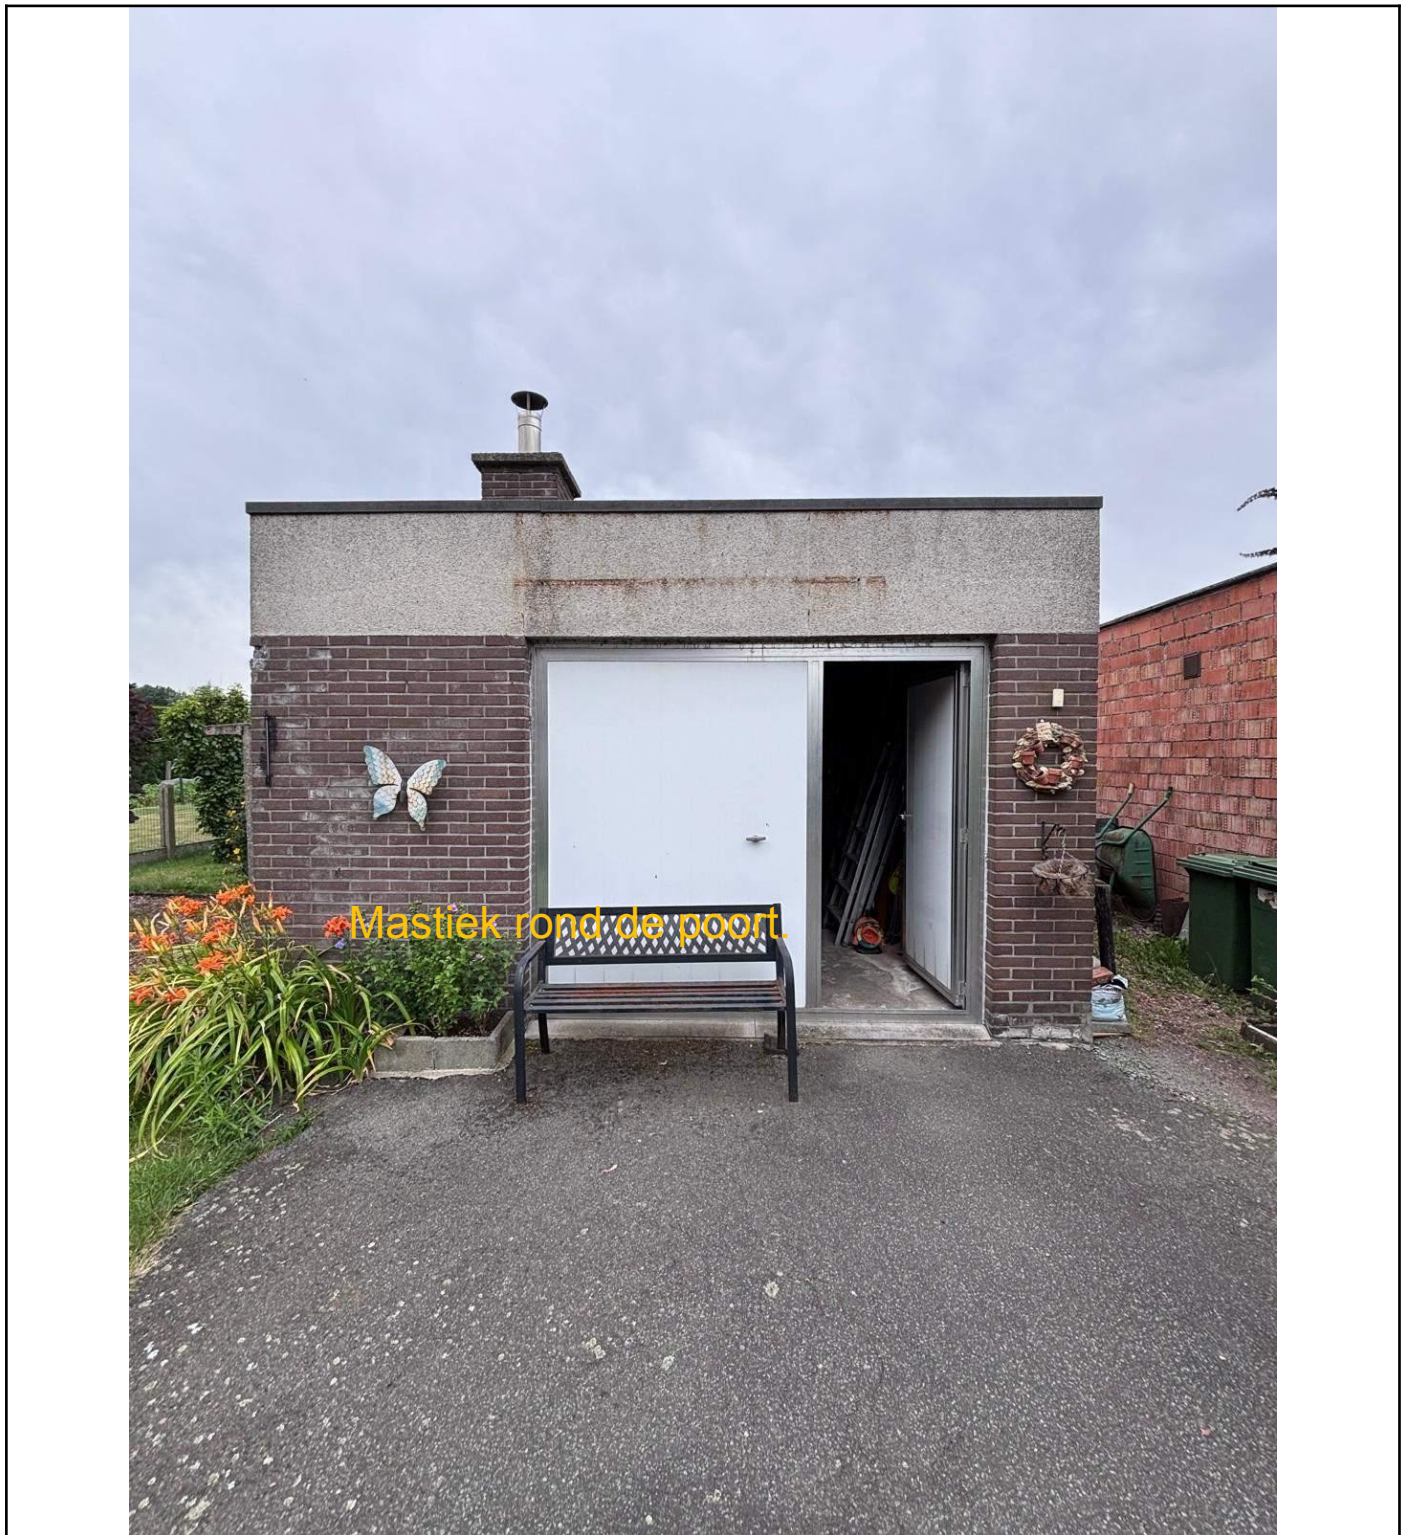
## Plan 2.2: Voorgevel

| Beschrijving | Type | Actie |
|---|---|---|
| 1. Mastiek rond de ramen | Asbestmateriaal | Zorgvuldig beheren |

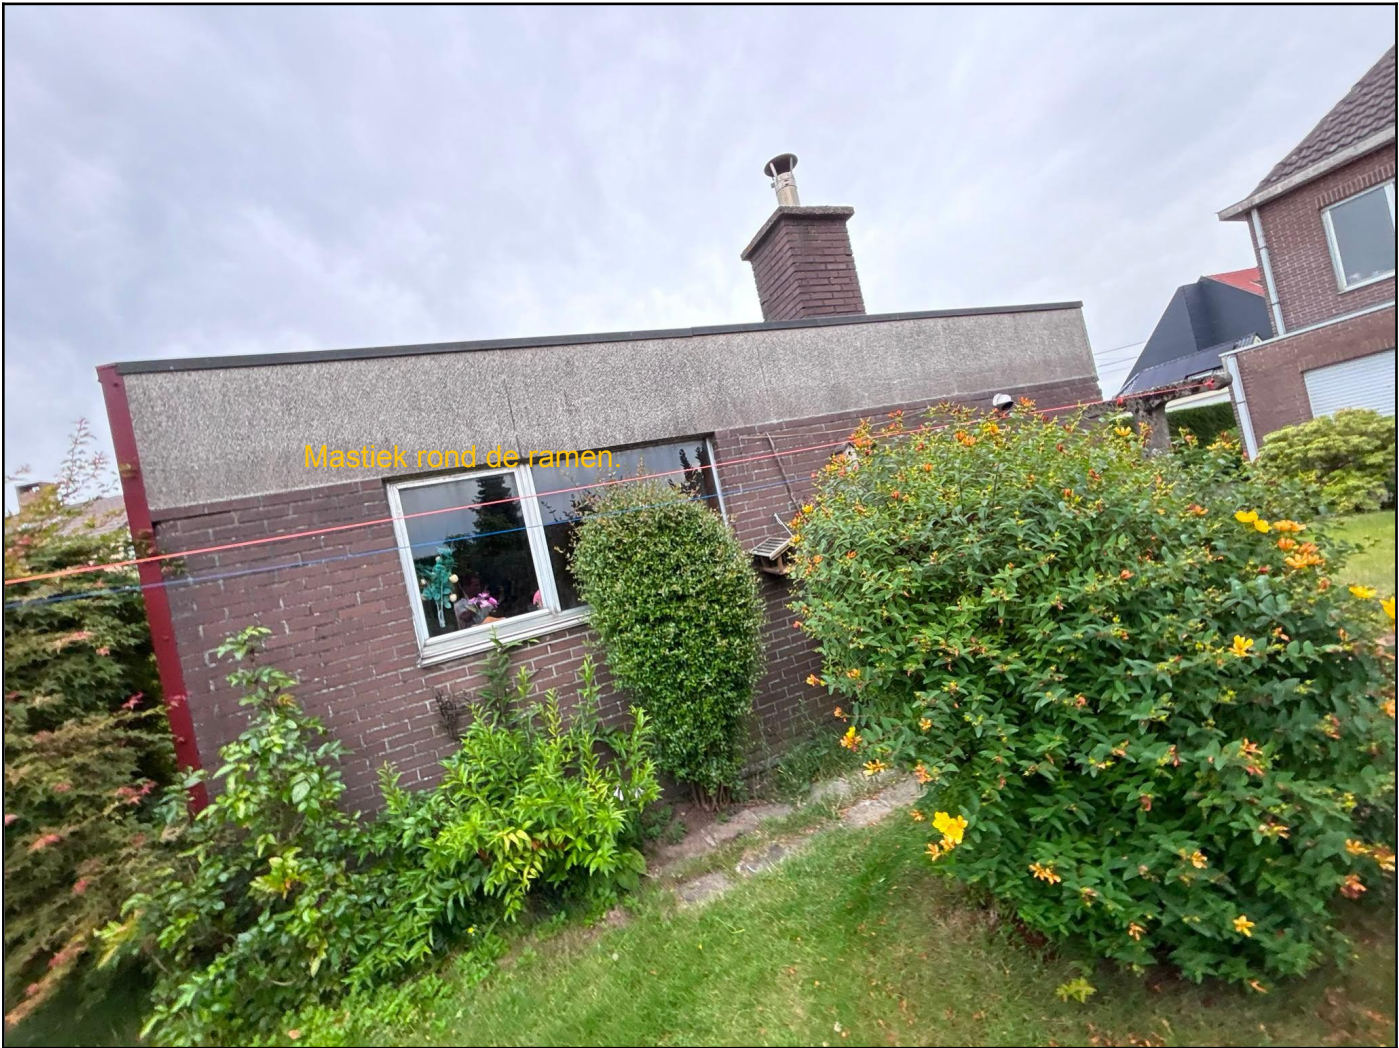
# Plan 2.3: Zijgevel

| Beschrijving | Type | Actie |
|---|---|---|
| 1. Mastiek rond de ramen | Asbestmateriaal | Zorgvuldig beheren |

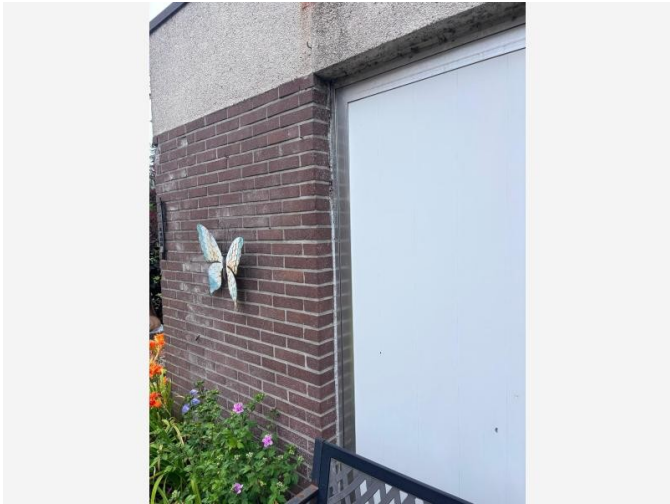
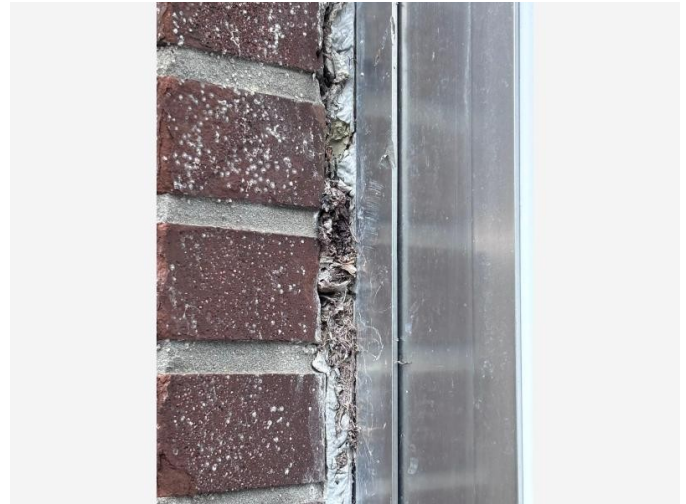
Overzichtsfoto

Detailfoto

Het asbestmateriaal valt onder de mijlpaal van 2040.

| Eindbeoordeling materiaalrisico | Laag materiaalrisico en/of verlaagde kans op vezelvrijgave |

| Gebondenheid | Categorie 1: hechtgebonden in oorsprong |
| Asbestsoort (vezeltype) | Alleen chrysotiel aanwezig |
| Asbestconcentratie | Laag (< 50%) |
| Afschermingsgraad van het gehele materiaal | Geheel of deels vrij aan de buitenlucht, maar geen contact met binnenlucht |
| Toestand van het materiaal | Licht beschadigd, licht verweerd. Intacte calciumsilicaatplaat of materiaal met categorie 3-gebondenheid |

| # | Type | Referentie | Resultaat |
|---|---|---|---|
| 1.1 | Puntmonster | BOO-KIT | Chrysotiel |

| Beschrijving | Mastiek rond de ramen |

Zorgvuldig beheren

- Zorg voor een veilig beheer. Vermijd het beschadigen van het asbestmateriaal. Controleer de toestand jaarlijks op wijzigingen.

- Eenvoudige handelingen: mag via doe-het-zelf of door werknemer(s) met opleidingsattest eenvoudige handelingen  
Hechtgebonden toepassing

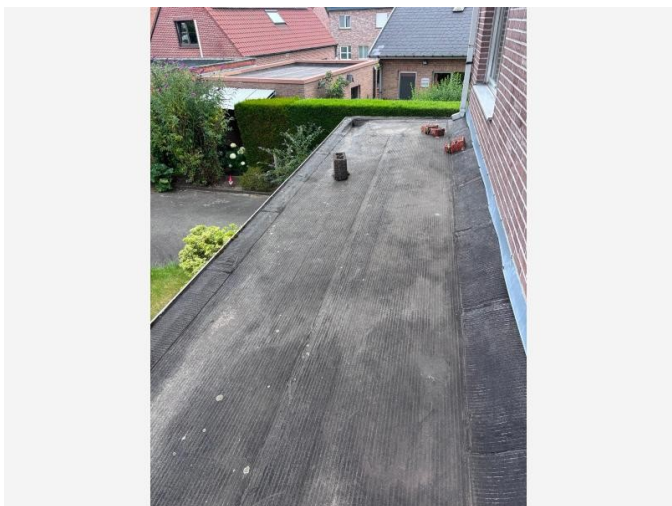
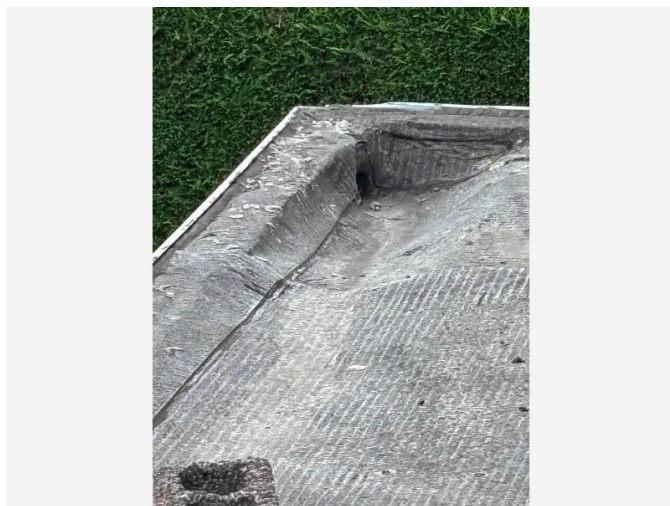
## Fiche 2: Roofing plat dak

Geen asbest

| # | Type | Referentie | Resultaat |
|---|---|---|---|
| 2.1 | Puntmonster | BOO-ROOFING | Geen asbest |

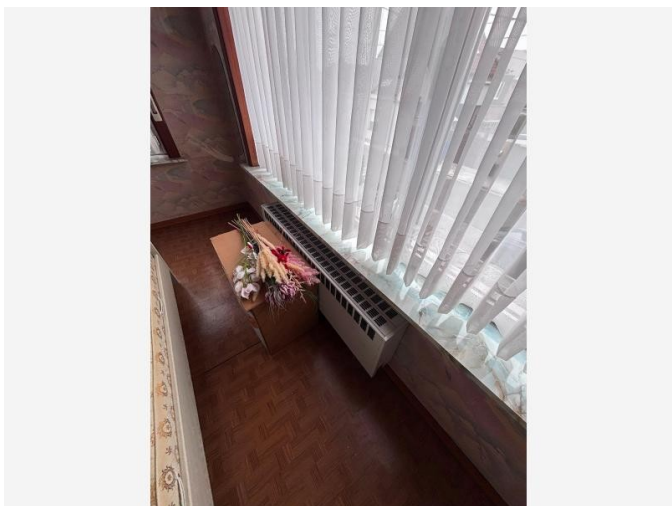
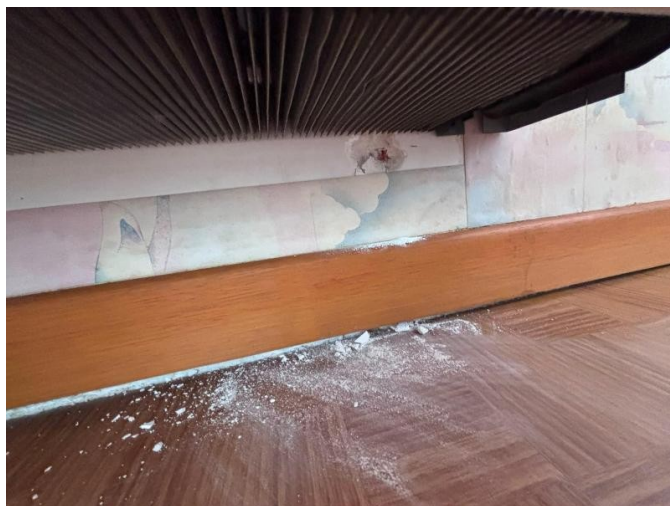
## Fiche 3: Pleisterwerk - muur

Geen asbest

| # | Type | Referentie | Resultaat |
|---|---|---|---|
| 3.1 | Mengmonster | BOO-PL-MUUR | Geen asbest |

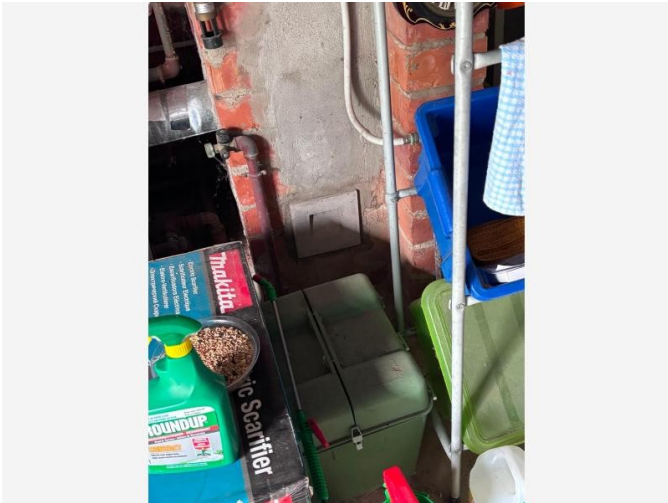
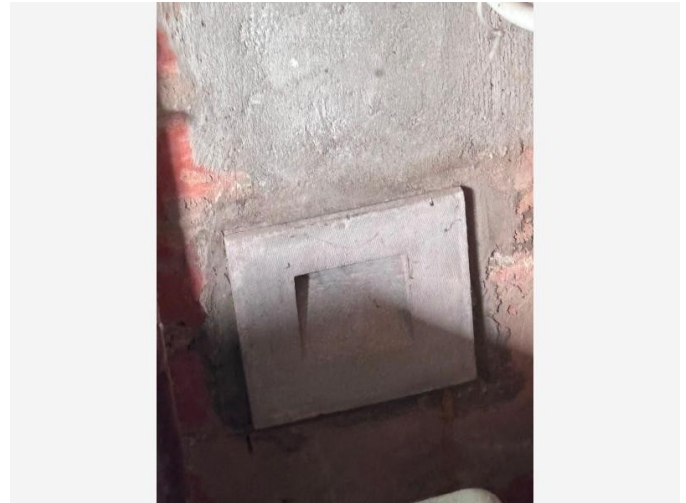
## Fiche 4: Inspectieluik - schouw

Geen asbest

| # | Type | Referentie | Resultaat |
|---|---|---|---|
| 4.1 | Puntmonster | BOO-LUIK | Geen asbest |

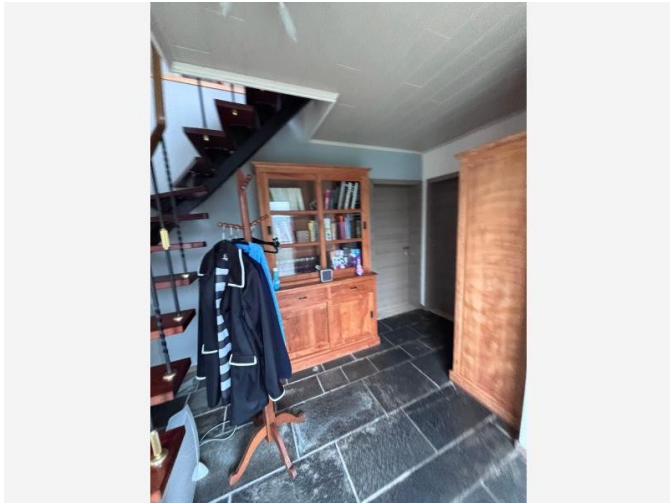
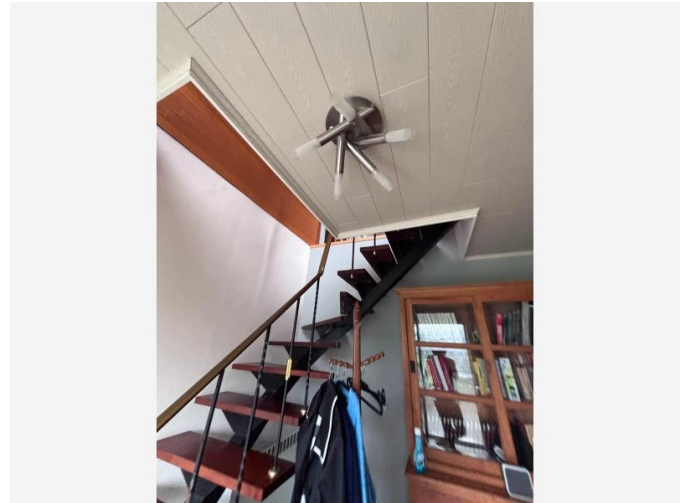
## Fiche 5: Pleisterwerken - plafond

Geen asbest

| # | Type | Referentie | Resultaat |
|---|---|---|---|
| 5.1 | Mengmonster | BOO-PL-PLAFOND | Geen asbest |

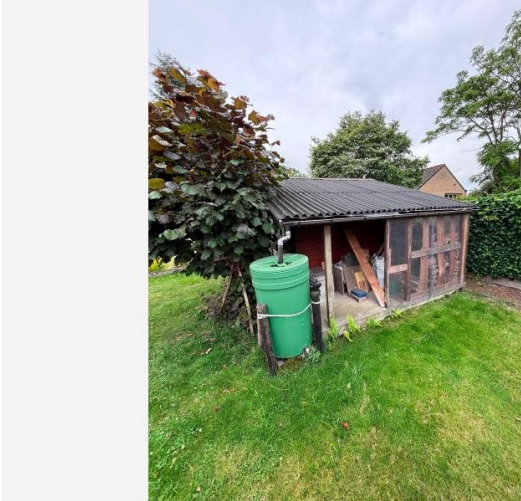
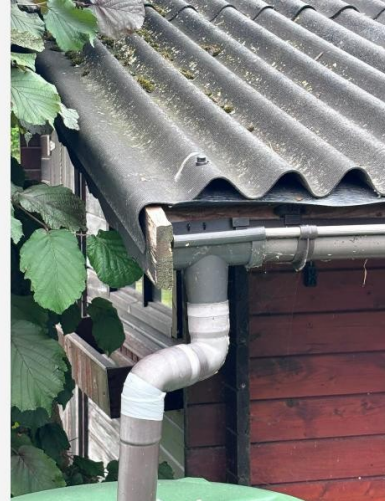
## Fiche 6: Roofing plaat tuinhuis

Geen asbest

| # | Type | Referentie | Resultaat |
|---|---|---|---|
| 6.1 | Puntmonster | BOO-ROO-PLAAT | Geen asbest |

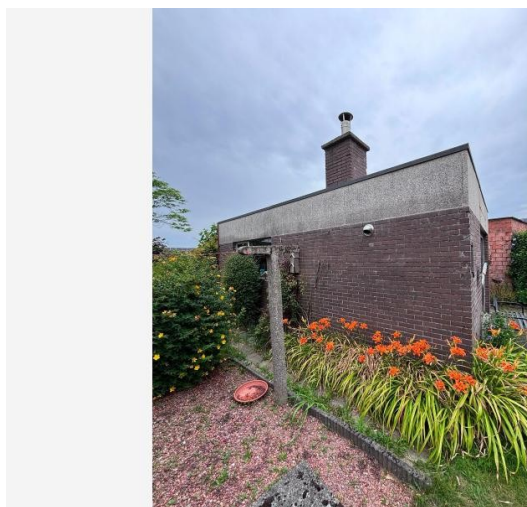
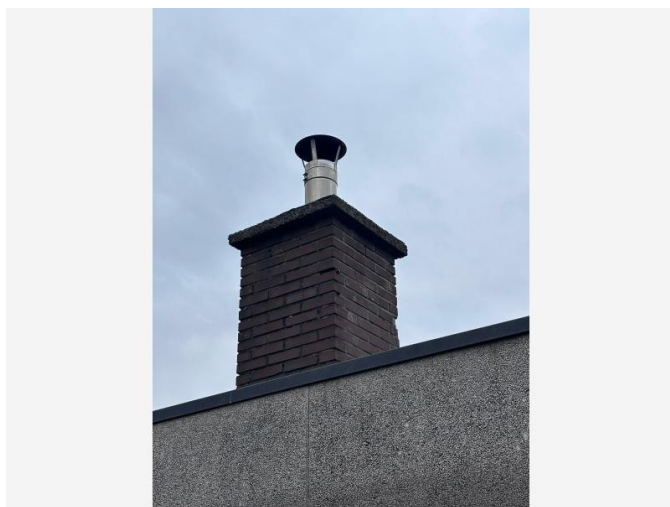
### Fiche 7: Geen asbestverdacht rookgaskanaal

| Beschrijving | Notitie | Terug te vinden op plannen |
|---|---|---|
| Fiche 7: Geen asbestverdacht rookgaskanaal | Het rookgaskanaal is inox. | - |

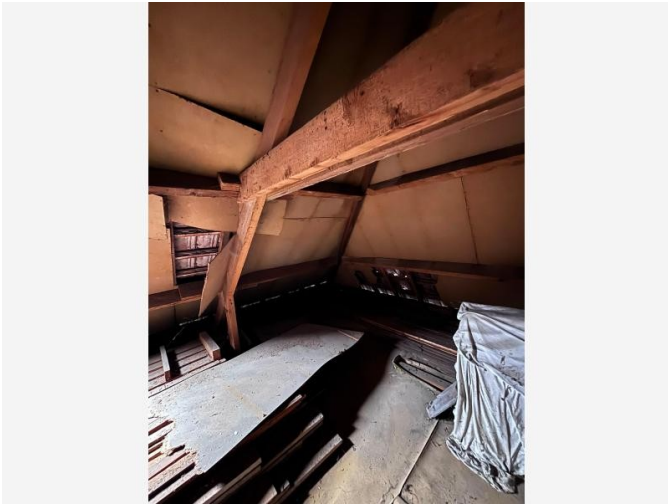
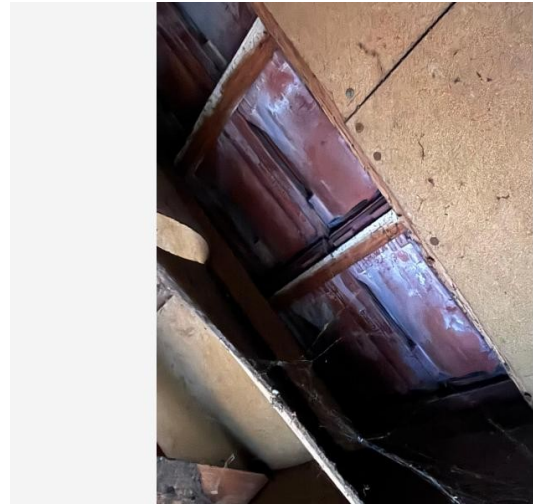
## Fiche 8: Onderdak geen asbest

| Beschrijving | Notitie | Terug te vinden op plannen |
|---|---|---|
| Fiche 8: Onderdak geen asbest | Het onderdak is hout. | - |

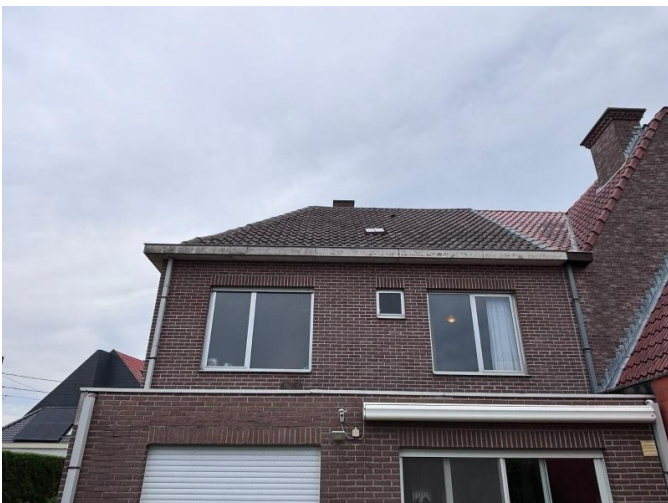
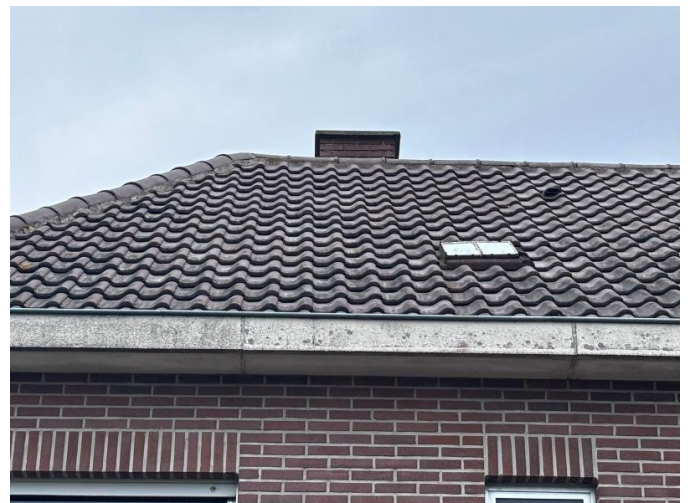
## Fiche 10: Dakbedekking

| Beschrijving | Notitie | Terug te vinden op plannen |
|---|---|---|
| Fiche 10: Dakbedekking | De pannen zijn geen asbesthoudende pannen. | - |
