# Asbestinventarisatetest

Schuttershof 7, 1745 Opwijk

Attestnummer : **20260724-000290.000**

Uitgegeven op : **24.07.2026**

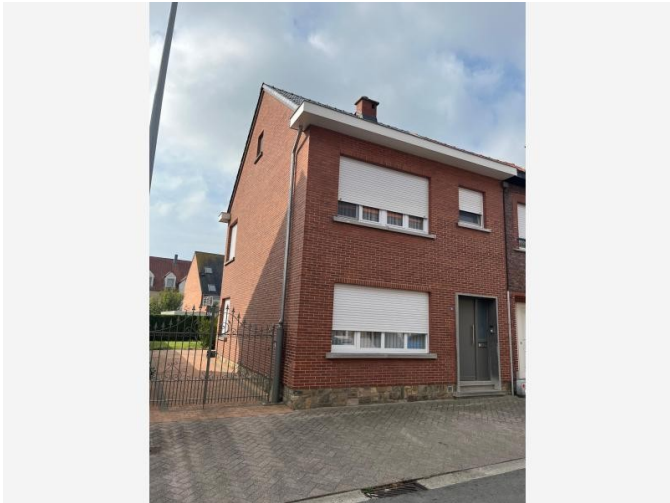
Situeringsfoto

**Reden:** Het te onderzoeken materiaal situeert zich hoger dan 3,50 m te rekenen vanaf een veilige ondergrond

**Uitleg van de asbestdeskundige:** De binnenzijde van de schouw kon niet geïnspecteerd worden. Ook van buitenaf was inspectie onmogelijk omwille van de hoogte(hoger dan 3.5m). Asbestverdachte toepassingen kunnen aanwezig zijn. Dit betreft een beperking op middellange termijn.

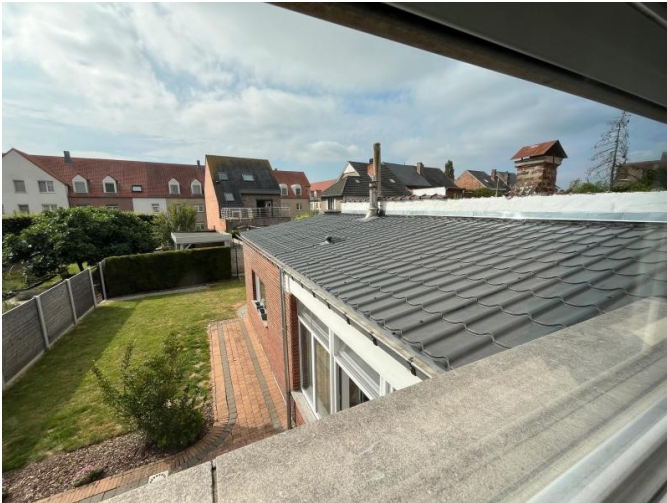
*Situeringsfoto*

**Reden:** Het te onderzoeken materiaal situeert zich hoger dan 3,50 m te rekenen vanaf een veilige ondergrond

**Uitleg van de asbestdeskundige:** Aangezien het onderdak niet zichtbaar is langs de binnenkant van het dak wegens dat dit afgewerkt is, en vanuit de zolder(raam) niet vaststelbaar is welk onderdak er aanwezig is en er ook de beperking is van de hoogte wordt hier een beperkingsfiche van middellange termijn opgemaakt.

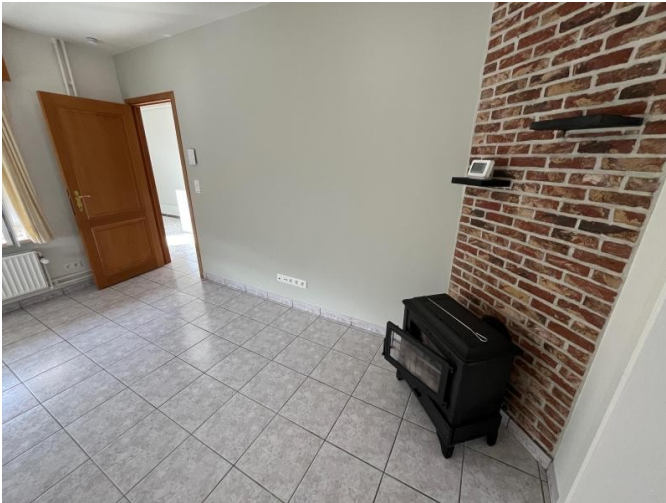
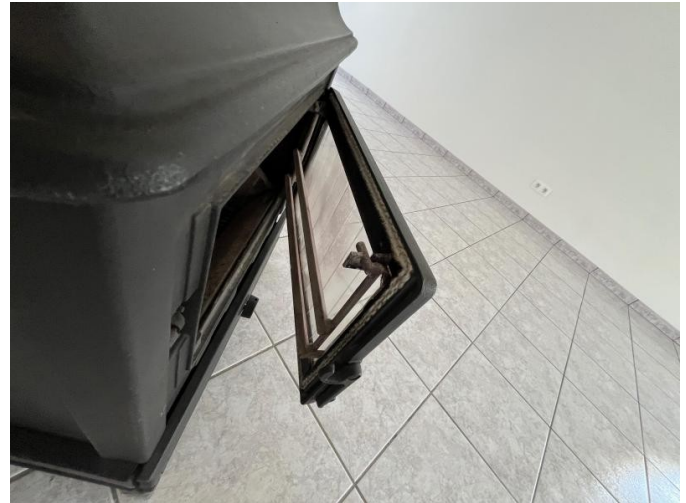
De dichtingskoord van de kachel betreft een keramische koord. Dit is niet asbest verdacht.

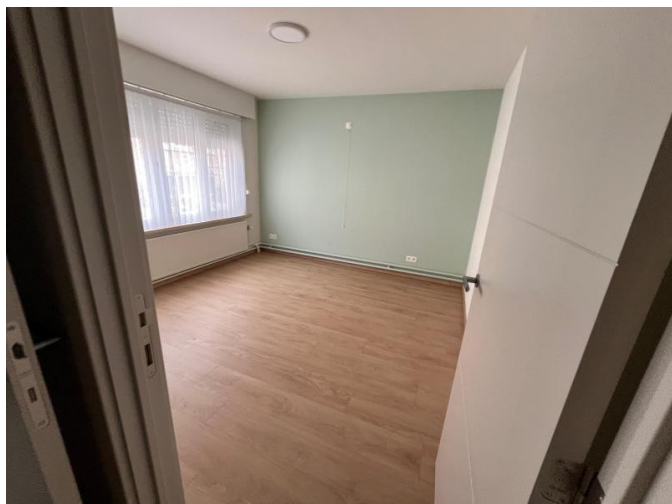
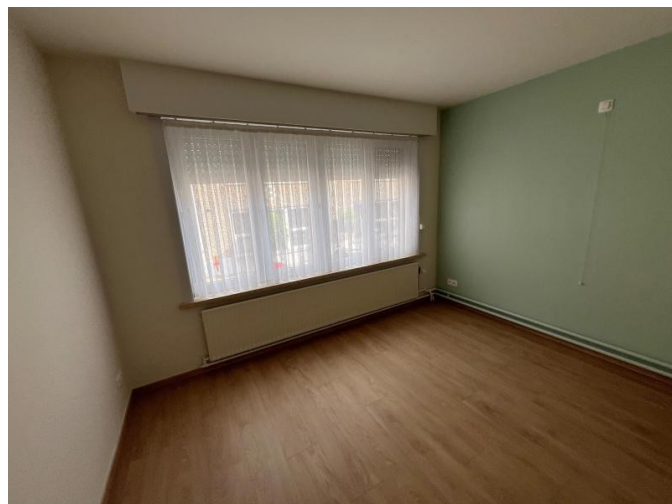
De aanwezige vloerbekleding is niet asbestverdacht. De onderliggende laag was echter niet inspecteerbaar zonder destructie tijdens de inspectie. Mogelijk is de onderliggende laag asbestverdacht.

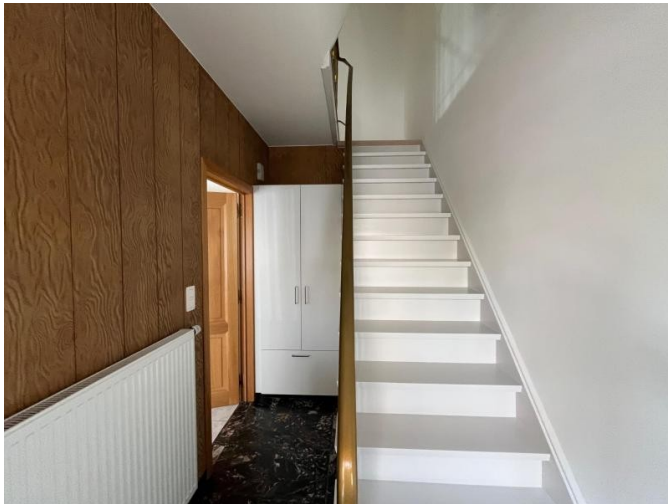
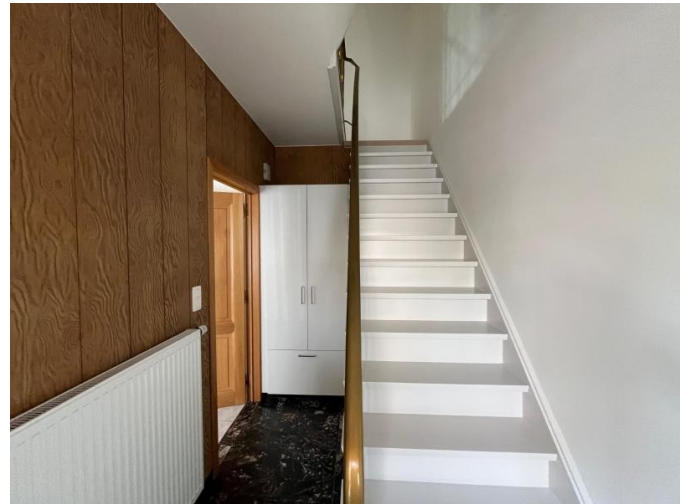
## Fiche 5: Valse wand(en)/voorzetwand(en) - Gipskarton-Pvc-hout

De valse wand(en)/voorzetwand(en) bestaat(bestaan) uit niet-asbestverdachte gipskartonplaten/hout-/pvc platen. Zonder destructie is het niet mogelijk om na te gaan of er asbestverdachte materialen aanwezig zijn achter de valse wand(en)/voorzetwand(en).

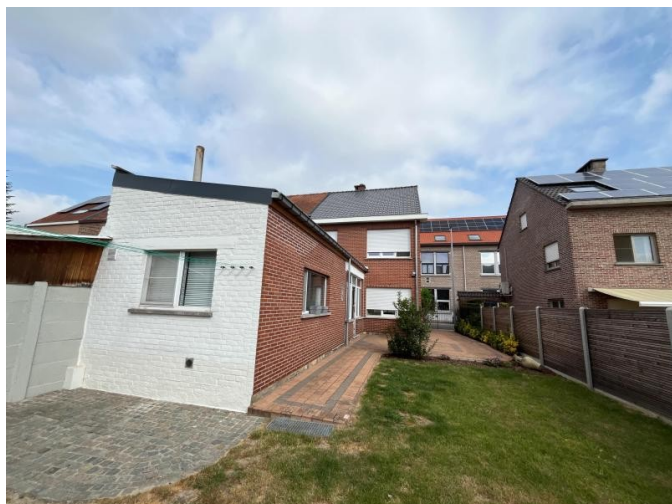
Er is geen (zichtbaar) toegangsluik aanwezig. Hierdoor kon de zolderruimte niet worden gecontroleerd op moment van de inspectie.

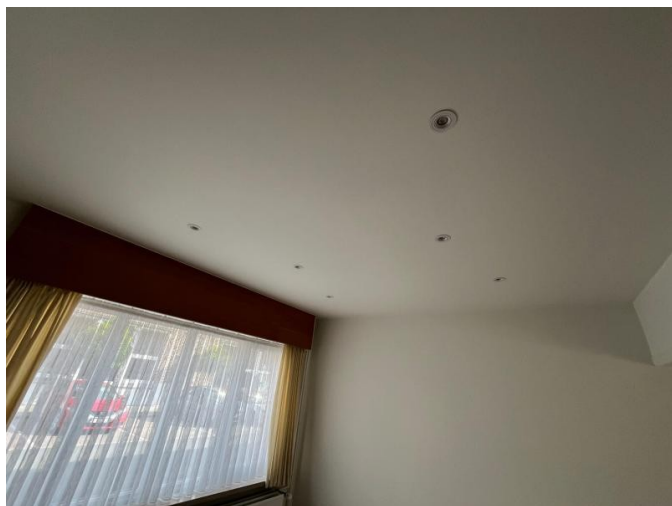
Het plafond bestaat uit niet-asbestverdachte gipskartonplaten/hout-/pvc platen . Zonder destructie is het niet mogelijk om na te gaan of er asbestverdachte materialen aanwezig zijn achter de gipskartonplaten/hout-/pvc platen.

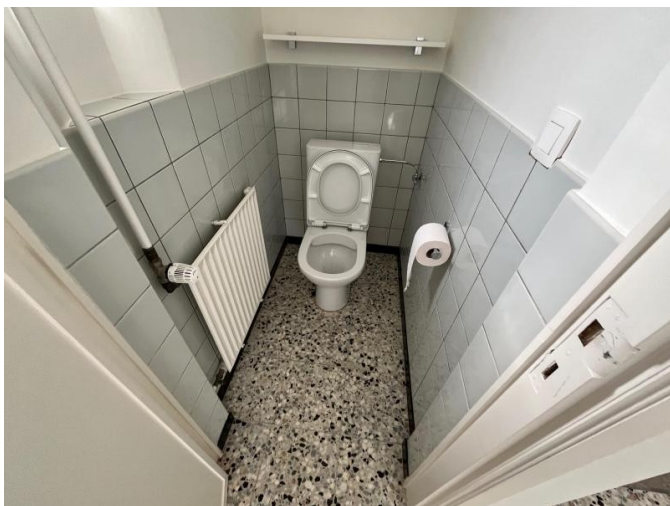
Op moment van de inspectie kon niet worden nagegaan of de tegellijm achter de muurtegels/plinten asbestverdacht is. Bij renovatie of verwijdering van de tegels dient het materiaal te worden geanalyseerd voor de werken van start gaan.

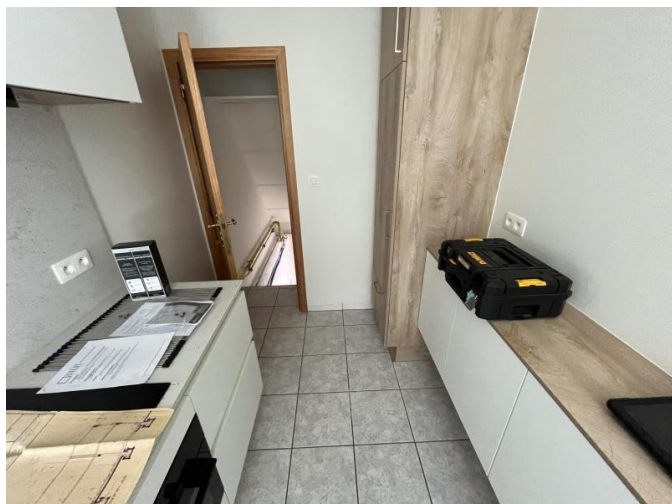
Op moment van de inspectie kon niet worden nagegaan of de tegellijm onder de vloertegels asbestverdacht is. Bij renovatie of verwijdering van de tegels dient het materiaal te worden geanalyseerd voor de werken van start gaan.

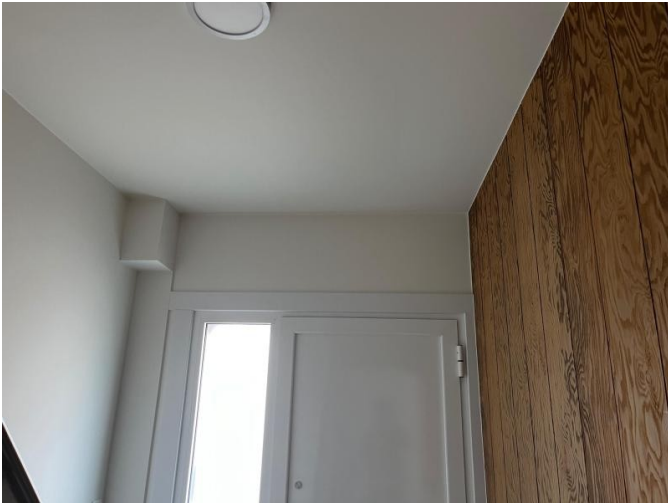
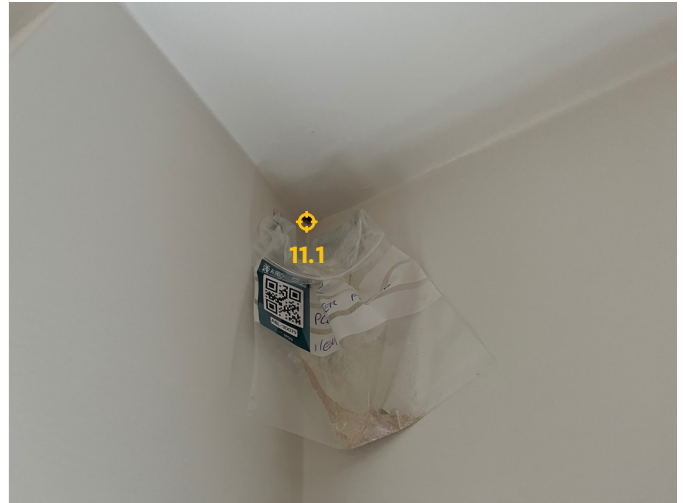
## Fiche 11: Pleisterwerk plafonds

Geen asbest

| # | Type | Referentie | Resultaat |
|---|---|---|---|
| 11.1 | Mengmonster | M02 | Geen asbest |

| Opmerking | <p>De hoeveelheid betreft een schatting</p> <p>Het materiaal werd bemonsterd op de volgende locaties: trappenhal, slaapkamer en badkamer,</p> <p>Het materiaal op volgende verplichte locatie werd niet bemonsterd wegens:geen pleisterwerk in Stooklokaal.</p> |

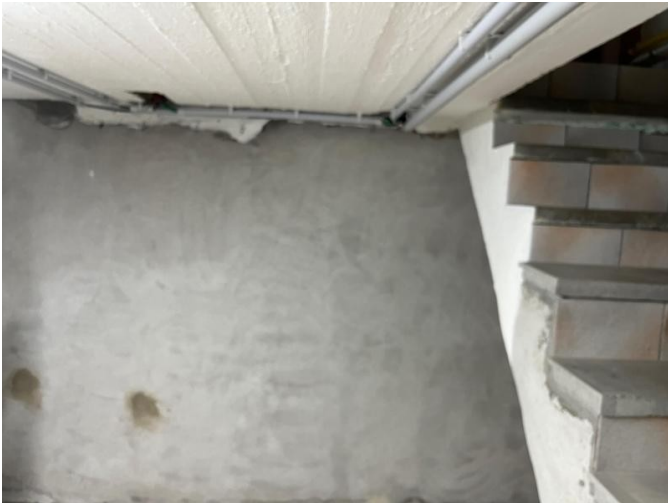
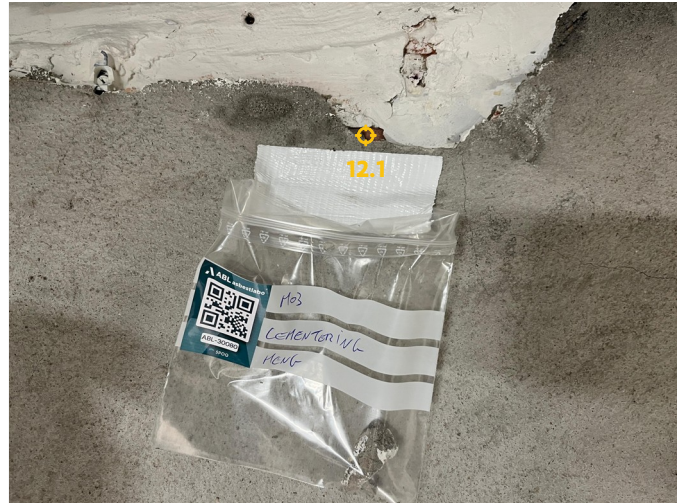
## Fiche 12: Cementering binnen

Geen asbest

| # | Type | Referentie | Resultaat |
|---|---|---|---|
| 12.1 | Mengmonster | M03 | Geen asbest |

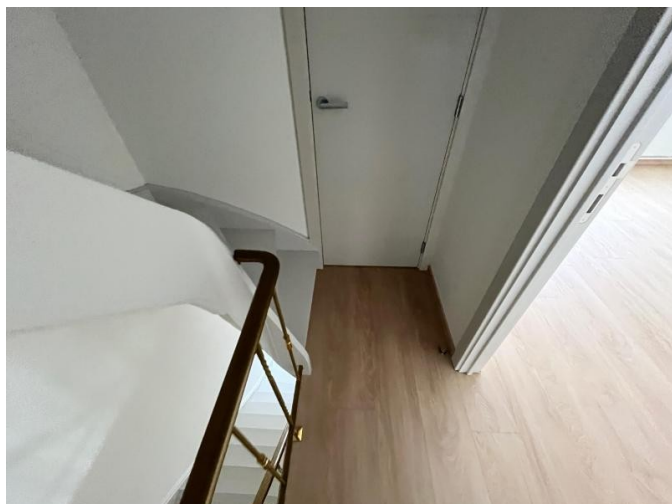
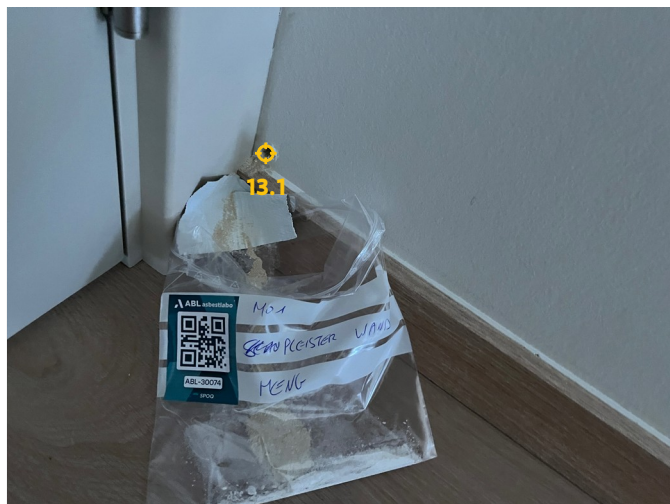
## Fiche 13: Pleisterwerk wanden

Geen asbest

| # | Type | Referentie | Resultaat |
|---|---|---|---|
| 13.1 | Mengmonster | M01 | Geen asbest |

| Opmerking | <p>De hoeveelheid betreft een schatting.</p> <p>Het materiaal werd bemonsterd op de volgende locaties: slaapkamer, keuken en trappenhuis.</p> <p>Het materiaal op volgende verplichte locatie werd niet bemonsterd wegens: geen pleisterwerk in Stooklokaal.</p> |

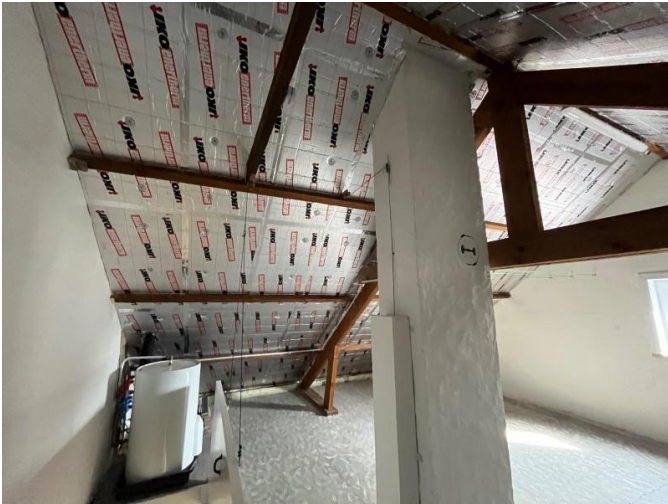
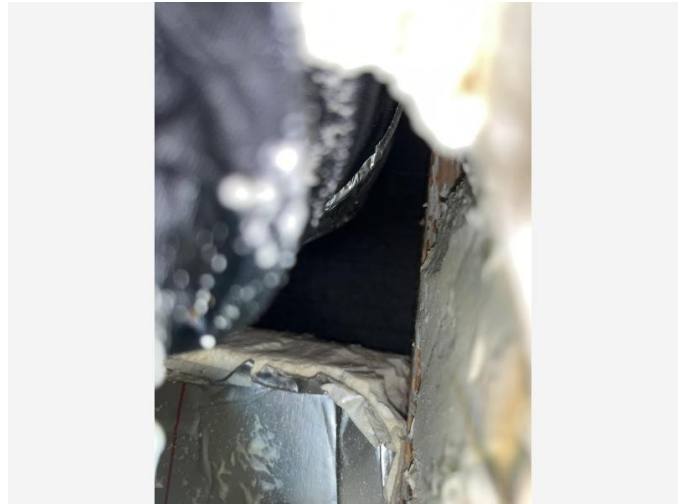
## Fiche 15: Onderdak - niet verdacht

| Beschrijving | Notitie | Terug te vinden op plannen |
|---|---|---|
| Fiche 15: Onderdak - niet verdacht | De materialen onder de dakbedekking (onderdak,...) zijn niet asbest verdacht. Deze bestaan uit | Plan 1.5: Dak |

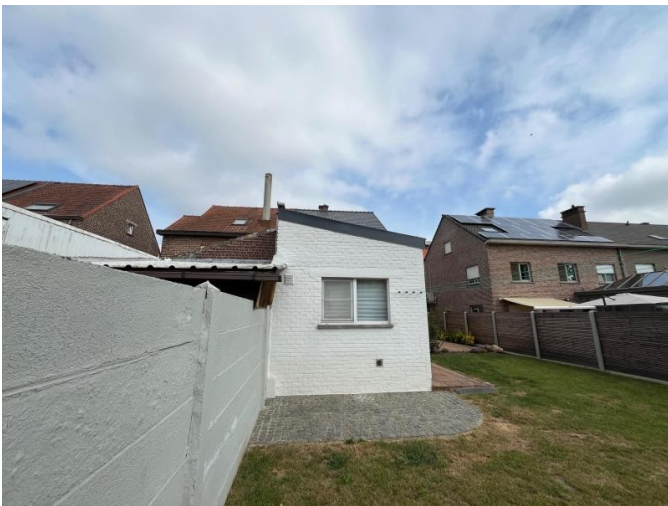
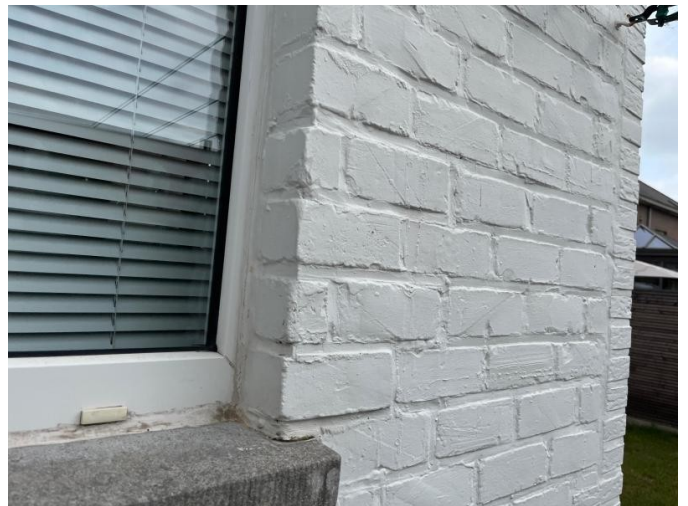
## Fiche 16: Afdichtingsmateriaal (mastiek,kit,..) aan schrijnwerk - Niet verdacht

| Beschrijving | Notitie | Terug te vinden op plannen |
|---|---|---|
| Fiche 16: Afdichtingsmateriaal (mastiek,kit,...) aan schrijnwerk - Niet verdacht | Het aanwezig afkittingsmateriaal is niet asbest-verdacht. | Plan 1.5: Dak |

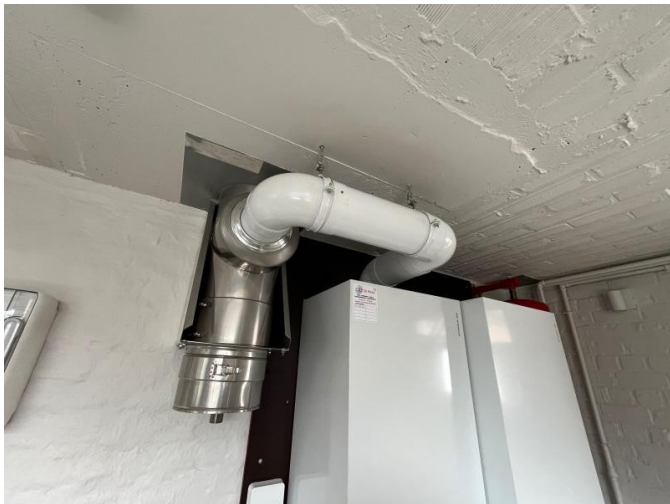
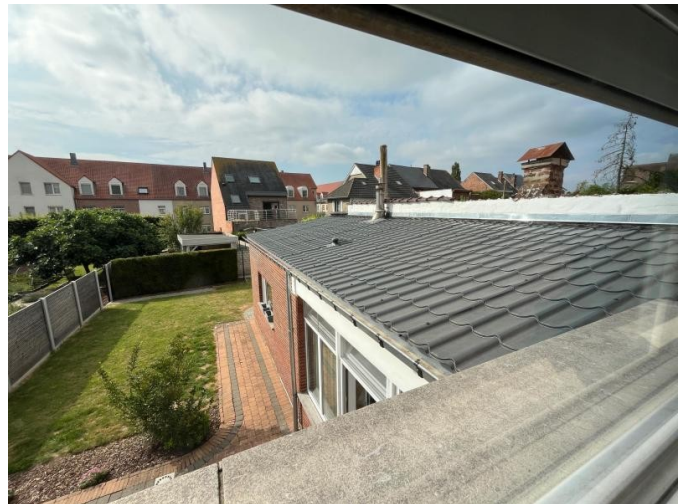
## Fiche 17: Rookgaskanalen – niet verdacht

| Beschrijving | Notitie | Terug te vinden op plannen |
|---|---|---|
| Fiche 17: Rookgaskanalen - niet verdacht | De materialen van rookgaskanalen zijn niet asbest verdacht. Deze bestaan uit | Plan 1.6: Gelijkvloers |

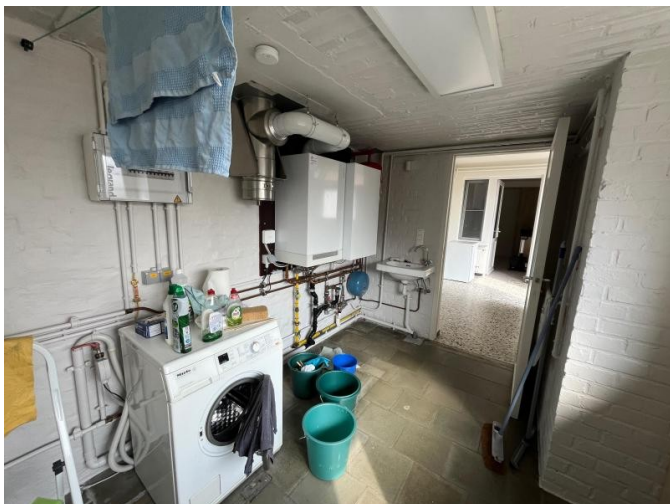
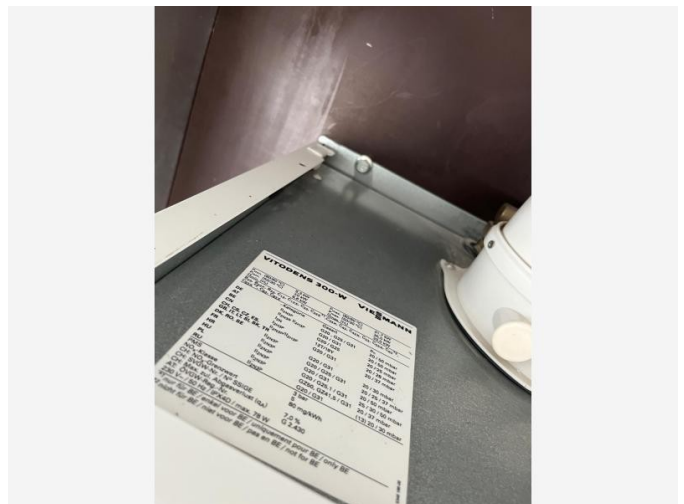
## Fiche 18: Niet-asbestverdachte stookketel

| Beschrijving | Notitie | Terug te vinden op plannen |
|---|---|---|
| Fiche 18: Niet-asbestverdachte stookketel | De volgende materialen aan onderdelen van een centrale verwarming werden vastgesteld als niet-asbestverdacht, nl stookketel<br><br>De stookketel heeft als bouwjaar | Plan 1.2: Gelijkvloers |

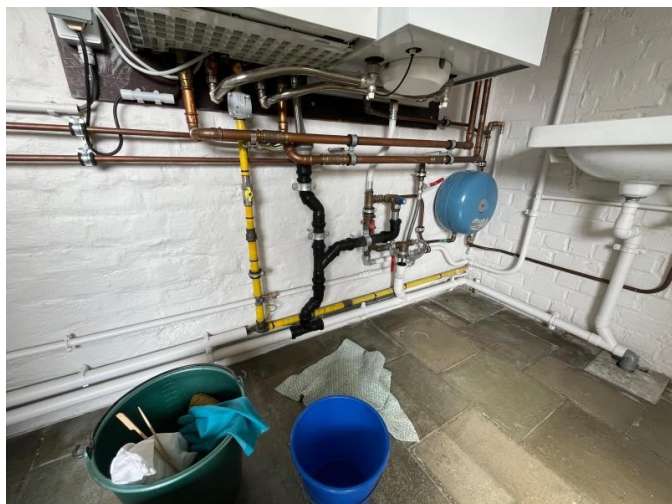
### Fiche 19: Leidingisolatie - niet aanwezig

| Beschrijving | Notitie | Terug te vinden op plannen |
|---|---|---|
| Fiche 19: Leidingisolatie - niet aanwezig | Geen leidingisolatie aanwezig. | - |
