# Asbestinventarisatetest

Mandekensstraat 240, 9200 Dendermonde

Attestnummer : **20260612-000284.000**

**Asbestveilig** (maar mogelijk niet asbestvrij)

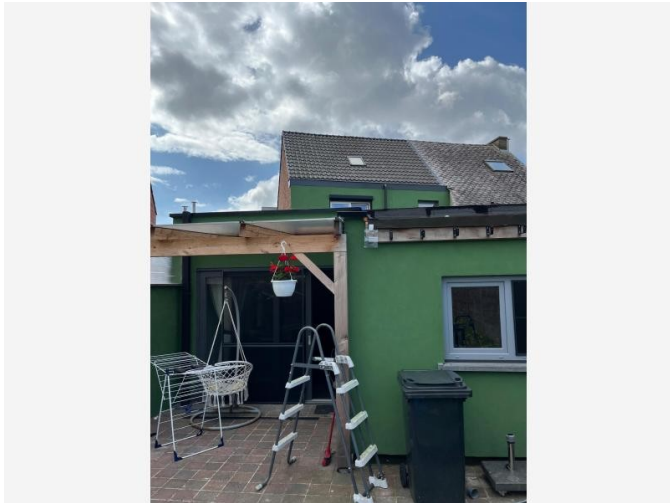
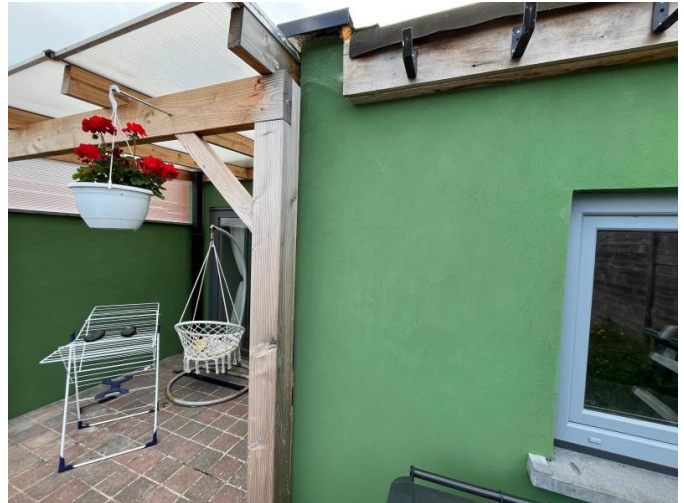
Er werd een factuur voorgelegd van het plaatsen van de Crepi.

Deze dateert van het jaar 2025.

Dit geeft als bewijs dat de Crepi niet asbesthoudend is.

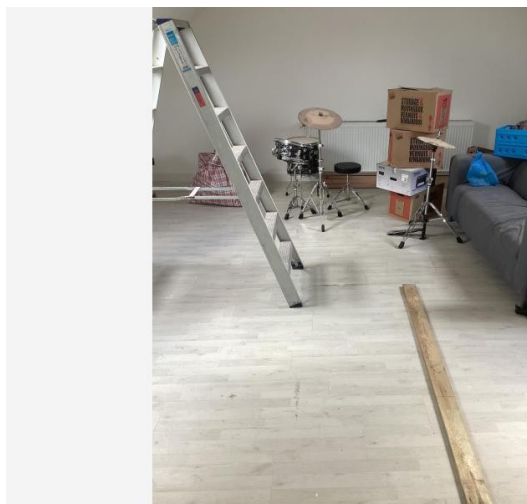
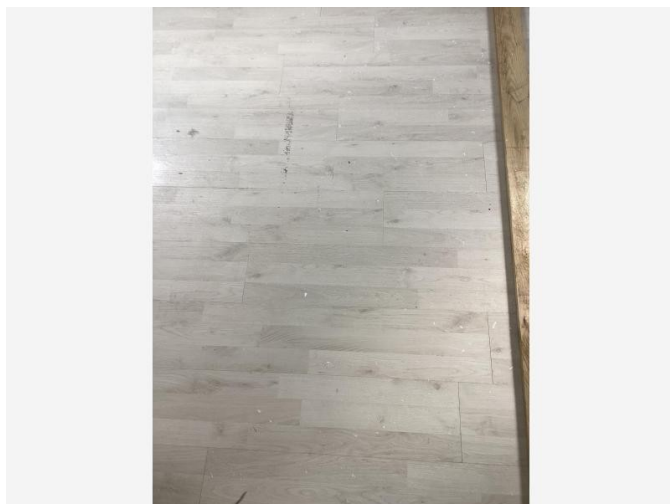
De aanwezige vloerbekleding is niet asbestverdacht. De onderliggende laag was echter niet inspecteerbaar zonder destructie tijdens de inspectie. Mogelijk is de onderliggende laag asbestverdacht.

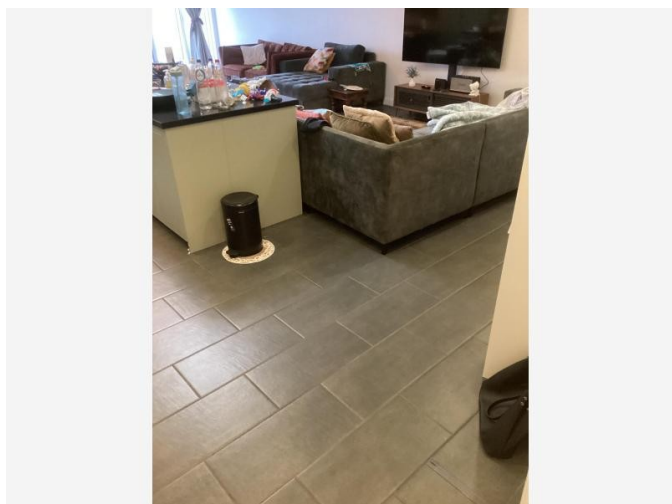
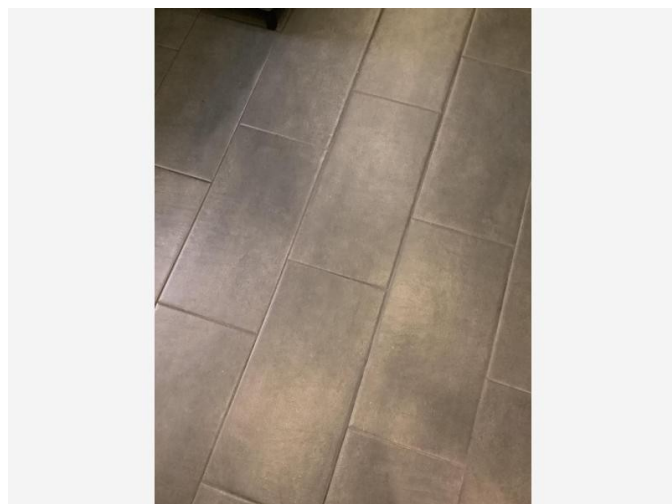
## Fiche 3: Tegellijm onder vloertegels en plinten gelijkvloers

Op moment van de inspectie kon niet worden nagegaan of de tegellijm onder de vloertegels of achter de plinttegels asbestverdacht is. Bij renovatie of verwijdering van de tegels dient het materiaal te worden geanalyseerd voor de werken van start gaan.

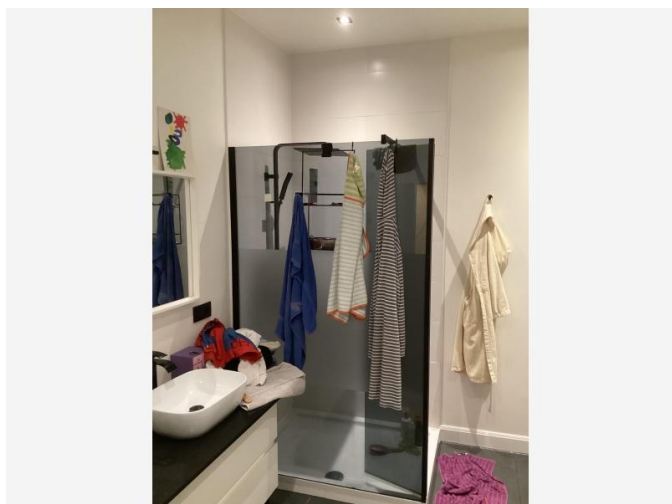
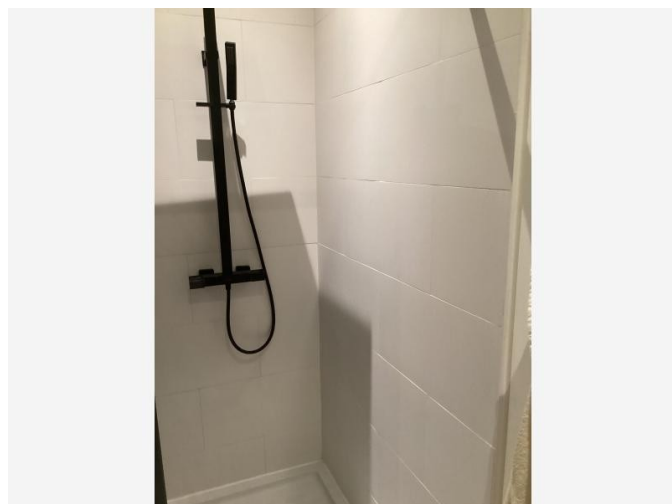
## Fiche 4: Tegellijm achter wandtegels & plinten keuken en badkamer

Op moment van de inspectie kon niet worden nagegaan of de tegellijm achter de muurtegels/plinten asbestverdacht is. Bij renovatie of verwijdering van de tegels dient het materiaal te worden geanalyseerd voor de werken van start gaan.

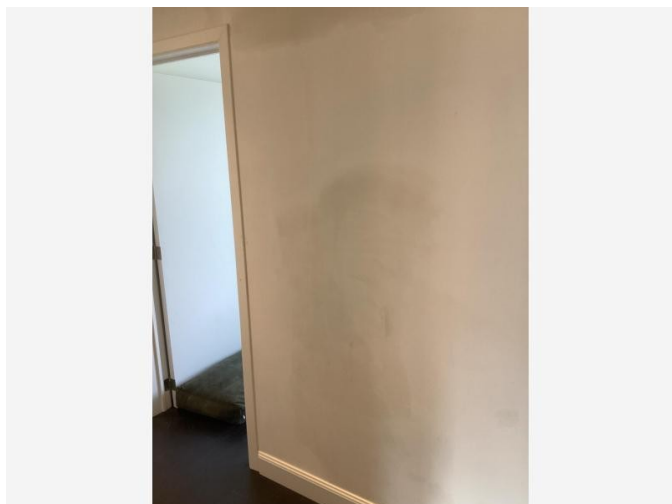
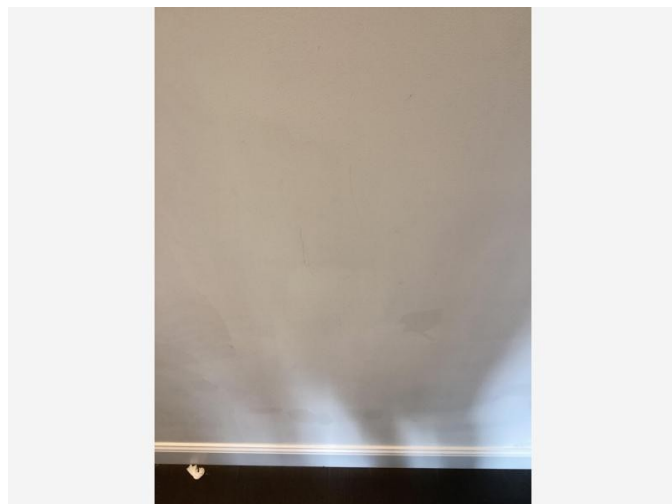
De wanden bestaan uit niet verdachte gipskartonplaten.

Zonder destructie is het niet mogelijk de ruimte achter de wanden te inspecteren.

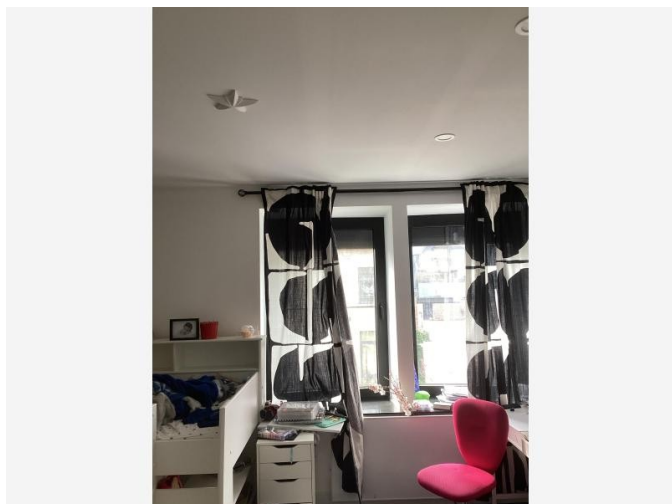
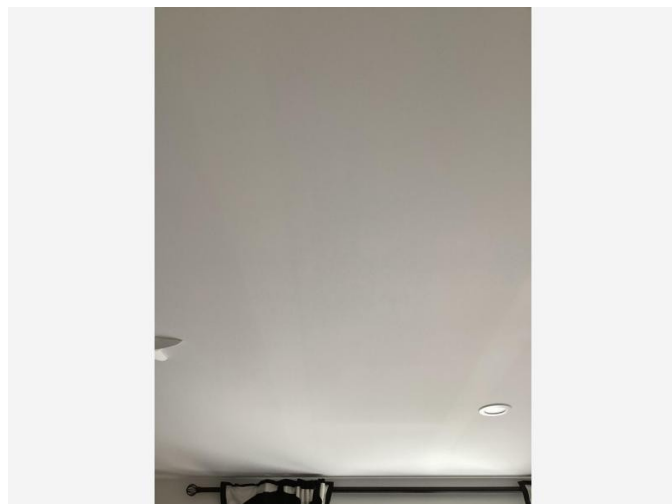
Het plafond bestaat uit niet-asbestverdachte gipskartonplaten. Zonder destructie is het niet mogelijk om na te gaan of er asbestverdachte materialen aanwezig zijn achter de gipskartonplaten.

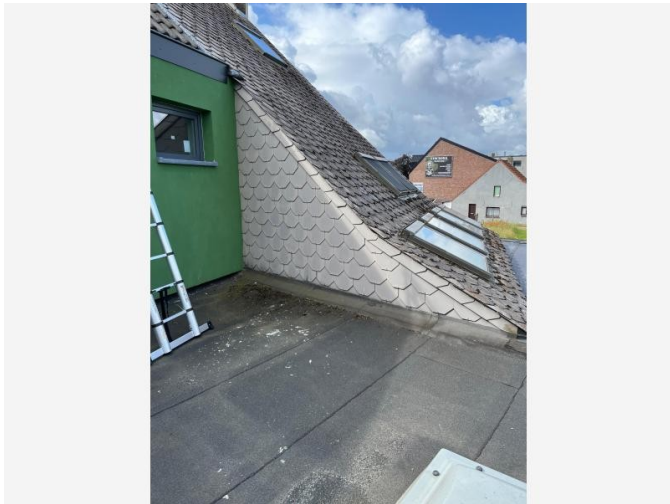
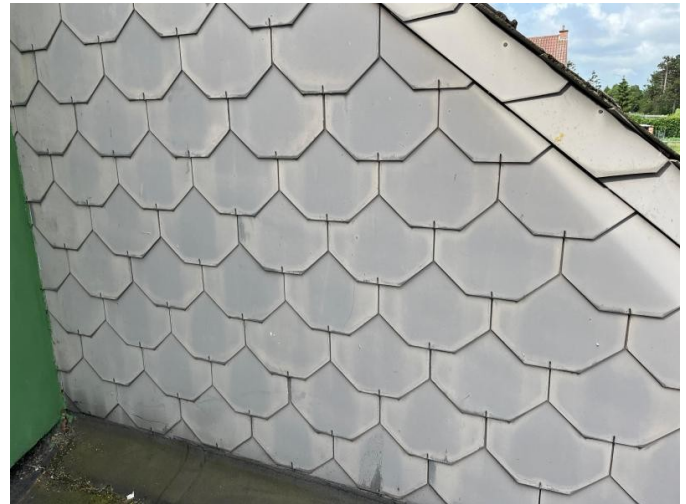
## Fiche 7: Afstromend hemelwater leien/shingles aangrenzend huis

De gevelbekleding van het aangrenzend huis bestaat uit leien/shingles die asbestverdacht zijn. Hemelwater dat afspoelt van deze leien/shingles is verontreinigd met asbestvezels.

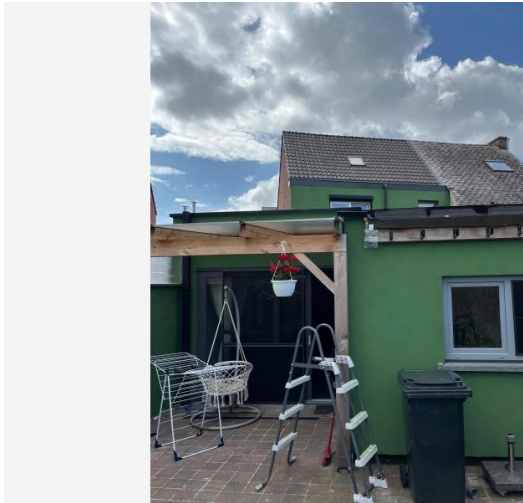
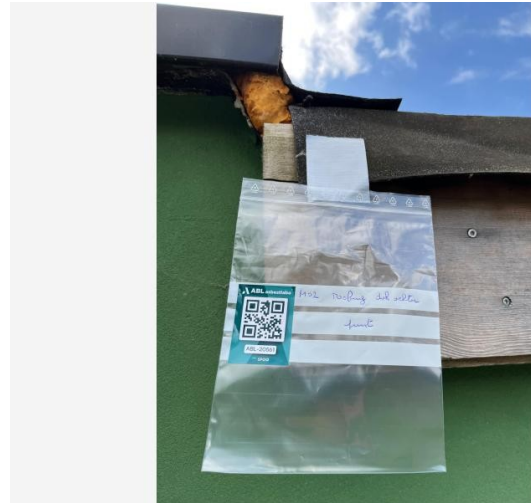
## Fiche 8: Dakbedekking - Roofing dak achter

Geen asbest

| Opmerking | <p>Er werd enkel een puntstaal genomen van de bovenste laag. Mogelijks zijn er onderliggende asbestverdachte lagen aanwezig die niet waarneembaar waren tijdens de inspectie. Wanneer bij renovatie- of sloopwerken blijkt dat er nog onderliggende lagen aanwezig zijn dient er hiervan een staal te worden genomen welke door een erkend laboratorium moet worden geanalyseerd.</p> <p>De hoeveelheid betreft een schatting.</p> |

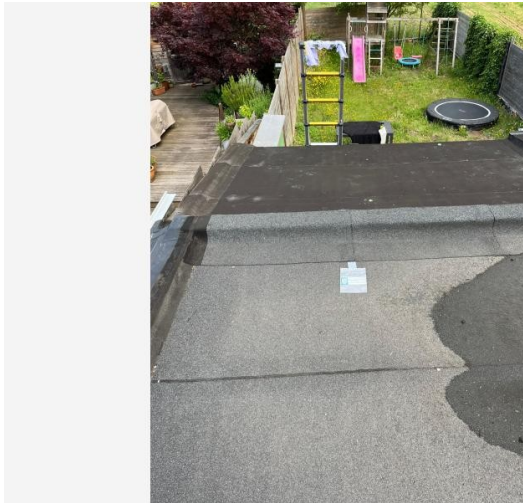
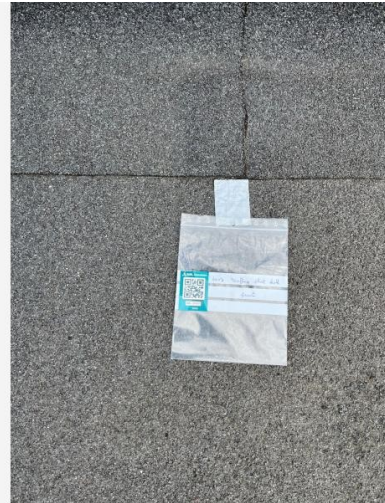
## Fiche 9: Dakbedekking - Roofing plat dak

Geen asbest

| Opmerking | <p>Er werd enkel een puntstaal genomen van de bovenste laag. Mogelijks zijn er onderliggende asbestverdachte lagen aanwezig die niet waarneembaar waren tijdens de inspectie. Wanneer bij renovatie- of sloopwerken blijkt dat er nog onderliggende lagen aanwezig zijn dient er hiervan een staal te worden genomen welke door een erkend laboratorium moet worden geanalyseerd.</p> <p>De hoeveelheid betreft een schatting.</p> |

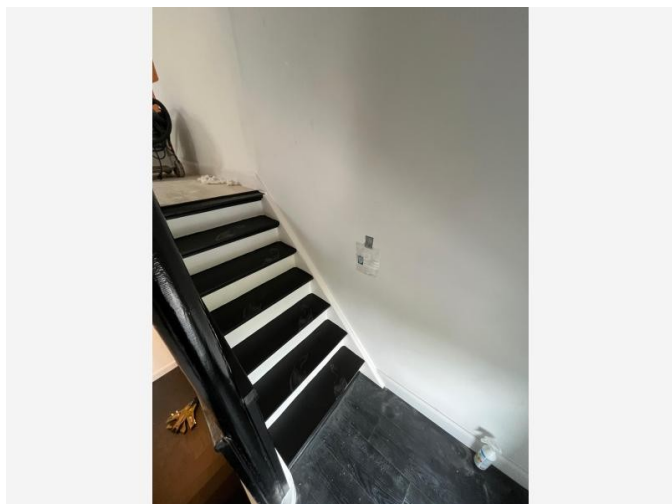
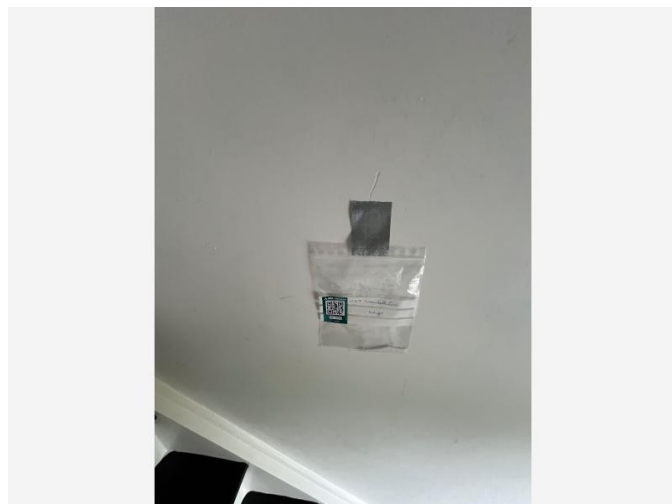
## Fiche 10: Pleisterwerk wanden

Geen asbest

| Opmerking | <p>De hoeveelheid betreft een schatting.</p> <p>Het materiaal werd bemonsterd op de volgende locaties:</p> <p>Traphal +2</p> <p>Slaapkamer 1</p> <p>Badkamer</p> <p>Het materiaal op volgende verplichte locatie werd niet bemonsterd wegens: geen pleisterwerk aanwezig in het stooklokaal.</p> |

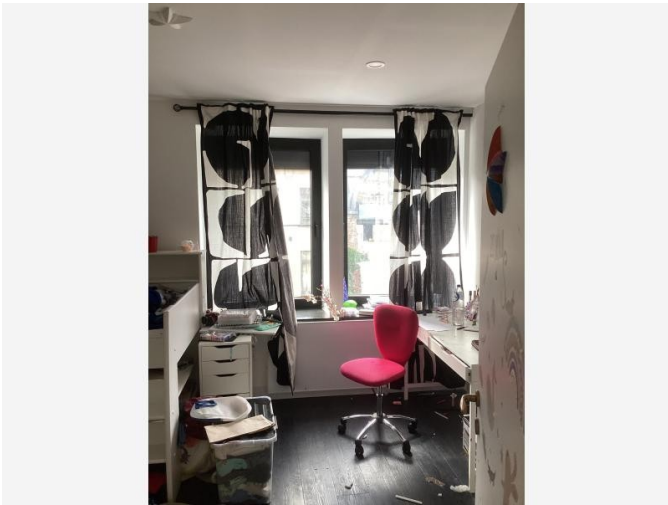
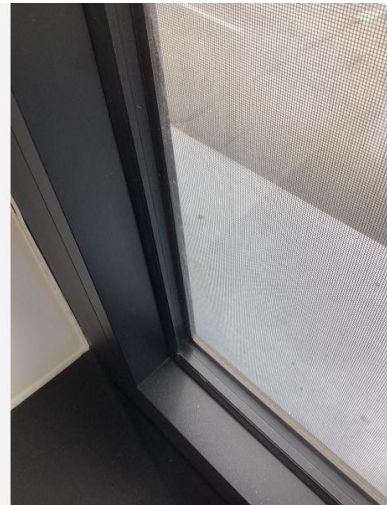
## Fiche 11: Afdichtingsmateriaal (mastiek,kit,..) aan schrijnwerk - Niet verdacht

| Beschrijving | Notitie | Terug te vinden op plannen |
|---|---|---|
| Fiche 11: Afdichtingsmateriaal (mastiek,kit,...) aan schrijnwerk - Niet verdacht | Het aanwezig afkittingsmateriaal is niet asbest-verdacht. | Plan 1.1: +2<br>Plan 1.5: +1<br>Plan 1.8: Glv |

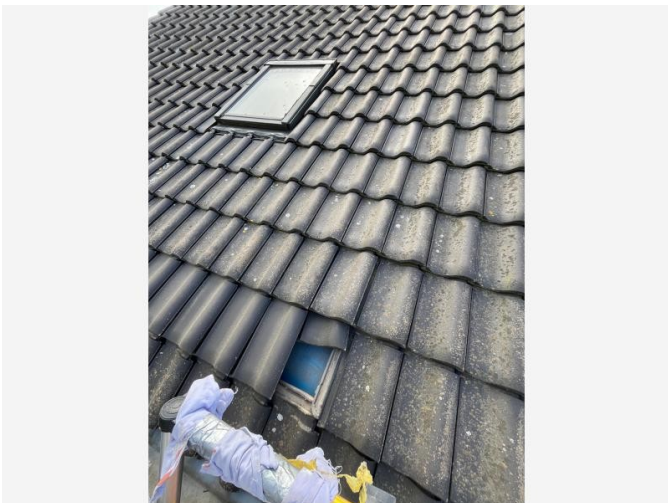
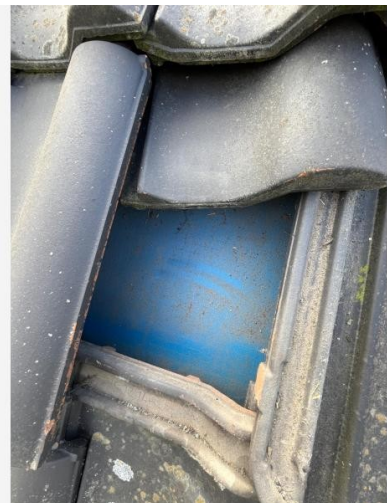
## Fiche 12: Onderdak zadeldak hoofdgebouw - niet verdacht

| Beschrijving | Notitie | Terug te vinden op plannen |
|---|---|---|
| Fiche 12: Onderdak zadeldak hoofdgebouw - niet verdacht | De materialen onder de dakbedekking (onderdak,...) zijn niet asbest verdacht. Deze bestaan uit niet asbestverdachte doek.<br><br>Dit werd steekproefgewijs gecontroleerd. | - |

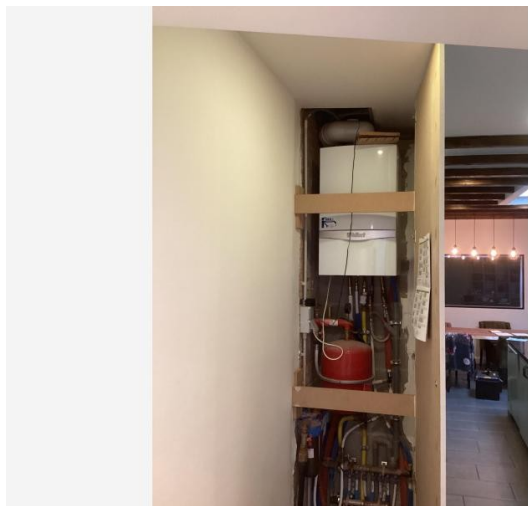
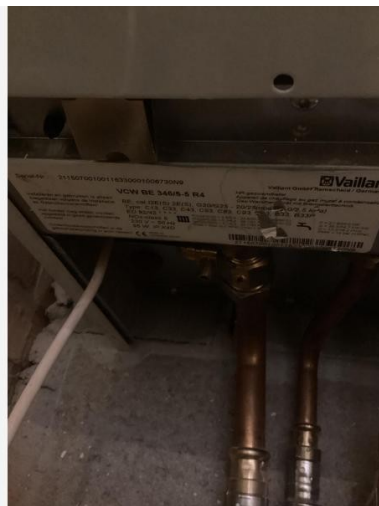
## Fiche 13: Niet-asbestverdachte stookketel

| Beschrijving | Notitie | Terug te vinden op plannen |
|---|---|---|
| Fiche 13: Niet-asbestverdachte stookketel | De volgende materialen aan onderdelen van een centrale verwarming werden vastgesteld als niet-asbestverdacht, nl stookketel<br><br>De stookketel heeft als bouwjaar 2015 | - |

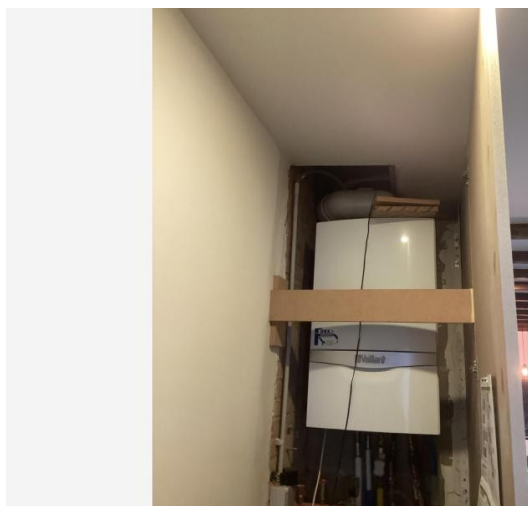
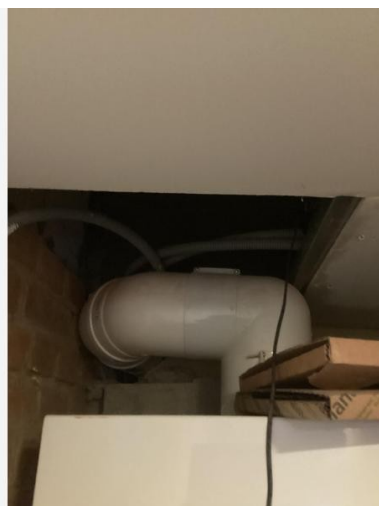
## Fiche 14: Rookgaskanalen - niet verdacht

| Beschrijving | Notitie | Terug te vinden op plannen |
|---|---|---|
| Fiche 14: Rookgaskanalen - niet verdacht | De materialen van rookgaskanalen zijn niet asbest verdacht. Deze bestaan uit | - |

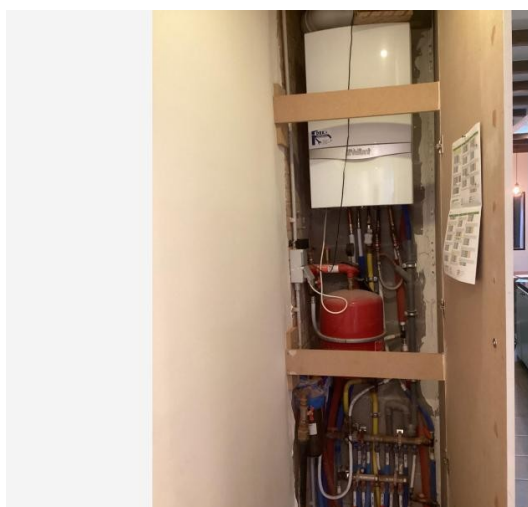
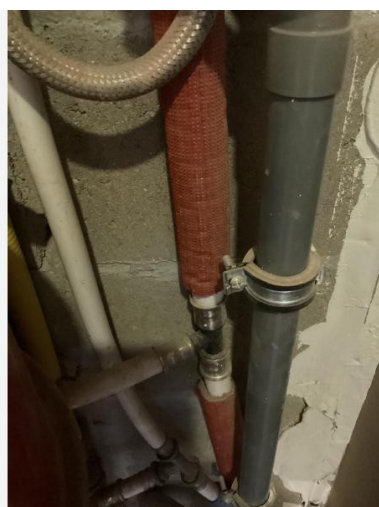
## Fiche 15: Leidingisolatie - niet verdacht

| Beschrijving | Notitie | Terug te vinden op plannen |
|---|---|---|
| Fiche 15: Leidingisolatie - niet verdacht | De aanwezige leidingisolatie is niet asbest verdacht. Deze bestaat uit | - |

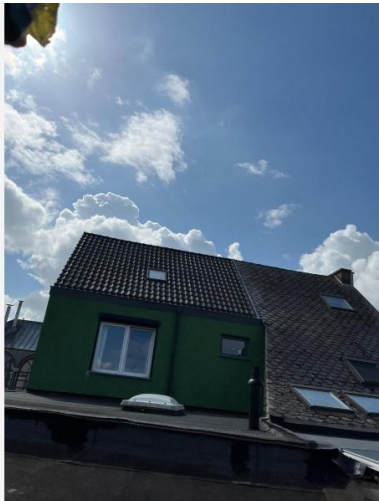
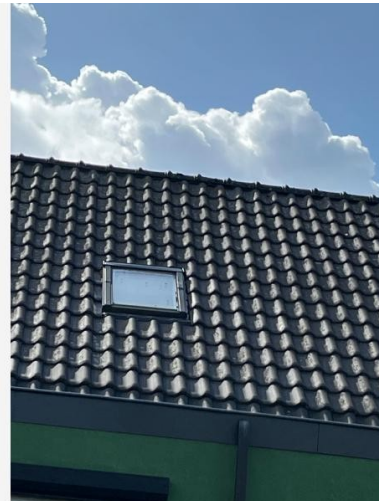
## Fiche 16: Dakbedekking - niet verdacht

| Beschrijving | Notitie | Terug te vinden op plannen |
|---|---|---|
| Fiche 16: Dakbedekking - niet verdacht | Volgende dakbedekking is niet verdacht:<br><br>Zadeldak hoofdgebouw (pannen)<br><br>Afdak (pvc) | Plan 1.10: Hoofdgebouw plan<br>Plan 2.1: Afdak plan |
