Handelsstraat 43, 1840 Londerzeel

# OVAM

## Asbestveilig (maar mogelijk niet asbestvrij)

## Over dit attest

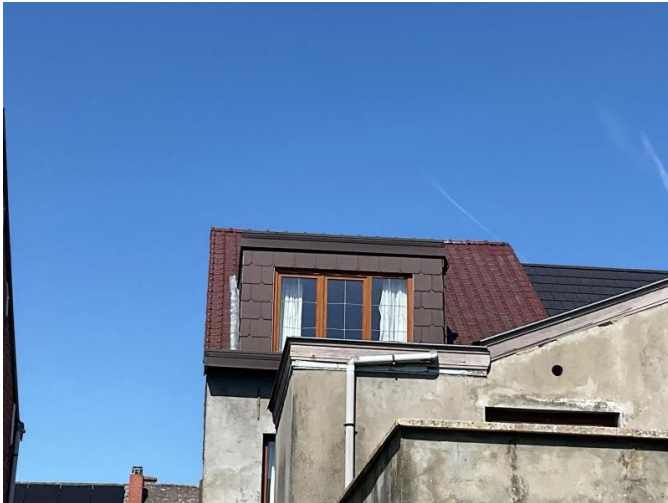
*Situeringsfoto*

**Bouwjaar:** 2008

| Opmerking | Aan de hand van foto's kon aangetoond worden dat de volledige dakkapel na 2008 werd bijgebouwd |

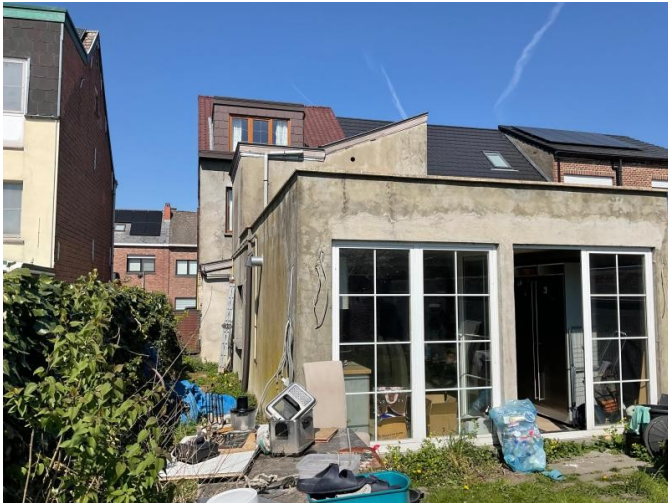
Situeringsfoto

Bouwjaar: 2008

| Opmerking | De Cementering op de muren van de achterbouw werden na 2008 aangebracht . Dit kon aangetoond worden aan de hand van foto's |

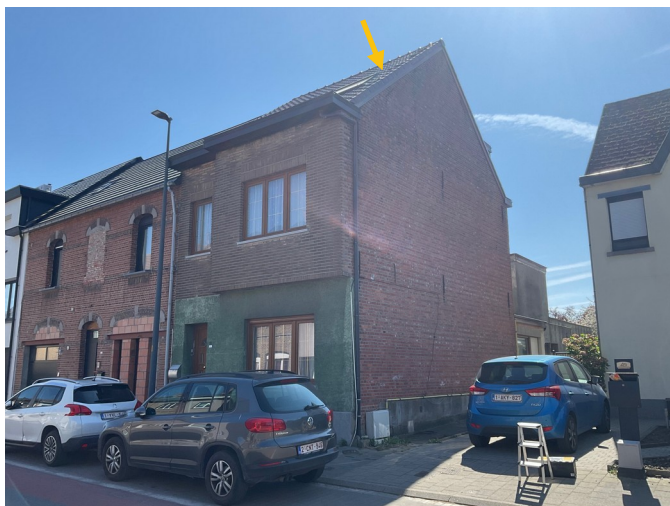
Situeringsfoto

**Bouwjaar:** 2009

| Opmerking | Aan de ha,ds van aankoopbewijs + foto's kon aangetoond worden dat er een nieuw onderdak werd geplaatst in 2009 |

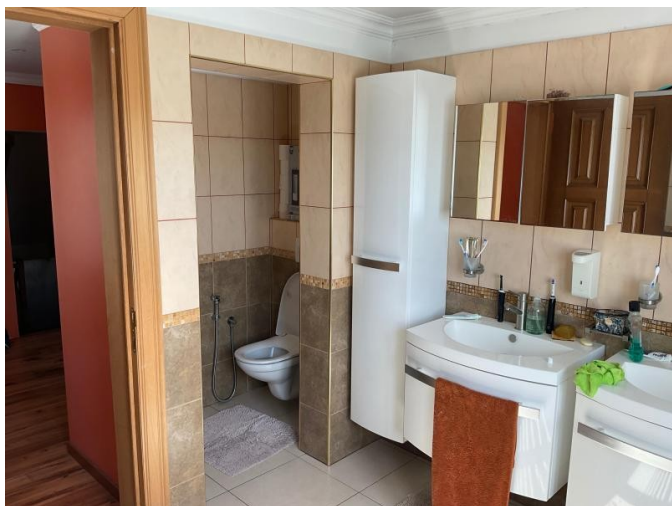
Vrije foto

deze wanden zijn betegeld en de gebruikte tegellijm is niet waarneembaar zonder destructief onderzoek

Tegellijm kan asbesthoudend zijn, daarom is het aangeraden om extra onderzoek te laten uitvoeren bij renovatie of sloopwerken

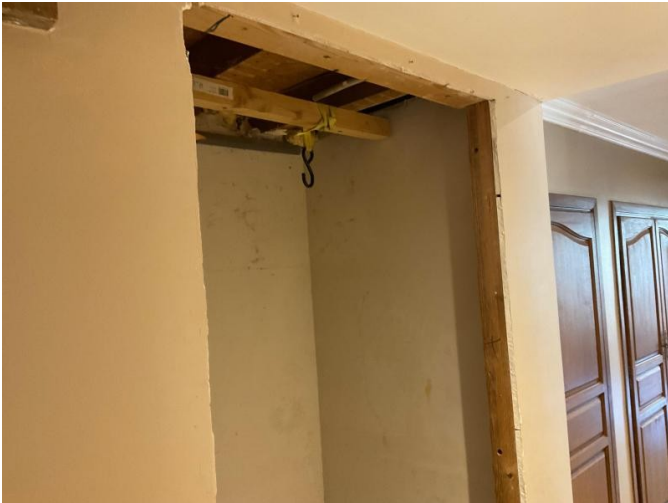
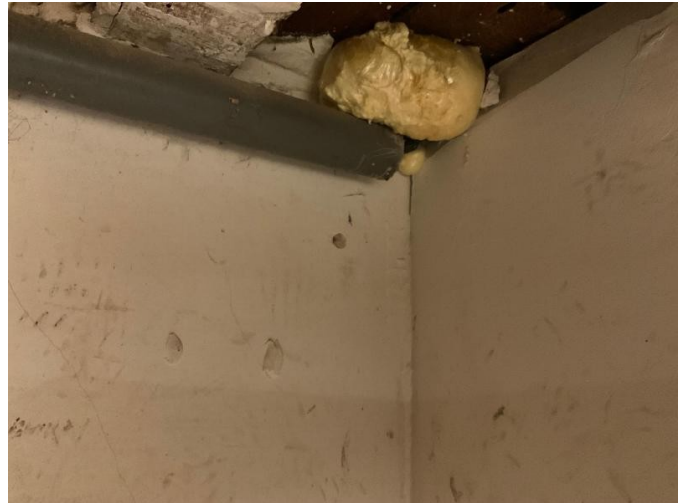
Geen asbest

| # | Type | Referentie | Resultaat |
|---|---|---|---|
| 5.1 | Mengmonster | 25160/01 | Geen asbest |

| Opmerking | <p>de oppervlaktes die op het rapport zijn terug te vinden zijn geschatte waarden</p> <p>Alle plafonds zijn afgewerkt met gipsplaten</p> |

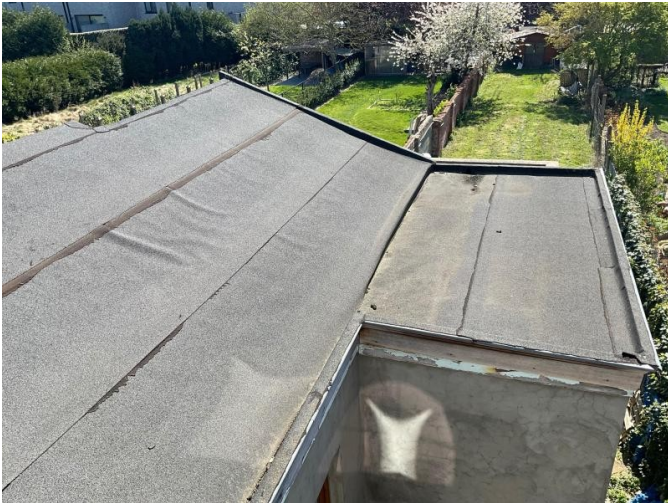
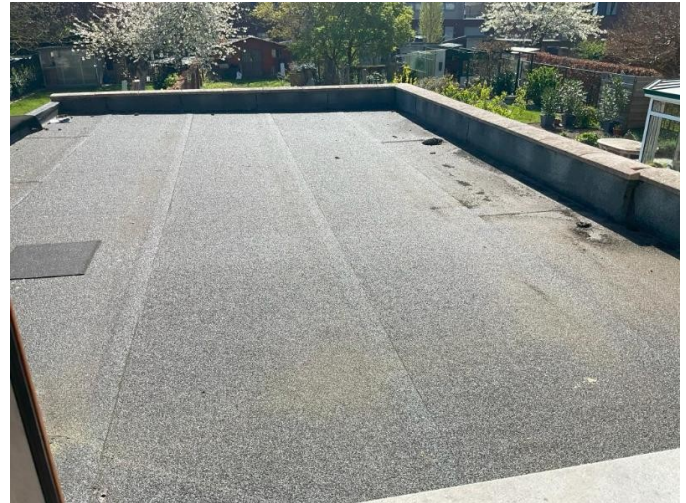
Geen asbest

| Opmerking | Aan de hand van foto's kon aangetoond worden dat de roofing ook na 2008 geplaatst is |

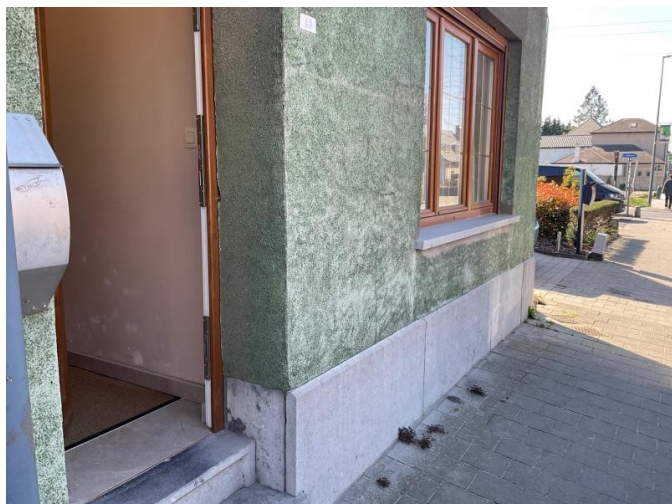
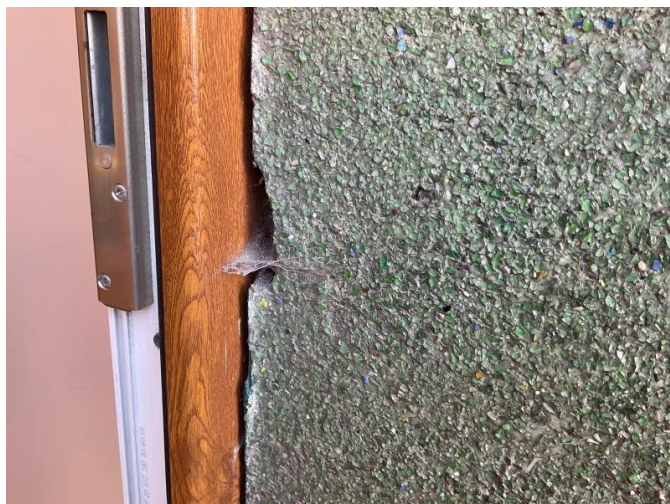
Geen asbest

| # | Type | Referentie | Resultaat |
|---|---|---|---|
| 7.1 | Mengmonster | 25160/03 | Geen asbest |

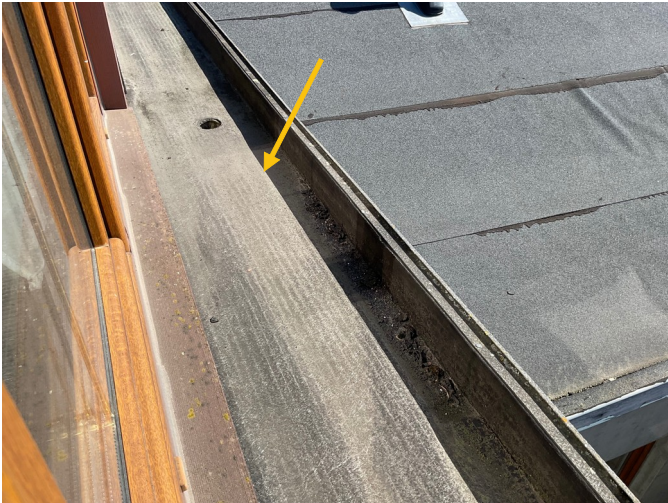
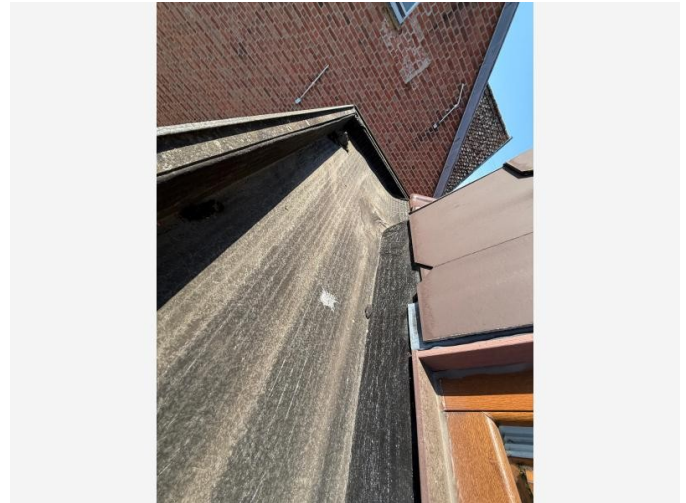
Geen asbest

| Opmerking | Ook de dakgoten werden herdaan na 2008 . Deze is te zien aan de van hoe het dakkapel is verwerkt met de roofing van de dakgoot |
