# Asbestinventarisatattest

Mechelseweg 256, 1880 Kapelle-op-den-Bos

Attestnummer : 20250604-000190.000

**Niet-asbestveilig**

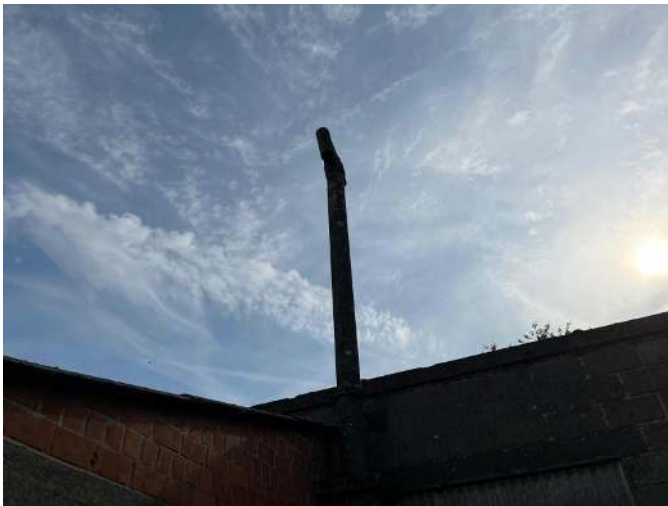
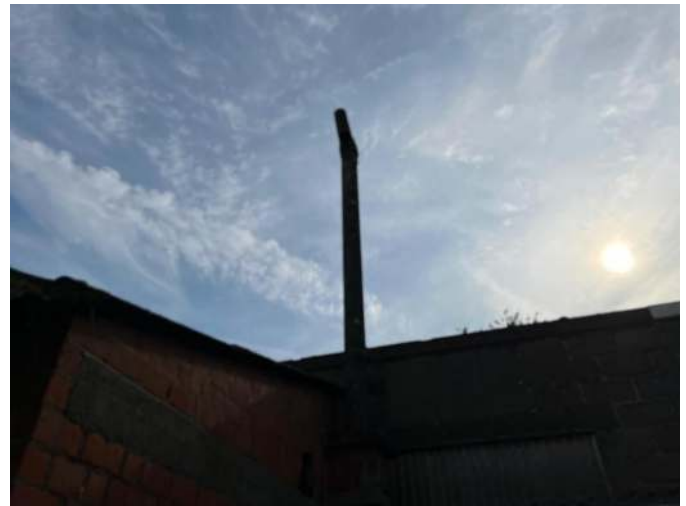
Het asbestmateriaal valt onder de mijlpaal van 2034.

**Dringend verwijderen**

| Eindbeoordeling materiaalrisico | Hoog materiaalrisico en/of hoge kans op vezelvrijgave |

| Asbestsoort (vezeltype) | Crocidoliet aanwezig |
| Toestand van het materiaal | Matig beschadigd, matig verweerd |

| Beschrijving | Schouwhoed in een 'open systeem' |
| Opmerking | Schouwhoed in een 'open systeem' wil zeggen dat er in het verlengde van deze schouwhoed een (open)haard, kachel is aangesloten of gebruikt wordt als ventilatie. De hoeveelheid is een schatting |

- Zorg voor een veilig beheer. Vermijd het beschadigen van het asbestmateriaal. Controleer de toestand jaarlijks op wijzigingen.

- Eenvoudige handelingen: mag via doe-het-zelf of door werknemer(s) met opleidingsattest eenvoudige handelingen  
Bij het uitvoeren van eenvoudige handelingen, zoals toegestaan via doe-het-zelfmethoden of door werknemers met een opleidingsattest, is het gebruik van de juiste persoonlijke beschermingsmiddelen (PBM's) verplicht om blootstelling aan asbestvezels te voorkomen. Wij adviseren echter om asbest te laten verwijderen door een werknemer met opleidingscertificaat. Maar het is ook toegestaan via de doe-het-zelfmethode, mits de juiste voorzorgsmaatregelen en PBM's in acht worden genomen. De te gebruiken PBM's zijn:
  - FFP3-mondmasker of halfgelaatsmasker met P3 filter
  - wegwerpoverall (Tyvek CATIII, type 5 en 6)
  - afwasbaar schoeisel

- handschoenen wegwerp of afwasbaar
- Een veiligheidsbril is vereist om te voorkomen dat vezels in de ogen terechtkomen.
- De toepassingen dienen in zijn geheel, zonder te breken en zonder stofvorming verwijderd te worden. Gebruik hiervoor een vernevelaar of fixeermiddel om het asbestmateriaal eerst te fixeren.

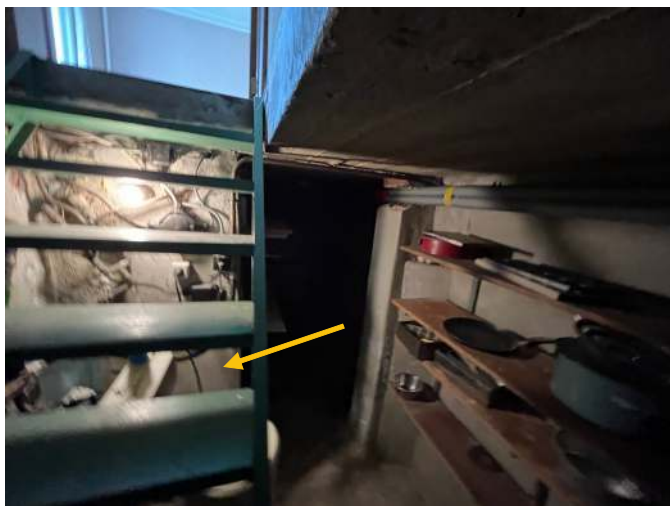
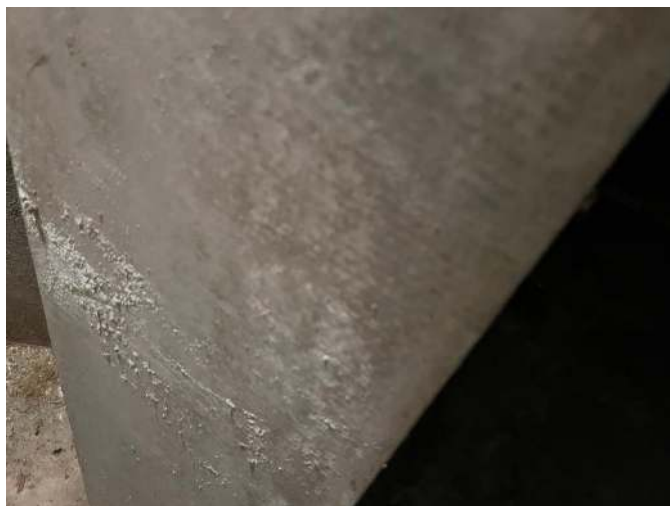
Het asbestmateriaal valt onder de mijlpaal van 2040.

**Dringend verwijderen**

| Beschrijving | Cementplaat |
| Aanwezige resten | Cementplaat in kelder |

- Verwijder het asbestafval.

- De toepassingen dienen in zijn geheel, zonder te breken en zonder stofvorming verwijderd te worden. Gebruik hiervoor een vernevelaar of fixeermiddel om het asbestmateriaal eerst te fixeren.

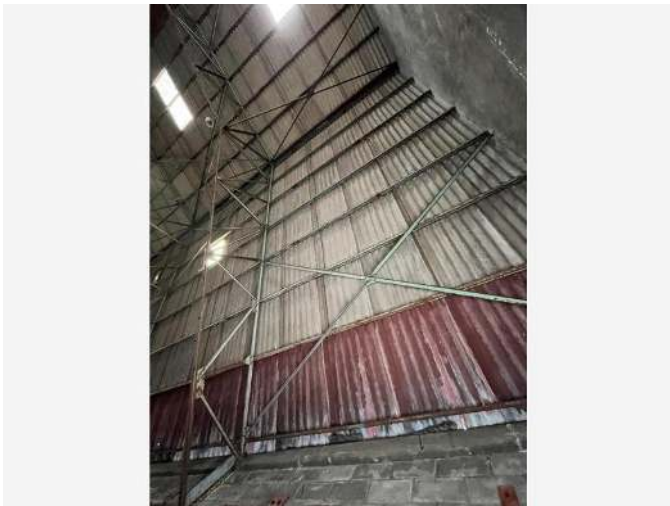
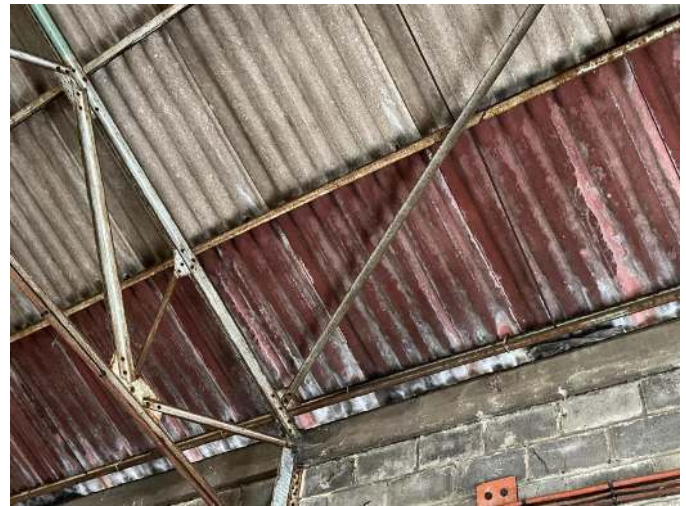
Het asbestmateriaal valt onder de mijlpaal van 2034.

**Dringend verwijderen**

| Eindbeoordeling materiaalrisico | Hoog materiaalrisico en/of hoge kans op vezelvrijgave |

| Asbestsoort (vezeltype) | Crocidoliet aanwezig |
| Toestand van het materiaal | Matig beschadigd, matig verweerd |

- Hemelwater dat afspoelt van asbestcement daken of gevels kan asbestdeeltjes bevatten. Gebruik het enkel voor gesloten circuits (bv. spoelen toiletten). Reinig na het vervangen van het dak of de gevel de dakgoten en regenwaterput of -ton om asbesthoudend sediment of slib te verwijderen

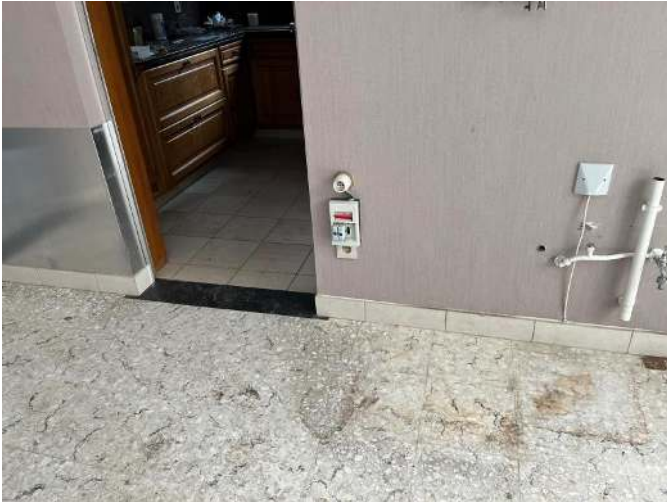
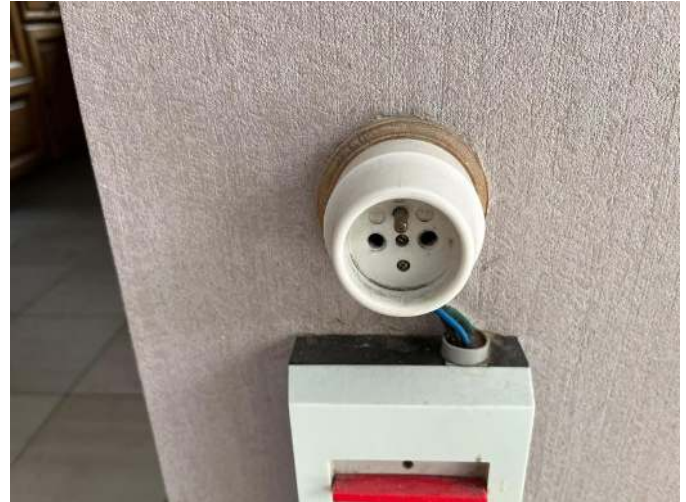
## Fiche 9: Bakeliet – Stopcontacten & schakelaars (binnen)

Asbestmateriaal

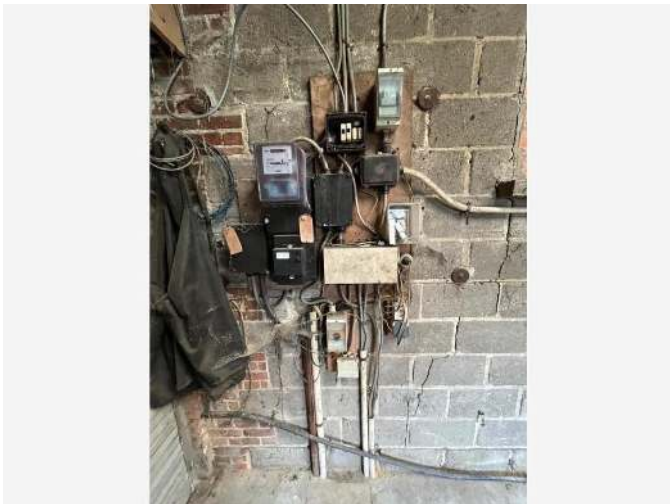
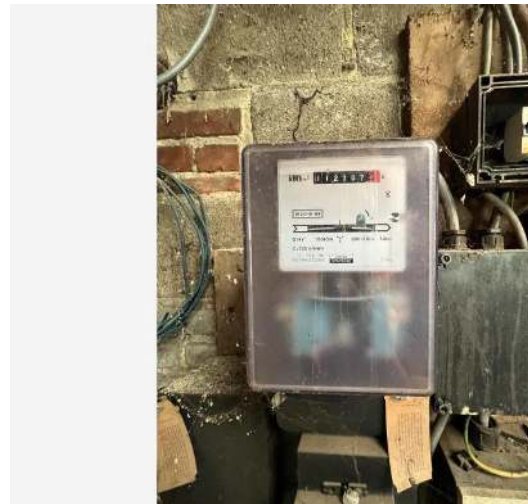
| Opmerking | De meterkast hoort toe aan de nutsmaatschappij en dient door hen vervangen/verwijderd te worden. |

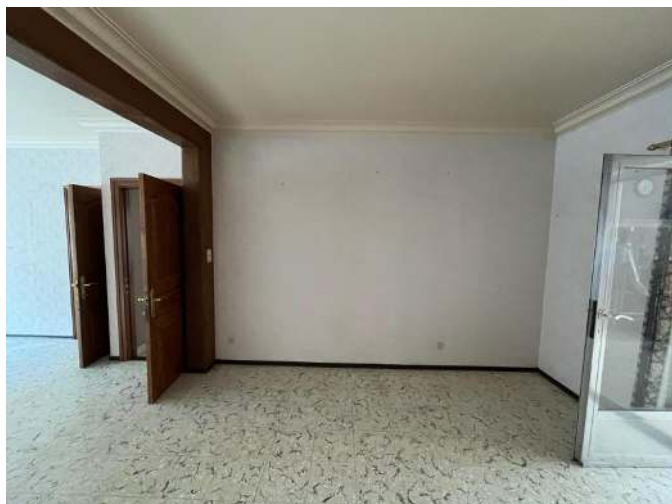
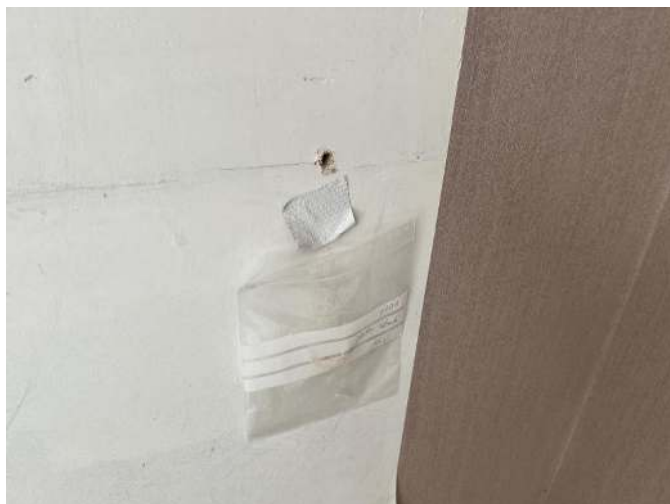
## Fiche 18: Pleisterwerk wanden

Geen asbest

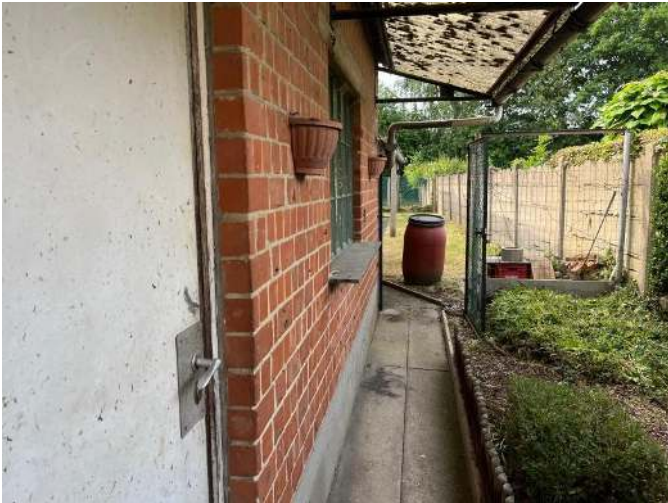
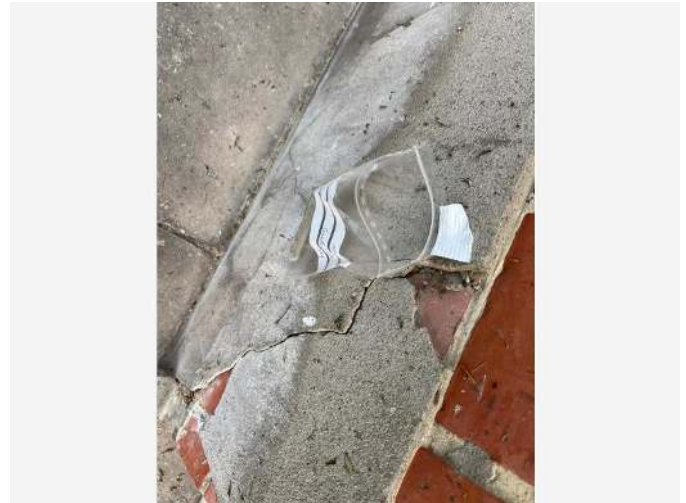
## Fiche 19: Cementering buiten

Geen asbest

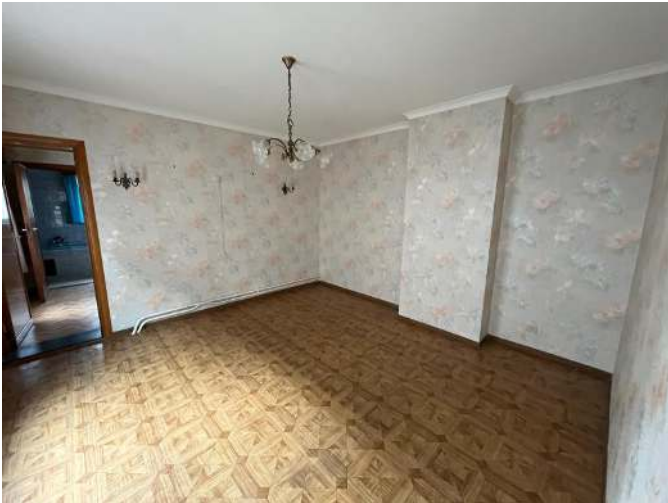
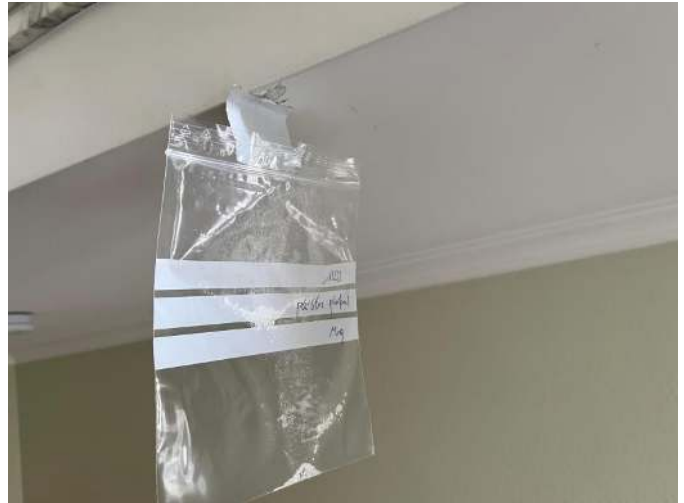
## Fiche 20: Pleisterwerk plafonds

Geen asbest

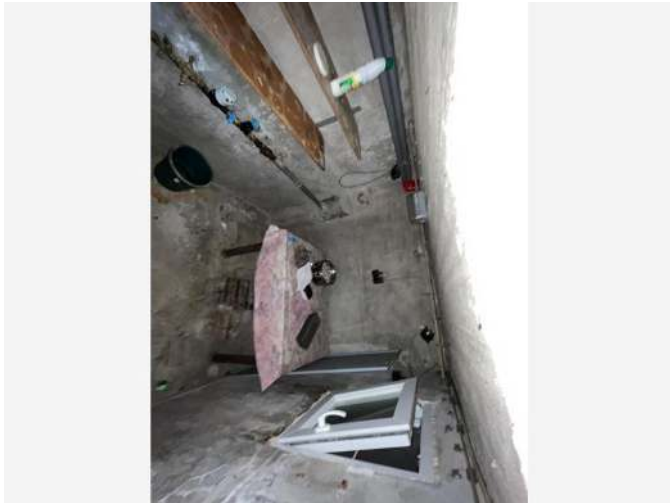
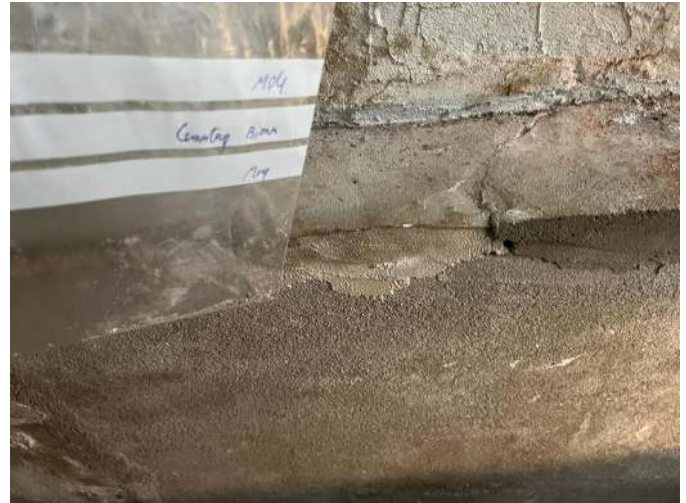
## Fiche 22: Cementering binnen

Geen asbest
