# Asbestinventarisatetest

Hoogveld 3, 9255 Buggenhout

Attestnummer : 20260805-000247.000

**Niet-asbestveilig**

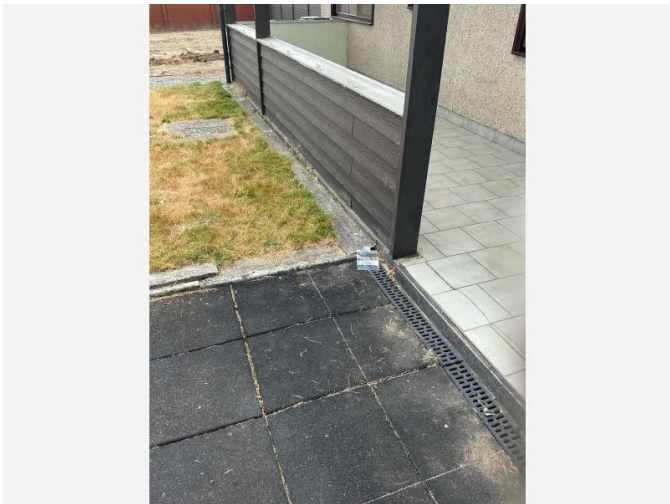
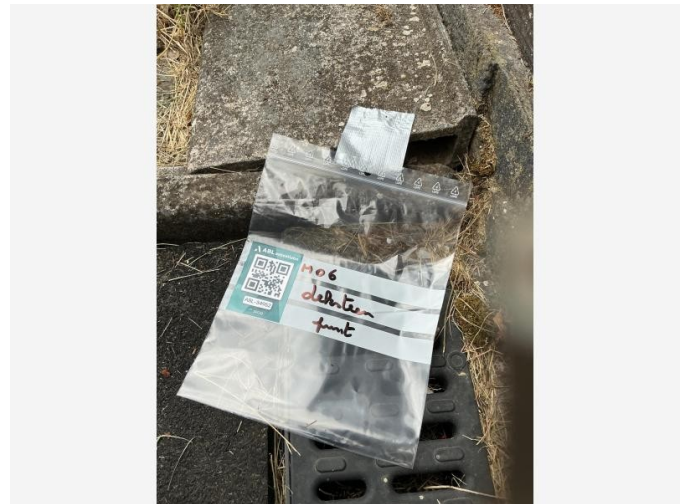
Het asbestmateriaal valt onder de mijlpaal van 2034.

Verwijderen

- Verwijder dit asbestmateriaal zo snel mogelijk. Volg de toestand goed op.

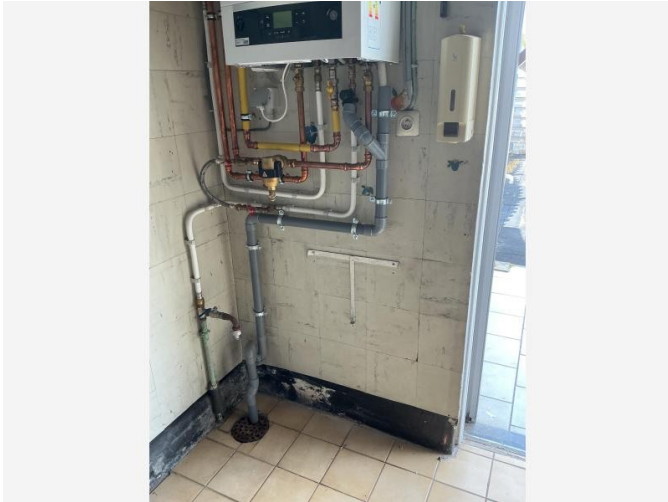
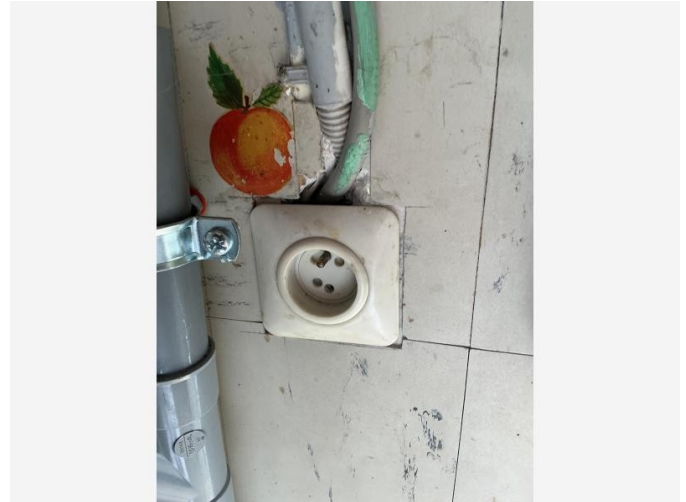
## Fiche 9: Bakeliet – Stopcontacten & schakelaars (binnen)

Asbestmateriaal

| Identificatiemethode | <p>De asbestdeskundige beoordeelt het materiaal als asbestverdacht en dus asbesthoudend, en dit zonder monstername.</p> <p>Motivatie: De monstername brengt andere schade aan dan schade die inherent is aan de monstername.</p> |

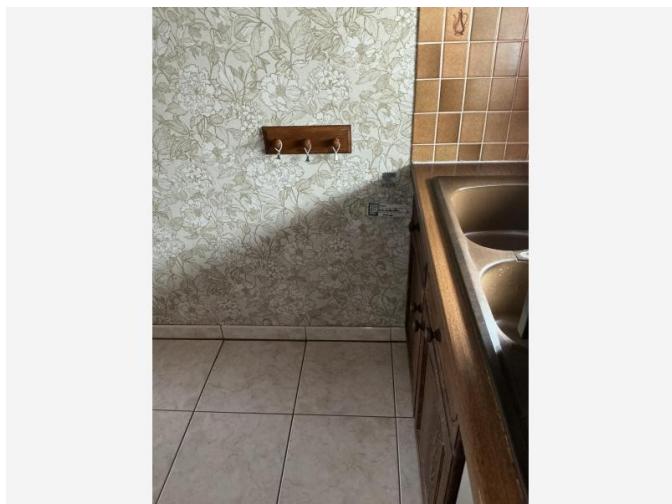
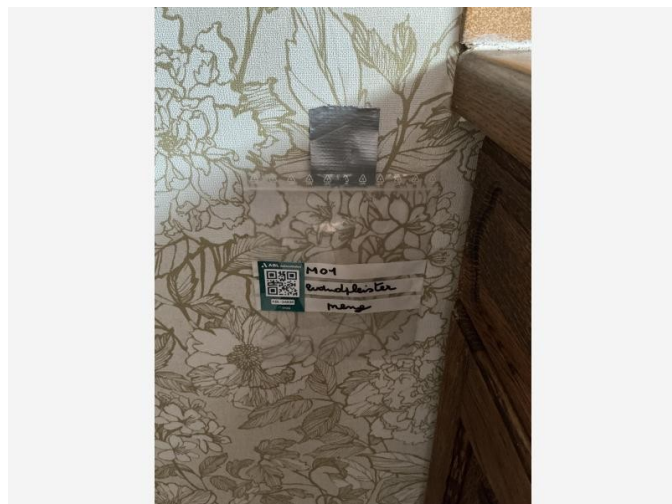
## Fiche 17: Pleisterwerk wanden

Geen asbest

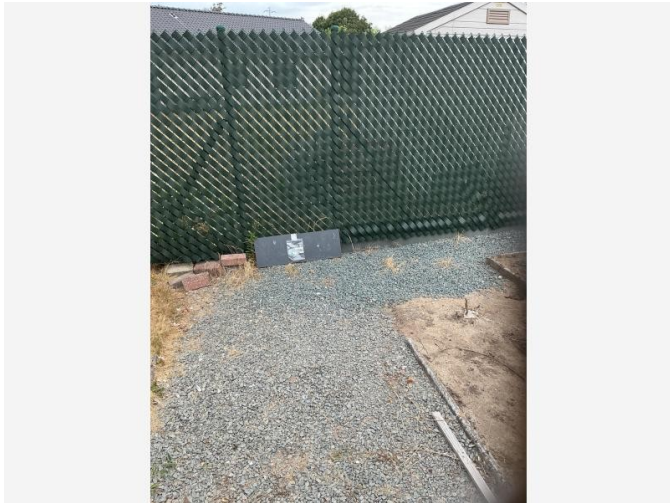
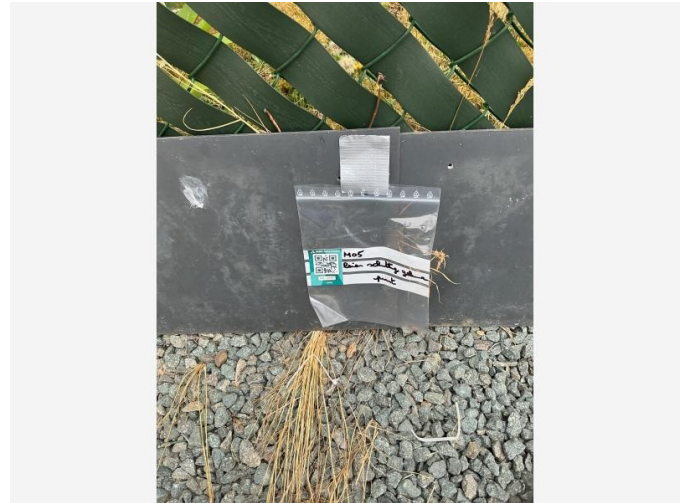
## Fiche 18: Leien schutting gebuur

Geen asbest
