# Asbestinventarisatetest

Maalderijstraat 47, 9255 Buggenhout

Attestnummer : **20260720-000209.000**

Uitgegeven op : **20.07.2026**

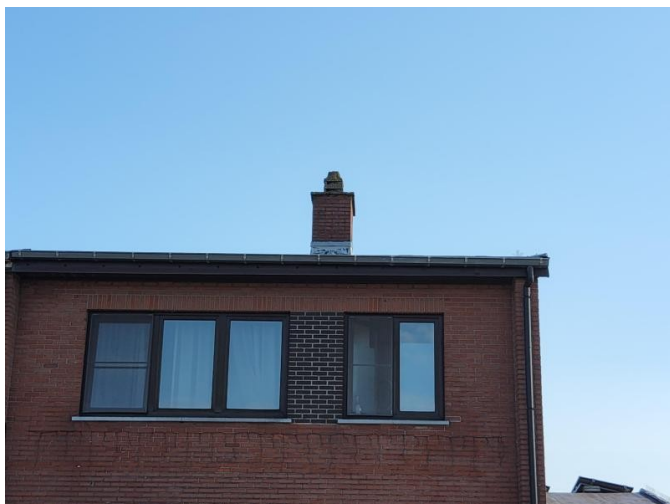
*Situeringfoto*

**Reden:** Het te onderzoeken materiaal situeert zich hoger dan 3,50 m te rekenen vanaf een veilige ondergrond

**Uitleg van de asbestdeskundige:** Er is een schouw aanwezig boven de woning. Op dit moment kon niet met zekerheid worden vastgesteld of deze nog actief in gebruik is.

Door de hoogte was een inspectie van de schouw niet mogelijk. Voor een correcte beoordeling is een veilige hoogtewerker vereist, evenals de mogelijkheid om de binnenzijde van de schouw zowel bovenaan, centraal als onderaan te controleren.

Het is mogelijk dat zich in de schouw nog een koker bevindt, al dan niet asbesthoudend. Bij een toekomstige renovatie wordt aanbevolen dit verder te onderzoeken.

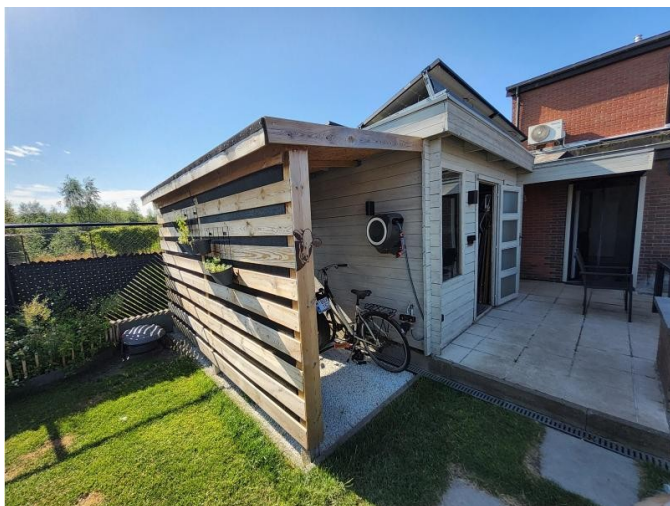
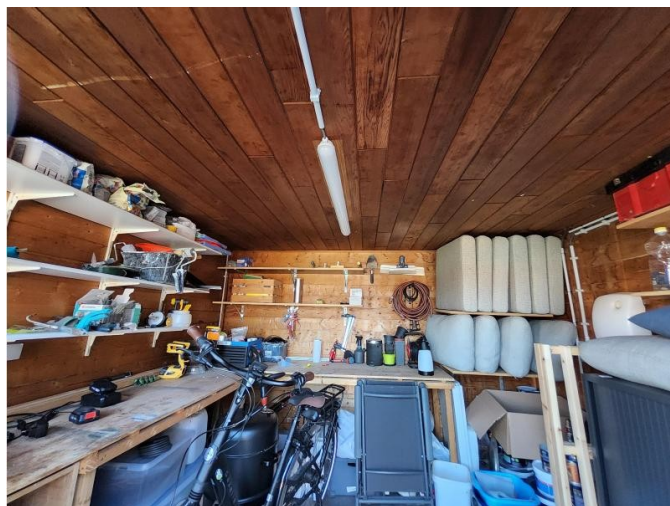
Het tuinhuis achteraan bestaat voornamelijk uit een houtenconstructie.

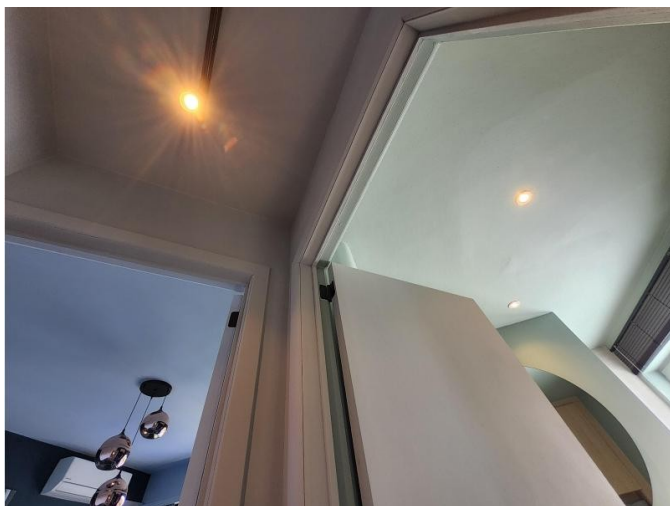
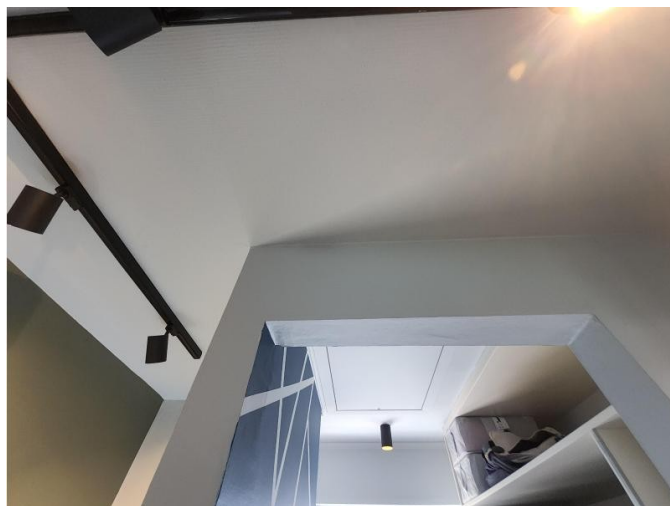
Het plafond op de 1ste verdieping bestaat voornamelijk uit voorzetwanden (gipskartonplaten - gyproc - houten (decoratieve) latten). Deze werd vermoedelijk geplaatst tijdens de laatste renovatiewerken. Mogelijks kan er achter en/of tussen de voorzetwanden nog ouder pleisterwerk en/of ander materiaal zitten.

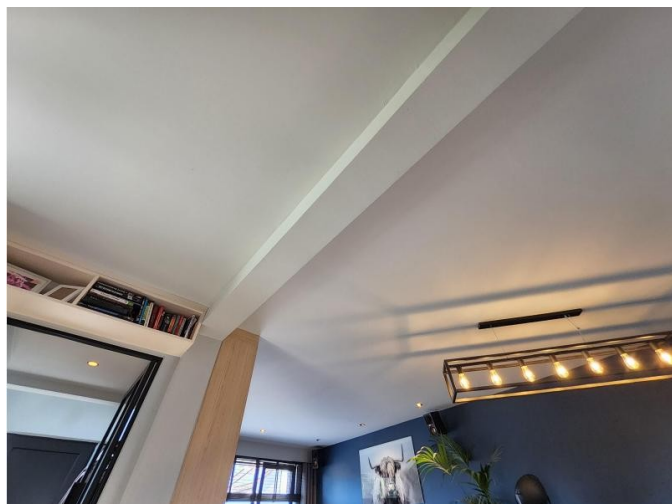
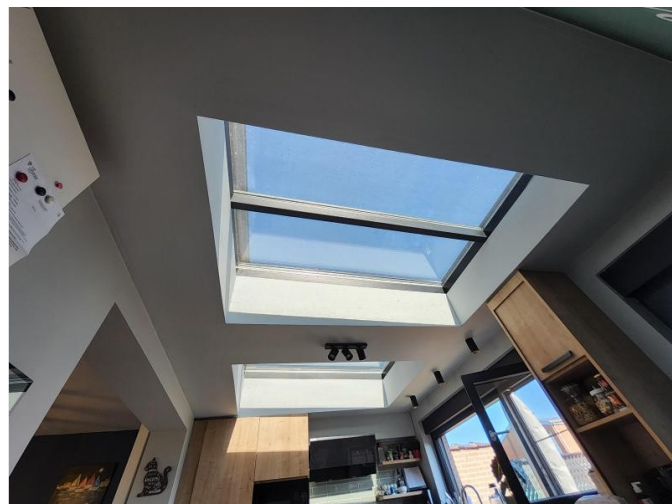
Het plafond op het gelijkvloers bestaat voornamelijk uit voorzetwanden (gipskartonplaten - gyproc - houten (decoratieve) latten). Deze werd vermoedelijk geplaatst tijdens de laatste renovatiewerken. Mogelijks kan er achter en/of tussen de voorzetwanden nog ouder pleisterwerk en/of ander materiaal zitten.

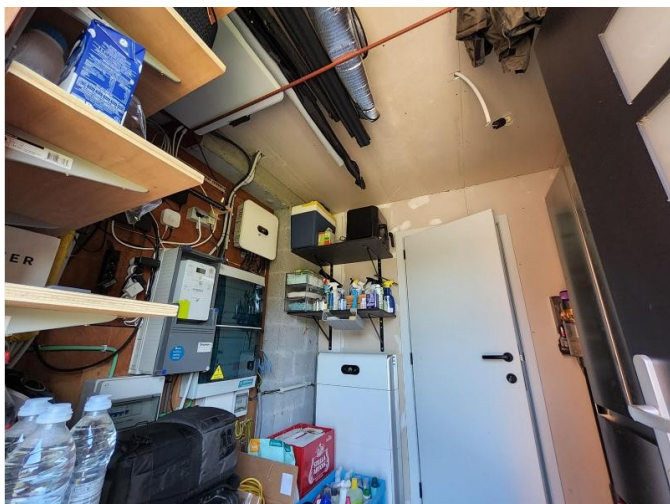
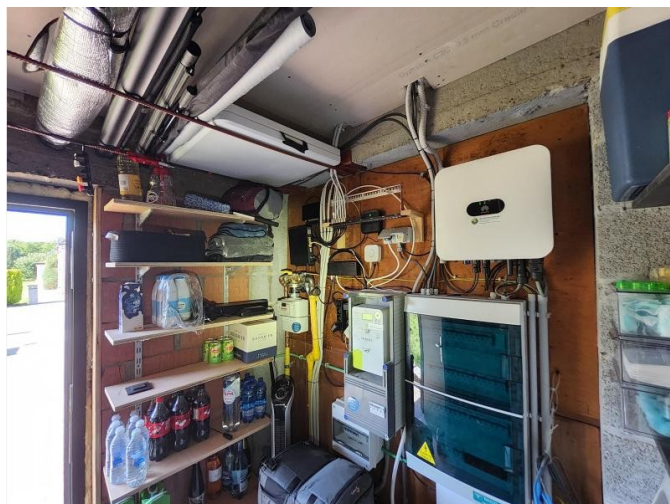
De binnenmuren van de garage bestaat voornamelijk uit de blote bakstenen. Op heden is er een indeling gemaakt met voorzetwanden (gipskartonplaten - gyproc).

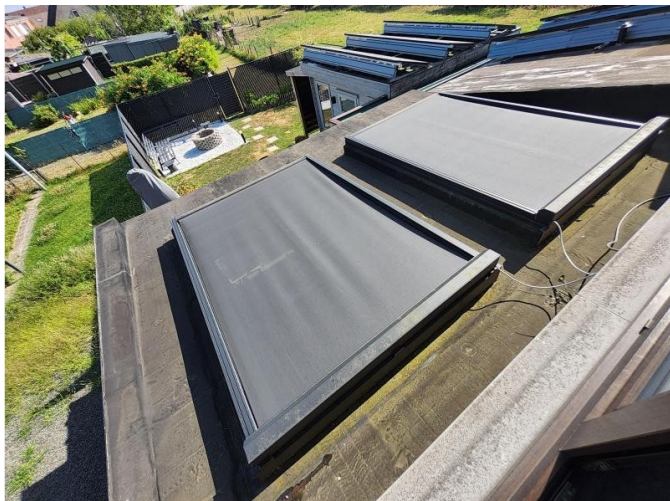
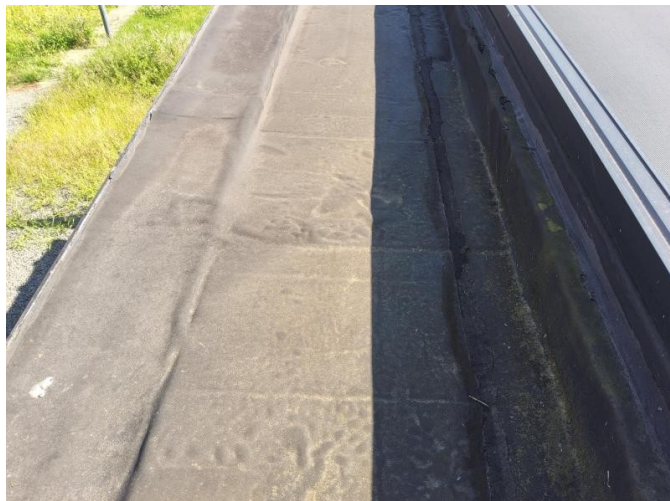
## Fiche 6: Plat dak achterbouw (keuken) - rubber (EPDM)

Het plat dak boven de achterbouw (keuken) is op heden bedekt met een rubber (EPDM) als bovenste toplaag. Aangewezen is om bij renovatie verder destructief onderzoek te doen om na te gaan of er nog onderliggende lagen aanwezig zijn.

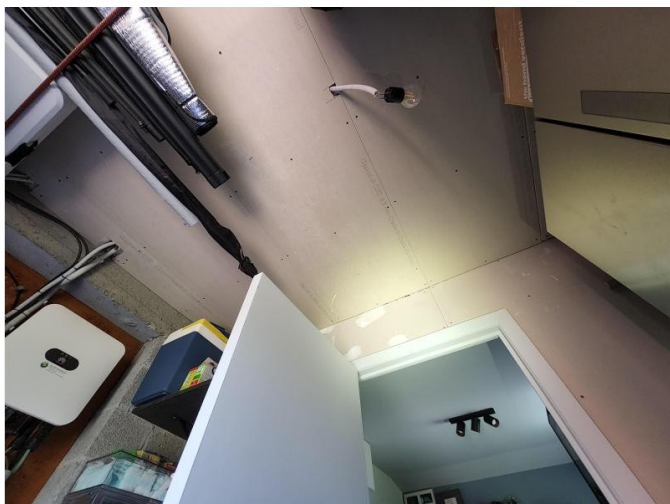
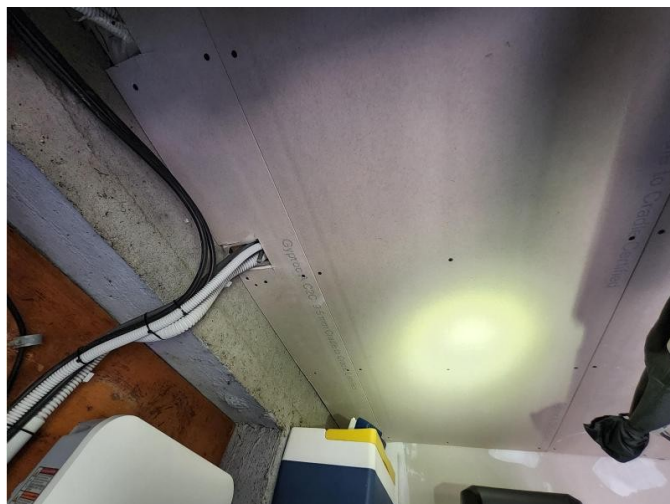
Het plafond in de garage bestaat voornamelijk uit voorzetwanden (gipskartonplaten - gyproc). Deze werd vermoedelijk geplaatst tijdens de laatste renovatiewerken. Mogelijks kan er achter en/of tussen de voorzetwanden nog ouder pleisterwerk en/of ander materiaal zitten.

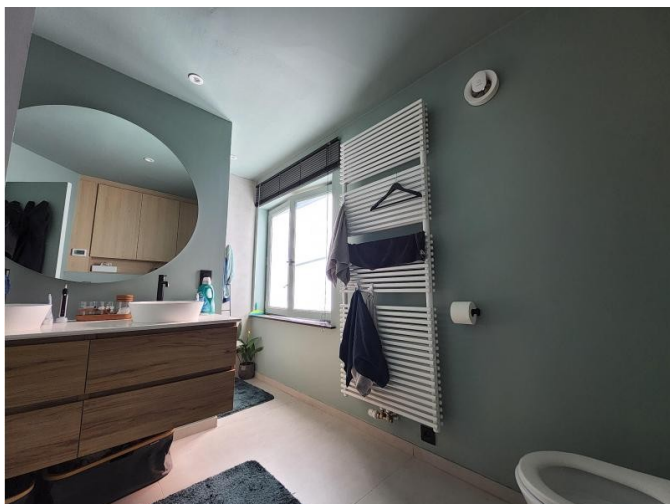
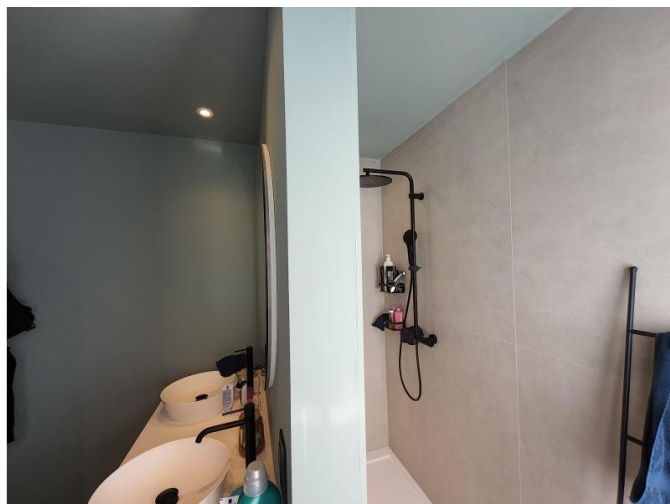
De woning werd recenter in de periode van 2021 - 2022 volledig vernieuwd waaronder de inrichting van de badkamer.

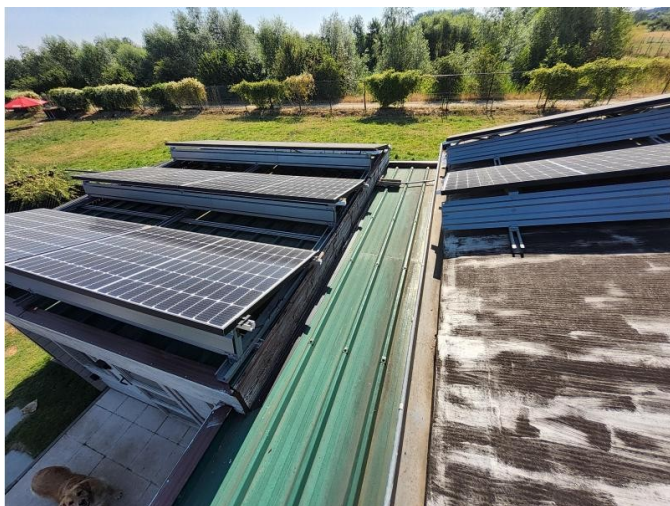
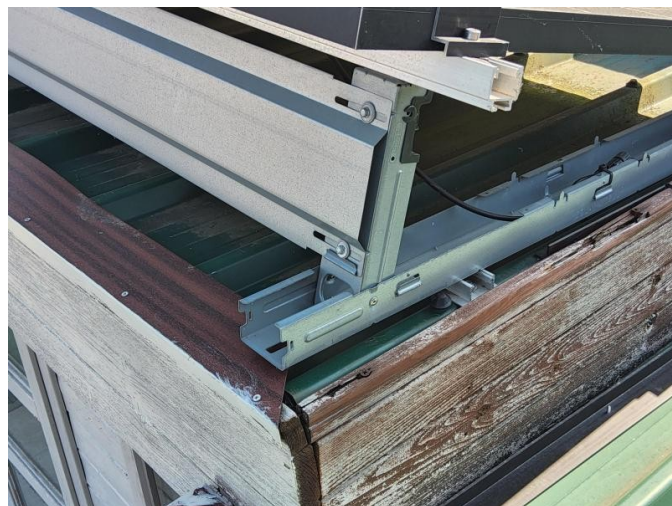
de dakbedekking van het tuinhuis achter bestaat voornamelijk uit metalen platen.

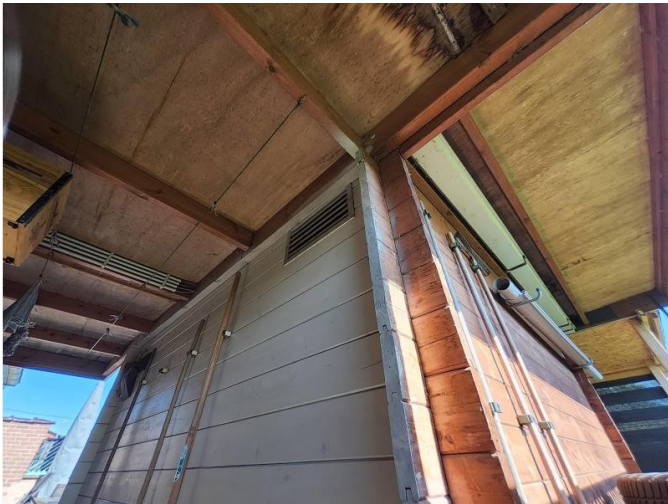
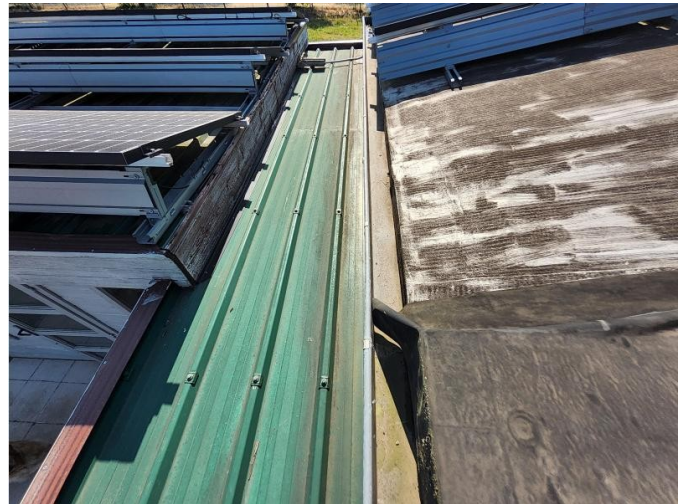
## Fiche 10: Overkapping - houtconstructie - metalen platen

Tussen de woning en het tuinhuis is er een overkapping gemaakt bestaande voornamelijk uit een houten constructie en als dakbedekking metalen platen.

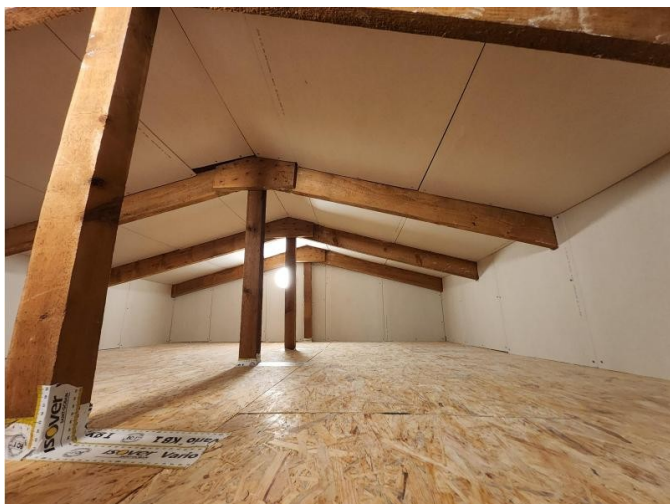
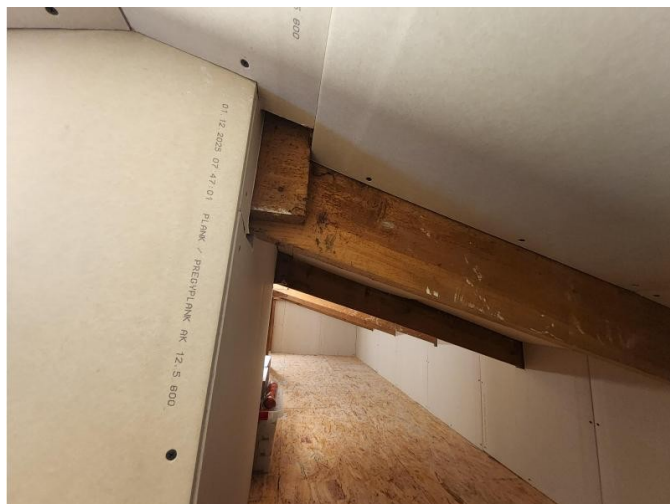
Op de zolderruimte kan men vaststellen dat deze volledig werden afgewerkt en geïsoleerd langs de binnenzijde. Waardoor het moeilijke is om het onderdak verder langs binnen na te gaan.

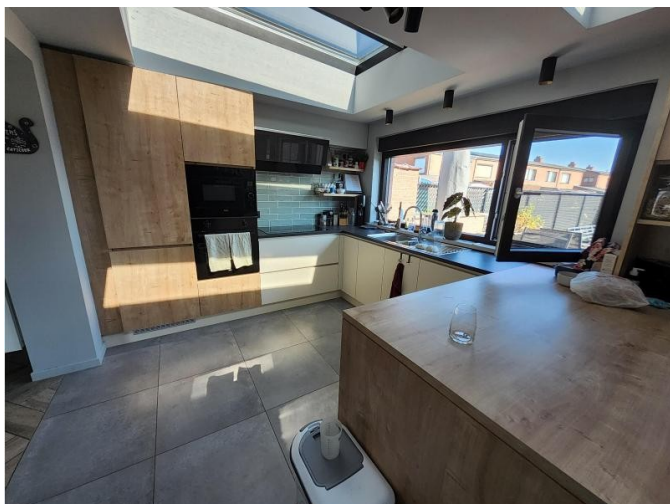
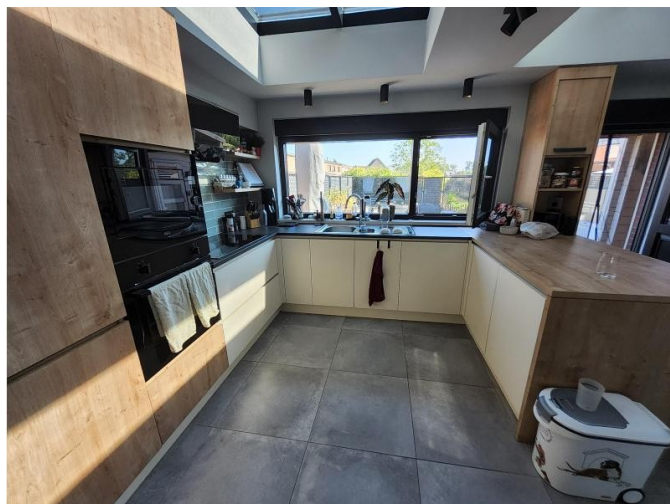
De woning werd recenter in de periode van 2021 - 2022 volledig vernieuwd waaronder de inrichting van de keuken.

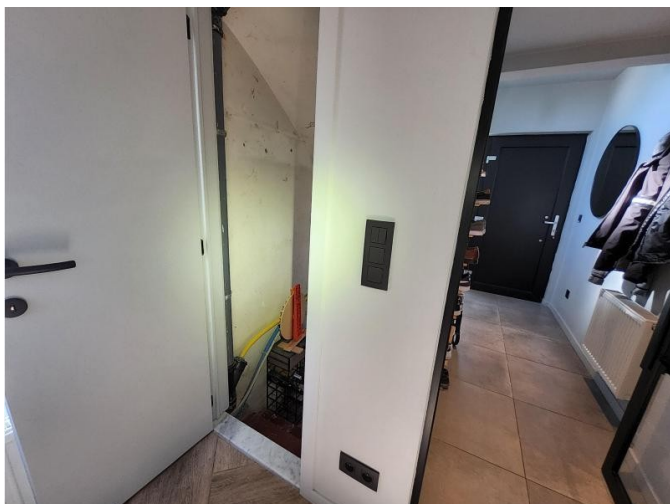
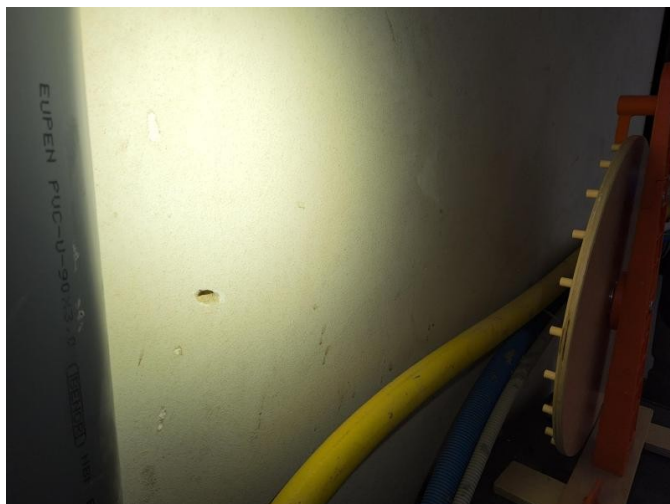
## Fiche 13: Pleisterwerk muren

Geen asbest

| # | Type | Referentie | Resultaat |
|---|---|---|---|
| 13.1 | Mengmonster | Staal 1 | Geen asbest |

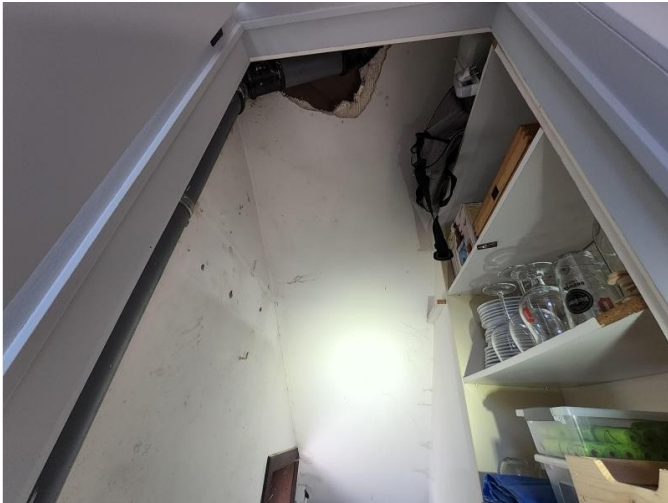
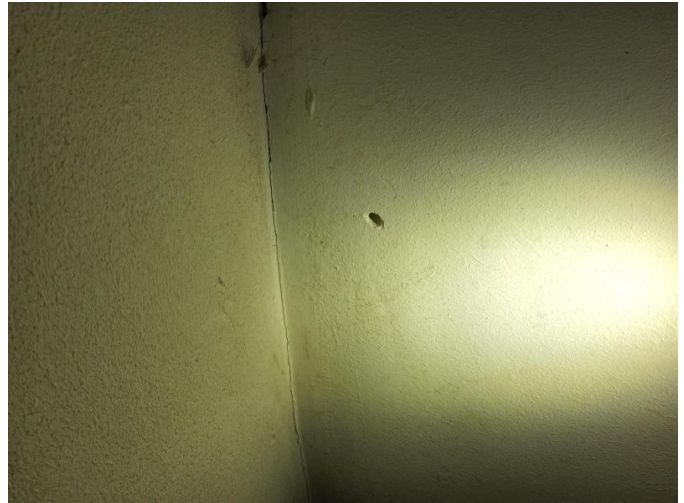
## Fiche 14: Pleisterwerk plafond

Geen asbest

| # | Type | Referentie | Resultaat |
|---|---|---|---|
| 14.1 | Mengmonster | Staal 2 | Geen asbest |

| Opmerking | <p>Er was enkel pleisterwerk aan het plafond aanwezig aan de onderzijde van de trap.</p> <p>De aangegeven hoeveelheden zijn een schatting, mogelijks kan dit afwijken van de realiteit. Bij renovatie is het aan te raden om de exacte hoeveelheid verder na te gaan. De dikte van het pleisterwerk is niet gelijkmatig verdeeld over de woonst en is daarom niet altijd representatief.</p> <p>Tijdens de visuele niet-destructieve inspectie werd er in bepaalde ruimtes (natte en/of droge ruimtes / stookruimtes / (trap)hallen) geen pleisterwerk aangetroffen. Er werd enkel monstername gedaan cfr protocol van OVAM op een 4-tal locaties in de woning.</p> <p>Locatie staalnames: individuele ruimte: nvt / natte ruimte: nvt / stookplaats: nvt / (trap)hal: traphal</p> <p>Er bevinden zich enkele valse plafonds in plaatmateriaal. Het is niet duidelijk of er pleisterwerk aanwezig is achter deze valse plafonds. Bij sloop en / of werken is het steeds aangewezen om een verder aanvullend onderzoek te doen op pleisterwerk in alle ruimtes of specifiek de ruimte waar de werken worden gedaan.</p> |

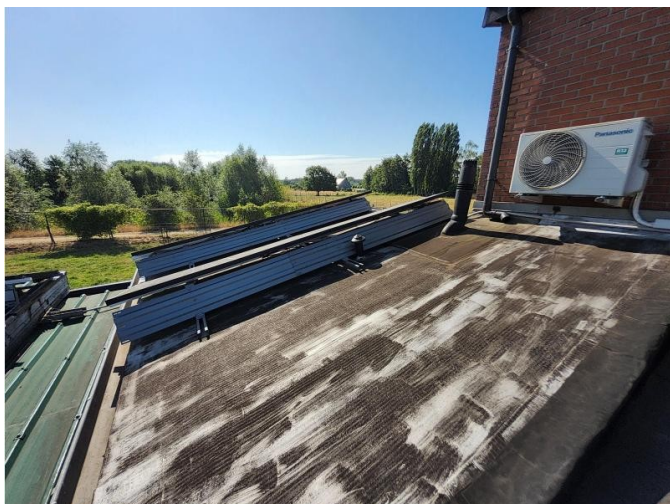
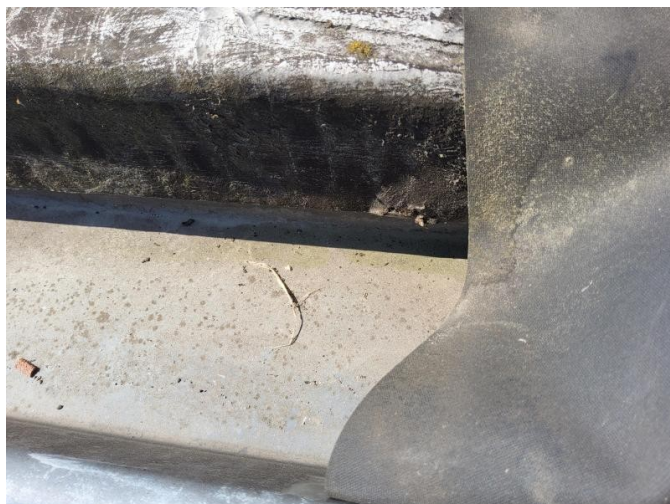
## Fiche 15: Dakbedekking - roofing

Geen asbest

| # | Type | Referentie | Resultaat |
|---|---|---|---|
| 15.1 | Puntmonster | Staal 3 | Geen asbest |

| Opmerking | Deze oppervlakte, volumes en gewichten zijn niet gemeten, maar geschat op basis van een benadering van de aanwezige roofing (de opgegeven hoeveelheden mogen niet gebruikt worden als maatstaf voor heffingen). Om gevolgschade en lekkages te voorkomen en niet destructief te werk te gaan, is alleen de toplaag bemonsterd. We kunnen geen uitspraak doen over de onderliggende lagen. Bij renovatie of sloop dient er een destructief onderzoek uitgevoerd te worden van de roofing. |

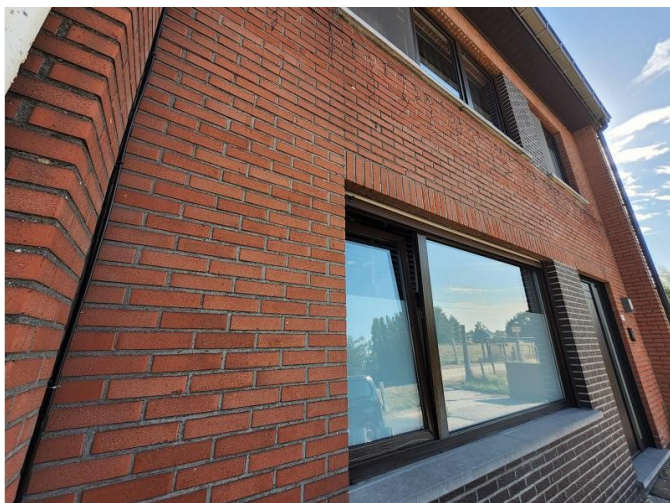
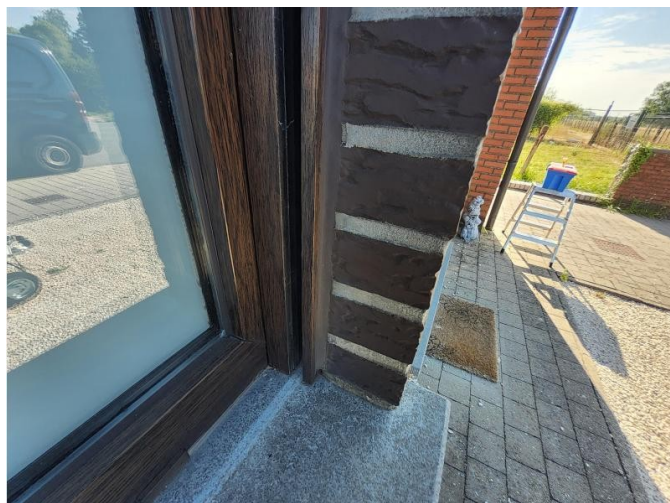
### Fiche 16: Afdichtingsmateriaal (mastiek, kit, ...) aan schrijnwerk

| Beschrijving | Notitie | Terug te vinden op plannen |
|---|---|---|
| Fiche 16: Afdichtingsmateriaal (mastiek, kit, ...) aan schrijnwerk | Op heden zijn er visueel geen verdachte mastieken en/of kittens aanwezig aan de ramen en/of deuren. | - |

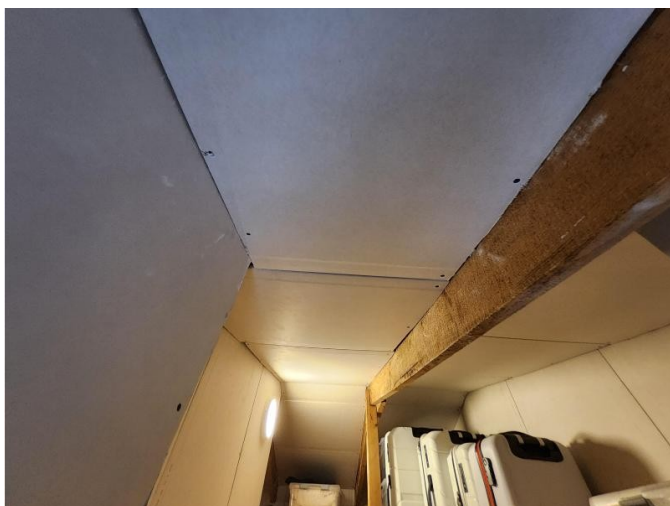
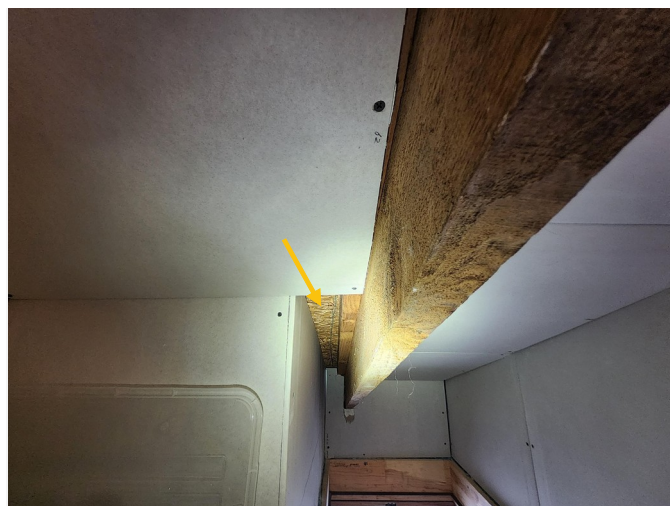
### Fiche 17: Onderdak - Riet

| Beschrijving | Notitie | Terug te vinden op plannen |
|---|---|---|
| Fiche 17: Onderdak - Riet | Het onderdak van de woning wat op heden zichtbaar is bestaat uit riet. Waarop de hoofdbedekking werd geplaatst. | Plan 1.2: Hoofdgebouw - onderdak |

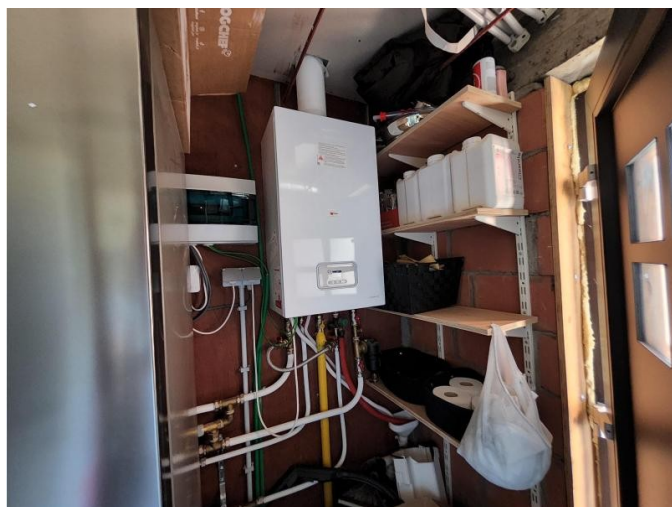
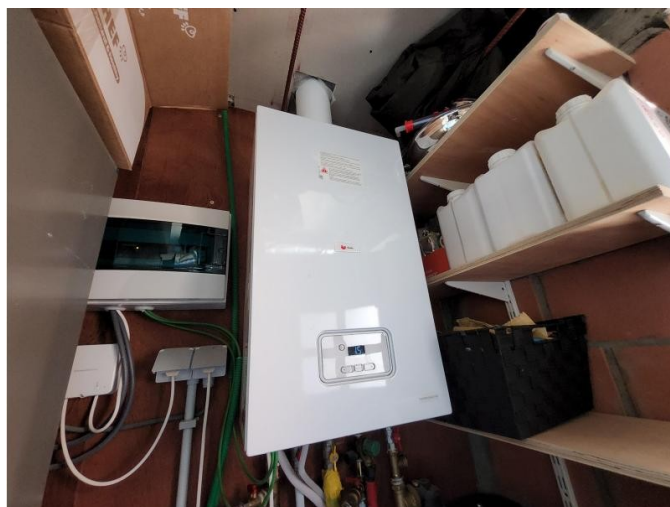
### Fiche 18: Materialen aan de stookketel (dichtingen, isolerend materiaal, ...)

| Beschrijving | Notitie | Terug te vinden op plannen |
|---|---|---|
| Fiche 18: Materialen aan de stookketel (dichtingen, isolerend materiaal, ...) | Op heden zijn er geen verdachte toepassingen aanwezig aan de ketel. Op heden is er een recentere doorstromer aanwezig in de woning/garage. | - |

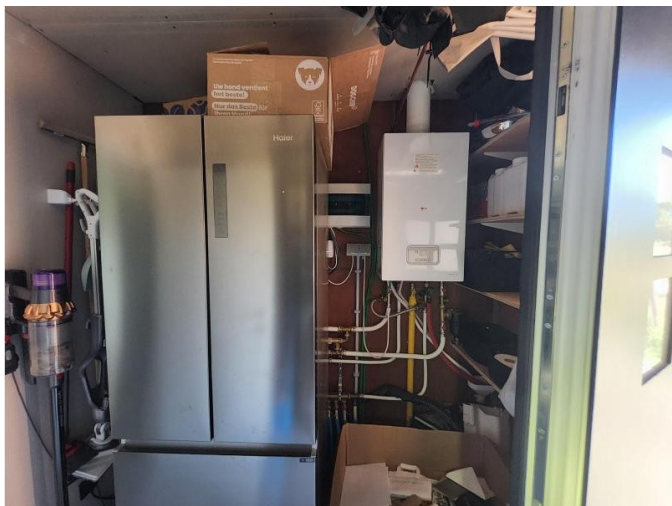
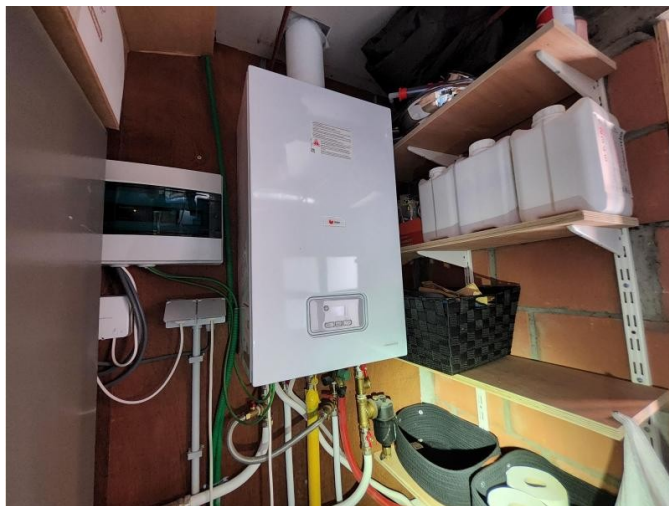
## Fiche 19: Leidingisolatie - niet aanwezig

| Beschrijving | Notitie | Terug te vinden op plannen |
|---|---|---|
| Fiche 19: Leidingisolatie - niet aanwezig | Op heden is er geen verdachte thermische isolatie aanwezig in de woning. | - |
