# Asbestinventarisatetest

Eeksken 216, 1745 Opwijk

Attestnummer : 20260801-000097.000

**Niet-asbestveilig**

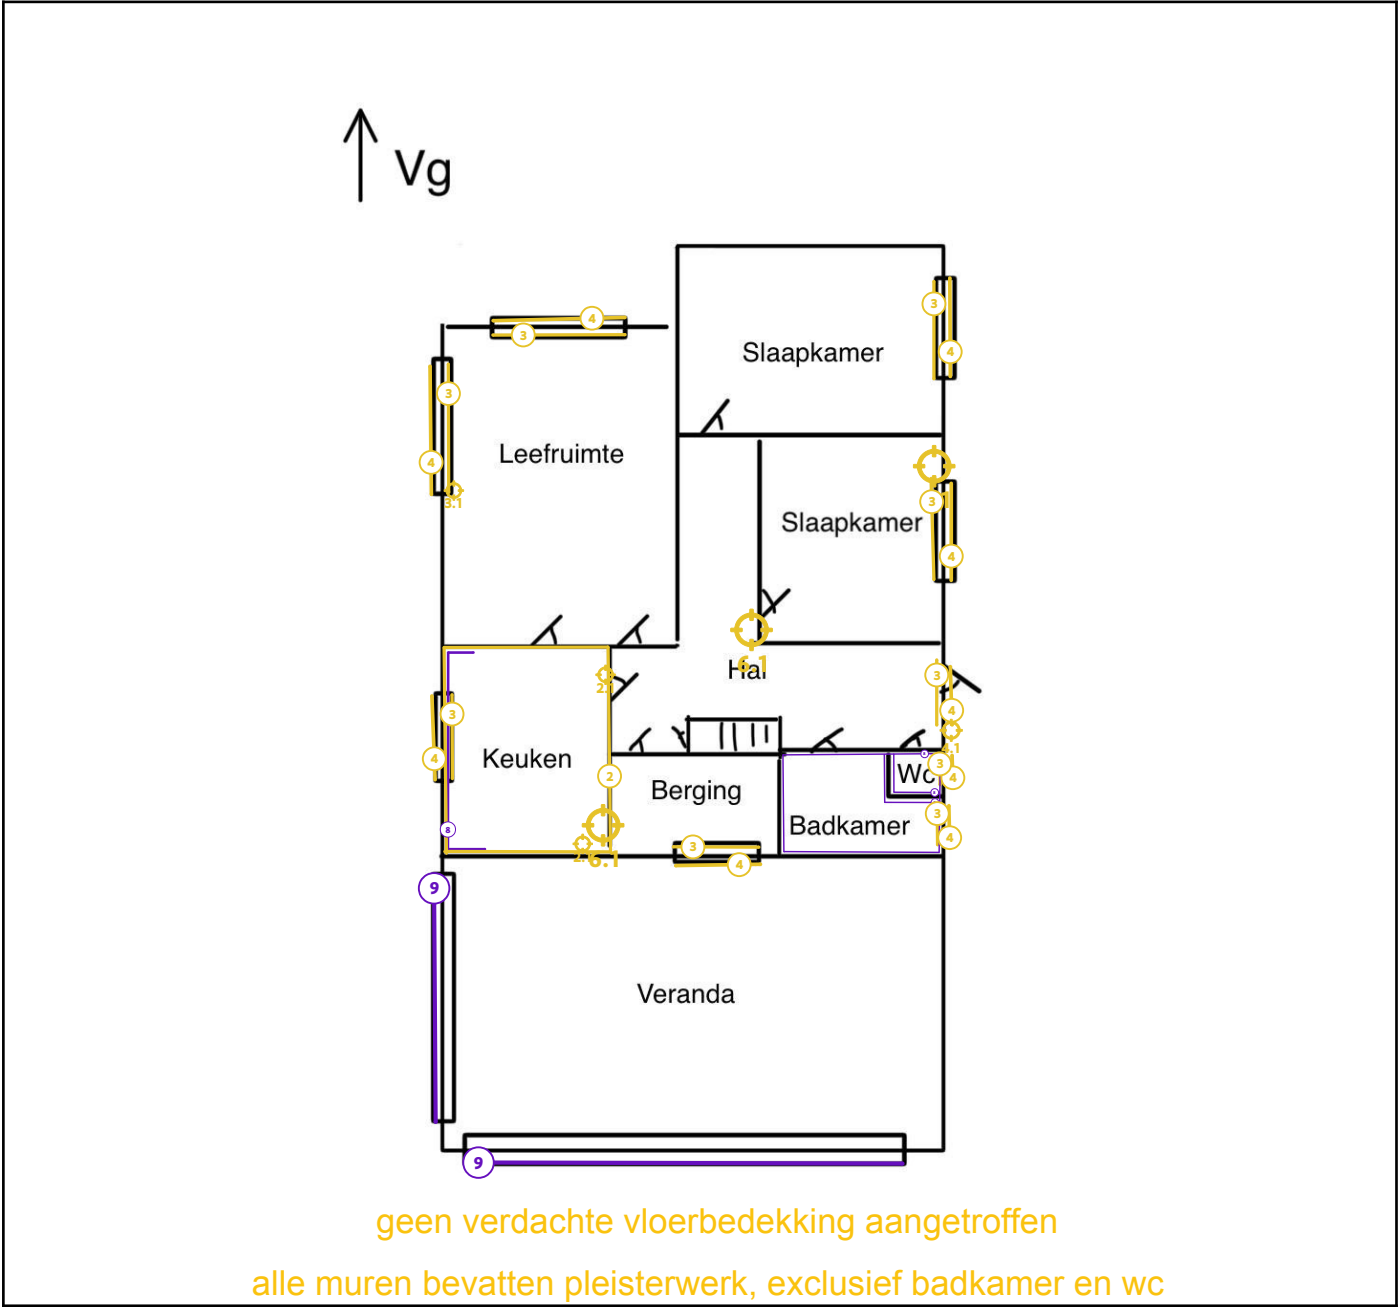
## Plan 2.2: Gelijkvloers

| Beschrijving | Type | Actie |
|---|---|---|
| 2. Pleisterwerk Sierlijst keuken | Asbestmateriaal | Zorgvuldig beheren |
| 3. Mastiek/kit tussen glas en profiel - Binnen | Asbestmateriaal | Zorgvuldig beheren |

| 4. Mastiek/kit tussen muur en profiel buiten | Asbestmateriaal | Zorgvuldig beheren |
| 6. Pleisterwerk wanden | Asbestmateriaal | Zorgvuldig beheren |

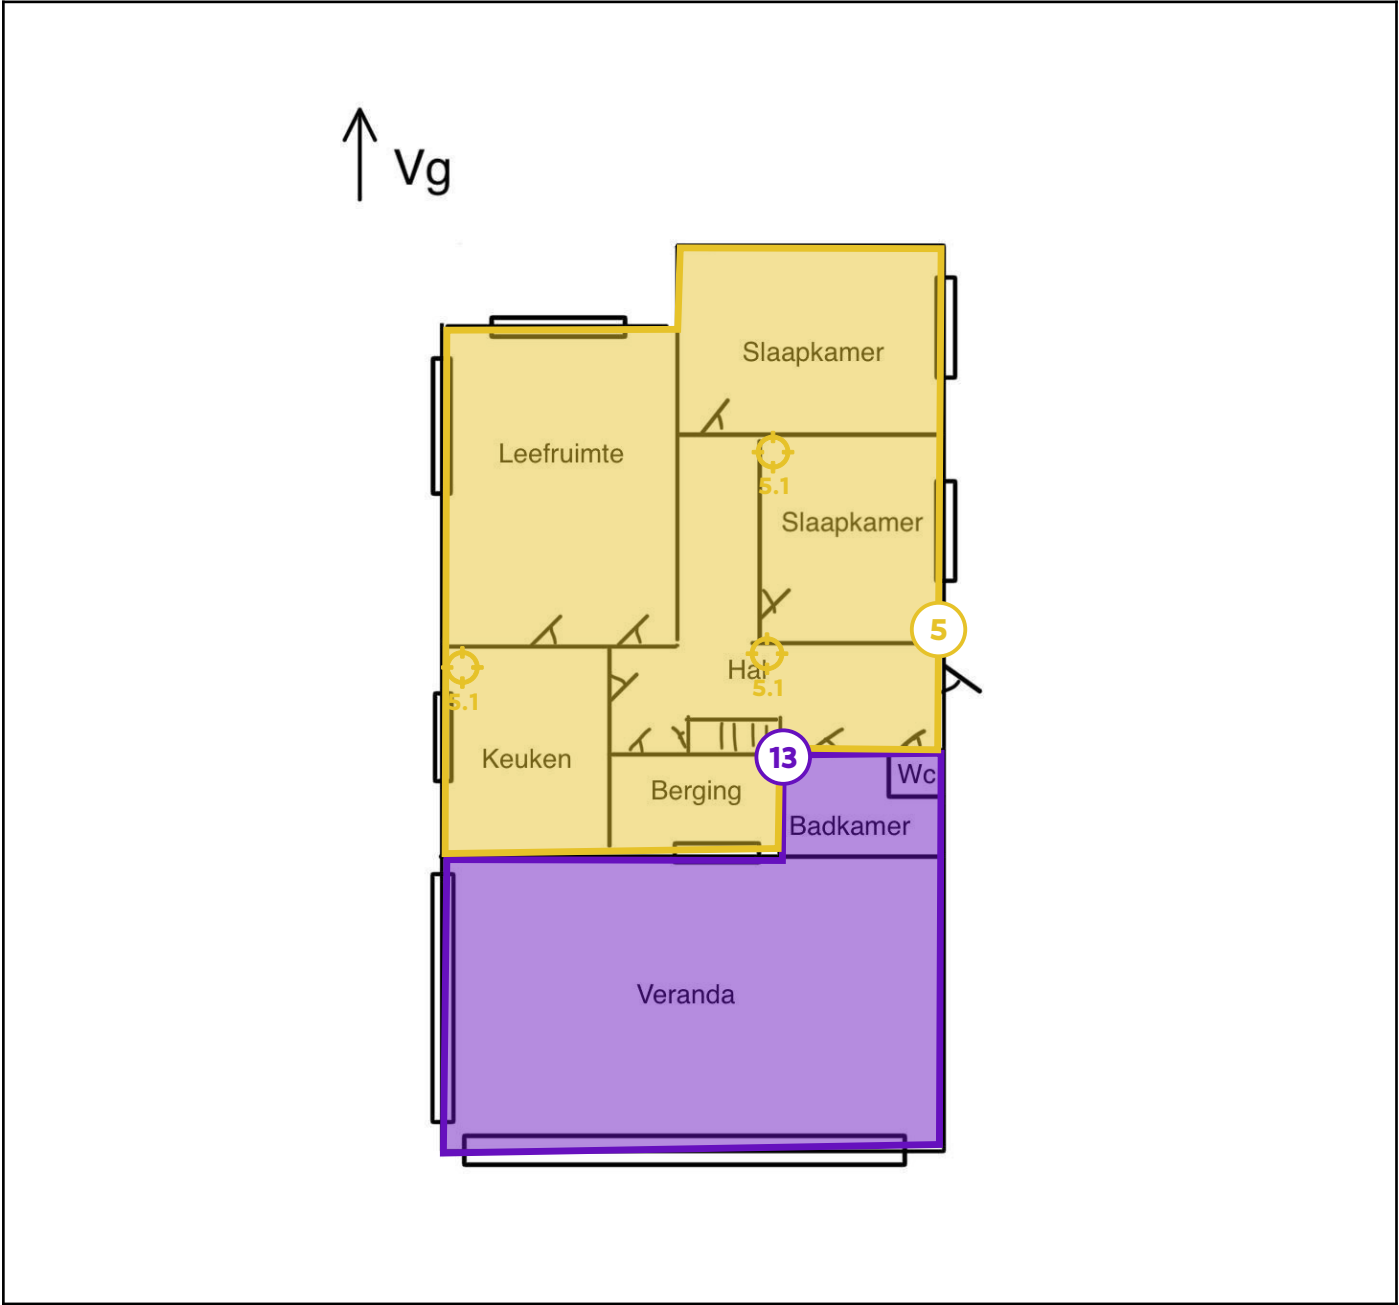
## Plan 2.3: Gelijkvloers

| Beschrijving | Type | Actie |
|---|---|---|
| 5. Pleisterwerk plafonds | Asbestmateriaal | Zorgvuldig beheren |

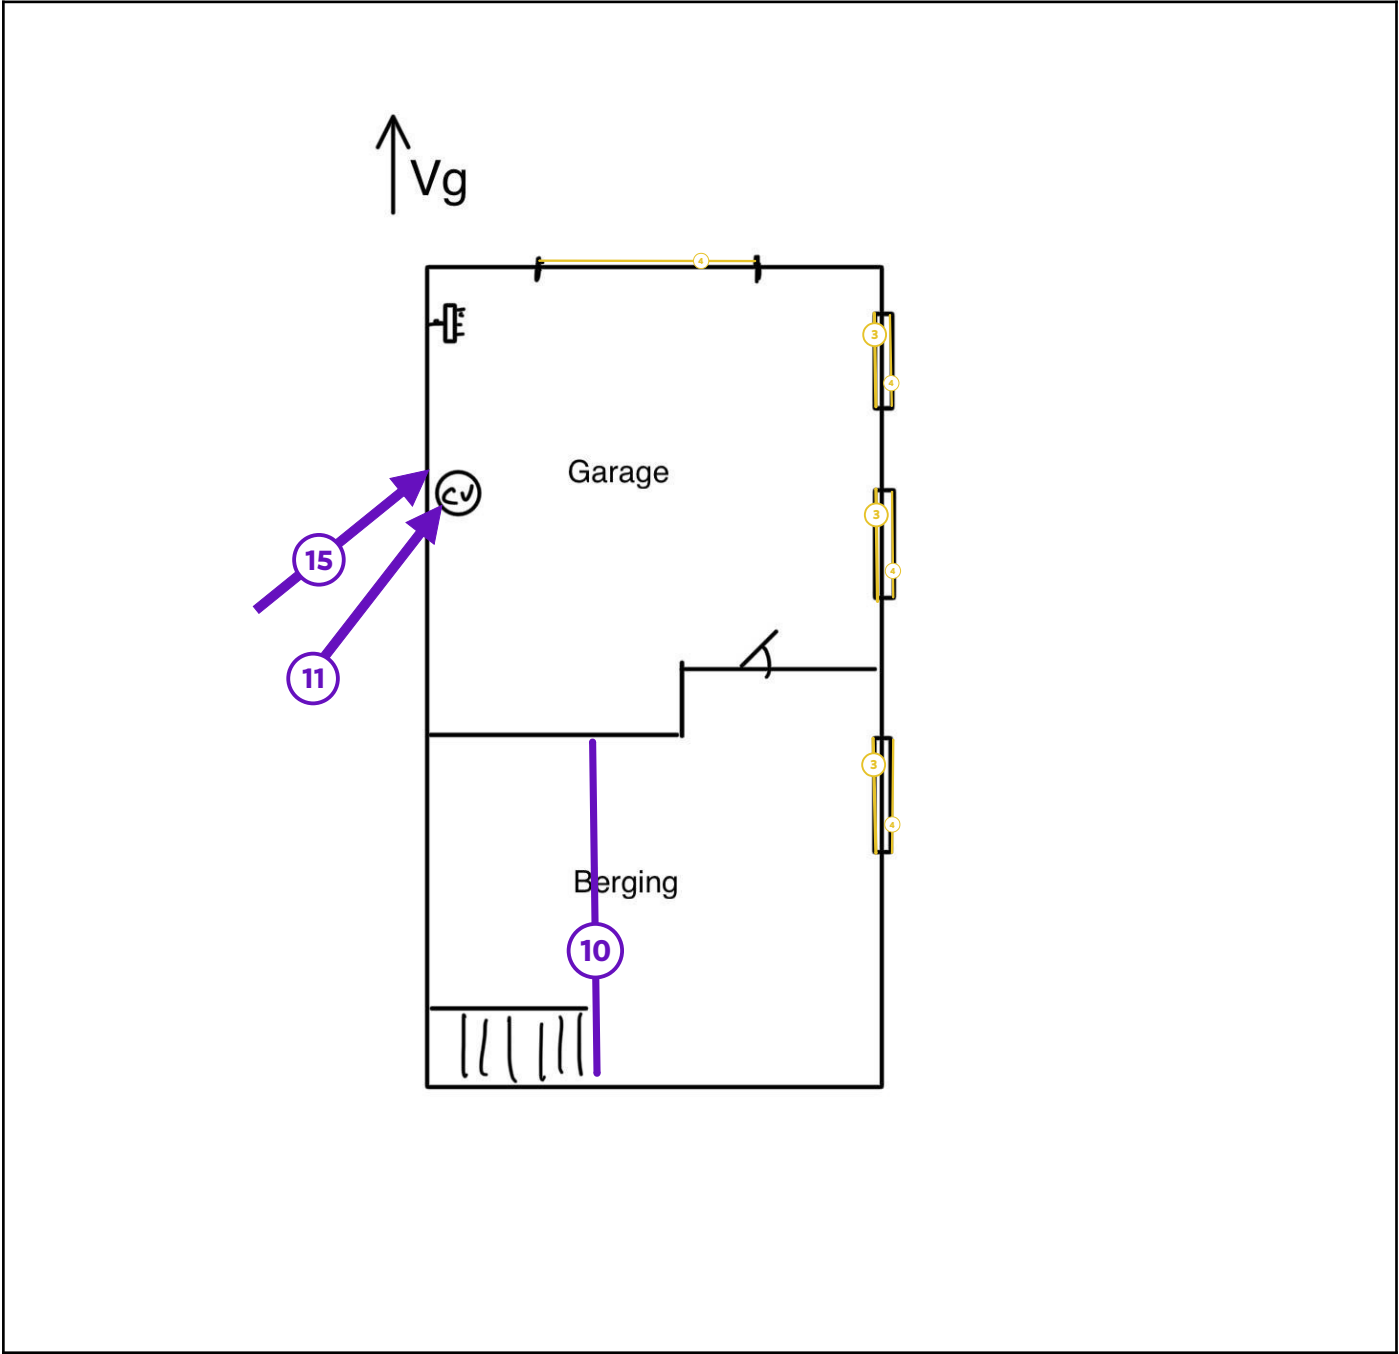
# Plan 2.4: Kelder

| Beschrijving | Type | Actie |
|---|---|---|
| 3. Mastiek/kit tussen glas en profiel - Binnen | Asbestmateriaal | Zorgvuldig beheren |
| 4. Mastiek/kit tussen muur en profiel buiten | Asbestmateriaal | Zorgvuldig beheren |

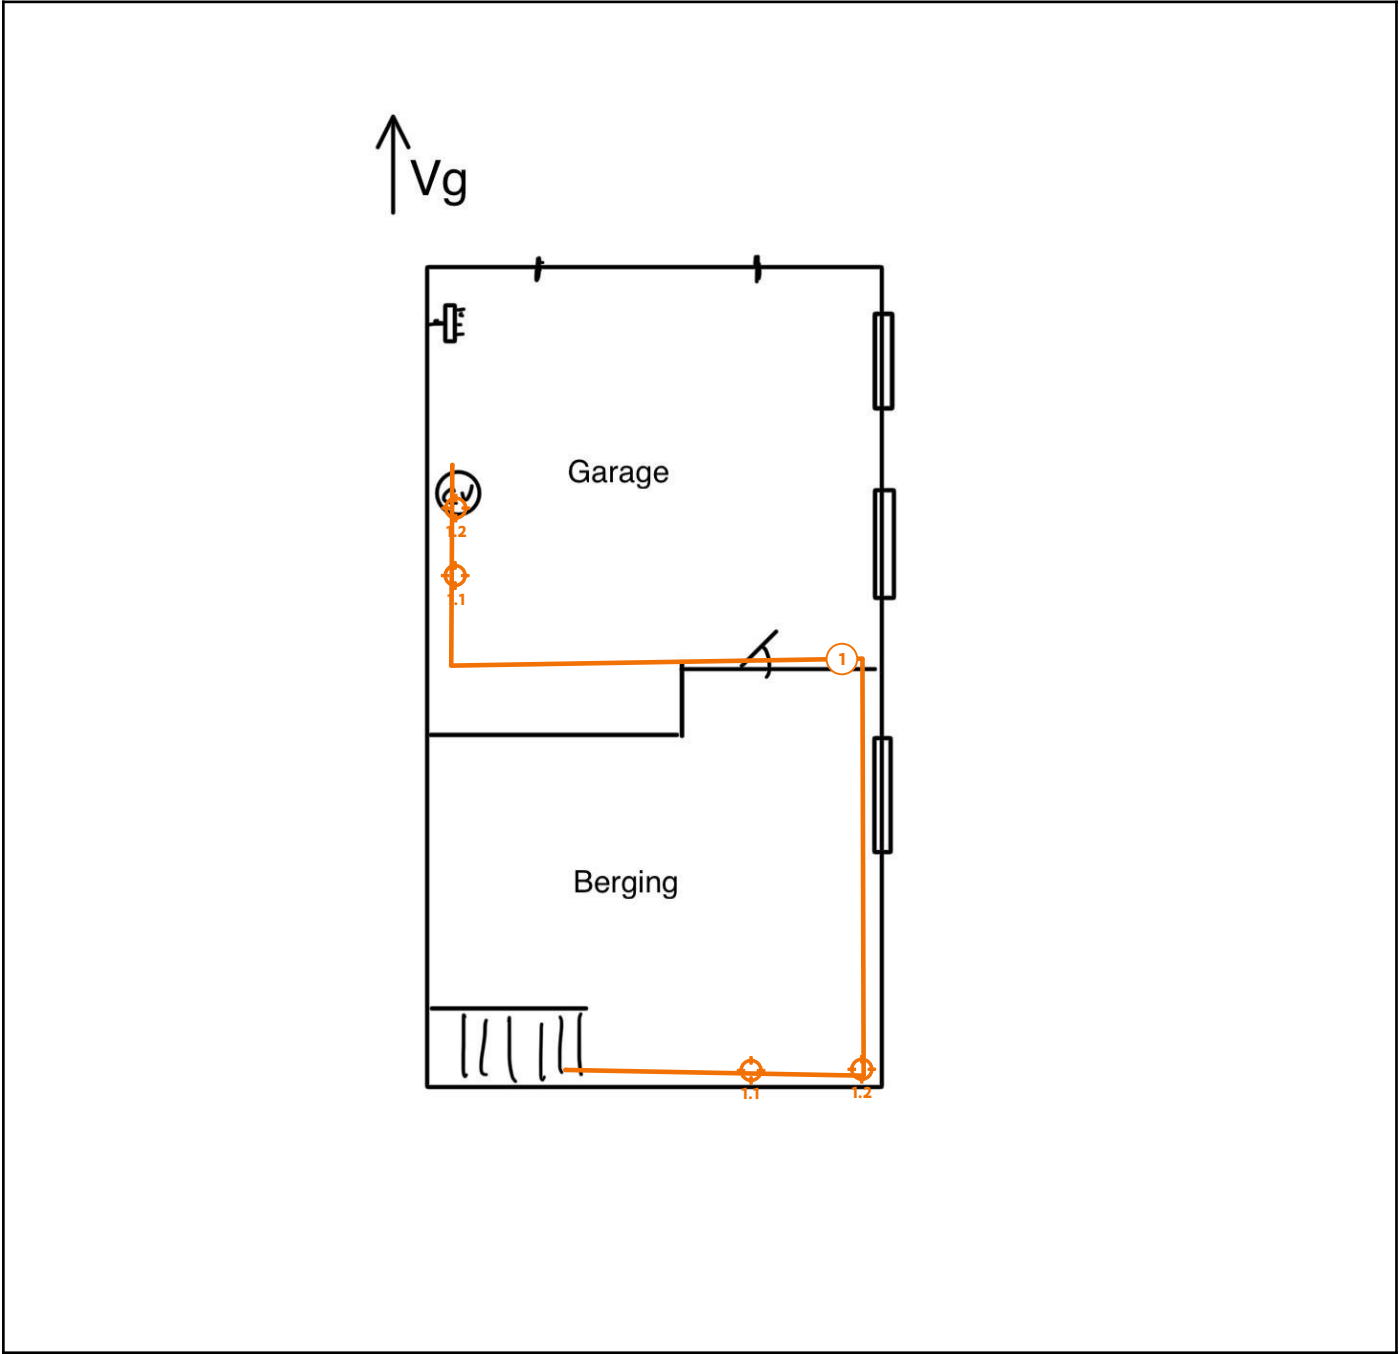
# Plan 2.5: Kelder leidingisolatie

| Beschrijving | Type | Actie |
|---|---|---|
| 1. Leidingisolatie - Gips | Asbestmateriaal | <a href="#">Verwijderen</a> |
| 1.1 Code: M06 | Mengmonster | - |
| 1.2 Code: M07 | Mengmonster | - |

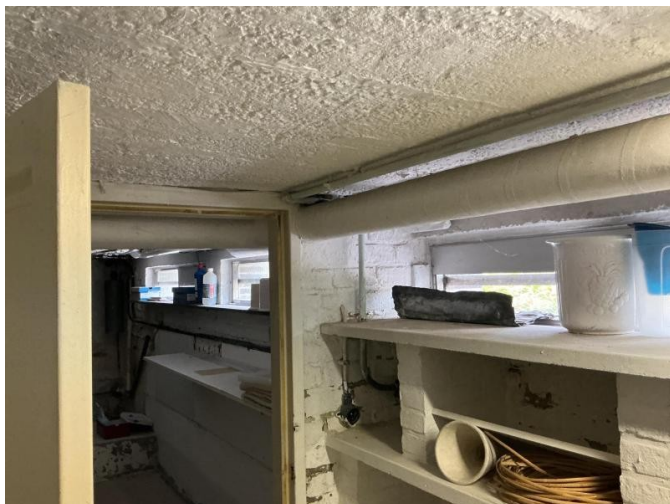
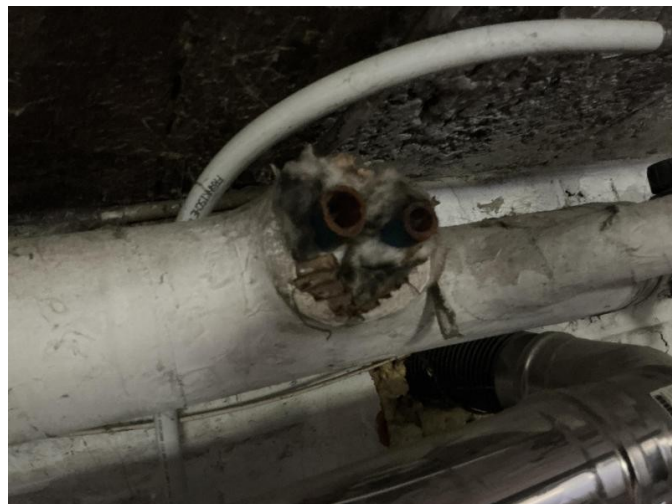
Het asbestmateriaal valt onder de mijlpaal van 2034.

Verwijderen

| Eindbeoordeling materiaalrisico | Verhoogd materiaalrisico en/of verhoogde kans op vezelvrijgave |

| Gebondenheid | Categorie 2: niet-hechtgebonden met matrix |
| Asbestsoort (vezeltype) | Amfibool aanwezig, uitgezonderd crocidoliet |
| Asbestconcentratie | Hoog ( $\geq 50\%$ ) |
| Toestand van het materiaal | Licht beschadigd, licht verweerd. Intacte calciumsilicaatplaat of materiaal met categorie 3-gebondenheid |

| # | Type | Referentie | Resultaat |
|---|---|---|---|
| 1.1 | Mengmonster | M06 | Amosiet |
| 1.2 | Mengmonster | M07 | Amosiet |

| Beschrijving | Leidingisolatie - Gips |
| Hoeveelheid (lengte - omtrek - dikte - aantal) | <ul style="list-style-type: none"><li>• 16,00 m - 30,00 cm - 3,00 cm - 1 stuk</li></ul> |

- Zorg voor een veilig beheer. Vermijd het beschadigen van het asbestmateriaal. Controleer de toestand jaarlijks op wijzigingen.

- Hermetische zone (erkend asbestverwijderaar)  
Bij deze verwijdering van asbestmaterialen bestaat er een grote kans op vrijkomen van asbestvezels. Daarom mag dit enkel verwijderd worden door een erkend asbestverwijderaar in een hermetische zone. Bij het verwijderen moet steeds rekening worden gehouden met alle milieu- en veiligheidsvoorschriften. Codex boek VI, titel 3 of de website van OVAM

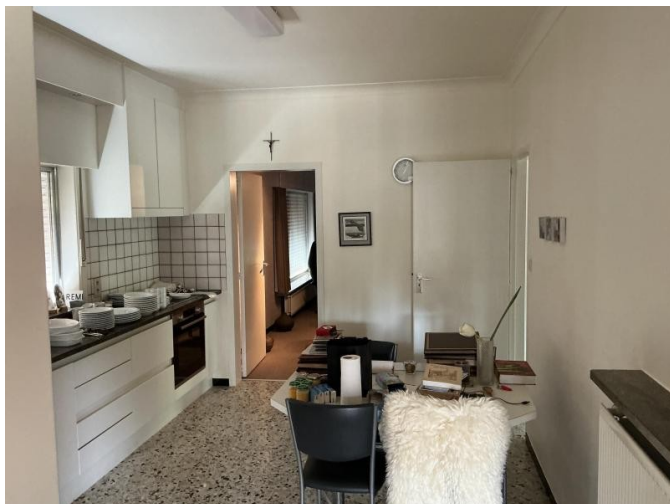
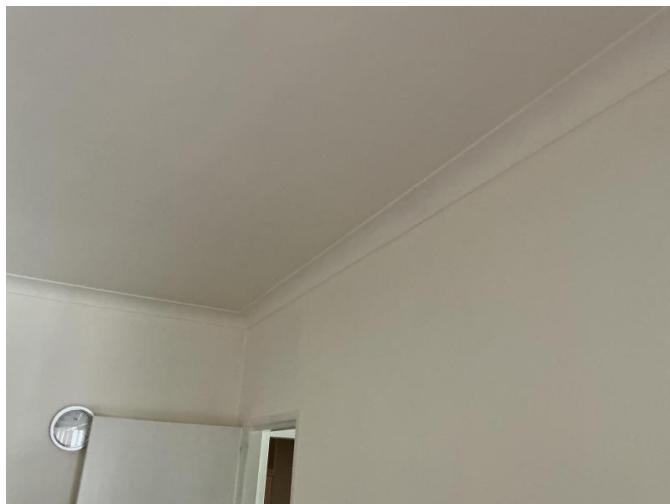
Het asbestmateriaal valt onder de mijlpaal van 2040.

Zorgvuldig beheren

| Eindbeoordeling materiaalisico | Laag materiaalisico en/of verlaagde kans op vezelvrijgave |

| Asbestsoort (vezeltype) | Alleen chrysotiel aanwezig |
| Asbestconcentratie | Laag (< 50%) |
| Toestand van het materiaal | Licht beschadigd, licht verweerd. Intacte calciumsilicaatplaat of materiaal met categorie 3-gebondenheid |

| # | Type | Referentie | Resultaat |
|---|---|---|---|
| 2.1 | Mengmonster | M03 | Chrysotiel |

| Beschrijving | Pleisterwerk Sierlijst keuken |
| Hoeveelheid (oppervlakte - dikte - aantal) | • 4,00 m <sup>2</sup> - 3,00 cm - 1 stuk |

- Zorg voor een veilig beheer. Vermijd het beschadigen van het asbestmateriaal. Controleer de toestand jaarlijks op wijzigingen.

- Hermetische zone (erkend asbestverwijderaar)  
Bij deze verwijdering van asbestmaterialen bestaat er een grote kans op vrijkomen van asbestvezels. Daarom mag dit enkel verwijderd worden door een erkend asbestverwijderaar in een hermetische zone. Bij het verwijderen moet steeds rekening worden gehouden met alle milieu- en veiligheidsvoorschriften. Codex boek VI, titel 3 of de website van OVAM

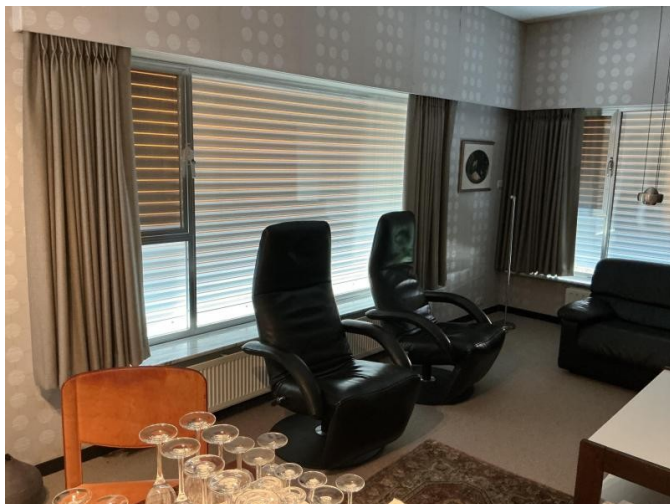
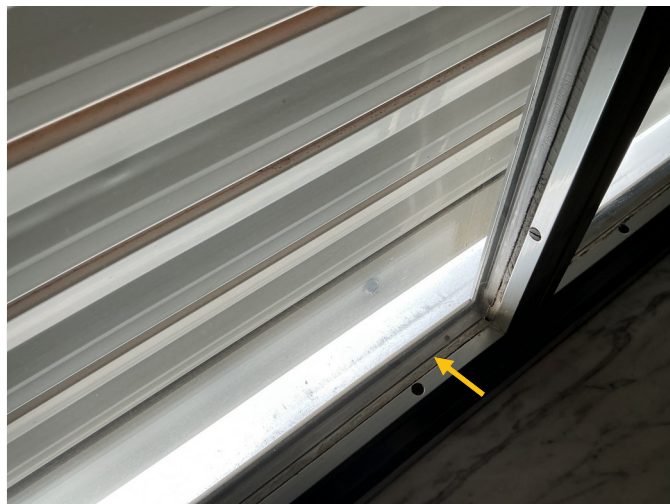
Het asbestmateriaal valt onder de mijlpaal van 2040.

Zorgvuldig beheren

| Eindbeoordeling materiaalrisico | Laag materiaalrisico en/of verlaagde kans op vezelvrijgave |

| Gebondenheid | Categorie 1: hechtgebonden in oorsprong |
| Asbestsoort (vezeltype) | Alleen chrysotiel aanwezig |
| Toestand van het materiaal | Licht beschadigd, licht verweerd. Intacte calciumsilicaatplaat of materiaal met categorie 3-gebondenheid |

| # | Type | Referentie | Resultaat |
|---|---|---|---|
| 3.1 | Puntmonster | M04 | Chrysotiel |

| Beschrijving | Mastiek/kit tussen glas en profiel - Binnen |
| Hoeveelheid (gewicht - aantal) | • 3,00 kg - 1 stuk |

- Zorg voor een veilig beheer. Vermijd het beschadigen van het asbestmateriaal. Controleer de toestand jaarlijks op wijzigingen.

- Eenvoudige handelingen: mag via doe-het-zelf of door werknemer(s) met opleidingsattest eenvoudige handelingen  
Bij het uitvoeren van eenvoudige handelingen, zoals toegestaan via doe-het-zelfmethoden of door werknemers met een opleidingsattest, is het gebruik van de juiste persoonlijke beschermingsmiddelen (PBM's) verplicht om blootstelling aan asbestvezels te voorkomen. Wij adviseren echter om asbest te laten verwijderen door een werknemer met opleidingscertificaat. Maar het is ook toegestaan via de doe-het-zelfmethode, mits de juiste voorzorgsmaatregelen en PBM's in acht worden genomen. De te gebruiken PBM's zijn:
  - FFP3-mondmasker of halfgelaatsmasker met P3 filter
  - wegwerpoverall (Tyvek CATIII, type 5 en 6)
  - afwasbaar schoeisel

- De toepassingen dienen in zijn geheel, zonder te breken en zonder stofvorming, verdere vergruizing verwijderd te worden. Gebruik hiervoor een vernevelaar of fixeermiddel om het asbestmateriaal eerst te fixeren.

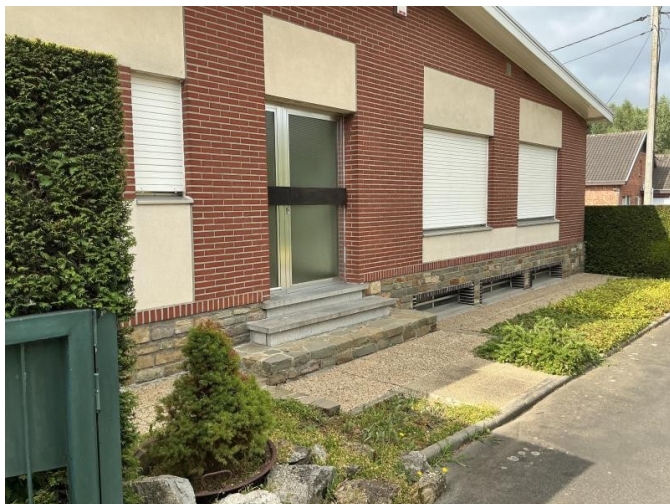
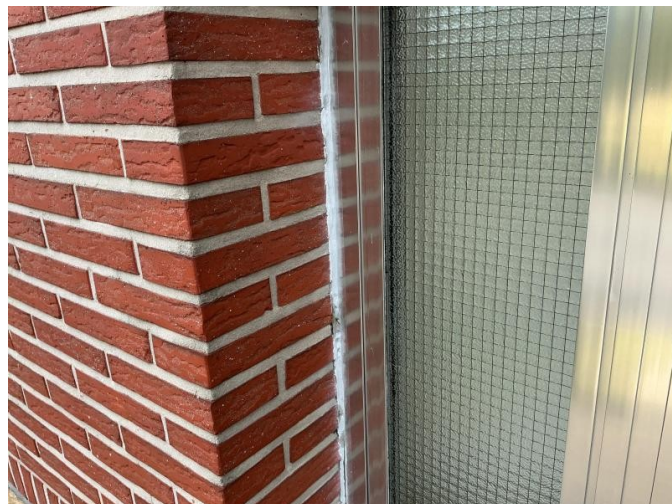
Het asbestmateriaal valt onder de mijlpaal van 2040.

Zorgvuldig beheren

| Eindbeoordeling materiaalrisico | Laag materiaalrisico en/of verlaagde kans op vezelvrijgave |

| Gebondenheid | Categorie 1: hechtgebonden in oorsprong |
| Asbestsoort (vezeltype) | Alleen chrysotiel aanwezig |
| Asbestconcentratie | Laag (< 50%) |
| Afschermingsgraad van het gehele materiaal | Geheel of deels vrij aan de buitenlucht, maar geen contact met binnenlucht |

| # | Type | Referentie | Resultaat |
|---|---|---|---|
| 4.1 | Puntmonster | M05 | Chrysotiel |

- Zorg voor een veilig beheer. Vermijd het beschadigen van het asbestmateriaal. Controleer de toestand jaarlijks op wijzigingen.

- Eenvoudige handelingen: mag via doe-het-zelf of door werknemer(s) met opleidingsattest eenvoudige handelingen  
Bij het uitvoeren van eenvoudige handelingen, zoals toegestaan via doe-het-zelfmethoden of door werknemers met een opleidingsattest, is het gebruik van de juiste persoonlijke beschermingsmiddelen (PBM's) verplicht om blootstelling aan asbestvezels te voorkomen. Wij adviseren echter om asbest te laten verwijderen door een werknemer met opleidingscertificaat. Maar het is ook toegestaan via de doe-het-zelfmethode, mits de juiste voorzorgsmaatregelen en PBM's in acht worden genomen. De te gebruiken PBM's zijn:
  - FFP3-mondmasker of halfgelaatsmasker met P3 filter
  - wegwerpoverall (Tyvek CATIII, type 5 en 6)
  - afwasbaar schoeisel

- De toepassingen dienen in zijn geheel, zonder te breken en zonder stofvorming, verdere vergruizing verwijderd te worden. Gebruik hiervoor een vernevelaar of fixeermiddel om het asbestmateriaal eerst te fixeren.
