# Asbestinventarisatetest

Eeksken 216A, 1745 Opwijk

Attestnummer : 20260801-000098.000

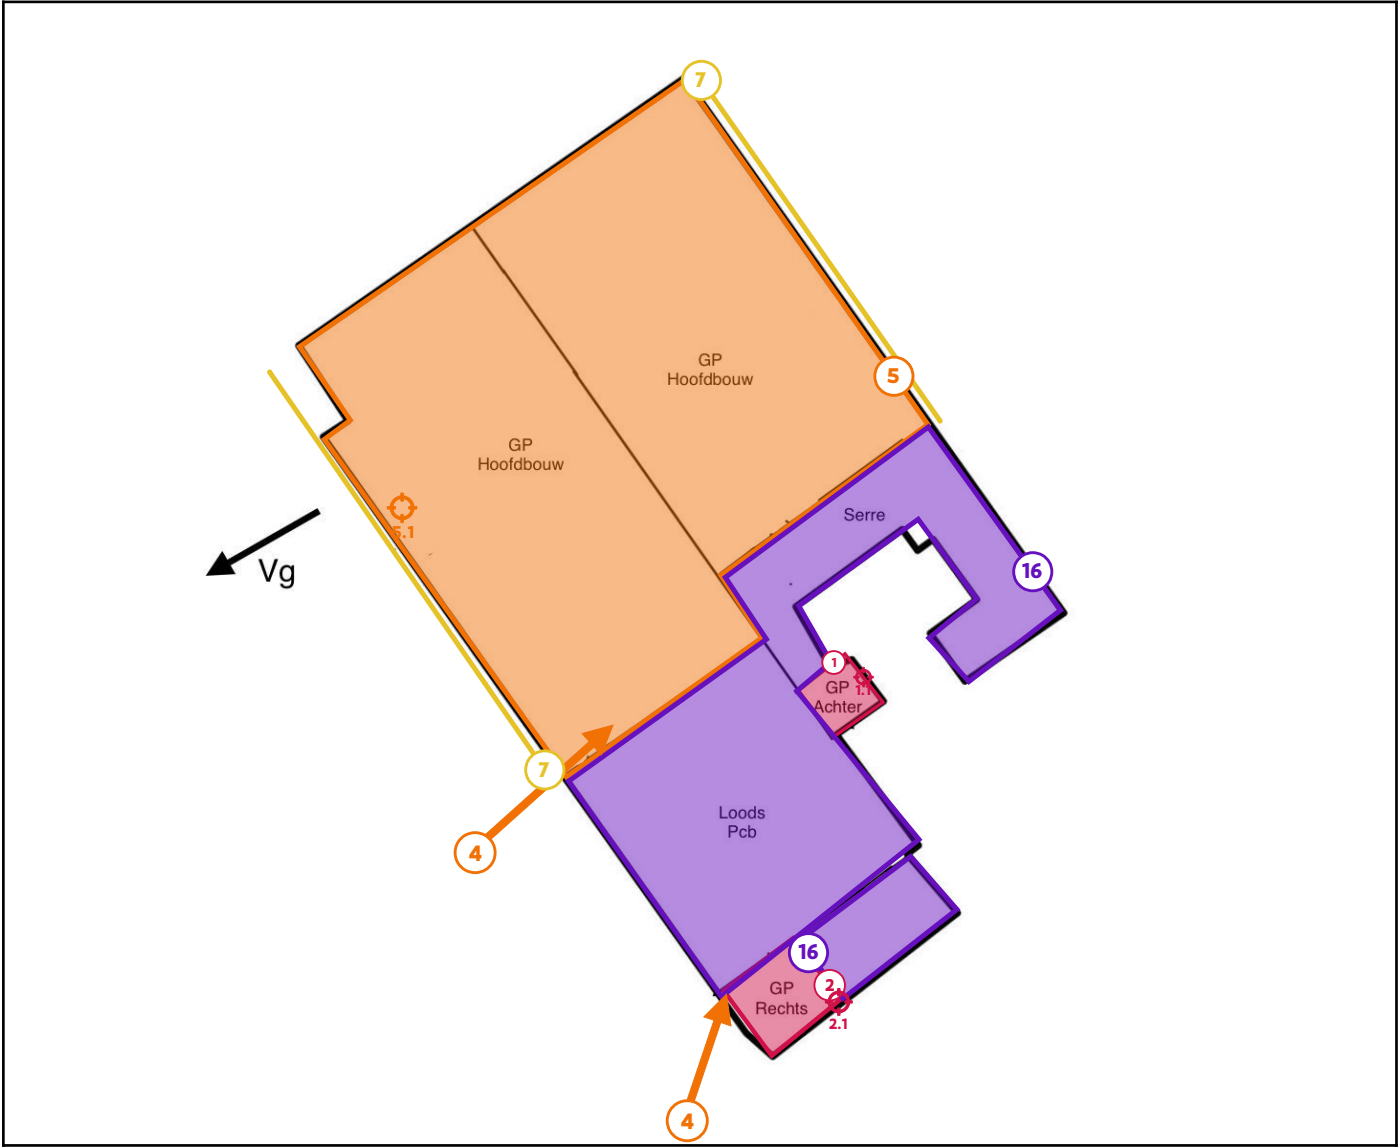
# Plan 1.1: Dakbedekking

| Beschrijving | Type | Actie |
|---|---|---|
| 1. Klein dak achter - golfplaten | Asbestmateriaal | Dringend verwijderen |
| 2. Klein dak rechts - golfplaten | Asbestmateriaal | Dringend verwijderen |
| 4. Schouwbuis 'in open systeem' | Asbestmateriaal | Verwijderen |

| 5. Loods - golfplaten | Asbestmateriaal | Verwijderen |
| 7. Dakgoot - Contaminatie | Asbestmateriaal | Zorgvuldig beheren |

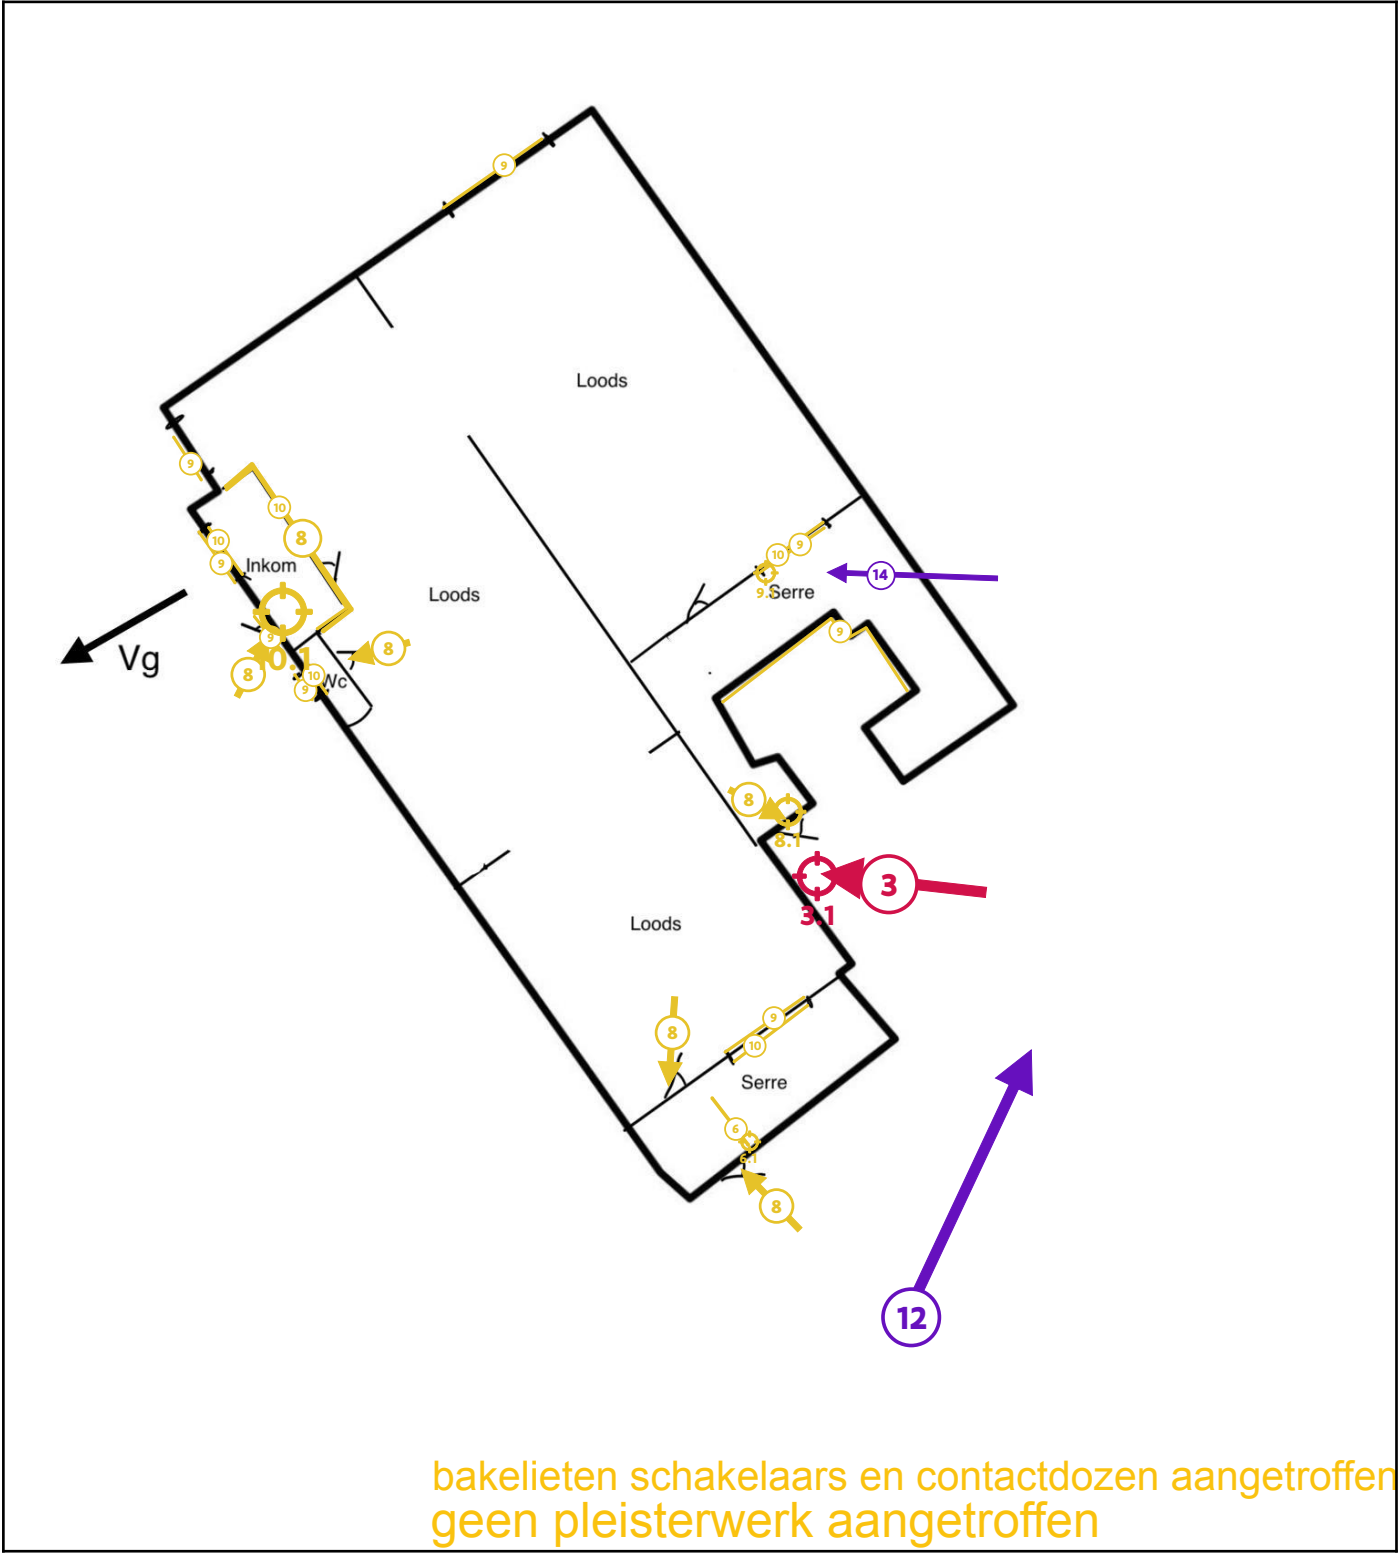
# Plan 1.2: Gelijkvloers

| 3. Golfplaat afval | Asbestmateriaal | Dringend verwijderen |
| 6. Wandbekleding bestaande uit platen- buiten (type menuiserie) | Asbestmateriaal | Zorgvuldig beheren |
| 8. Asbestcementplaat in schrijnwerk | Asbestmateriaal | Zorgvuldig beheren |
| 9. Mastiek/kit tussen muur en profiel buiten | Asbestmateriaal | Zorgvuldig beheren |
| 10. Mastiek/kit tussen glas en profiel - Binnen | Asbestmateriaal | Zorgvuldig beheren |
| 11. Bakeliet - Stopcontacten & schakelaars (binnen) | Asbestmateriaal | Zorgvuldig beheren |

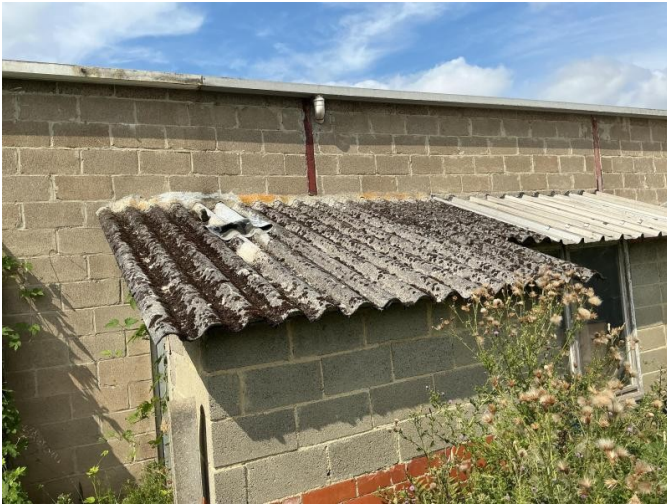
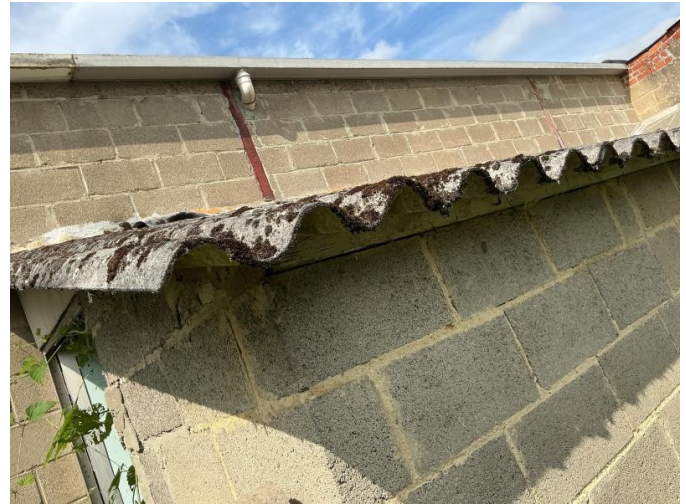
| Eindbeoordeling materiaalrisico | Hoog materiaalrisico en/of hoge kans op vezelvrijgave |

| Asbestsoort (vezeltype) | Crocidoliet aanwezig |
| Toestand van het materiaal | Matig beschadigd, matig verweerd |

| # | Type | Referentie | Resultaat |
|---|---|---|---|
| 1.1 | Puntmonster | M02 | Crocidoliet, Chrysotiel |

| Beschrijving | Klein dak achter - golfplaten |

**Dringend verwijderen**

- Hemelwater dat afspoelt van asbestcement daken of gevels kan asbestdeeltjes bevatten. Gebruik het enkel voor gesloten circuits (bv. spoelen toiletten). Reinig na het vervangen van het dak of de gevel de dakgoten en regenwaterput of -ton om asbesthoudend sediment of slib te verwijderen

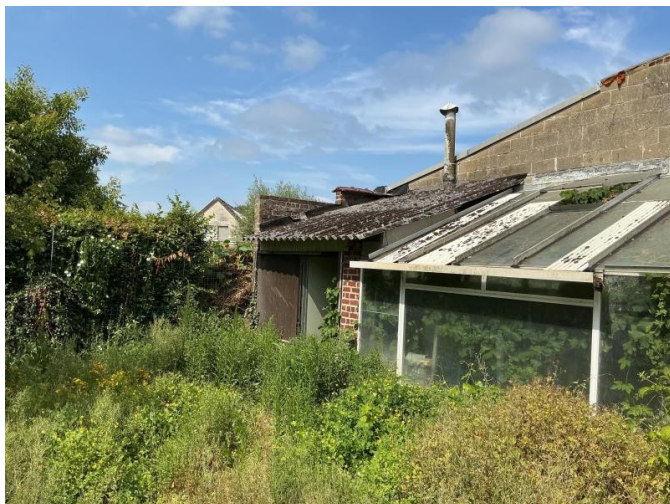
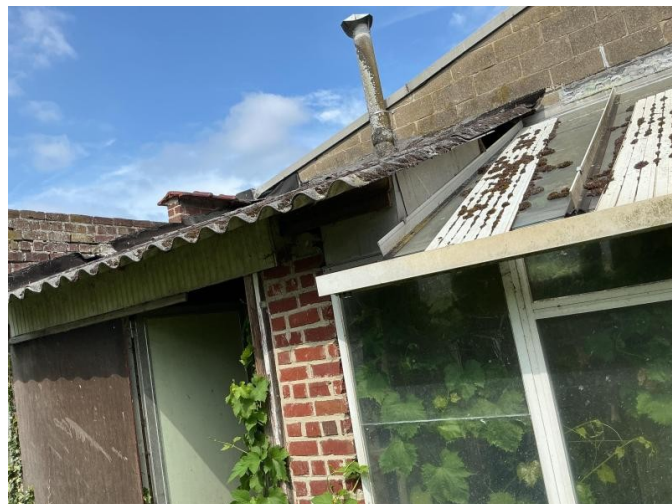
| Eindbeoordeling materiaalrisico | Hoog materiaalrisico en/of hoge kans op vezelvrijgave |

| Asbestsoort (vezeltype) | Crocidoliet aanwezig |
| Toestand van het materiaal | Matig beschadigd, matig verweerd |

| # | Type | Referentie | Resultaat |
|---|---|---|---|
| 2.1 | Puntmonster | M03 | Crocidoliet, Chrysotiel |

| Beschrijving | Klein dak rechts - golfplaten |

**Dringend verwijderen**

- Hemelwater dat afspoelt van asbestcement daken of gevels kan asbestdeeltjes bevatten. Gebruik het enkel voor gesloten circuits (bv. spoelen toiletten). Reinig na het vervangen van het dak of de gevel de dakgoten en regenwaterput of -ton om asbesthoudend sediment of slib te verwijderen

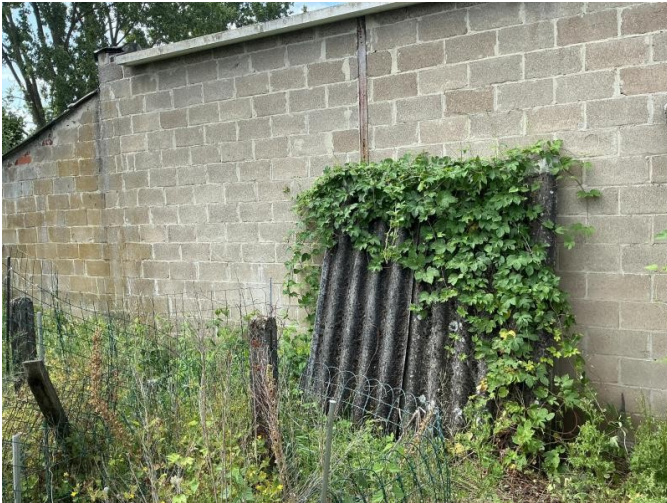
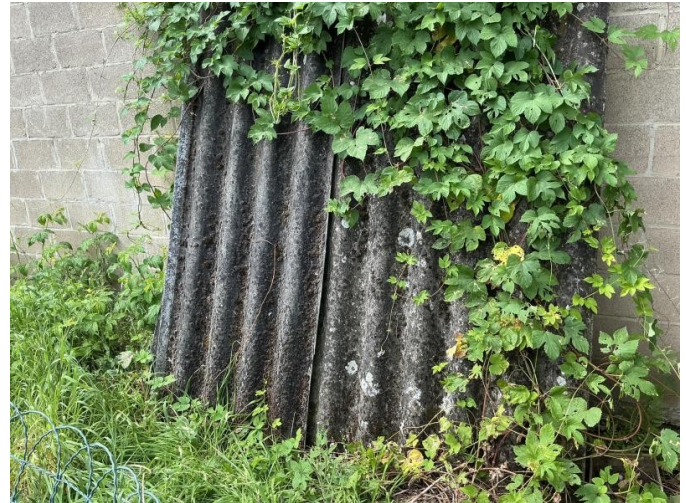
| # | Type | Referentie | Resultaat |
|---|---|---|---|
| 3.1 | Puntmonster | M04 | Crocidoliet, Chrysotiel |

| Beschrijving | Golfplaat afval |

**Dringend verwijderen**

- Verwijder het asbestafval.

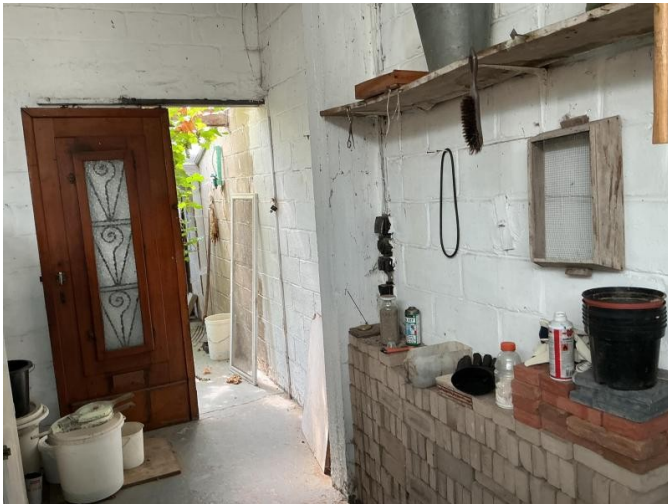
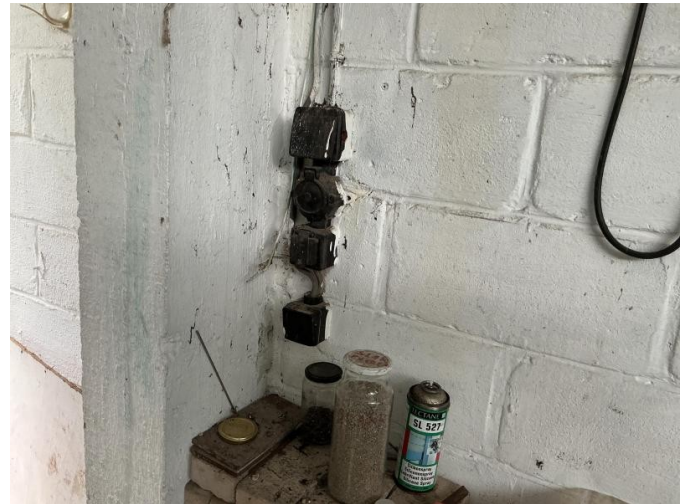
# Fiche 11: Bakeliet – Stopcontacten & schakelaars (binnen)

| Identificatiemethode | <p>De asbestdeskundige beoordeelt het materiaal als asbestverdacht en dus asbesthoudend, en dit zonder monstername.</p> <p>Motivatie: De monstername brengt andere schade aan dan schade die inherent is aan de monstername.</p> |
