# Asbestinventarisat attest

Hanenstraat 137, 9255 Buggenhout

Attestnummer : 20260724-000197.000

**Niet-asbestveilig**

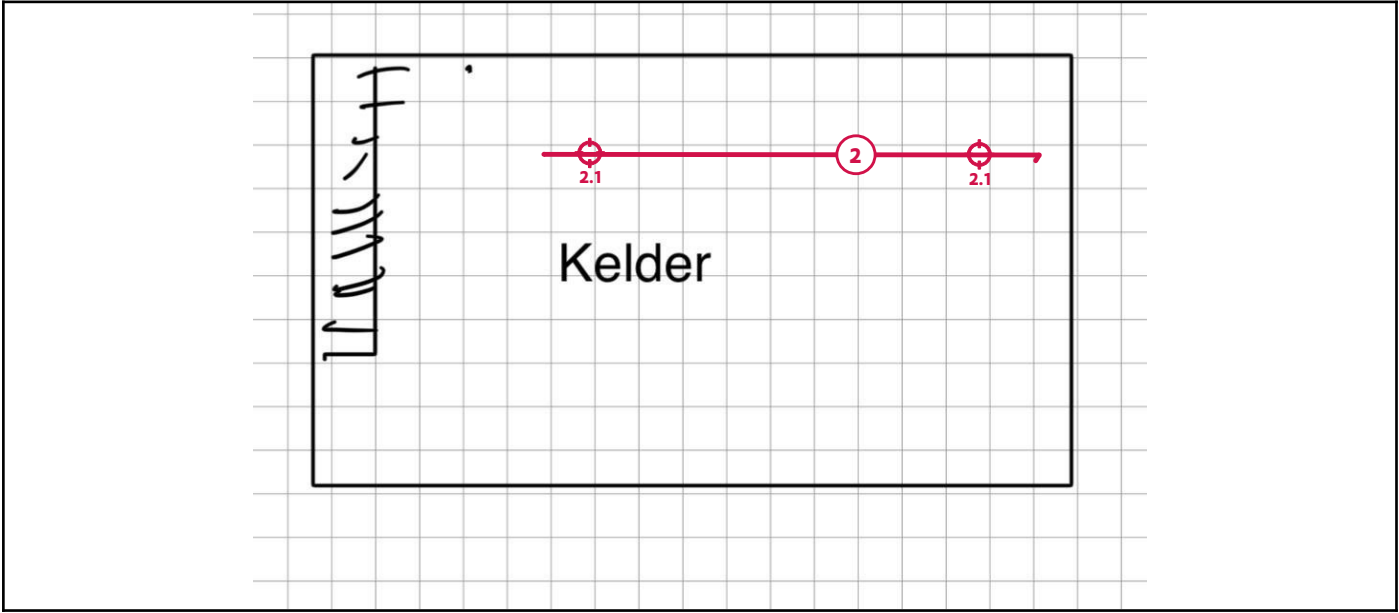
# Plan 1.1: Kelder

| Beschrijving | Type | Actie |
|---|---|---|
| 2. Leidingisolatie - Gips | Asbestmateriaal | Dringend verwijderen |
| 2.1 Code: M02 | Mengmonster | - |

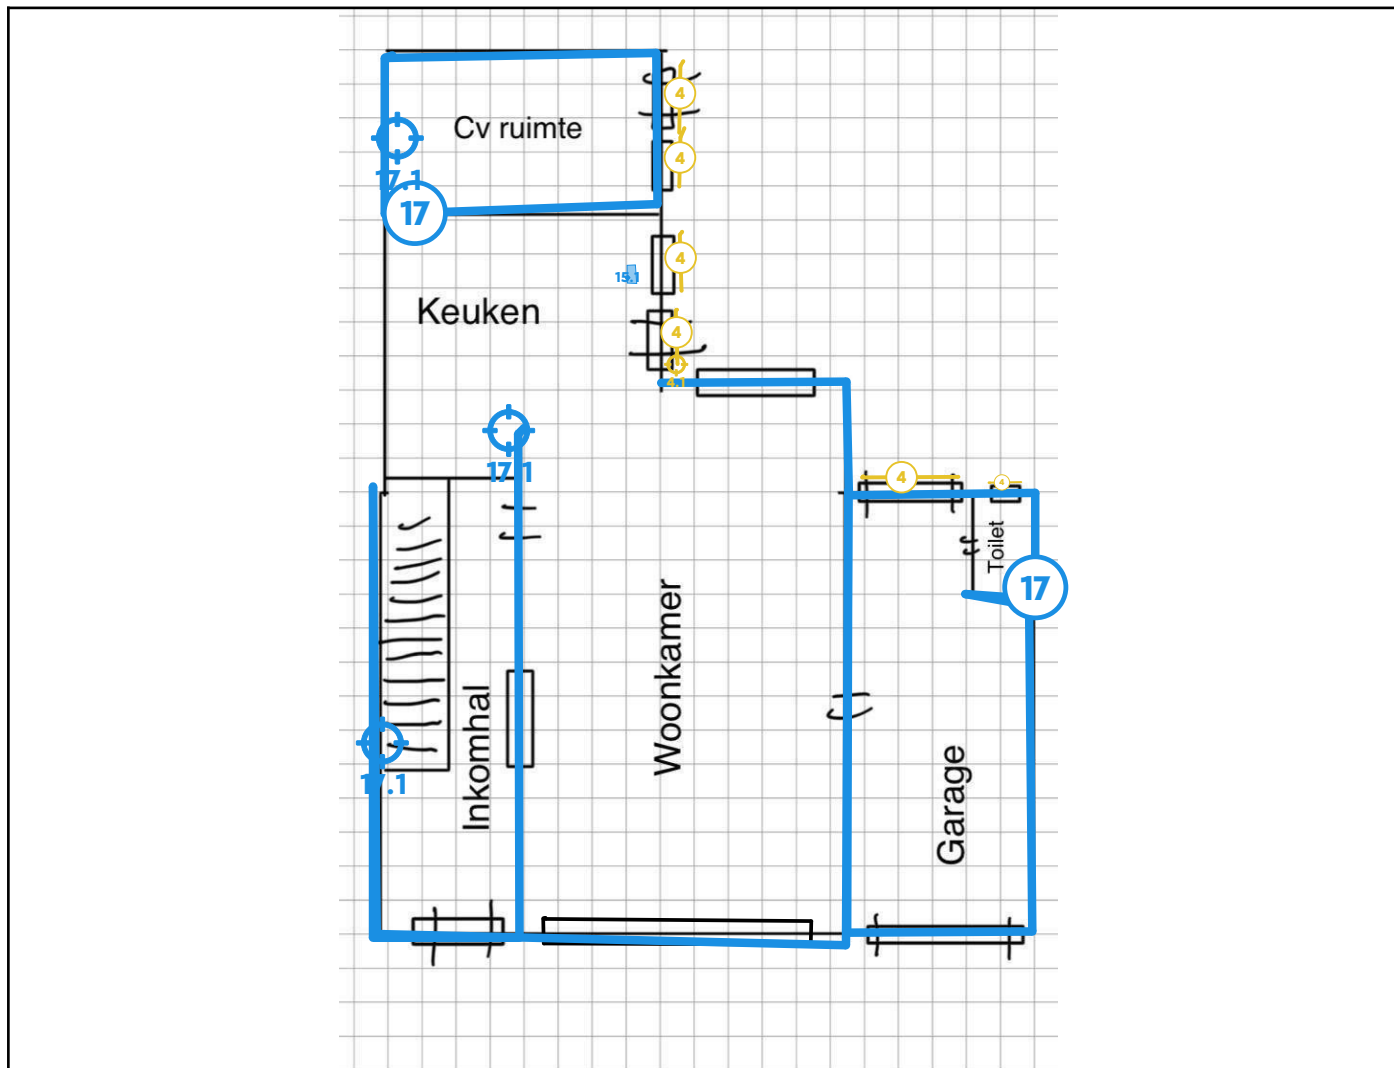
## Plan 1.5: Gelijkvloers

| Beschrijving | Type | Actie |
|---|---|---|
| 4. Mastiek/kit tussen muur en profiel buiten | Asbestmateriaal | Zorgvuldig beheren |
| 4.1 Code: M06 | Puntmonster | - |

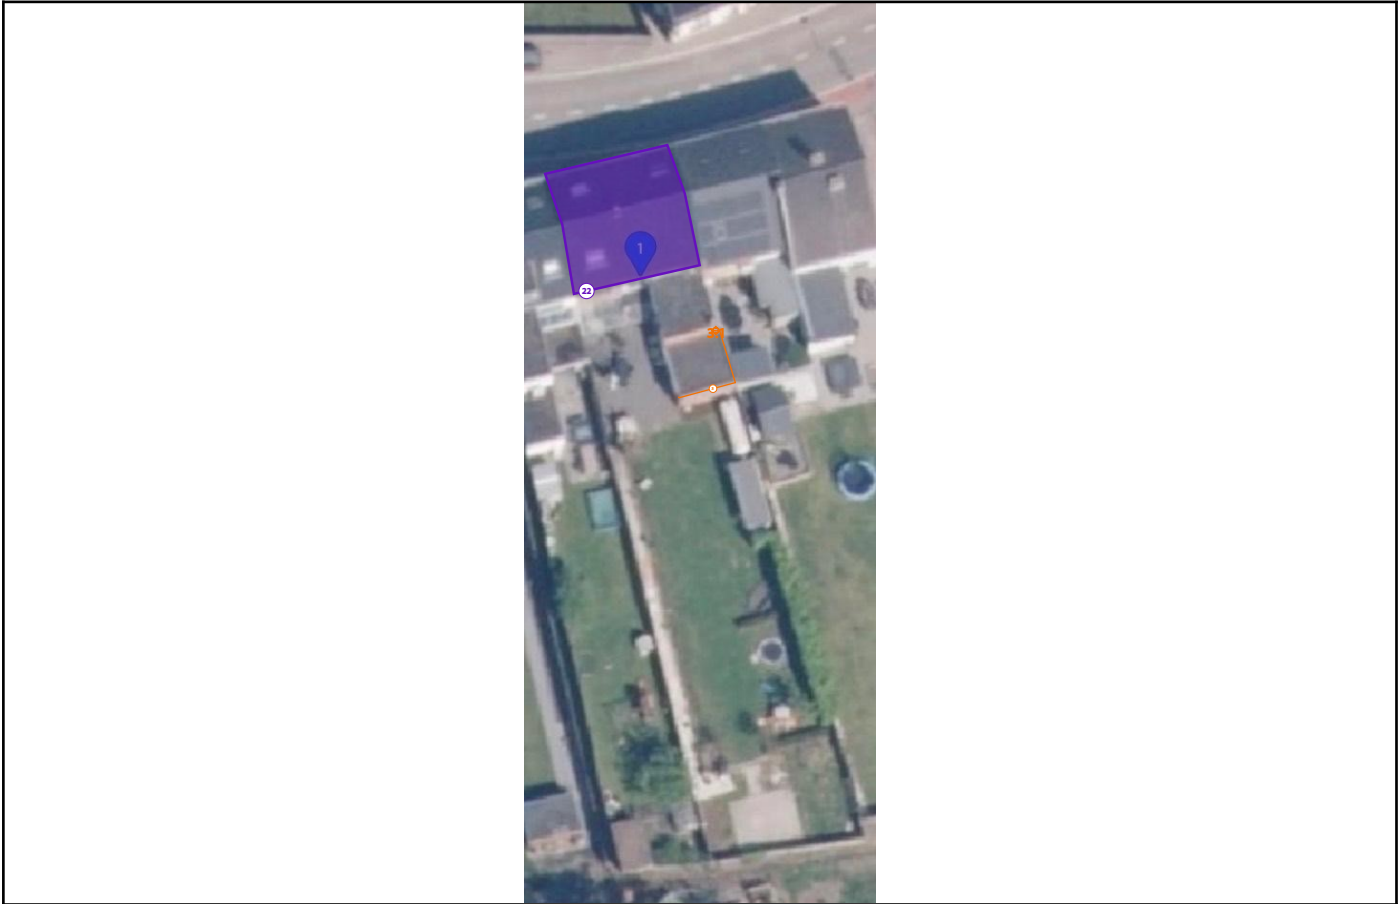
# Plan 1.13: Dak

| Beschrijving | Type | Actie |
|---|---|---|
| 3. Deksteen | Asbestmateriaal | Verwijderen |
| 3.1 Code: M08 | Puntmonster | - |

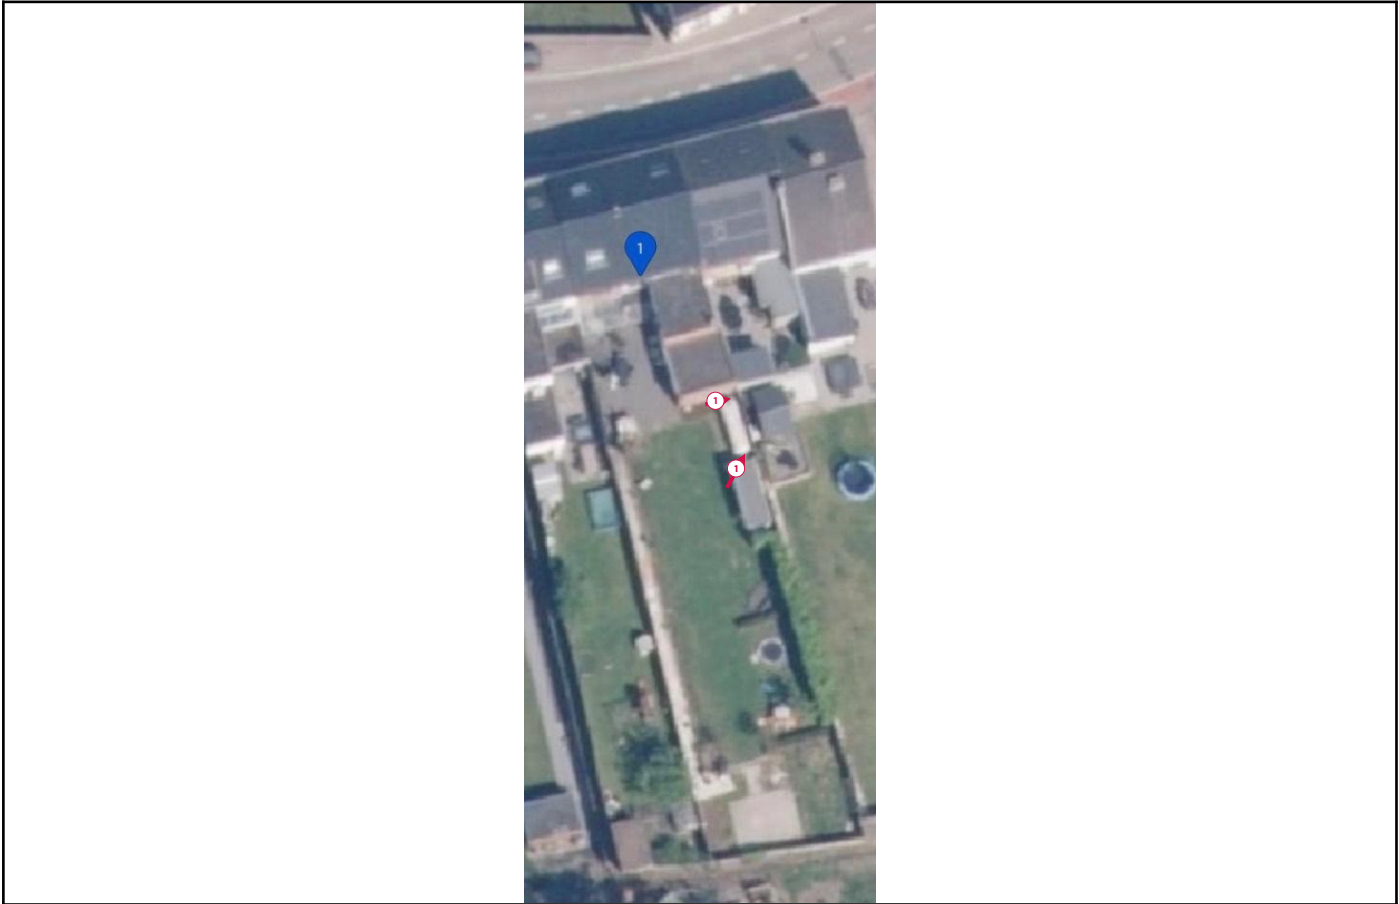
# Plan 3.1: Dak

| Beschrijving | Type | Actie |
|---|---|---|
| 1. Menuiserie platen | Asbestmateriaal | Dringend verwijderen |

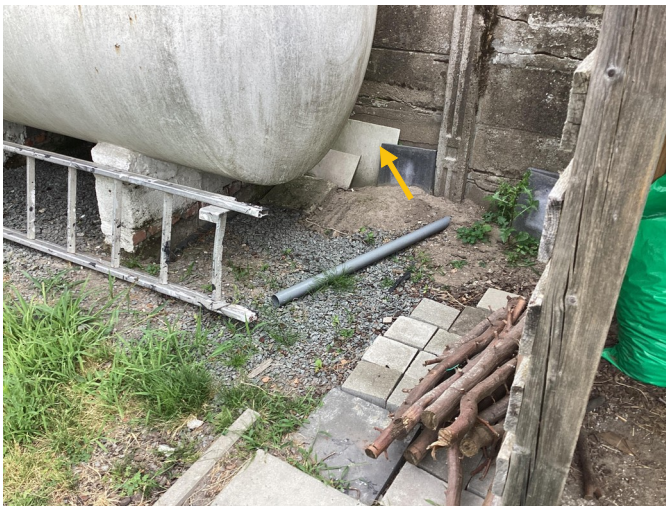
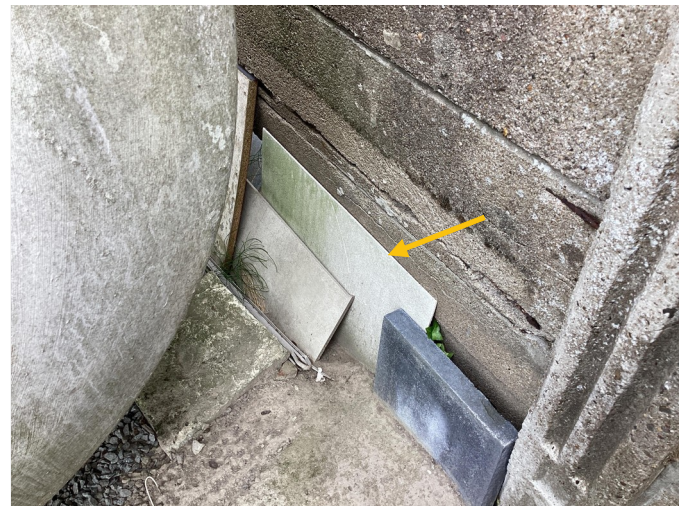
Het asbestmateriaal valt onder de mijlpaal van 2040.

**Dringend verwijderen**

| Beschrijving | Menuiserite platen |
| Type afvalstof | Betreft stock-voorraad of gedemonteerde asbestmaterialen |
| Asbestmaterialen | <ul style="list-style-type: none"><li>• Plaat, paneel, tablet - Type Menuiserite</li></ul> |
| Bindmiddel van asbestmateriaal | Cement |
| Hoeveelheid (gewicht - aantal) | <ul style="list-style-type: none"><li>• 10,00 kg - 1 stuk</li></ul> |

- Verwijder het asbestafval.

- Eenvoudige handelingen: mag via doe-het-zelf of door werknemer(s) met opleidingsattest eenvoudige handelingen  
Bij het uitvoeren van eenvoudige handelingen, zoals toegestaan via doe-het-zelfmethoden of door werknemers met een opleidingsattest, is het gebruik van de juiste persoonlijke beschermingsmiddelen (PBM's) verplicht om blootstelling aan asbestvezels te voorkomen. Wij adviseren echter om asbest te laten verwijderen door een werknemer met opleidingscertificaat. Maar het is ook toegestaan via de doe-het-zelfmethode, mits de juiste voorzorgsmaatregelen en PBM's in acht worden genomen. De te gebruiken PBM's zijn:
  - FFP3-mondmasker of halfgelaatsmasker met P3 filter
  - wegwerpoverall (Tyvek CATIII, type 5 en 6)
  - afwasbaar schoeisel

- De toepassingen dienen in zijn geheel, zonder te breken en zonder stofvorming, verdere vergruizing verwijderd te worden. Gebruik hiervoor een vernevelaar of fixeermiddel om het asbestmateriaal eerst te fixeren.

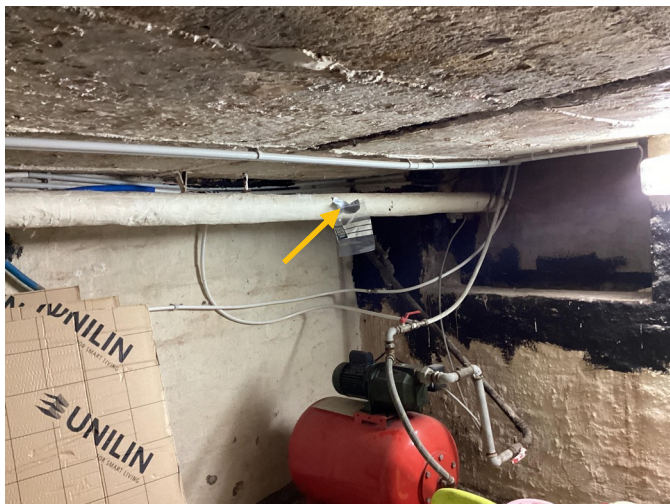
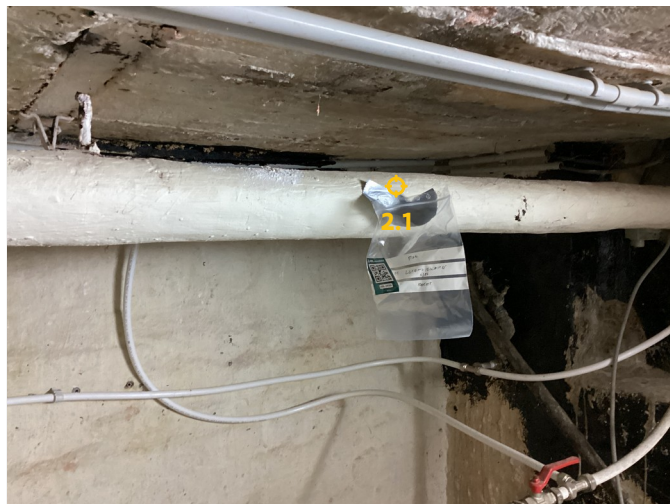
Het asbestmateriaal valt onder de mijlpaal van 2034.

**Dringend verwijderen**

| Eindbeoordeling materiaalrisico | Hoog materiaalrisico en/of hoge kans op vezelvrijgave |

| Gebondenheid | Categorie 2: niet-hechtgebonden met matrix |
| Asbestsoort (vezeltype) | Amfibool aanwezig, uitgezonderd crocidoliet |
| Asbestconcentratie | Hoog ( $\geq 50\%$ ) |
| Afschermingsgraad van het gehele materiaal | Geheel of deels vrij aan de binnenlucht, maar geen contact met binnenluchtstromen |
| Toestand van het materiaal | Matig beschadigd, matig verweerd |

| # | Type | Referentie | Resultaat |
|---|---|---|---|
| 2.1 | Mengmonster | M02 | Chrysotiel, Amosiet |

| Beschrijving | Leidingisolatie - Gips |
| Hoeveelheid (lengte - omtrek - dikte - aantal) | <ul style="list-style-type: none"><li>• 5,00 m - 25,00 cm - 2,00 cm - 1 stuk</li></ul> |

- Scherm in afwachting van verwijdering het asbestmateriaal af van luchtstromingen en verstoring: bijvoorbeeld door het te verpakken, te fixeren, af te dekken, signalisatie - afbakening aan te brengen, ...

- Hermetische zone (erkend asbestverwijderaar)  
Bij deze verwijdering van asbestmaterialen bestaat er een grote kans op vrijkomen van asbestvezels. Daarom mag dit enkel verwijderd worden door een erkend asbestverwijderaar in een hermetische zone. Bij het verwijderen moet steeds rekening worden gehouden met alle milieu- en veiligheidsvoorschriften. Codex boek VI, titel 3 of de website van OVAM

De aannemer of erkend asbestverwijderaar staat zelf in voor het correct afvoeren van het asbestafval. Dit kan absoluut niet verwijderd worden door een doe-het-zelver.

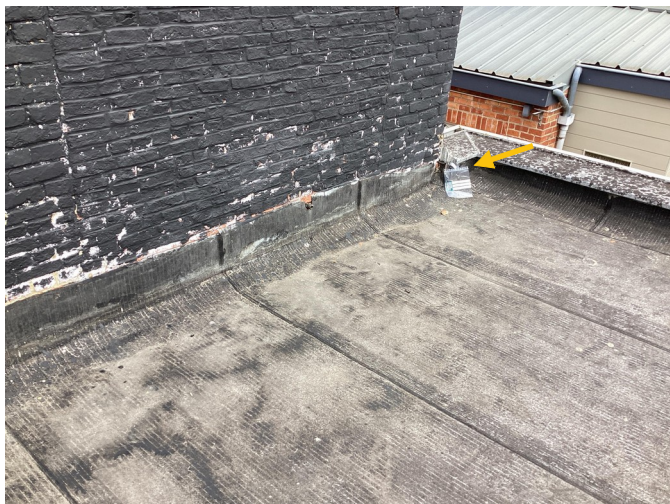
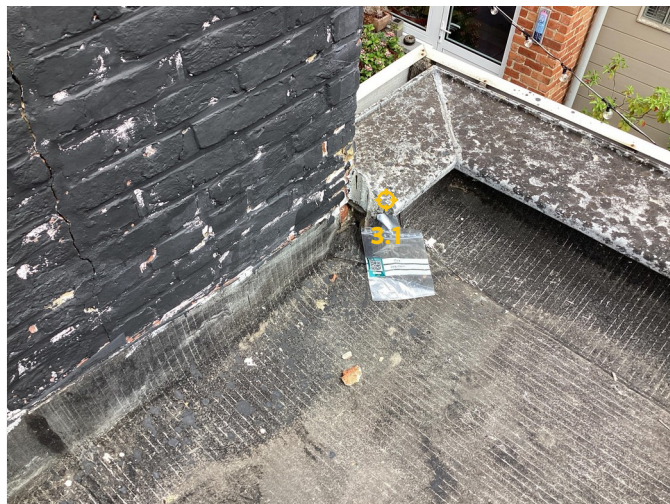
Het asbestmateriaal valt onder de mijlpaal van 2040.

Verwijderen

- Zorg voor een veilig beheer. Vermijd het beschadigen van het asbestmateriaal. Controleer de toestand jaarlijks op wijzigingen.

- Eenvoudige handelingen: mag via doe-het-zelf of door werknemer(s) met opleidingsattest eenvoudige handelingen  
Bij het uitvoeren van eenvoudige handelingen, zoals toegestaan via doe-het-zelfmethoden of door werknemers met een opleidingsattest, is het gebruik van de juiste persoonlijke beschermingsmiddelen (PBM's) verplicht om blootstelling aan asbestvezels te voorkomen. Wij adviseren echter om asbest te laten verwijderen door een werknemer met opleidingscertificaat. Maar het is ook toegestaan via de doe-het-zelfmethode, mits de juiste voorzorgsmaatregelen en PBM's in acht worden genomen. De te gebruiken PBM's zijn:
  - FFP3-mondmasker of halfgelaatsmasker met P3 filter
  - wegwerpoverall (Tyvek CATIII, type 5 en 6)
  - afwasbaar schoeisel

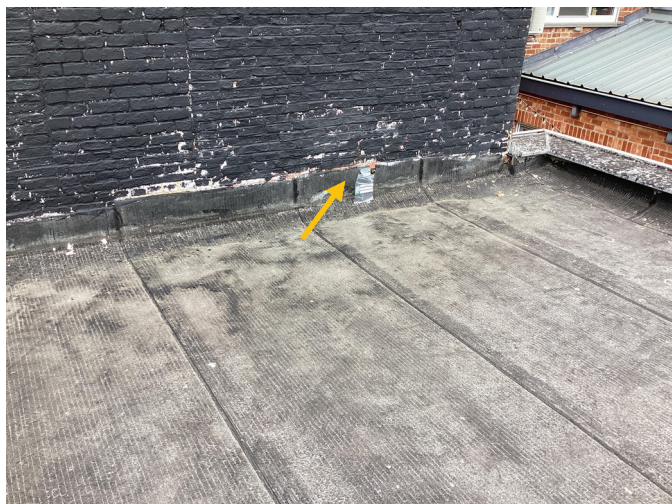
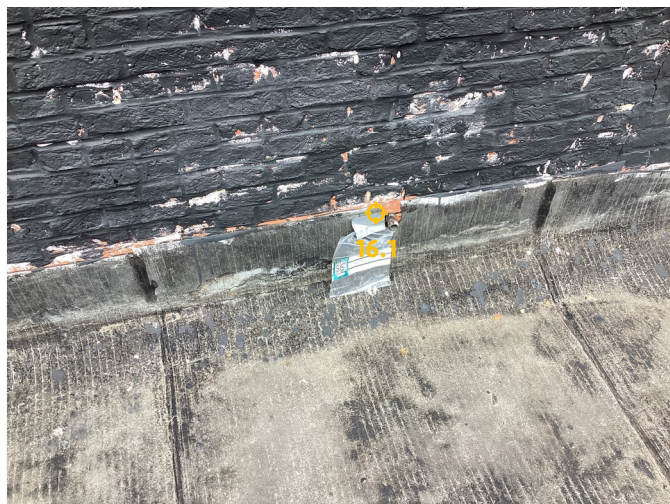
## Fiche 16: Dakbedekking - Roofing

Geen asbest

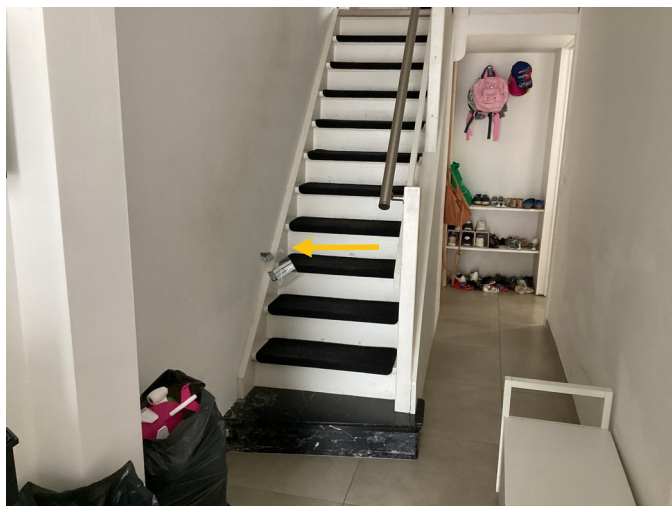
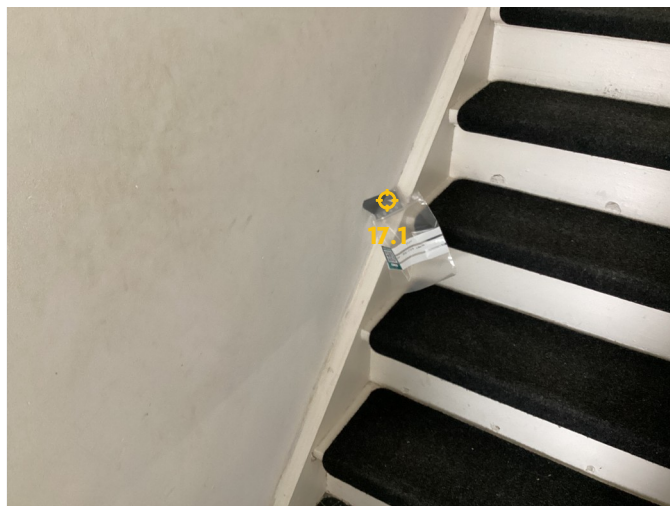
## Fiche 17: Pleisterwerk wanden

Geen asbest

| Opmerking | <p>De hoeveelheid betreft een schatting.</p> <p>Het materiaal werd bemonsterd op de volgende locaties: slaapkamer 3, traphal, keuken cv ruimte.</p> |
