# Asbestinventarisatattest

Eikendreef 6, 9255 Buggenhout

Attestnummer : 20260728-000361.000

Uitgegeven op : 28.07.2026

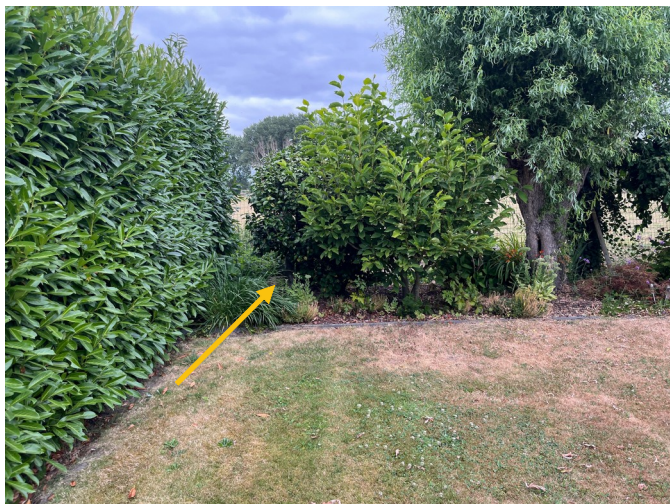
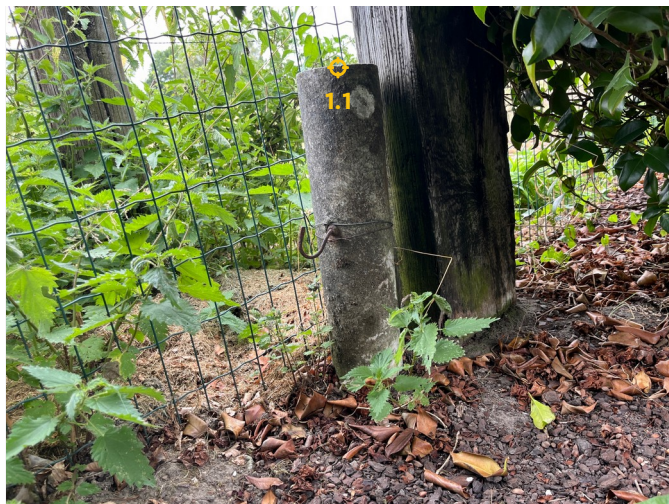
Het asbestmateriaal valt onder de mijlpaal van 2040.

| Eindbeoordeling materiaalrisico | Verhoogd materiaalrisico en/of verhoogde kans op vezelvrijgave |

| Asbestsoort (vezeltype) | Crocidoliet aanwezig |
| Toestand van het materiaal | Matig beschadigd, matig verweerd |

| # | Type | Referentie | Resultaat |
|---|---|---|---|
| 1.1 | Puntmonster | M05 | Chrysotiel, Crocidoliet |

| Beschrijving | Asbestcementkoker |

- Verwijder dit asbestmateriaal zo snel mogelijk. Volg de toestand goed op.

- Eenvoudige handelingen: mag via doe-het-zelf of door werknemer(s) met opleidingsattest eenvoudige handelingen  
Bij het uitvoeren van eenvoudige handelingen, zoals toegestaan via doe-het-zelfmethoden of door werknemers met een opleidingsattest, is het gebruik van de juiste persoonlijke beschermingsmiddelen (PBM's) verplicht om blootstelling aan asbestvezels te voorkomen. Wij adviseren echter om asbest te laten verwijderen door een werknemer met opleidingscertificaat. Maar het is ook toegestaan via de doe-het-zelfmethode, mits de juiste voorzorgsmaatregelen en PBM's in acht worden genomen. De te gebruiken PBM's zijn:
  - FFP3-mondmasker of halfgelaatsmasker met P3 filter
  - wegwerpoverall (Tyvek CATIII, type 5en 6)
  - afwasbaar schoeisel

- De toepassingen dienen in zijn geheel, zonder te breken en zonder stofvorming, verdere vergruizing verwijderd te worden. Gebruik hiervoor een vernevelaar of fixeermiddel om het asbestmateriaal eerst te fixeren.

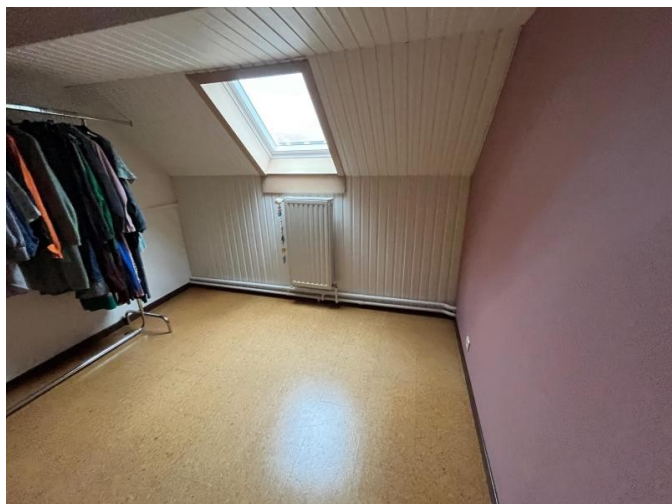
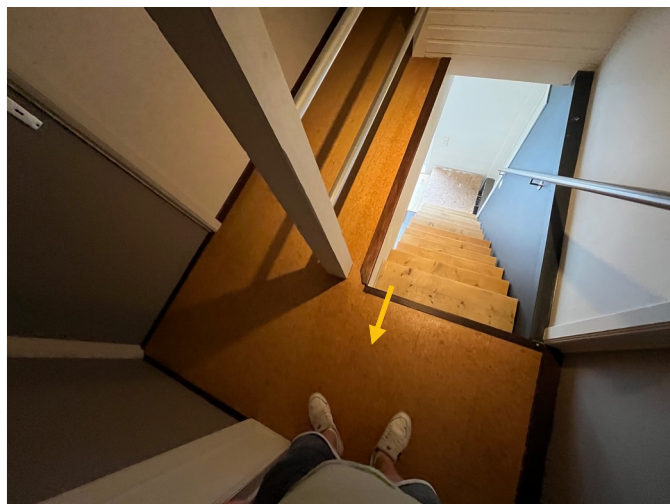
De aanwezige vloerbekleding is niet asbestverdacht. De onderliggende laag was echter niet inspecteerbaar zonder destructie tijdens de inspectie. Mogelijk is de onderliggende laag asbestverdacht.

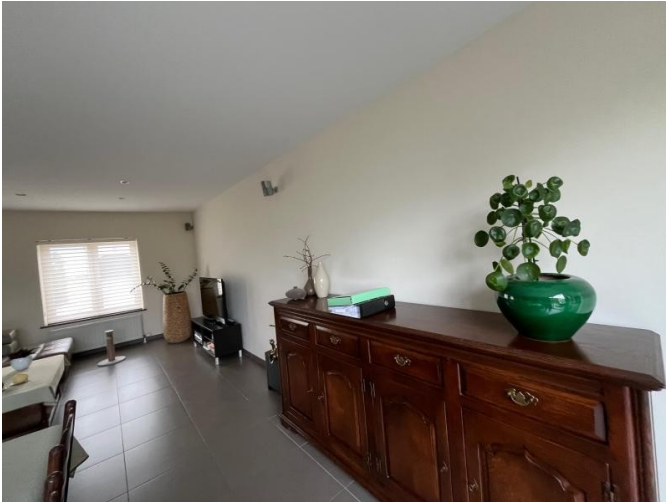
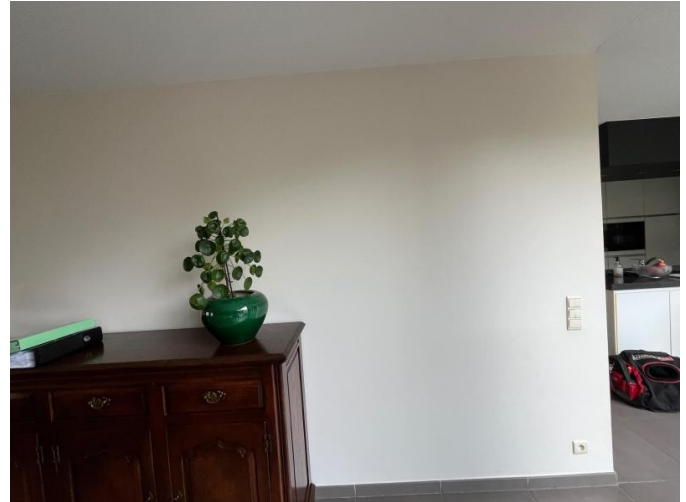
## Fiche 3: Valse wand(en)/voorzetwand(en) – Gipskarton-Pvc-hout

| Basis voor advies | De asbestdeskundige beoordeelt het materiaal als niet-asbestverdacht. |

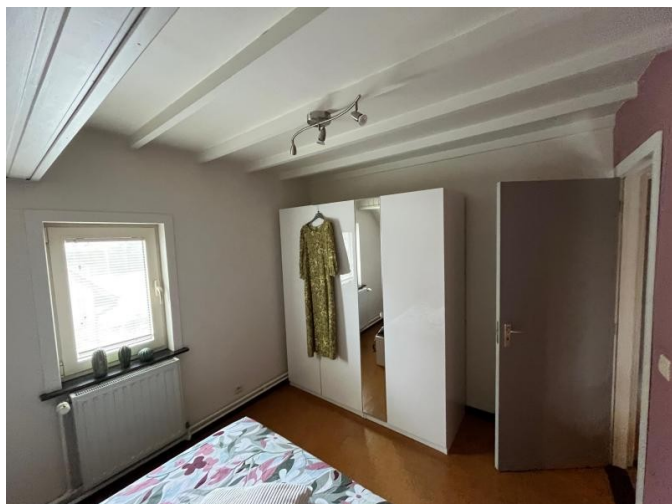
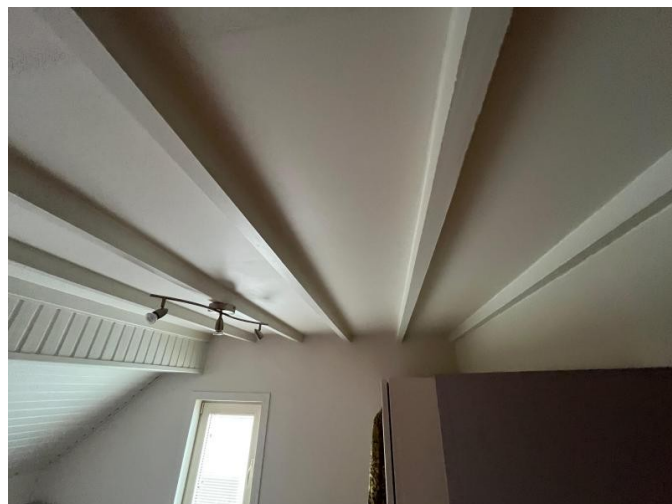
Het plafond bestaat uit niet-asbestverdachte gipskartonplaten/hout-/pvc platen . Zonder destructie is het niet mogelijk om na te gaan of er asbestverdachte materialen aanwezig zijn achter de gipskartonplaten/hout-/pvc platen.

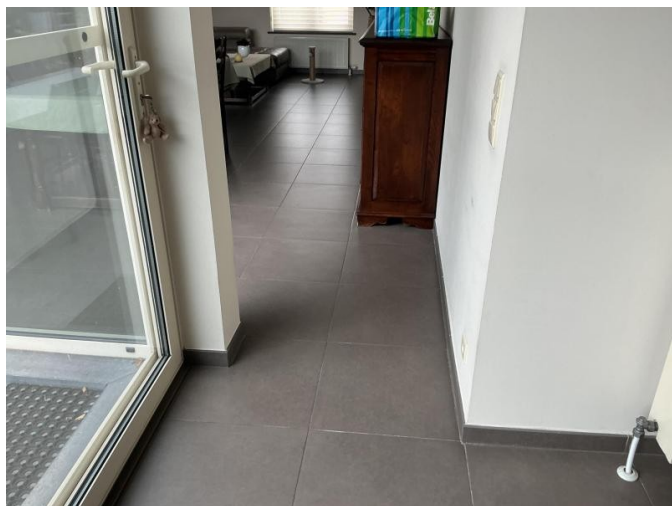
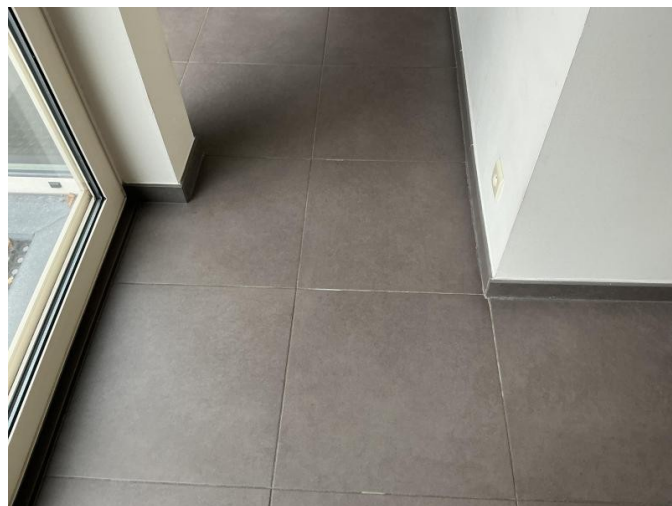
Op moment van de inspectie kon niet worden nagegaan of de tegellijm onder de vloertegels of achter de plinttegels asbestverdacht is. Bij renovatie of verwijdering van de tegels dient het materiaal te worden geanalyseerd voor de werken van start gaan.

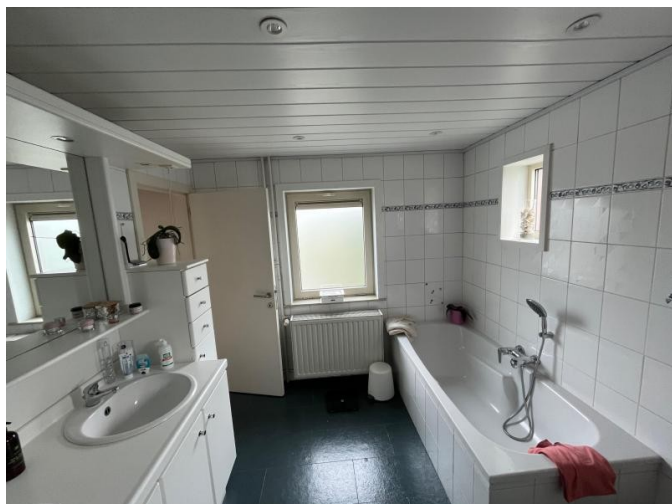
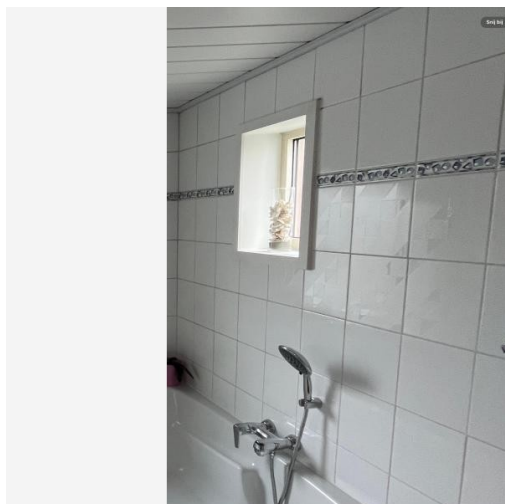
Op moment van de inspectie kon niet worden nagegaan of de tegellijm achter de muurtegels/plinten asbestverdacht is. Bij renovatie of verwijdering van de tegels dient het materiaal te worden geanalyseerd voor de werken van start gaan.

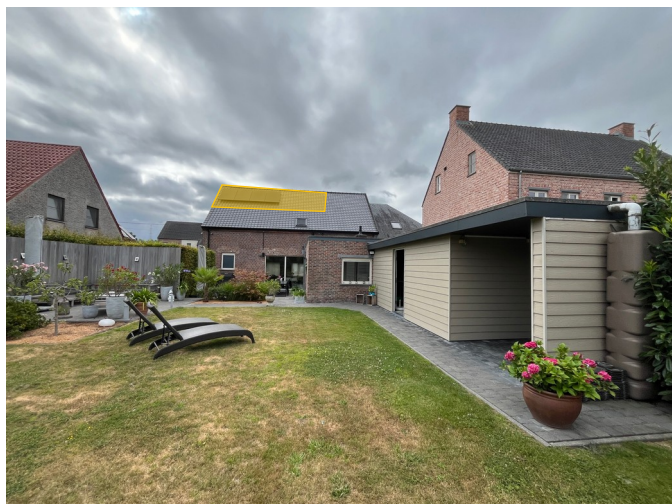
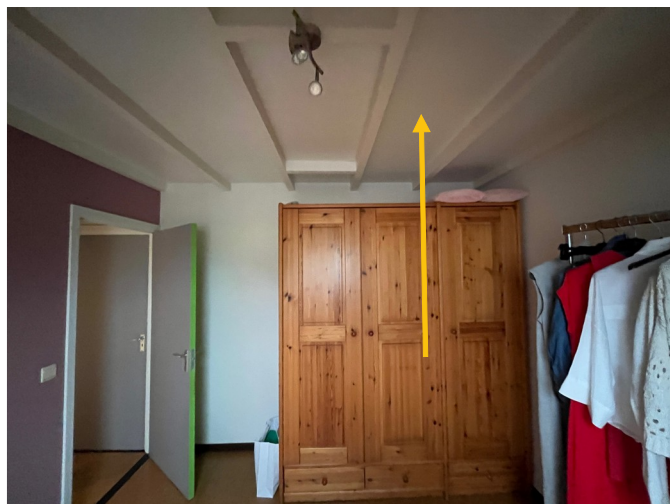
Er is geen (zichtbaar) toegangsluik aanwezig. Hierdoor kon de zolderruimte niet worden gecontroleerd op moment van de inspectie.

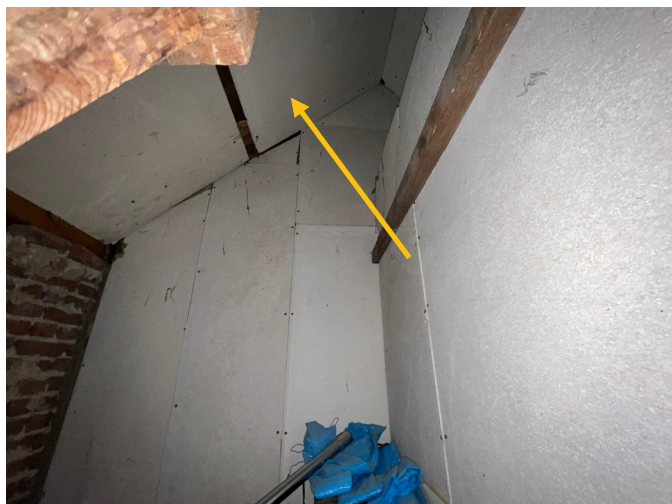
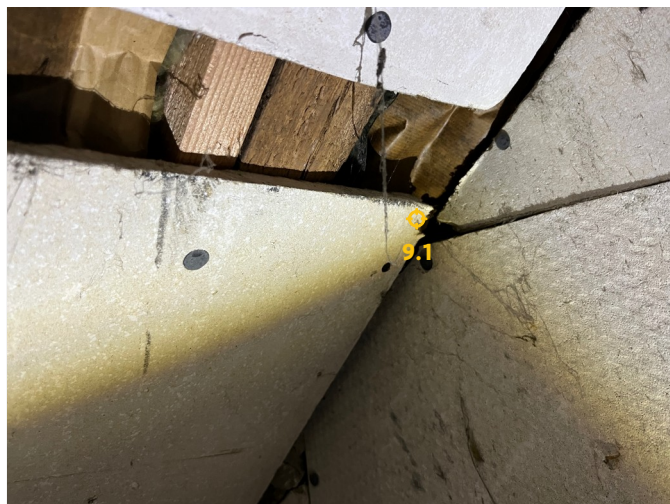
## Fiche 9: Plafond bestaande uit platen type Pical

Geen asbest

| # | Type | Referentie | Resultaat |
|---|---|---|---|
| 9.1 | Puntmonster | M03 | Geen asbest |

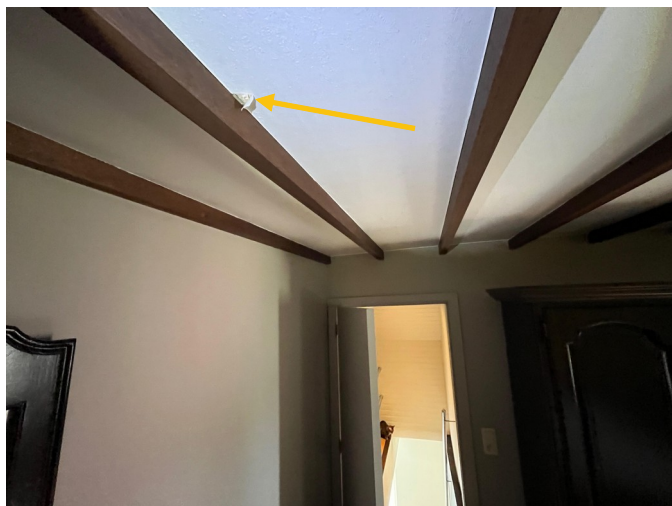
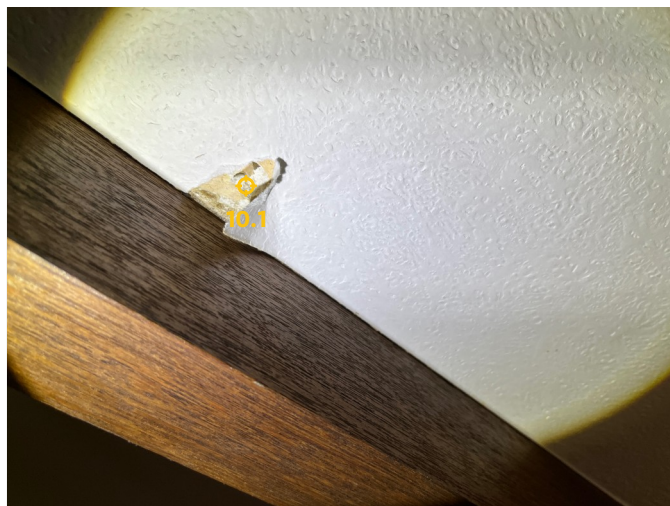
## Fiche 10: Plafond bestaande uit platen type Pical

Geen asbest

| # | Type | Referentie | Resultaat |
|---|---|---|---|
| 10.1 | Puntmonster | M06 | Geen asbest |

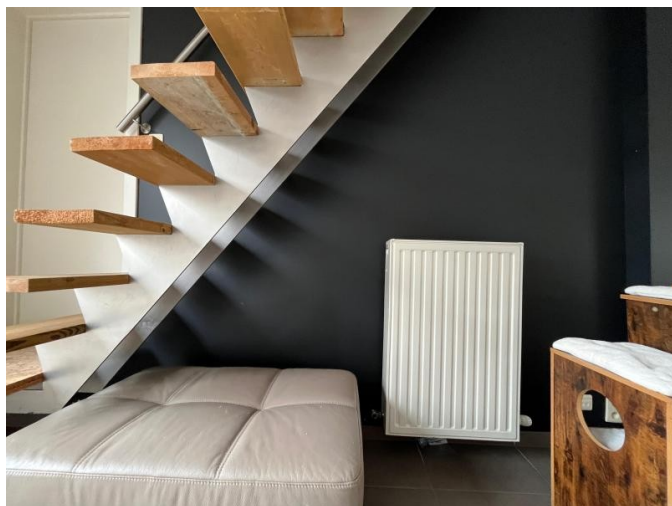
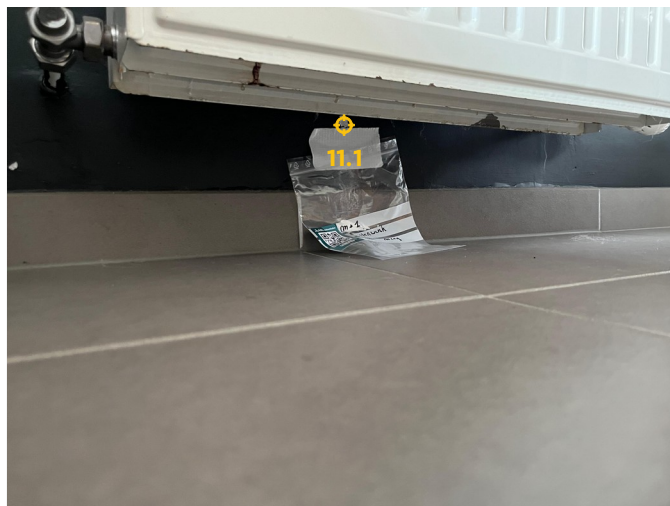
## Fiche 11: Pleisterwerk wanden

Geen asbest

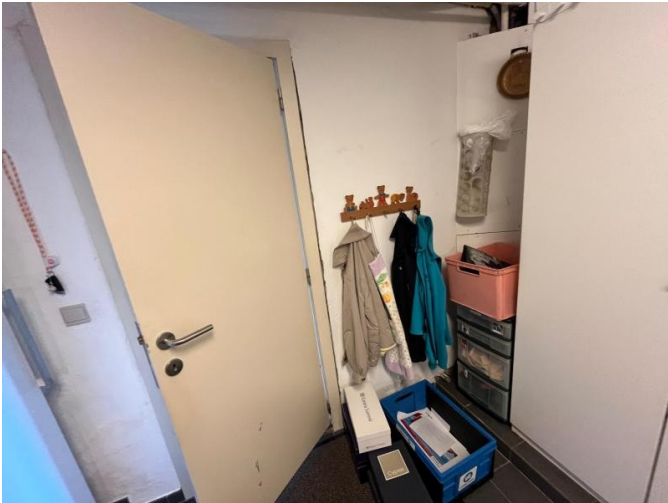
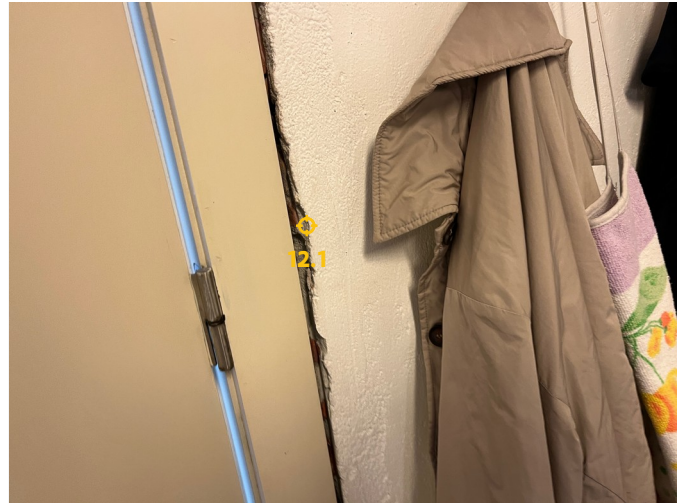
## Fiche 12: Cementering binnen

Geen asbest

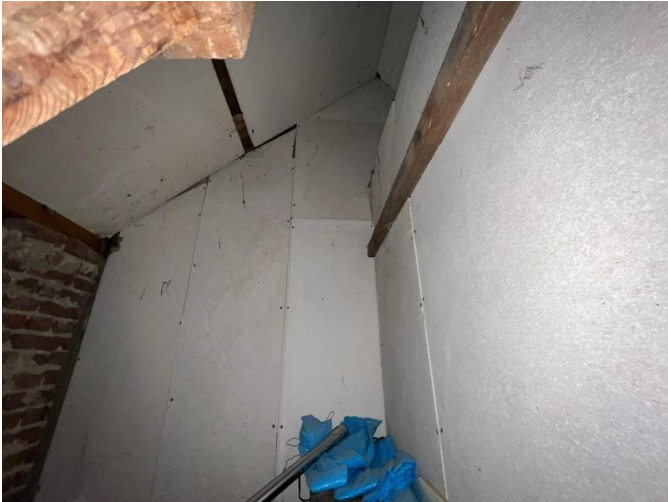
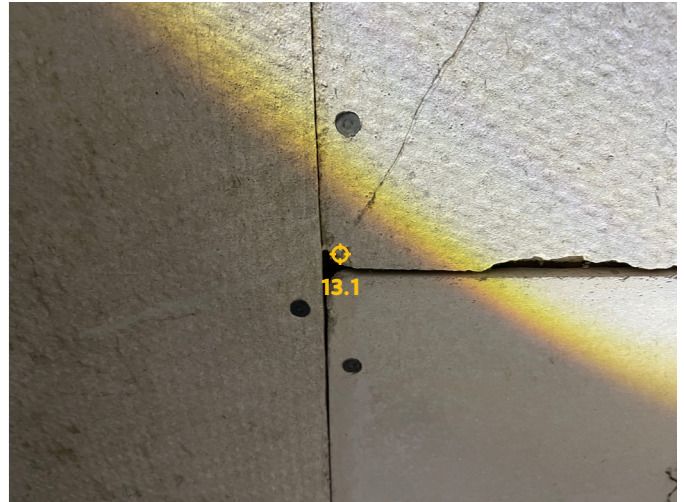
## Fiche 13: Wandbekleding bestaande uit platen - type Pical

Geen asbest

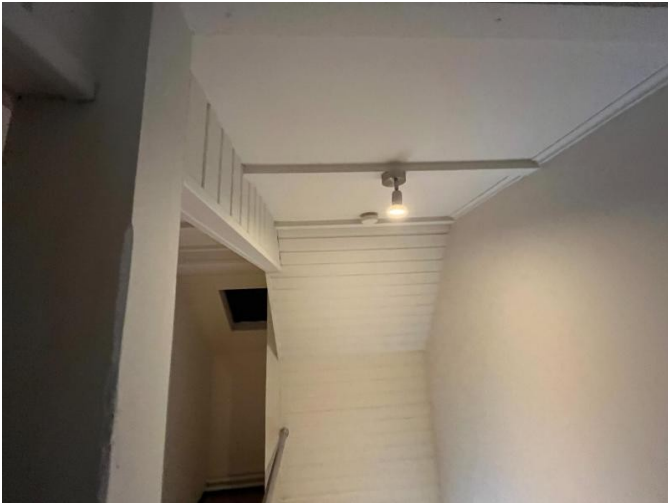
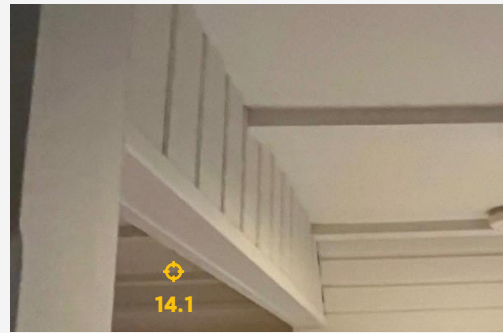
## Fiche 14: Plafond bestaande uit vezelplaten

Geen asbest

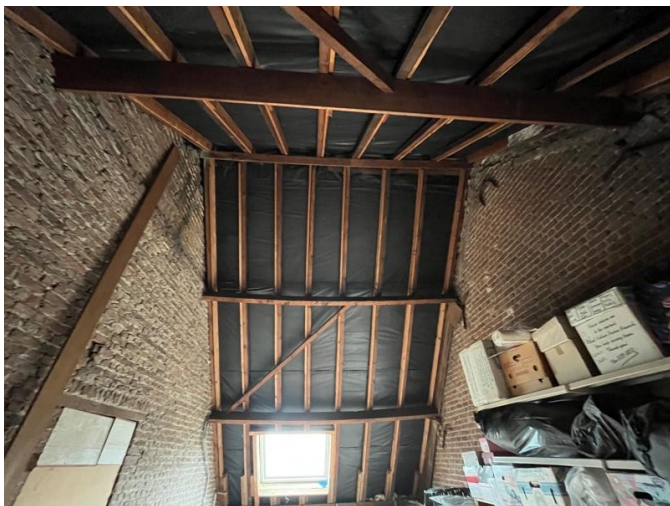
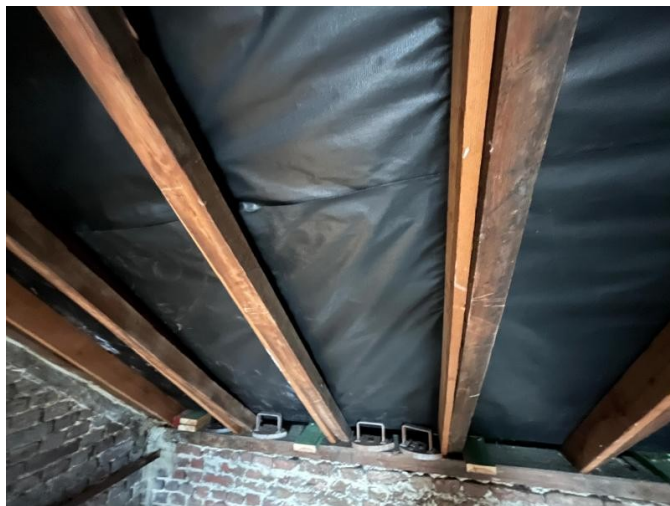
## Fiche 21: Onderdak - niet verdacht

| Beschrijving | Notitie | Terug te vinden op plannen |
|---|---|---|
| Fiche 21: Onderdak - niet verdacht | De materialen onder de dakbedekking (onderdak,...) zijn niet asbest verdacht. Deze bestaan uit | Plan 1.11: Daken |
