# Asbestinventarisatetest

Stationsstraat 41, 9255 Buggenhout

Attestnummer : **20260630-000517.000**

**Asbestveilig** (maar mogelijk niet asbestvrij)

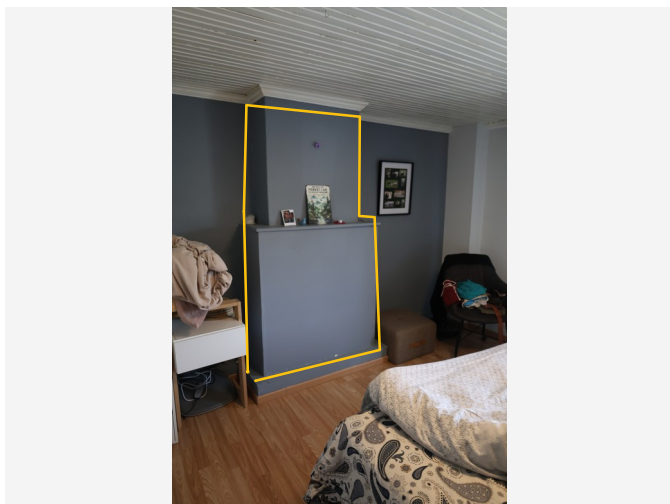
**Reden:** Schouw niet 100% inspecteerbaar, afgewerkt met MDF

**Uitleg van de asbestdeskundige:** De schoorsteenconstructies werden deels verwijderd, maar niet op alle verdiepingen. Op het gelijkvloers zijn de schouwen ingekast met MDF en niet zichtbaar. Op de eerste verdieping is een schouw zichtbaar in een slaapkamer, maar de binnenzijde kon niet worden geïnspecteerd. In de badkamer werd de schouw niet gecontroleerd. Een volledige inspectie van de schoorsteenstructuren is bijgevolg niet mogelijk. Op basis van het bouwjaar (vóór 2001) kan de aanwezigheid van asbest in de voegen, isolatie of voering van de schouwen niet worden uitgesloten.

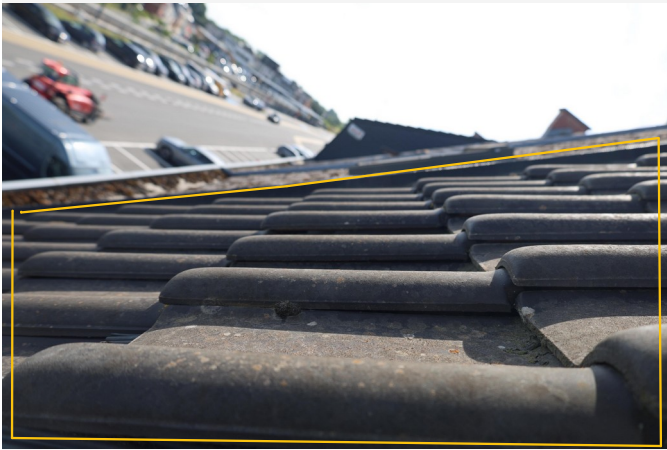
**Bouwjaar:** 2014

*Constructies gebouwd vanaf 2001 moeten niet onderzocht worden*

| Opmerking | Het dak werd recent vernieuwd 2014 |

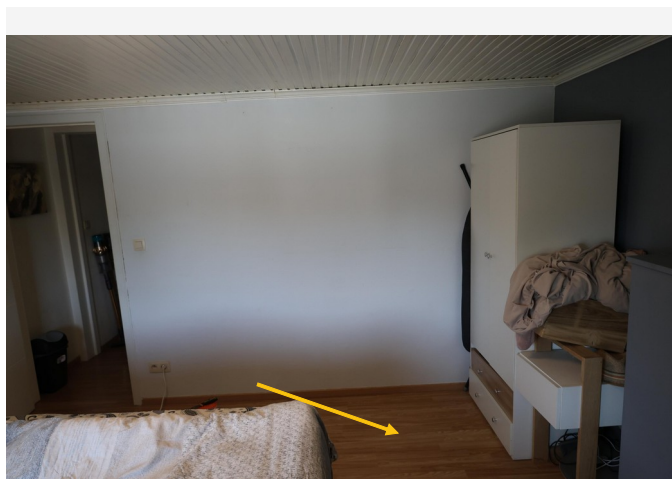
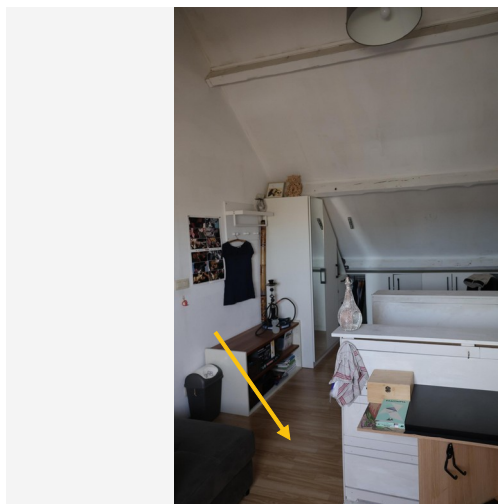
De laminaatvloer oogt visueel recent (geschatte leeftijd minder dan 20 jaar) en vertoont geen kenmerken van asbesthoudende lijm of onderlagen. Het materiaal is bijgevolg beoordeeld als niet asbestverdacht.

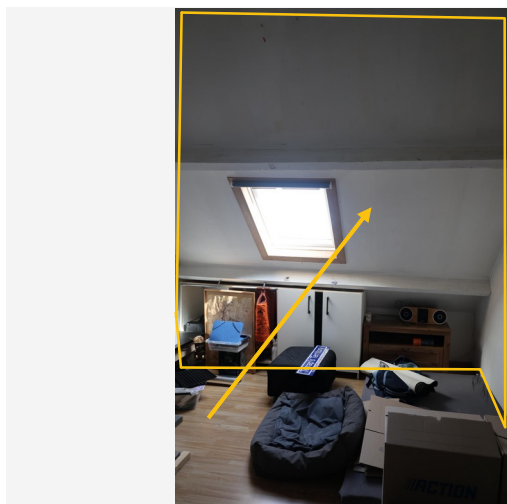
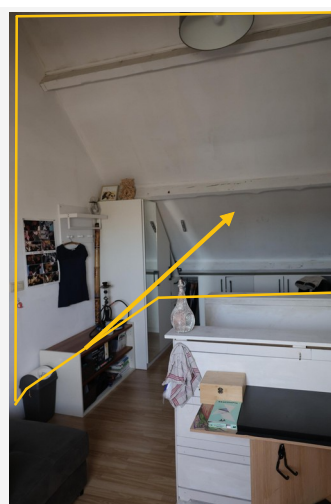
De zolder is afgewerkt met houten plafonds, muren en een laminaatvloer. Hout en laminaat zijn niet asbestverdacht.

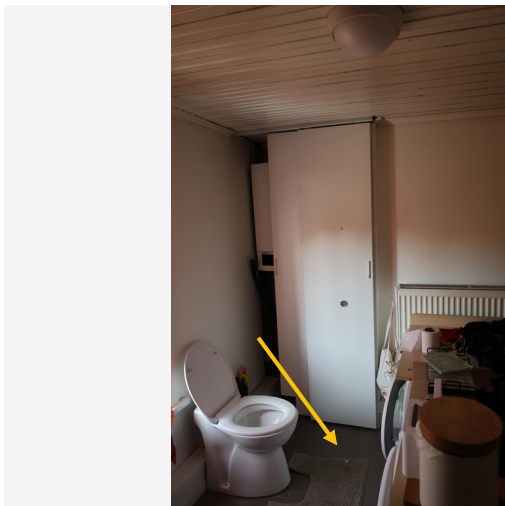
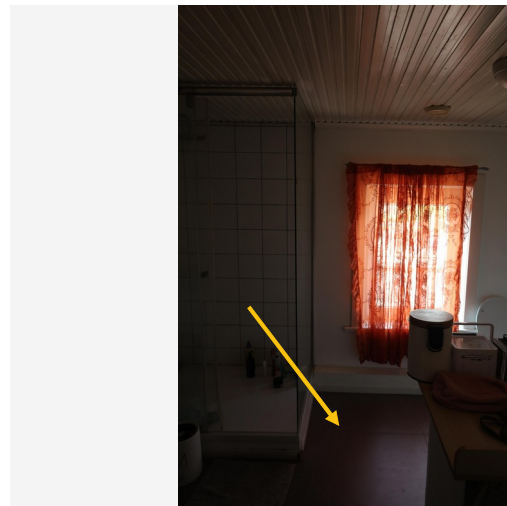
De onderliggende lijm is niet zichtbaar en kan niet worden bemonsterd zonder de tegels te beschadigen. Op basis van het bouwjaar kan asbest in de lijm niet worden uitgesloten.

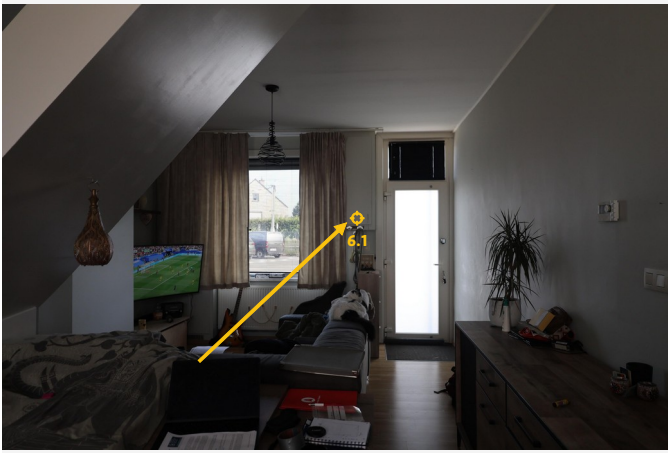
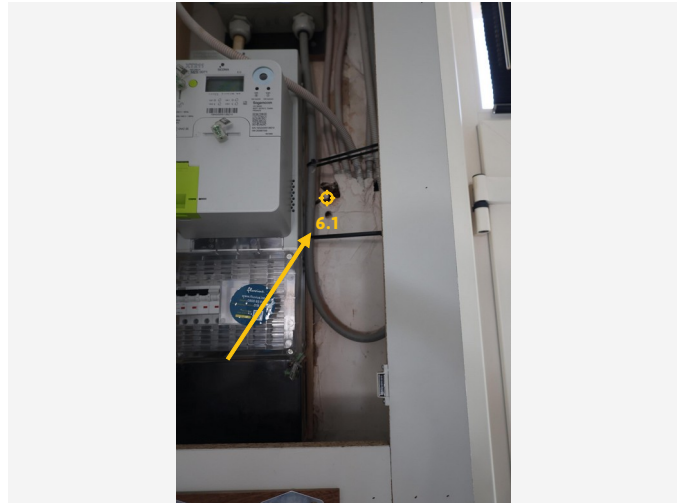
## Fiche 6: Meng pleister living

Geen asbest

| # | Type | Referentie | Resultaat |
|---|---|---|---|
| 6.1 | Mengmonster | M01 | Geen asbest |

| Opmerking | Mengmonster samengesteld uit 2 deelmonsters verspreid over de muren van de living en keuken (gelijkvloers) |

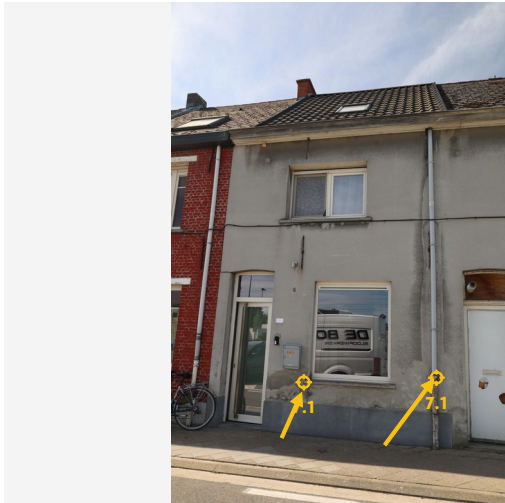
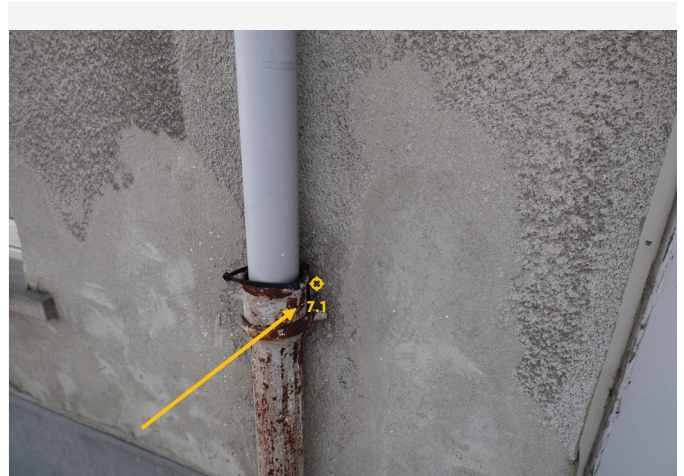
## Fiche 7: Pleister gevel

Geen asbest

| # | Type | Referentie | Resultaat |
|---|---|---|---|
| 7.1 | Mengmonster | M04 Pleister gevel | Geen asbest |

| Opmerking | Mengmonster samengesteld uit 2deelmonsters verspreid over de cementgebonden gevelbepleistering (crepi-achtig) op de voorgevel. |

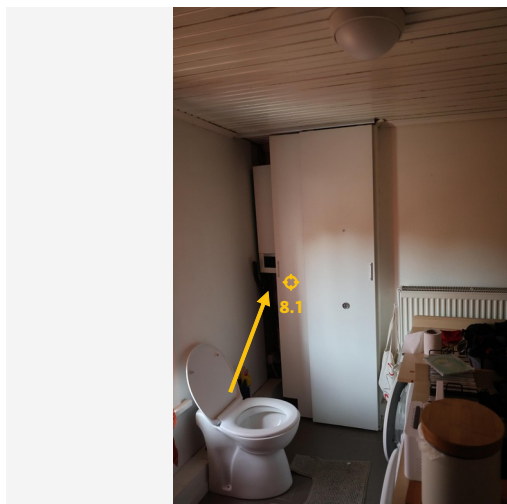
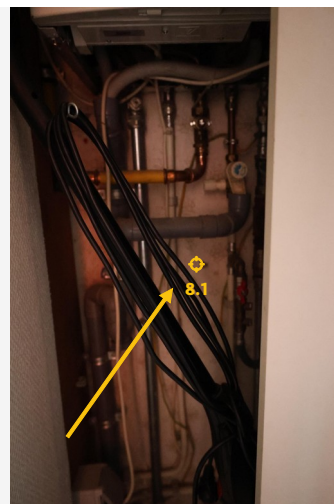
## Fiche 8: Badkamer pleister achter cv-ketel

Geen asbest

| # | Type | Referentie | Resultaat |
|---|---|---|---|
| 8.1 | Puntmonster | M02 badkamer pleister | Geen asbest |

| Opmerking | Puntmonster genomen van de bepleistering in de ingemaakte kast op de eerste verdieping. |

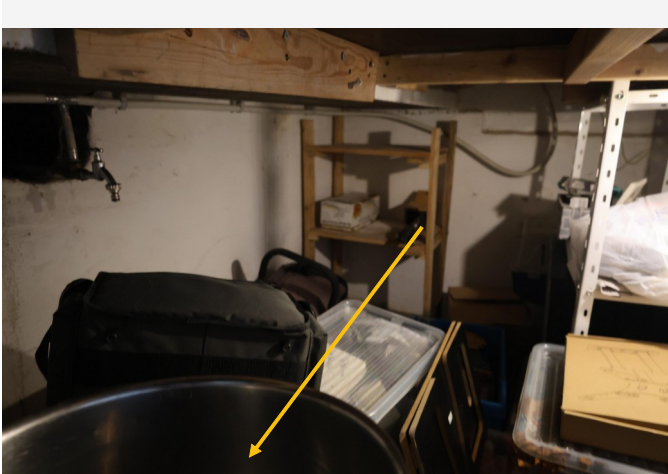
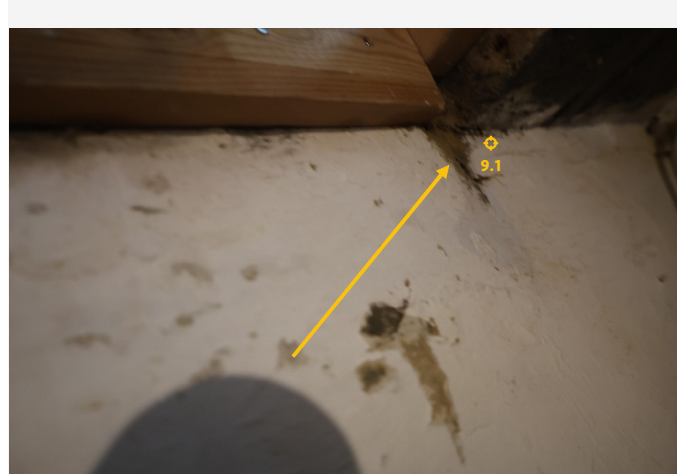
## Fiche 9: Bepleistering kruipkelder

Geen asbest

| # | Type | Referentie | Resultaat |
|---|---|---|---|
| 9.1 | Mengmonster | M05 | Geen asbest |

| Opmerking | Mengmonster genomen van de cementgebonden pleisterlaag in de kruipkelder (functie: vochtwerend). De laag is zichtbaar en bereikbaar. |

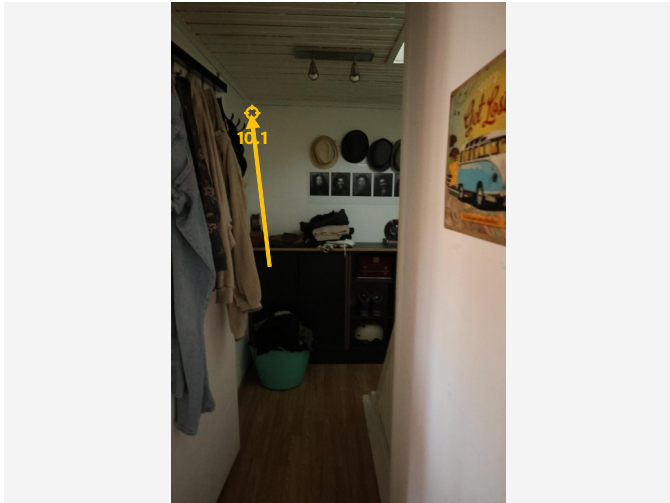
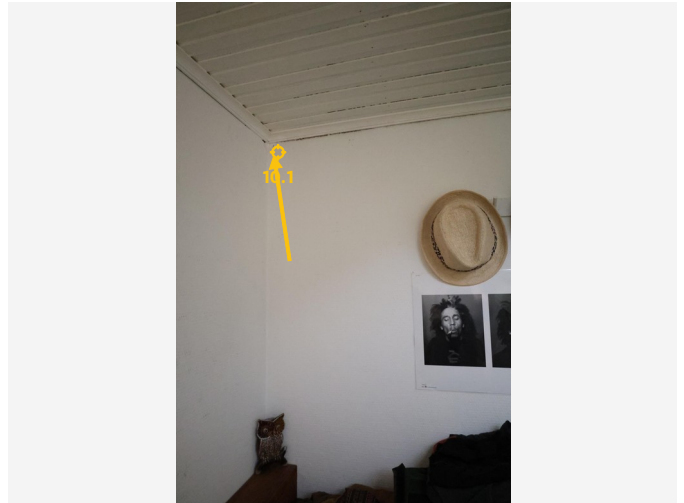
## Fiche 10: Pleister hal 1ste verdiep

Geen asbest

| # | Type | Referentie | Resultaat |
|---|---|---|---|
| 10.1 | Mengmonster | M03 Pleister Hal | Geen asbest |

| Opmerking | Mengmonster genomen van de bepleistering in de gang op de eerste verdieping. |

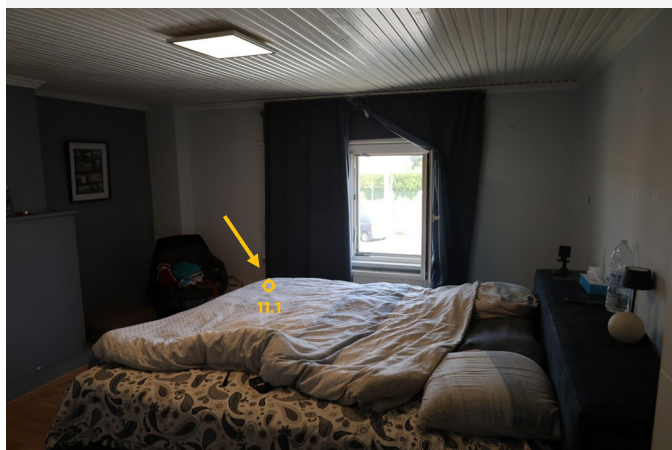
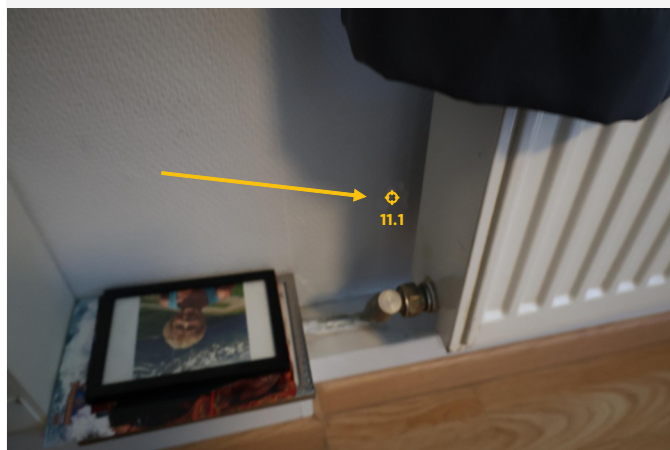
## Fiche 11: Pleister slaapkamer

Geen asbest

| # | Type | Referentie | Resultaat |
|---|---|---|---|
| 11.1 | Puntmonster | M06 Pleister slaapkamer | Geen asbest |

| Opmerking | Puntmonster genomen van de bepleistering in de slaapkamer |

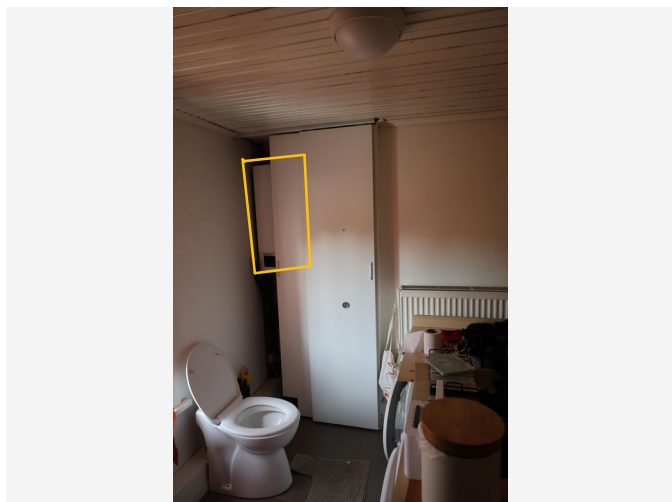
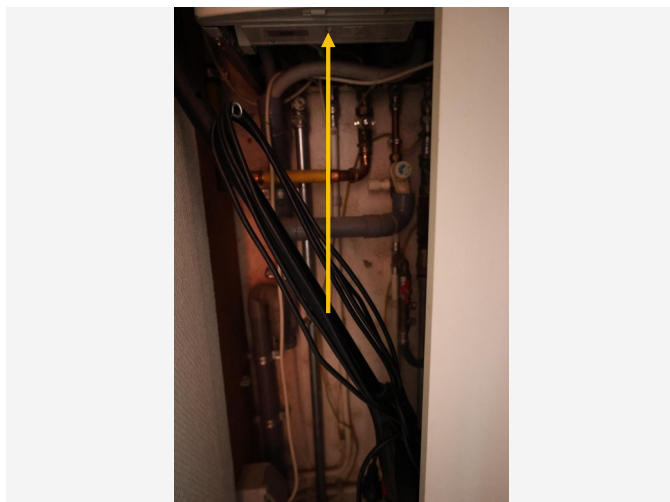
### Fiche 12: Materialen aan stookketel

| Beschrijving | Notitie | Terug te vinden op plannen |
|---|---|---|
| Fiche 12: Materialen aan stookketel | De stookketel is een modern type (geen asbestverdachte materialen aangetroffen). | Plan 1.3: Plan 1ste |

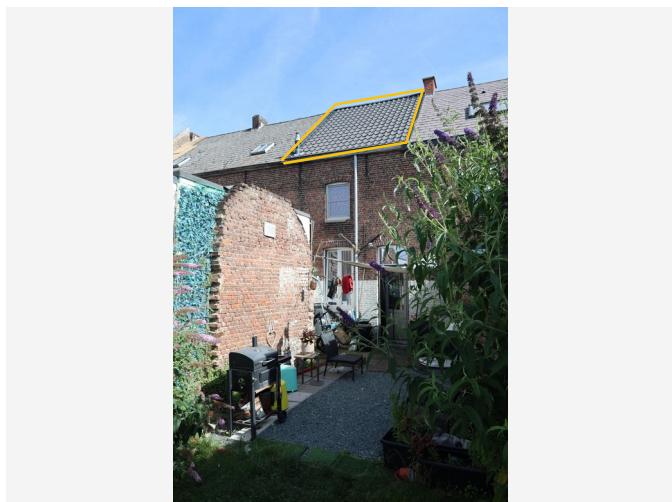
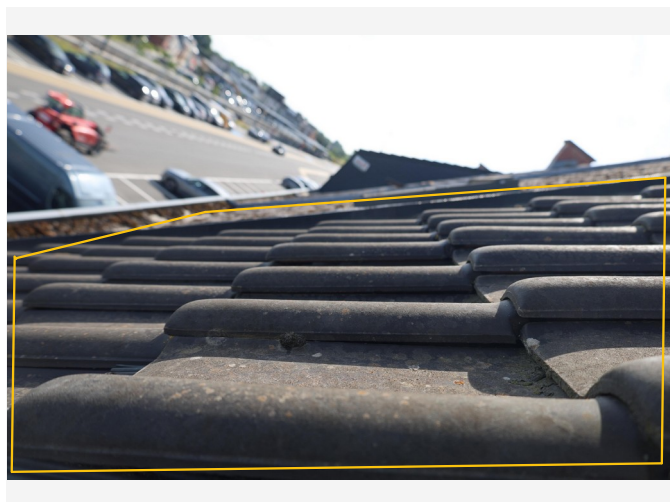
### Fiche 13: Dakbedekking

| Beschrijving | Notitie | Terug te vinden op plannen |
|---|---|---|
| Fiche 13: Dakbedekking | De dakpannen werden vernieuwd in 2014 | Plan 1.4: Zolder |

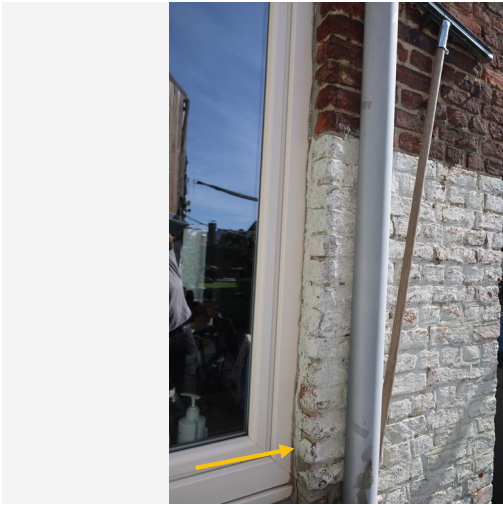
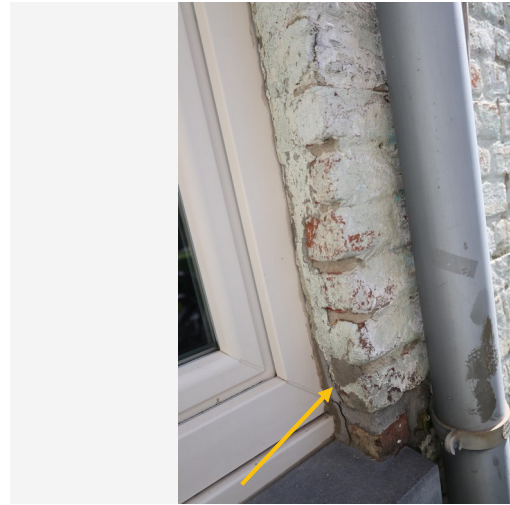
## Fiche 14: Ramen en kit

| Beschrijving | Notitie | Terug te vinden op plannen |
|---|---|---|
| Fiche 14: Ramen en kit | De ramen zijn recent. De kit is elastisch en vertoont geen kenmerken van asbest | Plan 1.2: Plan GVL<br>Plan 1.3: Plan 1ste |

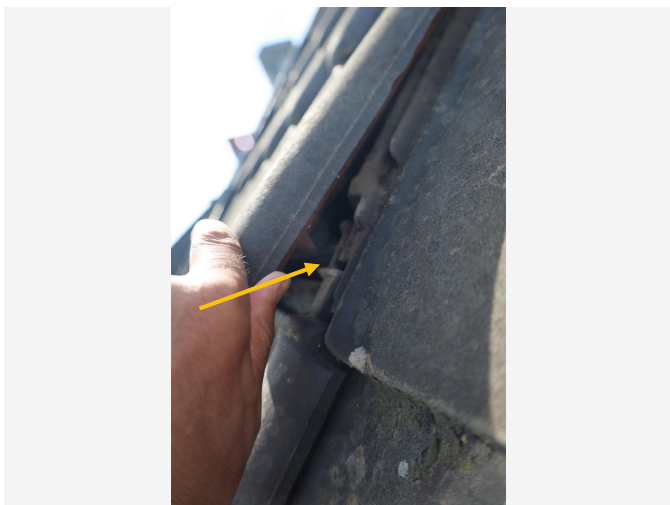
### Fiche 15: Materialen onder de dakbedekking

| Beschrijving | Notitie | Terug te vinden op plannen |
|---|---|---|
| Fiche 15: Materialen onder de dakbedekking | Het onderdak onder de dakbedekking is niet zichtbaar. Een tastwaarneming (voelen met de hand) deed vermoeden dat het om een recente folie of cementgebonden plaat gaat, maar een visuele inspectie was niet mogelijk. De beschikbare offerte is onvolledig en omschrijft het onderdak niet eenduidig. Daarom wordt het onderdak geregistreerd als 'niet waarneembaar of vast te stellen'. | Plan 1.4: Zolder |
