# Asbestinventarisatetest

Kalkenstraat 10, 9255 Buggenhout

Attestnummer : **20260805-000006.000**

**Asbestveilig** (maar mogelijk niet asbestvrij)

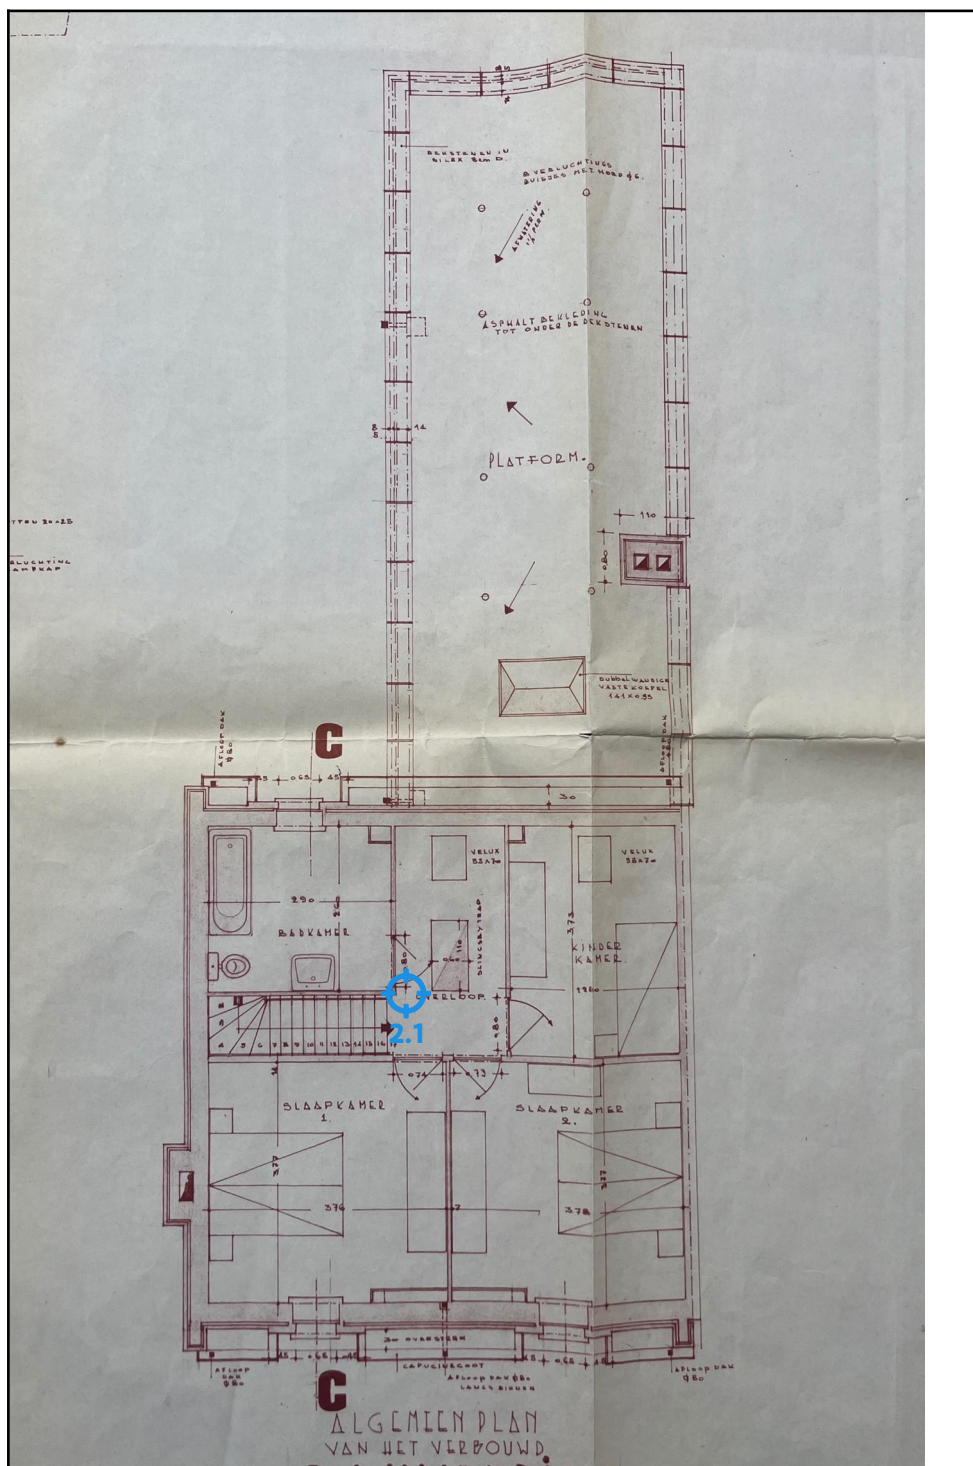
## Plan 1.4: Verdieping +1

alle muren bevatten pleisterwerk, exclusief badkamer  
geen verdachte vloerbedekking aangetroffen

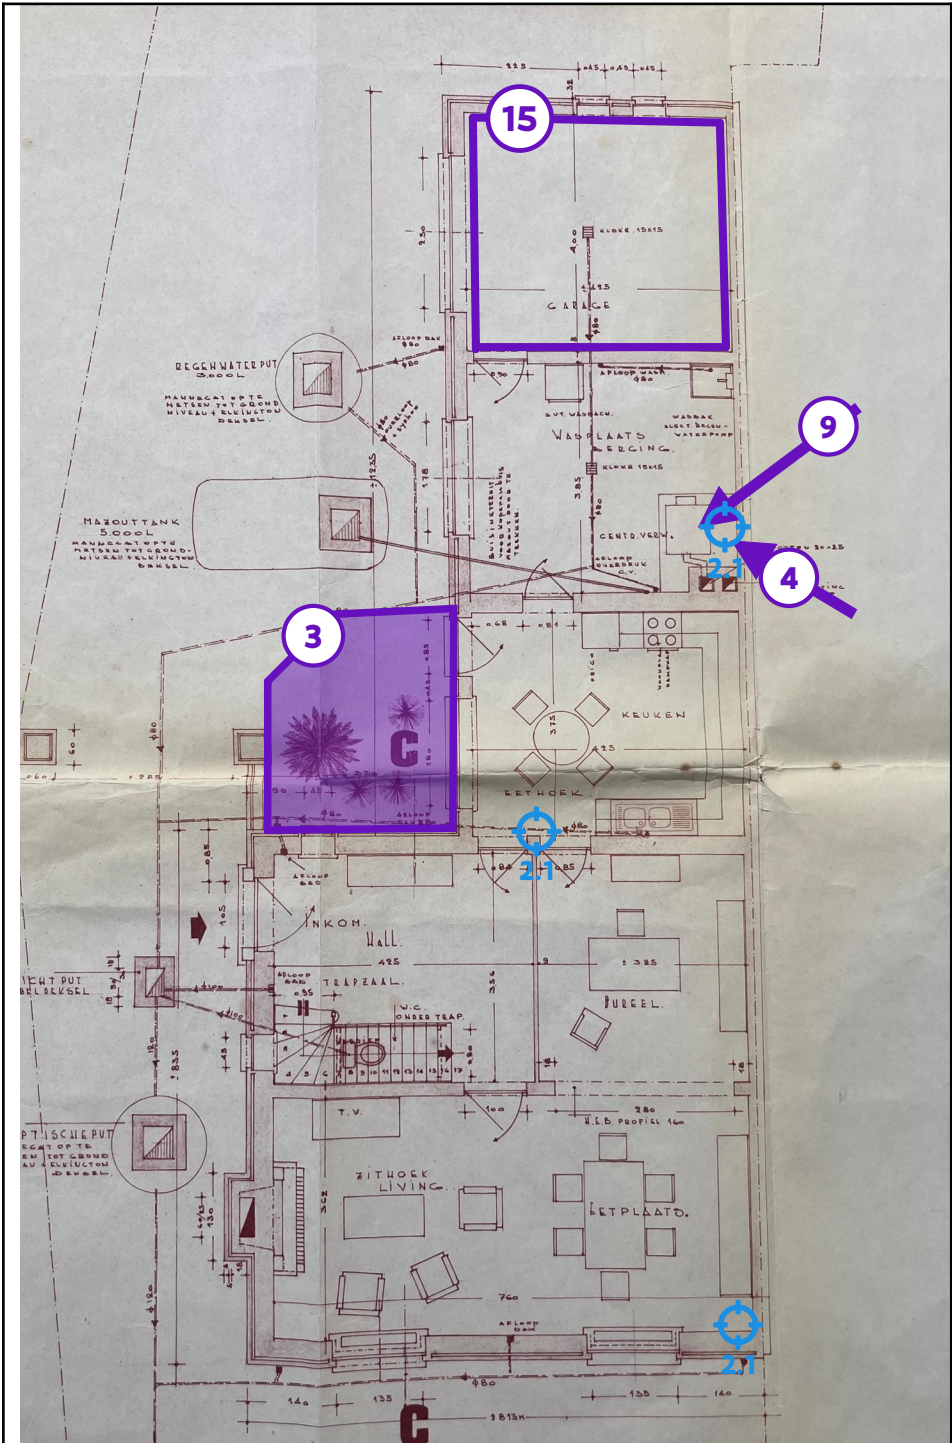
# Plan 1.5: Gelijkvloers

geen verdachte vloerbedekking aangetroffen  
alle muren bevatten pleisterwerk, exclusief garage

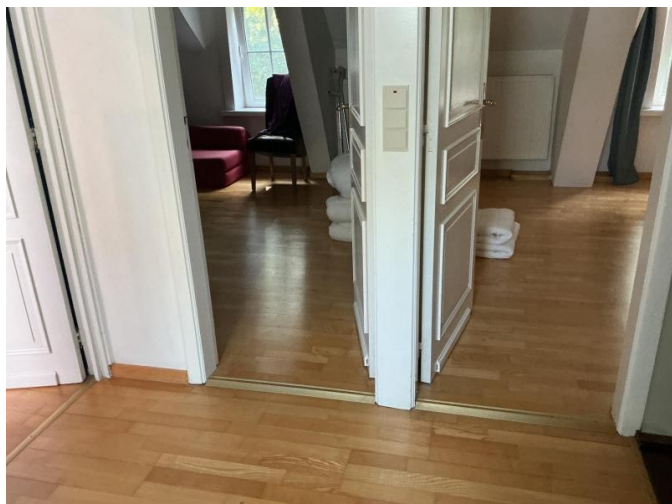
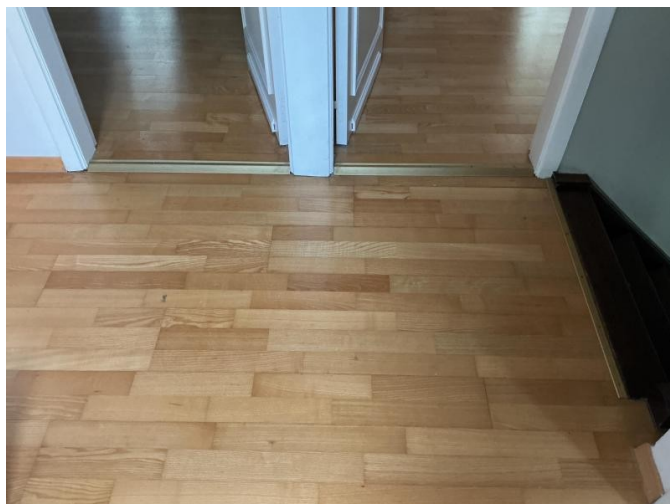
De aanwezige vloerbedekking is niet asbestverdacht. De onderliggende laag was echter niet inspecteerbaar zonder destructie tijdens de inspectie. Mogelijk is de onderliggende laag asbestverdacht.

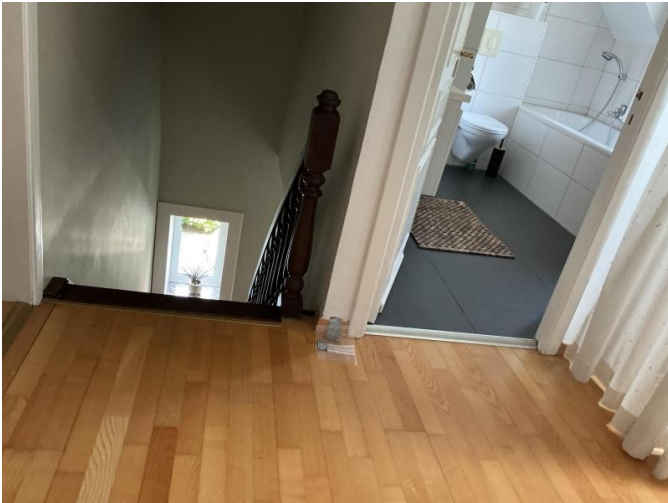
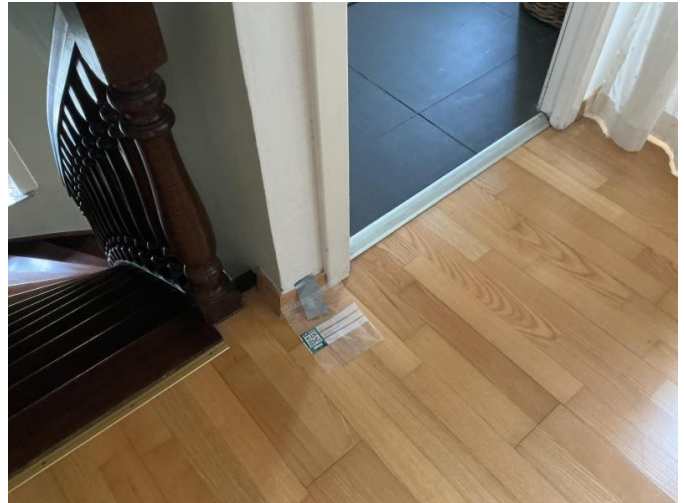
## Fiche 2: Pleisterwerk wanden

Geen asbest

| # | Type | Referentie | Resultaat |
|---|---|---|---|
| 2.1 | Mengmonster | M01 | Geen asbest |

| Opmerking | <p>De hoeveelheid betreft een schatting.</p> <p>Het materiaal werd bemonsterd op de volgende locaties: stooklokaal, leefruimte, Traphal, keuken</p> <p>Het materiaal op volgende verplichte locatie werd niet bemonsterd wegens:/</p> |

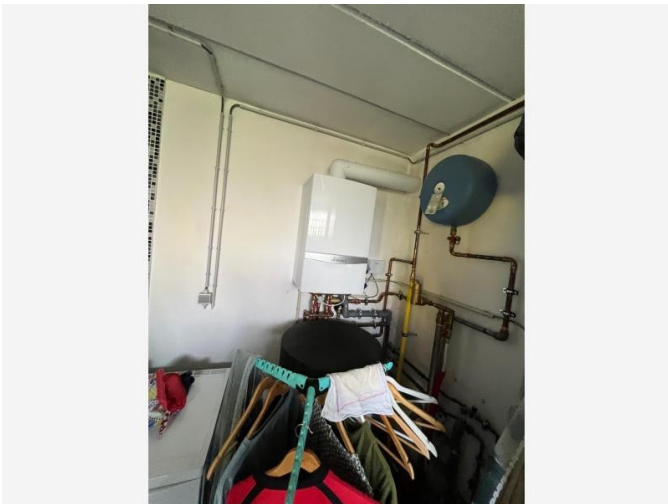
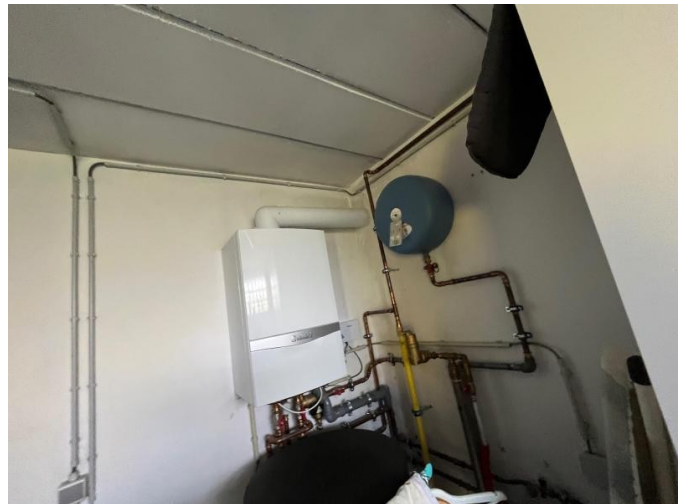
### Fiche 4: Rookgaskanalen - niet verdacht

| Beschrijving | Notitie | Terug te vinden op plannen |
|---|---|---|
| Fiche 4: Rookgaskanalen - niet verdacht | De materialen van rookgaskanalen zijn niet asbest verdacht. | Plan 1.5: Gelijkvloers |

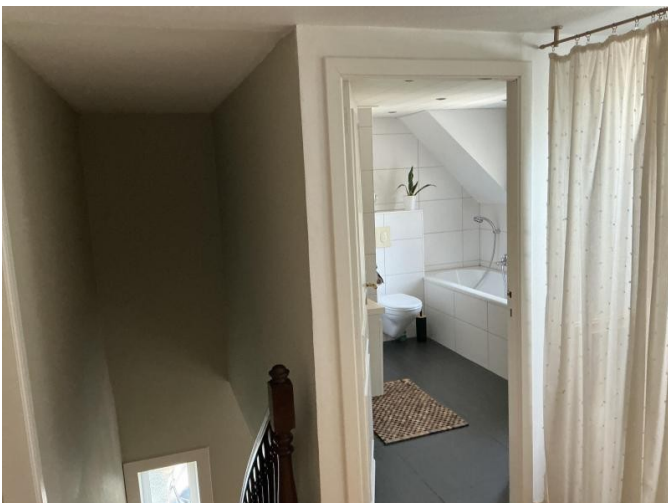
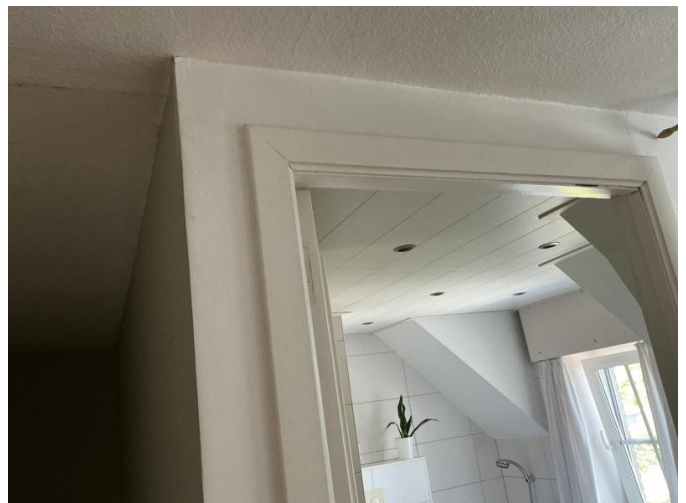
### Fiche 5: Plafondafwerking in gipskarton/hout/pvc

| Beschrijving | Notitie | Terug te vinden op plannen |
|---|---|---|
| Fiche 5: Plafondafwerking in gipskarton/hout/pvc | Het plafond bestaat uit niet-asbestverdachte gipskartonplaten/hout-/pvc platen . Zonder destructie is het niet mogelijk om na te gaan of er asbestverdachte materialen aanwezig zijn achter de gipskartonplaten/hout-/pvc platen. | Plan 1.3: Verdieping +1<br>Plan 1.6: Gelijkvloers |

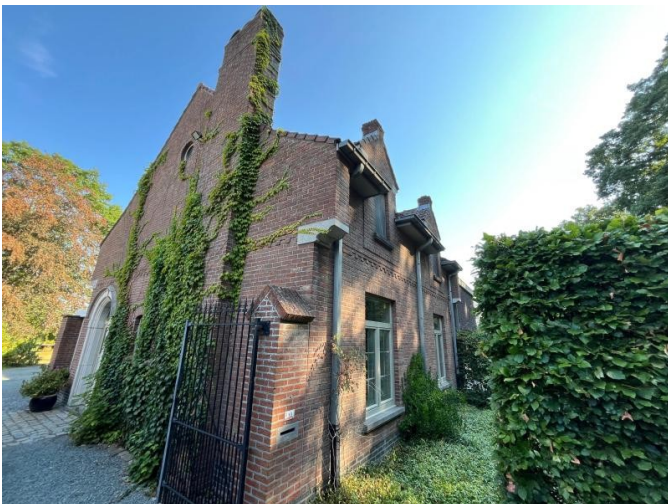
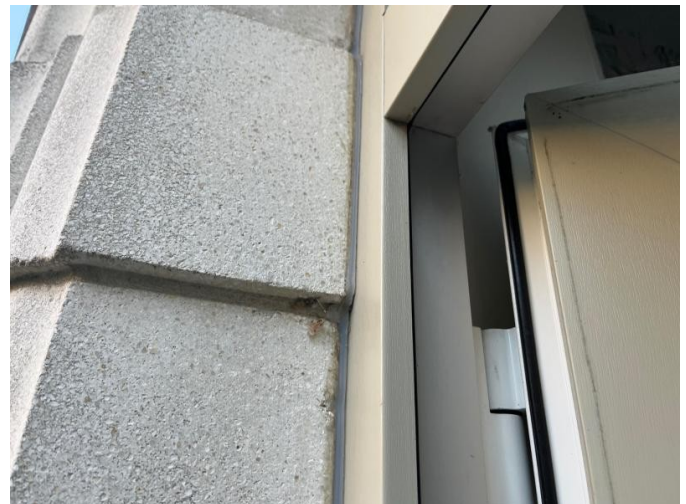
## Fiche 7: Afdichtingsmateriaal (mastiek,kit,..) aan schrijnwerk - Niet verdacht

| Beschrijving | Notitie | Terug te vinden op plannen |
|---|---|---|
| Fiche 7: Afdichtingsmateriaal (mastiek,kit,...) aan schrijnwerk - Niet verdacht | Het aanwezig afkittingsmateriaal is niet asbest-verdacht. | - |

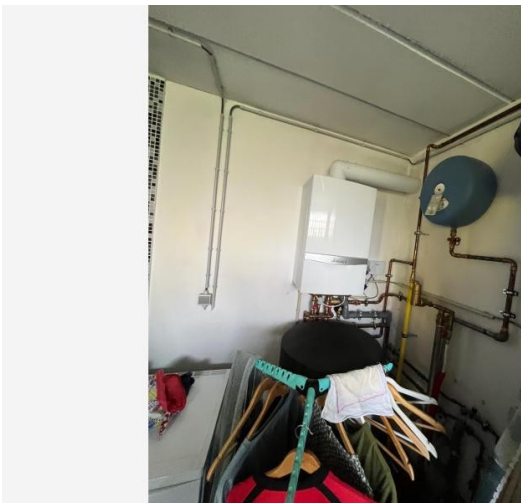
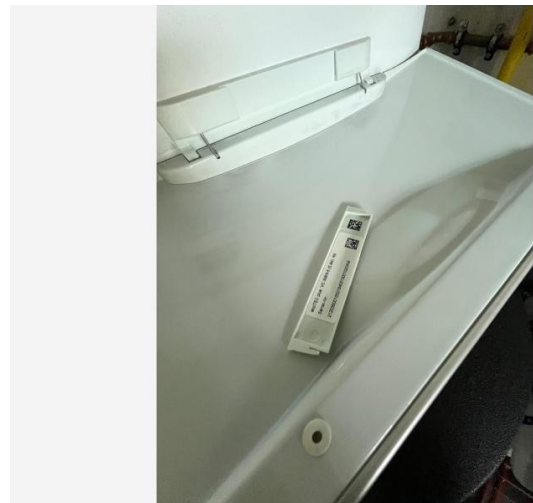
## Fiche 9: Materialen aan de stookketel(dichtingen, isol mat,...) niet verdacht

| Beschrijving | Notitie | Terug te vinden op plannen |
|---|---|---|
| Fiche 9: Materialen aan de stookketel(dichtingen, isol mat,...) niet verdacht | De materialen aan de stookketel (dichtingen, isolerend materiaal,...) zijn niet asbest verdacht. | Plan 1.5: Gelijkvloers |

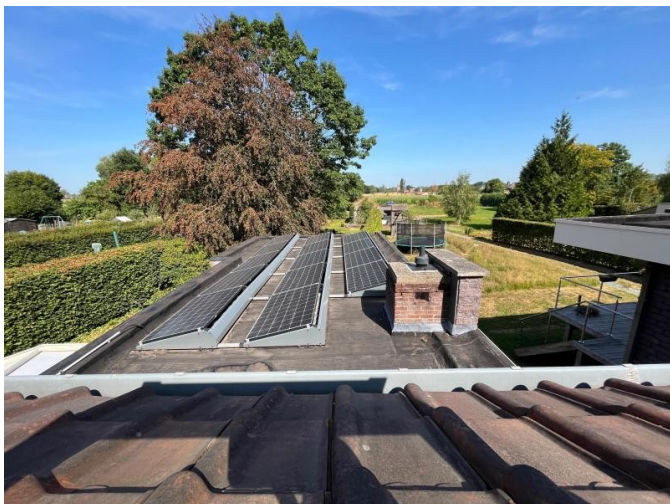
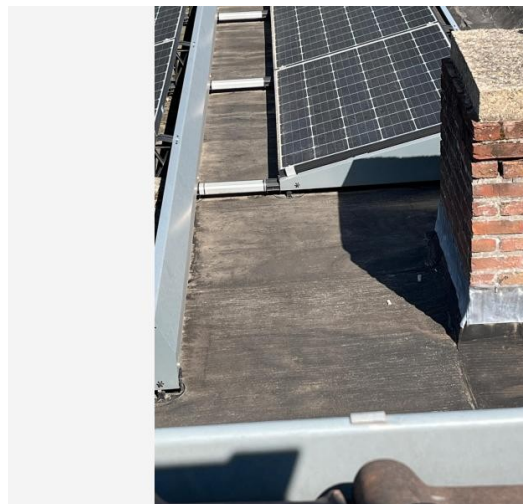
## Fiche 10: Dakbedekking - EPDM

| Beschrijving | Notitie | Terug te vinden op plannen |
|---|---|---|
| Fiche 10: Dakbedekking - EPDM | EPDM staat voor ethyleen-propyleen-dieen-monomeer. Deze combinatie zorgt ervoor de EPDM een heel flexibel, waterdicht en elastisch dak rubber is dat geen asbest bevat. Mogelijk zijn er onderliggende asbestverdachte lagen die niet waarneembaar waren op moment van de inspectie. Bij renovatie- of sloopwerken dient er eerst te worden gekeken of er onderliggende asbestverdacht lagen aanwezig zijn. Tevens dient er een staalname te gebeuren per verdacht laag. | Plan 1.3: Verdieping +1 |

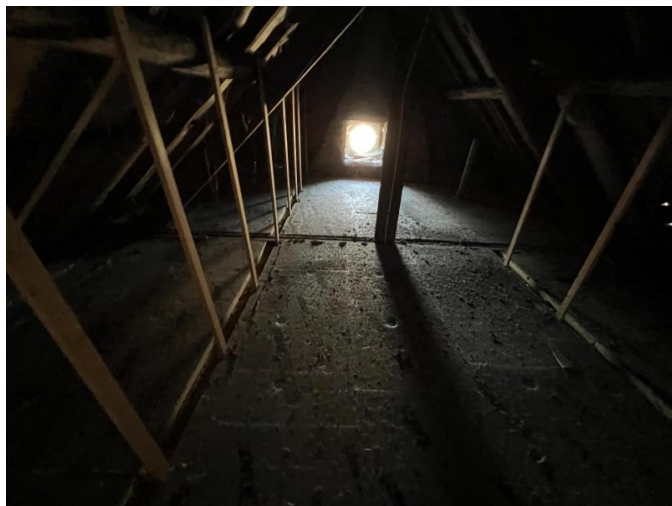
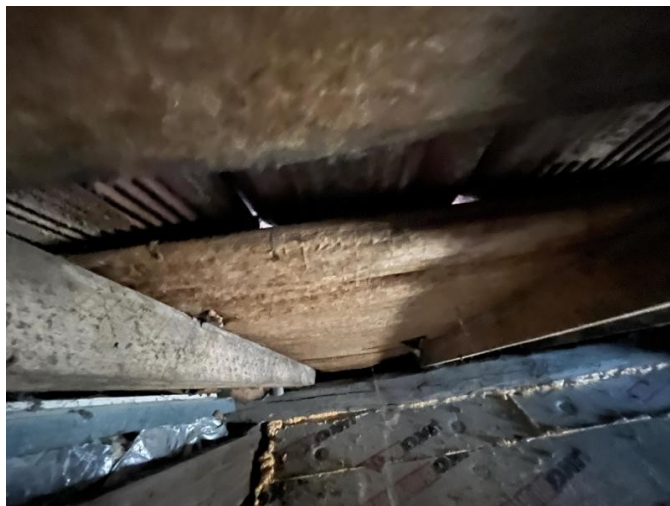
### Fiche 11: Onderdak hoofdbouw - niet verdacht

| Beschrijving | Notitie | Terug te vinden op plannen |
|---|---|---|
| Fiche 11: Onderdak hoofdbouw - niet verdacht | De materialen onder de dakbedekking (onderdak,...) zijn niet asbest verdacht. | Plan 1.2: Onderdak |

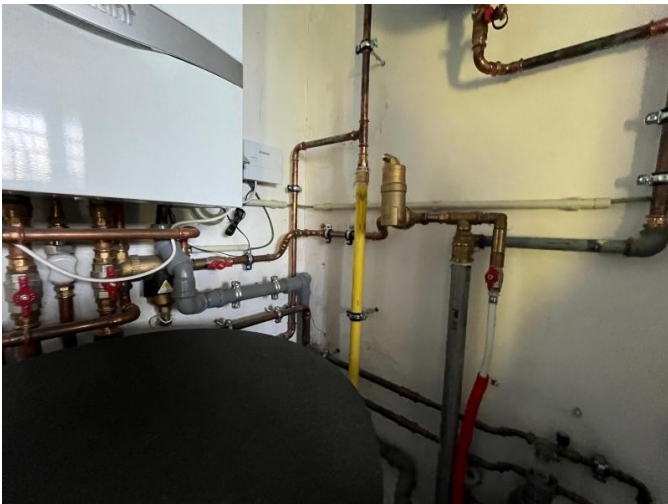
## Fiche 12: Leidingisolatie - niet aanwezig

| Beschrijving | Notitie | Terug te vinden op plannen |
|---|---|---|
| Fiche 12: Leidingisolatie - niet aanwezig | Geen leidingisolatie aanwezig. | - |

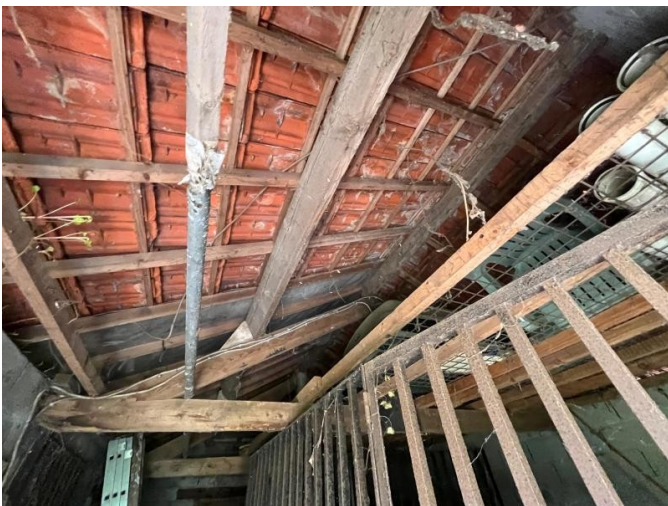
## Fiche 13: Onderdak bijbouw niet aanwezig

| Beschrijving | Notitie | Terug te vinden op plannen |
|---|---|---|
| Fiche 13: Onderdak bijbouw niet aanwezig | Geen asbestverdachte materialen onder de dakbedekking (onderdak,...) aanwezig. | Plan 2.1: Bijgebouw plan |

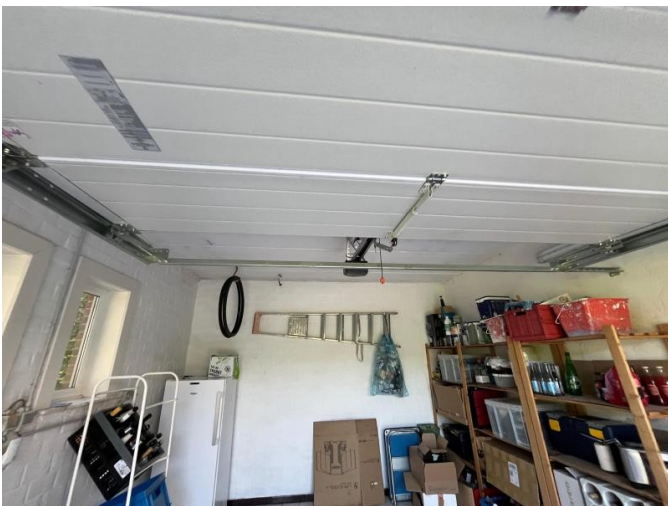
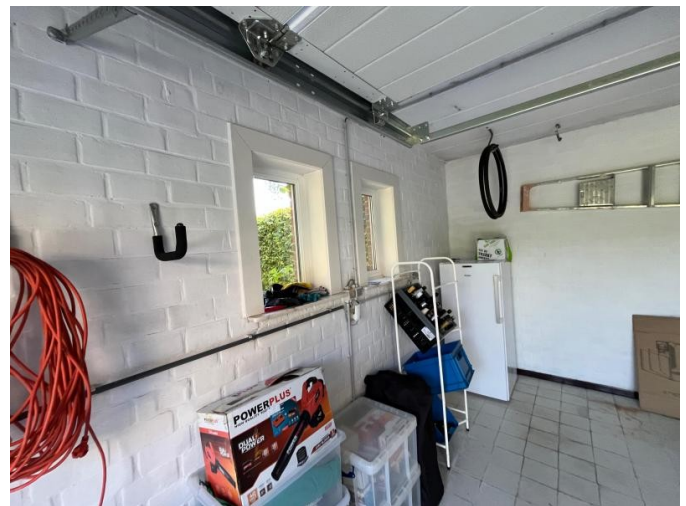
## Fiche 15: Pleisterwerk - Niet aanwezig

| Beschrijving | Notitie | Terug te vinden op plannen |
|---|---|---|
| Fiche 15: Pleisterwerk - Niet aanwezig | Geen pleisterwerken aanwezig. | Plan 1.5: Gelijkvloers<br>Plan 1.6: Gelijkvloers |
