# Asbestinventarisatetest

Broekstraat 14, 1745 Opwijk

Attestnummer : 20260826-000137.000

Uitgegeven op : 26.08.2026

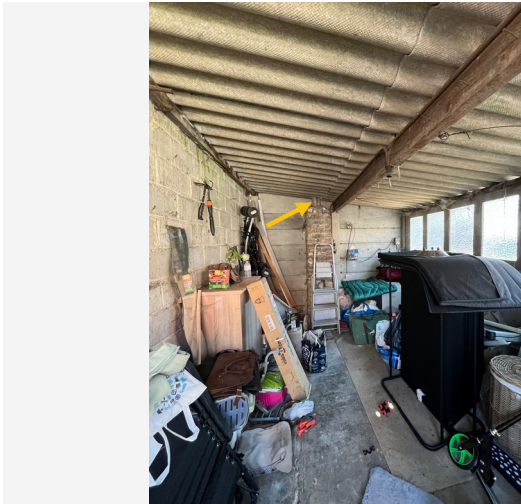
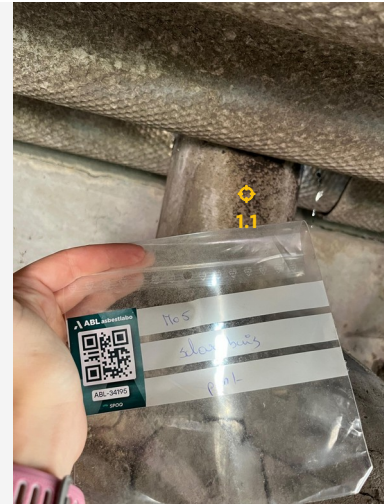
| Eindbeoordeling materiaalrisico | Hoog materiaalrisico en/of hoge kans op vezelvrijgave |

| Asbestsoort (vezeltype) | Crocidoliet aanwezig |
| Toestand van het materiaal | Matig beschadigd, matig verweerd |

| # | Type | Referentie | Resultaat |
|---|---|---|---|
| 1.1 | Puntmonster | M05 | Crocidoliet, Chrysotiel |

| Beschrijving | Schouwbus 'in open systeem' |

**Dringend verwijderen**

- Verwijder dit asbestmateriaal zo snel mogelijk. Volg de toestand goed op.

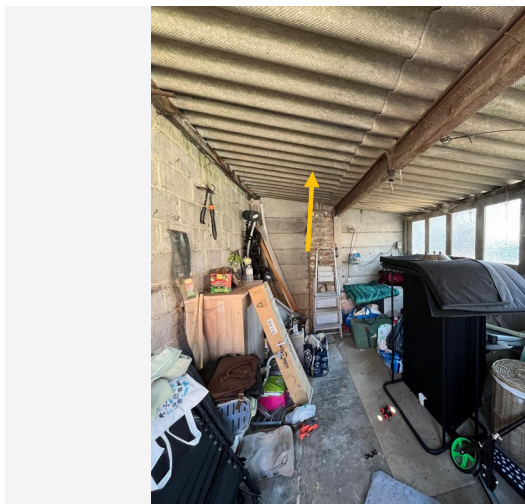
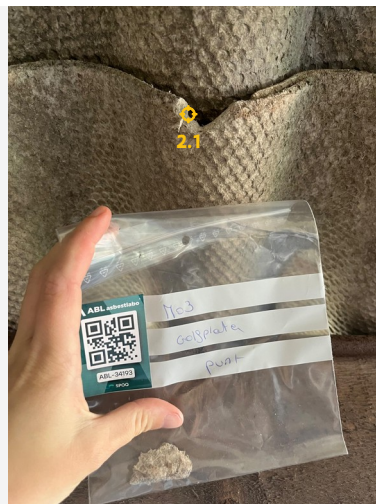
| Eindbeoordeling materiaalrisico | Verhoogd materiaalrisico en/of verhoogde kans op vezelvrijgave |

| Toestand van het materiaal | Matig beschadigd, matig verweerd |

| # | Type | Referentie | Resultaat |
|---|---|---|---|
| 2.1 | Puntmonster | M03 | Chrysotiel |

| Beschrijving | dakbedekking - golfplaten |

Verwijderen

- Verwijder dit asbestmateriaal zo snel mogelijk. Volg de toestand goed op.
- Hemelwater dat afspoelt van asbestcement daken of gevels kan asbestdeeltjes bevatten. Gebruik het enkel voor gesloten circuits (bv. spoelen toiletten). Reinig na het vervangen van het dak of de gevel de dakgoten en regenwaterput of -ton om asbesthoudend sediment of slib te verwijderen

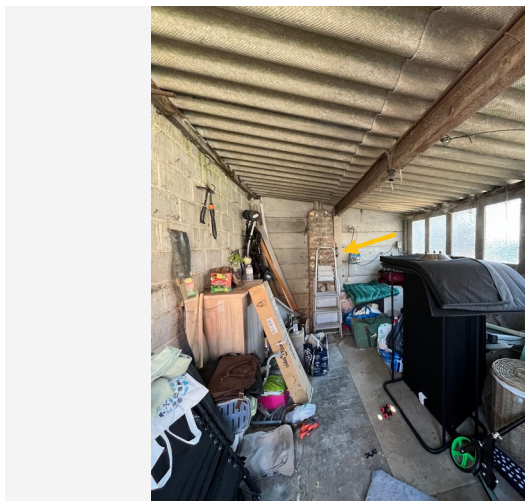
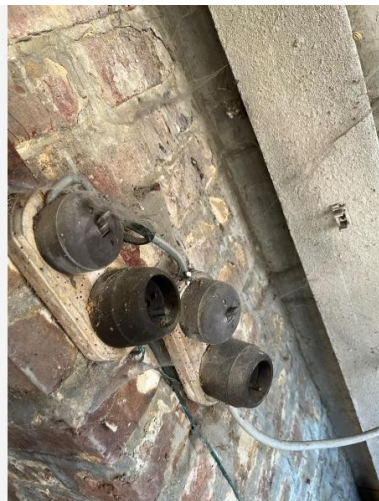
## Fiche 3: Bakeliet – Stopcontacten & schakelaars (binnen)

| Eindbeoordeling materiaalrisico | Verhoogd materiaalrisico en/of verhoogde kans op vezelvrijgave |

| Asbestsoort (vezeltype) | Crocidoliet aanwezig |

Verwijderen

- Zorg voor een veilig beheer. Vermijd het beschadigen van het asbestmateriaal. Controleer de toestand jaarlijks op wijzigingen.
- Voer bijkomende staalname(s) uit.

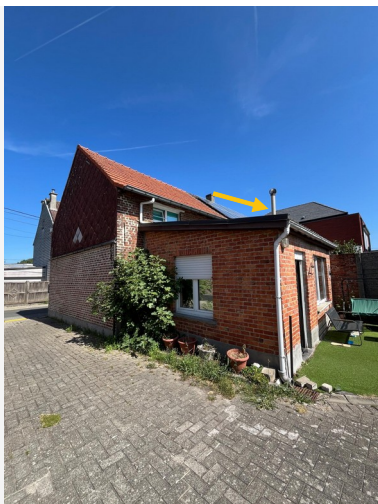
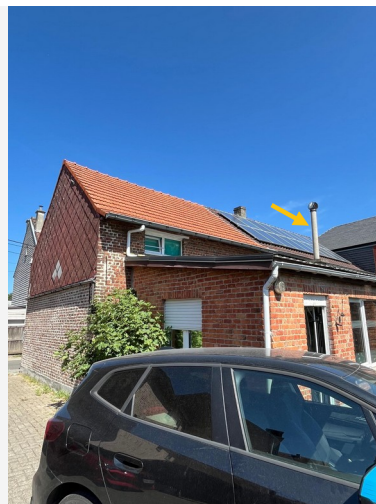
| Opmerking | Schouwbus in een 'gesloten systeem' wil zeggen dat er in het verlengde van deze schouwbus een CV ketel is aangesloten of deze volledig dichtgemaakt is en niet meer in gebruik is. De hoeveelheid is een schatting. |

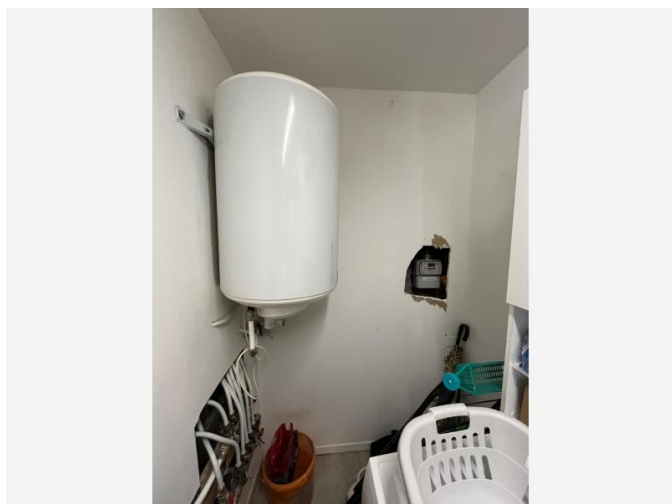
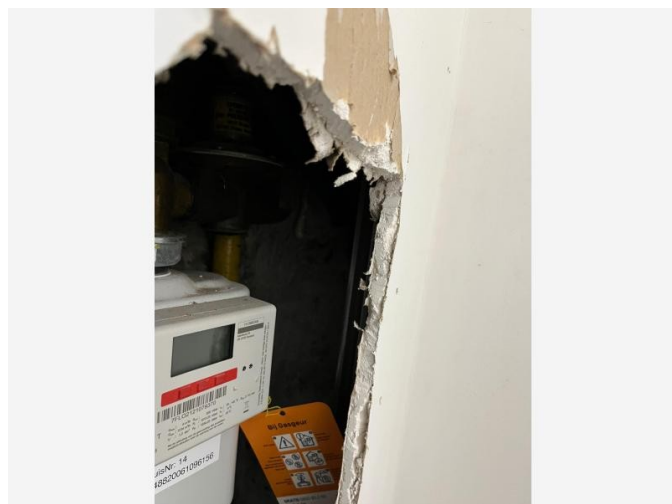
## Fiche 9: Valse wand(en)/voorzetwand(en) – Gipskarton-Pvc-hout

| Basis voor advies | De asbestdeskundige beoordeelt het materiaal als niet-asbestverdacht. |

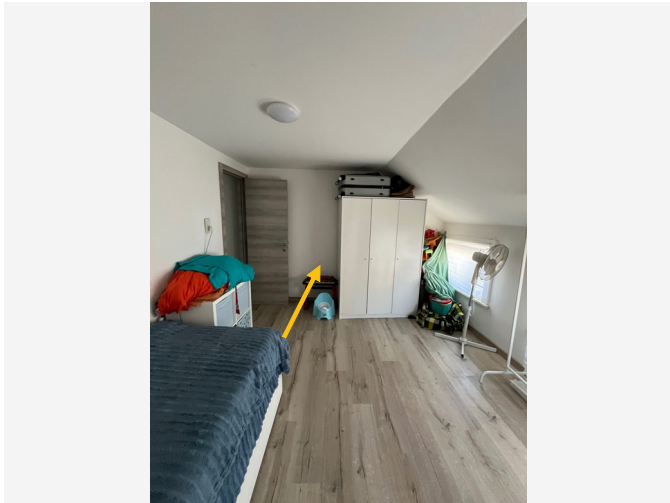
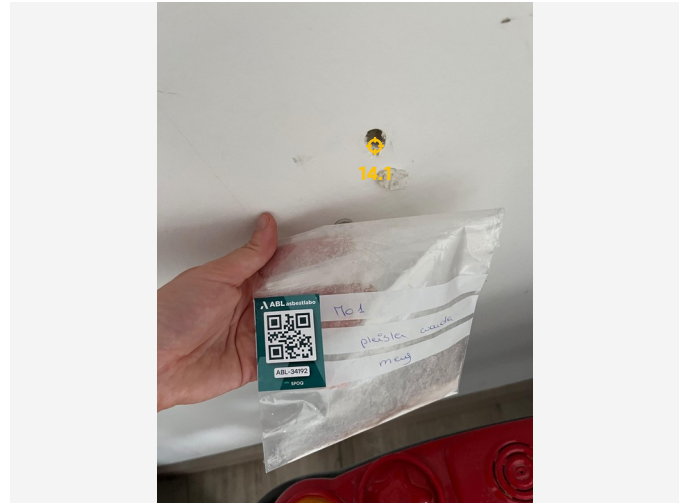
## Fiche 14: Pleisterwerk wanden

Geen asbest

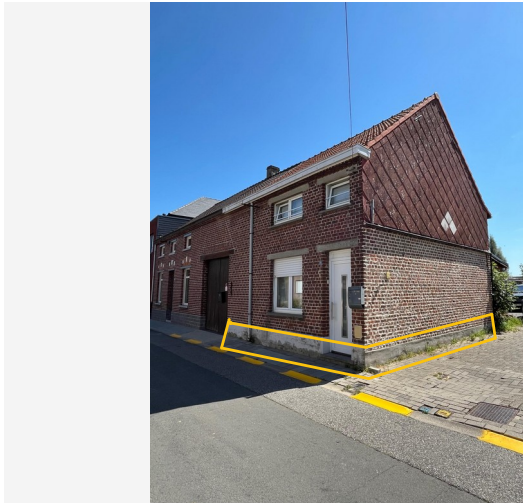
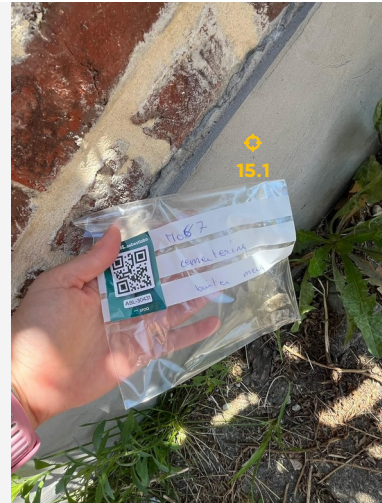
## Fiche 15: Cementering buiten

Geen asbest
