# Asbestinventarisat attest

Terkamerveld 38, 9255 Buggenhout

Attestnummer : 20260830-000158.000

**Niet-asbestveilig**

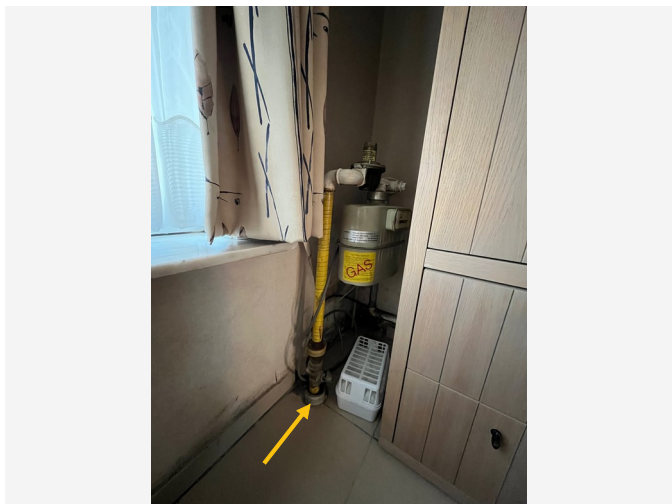
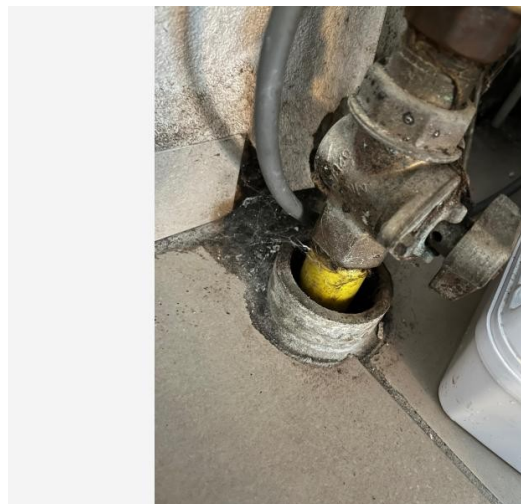
Overzichtsfoto

Detailfoto

Het asbestmateriaal valt onder de mijlpaal van 2040.

| Eindbeoordeling materiaalrisico | Verhoogd materiaalrisico en/of verhoogde kans op vezelvrijgave |

| Asbestsoort (vezeltype) | Crocidoliet aanwezig |
| Toestand van het materiaal | Licht beschadigd, licht verweerd. Intacte calciumsilicaatplaat of materiaal met categorie 3-gebondenheid |

| Beschrijving | Asbestcementbuis(gasleiding) |
| Opmerking | <p>De hoeveelheid is een schatting, mogelijks loopt de buis nog verder door onder de grond.</p> <p>Wegens de asbestcement buis rond een gasleiding zit is hier geen staal van genomen, te groot risico op schade aan de leiding.</p> |

Maatregelen nemen

- Verwijder dit asbestmateriaal zo snel mogelijk. Volg de toestand goed op.
- Voer bijkomende staalname(s) uit.

- Eenvoudige handelingen: mag via doe-het-zelf of door werknemer(s) met opleidingsattest eenvoudige handelingen  
Bij het uitvoeren van eenvoudige handelingen, zoals toegestaan via doe-het-zelfmethoden of door werknemers met een opleidingsattest, is het gebruik van de juiste persoonlijke beschermingsmiddelen (PBM's) verplicht om blootstelling aan asbestvezels te voorkomen. Wij adviseren echter om asbest te laten verwijderen door een werknemer met opleidingscertificaat. Maar het is ook toegestaan via de doe-het-zelfmethode, mits de juiste voorzorgsmaatregelen en PBM's in acht worden genomen. De te gebruiken PBM's zijn:
  - FFP3-mondmasker of halfgelaatsmasker met P3 filter
  - wegwerpoverall (Tyvek CATIII, type 5 en 6)

- **Hermetische zone (erkend asbestverwijderaar)**  
Indien bij verwijdering van de asbesttoepassing deze niet in zijn geheel, zonder te breken en zonder stofvorming of verdere vergruizing verwijderd kan worden dan dient deze verwijderd te worden door een erkend asbestverwijderaar in een hermetische zone. Dit kan in deze situatie dan niet verwijderd worden door eenvoudige handelingen: mag via doe-het-zelf of door werknemer(s) met opleidingsattest eenvoudige handelingen. Bij het verwijderen moet steeds rekening worden gehouden met alle milieu- en veiligheidsvoorschriften. Codex boek VI, titel 3 of de website van OVAM

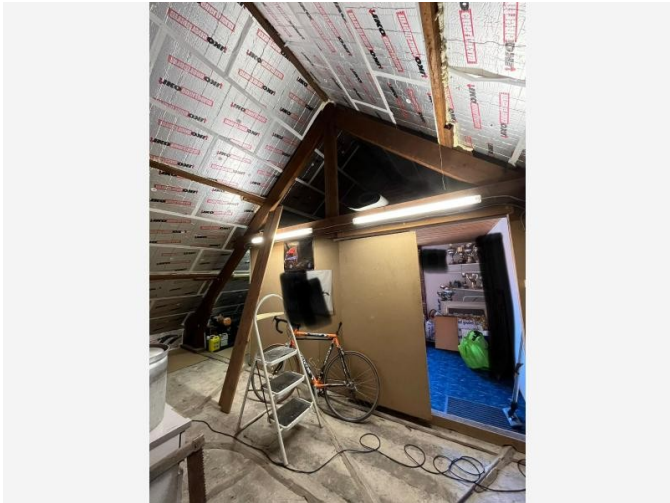
*Situeringsfoto*

**Reden:** Het te onderzoeken materiaal situeert zich hoger dan 3,50 m te rekenen vanaf een veilige ondergrond

**Uitleg van de asbestdeskundige:** Aangezien het onderdak niet zichtbaar is langs de binnenkant van het dak wegens dat dit afgewerkt is, en vanuit de zolder(raam) niet vaststelbaar is welk onderdak er aanwezig is en er ook de beperking is van de hoogte wordt hier een beperkingsfiche van middellange termijn opgemaakt.

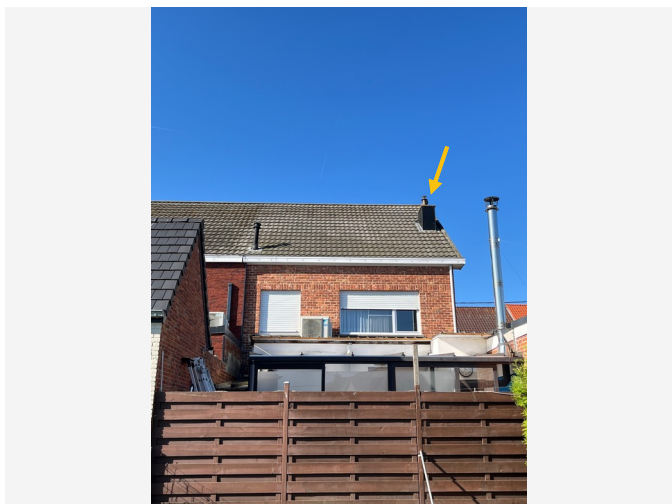
Situeringsfoto

**Reden:** Het te onderzoeken materiaal situeert zich hoger dan 3,50 m te rekenen vanaf een veilige ondergrond

**Uitleg van de asbestdeskundige:** De binnenzijde van de schouw kon niet geïnspecteerd worden. Ook van buitenaf was inspectie onmogelijk omwille van de hoogte(hoger dan 3.5m). Asbestverdachte toepassingen kunnen aanwezig zijn. Dit betreft een beperking op middellange termijn.

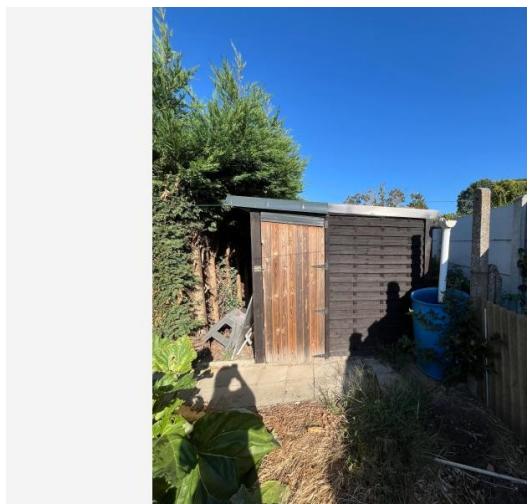
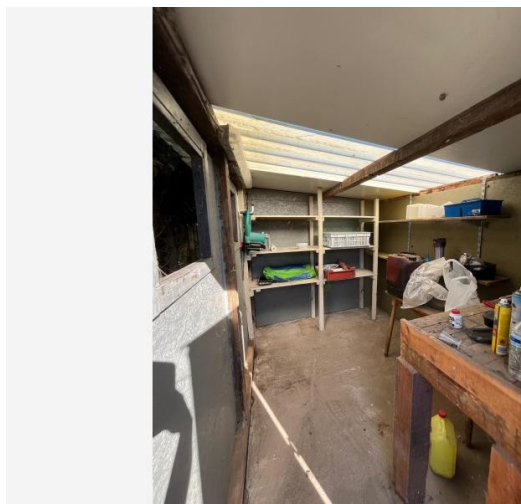
Bij inspectie is gebleken dat het tuinhuis is opgebouwd uit niet asbestverdachte materialen , zo zijn de wanden uit hout en het dak uit pcb en pvc platen.

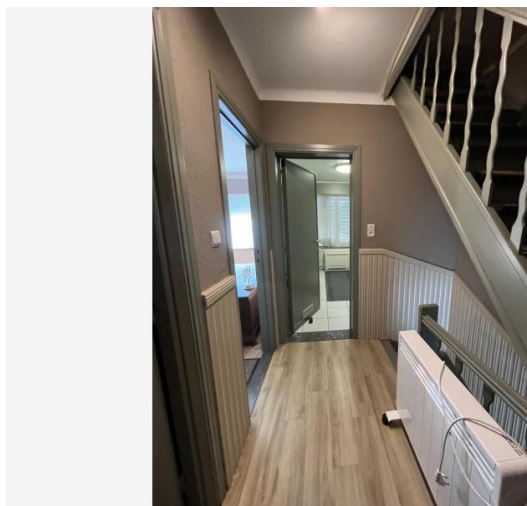
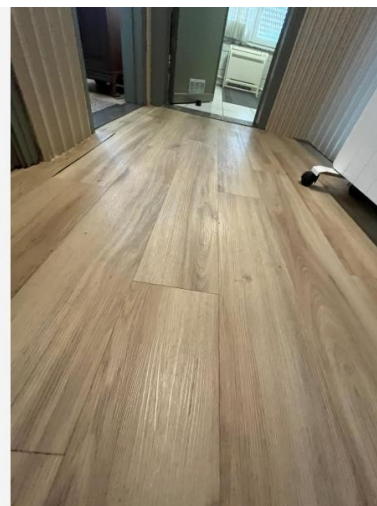
De aanwezige vloerbekleding is niet asbestverdacht. De onderliggende laag was echter niet inspecteerbaar zonder destructie tijdens de inspectie. Mogelijk is de onderliggende laag asbestverdacht.

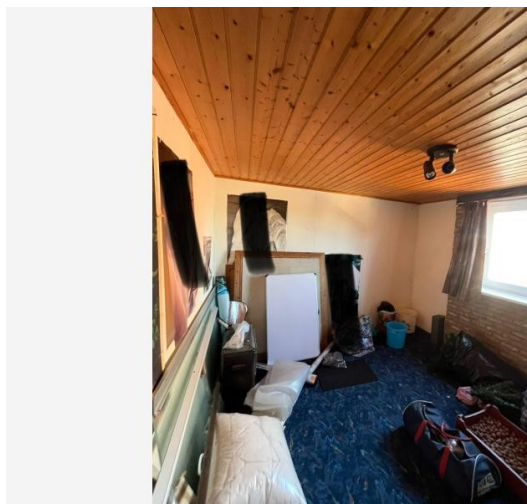
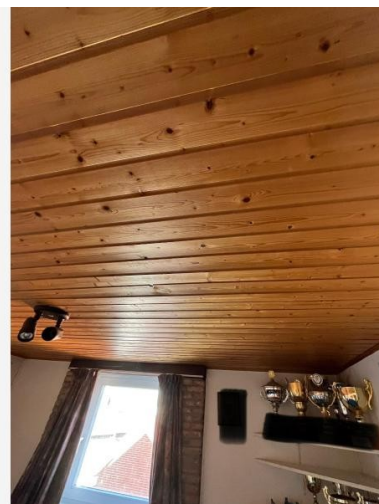
Het plafond bestaat uit niet-asbestverdachte hout-/pvc en purplaten. Zonder destructie is het niet mogelijk om na te gaan of er asbestverdachte materialen aanwezig zijn achter de hout-/pvc en purplaten.

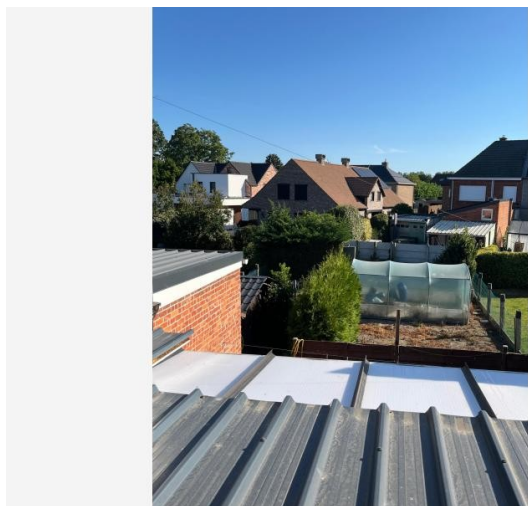
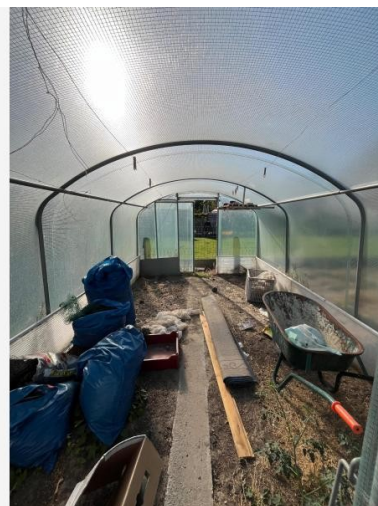
Bij inspectie is gebleken dat de serre niet asbestverdacht is gezien deze is opgebouwd uit plastic.

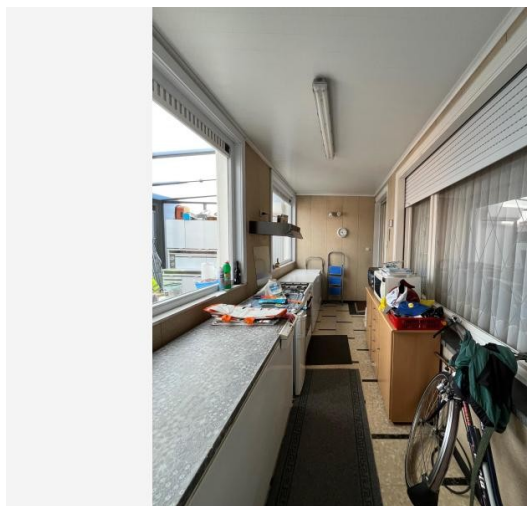
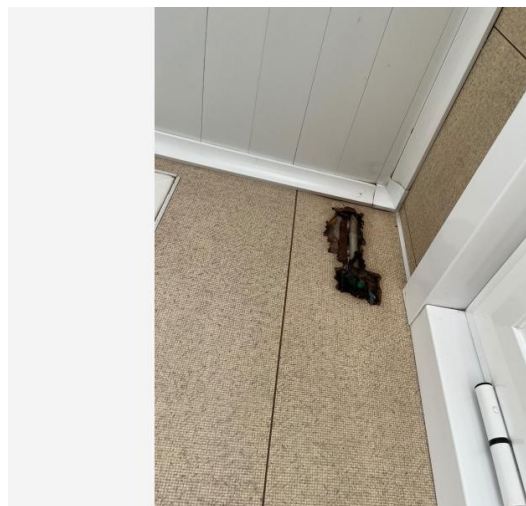
Bestaan uit xps, pvc en hout.

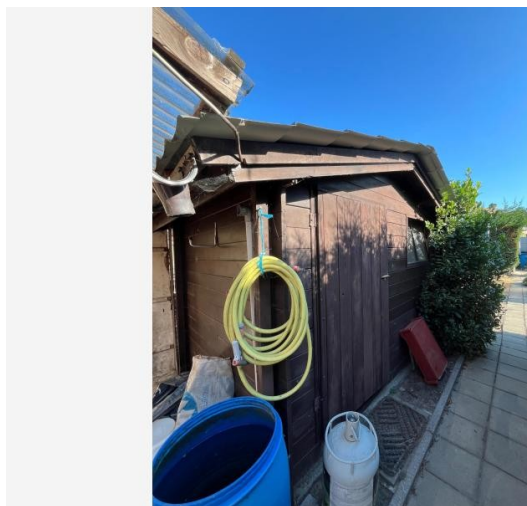
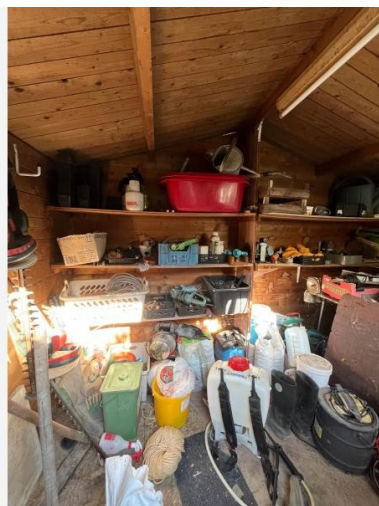
Na inspectie is gebleken dat het tuinhuis is opgebouwd uit niet asbestverdachte materialen , zo zijn de wanden en plafond uit hout en het dak uit metaalplaten

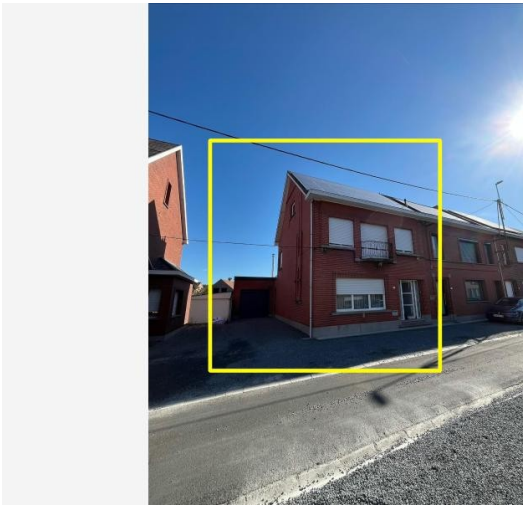
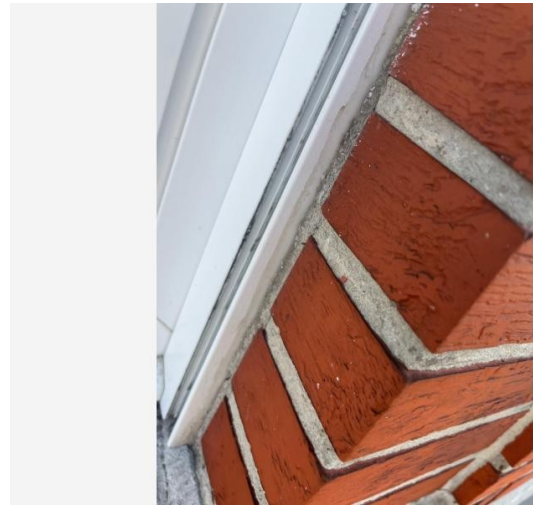
## Fiche 20: Afdichtingsmateriaal (mastiek,kit,..) aan schrijnwerk - Niet verdacht

| Beschrijving | Notitie | Terug te vinden op plannen |
|---|---|---|
| Fiche 20: Afdichtingsmateriaal (mastiek,kit,...) aan schrijnwerk - Niet verdacht | Het aanwezig afkittingsmateriaal is niet asbest-verdacht.<br><br>Betreft cementering. | - |

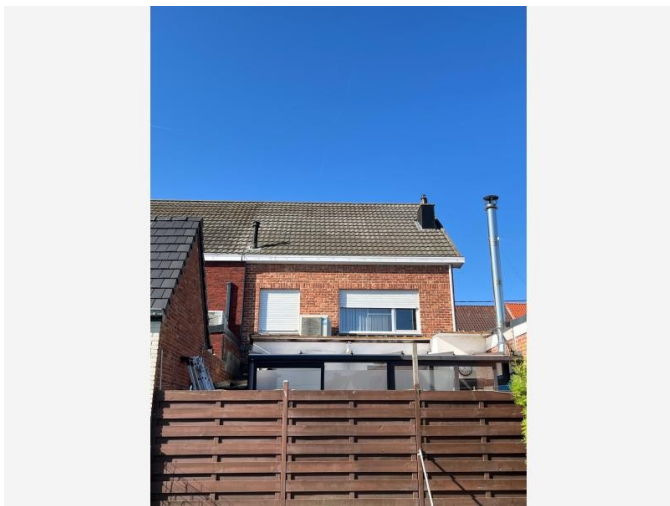
### Fiche 22: Dakbedekking - niet vast te stellen

| Beschrijving | Notitie | Terug te vinden op plannen |
|---|---|---|
| Fiche 22: Dakbedekking - niet vast te stellen | Wegens de hoogte van de dak en de afwezigheid van een zolderraam kon het buitenschil van het dak niet worden geïnspecteerd. | Plan 1.18: Dak |
