# Asbestinventarisat attest

Peisegemstraat 38, 1785 Merchtem

Attestnummer : 20260826-000444.000

Uitgegeven op : 26.08.2026

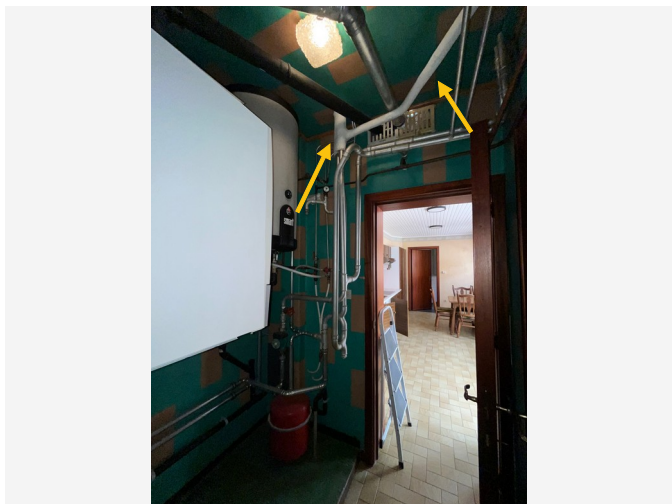
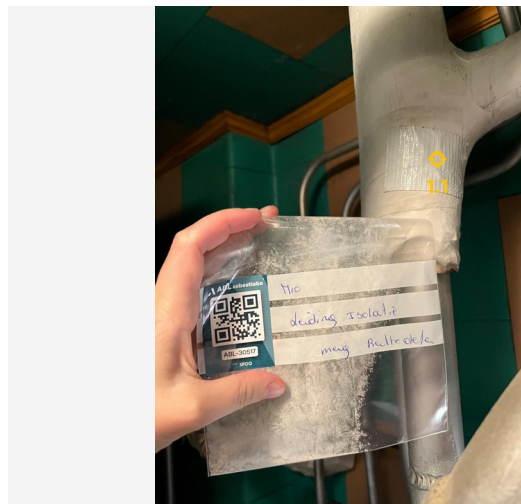
| Eindbeoordeling materiaalrisico | Hoog materiaalrisico en/of hoge kans op vezelvrijgave |

| Gebondenheid | Categorie 2: niet-hechtgebonden met matrix |
| Asbestsoort (vezeltype) | Amfibool aanwezig, uitgezonderd crocidoliet |
| Asbestconcentratie | Hoog ( $\geq 50\%$ ) |
| Afschermingsgraad van het gehele materiaal | Geheel of deels vrij aan de binnenlucht, maar geen contact met binnenluchtstromen |
| Toestand van het materiaal | Zwaar beschadigd, zwaar verweerd |

| # | Type | Referentie | Resultaat |
|---|---|---|---|
| 1.1 | Mengmonster | M10 | Amosiet, Chrysotiel |
| 1.2 | Mengmonster | M11 | Amosiet, Chrysotiel |

| Beschrijving | Leidingisolatie - Gips |

**Dringend verwijderen**

- Sluit de ruimte luchtdicht af en vermijd het betreden van de ruimte.
- Scherm in afwachting van verwijdering het asbestmateriaal af van luchtstromingen en verstoring: bijvoorbeeld door het te verpakken, te fixeren, af te dekken, signalisatie - afbakening aan te brengen, ...
- Verwijder dit asbestmateriaal zo snel mogelijk. Volg de toestand goed op.

- Hermetische zone (erkend asbestverwijderaar)  
Bij deze verwijdering van asbestmaterialen bestaat er een grote kans op vrijkomen van asbestvezels. Daarom mag dit enkel verwijderd worden door een erkend asbestverwijderaar in een hermetische zone. Bij het verwijderen moet steeds rekening worden gehouden met alle milieu- en veiligheidsvoorschriften. Codex boek VI, titel 3 of de website van OVAM

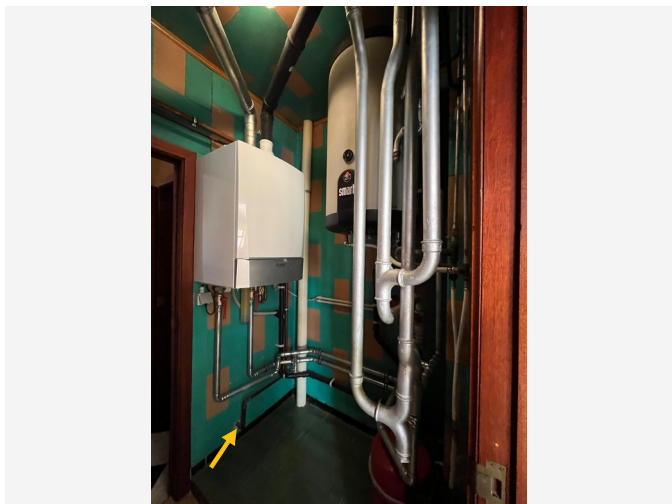
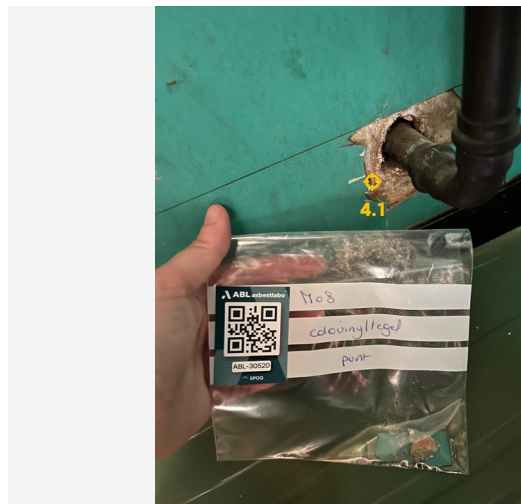
| Opmerking | De hoeveelheid betreft een schatting. Betreft wanden en plafond. Ook amosiet aangetroffen op tegel. Mogelijks hangen deze tegels op pical platen, zonder destructie is dit het te achterhalen wat er achter de colovinyl tegels zit. |

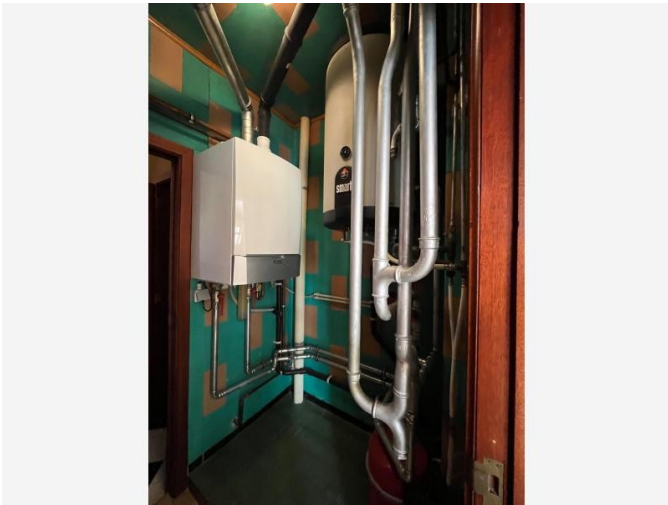
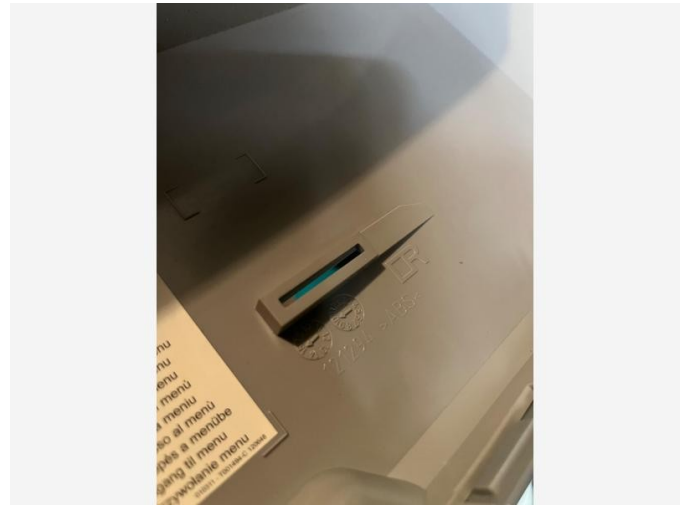
## Fiche 29: Materialen aan de stookketel(dichtingen, isol mat,...) niet verdacht

| Beschrijving | Notitie | Terug te vinden op plannen |
|---|---|---|
| Fiche 29: Materialen aan de stookketel(dichtingen, isol mat,...) niet verdacht | De materialen aan de stookketel (dichtingen, isolerend materiaal,...) zijn niet asbest verdacht.<br><br>De ketel heeft een bouwjaar van 2015 | - |
