# Asbestinventarisatetest

Baasrodestraat 10, 9200 Dendermonde

Attestnummer : 20260819-000444.000

Uitgegeven op : 19.08.2026

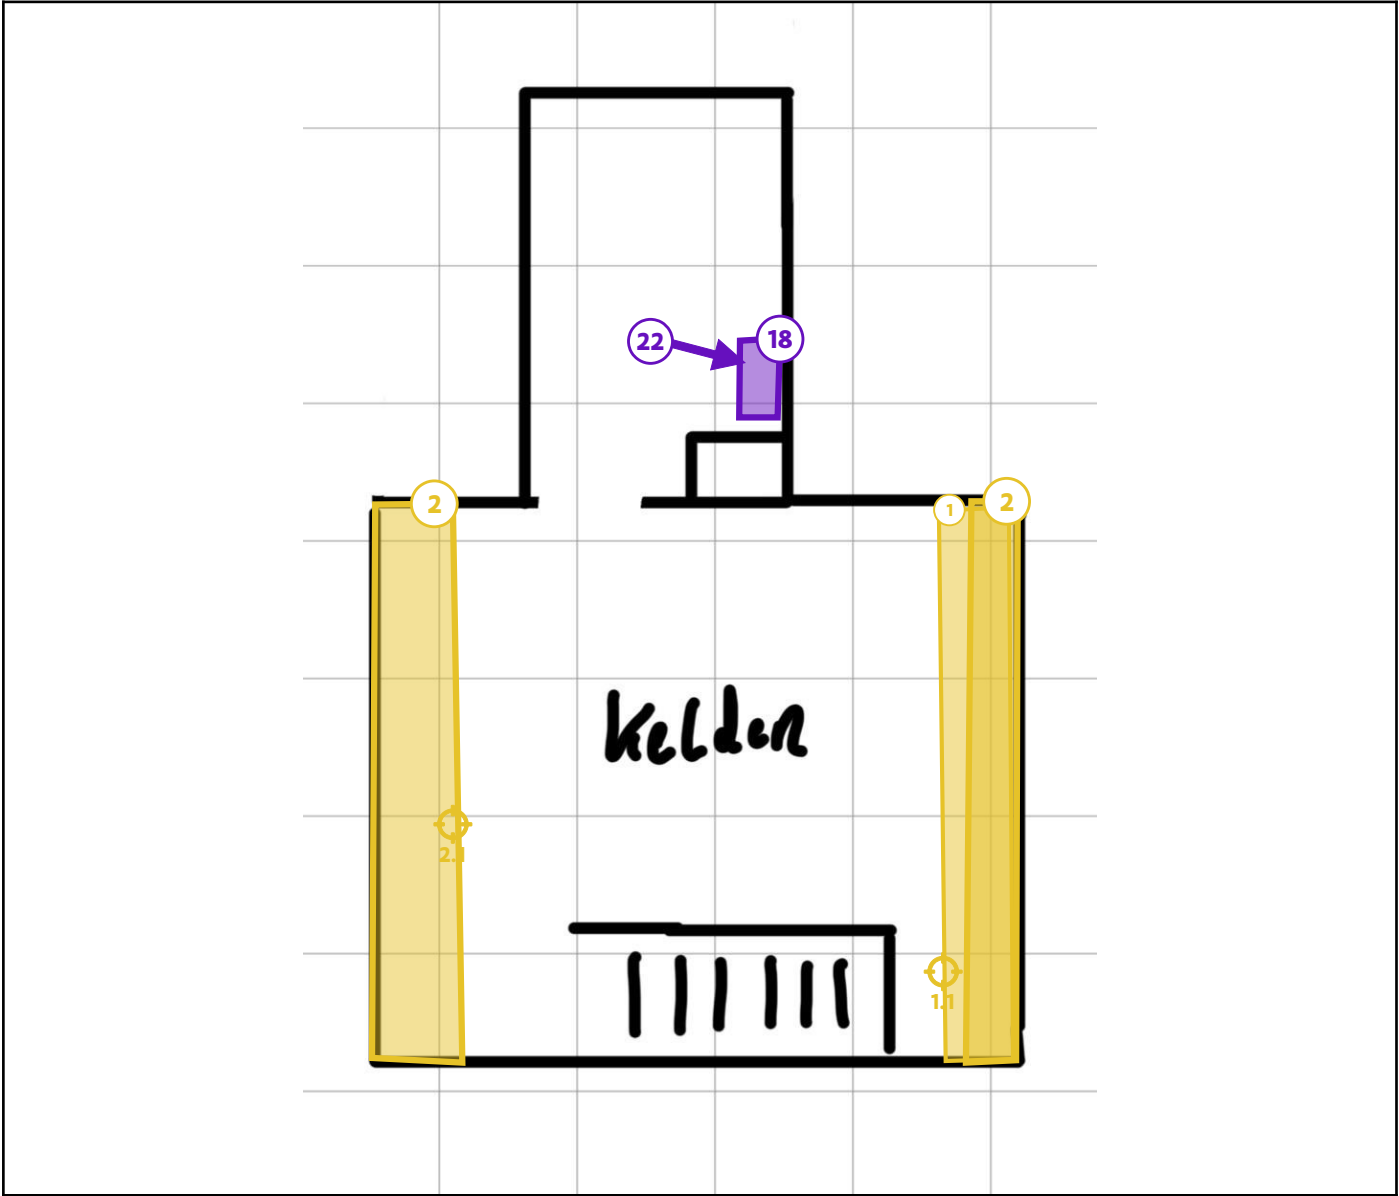
Plan 1.1: -1

| Beschrijving | Type | Actie |
|---|---|---|
| 1. Cementplaat kelderrek | Asbestmateriaal | Zorgvuldig beheren |
| 2. Masal planken kelderrek | Asbestmateriaal | Zorgvuldig beheren |

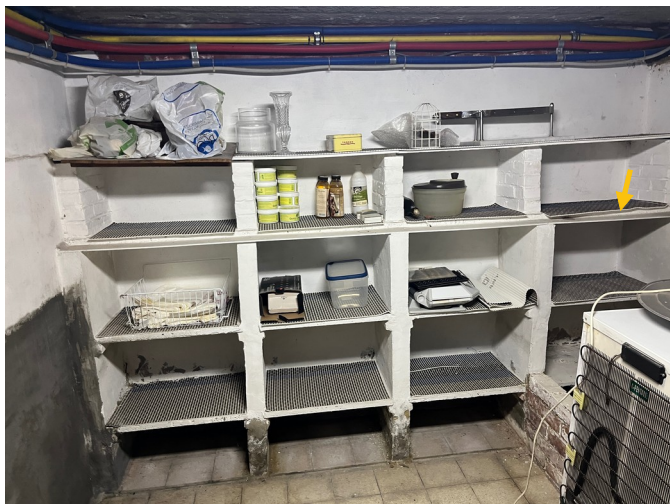
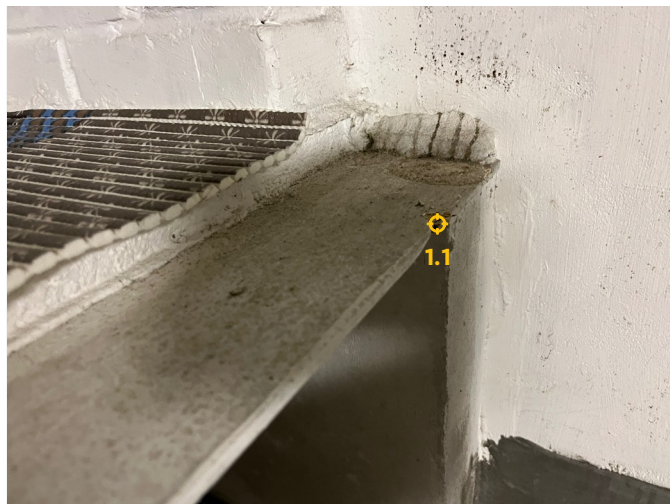
Het asbestmateriaal valt onder de mijlpaal van 2040.

Zorgvuldig beheren

| Eindbeoordeling materiaalrisico | Laag materiaalrisico en/of verlaagde kans op vezelvrijgave |

| Toestand van het materiaal | Licht beschadigd, licht verweerd. Intacte calciumsilicaatplaat of materiaal met categorie 3-gebondenheid |

| # | Type | Referentie | Resultaat |
|---|---|---|---|
| 1.1 | Puntmonster | M08 | Chrysotiel |

| Beschrijving | Cementplaat kelderrek |

- Zorg voor een veilig beheer. Vermijd het beschadigen van het asbestmateriaal. Controleer de toestand jaarlijks op wijzigingen.

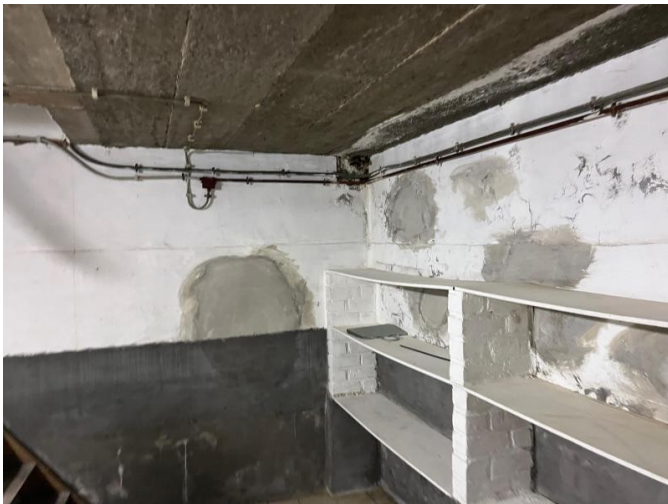
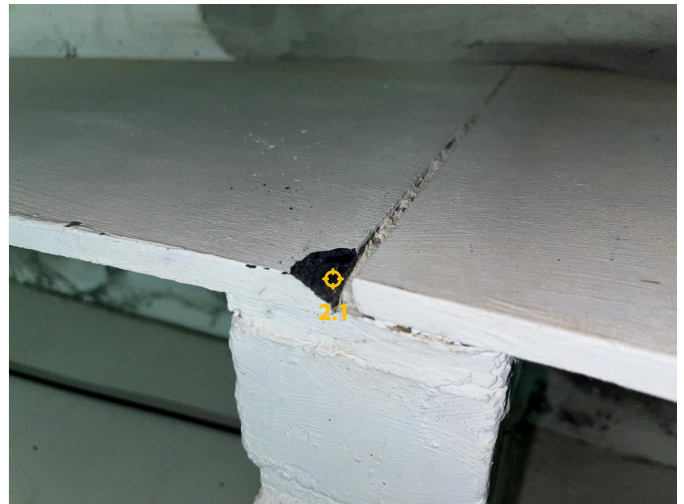
Het asbestmateriaal valt onder de mijlpaal van 2040.

Zorgvuldig beheren

| Eindbeoordeling materiaalrisico | Laag materiaalrisico en/of verlaagde kans op vezelvrijgave |

| Toestand van het materiaal | Licht beschadigd, licht verweerd. Intacte calciumsilicaatplaat of materiaal met categorie 3-gebondenheid |

| # | Type | Referentie | Resultaat |
|---|---|---|---|
| 2.1 | Puntmonster | M10 | Chrysotiel |

| Beschrijving | Masal planken kelderrek |

- Zorg voor een veilig beheer. Vermijd het beschadigen van het asbestmateriaal. Controleer de toestand jaarlijks op wijzigingen.

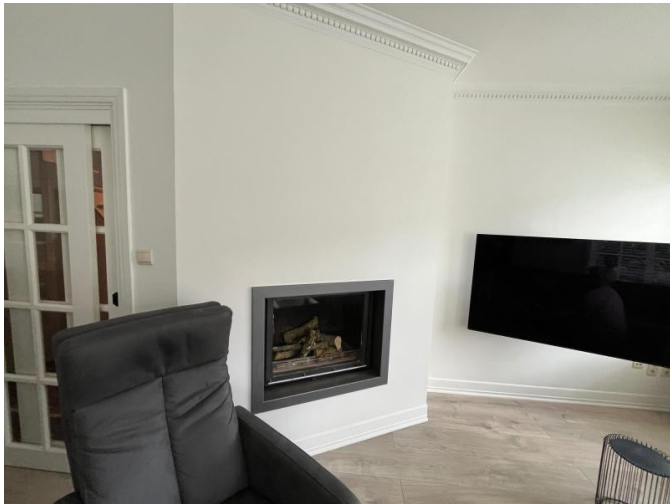
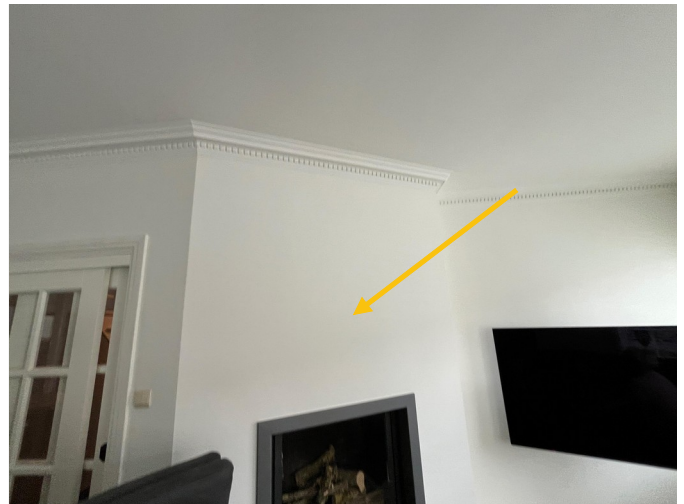
## Fiche 3: Valse wand(en)/voorzetwand(en) – Gipskarton-Pvc-hout

| Basis voor advies | De asbestdeskundige beoordeelt het materiaal als niet-asbestverdacht. |

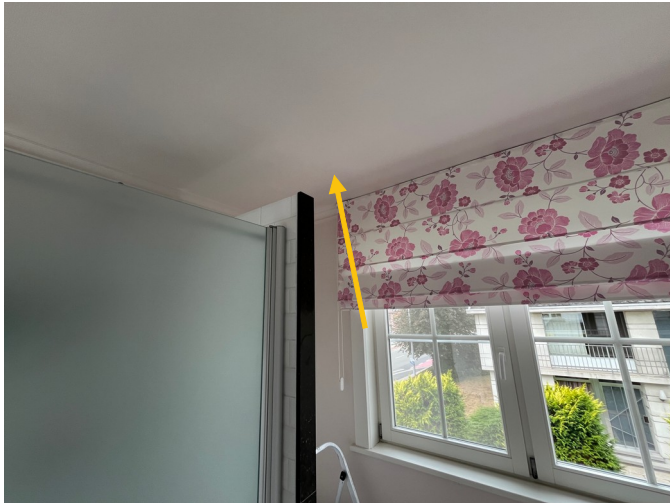
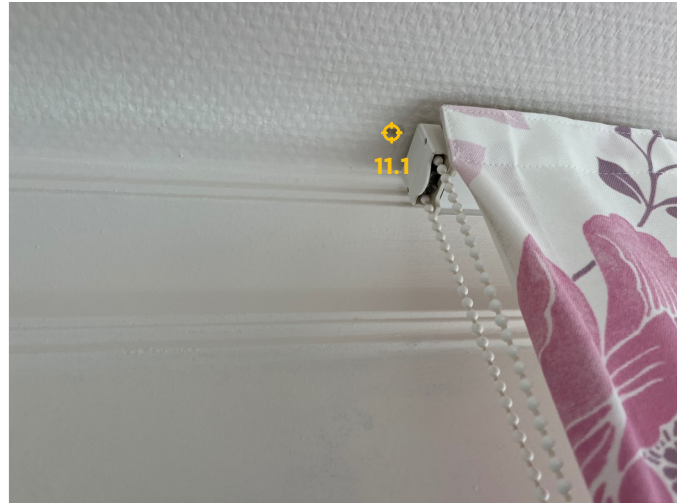
## Fiche 11: Pleisterwerk plafonds

Geen asbest

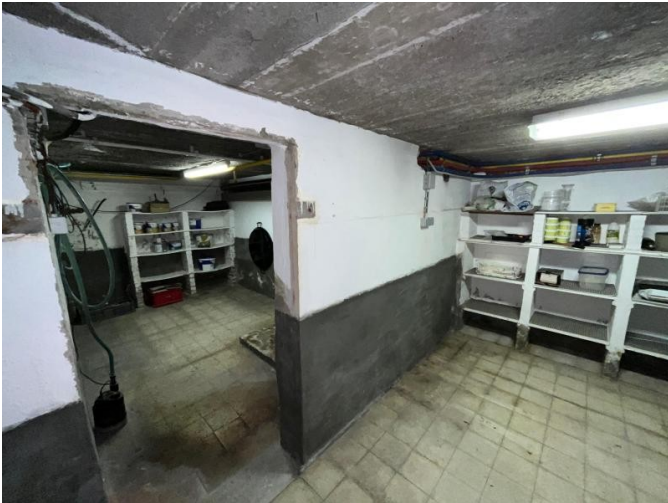
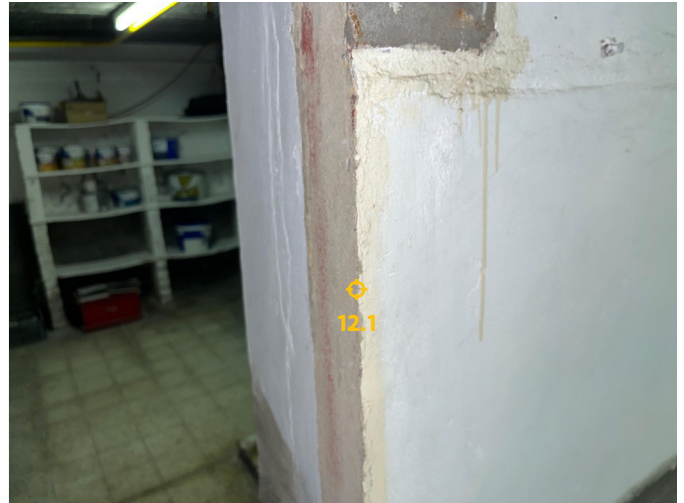
## Fiche 12: Cementering kelder

Geen asbest

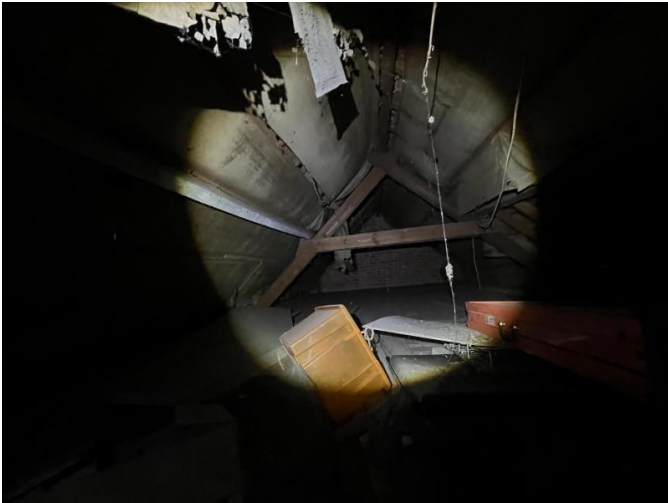
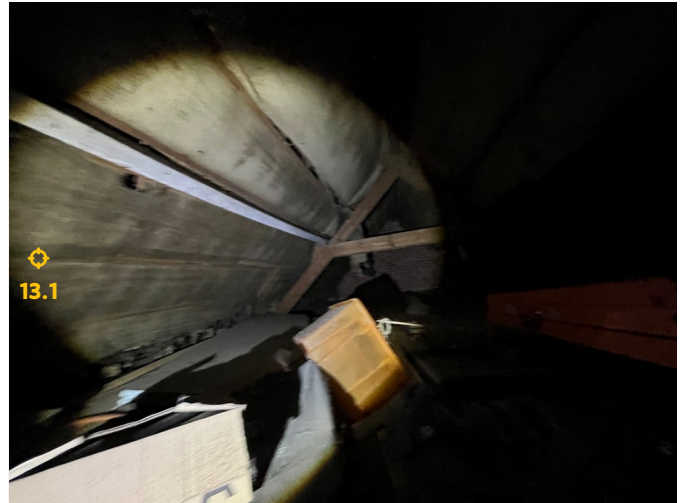
## Fiche 13: Onderdak kartonlaag

Geen asbest

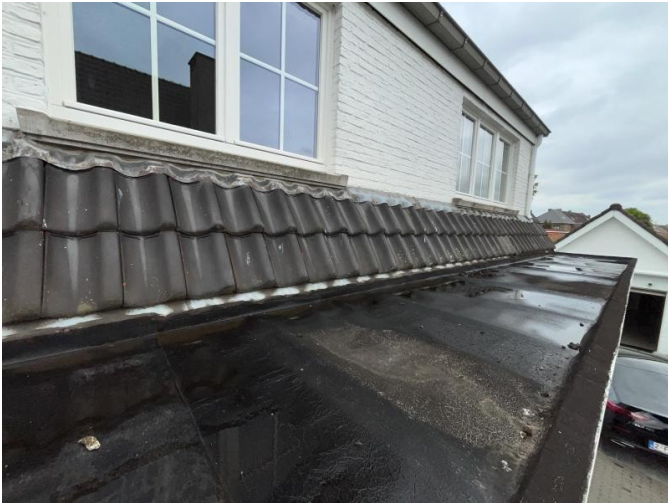
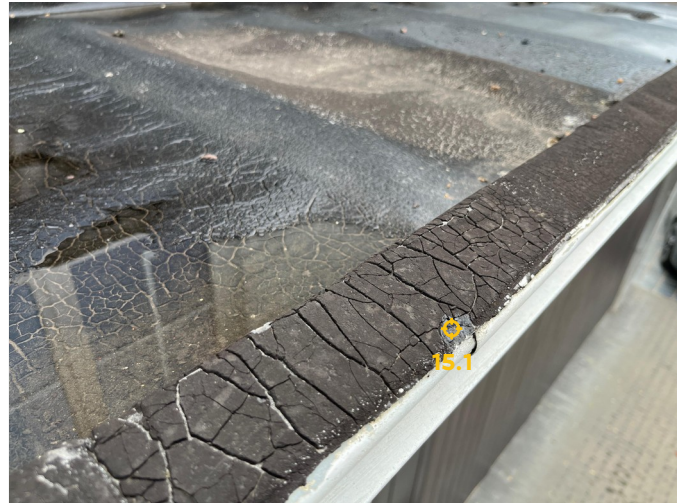
## Fiche 15: Dakbedekking - Roofing

Geen asbest

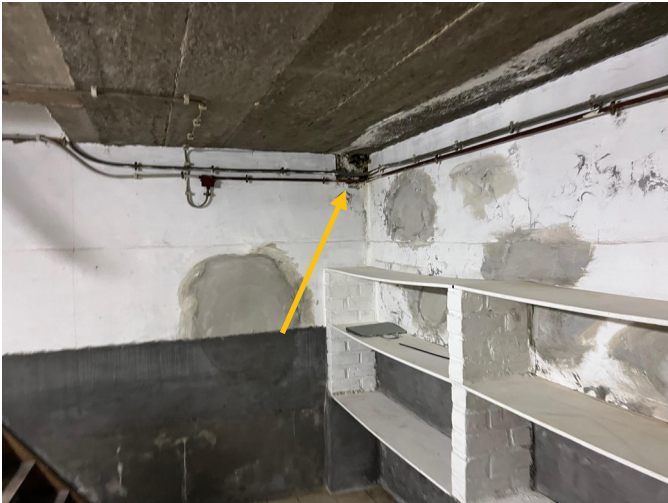
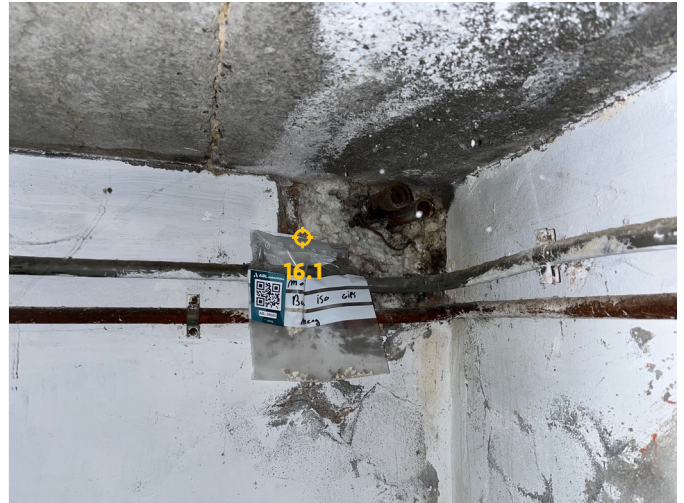
## Fiche 16: Leidingisolatie - Gips

Geen asbest

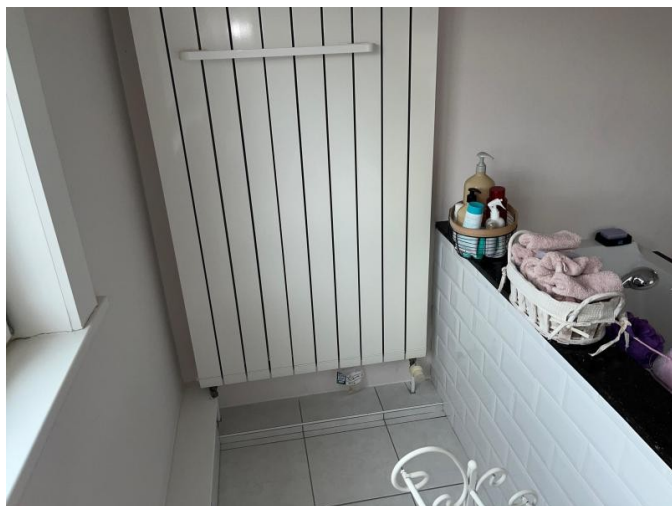
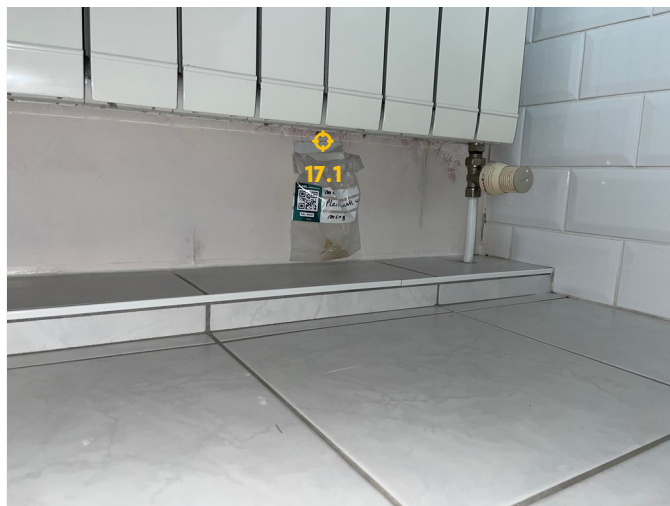
## Fiche 17: Pleisterwerk wanden

Geen asbest
