# Asbestinventarisatetest

Hoogveld 19, 1840 Londerzeel

Attestnummer : 20260902-000331.000

Uitgegeven op : 02.09.2026

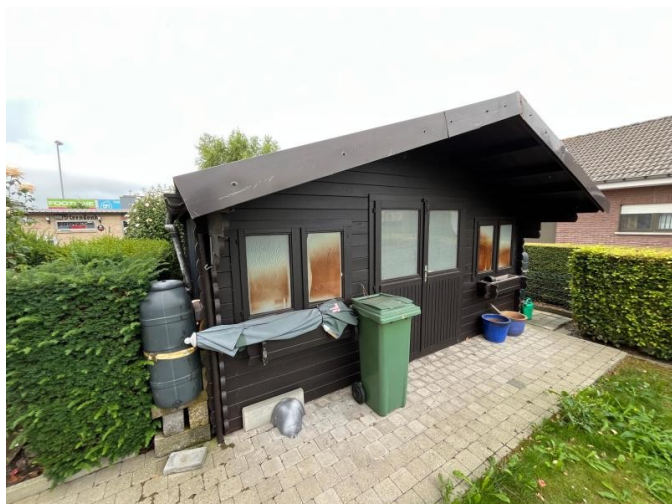
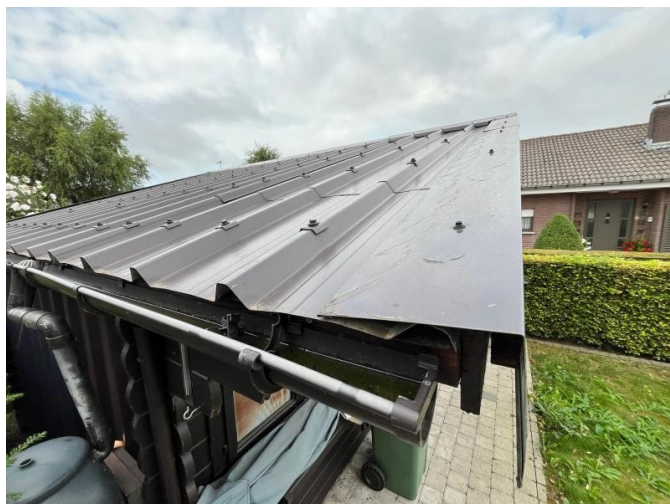
## Fiche 1: Tuinhuis niet verdacht

Geen verdachte materialen waargenomen.

| Basis voor advies | De asbestdeskundige beoordeelt het materiaal als niet-asbestverdacht. |

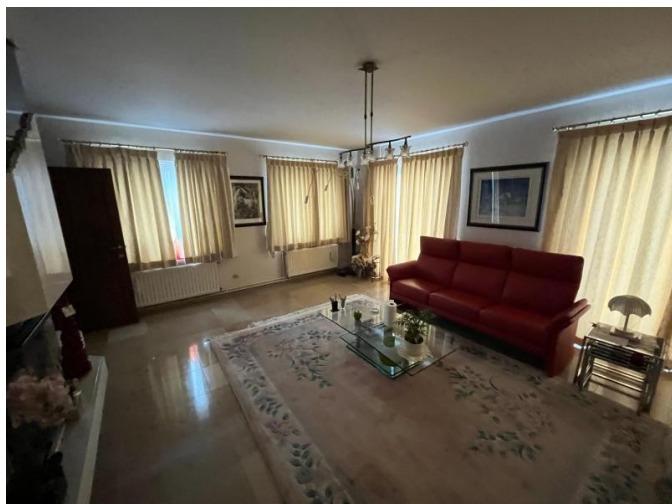
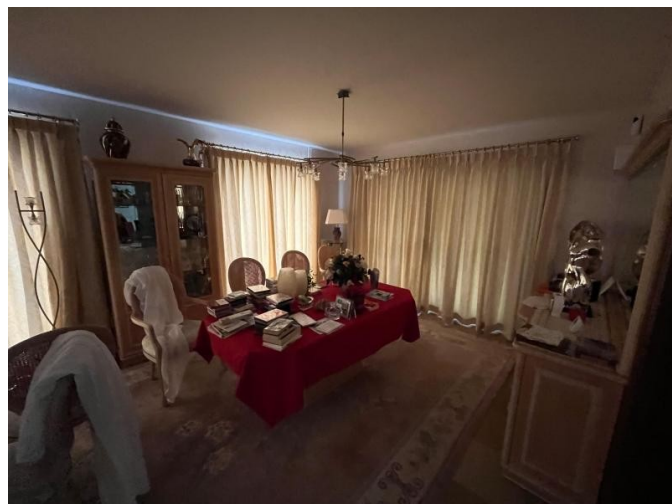
De aanwezige vloerbedekking is niet asbestverdacht. De onderliggende laag was echter niet inspecteerbaar zonder destructie tijdens de inspectie. Mogelijk is de onderliggende laag asbestverdacht.

| Basis voor advies | De asbestdeskundige beoordeelt het materiaal als niet-asbestverdacht. |

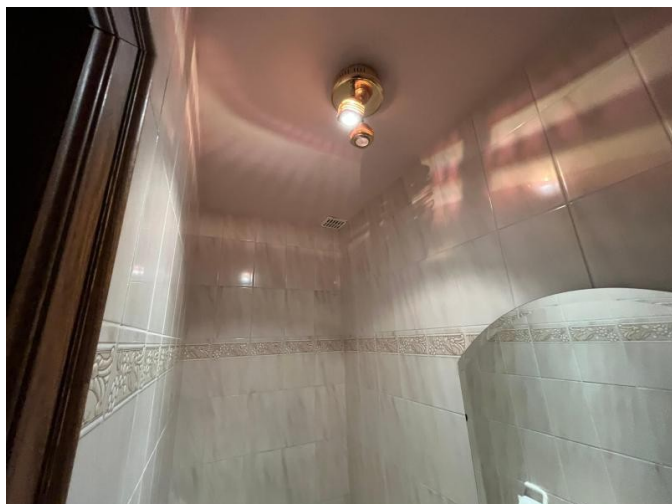
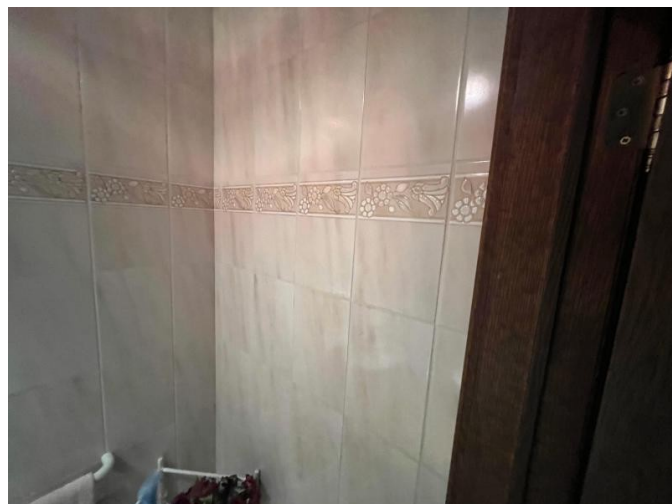
### Informatie over een materiaal dat de asbestdeskundige niet kan waarnemen of vaststellen

Op moment van de inspectie kon niet worden nagegaan of de tegellijm achter de muurtegels/plinten asbestverdacht is. Bij renovatie of verwijdering van de tegels dient het materiaal te worden geanalyseerd voor de werken van start gaan.

| Basis voor advies | Beoordeling op basis van expertise, zonder een vaststelling door de asbestdeskundige. |

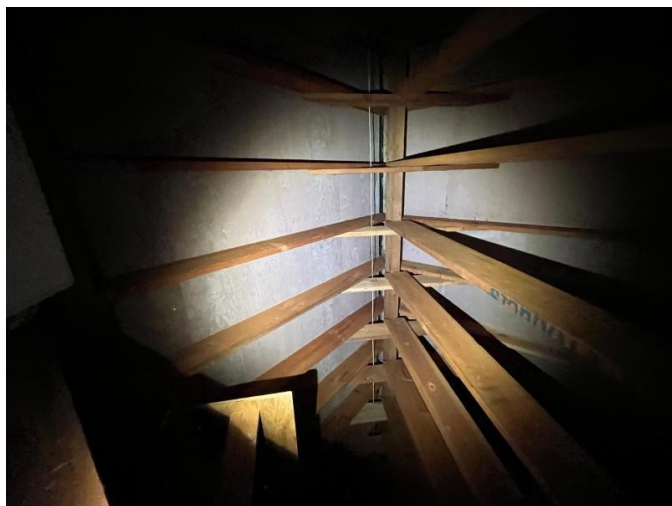
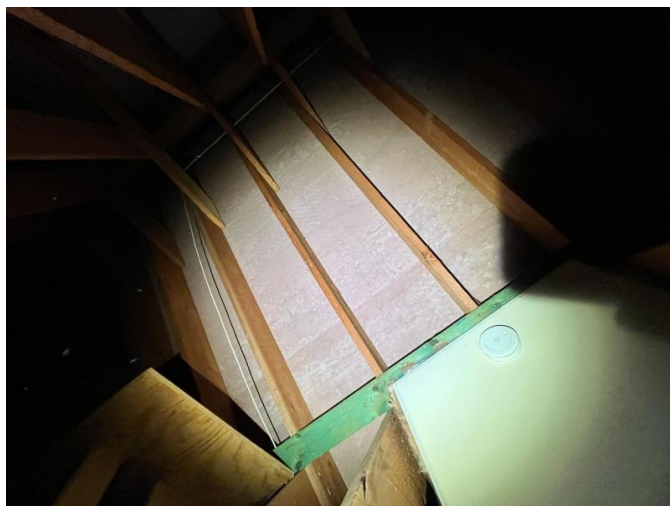
Geen asbest

| # | Type | Referentie | Resultaat |
|---|---|---|---|
| 4.1 | Puntmonster | M03 | Geen asbest |

| Beschrijving | Onderdak hoofdbouw cementplaat |

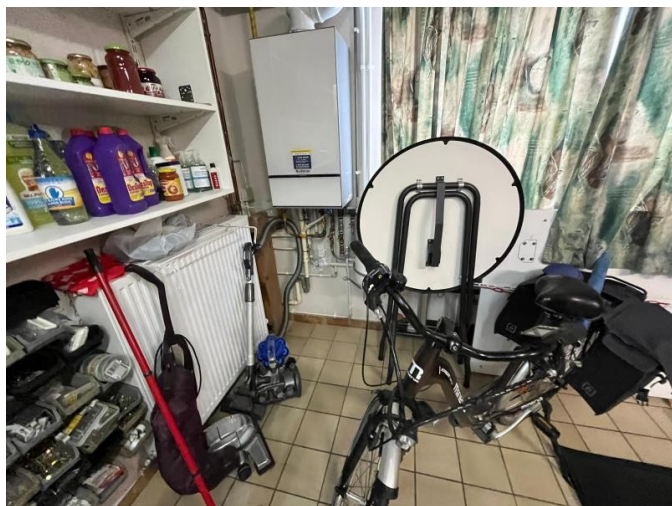
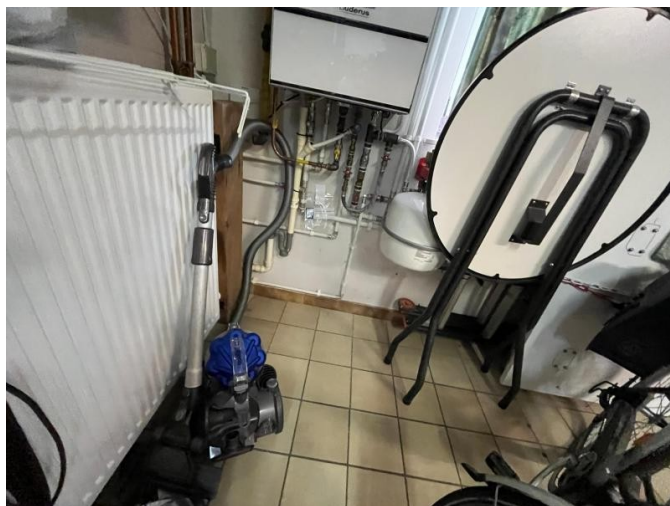
## Fiche 5: Pleisterwerk wanden

Geen asbest

| # | Type | Referentie | Resultaat |
|---|---|---|---|
| 5.1 | Mengmonster | M01 | Geen asbest |

| Opmerking | <p>De hoeveelheid betreft een schatting.</p> <p>Het materiaal werd bemonsterd op de volgende locaties: Keuken, Traphal, slaapkamer, stooklokaal</p> <p>Het materiaal op volgende verplichte locatie werd niet bemonsterd wegens:/</p> |

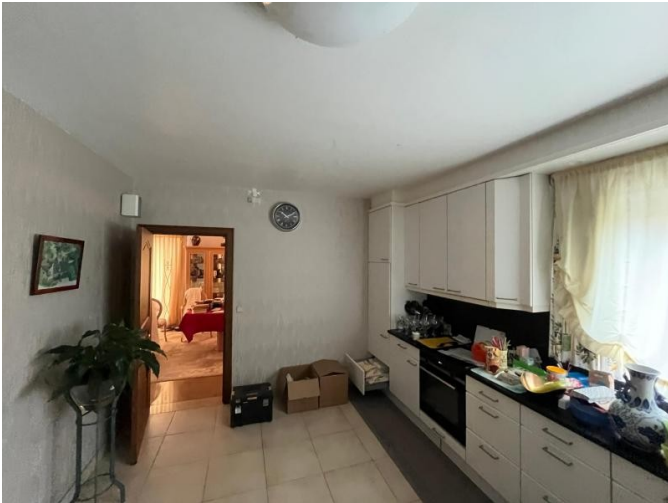
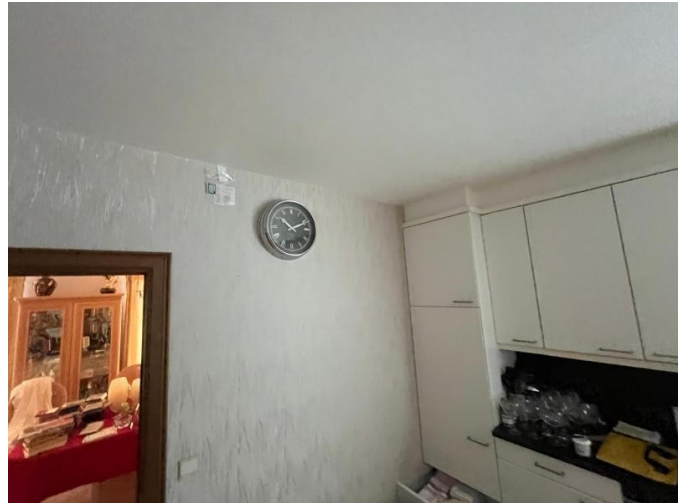
## Fiche 6: Pleisterwerk plafonds

Geen asbest

| # | Type | Referentie | Resultaat |
|---|---|---|---|
| 6.1 | Mengmonster | M02 | Geen asbest |

| Opmerking | <p>De hoeveelheid betreft een schatting</p> <p>Het materiaal werd bemonsterd op de volgende locaties: keuken, Traphal, living</p> <p>Het materiaal op volgende verplichte locatie werd niet bemonsterd</p> <p>wegens: stooklokaal bevat geen pleisterwerk aan het plafond</p> |

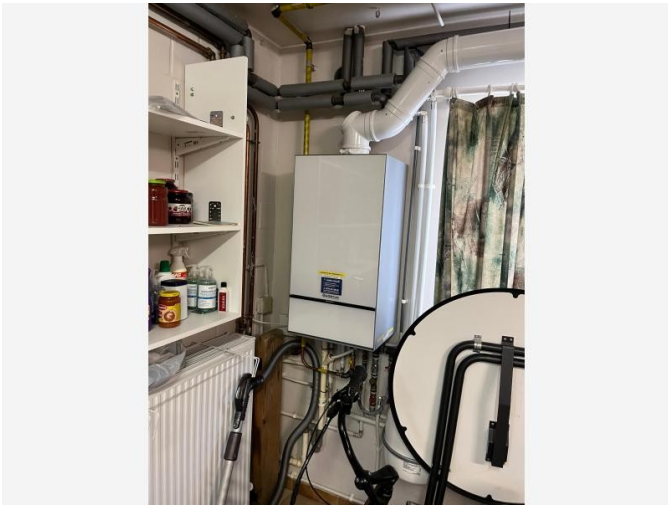
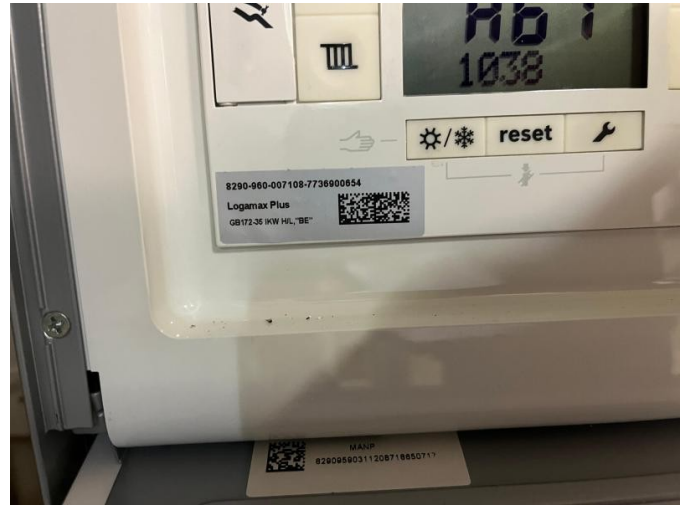
## Fiche 7: Materialen aan de stookketel(dichtingen, isol mat,...) niet verdacht

| Beschrijving | Notitie | Terug te vinden op plannen |
|---|---|---|
| Fiche 7: Materialen aan de stookketel(dichtingen, isol mat,...) niet verdacht | De materialen aan de stookketel (dichtingen, isolerend materiaal,...) zijn niet asbest verdacht. | Plan 1.6: Gelijkvloers |

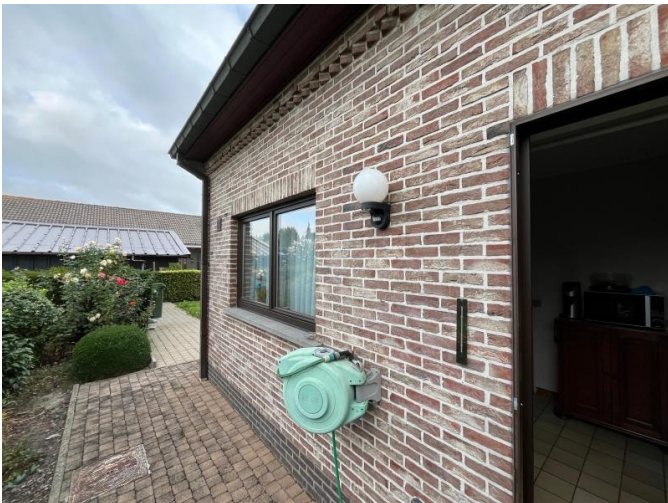
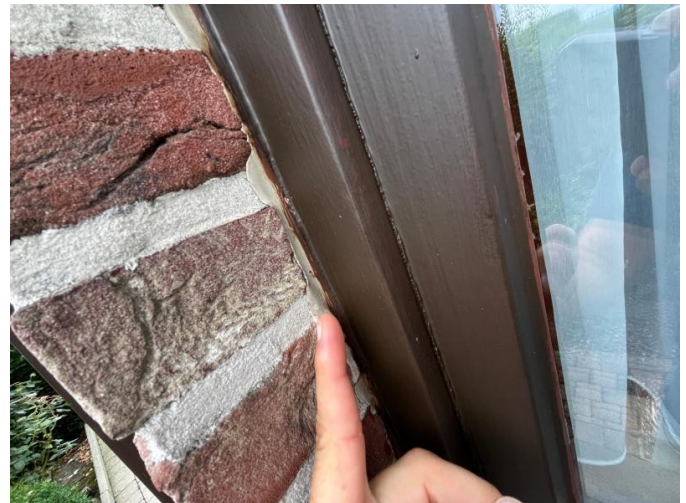
## Fiche 8: Afdichtingsmateriaal (mastiek,kit,...) aan schrijnwerk - Niet verdacht

| Beschrijving | Notitie | Terug te vinden op plannen |
|---|---|---|
| Fiche 8: Afdichtingsmateriaal (mastiek,kit,...) aan schrijnwerk - Niet verdacht | Het aanwezig afkittingsmateriaal is niet asbest-verdacht. | Plan 1.4: Verdieping +1<br>Plan 1.6: Gelijkvloers |

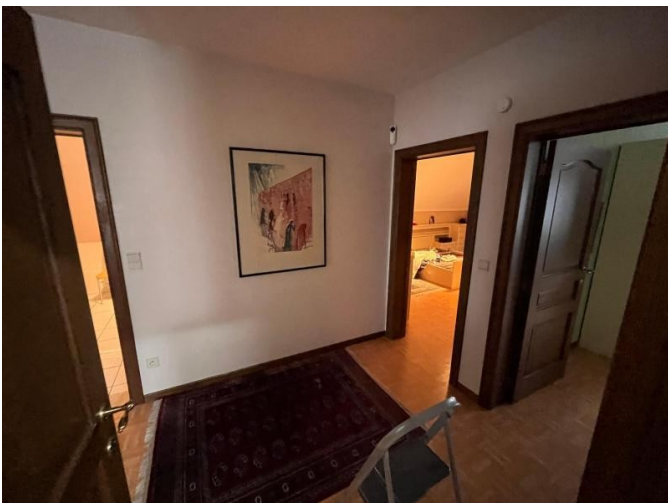
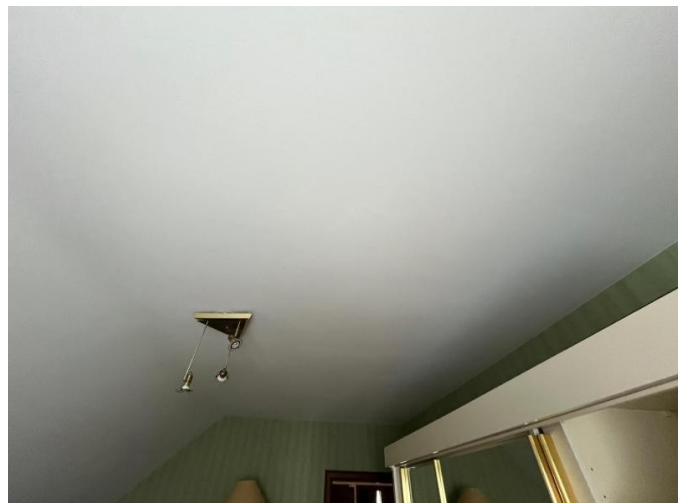
## Fiche 11: Plafondafwerking in gipskarton/hout/pvc

| Beschrijving | Notitie | Terug te vinden op plannen |
|---|---|---|
| Fiche 11: Plafondafwerking in gipskarton/hout/pvc | Het plafond bestaat uit niet-asbestverdachte gipskartonplaten/hout-/pvc platen . Zonder destructie is het niet mogelijk om na te gaan of er asbestverdachte materialen aanwezig zijn achter de gipskartonplaten/hout-/pvc platen. | Plan 1.3: Verdieping +1 |

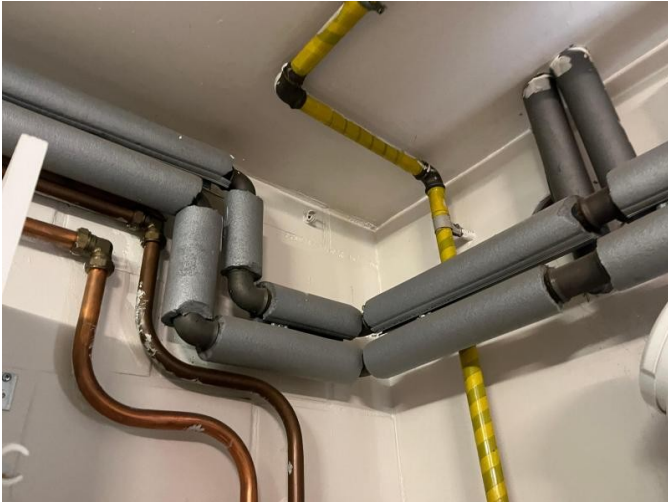
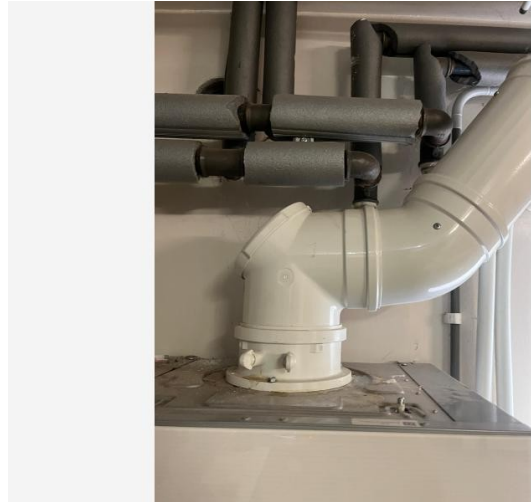
## Fiche 12: Leidingisolatie - niet verdacht

| Beschrijving | Notitie | Terug te vinden op plannen |
|---|---|---|
| Fiche 12: Leidingisolatie - niet verdacht | De aanwezige leidingisolatie is niet asbest verdacht. | - |

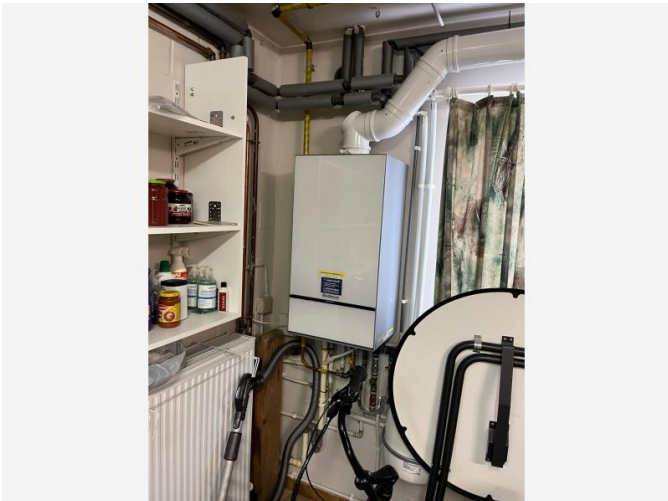
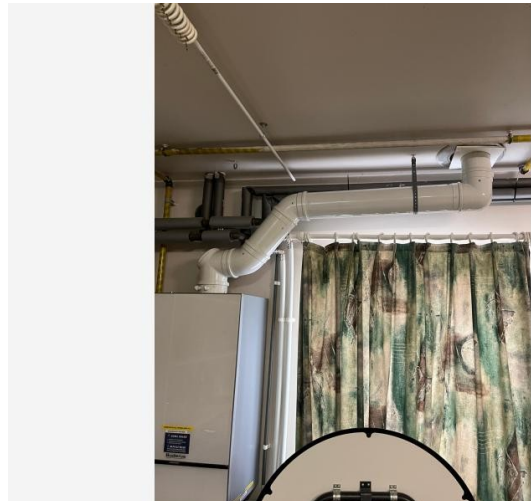
## Fiche 13: Rookgaskanalen - niet verdacht

| Beschrijving | Notitie | Terug te vinden op plannen |
|---|---|---|
| Fiche 13: Rookgaskanalen - niet verdacht | De materialen van rookgaskanalen zijn niet asbest verdacht. | Plan 1.6: Gelijkvloers |

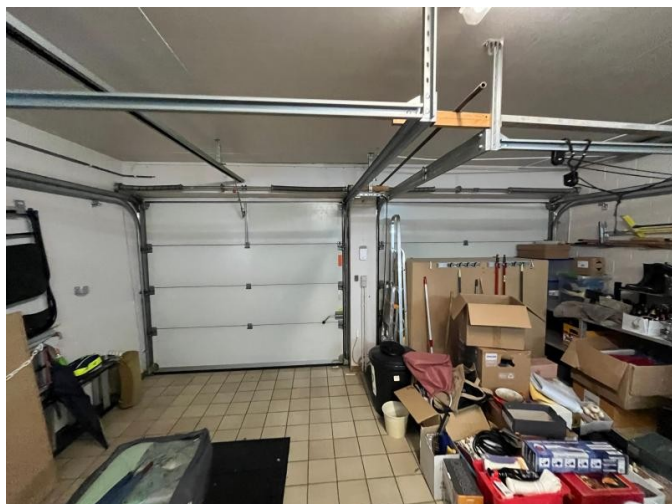
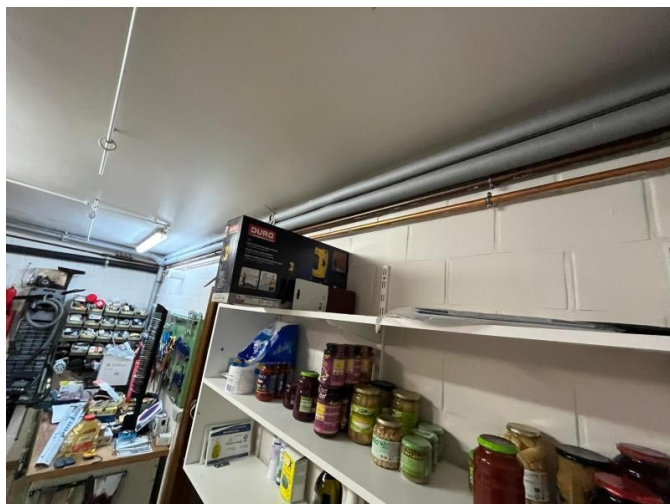
### Fiche 15: Pleisterwerk - Niet aanwezig

| Beschrijving | Notitie | Terug te vinden op plannen |
|---|---|---|
| Fiche 15: Pleisterwerk - Niet aanwezig | Geen pleisterwerken aanwezig. | Plan 1.6: Gelijkvloers |
