# Asbestinventarisatattest

Molenheide 32, 1840 Londerzeel

Attestnummer : 20260922-000032.000

Uitgegeven op : 22.09.2026

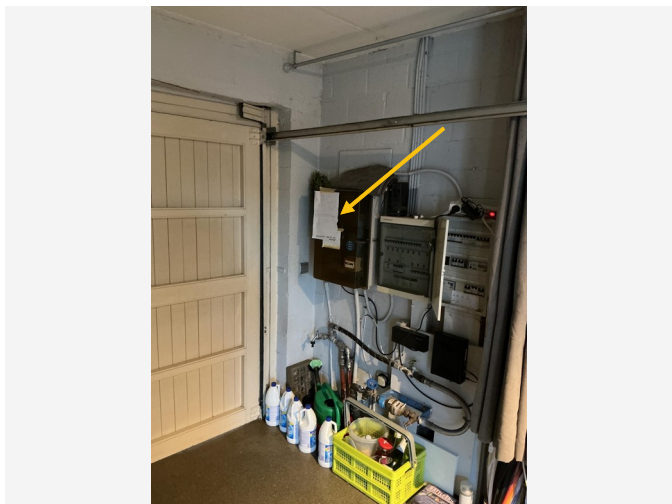
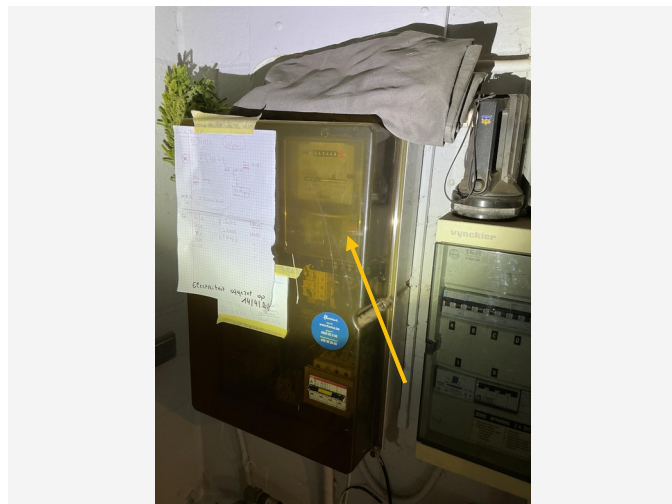
Het asbestmateriaal valt onder de mijlpaal van 2040.

Zorgvuldig beheren

| Eindbeoordeling materiaalrisico | Laag materiaalrisico en/of verlaagde kans op vezelvrijgave |

| Asbestsoort (vezeltype) | Crocidoliet aanwezig |
| Toestand van het materiaal | Onbeschadigd, niet verweerd |

| Beschrijving | Bakeliet meter- en zekering kast |
| Opmerking | De meterkast hoort toe aan de nutsmaatschappij en dient door hen vervangen/verwijderd te worden. |

- Zorg voor een veilig beheer. Vermijd het beschadigen van het asbestmateriaal. Controleer de toestand jaarlijks op wijzigingen.
- Voer bijkomende staalname(s) uit.

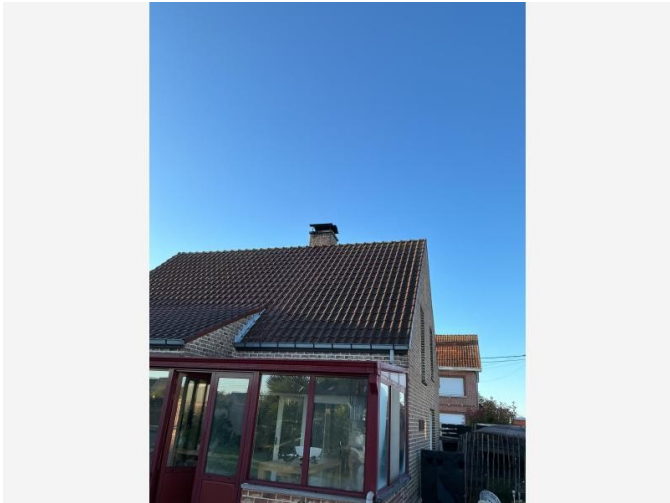
*Situeringsfoto*

**Reden:** Het te onderzoeken materiaal situeert zich hoger dan 3,50 m te rekenen vanaf een veilige ondergrond

**Uitleg van de asbestdeskundige:** De binnenzijde van de schouw kon niet geïnspecteerd worden. Ook van buitenaf was inspectie onmogelijk omwille van de hoogte(hoger dan 3.5m). Asbestverdachte toepassingen kunnen aanwezig zijn. Dit betreft een beperking op middellange termijn.

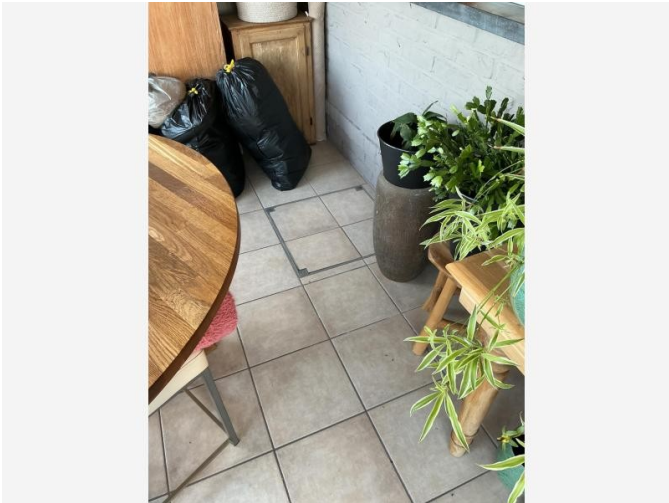
Situeringsfoto

**Reden:** Putdeksels onmogelijk te openen zonder destructie

**Uitleg van de asbestdeskundige:** Sterk geoxideerd putdeksel, waardoor realistische kans op uiteenvallen en bv. snijwonden tot gevolg

putdeksels onmogelijk te openen zonder destructieve handelingen.

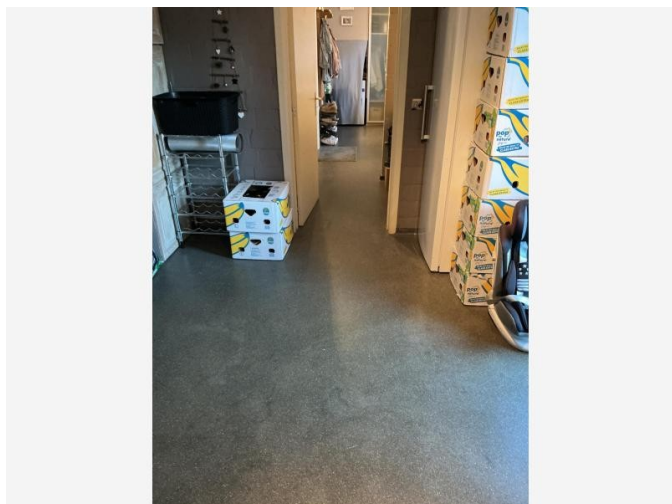
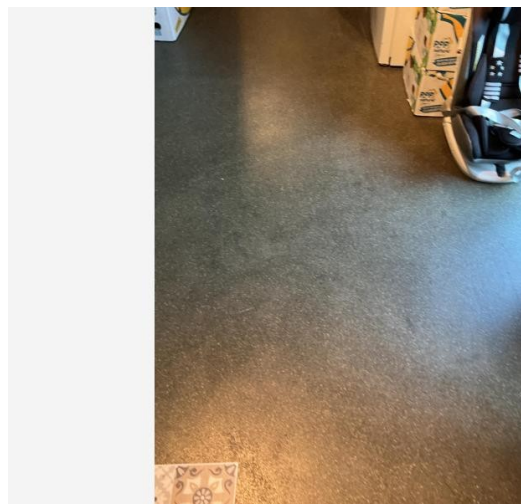
De aanwezige vloerbekleding is niet asbestverdacht. De onderliggende laag was echter niet inspecteerbaar zonder destructie tijdens de inspectie. Mogelijk is de onderliggende laag asbestverdacht.

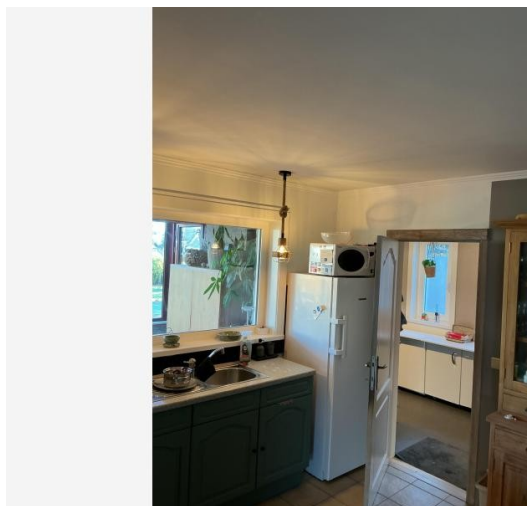
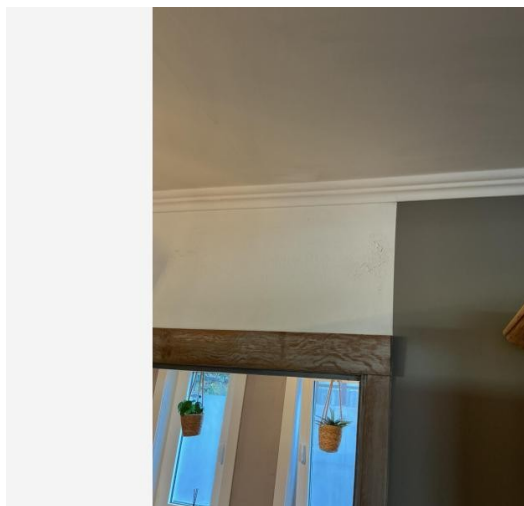
Sierlijsten zijn van piepschuim

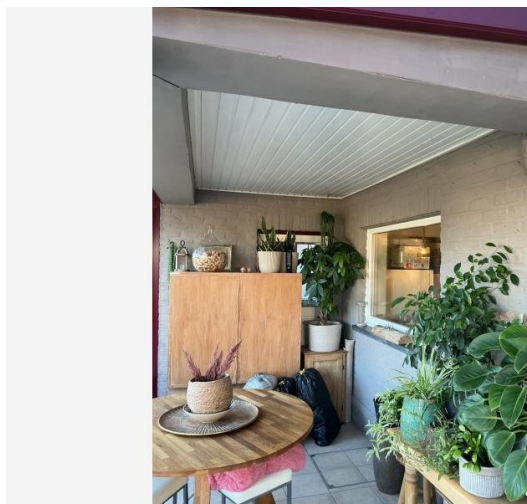
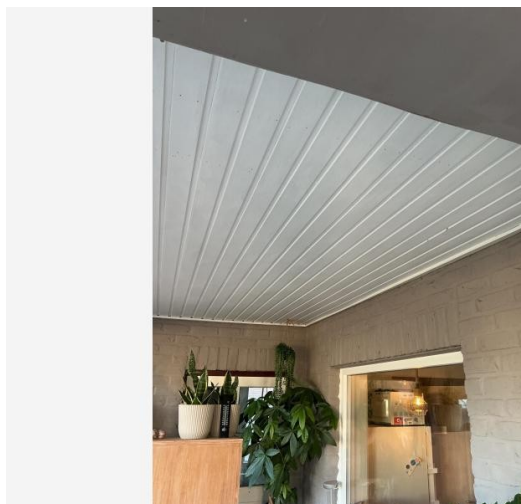
Het plafond bestaat uit niet-asbestverdachte gipskartonplaten/hout-/pvc platen . Zonder destructie is het niet mogelijk om na te gaan of er asbestverdachte materialen aanwezig zijn achter de gipskartonplaten/hout-/pvc platen.

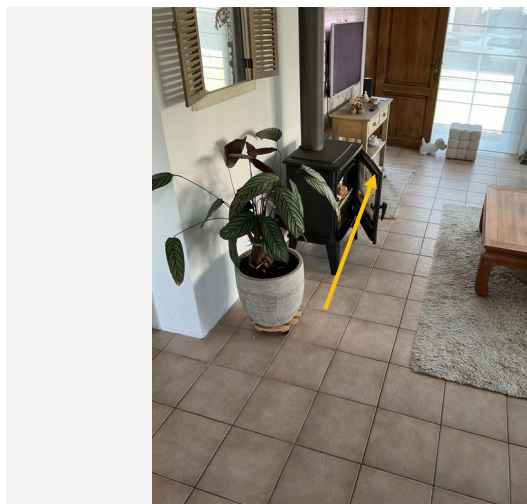
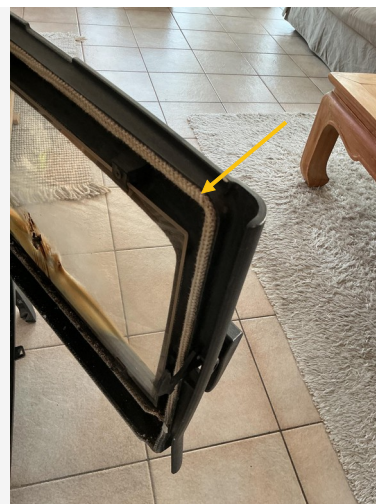
De dichtingskoord van de kachel betreft een keramische koord. Dit is niet asbest verdacht.

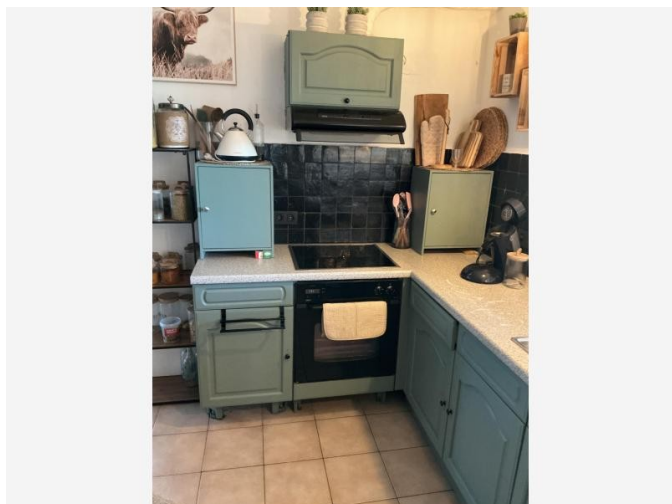
Situeringsfoto

Op moment van de inspectie kon niet worden nagegaan of de tegellijm achter de muurtegels/plinten asbestverdacht is. Bij renovatie of verwijdering van de tegels dient het materiaal te worden geanalyseerd voor de werken van start gaan.

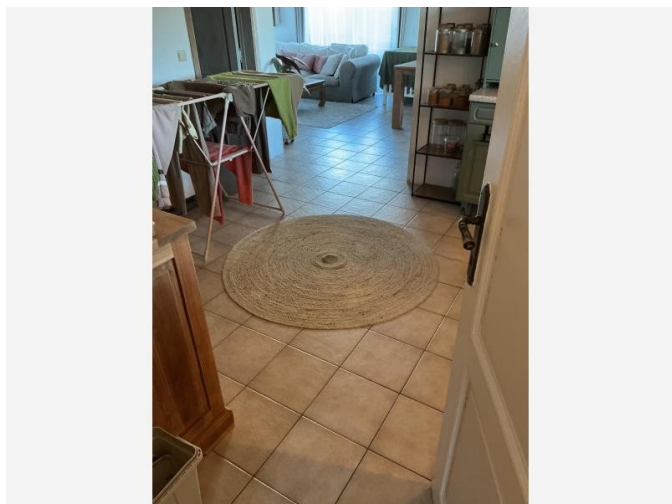
Situeringsfoto

Op moment van de inspectie kon niet worden nagegaan of de tegellijm onder de vloertegels of achter de plinttegels asbestverdacht is. Bij renovatie of verwijdering van de tegels dient het materiaal te worden geanalyseerd voor de werken van start gaan.

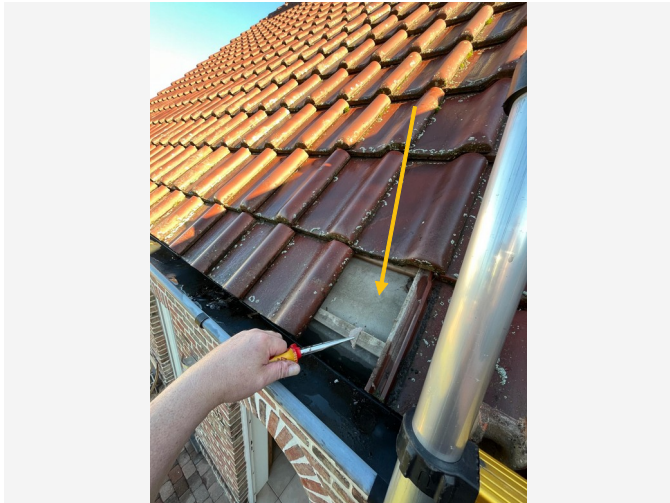
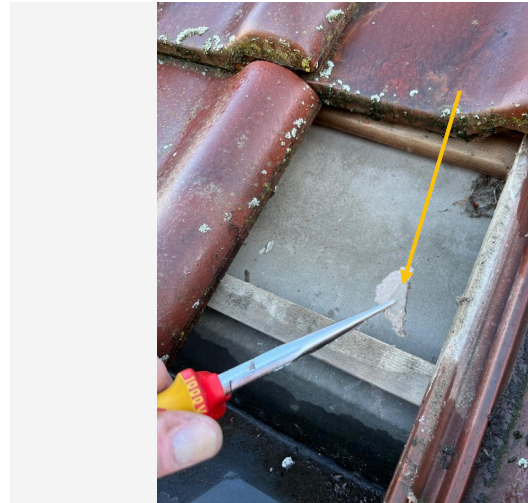
## Fiche 11: Onderdak cementplaat

Geen asbest

| # | Type | Referentie | Resultaat |
|---|---|---|---|
| 11.1 | Puntmonster | M04 | Geen asbest |
