# Asbestinventarisatetest

Blokstraat 82, 1840 Londerzeel

Attestnummer : 20230917-000144.000

**Niet-asbestveilig**

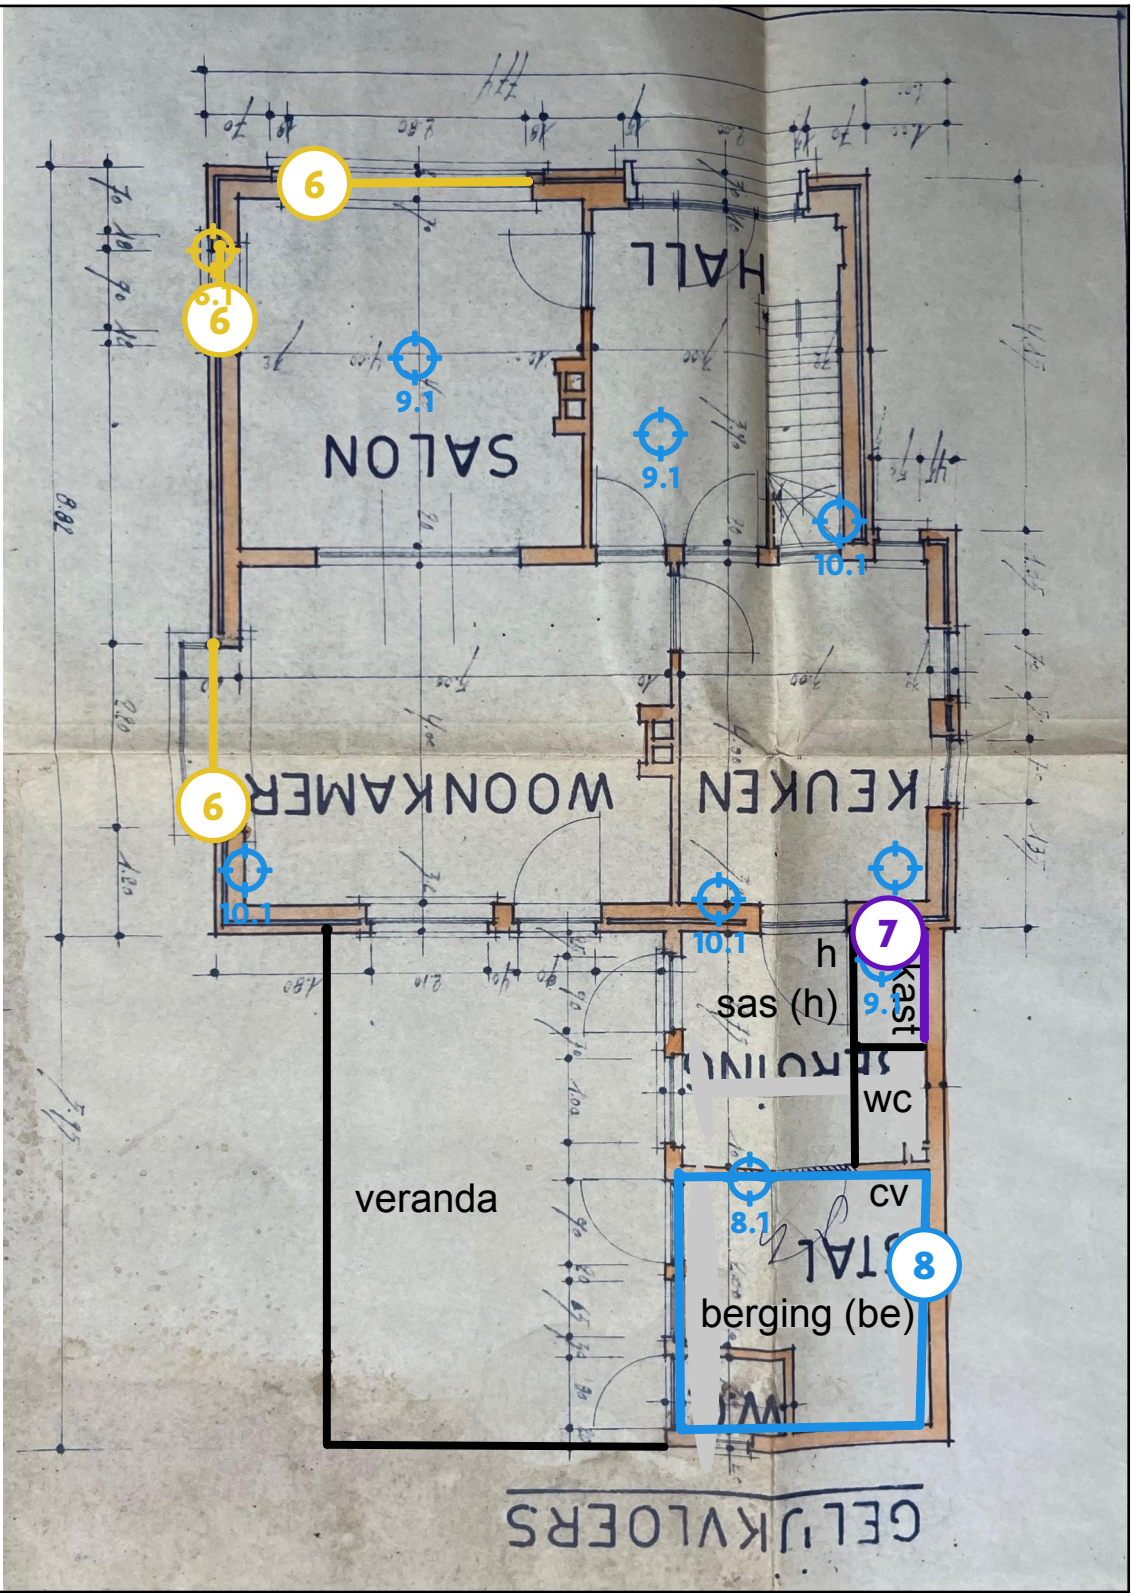
Plan 1.3: Gelijkvloers woning

| 6. Mastiek - woning_buitenschrijnwerk | Asbestmateriaal | Zorgvuldig beheren |
| 7. Tegellijm fiancetegels - woning_sas | Advies | - |

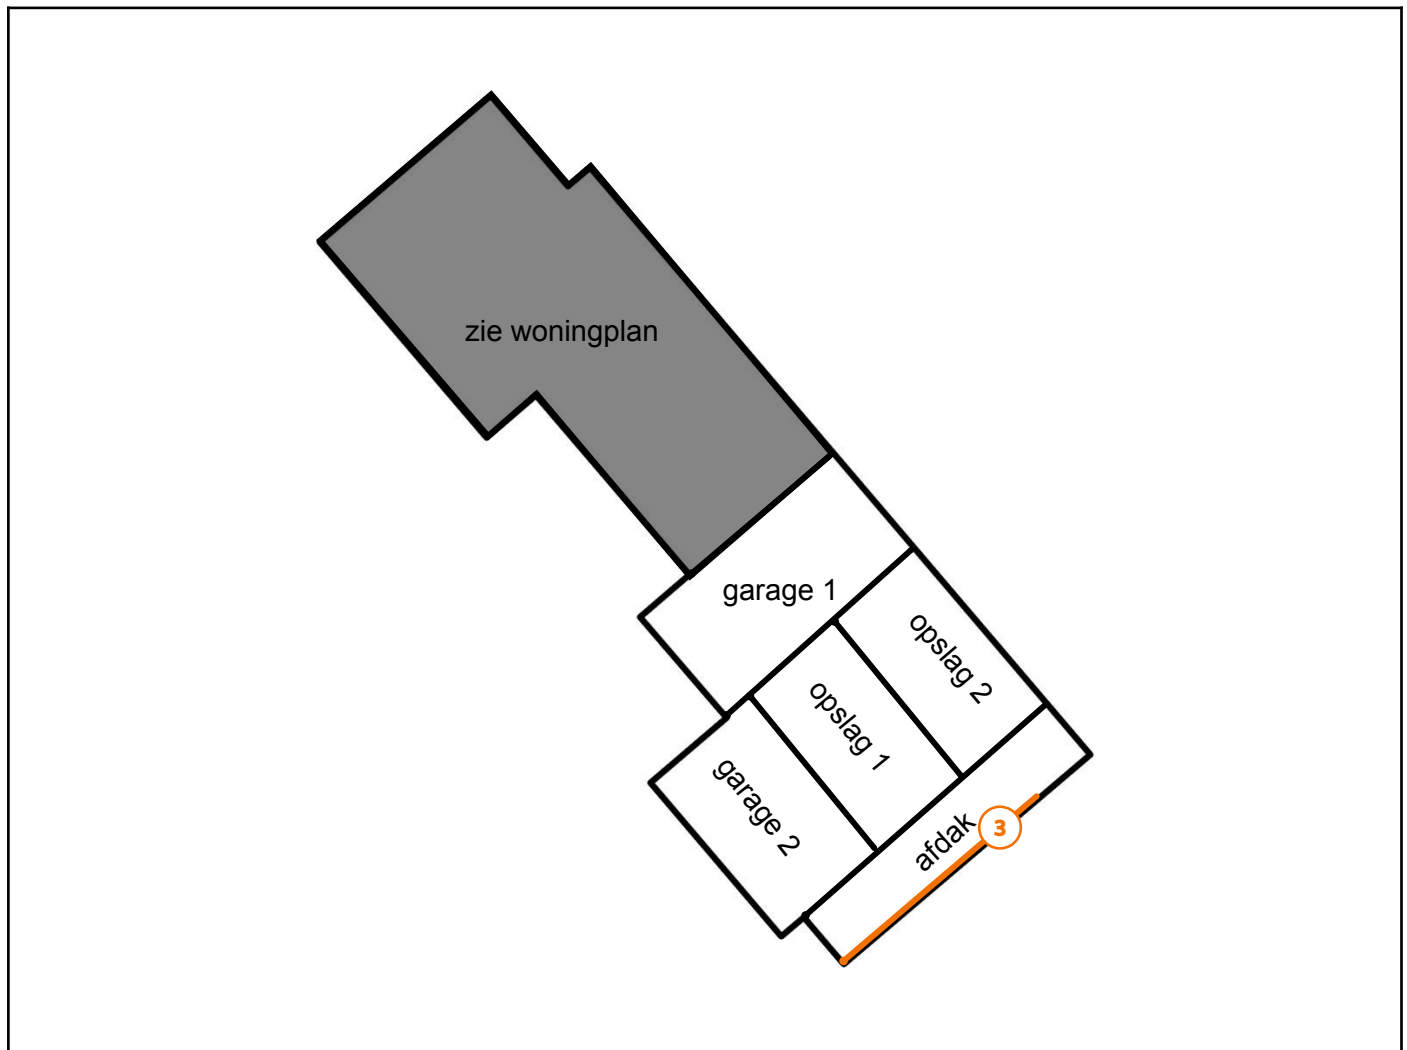
## Plan 1.4: gelijkvloers garage

| Beschrijving | Type | Actie |
|---|---|---|
| 3. Vlakke plaat - garage_afdak | Asbestmateriaal | <a href="#">Verwijderen</a> |

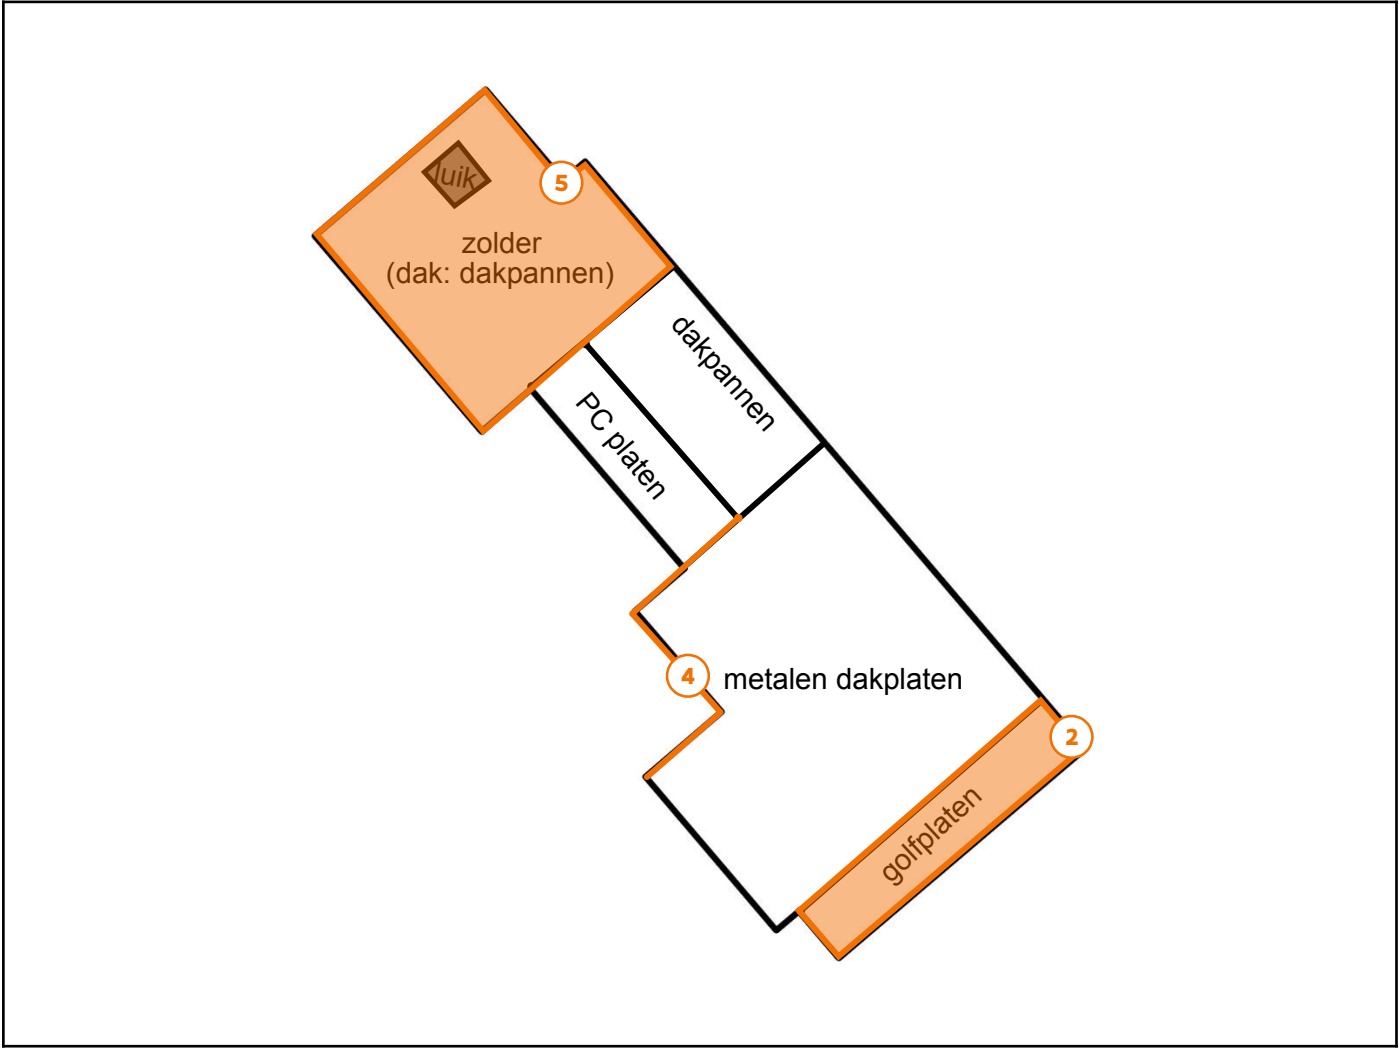
# Plan 1.6: Zolder/dakplan

| Beschrijving | Type | Actie |
|---|---|---|
| 2. Golfplaten - garage_afdak | Asbestmateriaal | Verwijderen |
| 4. Dekstenen dakrand - garage | Asbestmateriaal | Verwijderen |
| 5. Menuiserie onderdakplaten - woning | Asbestmateriaal | Verwijderen |

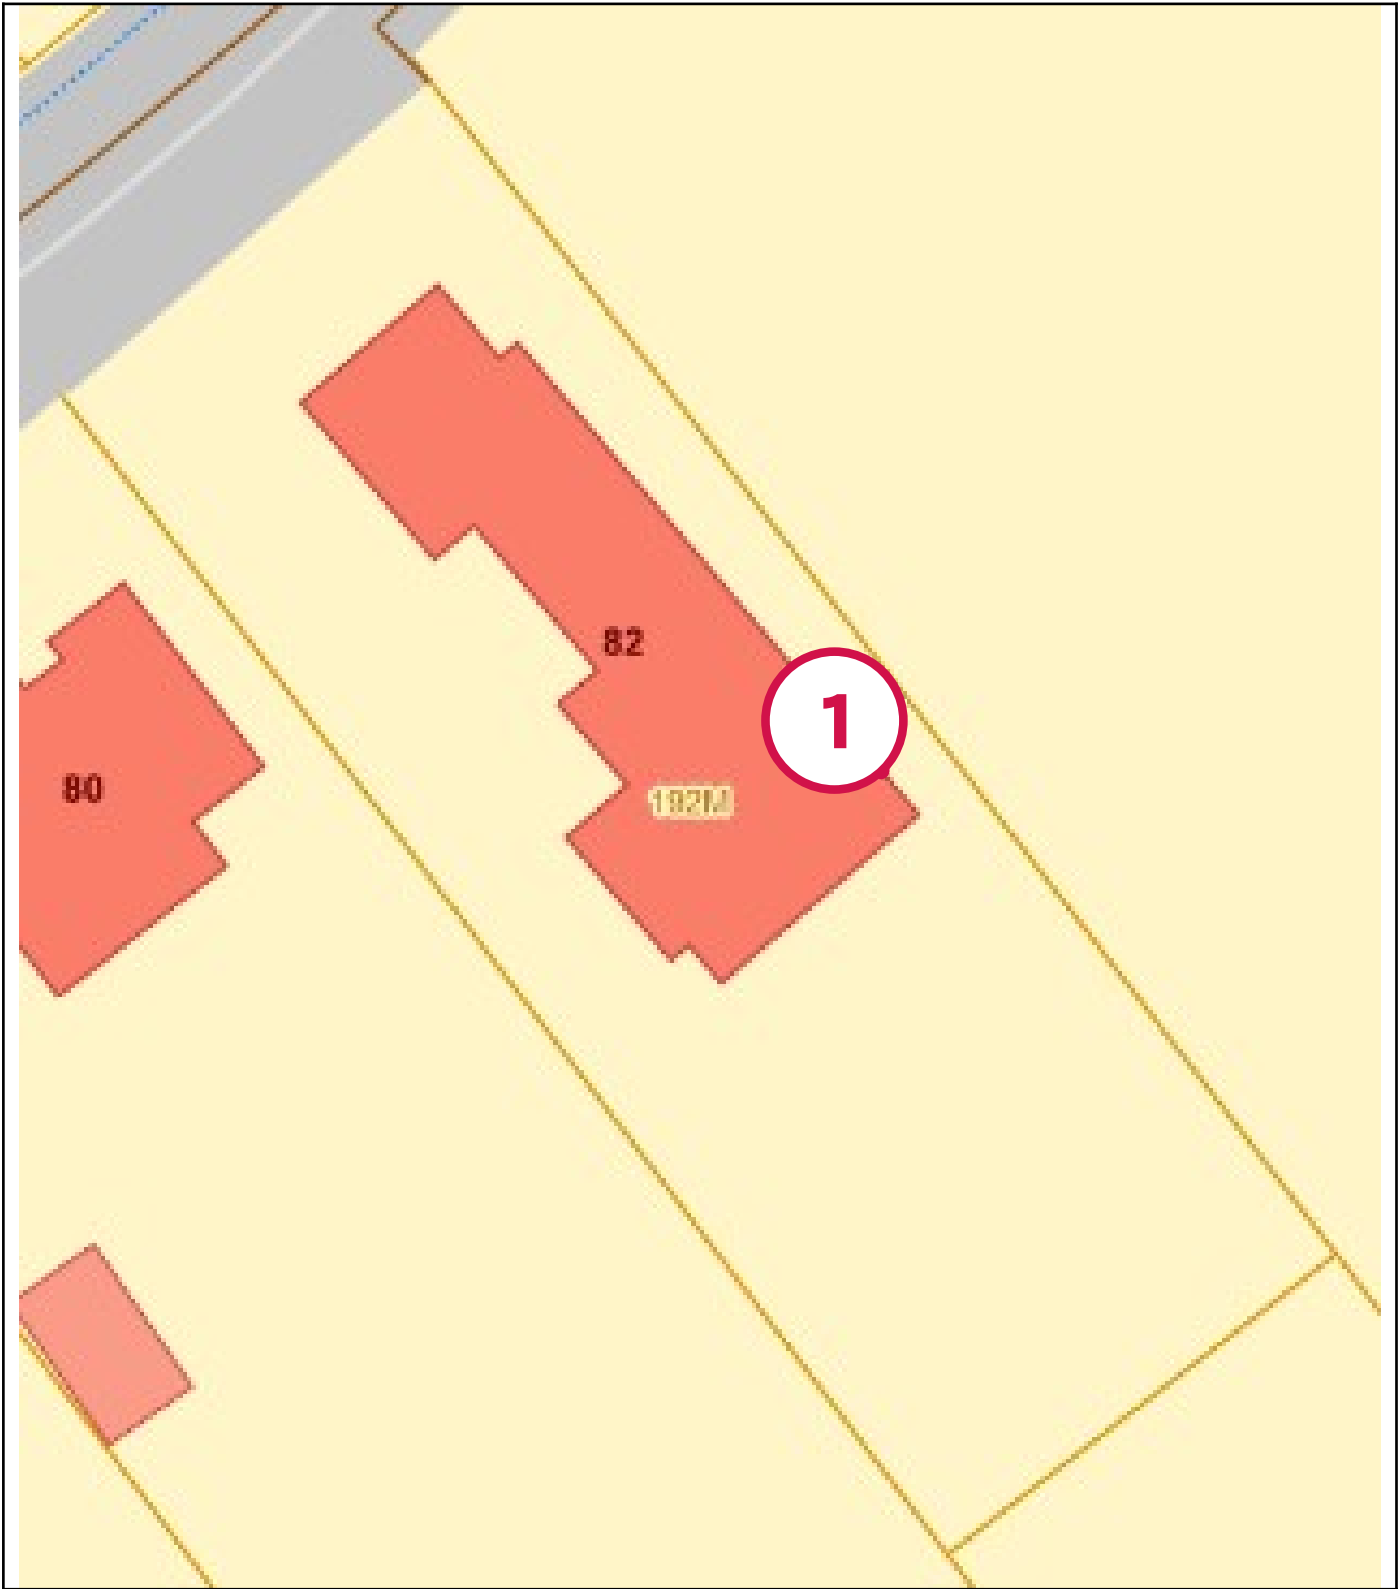
# Plan 2.1: Vaststellingen buiten de constructies

| 1. Golfplaat - garage | Asbestmateriaal | Dringend verwijderen |

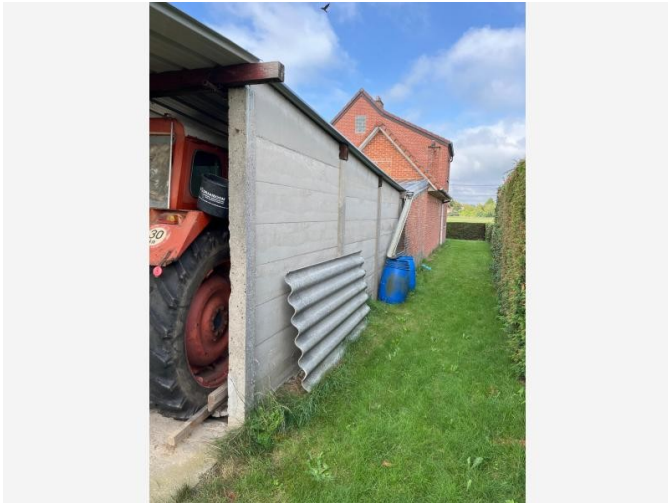
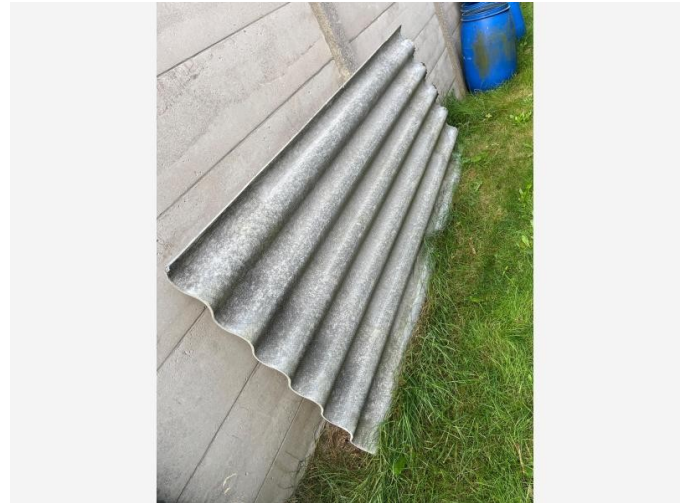
| Beschrijving | Golfplaat - garage |
| Asbestmaterialen | <ul style="list-style-type: none"><li>Dak- en gevelbekleding - Golfplaat</li></ul> |
| Hoeveelheid (gewicht - aantal) | <ul style="list-style-type: none"><li>20,00 kg - 1 stuk</li></ul> |

**Dringend verwijderen**

- Verwijder het asbestafval.

- Eenvoudige handelingen: mag via doe-het-zelf of door werknemer(s) met opleidingsattest eenvoudige handelingen  
Indien het asbestverdachte materiaal volledig intact is en er geen vrije asbestvezels zichtbaar zijn, voorziet de wet geen verplichting om deze asbestverdachte toepassing te laten verwijderen door een firma met een opleidingsattest eenvoudige handelingen. U mag, in principe, deze asbesttoepassing zelf verwijderen met in achtneming van de nodige veiligheidsmaatregelen om Uzelf en uw omgeving te beschermen. Tijdens het verwijderen van de asbesttoepassing moet het materiaal intact blijven.

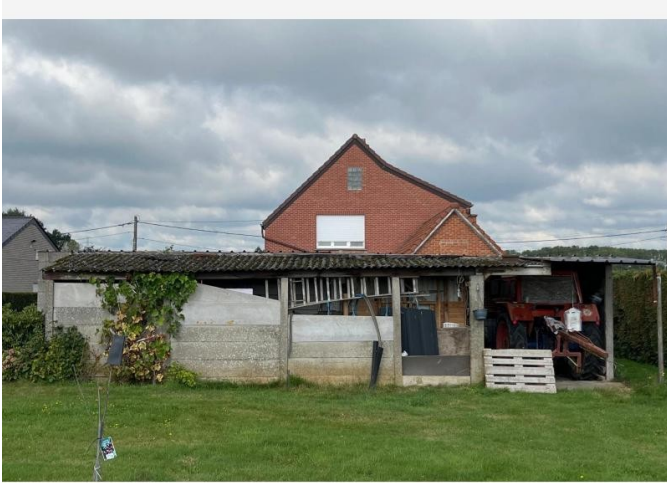
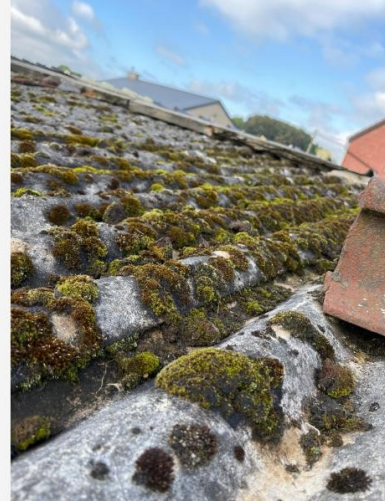
| Eindbeoordeling materiaalrisico | Verhoogd materiaalrisico en/of verhoogde kans op vezelvrijgave |

| Asbestsoort (vezeltype) | Crocidoliet aanwezig |
| Toestand van het materiaal | Matig beschadigd, matig verweerd |

| Beschrijving | Golfplaten - garage_afdak |

Verwijderen

- Zorg voor een veilig beheer en verwijder dit asbestmateriaal wanneer het bij werken eenvoudig bereikbaar wordt. Controleer de toestand jaarlijks op wijzigingen.
- Hemelwater dat afspoelt van asbestcement daken of gevels kan asbestdeeltjes bevatten. Gebruik het enkel voor gesloten circuits (bv. spoelen toiletten). Reinig na het vervangen van het dak of de gevel de dakgoten en regenwaterput of -ton om asbesthoudend sediment of slib te verwijderen

1. golfplaten mogen niet breken of beschadigd worden (nooit gooien of breken)
2. besproei de golfplaten met speciaal fixeermiddel op de bevestigingspunten
3. bevestigingsnagel golfplaat losmaken d.m.v. klauwhamer met blokje hout eronder om beschadiging te vermijden, bij schroef voorzichtig uitdraaien zonder beschadiging
4. golfplaten één voor één losmaken
5. golfplaten één voor één voorzichtig stapelen in een asbestafvalzak (niet breken)
6. met het asbestafval kunt u terecht op het recyclagepark of bij een geregistreerde asbestinzamelaar

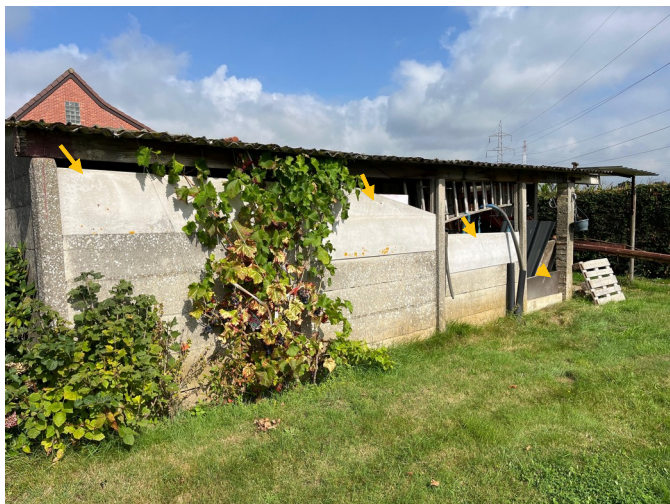
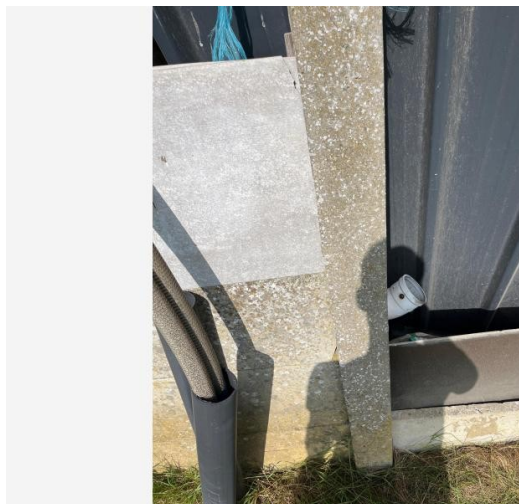
| Eindbeoordeling materiaalrisico | Verhoogd materiaalrisico en/of verhoogde kans op vezelvrijgave |

| Asbestsoort (vezeltype) | Crocidoliet aanwezig |
| Toestand van het materiaal | Matig beschadigd, matig verweerd |

| Beschrijving | Vlakke plaat - garage_afdak |

Verwijderen

- Zorg voor een veilig beheer en verwijder dit asbestmateriaal wanneer het bij werken eenvoudig bereikbaar wordt. Controleer de toestand jaarlijks op wijzigingen.

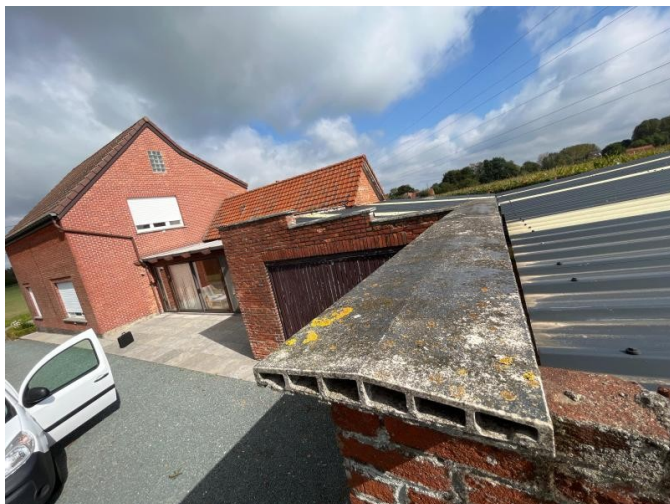
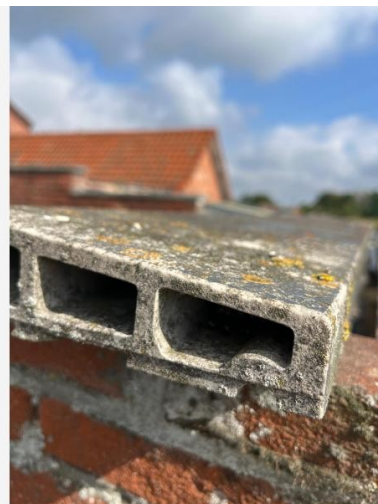
| Eindbeoordeling materiaalrisico | Verhoogd materiaalrisico en/of verhoogde kans op vezelvrijgave |

| Asbestsoort (vezeltype) | Crocidoliet aanwezig |
| Toestand van het materiaal | Matig beschadigd, matig verweerd |

| Beschrijving | Dekstenen dakrand - garage |

Verwijderen

- Zorg voor een veilig beheer en verwijder dit asbestmateriaal wanneer het bij werken eenvoudig bereikbaar wordt. Controleer de toestand jaarlijks op wijzigingen.

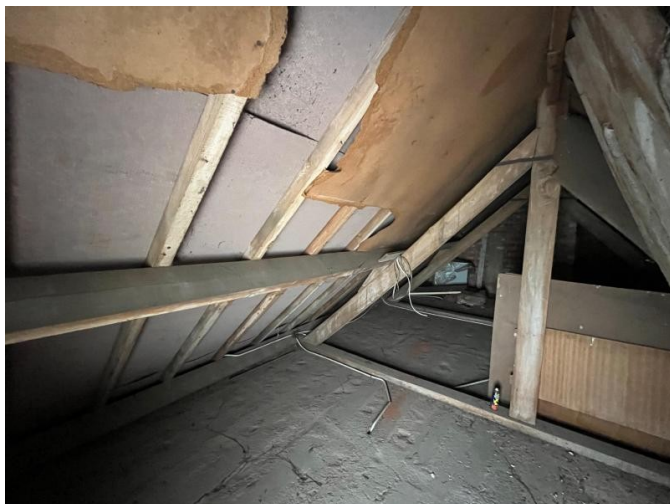
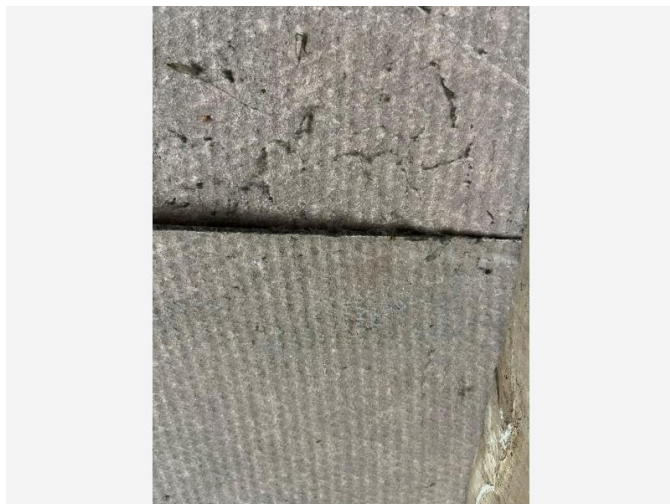
| Eindbeoordeling materiaalrisico | Verhoogd materiaalrisico en/of verhoogde kans op vezelvrijgave |

| Asbestsoort (vezeltype) | Crocidoliet aanwezig |
| Toestand van het materiaal | Licht beschadigd, licht verweerd. Intact materiaal type Pical – asbestboard of categorie III 'gebondenheid' |

| Beschrijving | Menuiserie onderdakplaten - woning |

Verwijderen

- Zorg voor een veilig beheer en verwijder dit asbestmateriaal wanneer het bij werken eenvoudig bereikbaar wordt. Controleer de toestand jaarlijks op wijzigingen.

2. verwijder de panlatten en tengellatten op een voorzichtige manier met een klauwhamer
3. bevestigingsnagels onderdakplaten losmaken d.m.v. klauwhamer met blokje hout eronder om beschadiging te vermijden
4. onderdakplaten één voor één losmaken in hun geheel
5. onderdakplaten één voor één voorzichtig stapelen in een asbestafvalzak (niet breken)
6. met het asbestafval kunt u terecht op het recyclagepark of bij een geregistreerde asbestinzamelaar

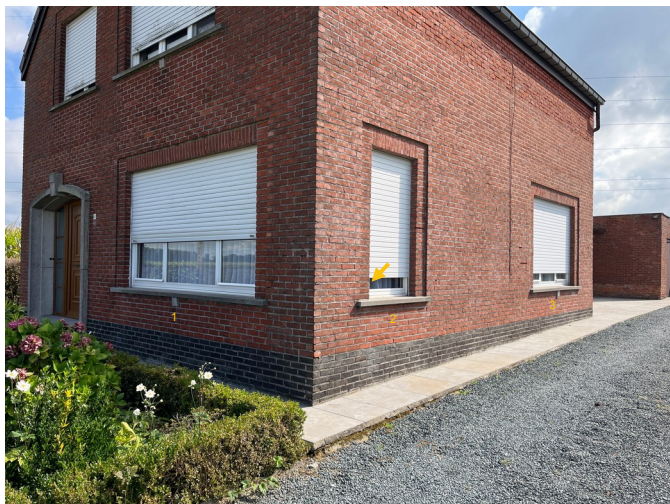
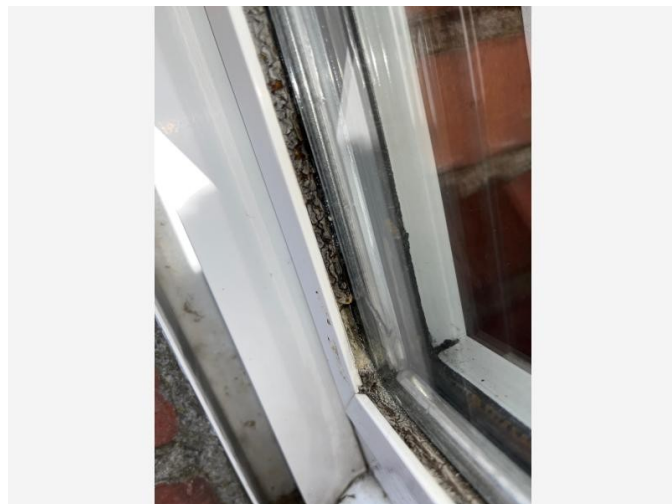
| <b>Opmerking</b> | <p>3 aluminium ramen (1x voorgevel en 2x rechter zijgevel) met asbesthoudende mastiek. Overig schrijnwerk PVC niet verdacht.</p> <p>De hoeveelheid vermeld in deze fiche is een inschatting die tracht zo goed als mogelijk de werkelijkheid weer te geven.</p> |

Zorgvuldig beheren

- Zorg voor een veilig beheer en verwijder dit asbestmateriaal wanneer het bij werken eenvoudig bereikbaar wordt. Controleer de toestand jaarlijks op wijzigingen.

- Eenvoudige handelingen: mag via doe-het-zelf of door werknemer(s) met opleidingsattest eenvoudige handelingen  
Voor ramen met asbesthoudende mastiek voorziet de wet geen verplichting om deze asbestverdachte toepassing te laten verwijderen door een firma met een opleidingsattest eenvoudige handelingen. U mag, in principe, ongeacht beschadigingen of vrije asbestvezels, deze asbesttoepassing zelf verwijderen met inachtneming van de nodige veiligheidsmaatregelen om uzelf en uw omgeving te beschermen. Een beschadigde asbesttoepassing in slechte staat kan makkelijk verder breken of vergruizen. Er komen dan schadelijke asbestvezels vrij die ingeademd kunnen worden.
