# Asbestinventarisatetest

Baasrodestraat 81, 9280 Lebbeke

Attestnummer : **20261006-000339.000**

Uitgegeven op : **06.10.2026**

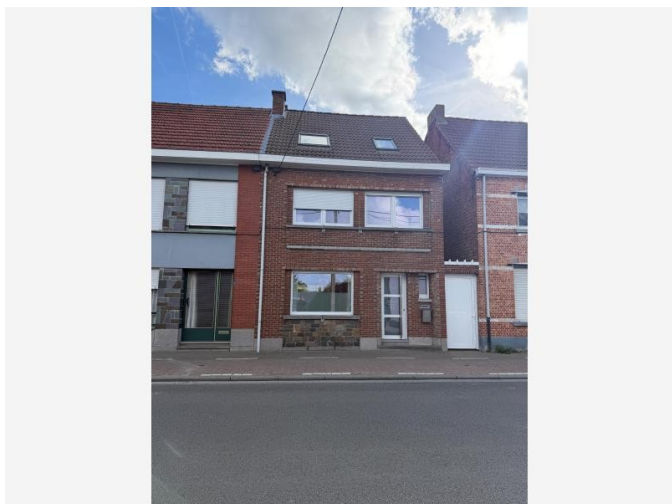
*Situeringsfoto*

**Reden:** Het te onderzoeken materiaal situeert zich hoger dan 3,50 m te rekenen vanaf een veilige ondergrond

**Uitleg van de asbestdeskundige:** De binnenkant van de schouw is niet waarneembaar. De schouw bevat binnenin mogelijk een asbestcement rookgaskanaal. Laat dit onderzoeken bij eventuele werken.

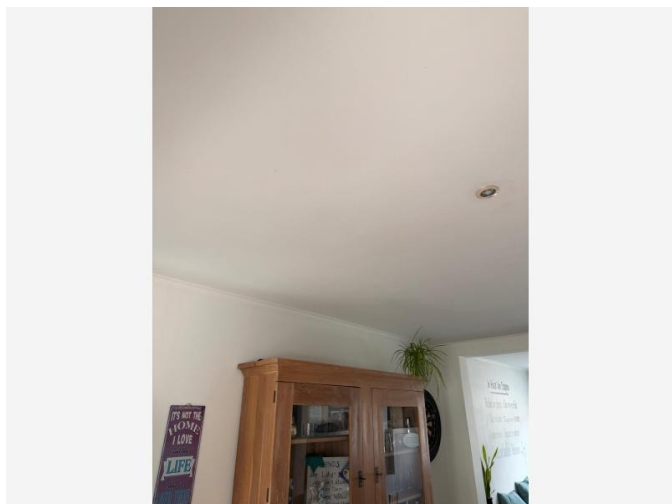
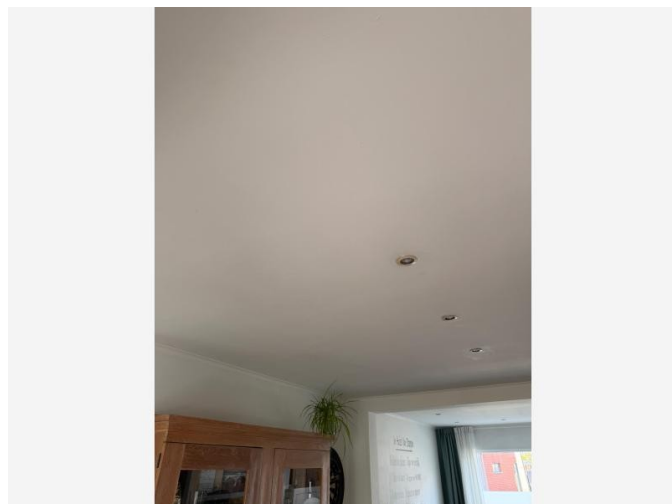
De plafonds werden afgewerkt met niet-asbestverdachte voorzetpanelen die inspectie van de bedekte structuur (opbouw, pleisterwerk) verhinderen.

| Basis voor advies | De asbestdeskundige beoordeelt het materiaal als niet-asbestverdacht. |

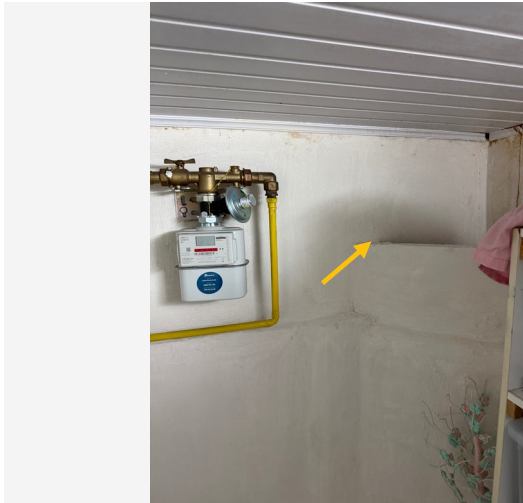
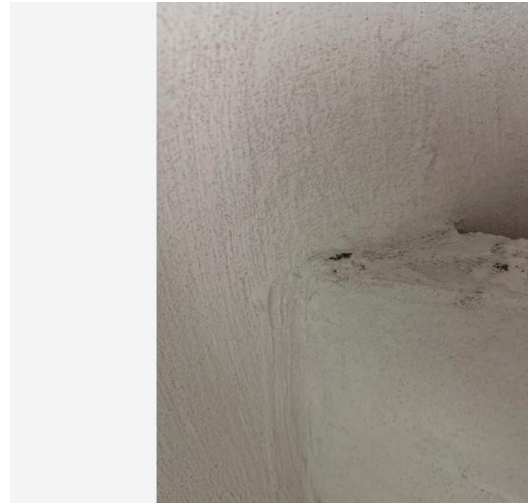
## Fiche 3: Cementen smeerlaag binnen

Geen asbest

| # | Type | Referentie | Resultaat |
|---|---|---|---|
| 3.1 | Mengmonster | M03 | Geen asbest |

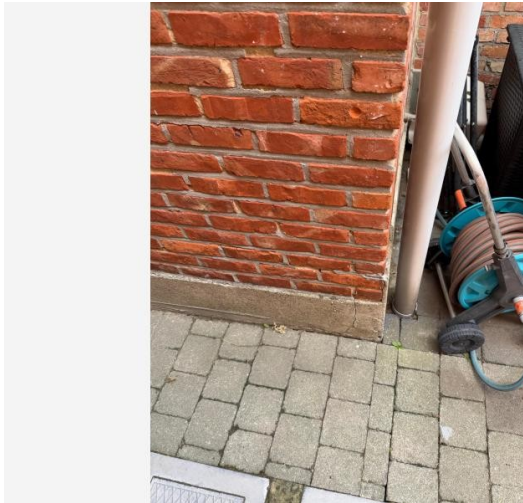
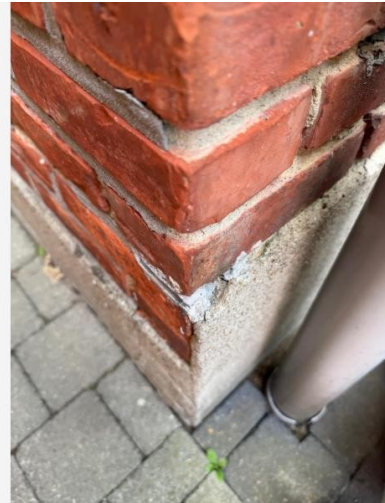
## Fiche 4: Cementen smeerlaag buiten

Geen asbest

| # | Type | Referentie | Resultaat |
|---|---|---|---|
| 4.1 | Mengmonster | M04 | Geen asbest |

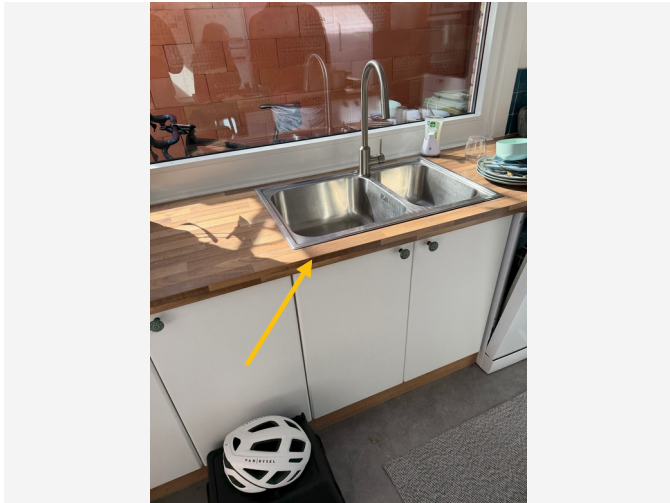
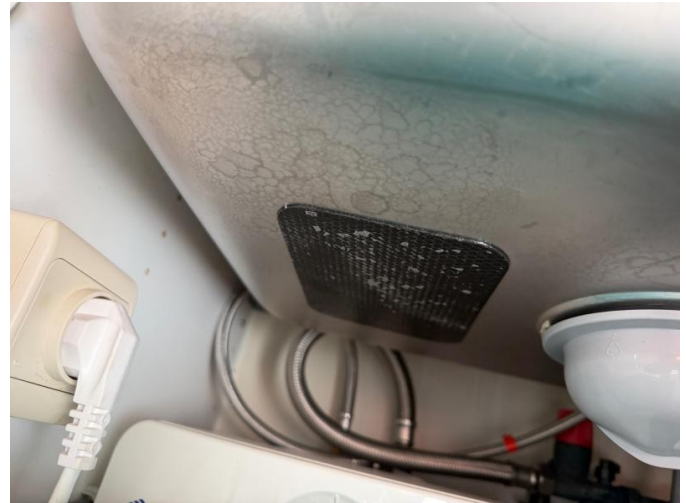
## Fiche 5: Bitumen spoelbak

Geen asbest

| # | Type | Referentie | Resultaat |
|---|---|---|---|
| 5.1 | Puntmonster | P01 | Geen asbest |

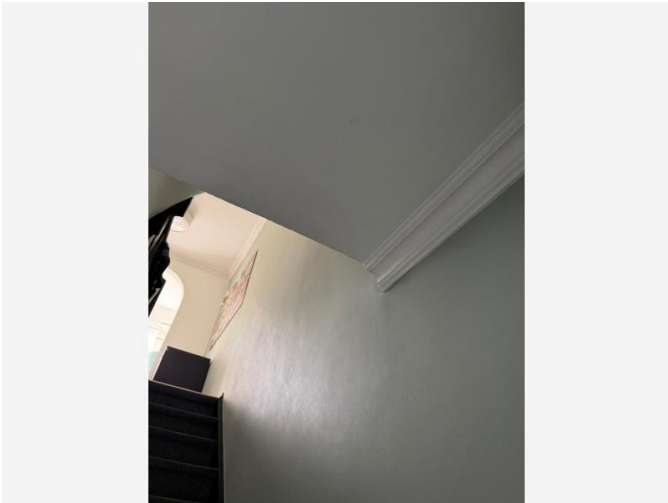
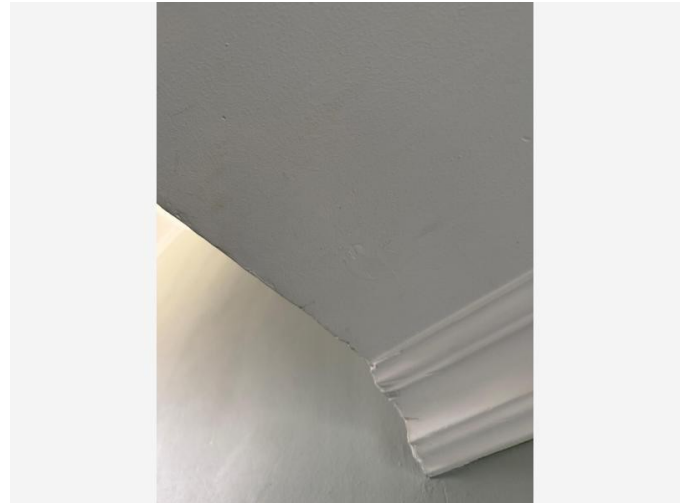
## Fiche 6: Pleisterwerk plafonds

Geen asbest

| # | Type | Referentie | Resultaat |
|---|---|---|---|
| 6.1 | Mengmonster | M02 | Geen asbest |

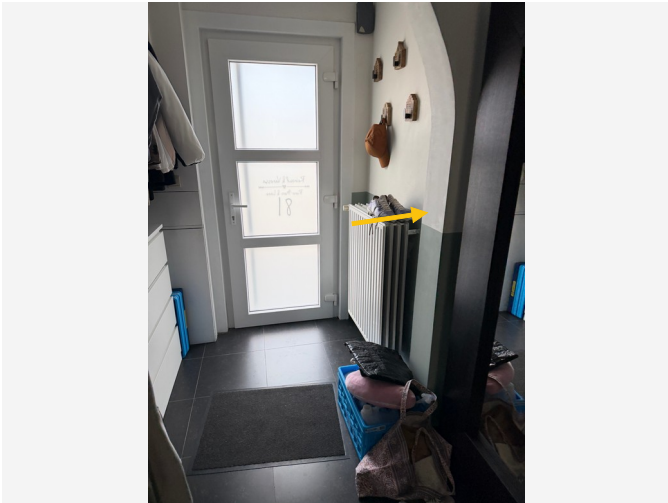
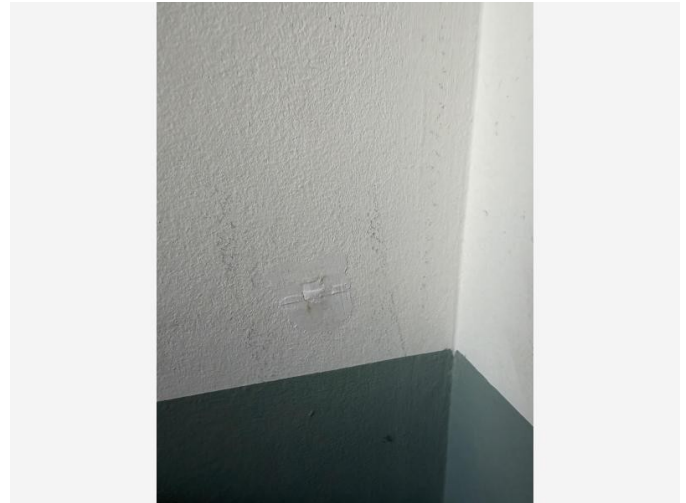
## Fiche 7: Pleisterwerk wanden

Geen asbest

| # | Type | Referentie | Resultaat |
|---|---|---|---|
| 7.1 | Mengmonster | M01 | Geen asbest |

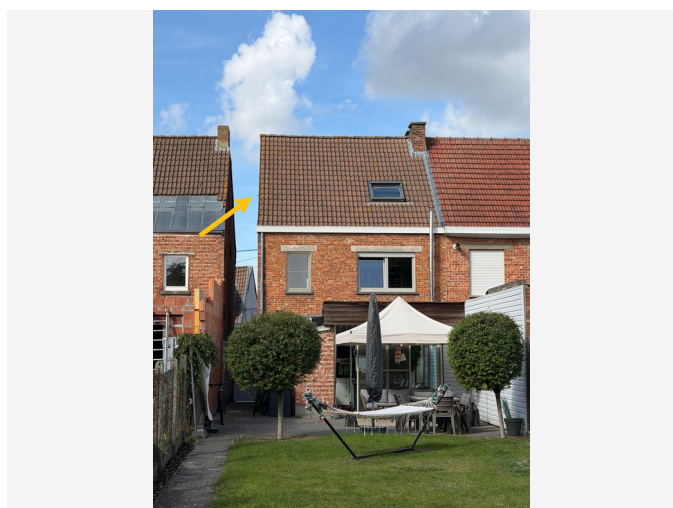
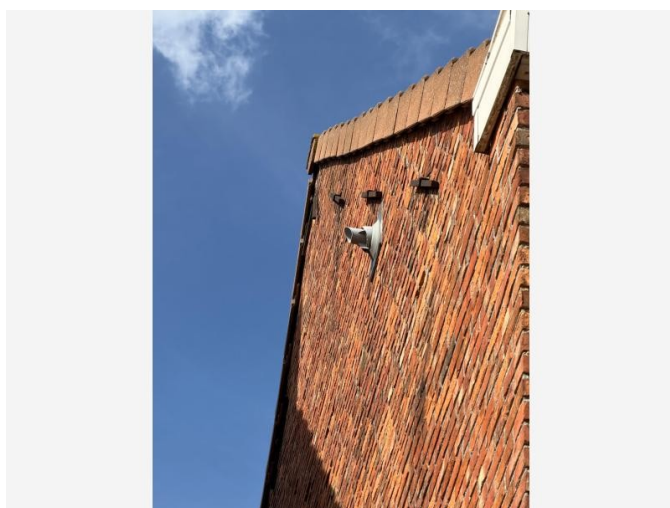
### Fiche 8: Rookgaskanaal (niet verdacht)

| Beschrijving | Notitie | Terug te vinden op plannen |
|---|---|---|
| Fiche 8: Rookgaskanaal (niet verdacht) | Het rookgaskanaal is niet-asbestverdacht. | - |

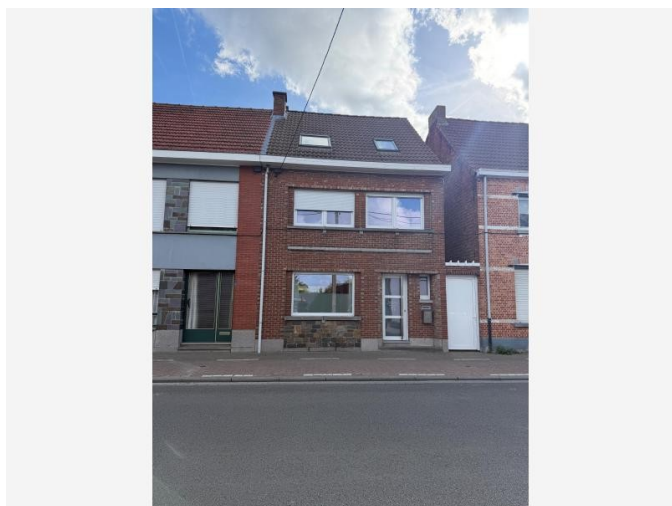
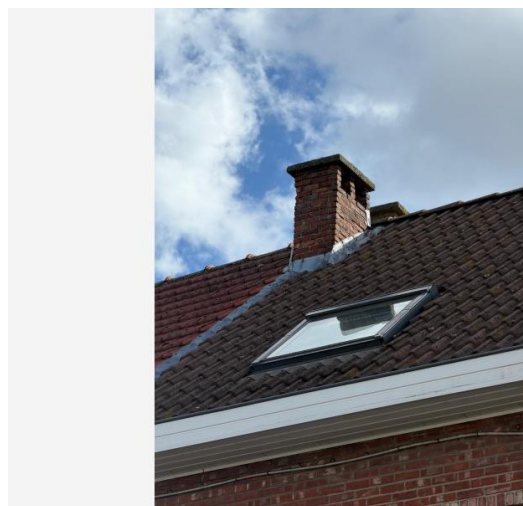
## Fiche 9: Dakbedekking bestaande uit pannen (niet verdacht)

| Beschrijving | Notitie | Terug te vinden op plannen |
|---|---|---|
| Fiche 9: Dakbedekking bestaande uit pannen (niet verdacht) | De dakbedekking is niet-asbestverdacht. | Plan 1.9: Dakenplan |

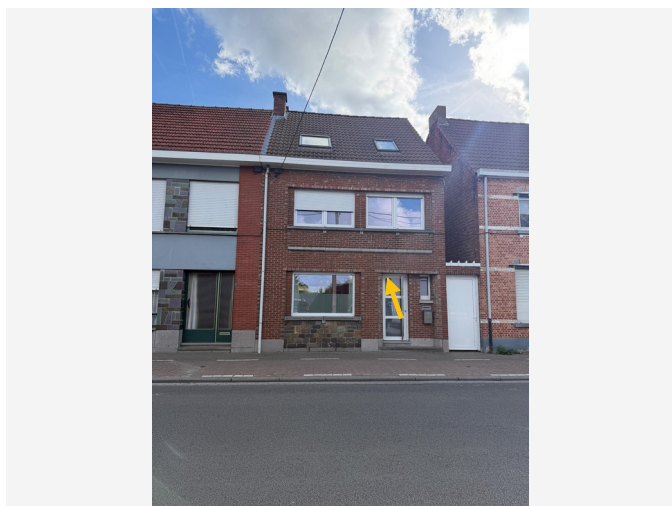
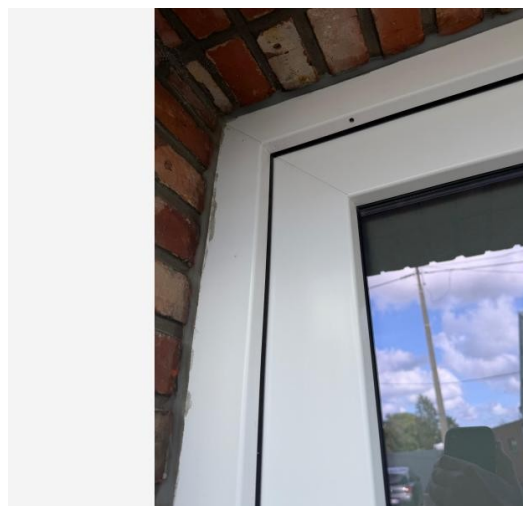
## Fiche 10: Kit aan de ramen

| Beschrijving | Notitie | Terug te vinden op plannen |
|---|---|---|
| Fiche 10: Kit aan de ramen | De kit aan de ramen is niet asbestverdacht. Alle ramen werden gecontroleerd. | Plan 1.2: Gelijkvloers muren |

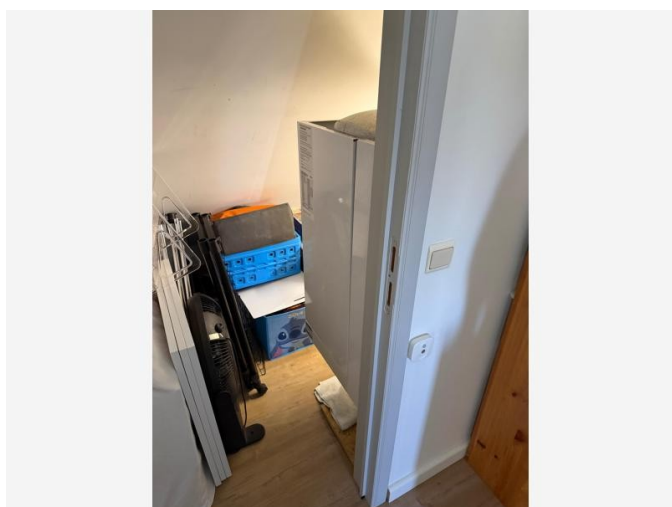
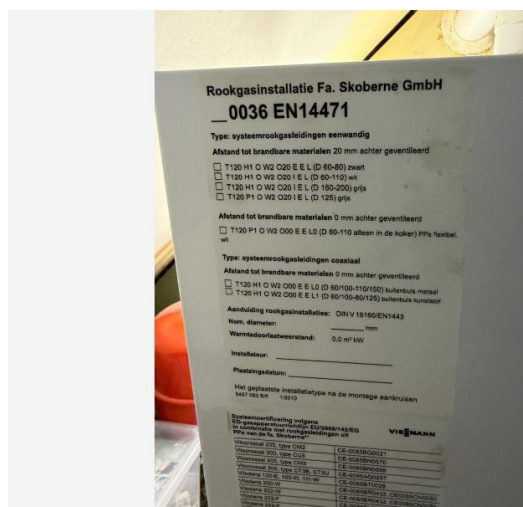
## Fiche 11: CV-ketel (niet verdacht)

| Beschrijving | Notitie | Terug te vinden op plannen |
|---|---|---|
| Fiche 11: CV-ketel (niet verdacht) | De CV-ketel (dichtingen, isolerend materiaal) is niet asbestverdacht. | Plan 1.6: Zolder muren |

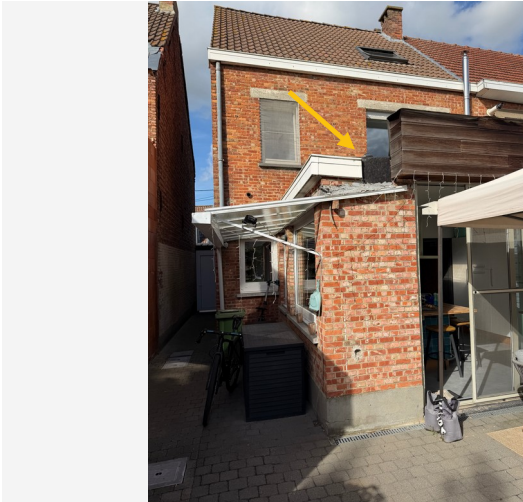
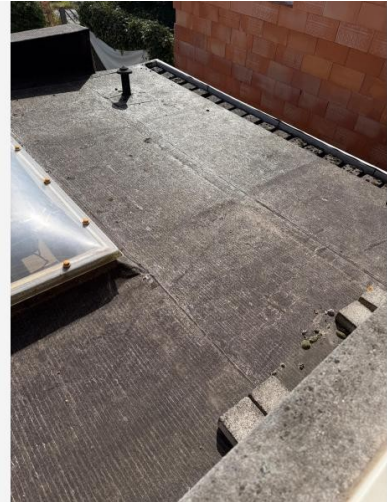
## Fiche 12: Dakbedekking plat dak (niet verdacht)

| Beschrijving | Notitie | Terug te vinden op plannen |
|---|---|---|
| Fiche 12: Dakbedekking plat dak (niet verdacht) | De dakbedekking (EPDM) is niet asbestverdacht. Het is niet uitgesloten dat de EPDM werd gelegd op bestaande, mogelijk asbestverdachte roofing. Bij werken, laat dit controleren. | Plan 1.9: Dakenplan |

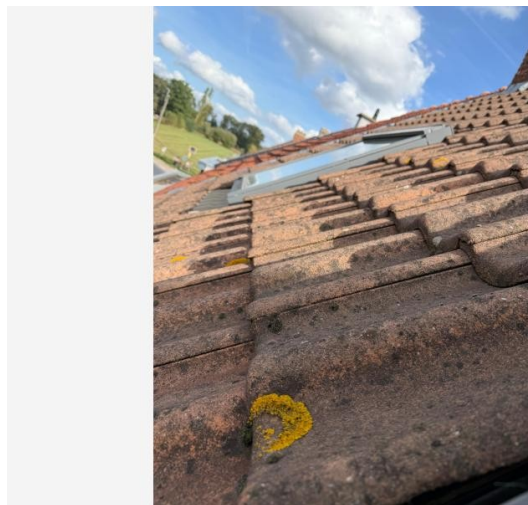
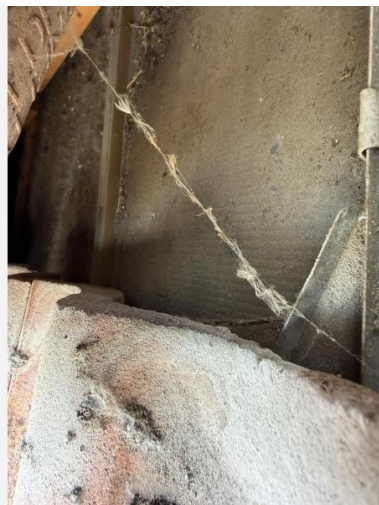
### Fiche 15: Geen asbestverdacht onderdak aangetroffen

| Beschrijving | Notitie | Terug te vinden op plannen |
|---|---|---|
| Fiche 15: Geen asbestverdacht onderdak aangetroffen | Na het optillen van een pan werd geen asbestverdacht onderdak aangetroffen. Dit betekent niet dat er geen onderdak aanwezig kan zijn op plaatsen die niet gecontroleerd werden. Bij werken, laat een eventueel aangetroffen onderdak controleren op aanwezigheid van asbest. | Plan 1.8: Onderdak |
