# Asbestinventarisat attest

Boeksheide 55, 1840 Londerzeel

Attestnummer : 20261009-000398.000

Uitgegeven op : 09.10.2026

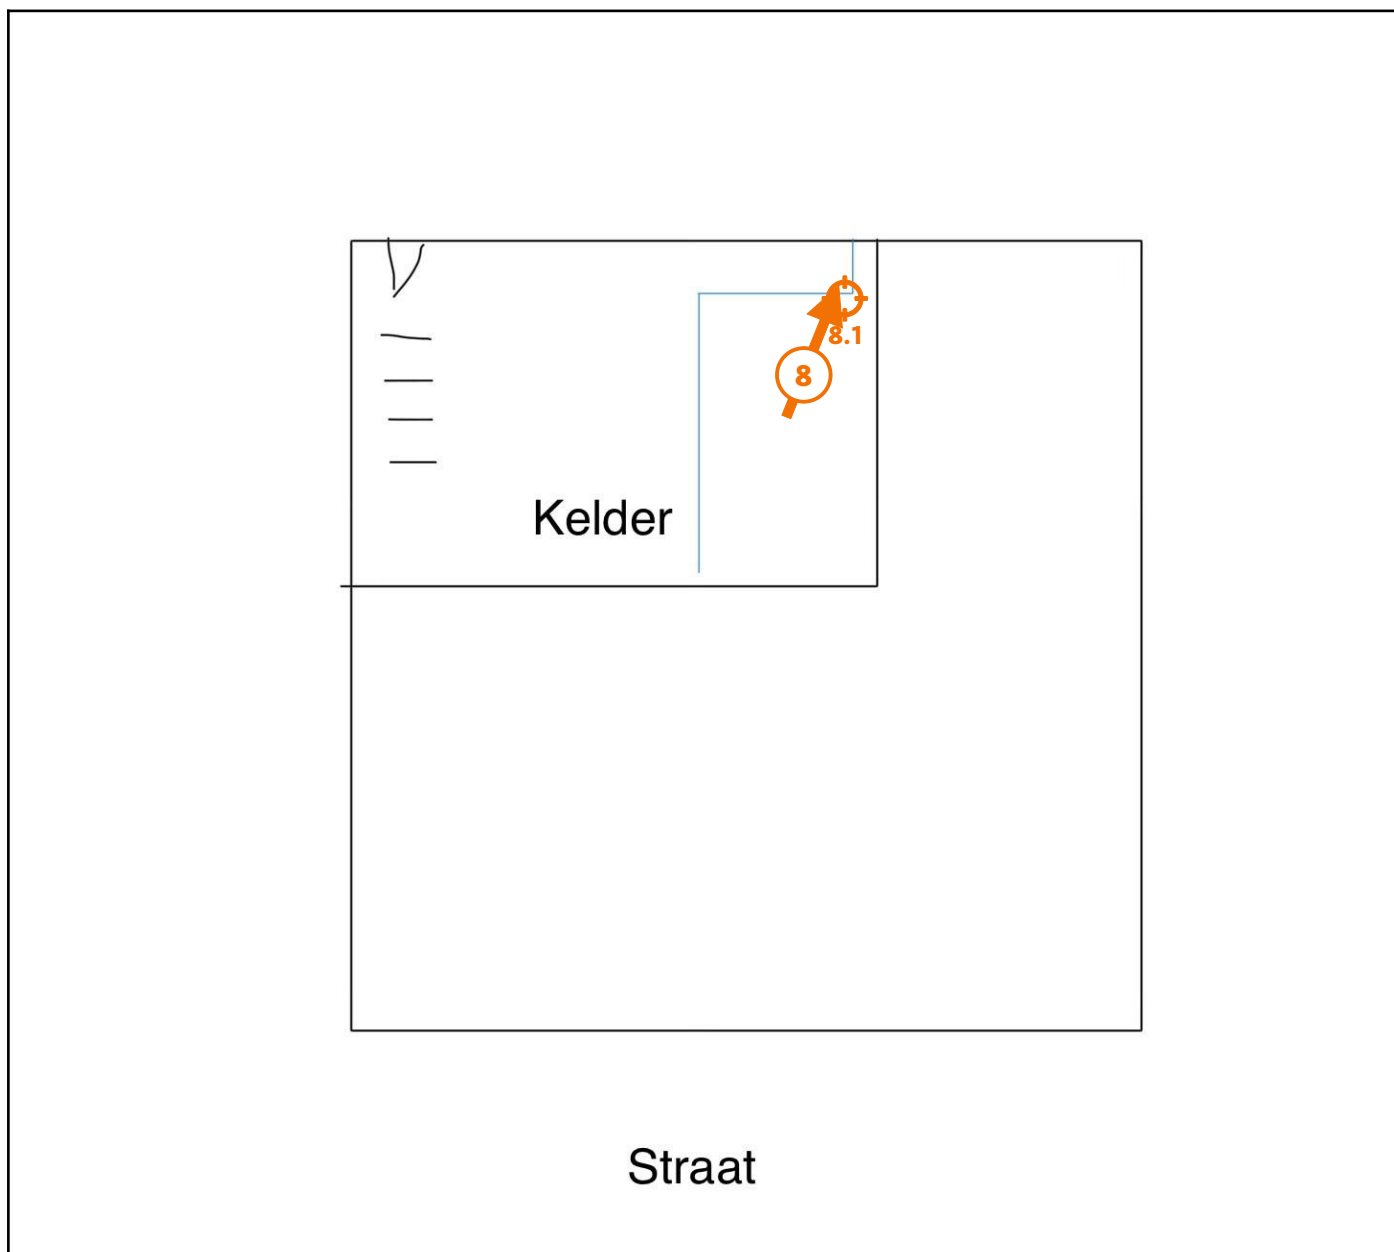
## Plan 1.3: Kelder

| Beschrijving | Type | Actie |
|---|---|---|
| 8. Cementplaat plafond kelder | Asbestmateriaal | <a href="#">Verwijderen</a> |

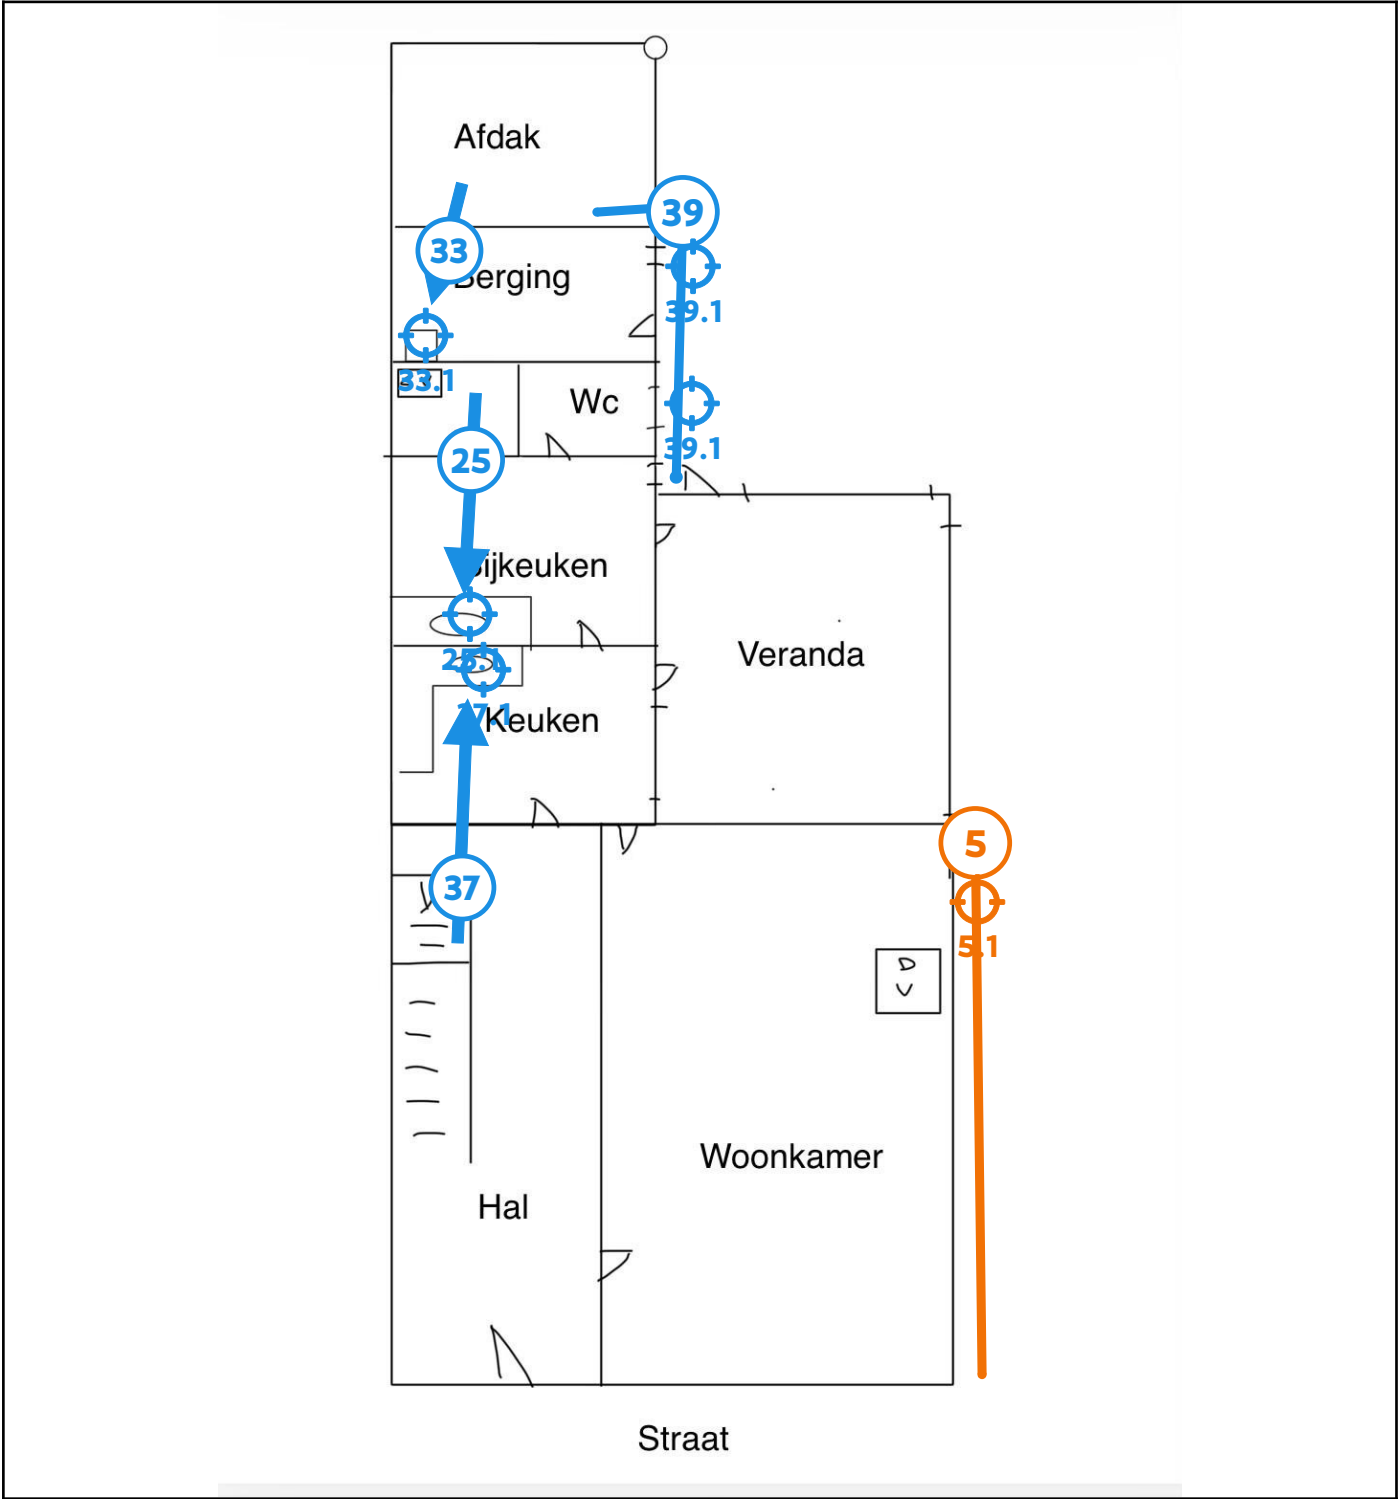
# Plan 1.5: Gelijkvloers

| Beschrijving | Type | Actie |
|---|---|---|
| 5. Gevelleien - rechtergevel | Asbestmateriaal | Verwijderen |

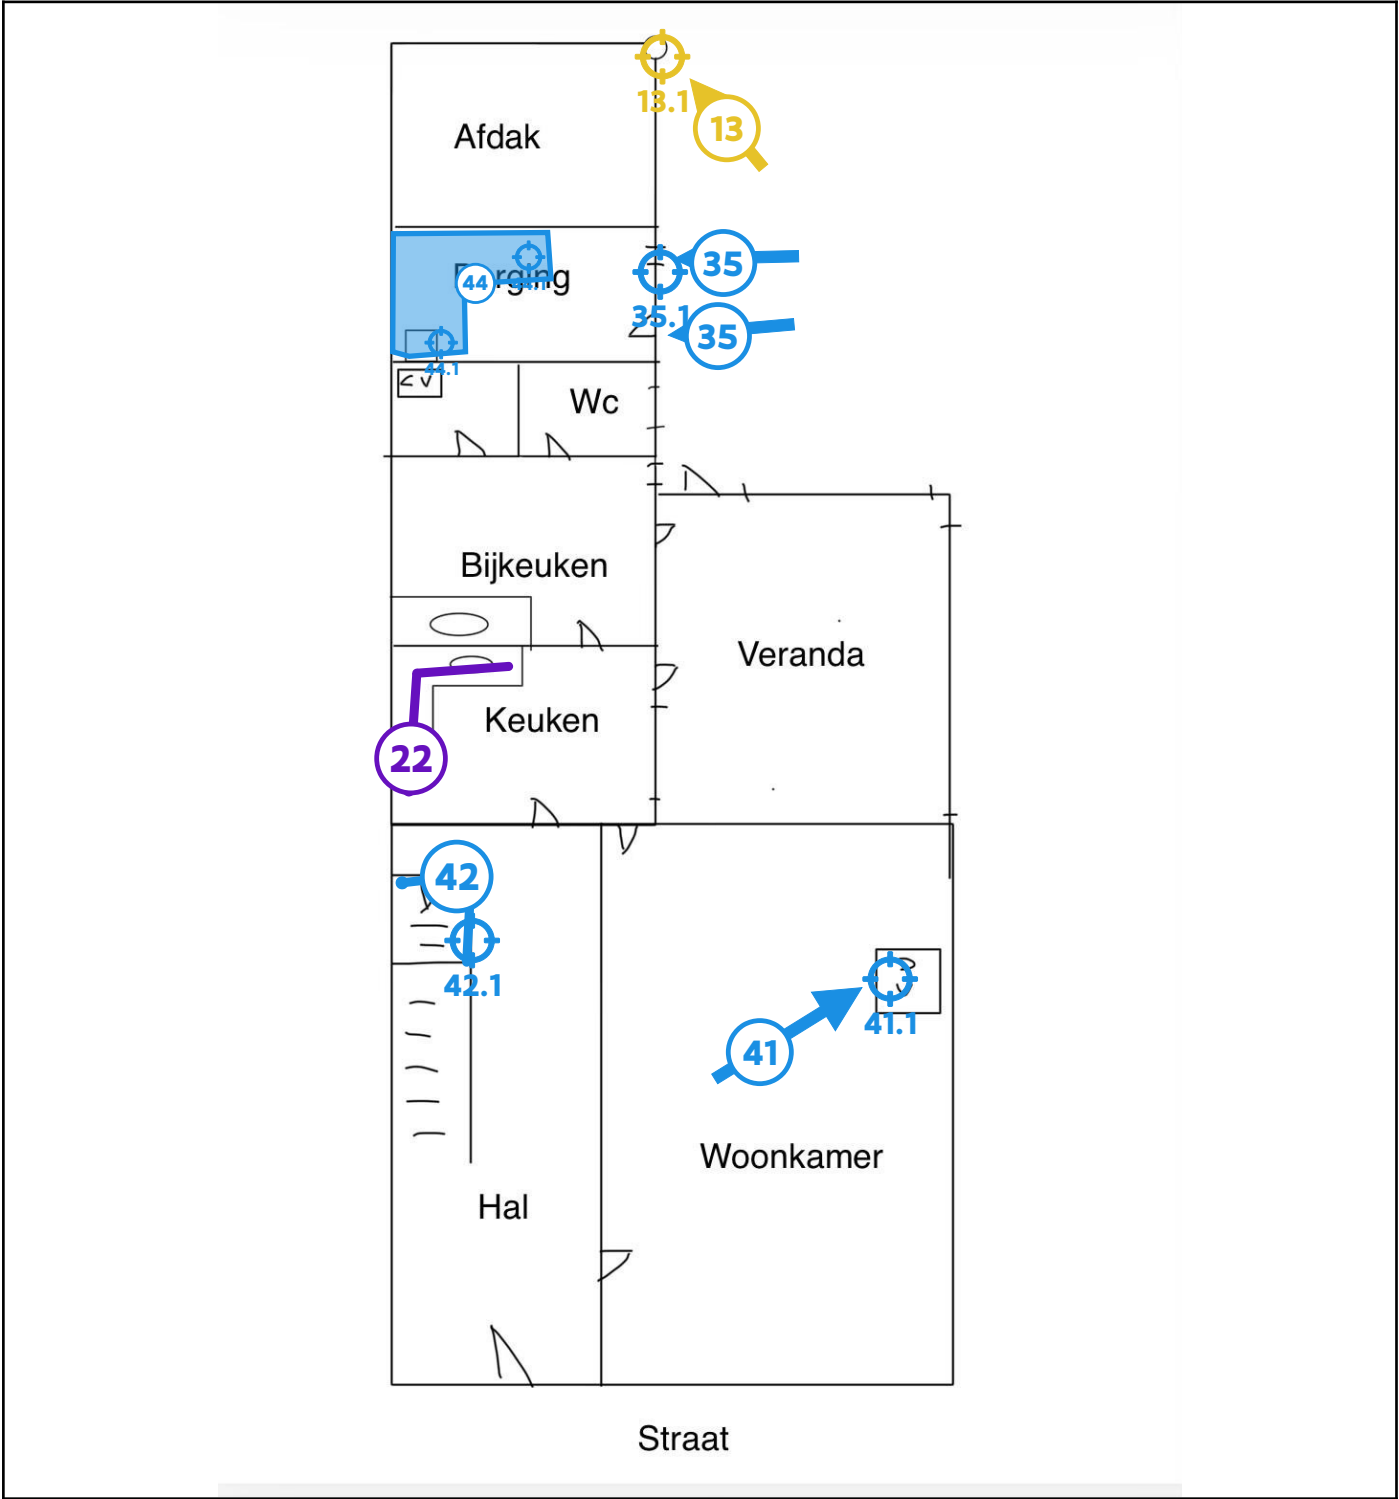
# Plan 1.6: Gelijkvloers

| Beschrijving | Type | Actie |
|---|---|---|
| 13. Verloren bekisting -steunpaal afdak | Asbestmateriaal | Zorgvuldig beheren |

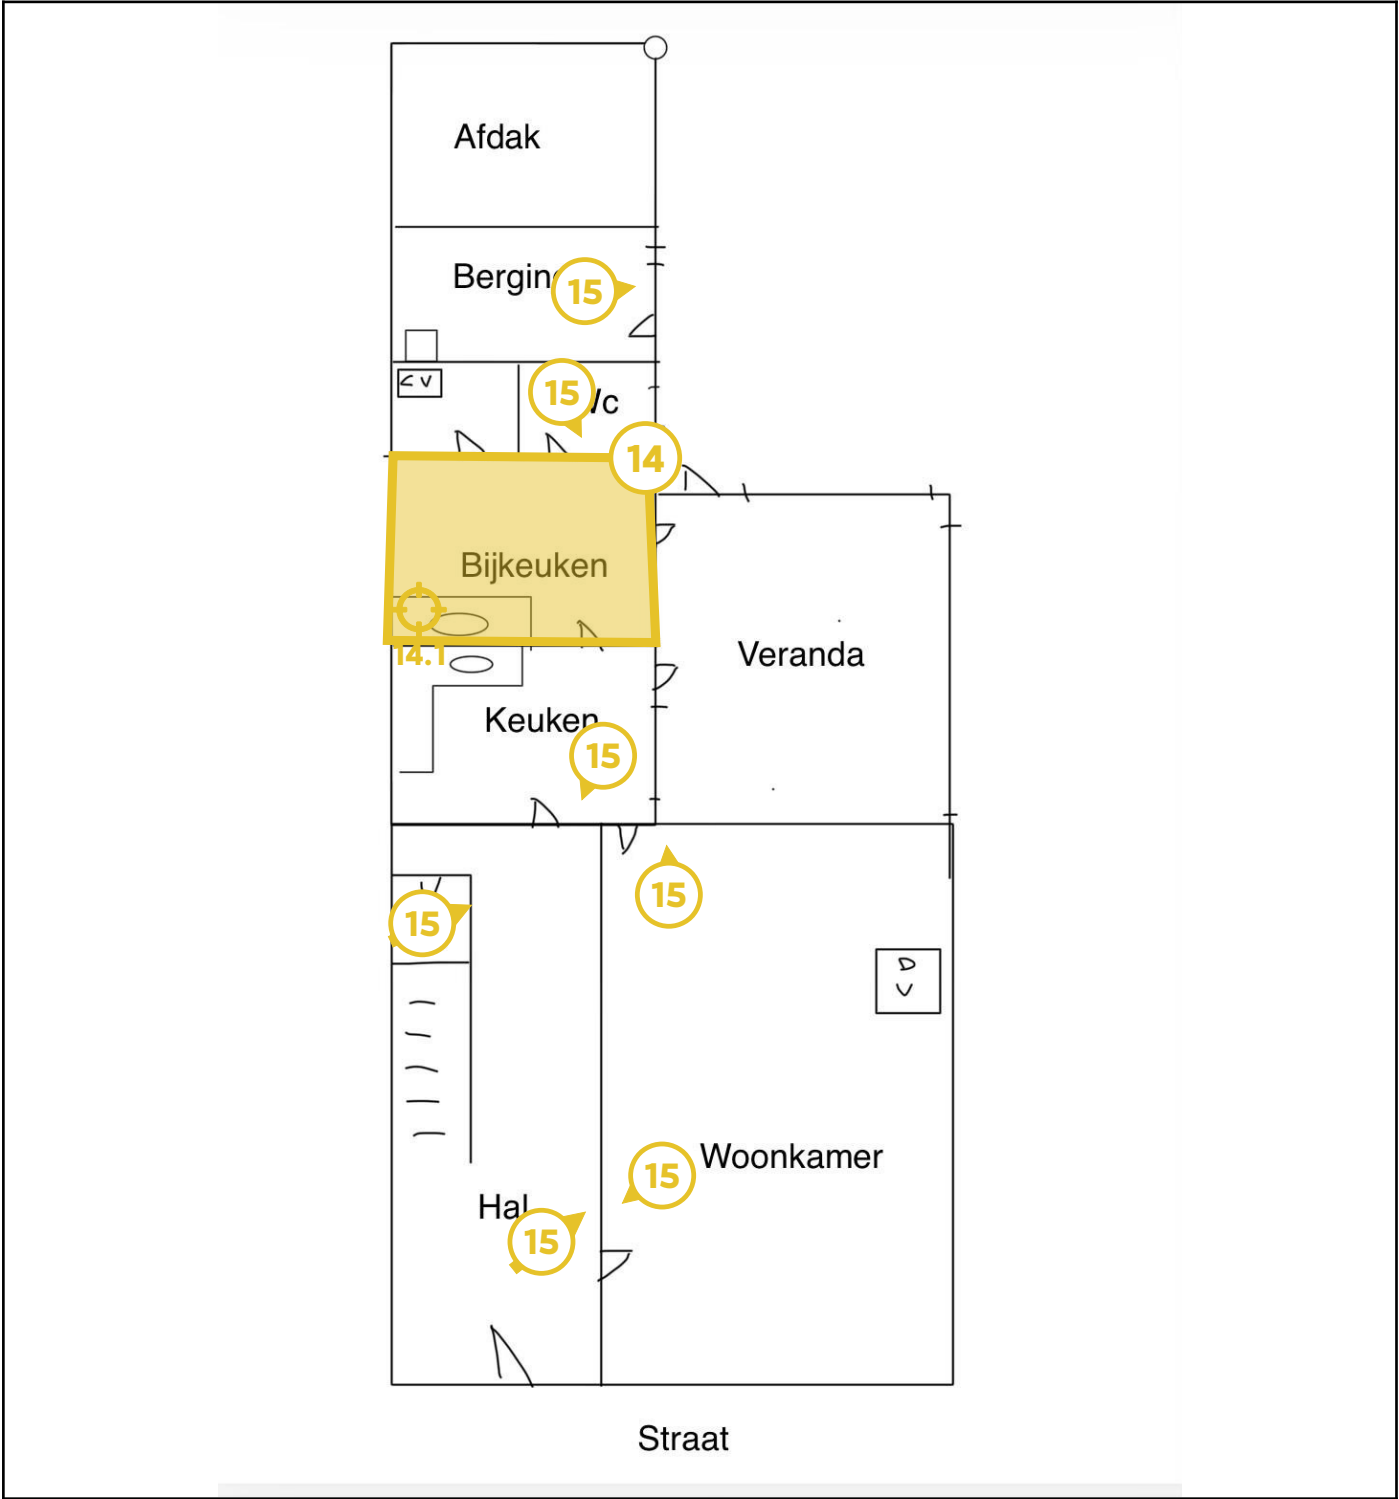
# Plan 1.8: Gelijkvloers

| Beschrijving | Type | Actie |
|---|---|---|
| 14. Plafond bestaande uit cementplaten type menuiserite - bijkeuken | Asbestmateriaal | Zorgvuldig beheren |

| 15. Bakeliet schakelmateriaal | Asbestmateriaal | Zorgvuldig beheren |

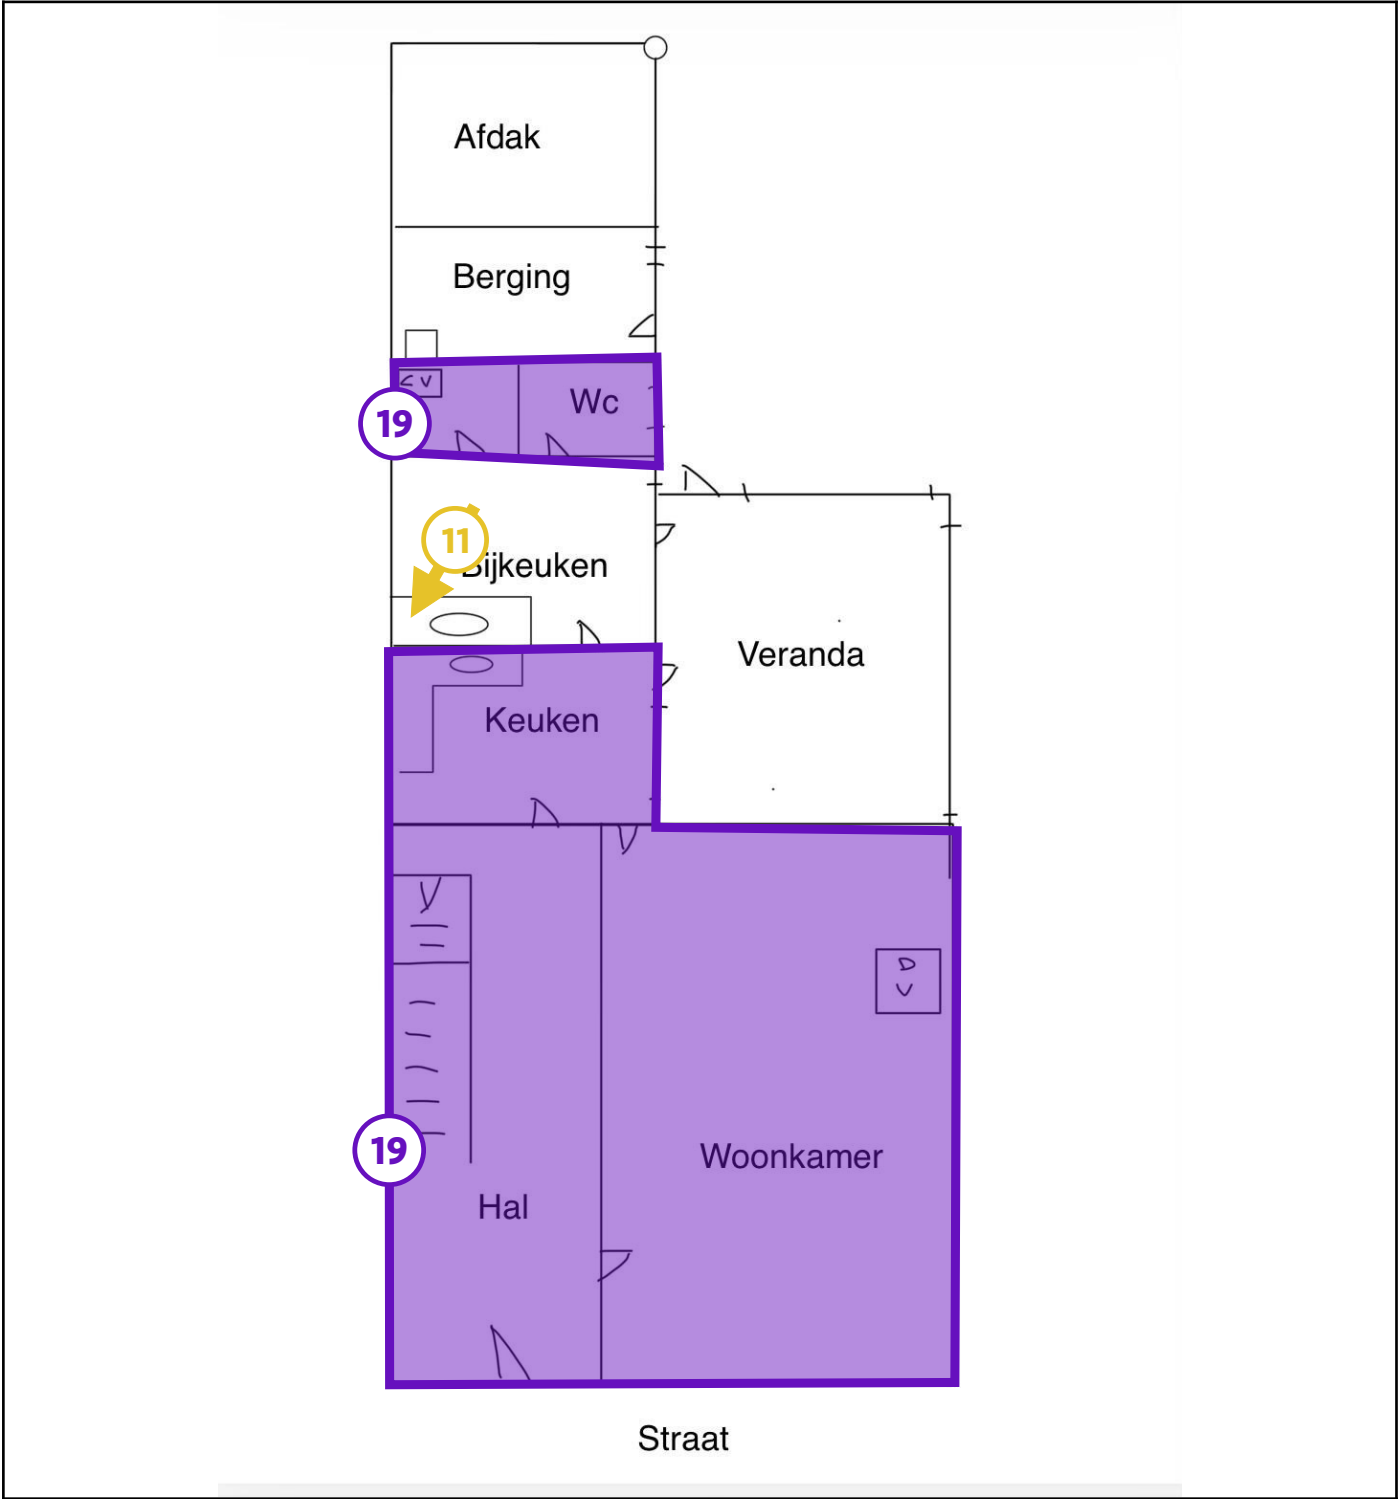
# Plan 1.9: Gelijkvloers

| Beschrijving | Type | Actie |
|---|---|---|
| 11. Bakeliet meter- en zekering kast | Asbestmateriaal | Zorgvuldig beheren |

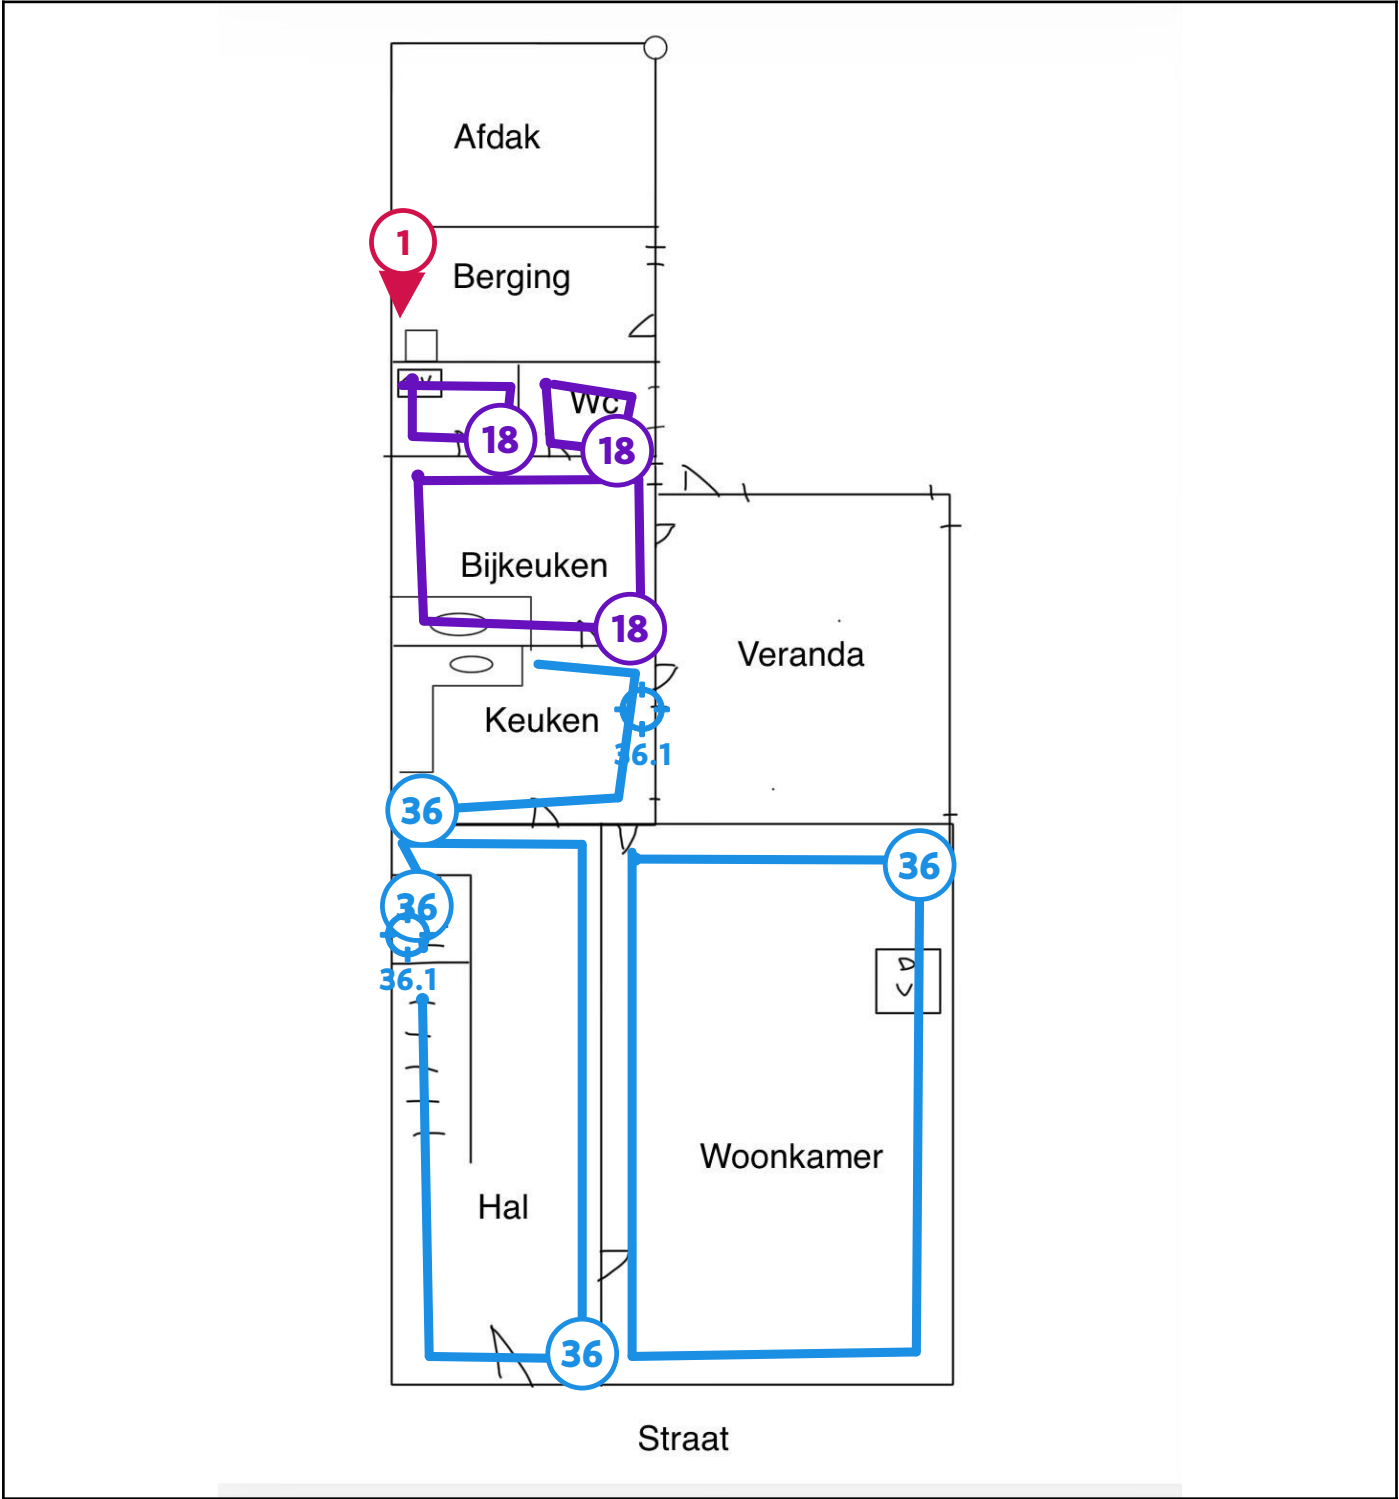
# Plan 1.10: Gelijkvloers

| Beschrijving | Type | Actie |
|---|---|---|
| 1. Cement toepassingen in berging | Asbestmateriaal | Dringend verwijderen |

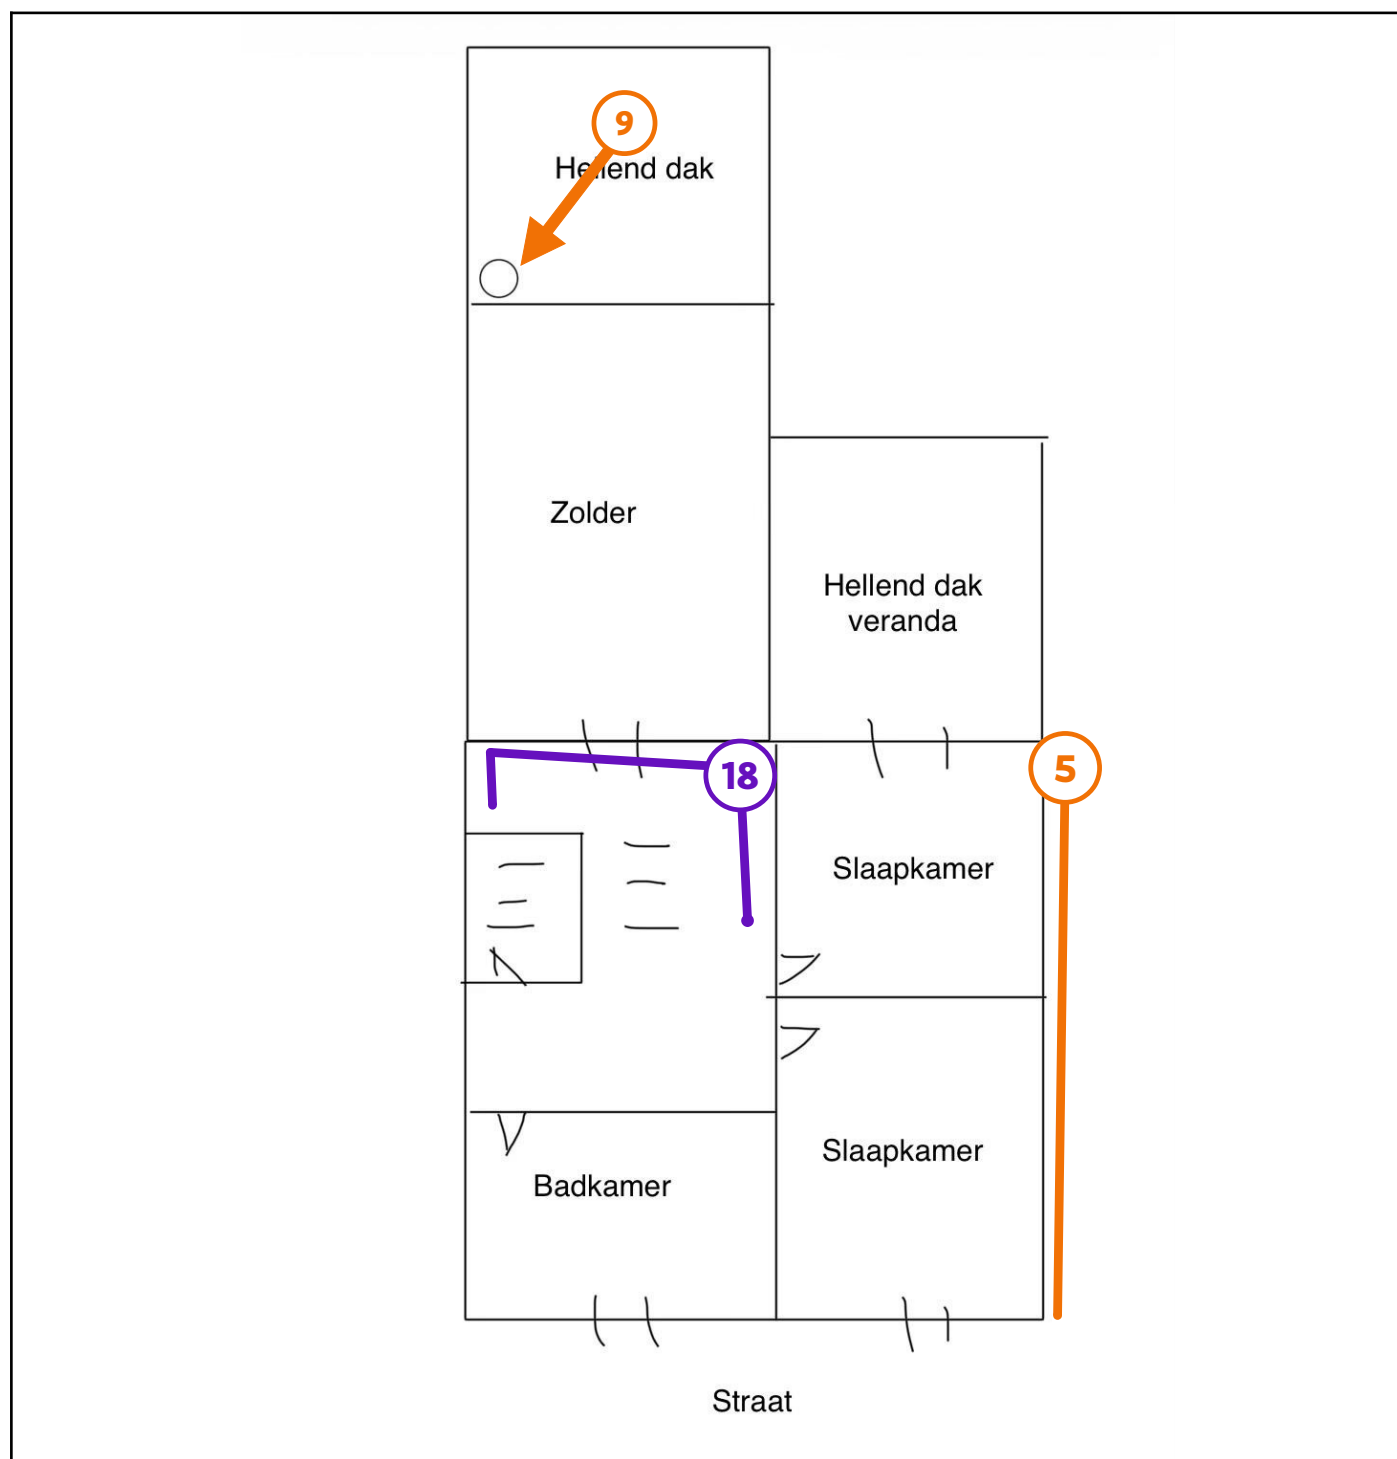
## Plan 2.2: Niv +1

| Beschrijving | Type | Actie |
|---|---|---|
| 5. Gevelleien - rechtergevel | Asbestmateriaal | <a href="#">Verwijderen</a> |
| 9. Schouwbus in gesloten systeem | Asbestmateriaal | <a href="#">Verwijderen</a> |

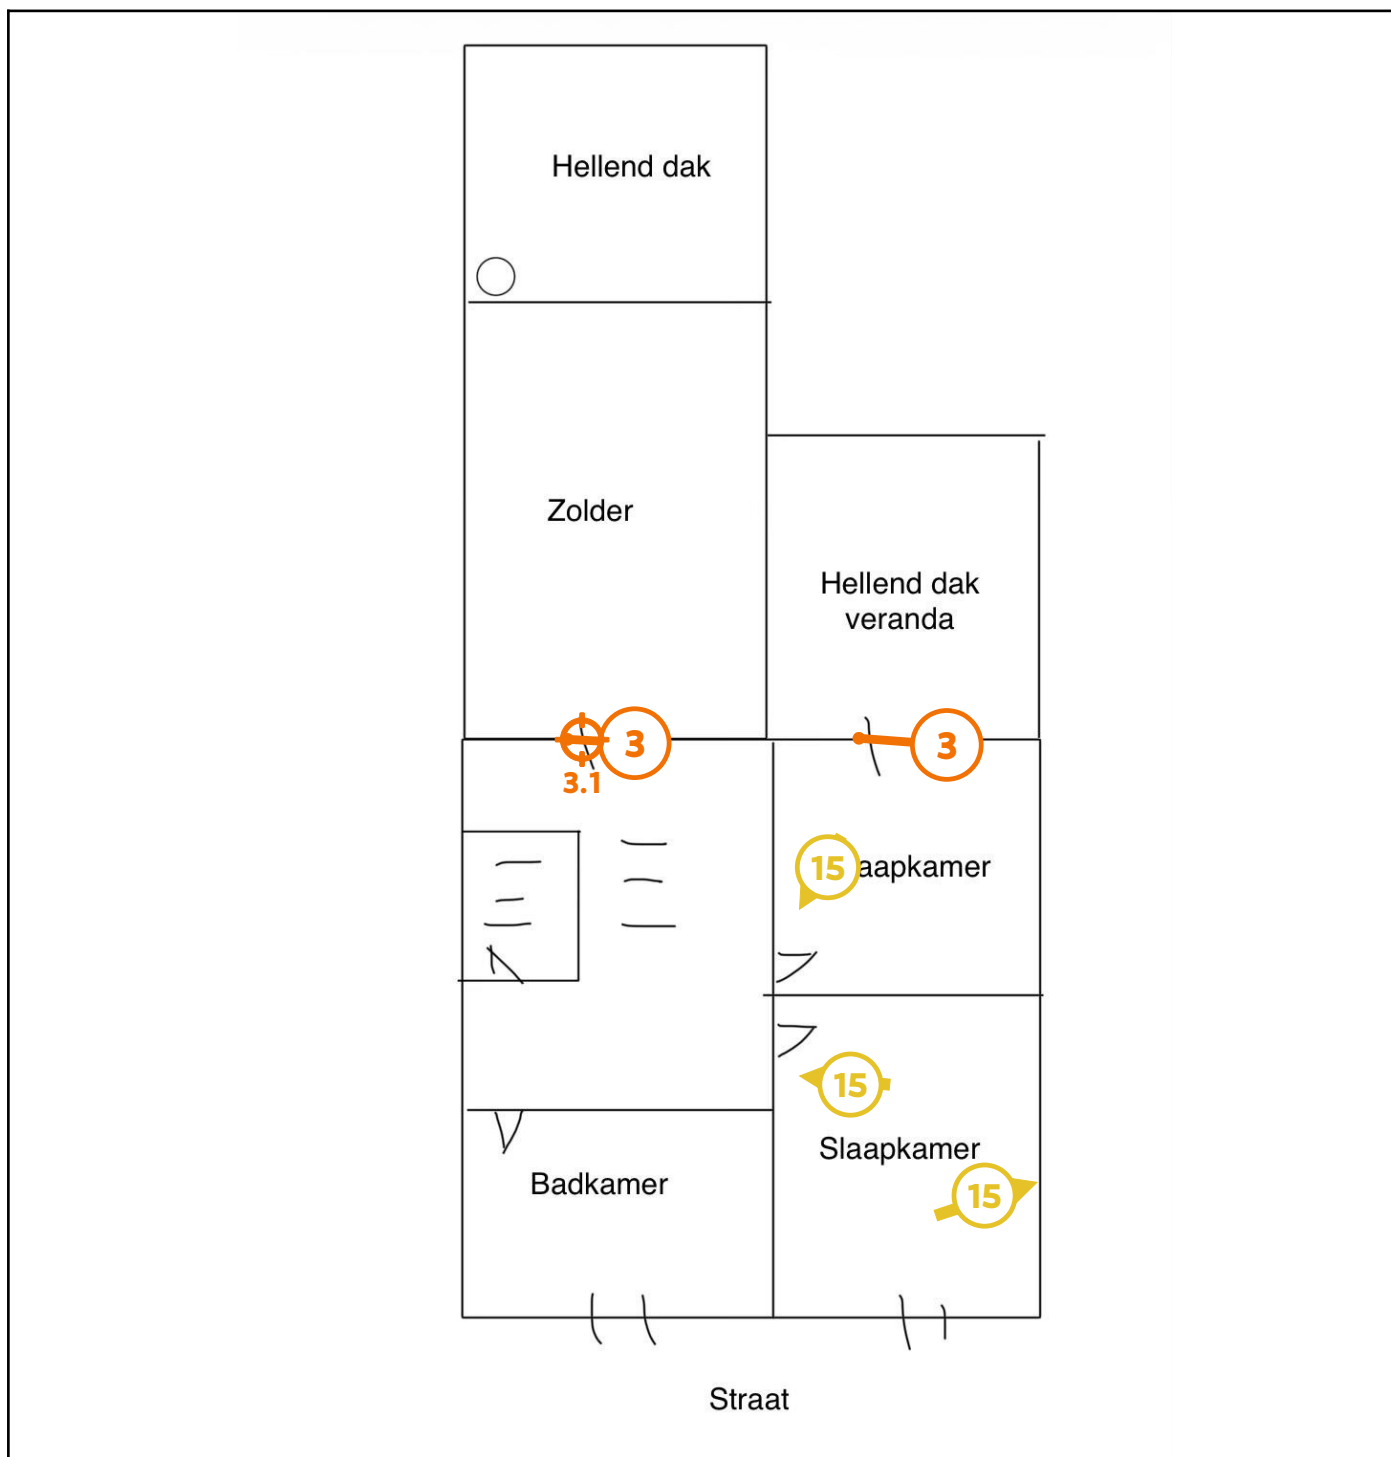
## Plan 2.5: Niv +1

| Beschrijving | Type | Actie |
|---|---|---|
| 3. Restanten Mastiek/kit tussen muur en profiel buiten | Asbestmateriaal | <a href="#">Verwijderen</a> |

| 15. Bakeliet schakelmateriaal | Asbestmateriaal | Zorgvuldig beheren |

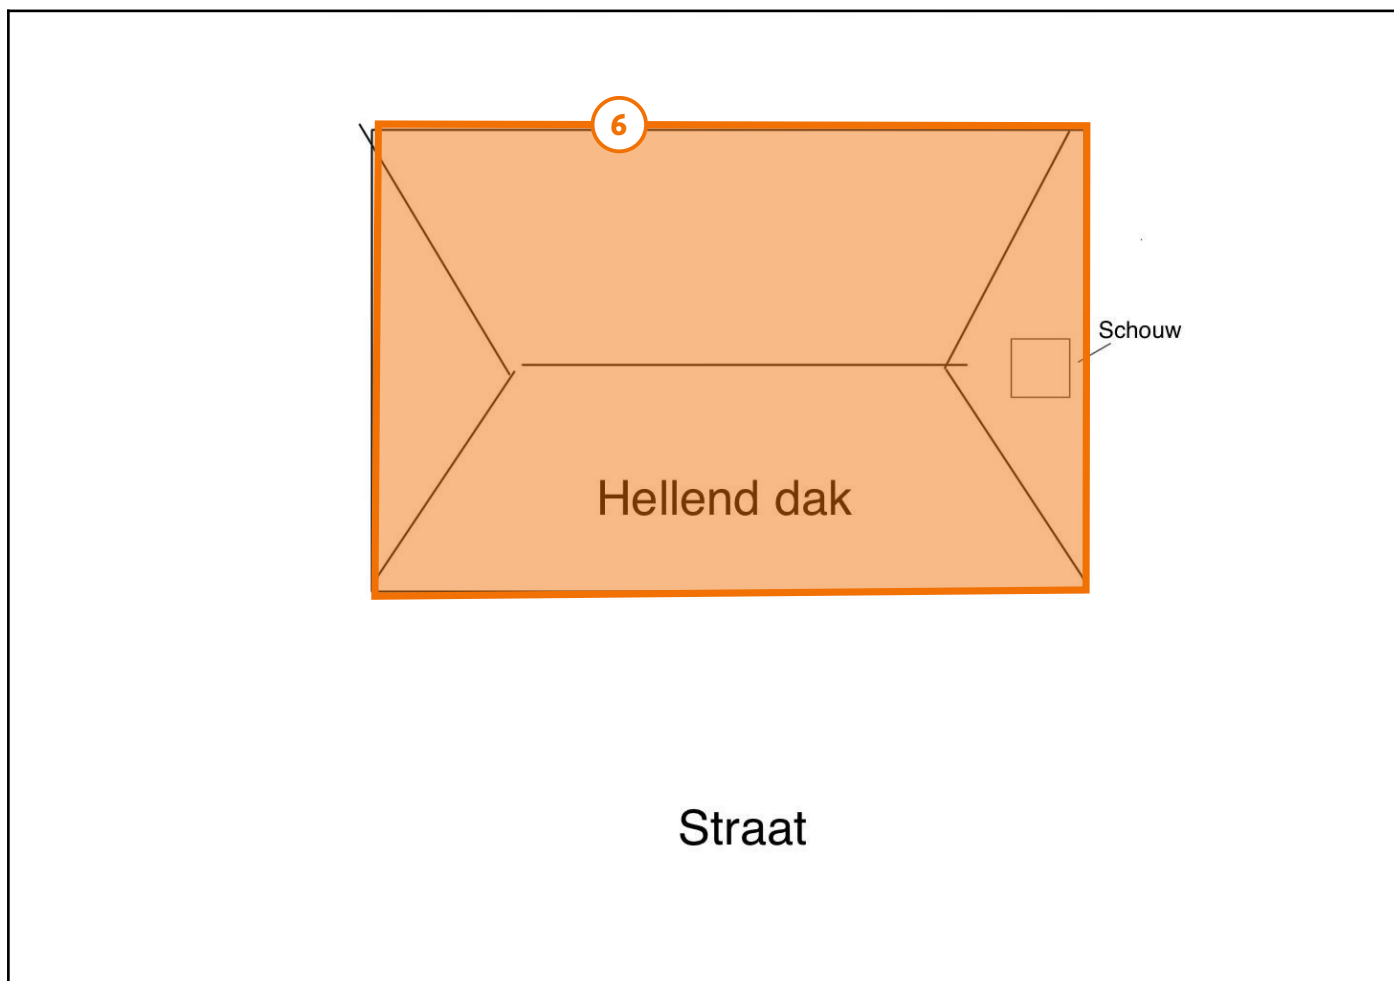
## Plan 2.9: Dak

| Beschrijving | Type | Actie |
|---|---|---|
| 6. Dakbedekking - Dakleien - hoofdbouw | Asbestmateriaal | <a href="#">Verwijderen</a> |

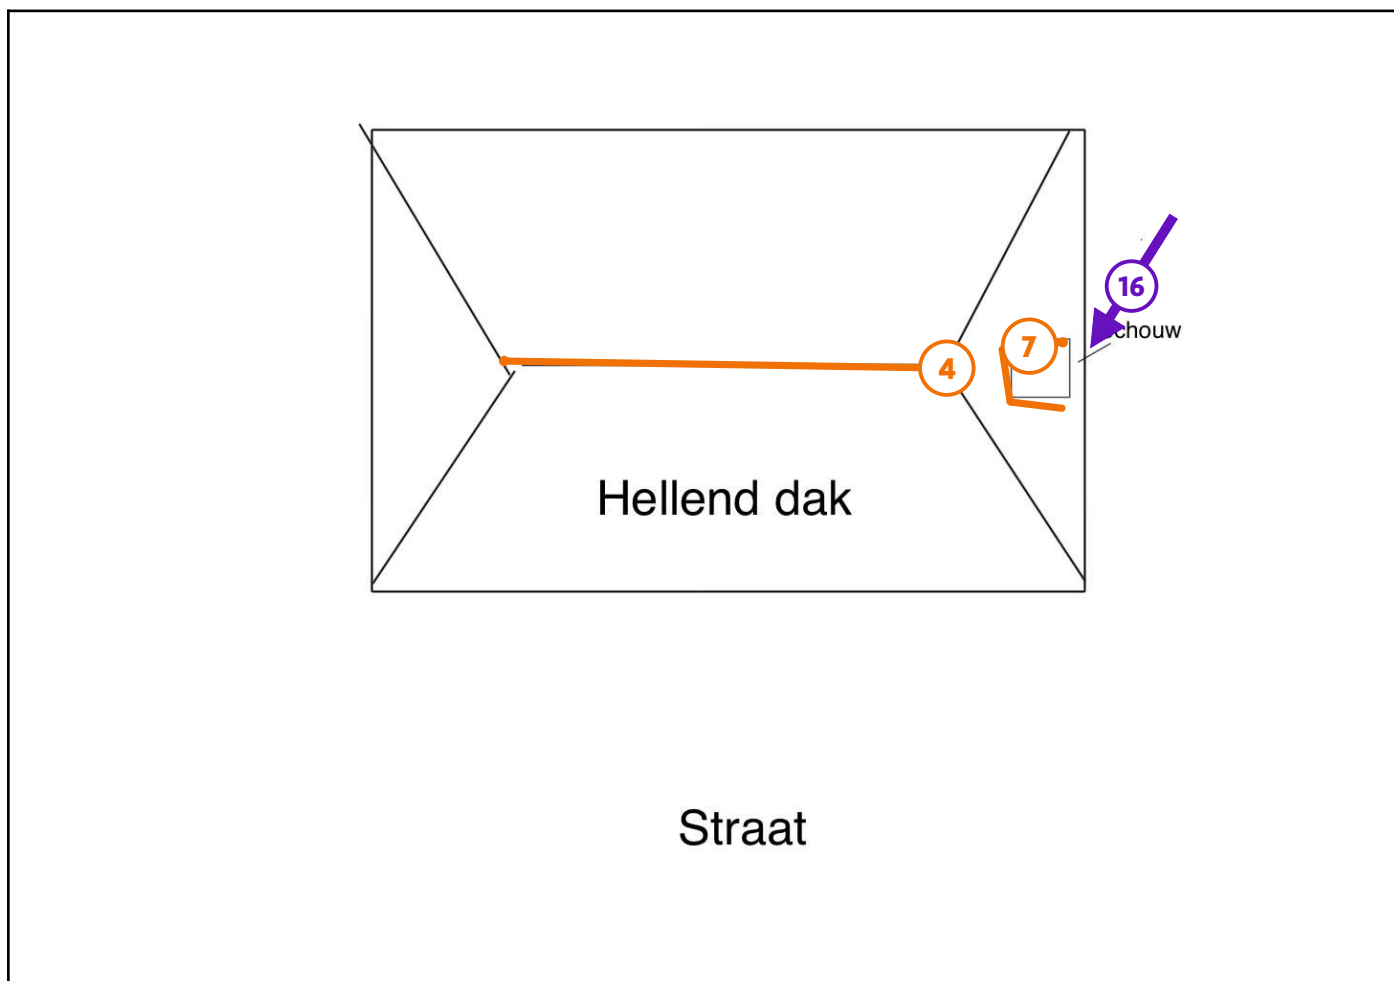
## Plan 2.11: Dak

| Beschrijving | Type | Actie |
|---|---|---|
| 4. Dakbedekking - Nokken/Noordbomen - hoofddak | Asbestmateriaal | Verwijderen |
| 7. Crepi (buiten) - schouw | Asbestmateriaal | Verwijderen |
| 16. Binnenzijde en bovenzijde van de schouw | Beperking | - |
