# Asbestinventarisatattest

Hooiveld 46, 2870 Puurs-Sint-Amands

Attestnummer : 20260929-000186.000

**Niet-asbestveilig**

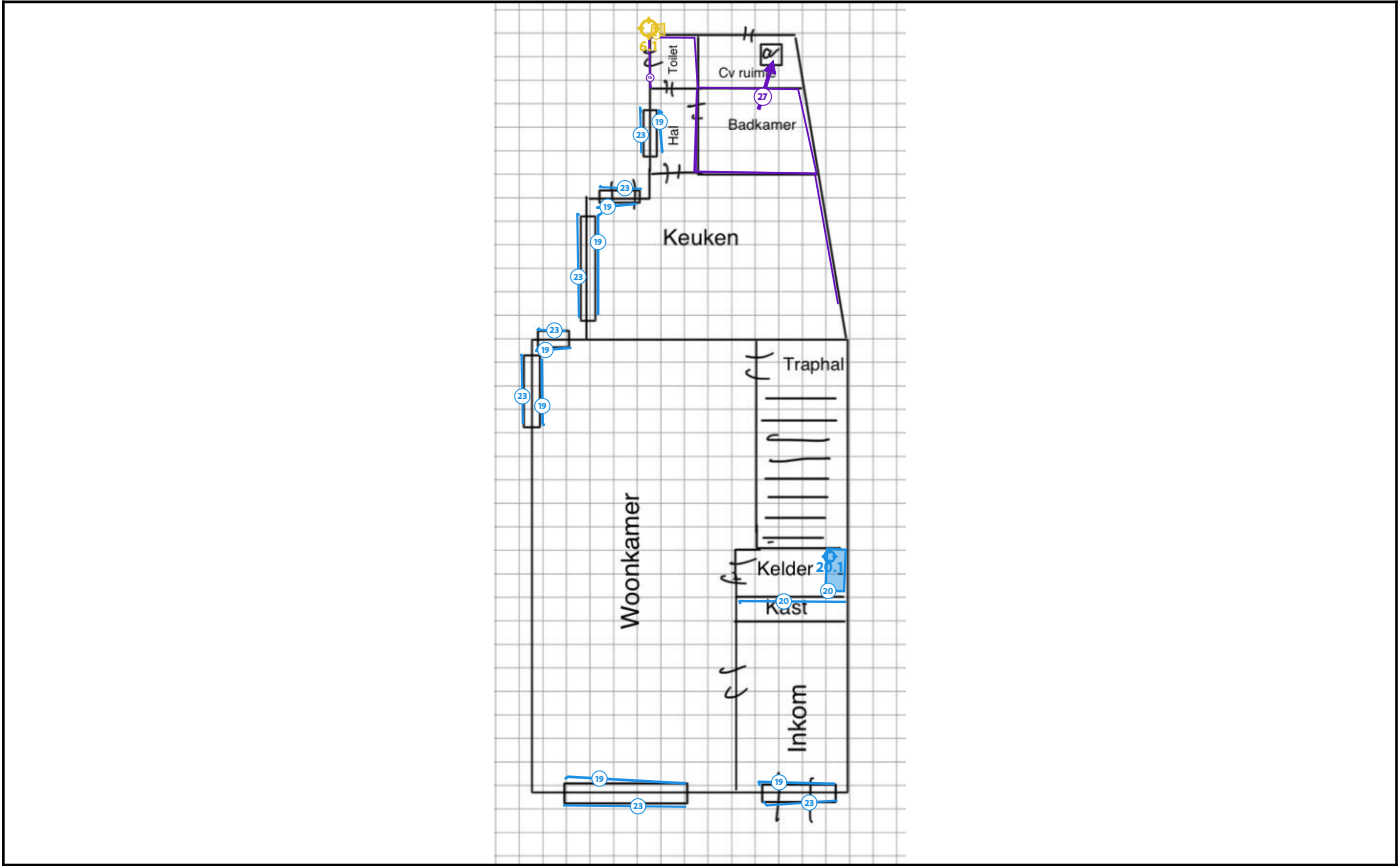
# Plan 1.3: Gelijkvloers

| Beschrijving | Type | Actie |
|---|---|---|
| 6. Asbestcementbuis (hemelwater) | Asbestmateriaal | Zorgvuldig beheren |

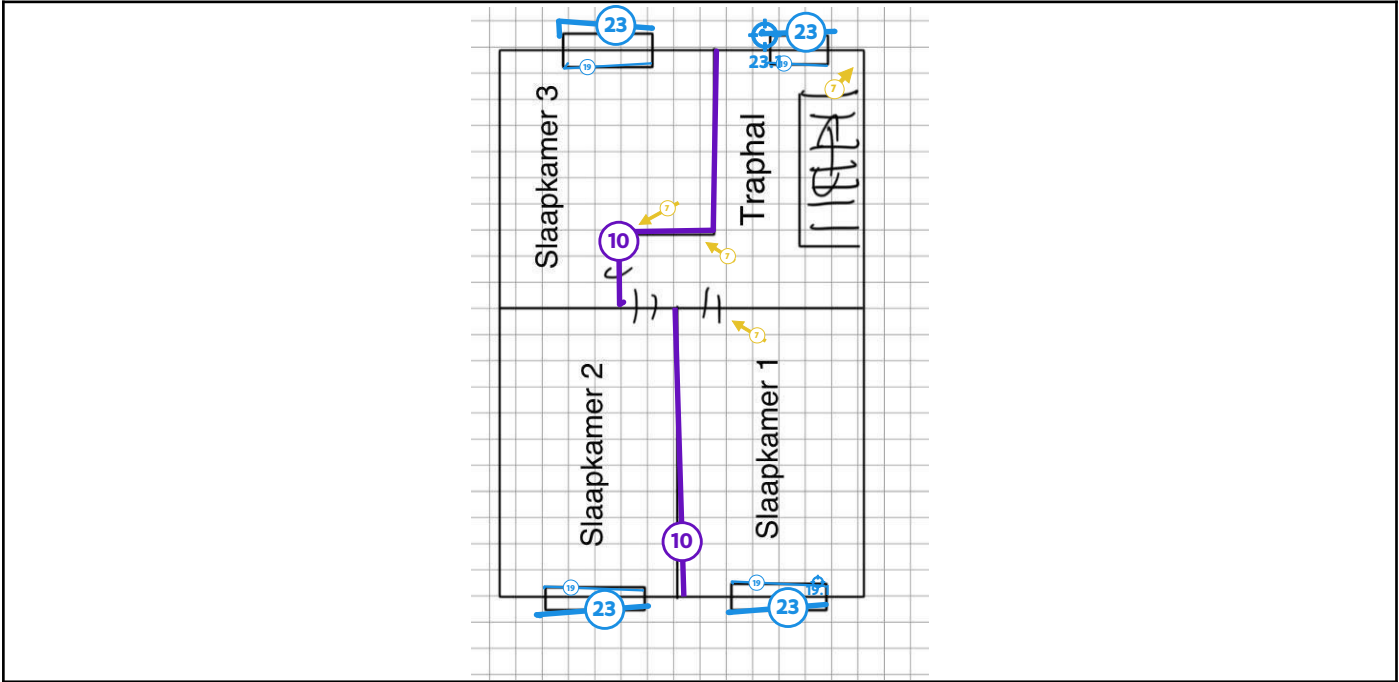
# Plan 1.9: Verdieping

| Beschrijving | Type | Actie |
|---|---|---|
| 7. Bakeliet schakelmateriaal | Asbestmateriaal | Zorgvuldig beheren |

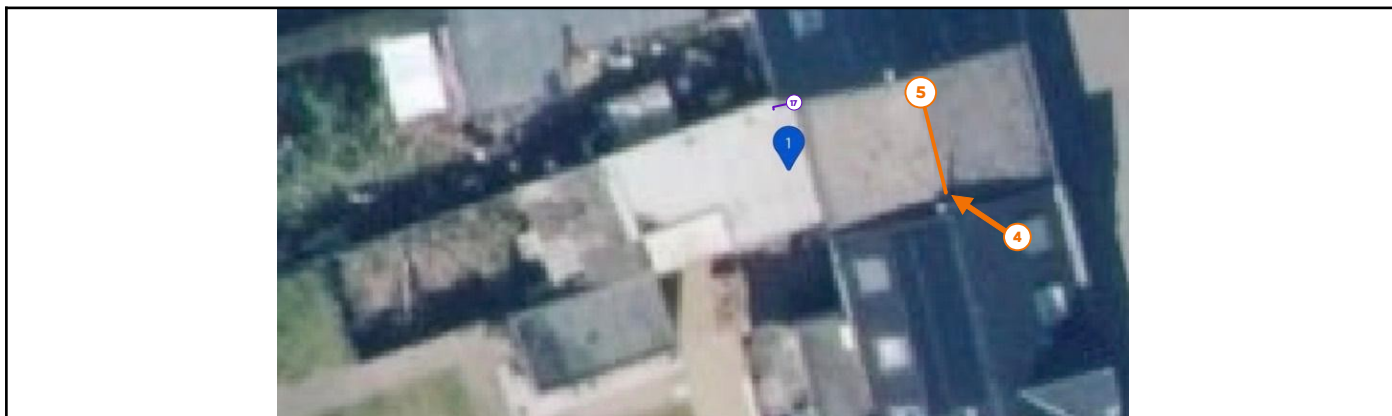
## Plan 1.15: Dak

| Beschrijving | Type | Actie |
|---|---|---|
| 4. Schouwbus 'in open systeem' | Asbestmateriaal | Verwijderen |
| 5. Dakbedekking - Nokken/Noordbomen | Asbestmateriaal | Verwijderen |
| 17. Afstromend hemelwater leien/shingles aangrenzend huis | Advies | - |

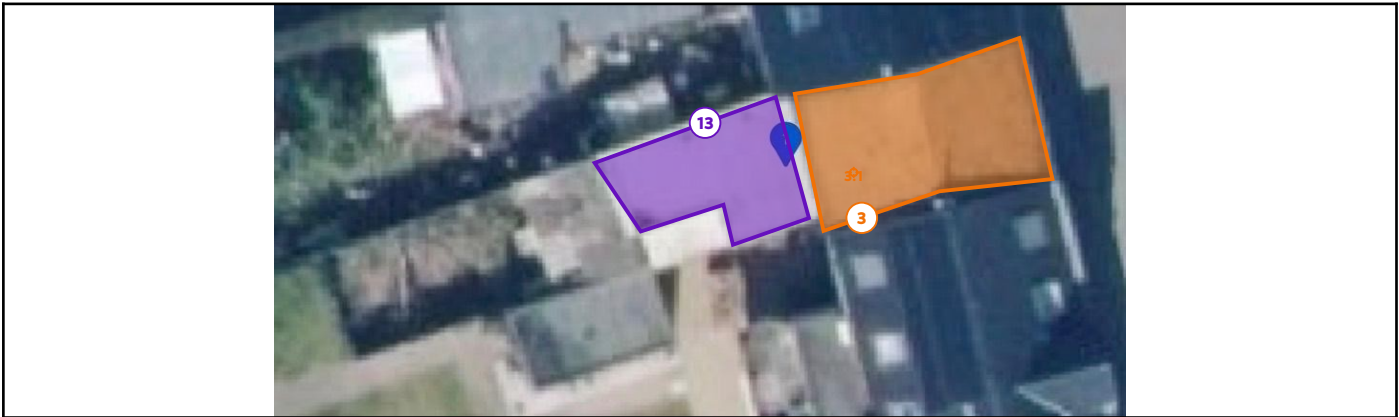
# Plan 1.17: Dak

| Beschrijving | Type | Actie |
|---|---|---|
| 3. Dakbedekking - Dakleien | Asbestmateriaal | Verwijderen |
| 13. Dakbedekking (Contaminatie hemelwater) | Advies | - |

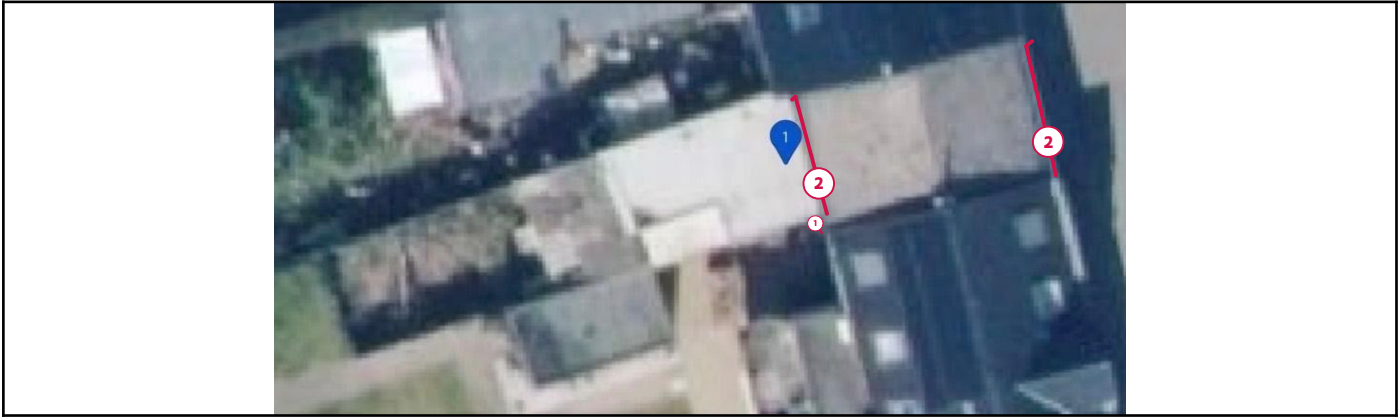
# Plan 1.18: Dak

| Beschrijving | Type | Actie |
|---|---|---|
| 1. Vast te stellen afvalstoffen- cat gebondenheid beoordeling mogelijk | Asbestmateriaal | Dringend verwijderen |
| 2. Dakgoot - Contaminatie | Asbestmateriaal | Dringend verwijderen |

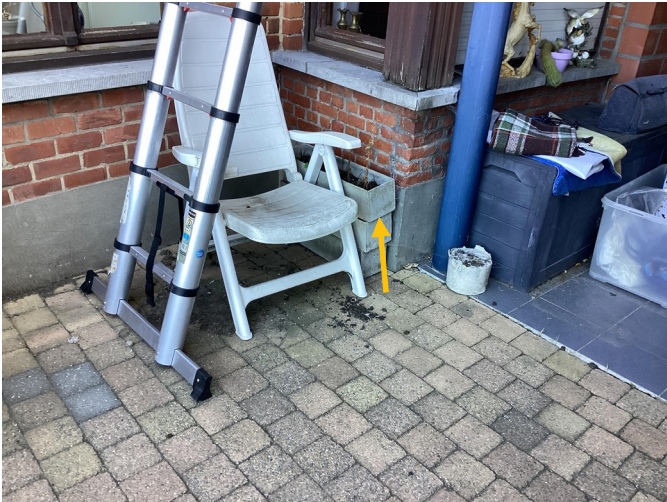
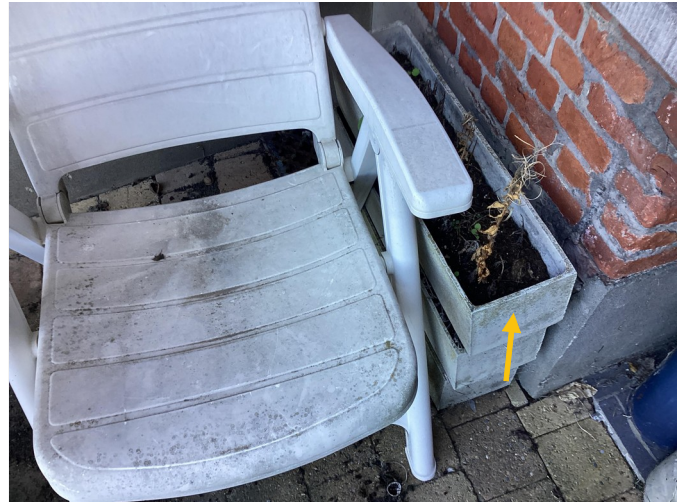
# Fiche 1: Vast te stellen afvalstoffen- cat gebondenheid beoordeling mogelijk

Asbestmateriaal - afvalstof

Het asbestmateriaal valt onder de mijlpaal van 2040.

**Dringend verwijderen**

- Verwijder het asbestafval.
- Voer bijkomende staalname(s) uit.

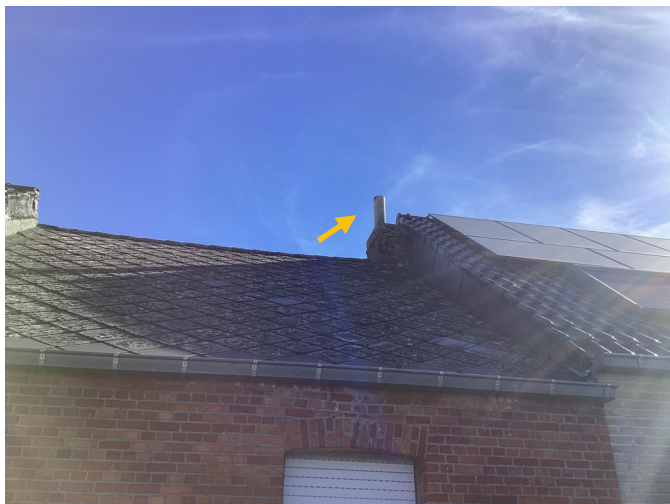
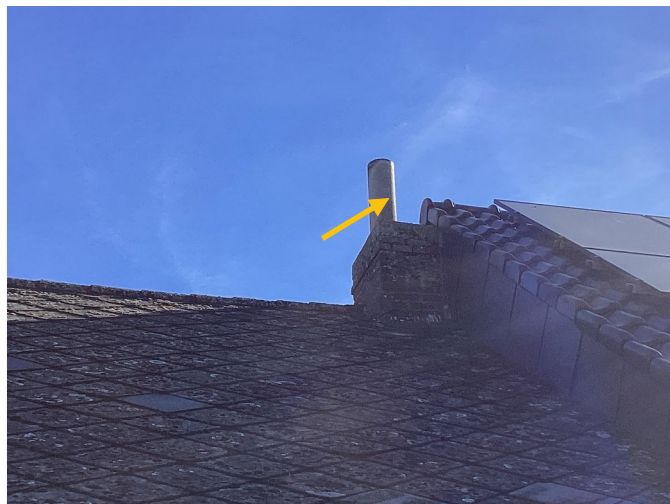
| Opmerking | Schouwbus in een 'open systeem' wil zeggen dat er in het verlengde van deze schouwbus een (open)haard, kachel is aangesloten of gebruikt wordt als ventilatie. De hoeveelheid is een schatting. |
