# Asbestinventarisatattest

Beukenstraat 114, 9255 Buggenhout

Attestnummer : 20260903-000204.000

Uitgegeven op : 03.09.2026

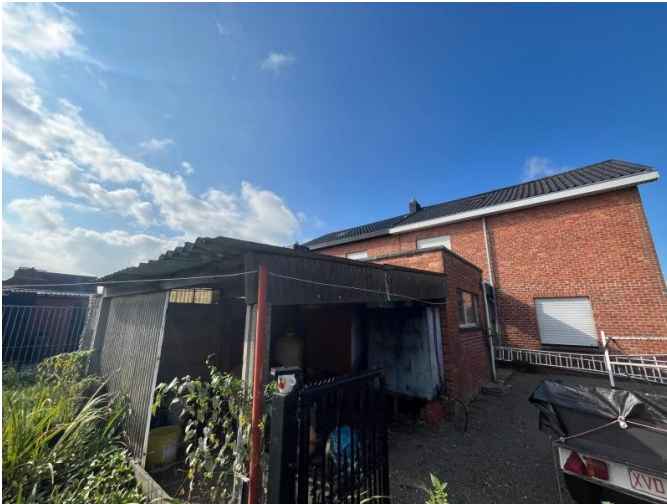
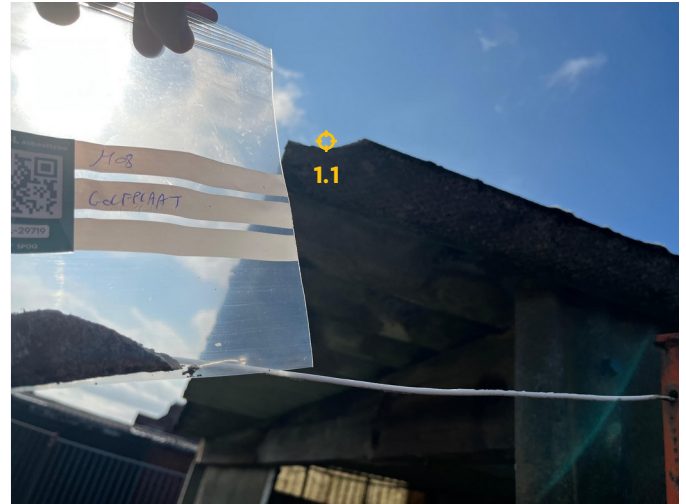
| Eindbeoordeling materiaalrisico | Verhoogd materiaalrisico en/of verhoogde kans op vezelvrijgave |

| Gebondenheid | Categorie 1: hechtgebonden in oorsprong |
| Asbestsoort (vezeltype) | Crocidoliet aanwezig |
| Asbestconcentratie | Laag (< 50%) |
| Afschermingsgraad van het gehele materiaal | Geheel of deels vrij aan de buitenlucht, maar geen contact met binnenlucht |
| Toestand van het materiaal | Matig beschadigd, matig verweerd |

| # | Type | Referentie | Resultaat |
|---|---|---|---|
| 1.1 | Puntmonster | M08 | Chrysotiel, Crocidoliet |

| Beschrijving | dakbedekking - golfplaten |
| Hoeveelheid (oppervlakte - aantal) | • 8,00 m <sup>2</sup> - 1 stuk |

Het asbestmateriaal valt onder de mijlpaal van 2034.

Verwijderen

- Hemelwater dat afspoelt van asbestcement daken of gevels kan asbestdeeltjes bevatten. Gebruik het enkel voor gesloten circuits (bv. spoelen toiletten). Reinig na het vervangen van het dak of de gevel de dakgoten en regenwaterput of -ton om asbesthoudend sediment of slib te verwijderen

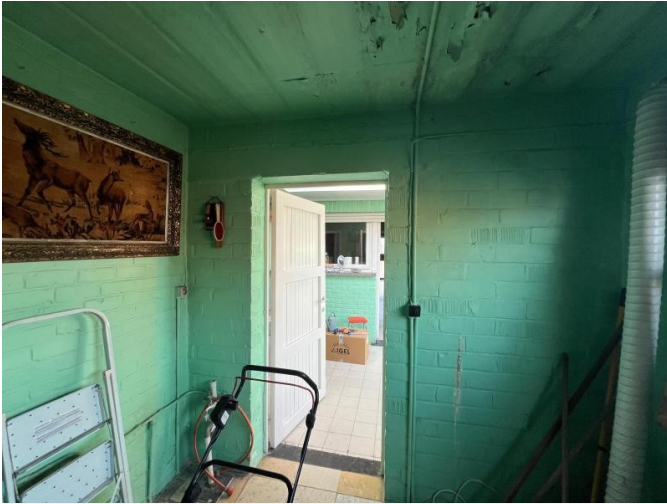
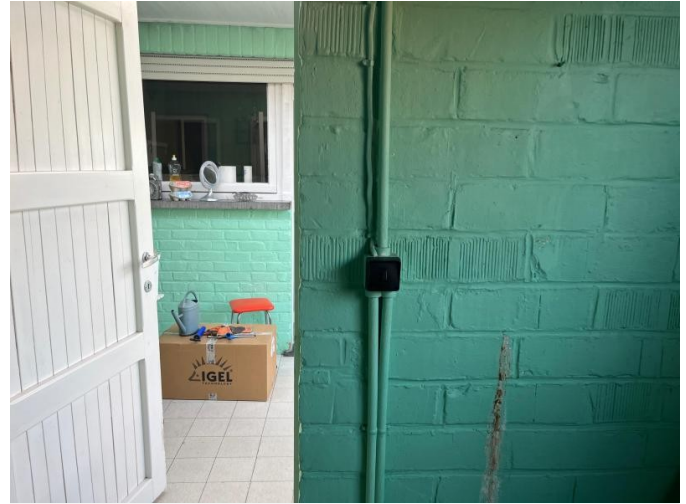
## Fiche 9: Bakeliet – Stopcontacten & schakelaars (binnen)

Asbestmateriaal

| Identificatiemethode | <p>De asbestdeskundige beoordeelt het materiaal als asbestverdacht en dus asbesthoudend, en dit zonder monstername.</p> <p>Motivatie: De monstername brengt andere schade aan dan schade die inherent is aan de monstername.</p> |

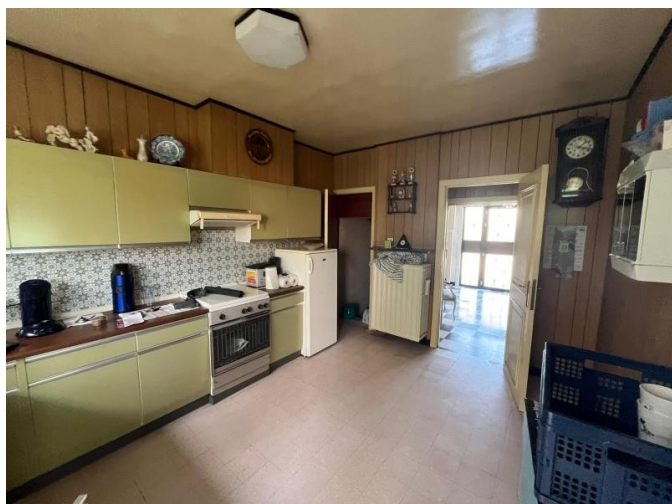
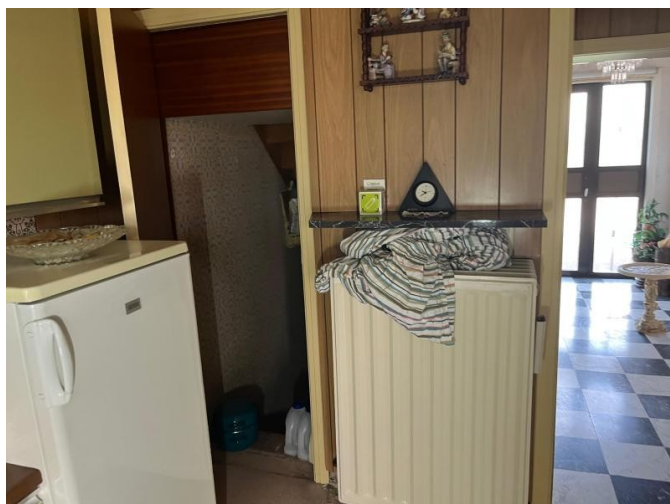
## Fiche 12: Valse wand(en)/voorzetwand(en) – Gipskarton-Pvc-hout

| Basis voor advies | De asbestdeskundige beoordeelt het materiaal als niet-asbestverdacht. |

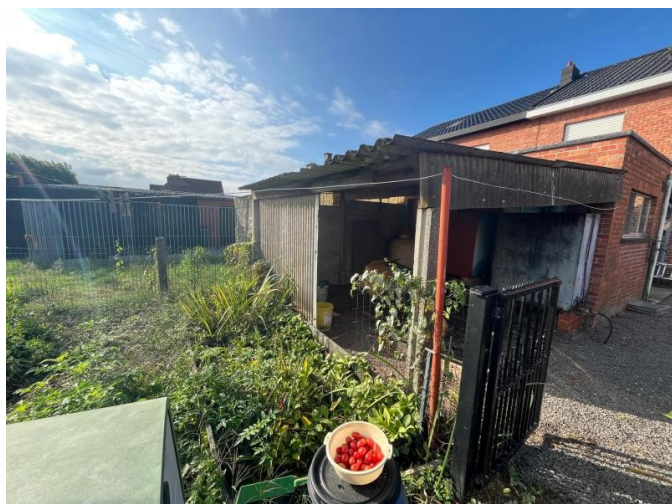
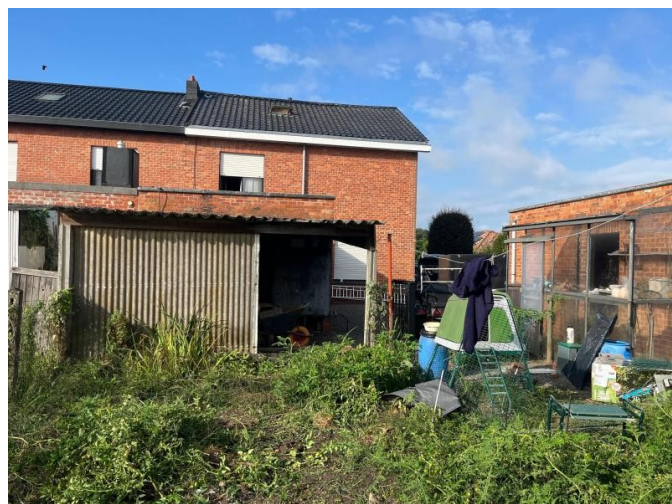
## Fiche 18: Afdruip of afvloeiing op een waterdoorlatend materiaal

Advies

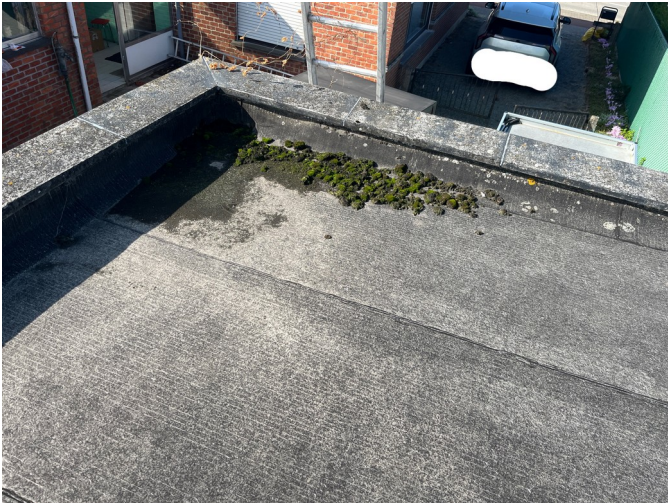
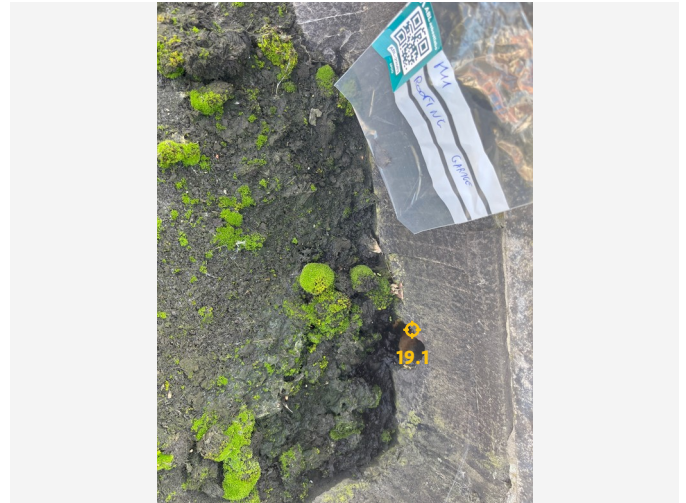
## Fiche 19: Dakbedekking - Roofing garage

Geen asbest

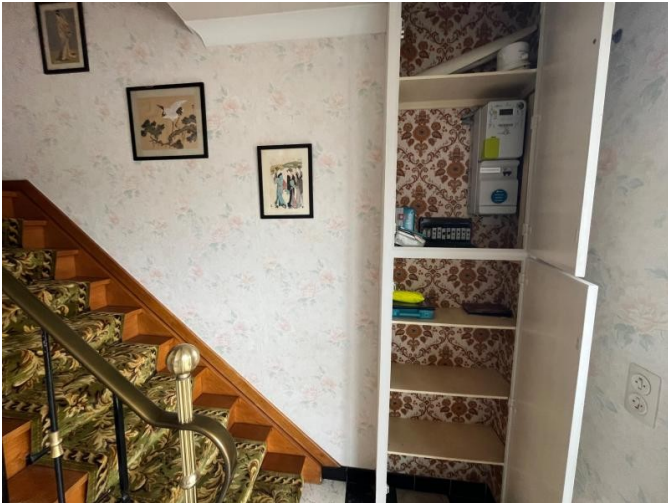
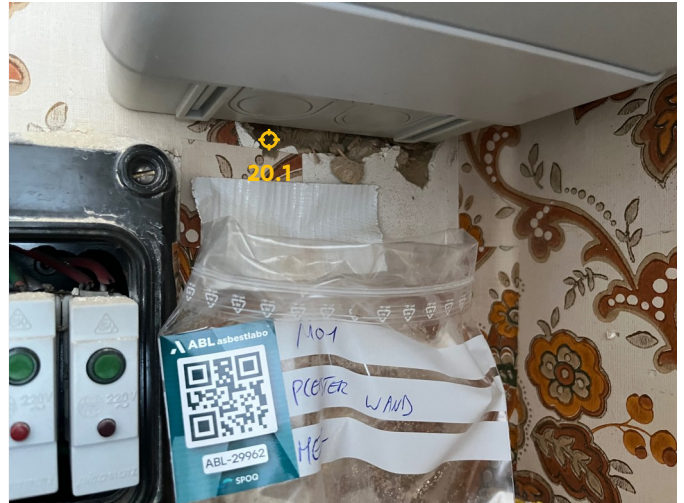
## Fiche 20: Pleisterwerk wanden

Geen asbest

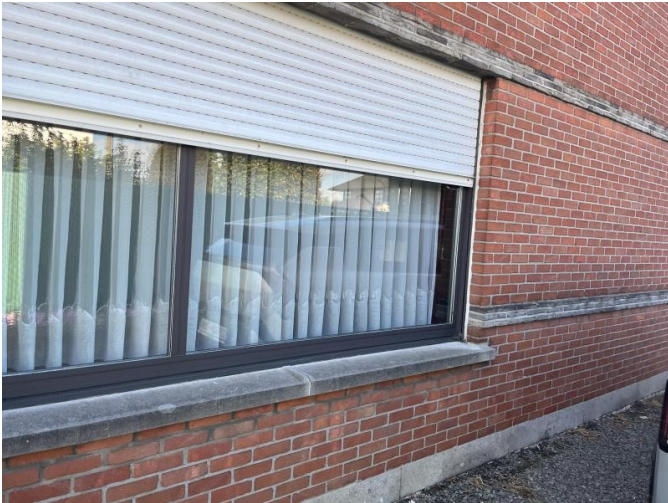
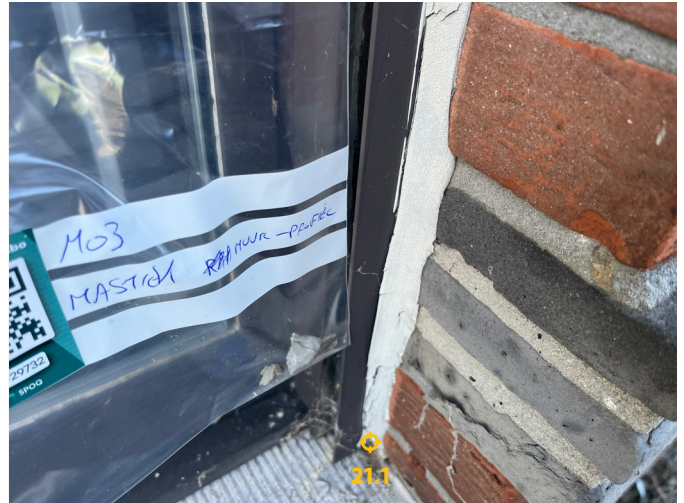
## Fiche 21: Mastiek/kit tussen muur en profiel buiten

Geen asbest

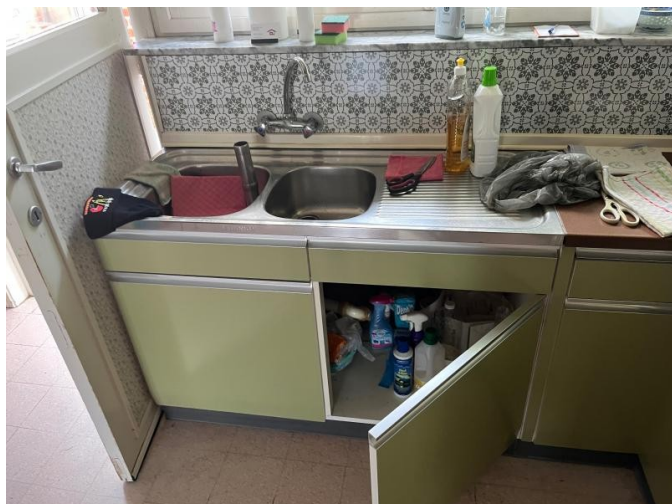
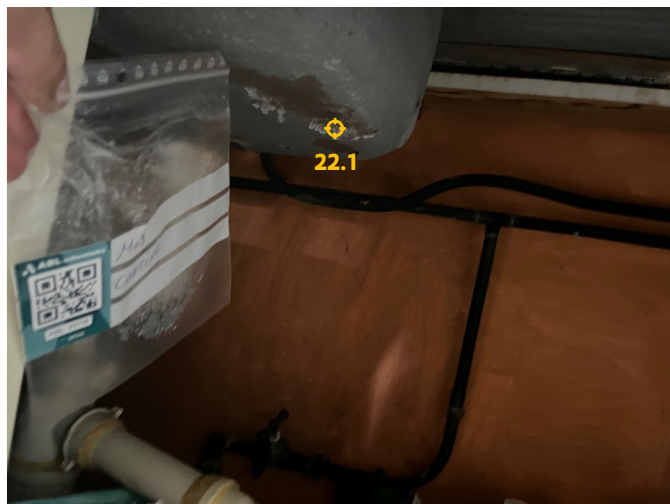
## Fiche 22: Coating spoelbak

Geen asbest

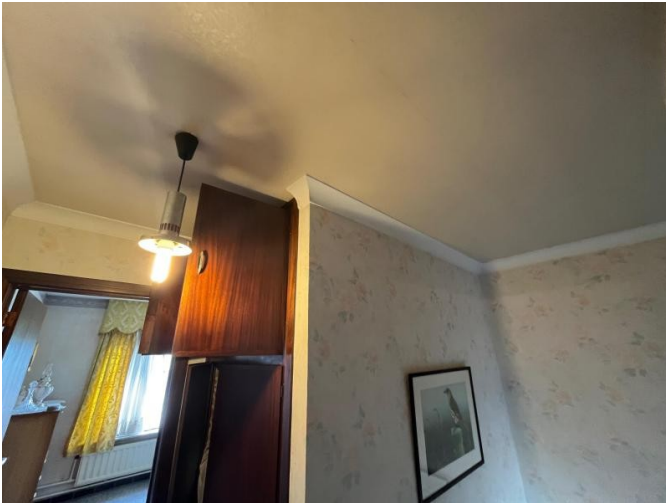
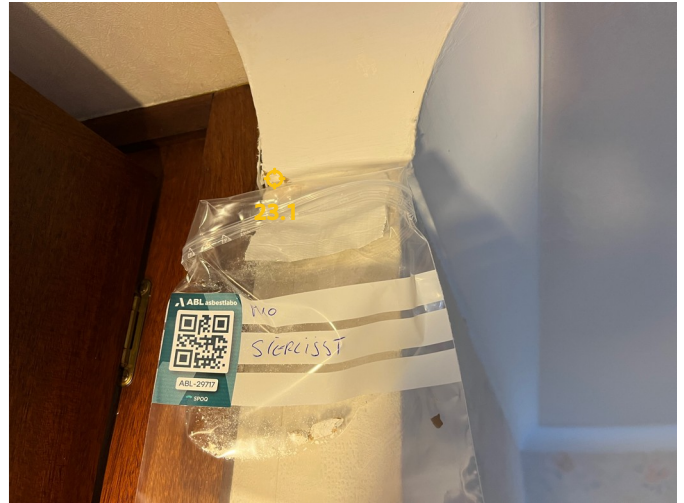
## Fiche 23: Sierlijst

Geen asbest

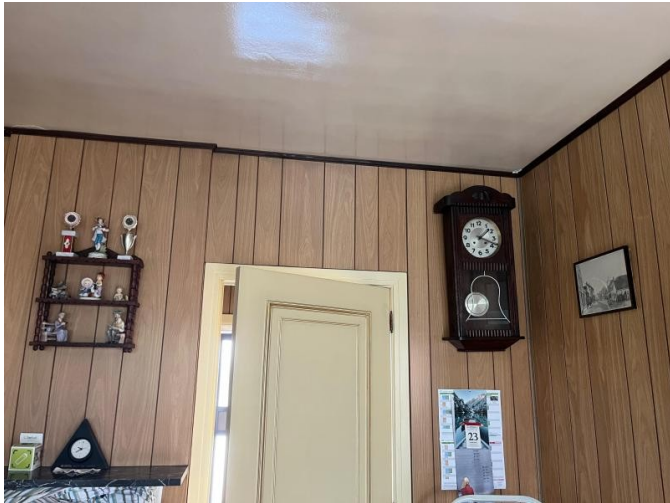
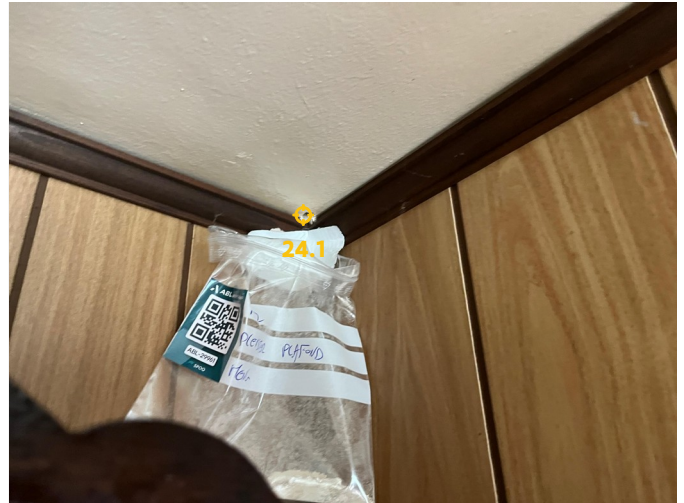
## Fiche 24: Pleisterwerk plafonds

Geen asbest

| Opmerking | <p>De hoeveelheid betreft een schatting</p> <p>Het materiaal werd bemonsterd op de volgende locaties: slaapkamer, trappenhal en keuken.</p> <p>Het materiaal op volgende verplichte locatie werd niet bemonsterd wegens: geen Stooklokaal aanwezig.</p> |

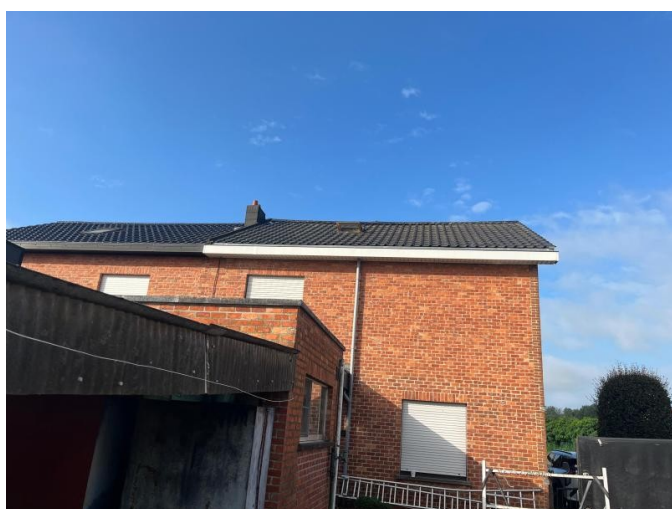
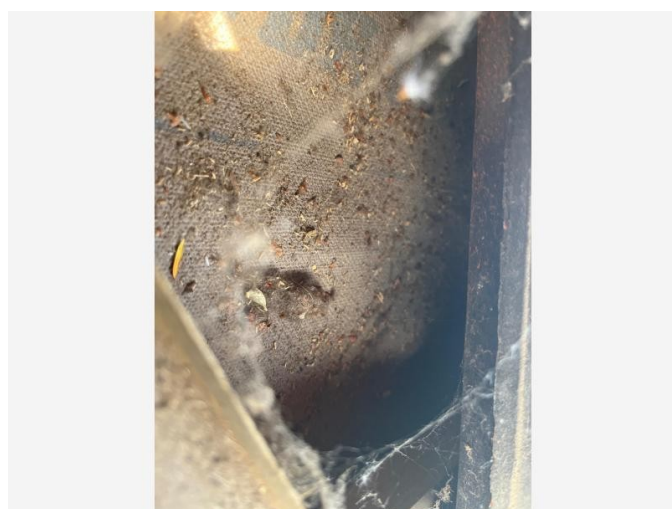
### Fiche 28: Onderdak - niet verdacht

| Beschrijving | Notitie | Terug te vinden op plannen |
|---|---|---|
| Fiche 28: Onderdak - niet verdacht | De materialen onder de dakbedekking (onderdak,...) zijn niet asbest verdacht. Deze bestaat uit een doek. | Plan 1.5: Dak |

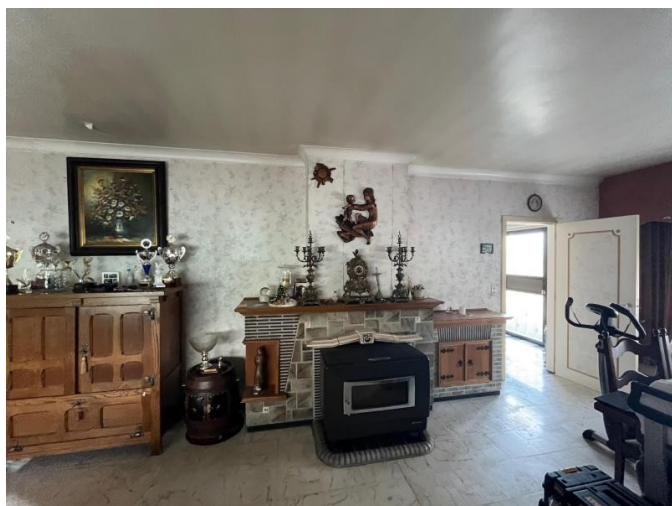
### Fiche 31: Stookketel niet aanwezig

| Beschrijving | Notitie | Terug te vinden op plannen |
|---|---|---|
| Fiche 31: Stookketel niet aanwezig | Er is geen stookketel aanwezig | - |
