# Asbestinventarisatattest

Jan Hammeneckerstraat 21, 1861 Meise

Attestnummer : 20261006-000218.000

Uitgegeven op : 06.10.2026

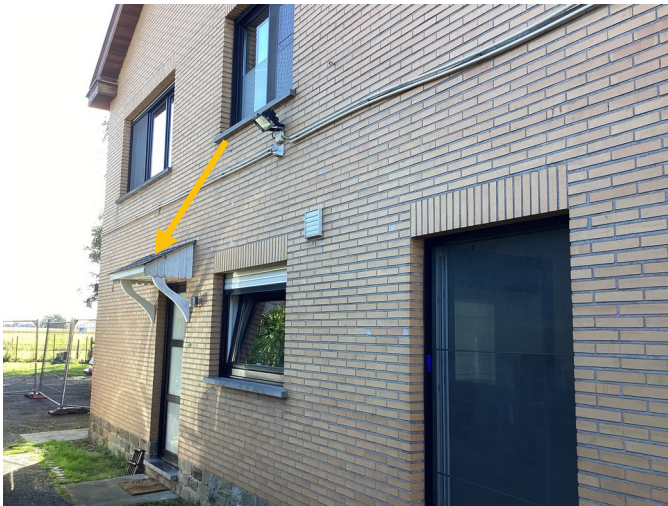
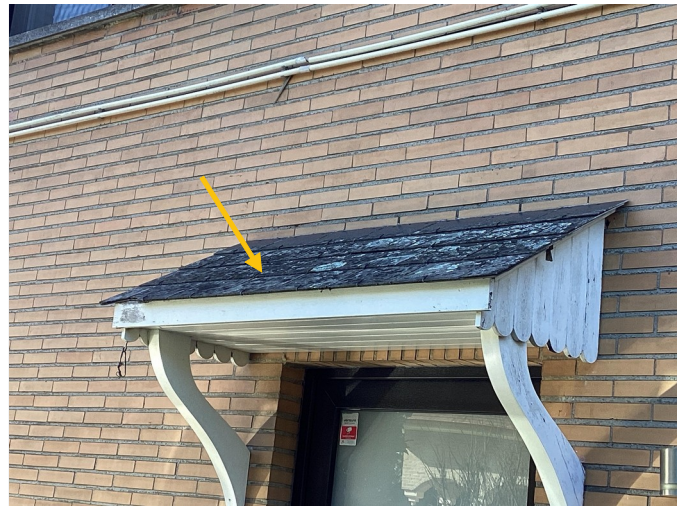
Het asbestmateriaal valt onder de mijlpaal van 2034.

| Eindbeoordeling materiaalarisico | Verhoogd materiaalarisico en/of verhoogde kans op vezelvrijgave |

| Gebondenheid | Categorie 1: hechtgebonden in oorsprong |
| Asbestsoort (vezeltype) | Alleen chrysotiel aanwezig |
| Asbestconcentratie | Laag (< 50%) |
| Afschermingsgraad van het gehele materiaal | Geheel of deels vrij aan de buitenlucht, maar geen contact met binnenlucht |
| Toestand van het materiaal | Matig beschadigd, matig verweerd |

| # | Type | Referentie | Resultaat |
|---|---|---|---|
| 1.1 | Puntmonster | M08 | Chrysotiel |

| Beschrijving | Dakbedekking afdak voordeur - Dakleien |

Verwijderen

- Zorg voor een veilig beheer. Vermijd het beschadigen van het asbestmateriaal. Controleer de toestand jaarlijks op wijzigingen.

- Eenvoudige handelingen: mag via doe-het-zelf of door werknemer(s) met opleidingsattest eenvoudige handelingen  
Bij het uitvoeren van eenvoudige handelingen, zoals toegestaan via doe-het-zelfmethoden of door werknemers met een opleidingsattest, is het gebruik van de juiste persoonlijke beschermingsmiddelen (PBM's) verplicht om blootstelling aan asbestvezels te voorkomen. Wij adviseren echter om asbest te laten verwijderen door een werknemer met opleidingscertificaat. Maar het is ook toegestaan via de doe-het-zelfmethode, mits de juiste voorzorgsmaatregelen en PBM's in acht worden genomen. De te gebruiken PBM's zijn:
  - FFP3-mondmasker of halfgelaatsmasker met P3 filter
  - wegwerpoverall (Tyvek CATIII, type 5 en 6)
  - afwasbaar schoeisel

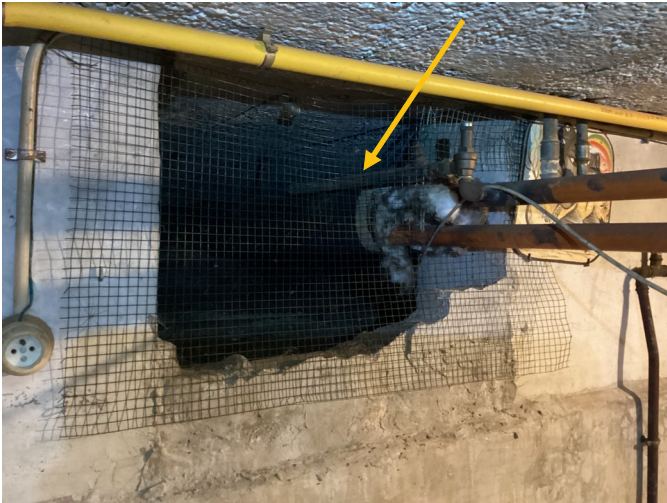
**Reden:** Het onderzoek kan niet uitgevoerd worden binnen de bepalingen van de Welzijnswet

**Uitleg van de asbestdeskundige:** De hoogte van de kruipruimte is lager dan 1,5 meter.

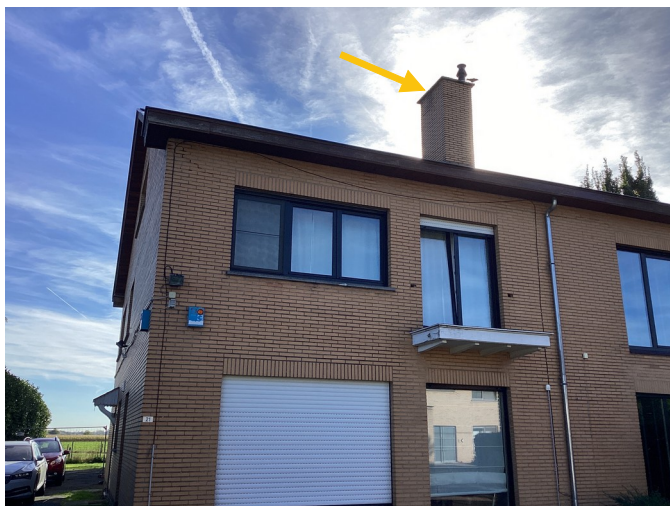
**Reden:** Het te onderzoeken materiaal situeert zich hoger dan 3,50 m te rekenen vanaf een veilige ondergrond

**Uitleg van de asbestdeskundige:** De binnenzijde van de schouw kon niet geïnspecteerd worden. Ook van buitenaf was inspectie onmogelijk omwille van de hoogte(hoger dan 3.5m). Asbestverdachte toepassingen kunnen aanwezig zijn. Dit betreft een beperking op middellange termijn.

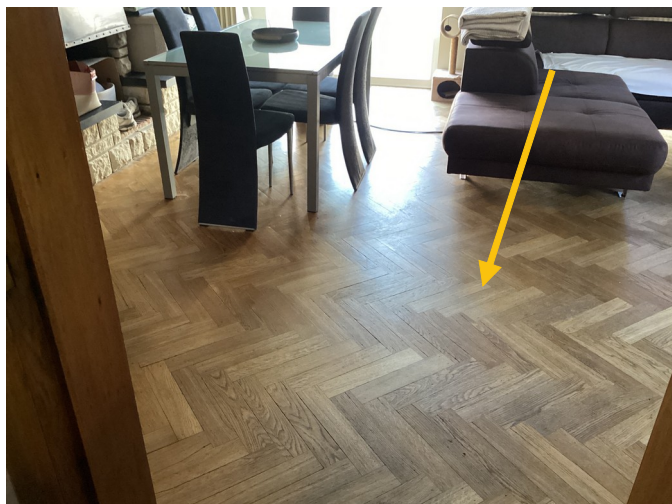
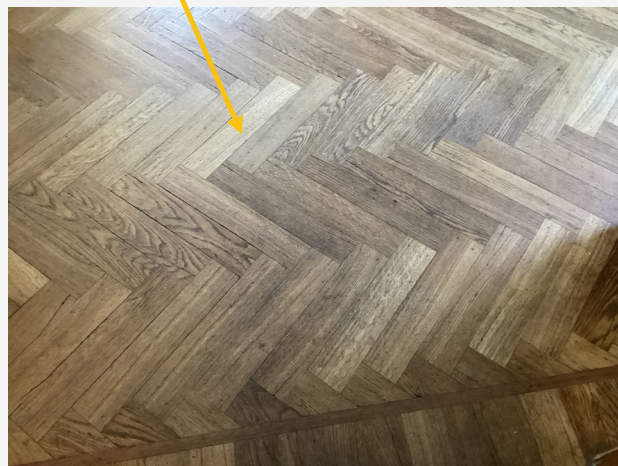
De aanwezige vloerbekleding is niet asbestverdacht. De onderliggende laag was echter niet inspecteerbaar zonder destructie tijdens de inspectie. Mogelijk is de onderliggende laag asbestverdacht. Bestaande uit houten kliklaminaat

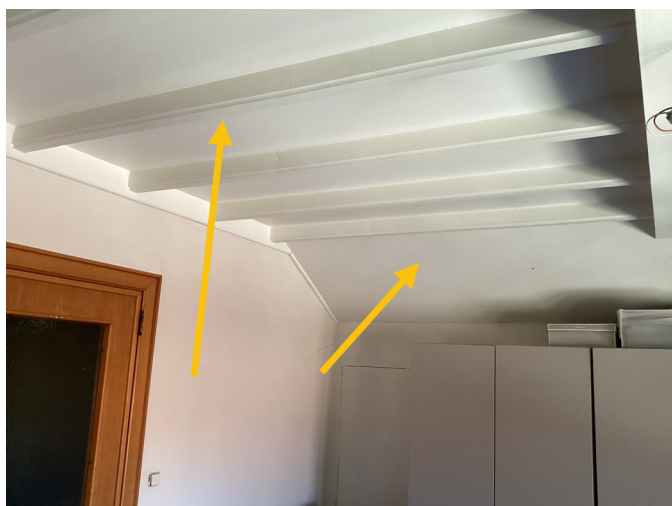
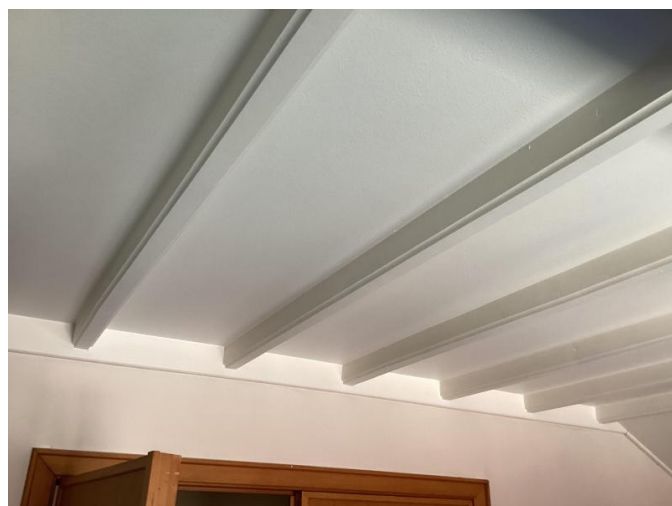
Het plafond bestaat uit niet-asbestverdachte houtplaten . Zonder destructie is het niet mogelijk om na te gaan of er asbestverdachte materialen aanwezig zijn achter de houtplaten.

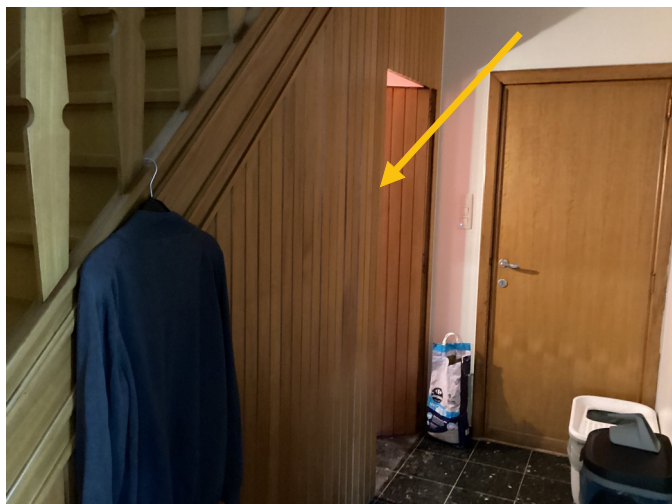
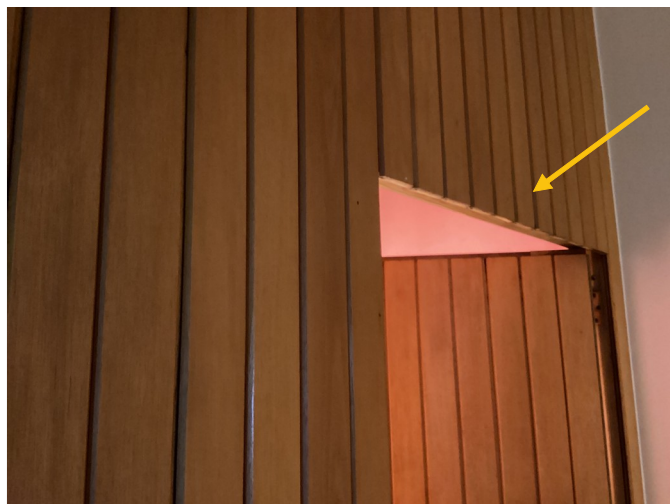
De wanden bestaan uit niet-asbestverdachte houtplaten . Zonder destructie is het niet mogelijk om na te gaan of er asbestverdachte materialen aanwezig zijn achter de houtplaten.

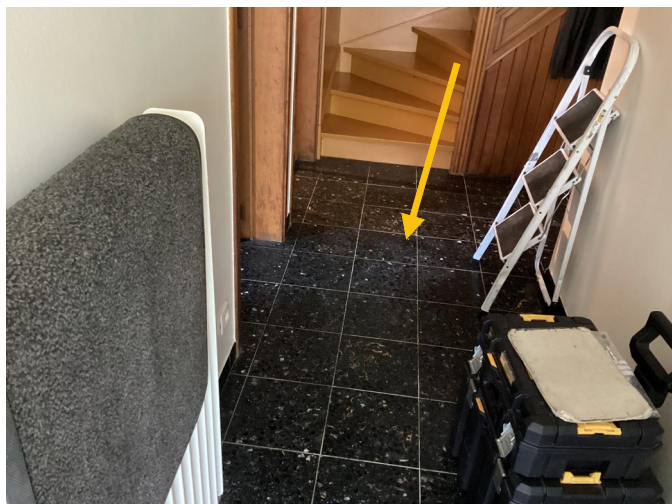
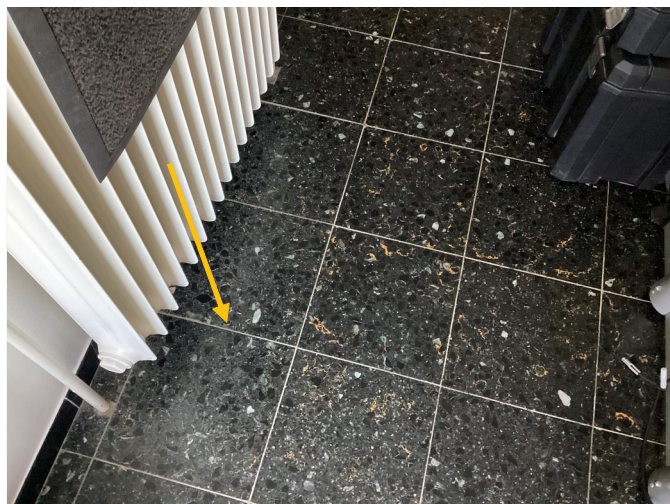
Op moment van de inspectie kon niet worden nagegaan of de

tegellijm onder de vloertegels of achter de plinttegels asbestverdacht is. Bij renovatie of verwijdering van de tegels dient het materiaal te worden geanalyseerd voor de werken van start gaan.

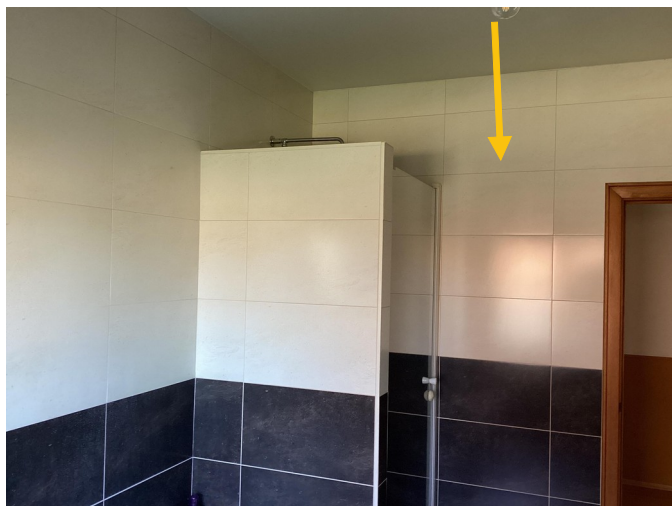
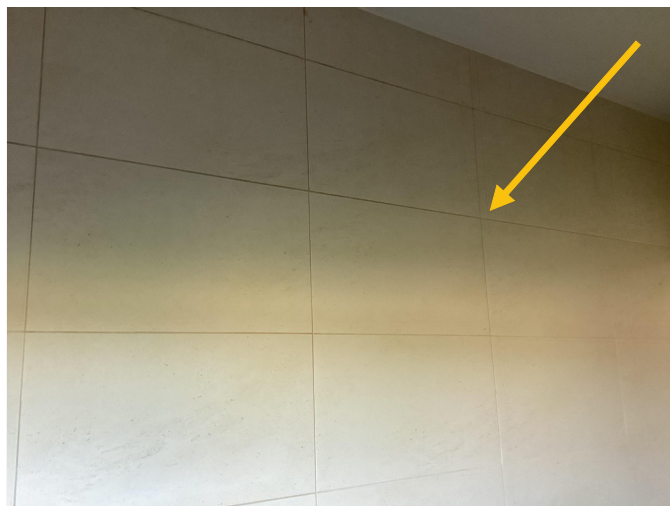
Op moment van de inspectie kon niet worden nagegaan of de tegellijm achter de muurtegels/plinten asbestverdacht is. Bij renovatie of verwijdering van de tegels dient het materiaal te worden geanalyseerd voor de werken van start gaan.

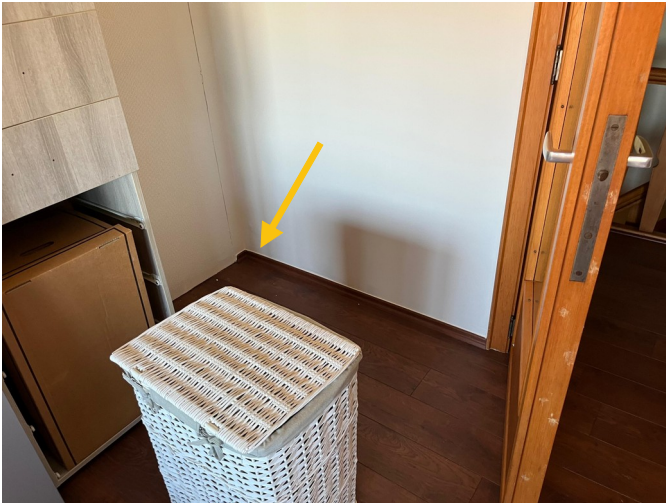
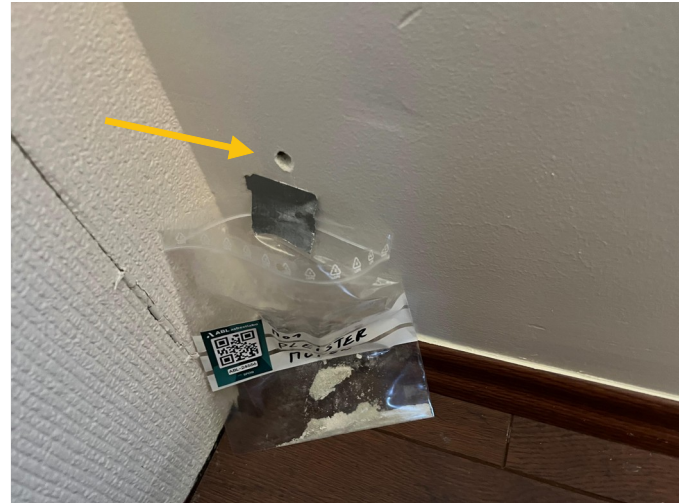
## Fiche 14: Pleisterwerk wanden

Geen asbest

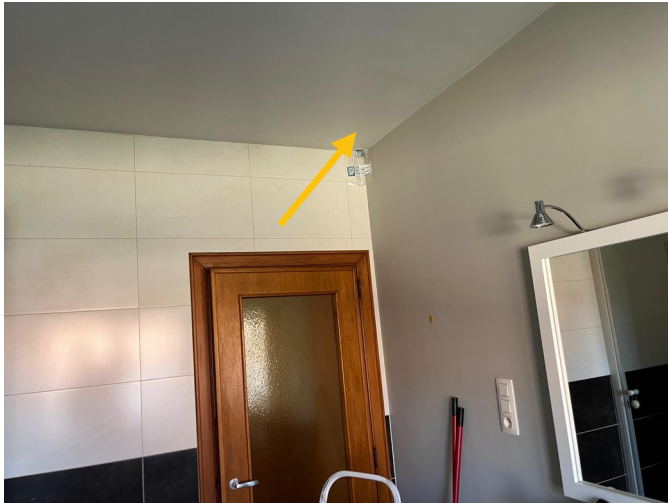
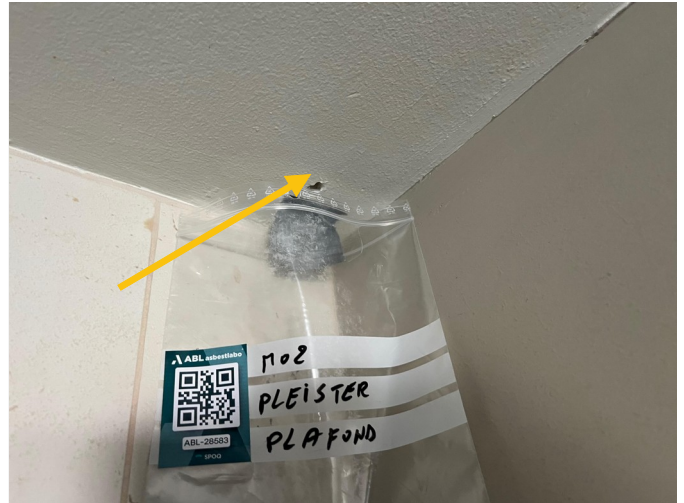
## Fiche 15: Pleisterwerk plafonds

Geen asbest

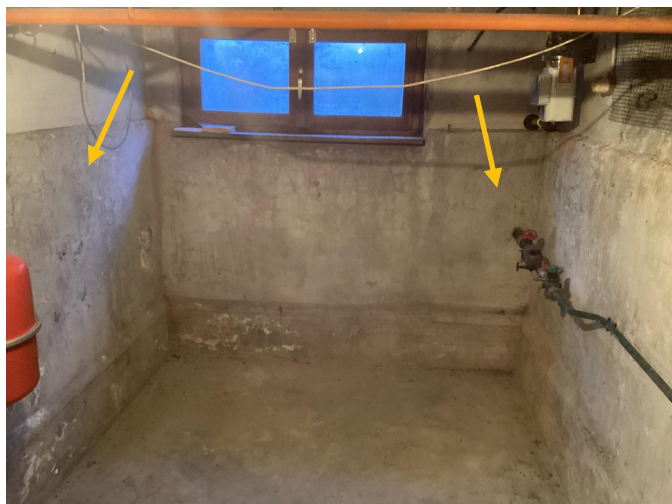
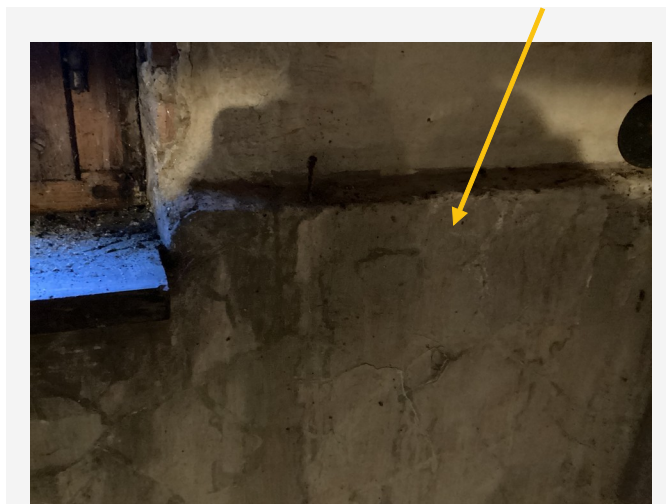
## Fiche 16: Cementering binnen

Geen asbest

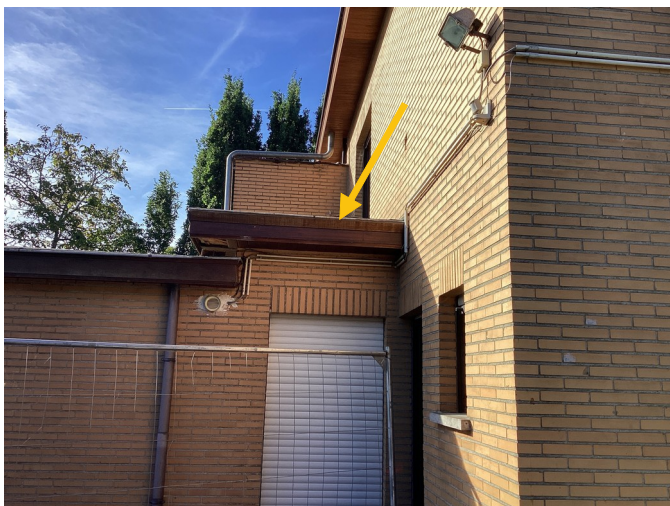
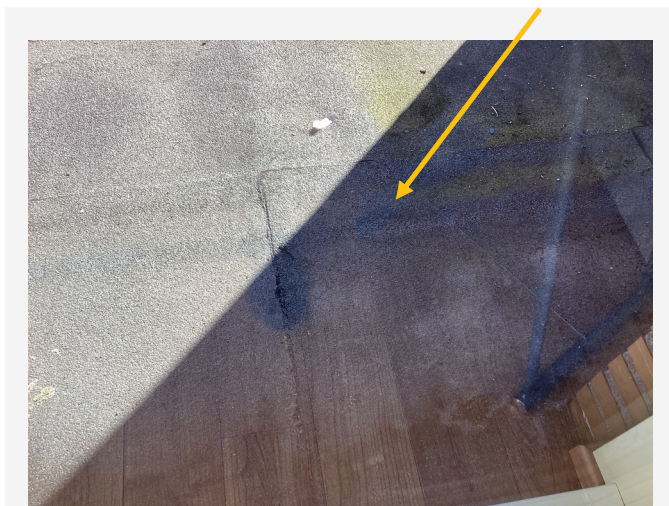
## Fiche 17: Dakbedekking wasplaats - Roofing

Geen asbest

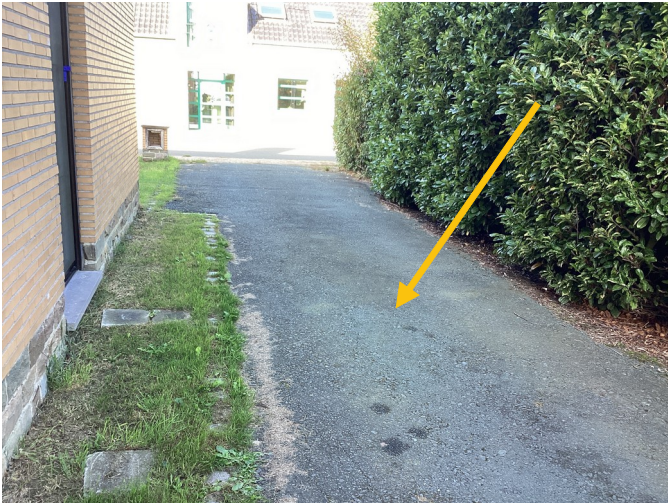
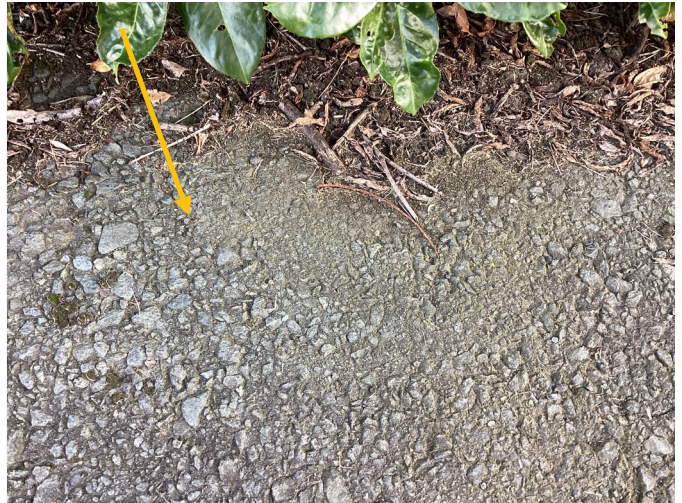
## Fiche 18: Asfalt oprit

Geen asbest

| Opmerking | <p>Er werd enkel een puntstaal genomen van de bovenste laag.</p> <p>Mogelijks zijn er onderliggende asbestverdachte lagen aanwezig die niet</p> <p>waarneembaar waren tijdens de inspectie. Wanneer bij renovatie- of sloopwerken</p> <p>blijkt dat er nog onderliggende lagen aanwezig zijn dient er hiervan een staal</p> <p>te worden genomen welke door een erkend laboratorium moet worden</p> <p>geanalyseerd.</p> <p>De hoeveelheid betreft een schatting</p> |

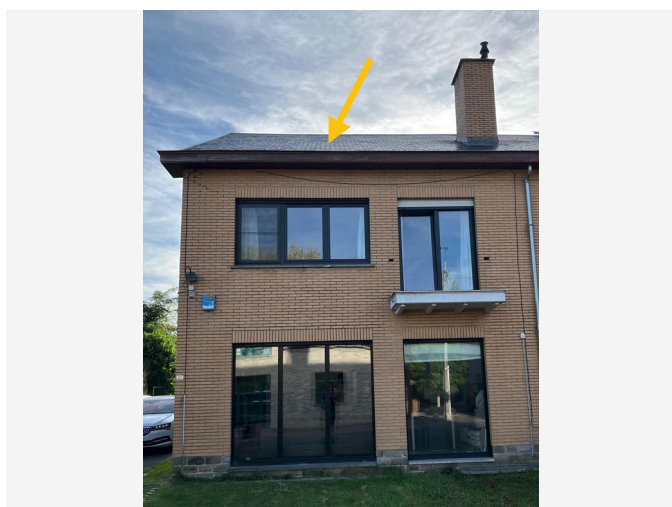
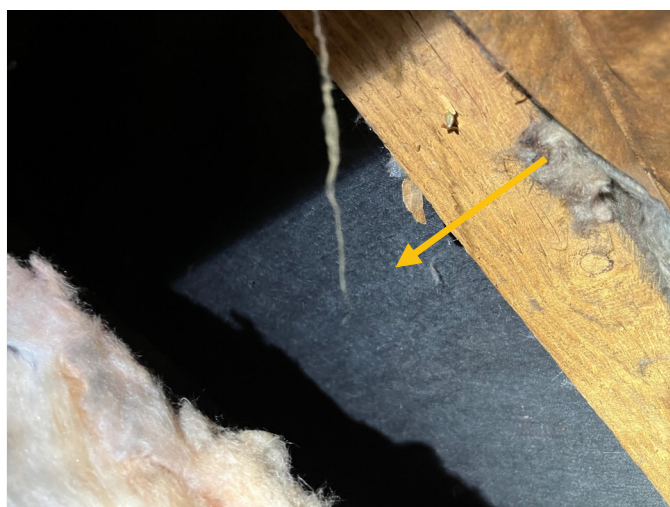
## Fiche 24: Onderdak - niet verdacht

| Beschrijving | Notitie | Terug te vinden op plannen |
|---|---|---|
| Fiche 24: Onderdak - niet verdacht | De materialen onder de dakbedekking (onderdak,...) zijn niet asbest verdacht. Deze bestaan uit zwarte spinvliesfolie | Plan 1.11: 2 de verdieping |
