# Asbestinventarisatattest

Fruithoflaan 118, 2600 Antwerpen  
Gemeenschappelijke delen

Attestnummer : 20260630-000258.000

**Asbestveilig** (maar niet asbestvrij)

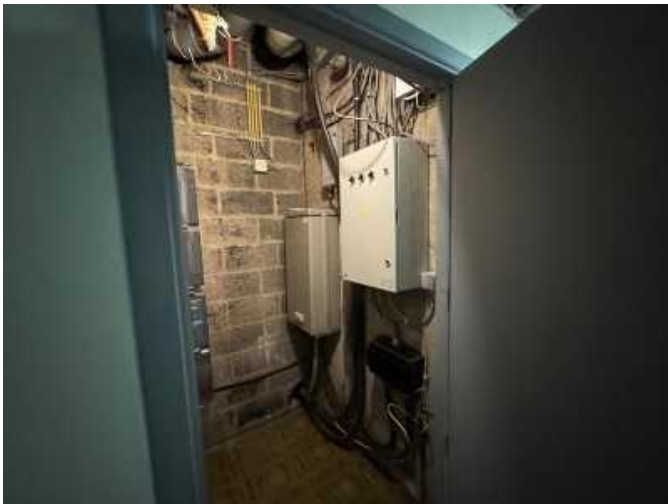
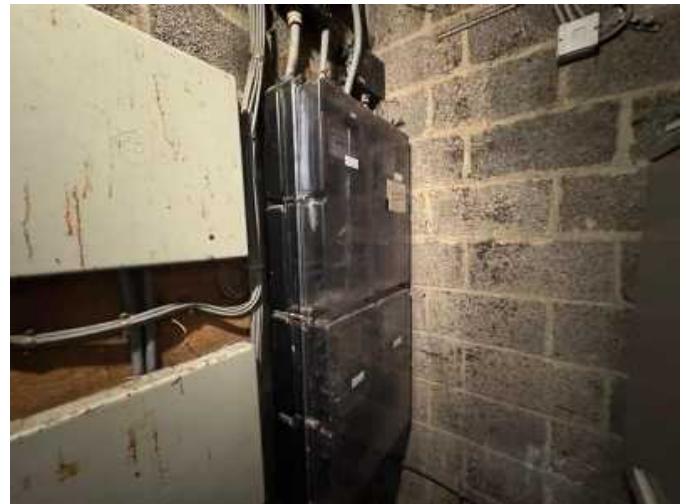
Overzichtsfoto

Detailfoto

Het asbestmateriaal valt onder de mijlpaal van 2040.

| Eindbeoordeling materiaalrisico | Laag materiaalrisico en/of verlaagde kans op vezelvrijgave |

| Asbestsoort (vezeltype) | Crocidoliet aanwezig |
| Toestand van het materiaal | Onbeschadigd, niet verweerd |

| Beschrijving | Bakeliet schakelkast |
| Identificatiemethode | <p>De asbestdeskundige beoordeelt het materiaal als asbestverdacht en dus asbesthoudend, en dit zonder monstername.</p> <p>Motivatie: De monstername brengt andere schade aan dan schade die inherent is aan de monstername.</p> |
| Opmerking | De hoeveelheid is een zo nauwkeurig mogelijke opmeting. Hieraan kunnen evenwel geen rechten worden ontleend. Monstername niet uitgevoerd wegens risico op beschadiging van een elektrisch component en mogelijke blootstelling aan spanning of storingen in de elektrische installatie. |

Zorgvuldig beheren

- Zorg voor een veilig beheer. Vermijd het beschadigen van het asbestmateriaal. Controleer de toestand jaarlijks op wijzigingen.
- Voer bijkomende staalname(s) uit.

- Eenvoudige handelingen: mag via doe-het-zelf of door werknemer(s) met opleidingsattest eenvoudige handelingen  
Deze toepassing kan door een aannemer die over een opleidingsattest eenvoudige handelingen beschikt of door een particulier (doe-het-zelf), verwijderd worden indien er geen verhoogd risico op vrijgave van asbestvezels (max. concentratie 0,01 vezels/cm<sup>3</sup> - CODEX Art. VI.3-54) ontstaat en de toepassing voorafgaand wordt gefixeerd/bevochtigd; de individuele elementen zonder machinale werktuigen (boormachine, slijpschijf, hogedrukreiniger,...) en zonder breken of gooien een voor een losgemaakt worden; en ten slotte dubbel en luchtdicht verpakt weggevoerd worden naar een erkend afvalpunt (recyclagepark).

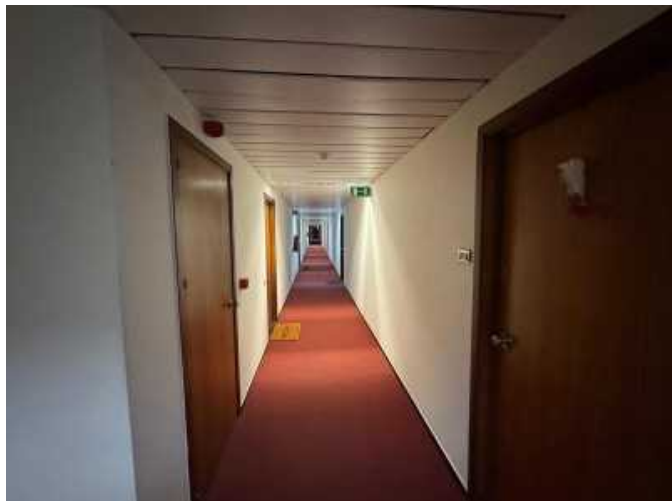
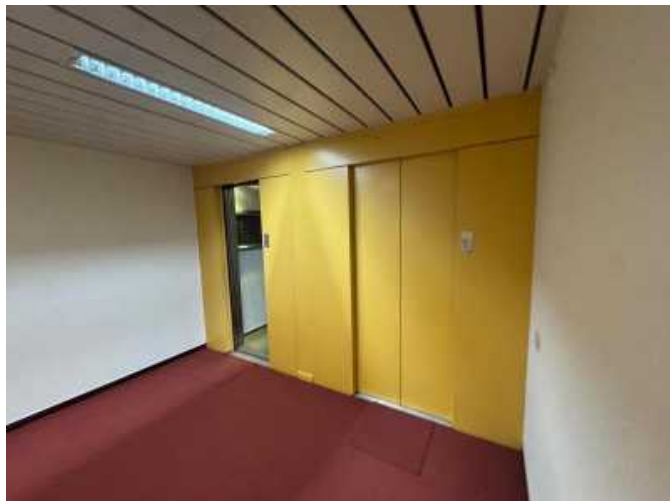
## Fiche 2: Plafonds en muren bestaande uit voorzetpanelen

De plafonds en muren werden afgewerkt met niet-asbestverdachte voorzetpanelen die inspectie van de bedekte structuur (opbouw, pleisterwerk) verhinderen.

| Basis voor advies | De asbestdeskundige beoordeelt het materiaal als niet-asbestverdacht. |

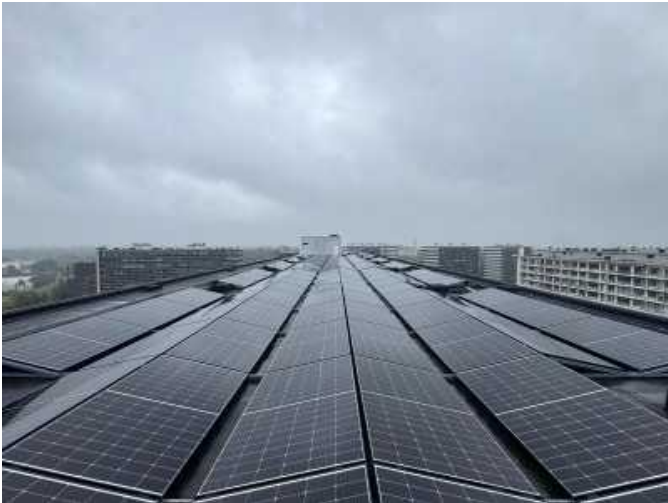
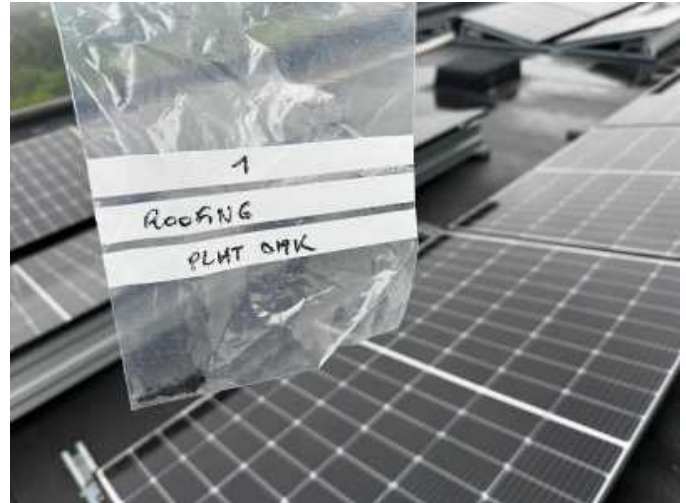
## Fiche 3: Roofing plat dak

Geen asbest

| # | Type | Referentie | Resultaat |
|---|---|---|---|
| 3.1 | Puntmonster | 1 | Geen asbest |

| Opmerking | Staalname tot op de eventuele onderliggende lagen is niet mogelijk zonder uitbreiding naar een destructief onderzoek. |

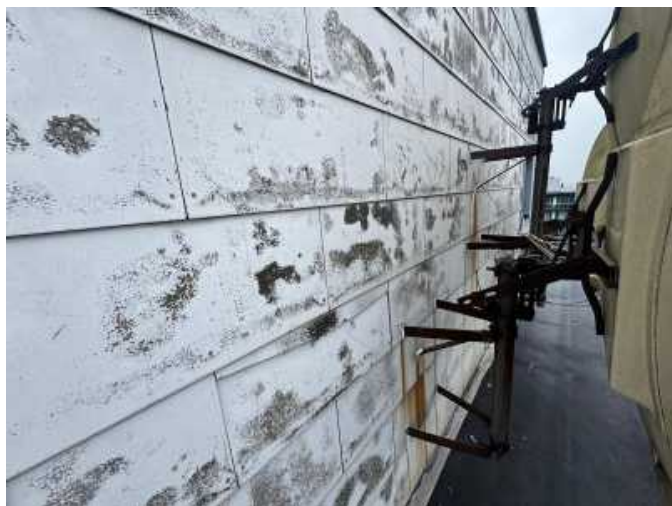
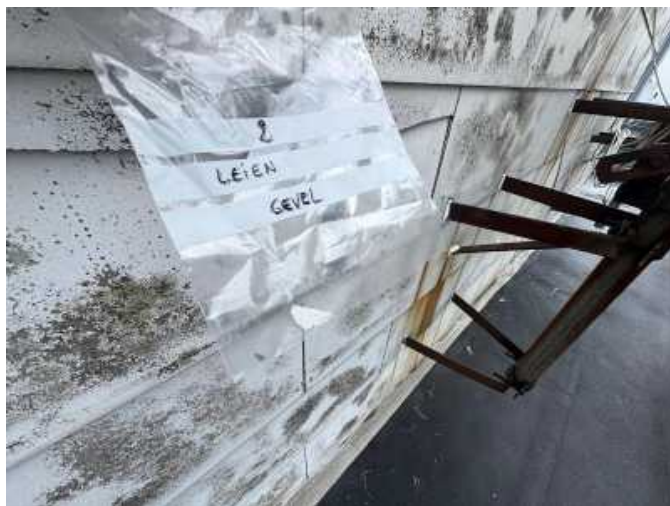
## Fiche 4: Gevel met leien

Geen asbest

| # | Type | Referentie | Resultaat |
|---|---|---|---|
| 4.1 | Puntmonster | 2 | Geen asbest |

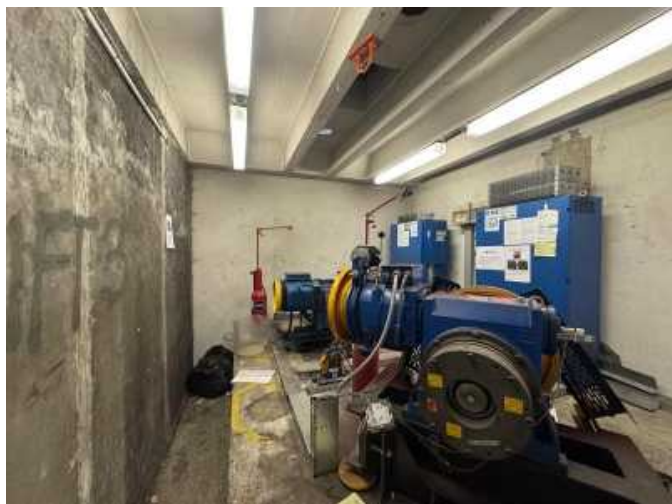
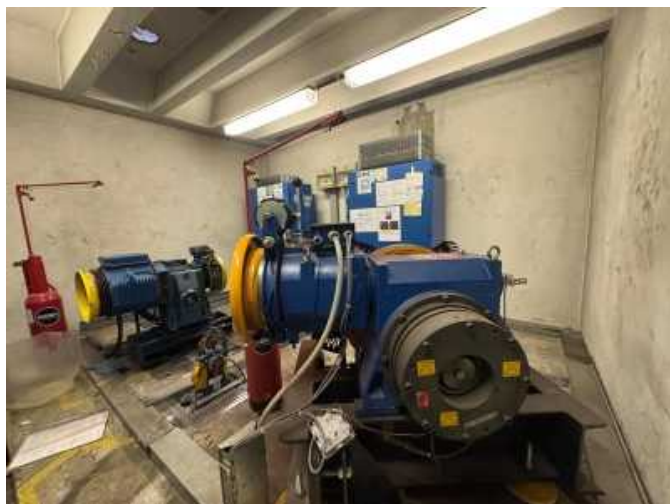
### Fiche 5: Machinekamer (niet verdacht)

| Beschrijving | Notitie | Terug te vinden op plannen |
|---|---|---|
| Fiche 5: Machinekamer (niet verdacht) | Er zijn geen verdachte toepassingen aanwezig in de machinekamer. | - |

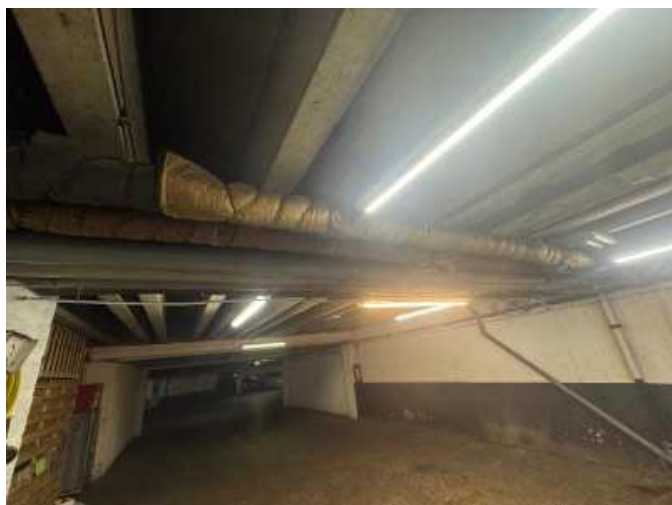
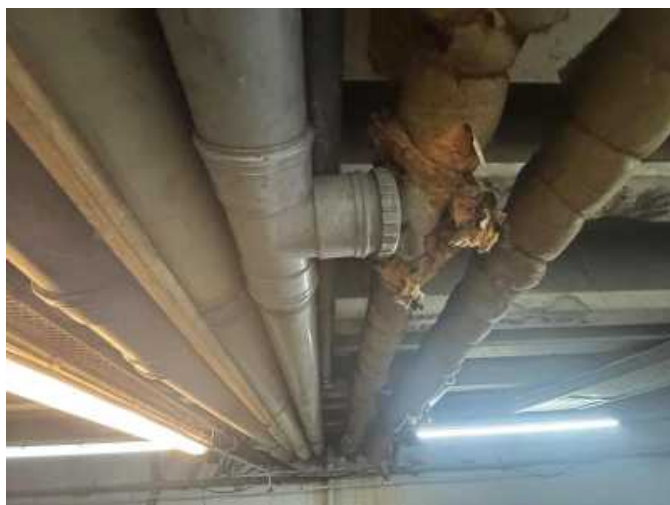
### Fiche 6: Leidingisolatie (niet verdacht)

| Beschrijving | Notitie | Terug te vinden op plannen |
|---|---|---|
| Fiche 6: Leidingisolatie (niet verdacht) | De leidingisolatie is niet-asbestverdacht. | - |
