# Asbestinventarisatetest

Brielstraat 12, 9255 Buggenhout

Attestnummer : **20260904-000347.000**

Uitgegeven op : **04.09.2026**

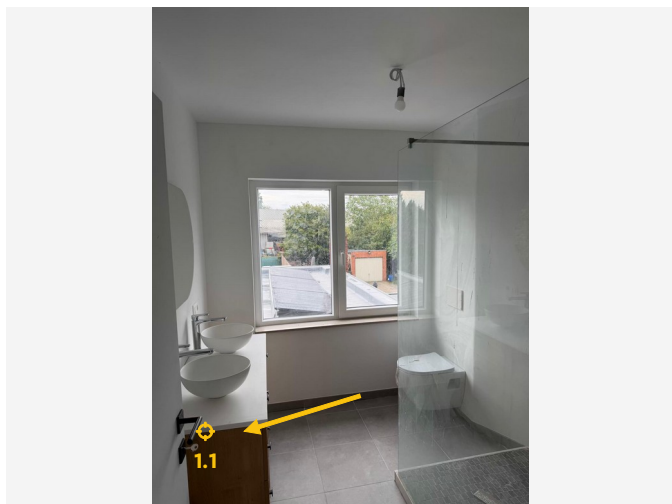
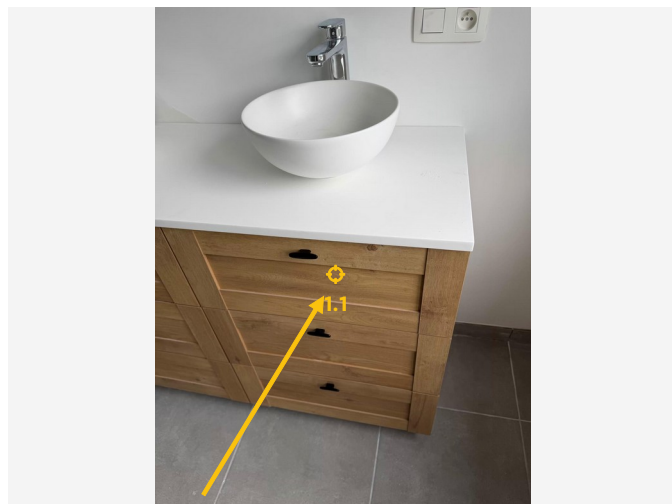
## Fiche 1: Muurpleister badkamer

Geen asbest

| # | Type | Referentie | Resultaat |
|---|---|---|---|
| 1.1 | Puntmonster | M06 | Geen asbest |

| Opmerking | Puntmonster genomen van het muurpleisterwerk in de badkamer (aparte zone – natte ruimte). |

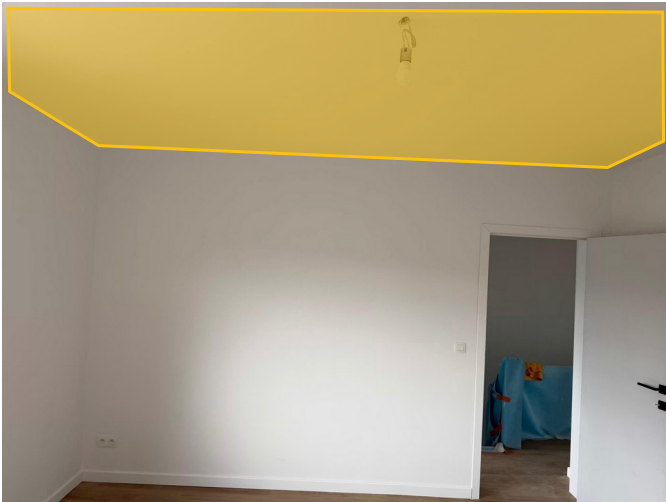
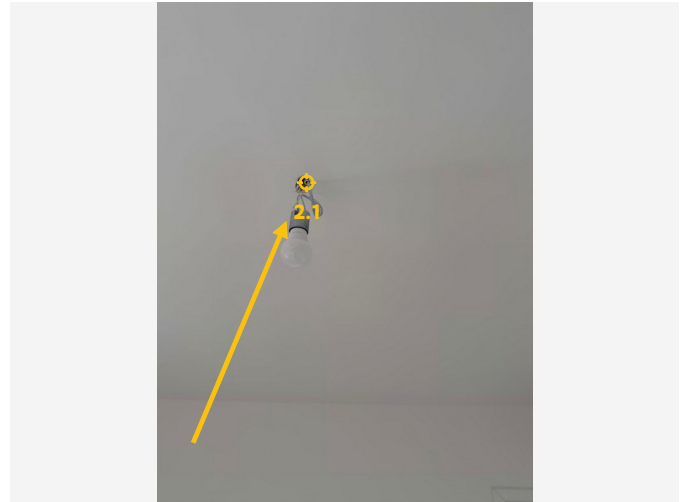
## Fiche 2: Plafond pleister – traphal + kamers, eerste verdieping

Geen asbest

| # | Type | Referentie | Resultaat |
|---|---|---|---|
| 2.1 | Mengmonster | M08 | Geen asbest |

| Opmerking | Mengmonster samengesteld uit deelmonsters verspreid over de plafonds van de traphal en slaapkamers op de eerste verdieping. |

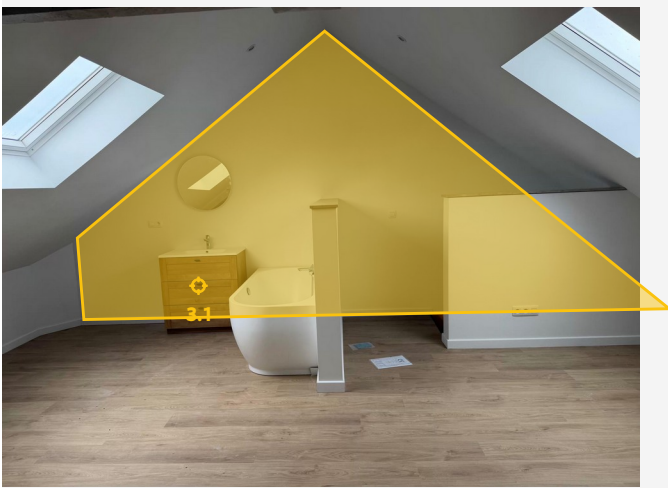
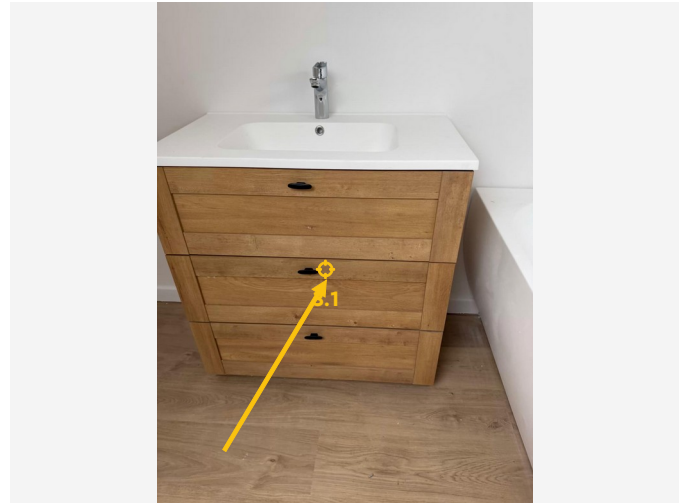
## Fiche 3: Muurpleister – zolderkamer

Geen asbest

| # | Type | Referentie | Resultaat |
|---|---|---|---|
| 3.1 | Puntmonster | M09 | Geen asbest |

| Opmerking | Puntmonster genomen van het muurpleisterwerk in de zolderkamer. |

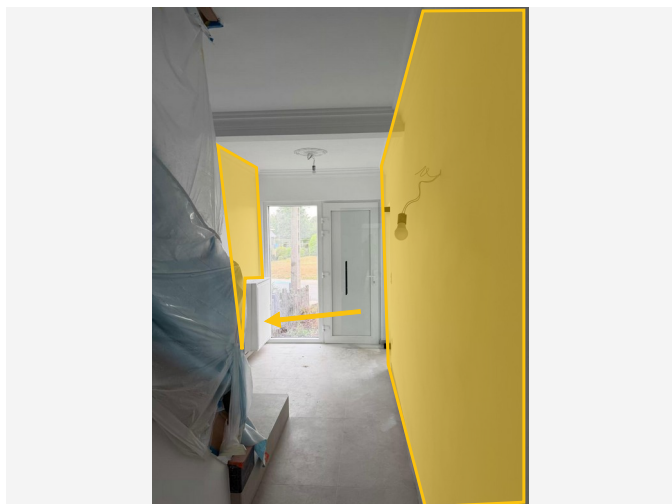
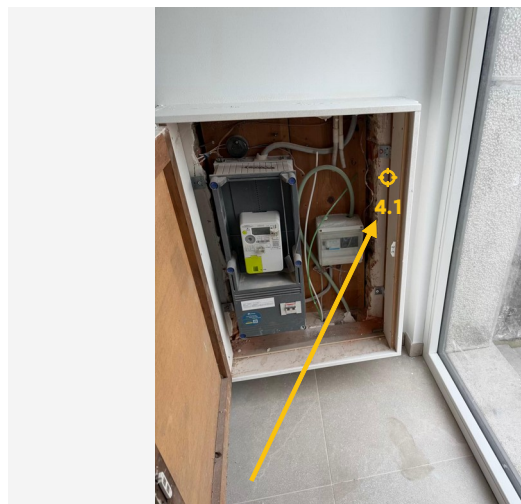
Geen asbest

| # | Type | Referentie | Resultaat |
|---|---|---|---|
| 4.1 | Mengmonster | M01 | Geen asbest |

| Opmerking | Mengmonster samengesteld uit 2-4 deelmonsters verspreid over de muren van de hal en living (gelijkvloers). |

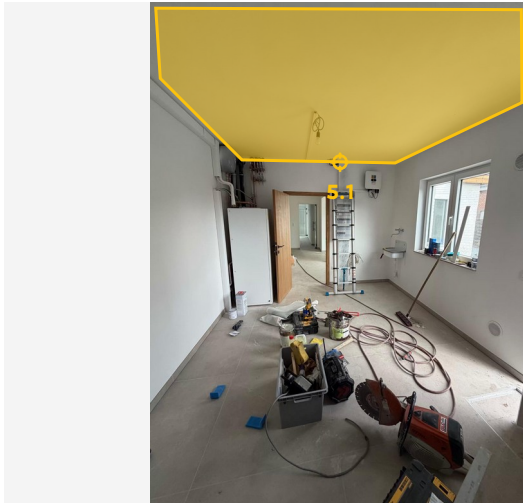
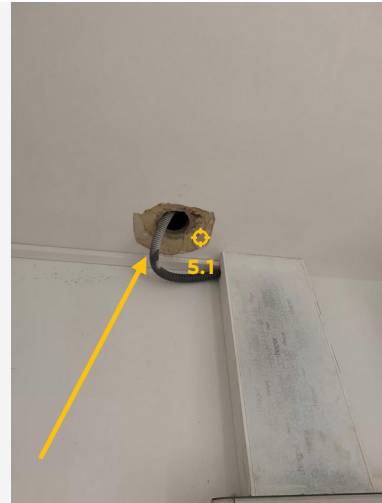
## Fiche 5: Plafond wasplaats

Geen asbest

| # | Type | Referentie | Resultaat |
|---|---|---|---|
| 5.1 | Puntmonster | M03 | Geen asbest |

| Opmerking | Puntmonster plafond genomen. |

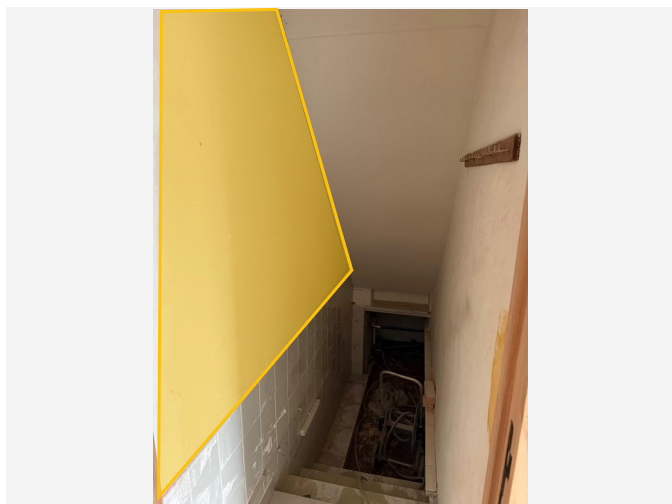
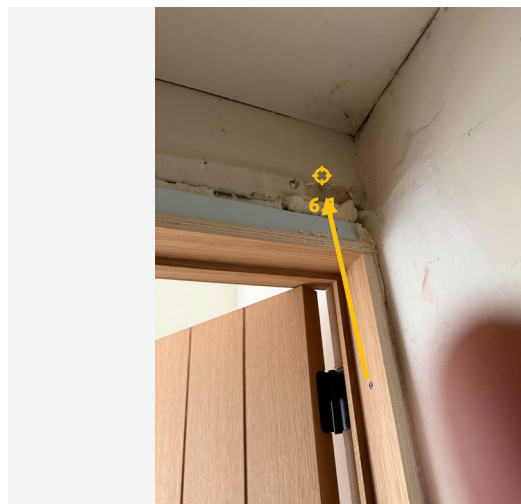
Geen asbest

| # | Type | Referentie | Resultaat |
|---|---|---|---|
| 6.1 | Puntmonster | M10 | Geen asbest |

| Opmerking | Puntmonster genomen van de muurpleister in de kelder/kruipkelder. |

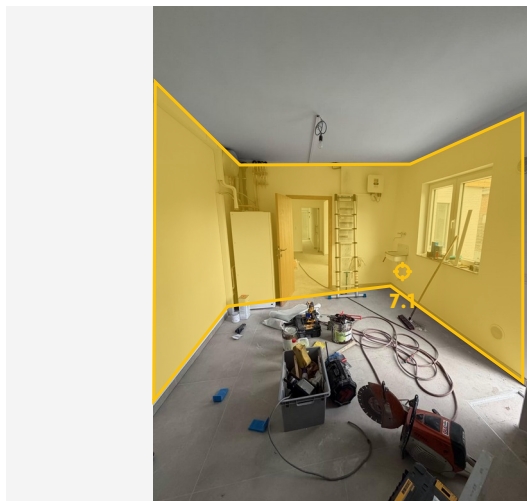
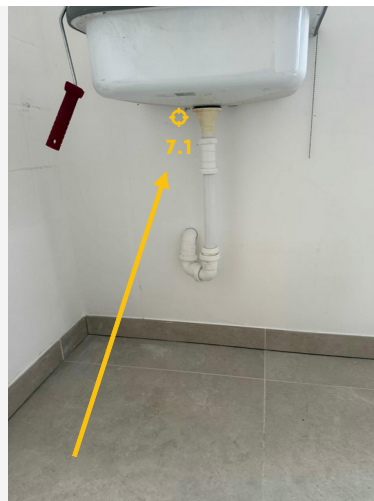
## Fiche 7: Muurpleister – keuken, wasplaats, WC, gelijkvloers

Geen asbest

| # | Type | Referentie | Resultaat |
|---|---|---|---|
| 7.1 | Mengmonster | M02 | Geen asbest |

| Opmerking | Mengmonster samengesteld uiteelmonsters verspreid over de muren van de keuken, wasplaats en WC (gelijkvloers). |

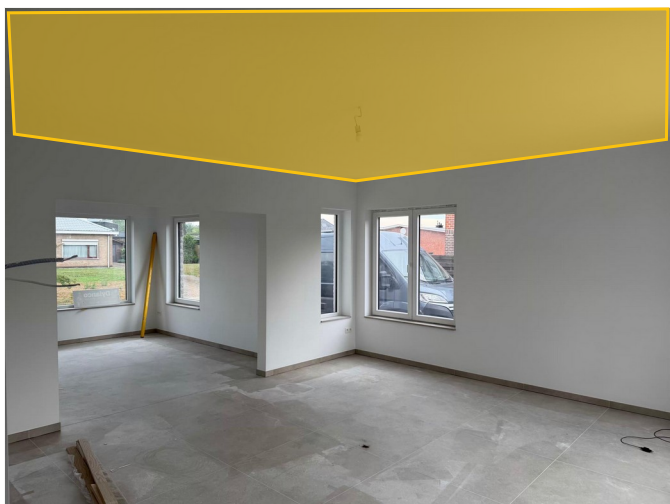
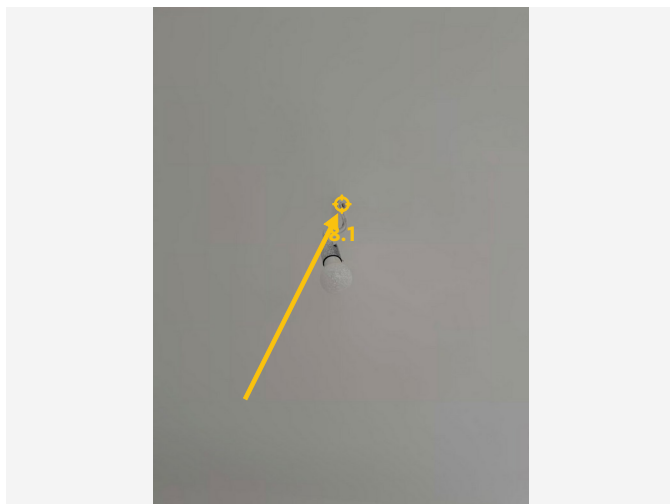
## Fiche 8: Plafondpleister traphal living GVL

Geen asbest

| # | Type | Referentie | Resultaat |
|---|---|---|---|
| 8.1 | Mengmonster | M04 | Geen asbest |

| Opmerking | Mengmonster samengesteld uit deelmonsters verspreid over de plafonds van de traphal en living (gelijkvloers) |

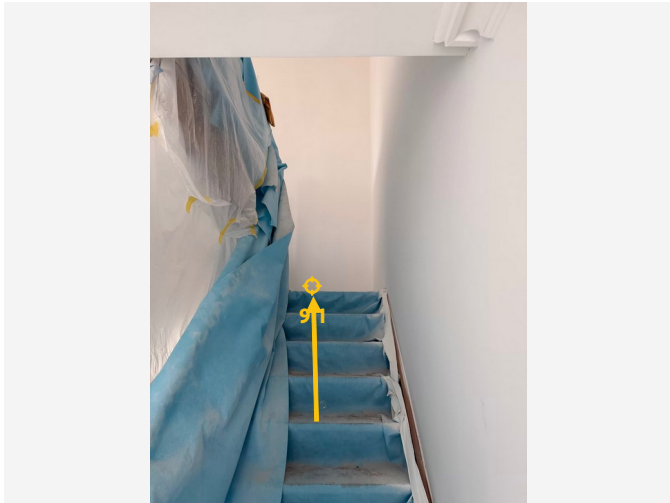
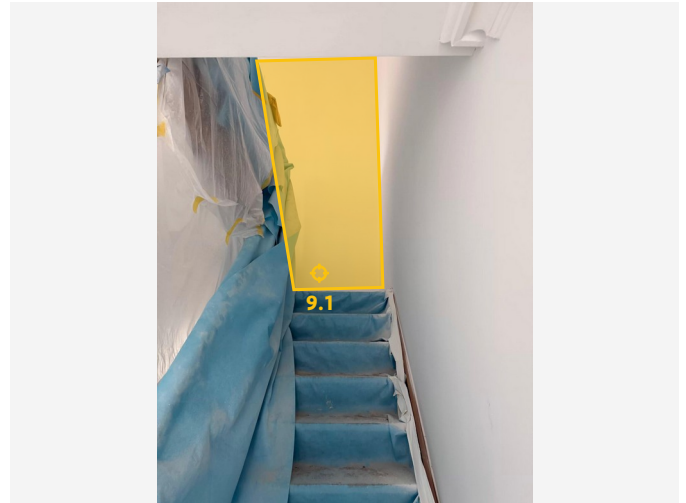
## Fiche 9: Muurpleister traphal

Geen asbest

| # | Type | Referentie | Resultaat |
|---|---|---|---|
| 9.1 | Mengmonster | M05 | Geen asbest |

| Opmerking | Puntmoster muurpleister |

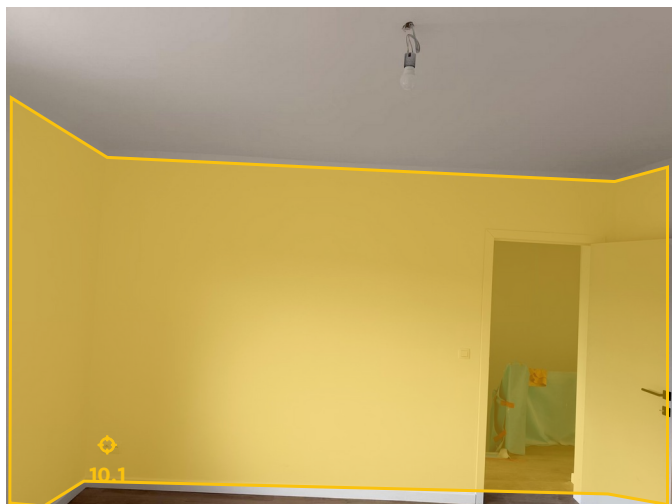
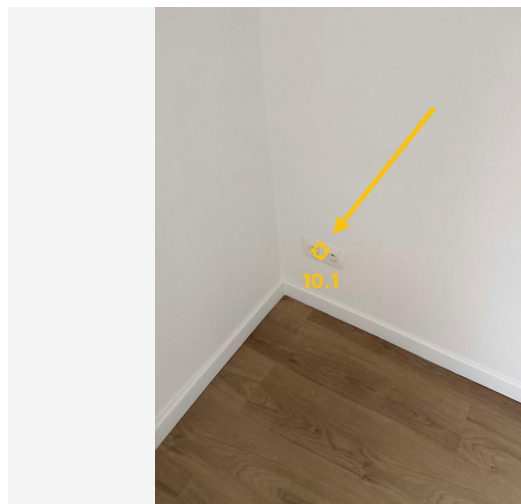
## Fiche 10: Muurpleister slaapkamers 1ste verdiep

Geen asbest

| # | Type | Referentie | Resultaat |
|---|---|---|---|
| 10.1 | Mengmonster | M07 | Geen asbest |

| Opmerking | Mengmonster samengesteld uit deelmonsters verspreid over de muren van de slaapkamers op de eerste verdieping. |

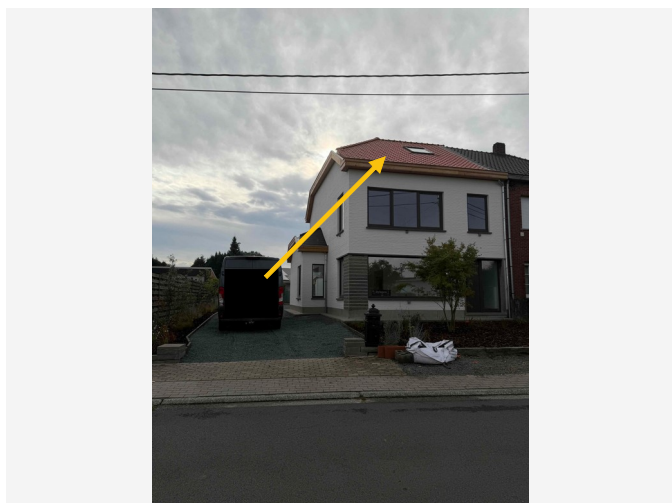
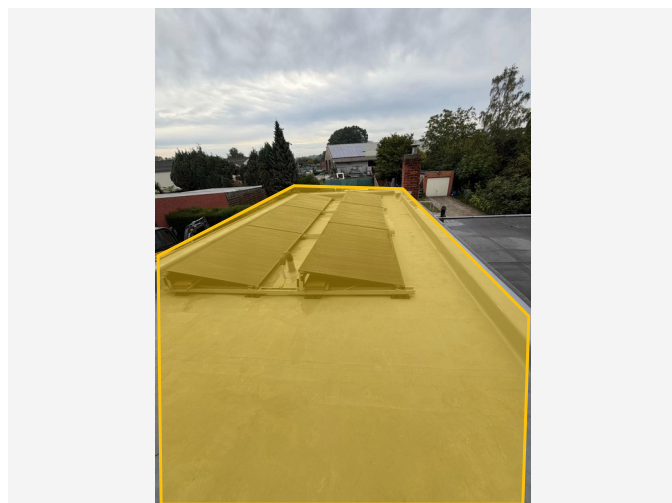
### Fiche 11: Dakbedekking

| Beschrijving | Notitie | Terug te vinden op plannen |
|---|---|---|
| Fiche 11: Dakbedekking | Het dak werd recent volledig vernieuwd. Het is visueel beoordeeld en niet asbestverdacht. | Plan 1.1: Brielstraat 12 plan |

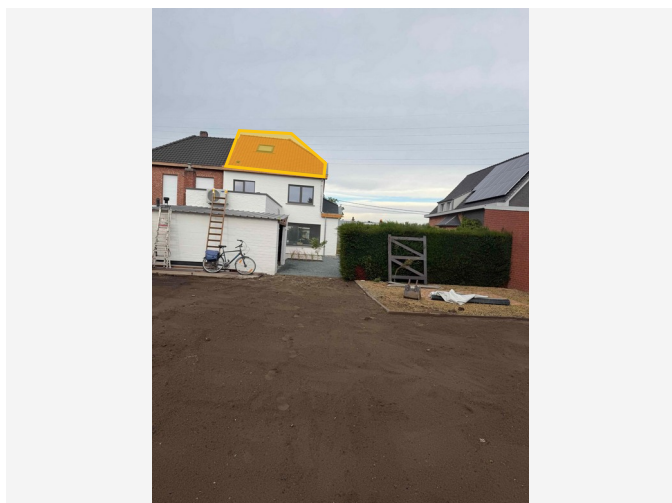
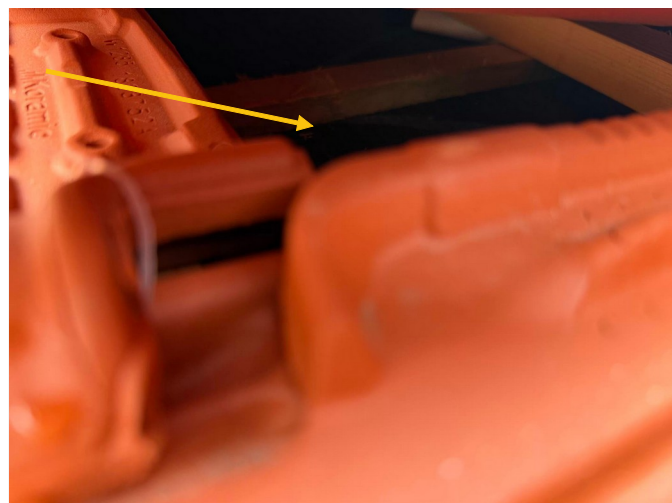
### Fiche 12: Materialen onder de dakbedekking

| Beschrijving | Notitie | Terug te vinden op plannen |
|---|---|---|
| Fiche 12: Materialen onder de dakbedekking | Het onderdak werd recent vernieuwd en is visueel beoordeeld. Het is niet asbestverdacht. | Plan 1.2: Brielstraat 12 plan kopie |

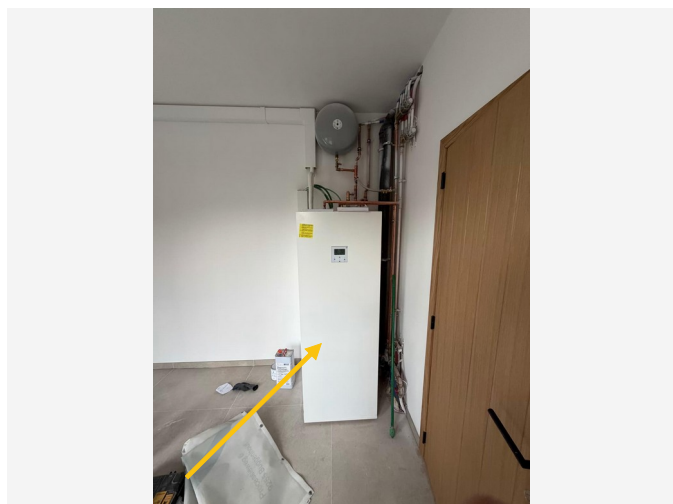
## Fiche 16: Materialen aan de stookketel

| Beschrijving | Notitie | Terug te vinden op plannen |
|---|---|---|
| Fiche 16: Materialen aan de stookketel | Er is geen stookketel aanwezig. De woning beschikt over een warmtepomp (modern type). | Plan 1.2: Brielstraat 12 plan kopie |
