# Asbestinventarisat attest

Kakemanstraat 28, 9280 Lebbeke

Attestnummer : 20261006-000356.000

Uitgegeven op : 06.10.2026

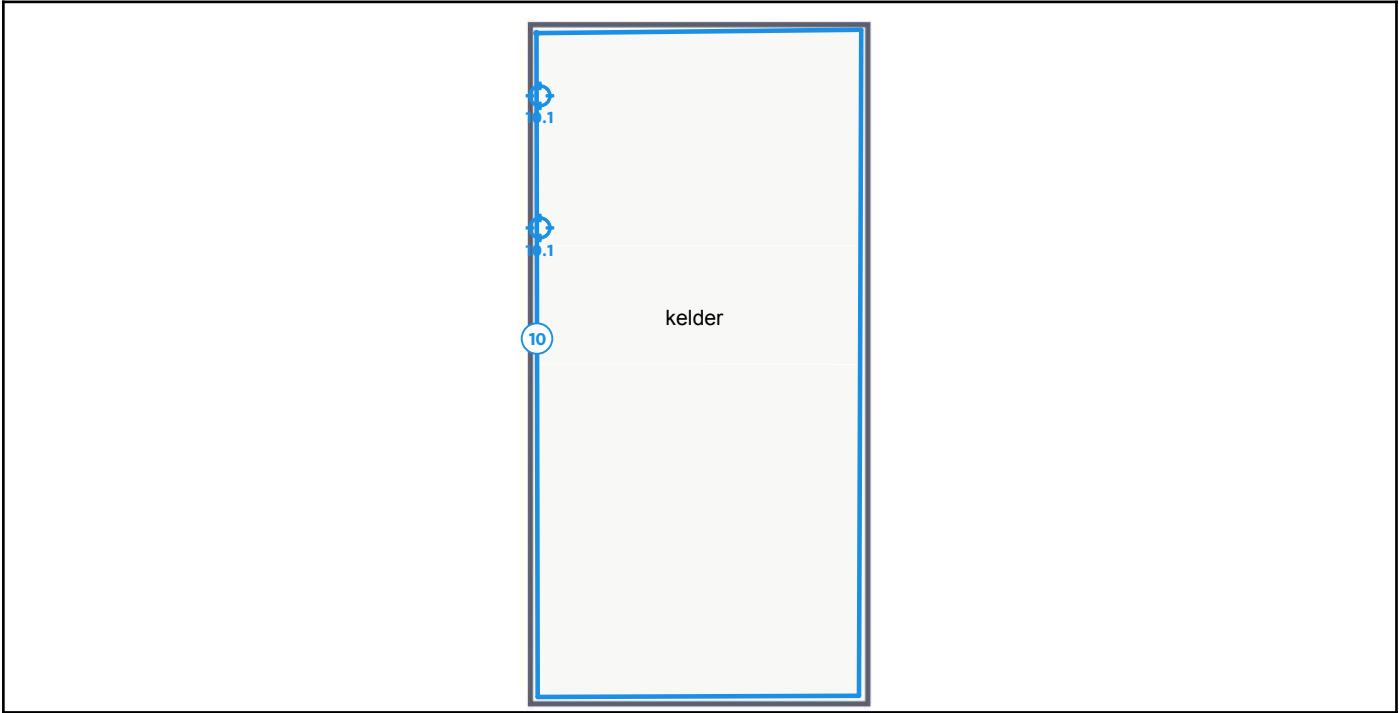
# Plan 1.1: kelder

| Beschrijving | Type | Actie |
|---|---|---|
| 10. cementering binnengevel | Geen asbest | - |
| 10.1 Code: 2 | Mengmonster | - |

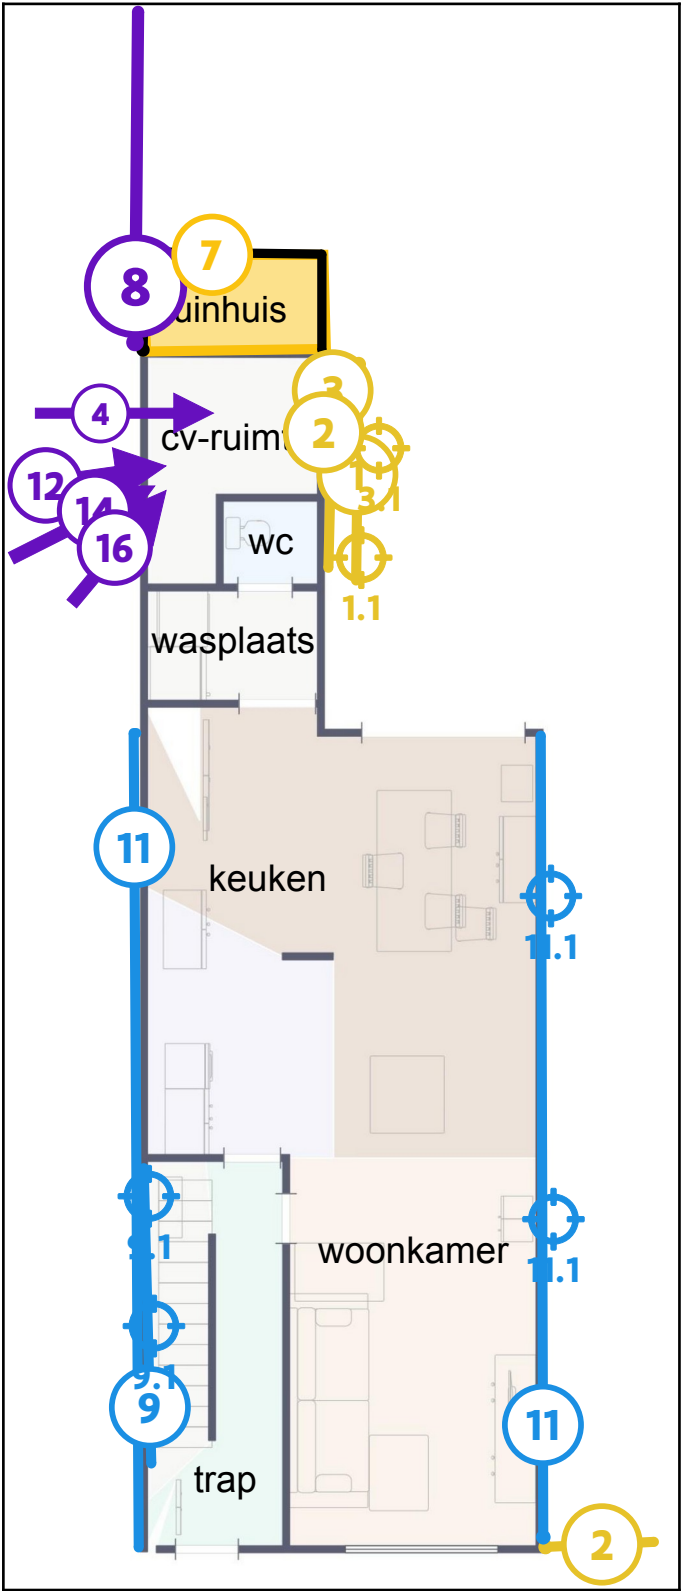
# Plan 1.2: grondplan

| 1. mastiek oude ramen woning (kader-glas) | Asbestmateriaal | Zorgvuldig beheren |
| 2. glasal deurpanelen | Asbestmateriaal | Zorgvuldig beheren |
| 3. mastiek oude ramen woning (kader-muur) | Asbestmateriaal | Zorgvuldig beheren |
| 4. zolder: zolderluik vastgemaakt. | Beperking | - |

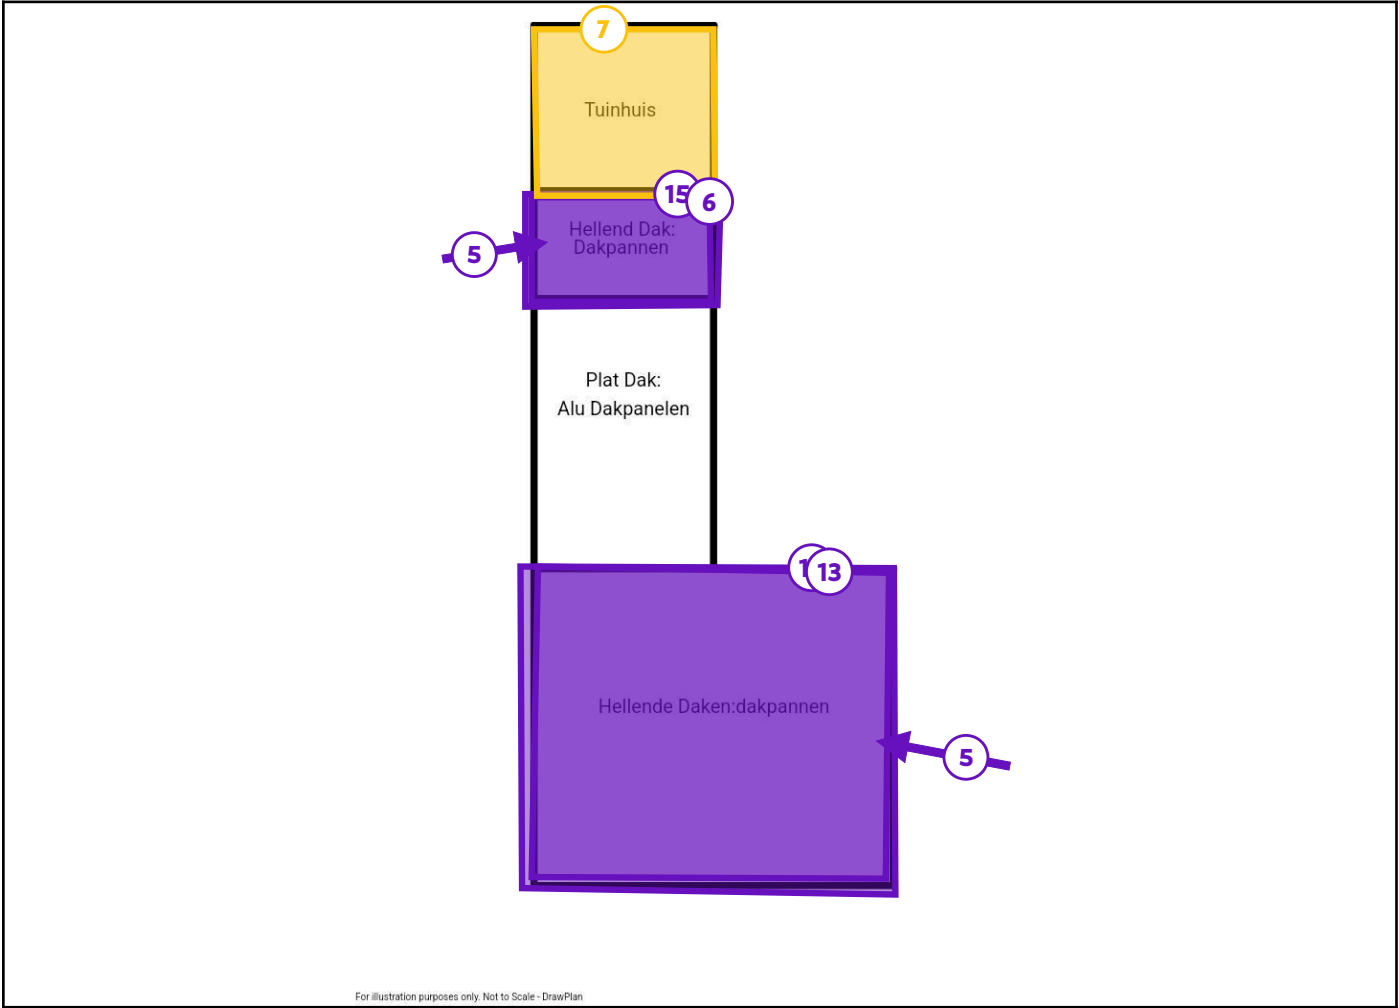
# Plan 1.5: Dakenplan

| Beschrijving | Type | Actie |
|---|---|---|
| 5. Schouwen woning. | Beperking | - |
| 6. onderdak achterbouw = niet zichtbaar. | Beperking | - |

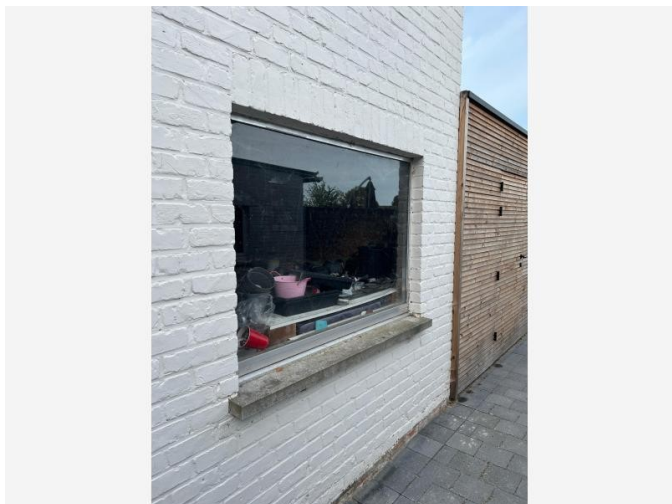
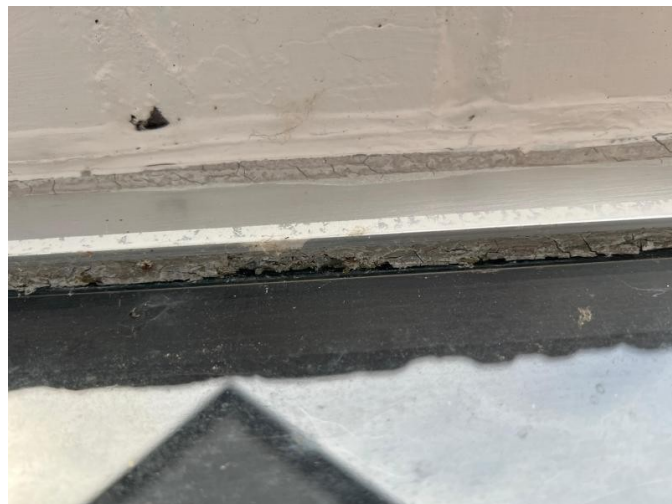
Het asbestmateriaal valt onder de mijlpaal van 2040.

| Eindbeoordeling materiaalrisico | Laag materiaalrisico en/of verlaagde kans op vezelvrijgave |

| Gebondenheid | Categorie 1: hechtgebonden in oorsprong |
| Asbestsoort (vezeltype) | Alleen chrysotiel aanwezig |
| Asbestconcentratie | Laag (< 50%) |
| Afschermingsgraad van het gehele materiaal | Geheel of deels vrij aan de buitenlucht, maar geen contact met binnenlucht |
| Toestand van het materiaal | Licht beschadigd, licht verweerd. Intacte calciumsilicaatplaat of materiaal met categorie 3-gebondenheid |

| # | Type | Referentie | Resultaat |
|---|---|---|---|
| 1.1 | Puntmonster | 5 | Chrysotiel |

| Beschrijving | mastiek oude ramen woning (kader-glas) |

- Zorg voor een veilig beheer. Vermijd het beschadigen van het asbestmateriaal. Controleer de toestand jaarlijks op wijzigingen.

- Eenvoudige handelingen: mag via doe-het-zelf of door werknemer(s) met opleidingsattest eenvoudige handelingen  
Deze toepassing kan door een aannemer die over een opleidingsattest eenvoudige handelingen beschikt of door een particulier (doe-het-zelf), verwijderd worden indien er geen verhoogd risico op vrijgave van asbestvezels (max. concentratie 0,01 vezels/cm<sup>3</sup> - CODEX Art. VI.3-54) ontstaat en de toepassing voorafgaand wordt gefixeerd/bevochtigd; de individuele elementen zonder machinale werktuigen en zonder breken of gooien een voor een losgemaakt worden; en ten slotte in gesloten verpakking weggevoerd worden naar een erkend afvalpunt (recyclagepark).

In de zone mogen geen derden en/of minderjarigen aanwezig zijn en moet elke betrokken persoon steeds nodige PBMs dragen bij verwijderen: mondkapje ffp3, handschoenen, overschoenen en tyvec (type Cat III, type 5 en 6)

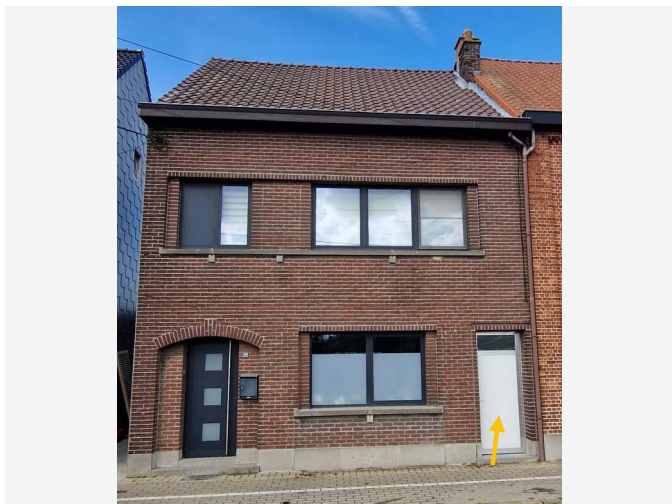
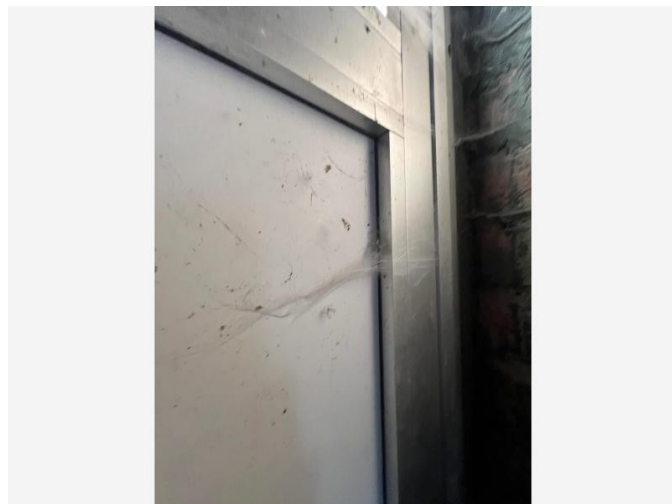
Het asbestmateriaal valt onder de mijlpaal van 2040.

| Eindbeoordeling materiaalrisico | Laag materiaalrisico en/of verlaagde kans op vezelvrijgave |

| Asbestsoort (vezeltype) | Crocidoliet aanwezig |
| Afschermingsgraad van het gehele materiaal | Geheel of deels vrij aan binnenluchtstromen |
| Toestand van het materiaal | Onbeschadigd, niet verweerd |

| Beschrijving | glasal deurpanelen |

- Zorg voor een veilig beheer. Vermijd het beschadigen van het asbestmateriaal. Controleer de toestand jaarlijks op wijzigingen.
- Voer bijkomende staalname(s) uit.

- Eenvoudige handelingen: mag via doe-het-zelf of door werknemer(s) met opleidingsattest eenvoudige handelingen  
Deze toepassing kan door een aannemer die over een opleidingsattest eenvoudige handelingen beschikt of door een particulier (doe-het-zelf), verwijderd worden.

Het paneel kan verwijderd worden door plaatsers van nieuw raamwerk. Alle werknemers moeten beschikken over een opleiding 8u basisopleiding asbest

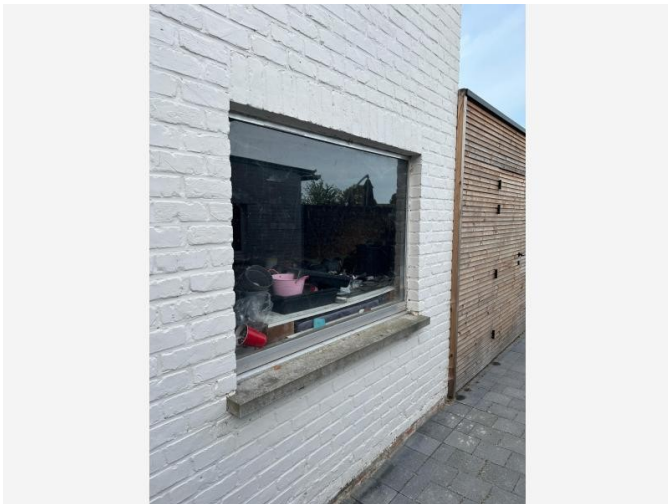
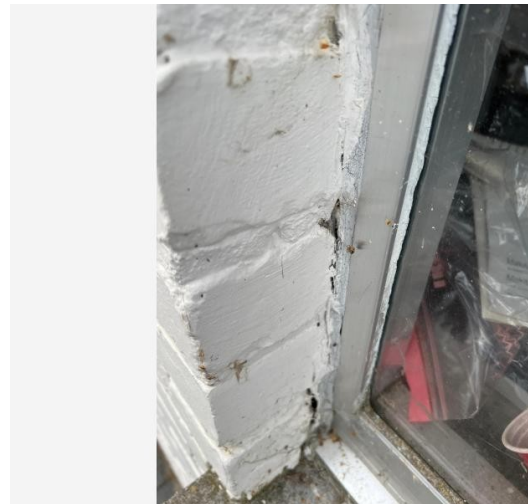
Het asbestmateriaal valt onder de mijlpaal van 2040.

| Eindbeoordeling materiaalrisico | Laag materiaalrisico en/of verlaagde kans op vezelvrijgave |

| Asbestsoort (vezeltype) | Alleen chrysotiel aanwezig |
| Afschermingsgraad van het gehele materiaal | Geheel of deels vrij aan de buitenlucht, maar geen contact met binnenlucht |
| Toestand van het materiaal | Licht beschadigd, licht verweerd. Intacte calciumsilicaatplaat of materiaal met categorie 3-gebondenheid |

| # | Type | Referentie | Resultaat |
|---|---|---|---|
| 3.1 | Puntmonster | 4 | Chrysotiel |

| Beschrijving | mastiek oude ramen woning (kader-muur) |

- Zorg voor een veilig beheer. Vermijd het beschadigen van het asbestmateriaal. Controleer de toestand jaarlijks op wijzigingen.

- Eenvoudige handelingen: mag via doe-het-zelf of door werknemer(s) met opleidingsattest eenvoudige handelingen  
Deze toepassing kan door een aannemer die over een opleidingsattest eenvoudige handelingen beschikt of door een particulier (doe-het-zelf), verwijderd worden indien er geen verhoogd risico op vrijgave van asbestvezels (max. concentratie 0,01 vezels/cm<sup>3</sup> - CODEX Art. VI.3-54) ontstaat en de toepassing voorafgaand wordt gefixeerd/bevochtigd; de individuele elementen zonder machinale werktuigen en zonder breken of gooien een voor een losgemaakt worden; en ten slotte in gesloten verpakking weggevoerd worden naar een erkend afvalpunt (recyclagepark).

In de zone mogen geen derden en/of minderjarigen aanwezig zijn en moet elke betrokken persoon steeds nodige PBMs dragen bij verwijderen: mondkapje ffp3, handschoenen, overschoenen en tyvec (type Cat III, type 5 en 6)

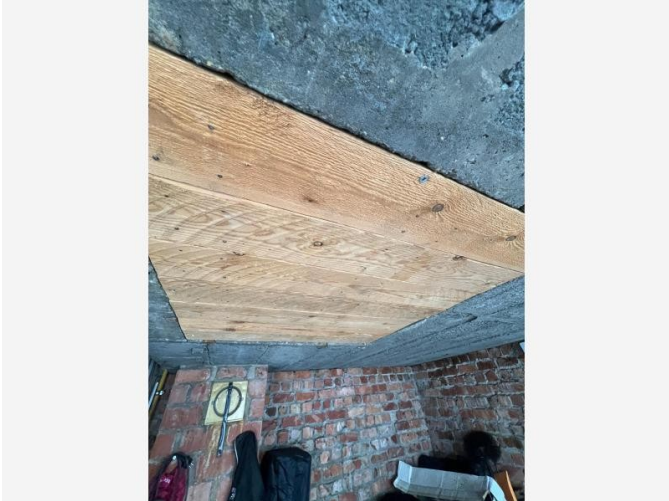
**Reden:** Het onderzoek kan niet uitgevoerd worden binnen de bepalingen van de Welzijnswet

**Uitleg van de asbestdeskundige:** Middellange beperking: Zolderluik is vastgeschroefd.

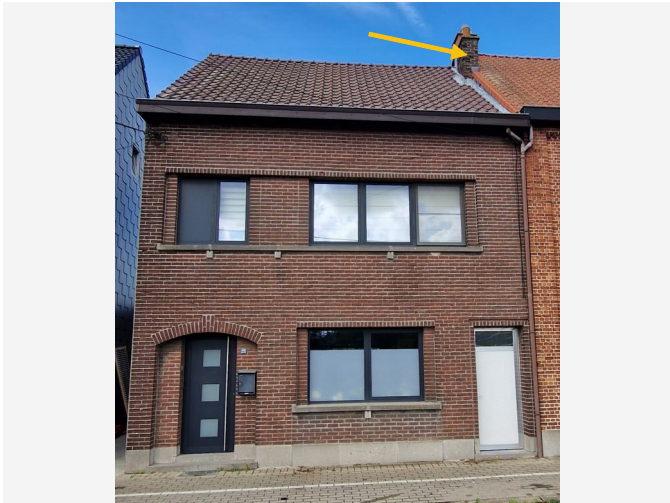
**Reden:** Het te onderzoeken materiaal situeert zich hoger dan 3,50 m te rekenen vanaf een veilige ondergrond

**Uitleg van de asbestdeskundige:** Geen mogelijkheid om te zien of er zich eventueel asbesthoudende materialen bevinden in de rookgaskanalen/schouwen.

Bij eventuele latere sloop of renovatie dient men dit te controleren

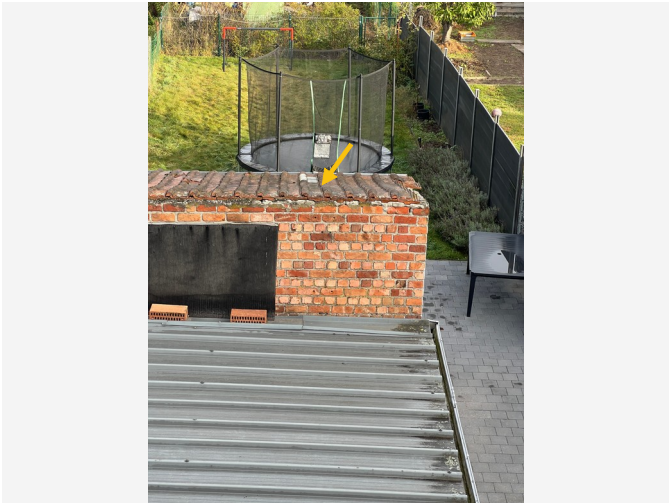
**Reden:** Het te onderzoeken materiaal situeert zich hoger dan 3,50 m te rekenen vanaf een veilige ondergrond

**Uitleg van de asbestdeskundige:** het onderdak is niet zichtbaar zowel langs binnen als langs buiten.

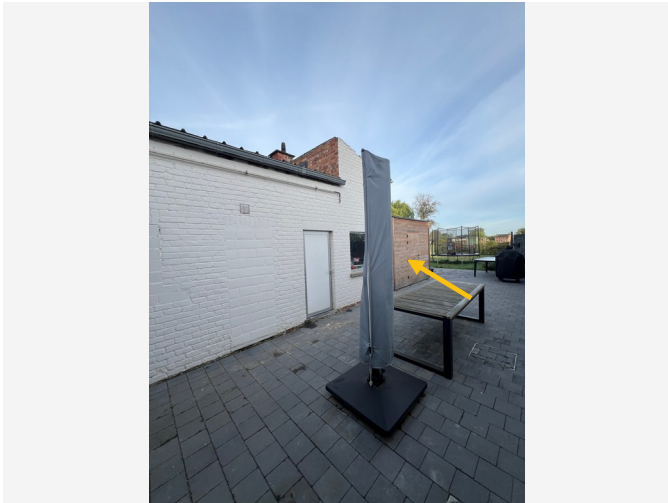
**Bouwjaar:** 2024

*Constructies gebouwd vanaf 2001 moeten niet onderzocht worden*

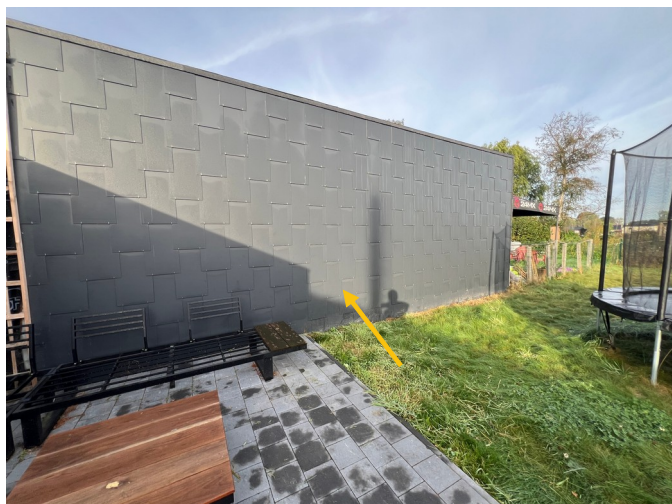
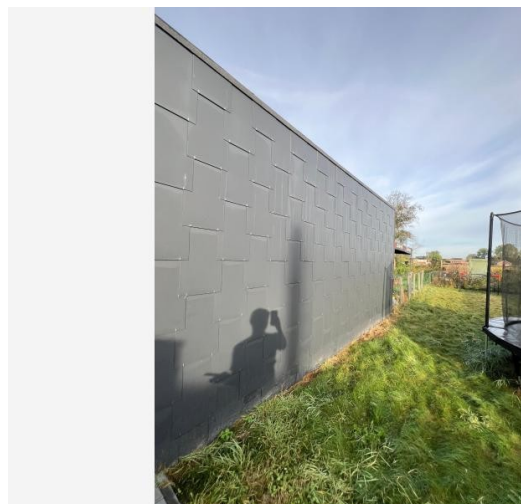
Leien aanwezig op scheidingsmuur met buurman: te onderzoeken bij opstellen attest buurman.

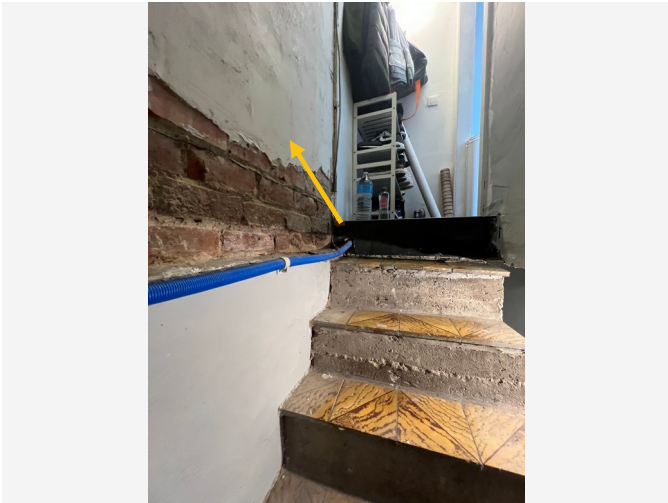
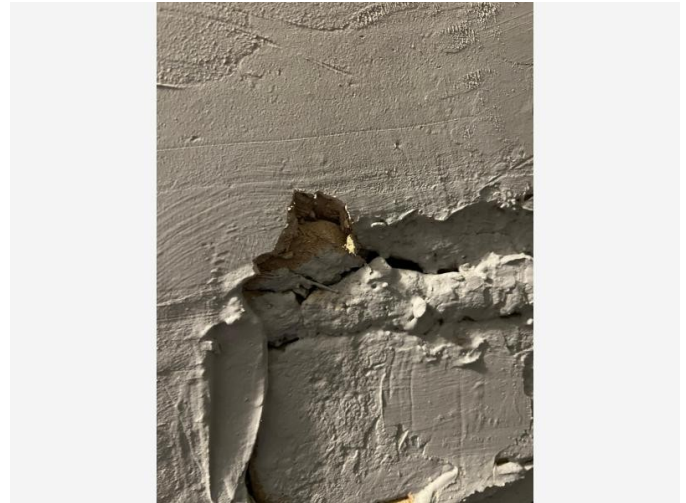
## Fiche 9: pleisterwerk muur

Geen asbest

| # | Type | Referentie | Resultaat |
|---|---|---|---|
| 9.1 | Mengmonster | 1 | Geen asbest |

| Opmerking | <p>Geen staalname pleisterwerk plafond. Geen pleisterwerk plafond aanwezig.</p> <p>Enkel pleisterwerk in trappenhal. Hier een mengstaal genomen.</p> <p>Voorzetwanden op verschillende plaatsen getest. Bij eventuele verbouwingswerken te checken dat er geen ander type voorzetwanden aanwezig zijn (asbesthoudende).</p> <p>Tevens niet zichtbaar wat er achter de voorzetwanden zich bevindt.</p> <p>Verlaagde plafonds op verschillende plaatsen getest. Bij eventuele verbouwingswerken te checken dat er geen ander type plafonds aanwezig zijn (asbesthoudende).</p> <p>afmetingen/gewichten zijn een indicatief.</p> |

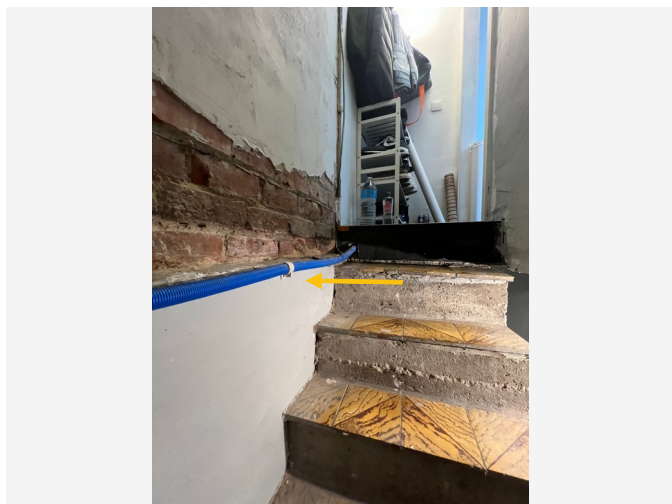
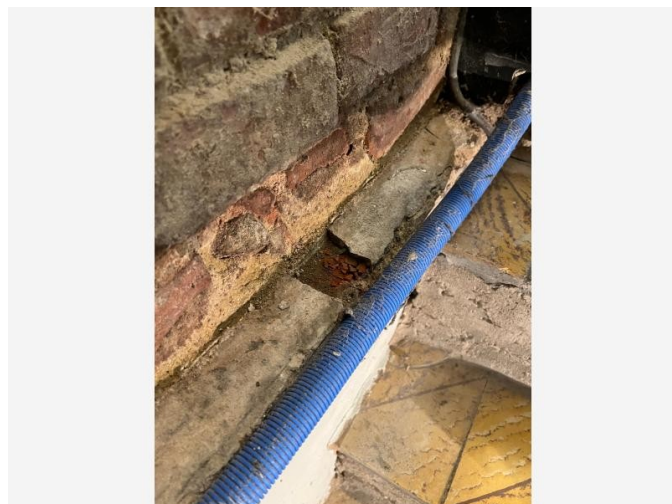
## Fiche 10: cementering binnengevel

Geen asbest

| # | Type | Referentie | Resultaat |
|---|---|---|---|
| 10.1 | Mengmonster | 2 | Geen asbest |

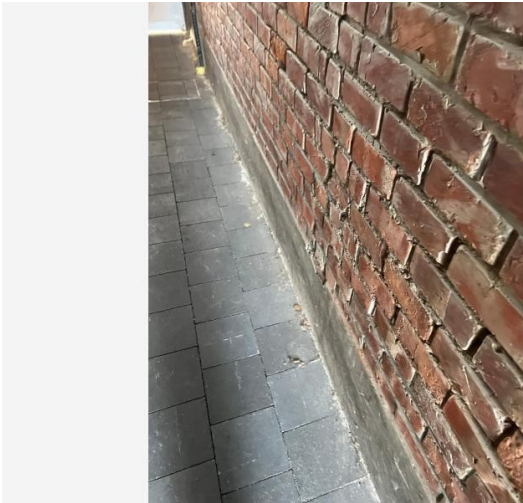
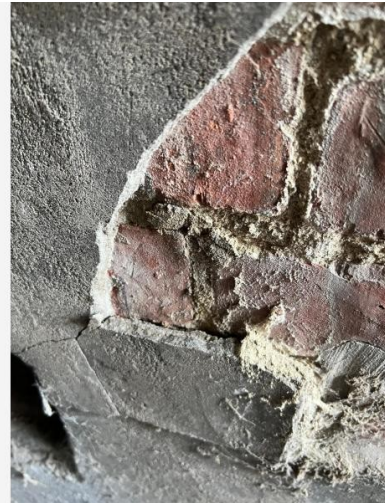
## Fiche 11: cementering buiten.

Geen asbest
