# Asbestinventarisatetest

Buitenveld 2, 2890 Puurs-Sint-Amands

Attestnummer : 20260227-000112.000

**Niet-asbestveilig**

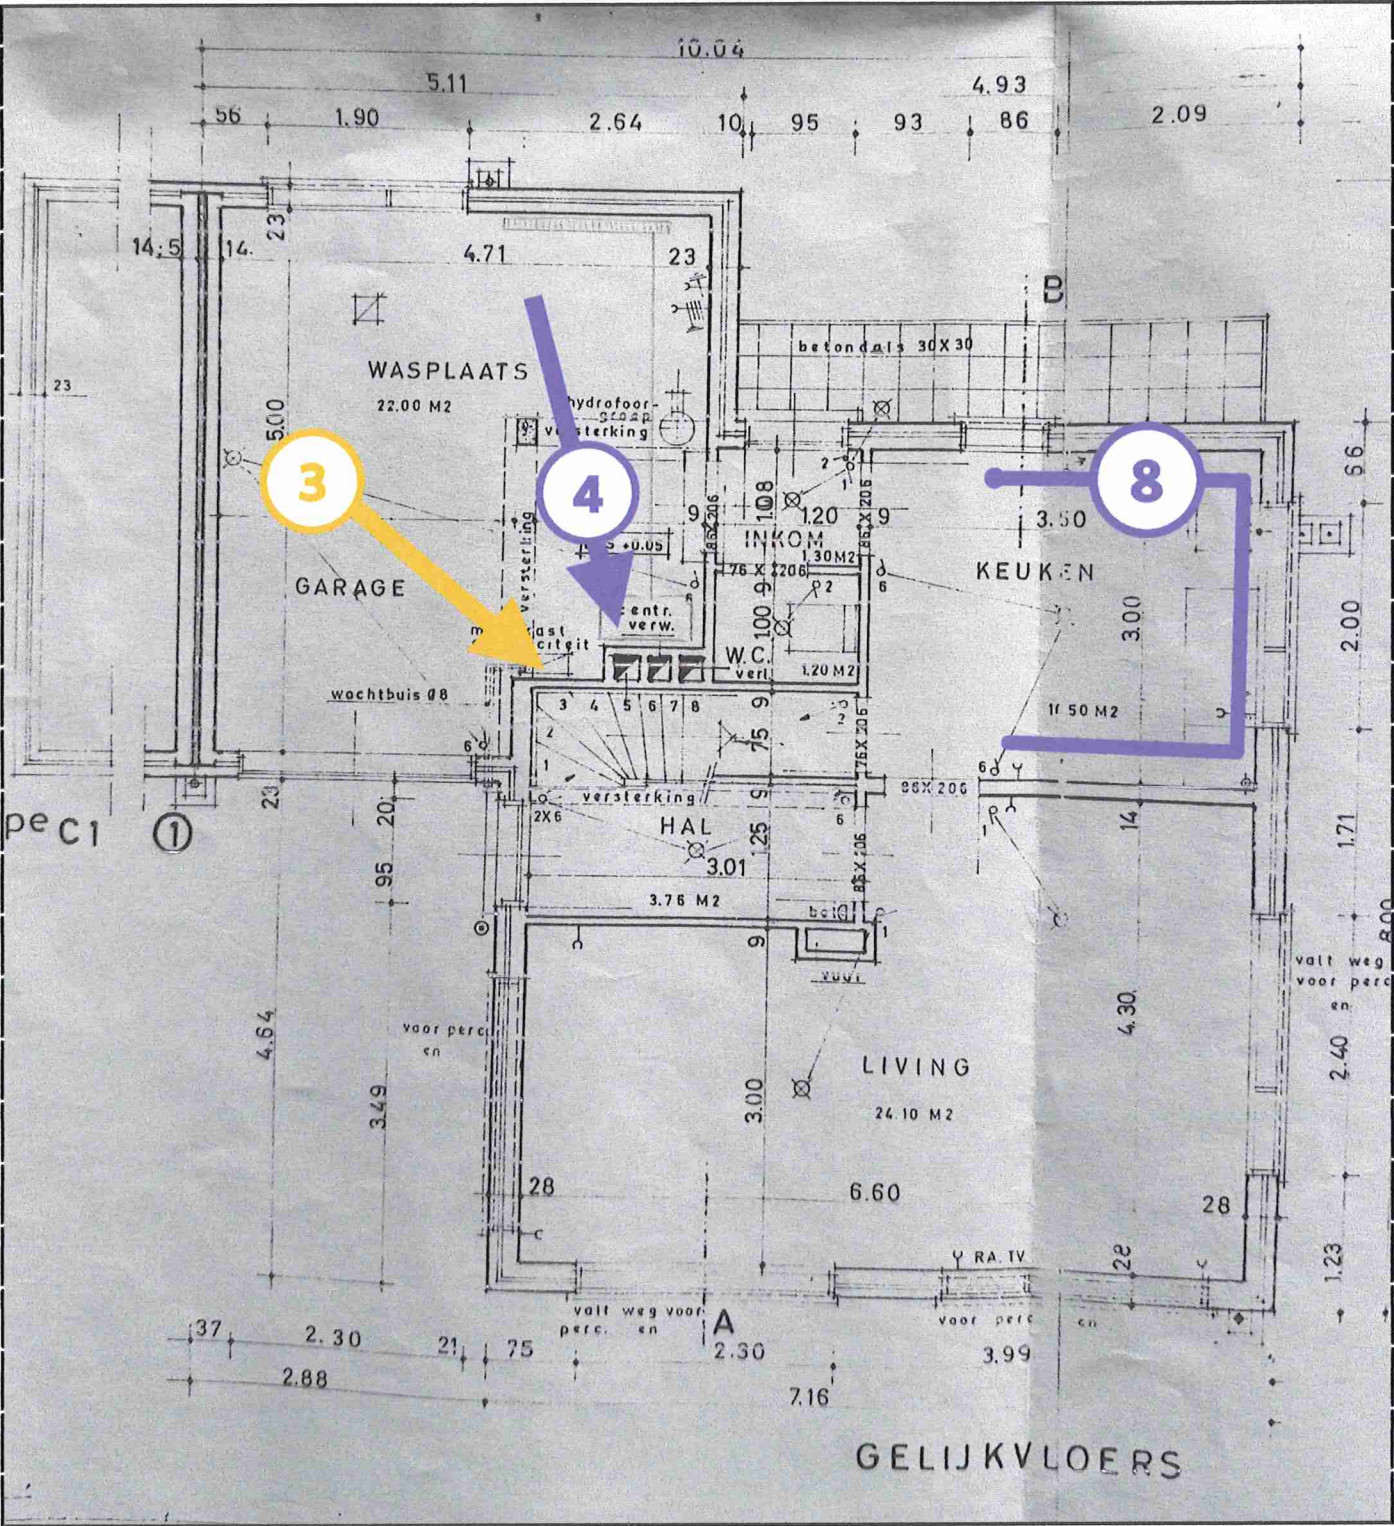
# Plan 1.8: Gelijkvloers

| Beschrijving | Type | Actie |
|---|---|---|
| 3. bakeliet afdakdoos | Asbestmateriaal | Zorgvuldig beheren |

| 4. stookketel / boiler | Beperking | - |

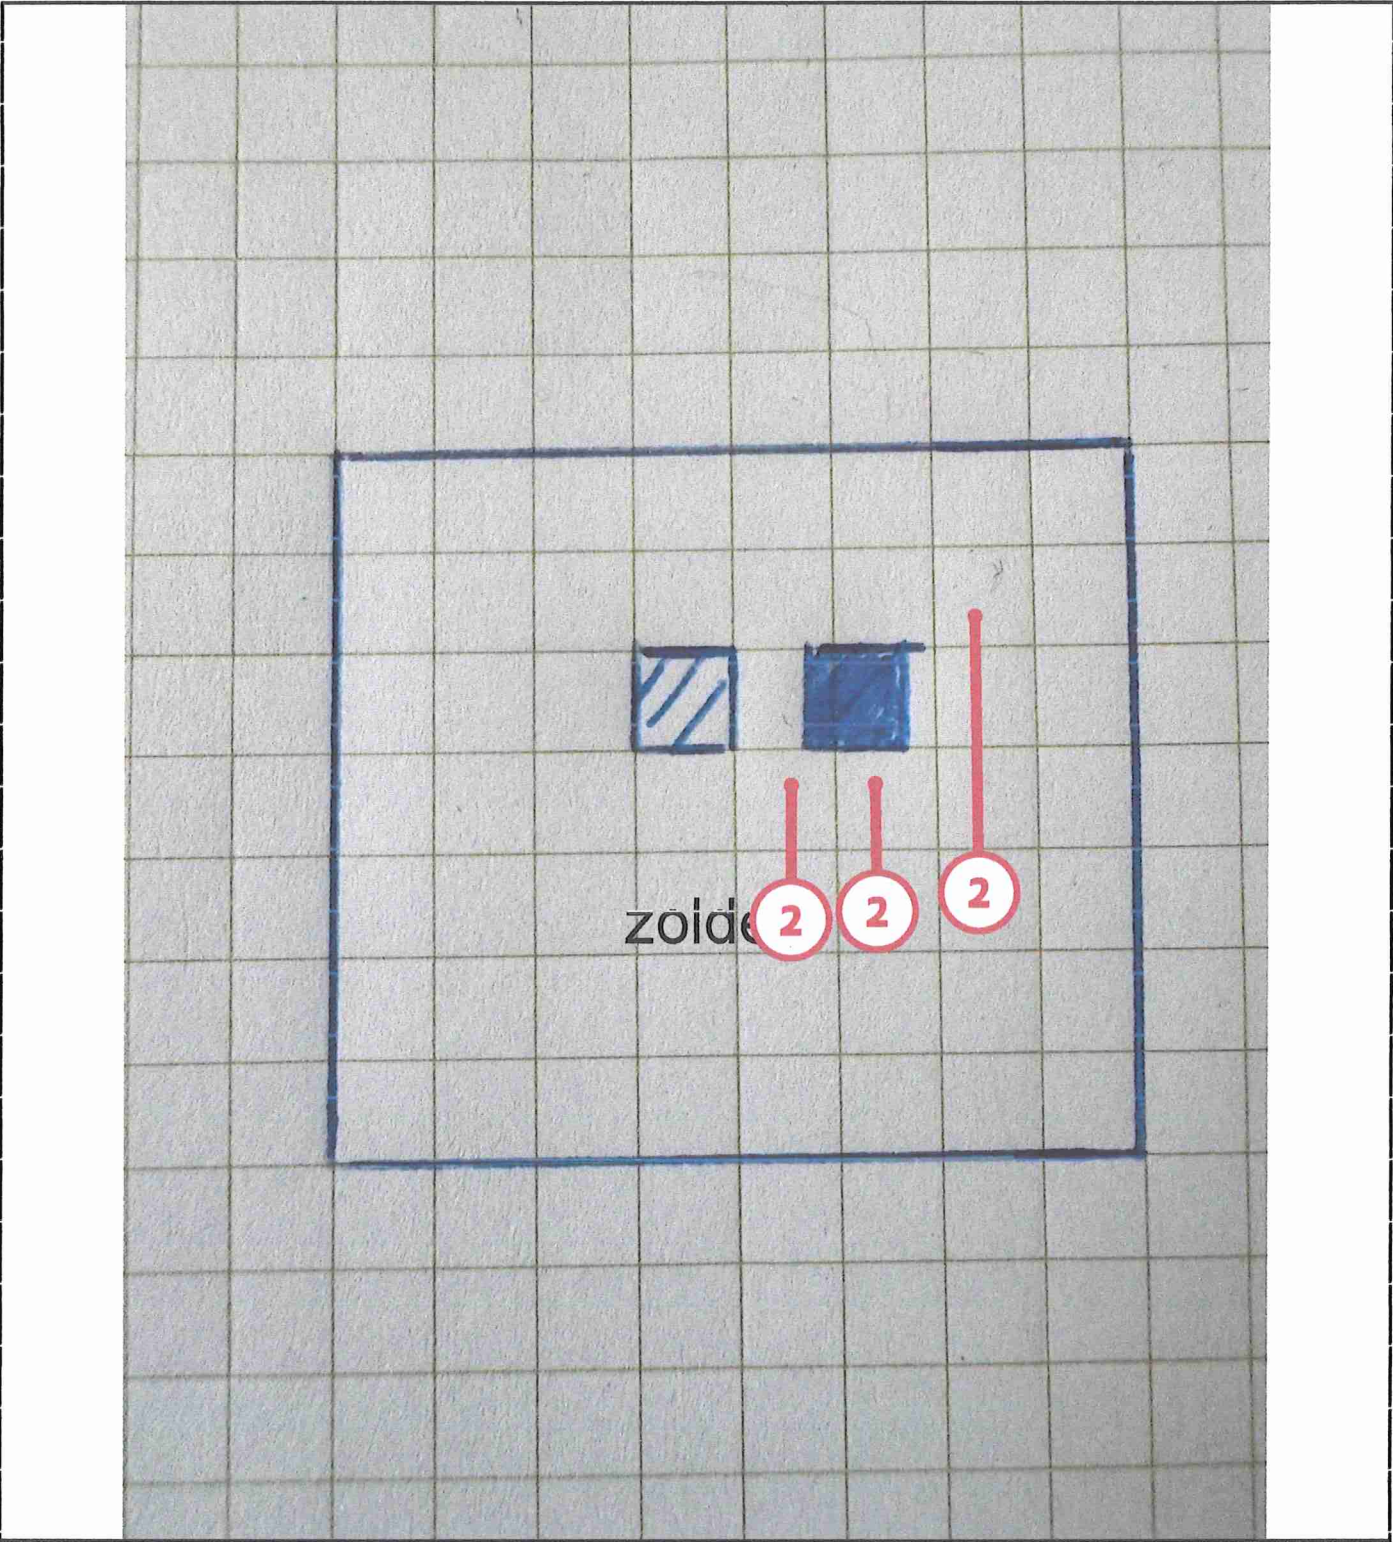
Plan 1.11: zolder verdieping

| Beschrijving | Type | Actie |
|---|---|---|
| 2. (AC) rookgaskanaal (zolder) | Asbestmateriaal | Dringend verwijderen |

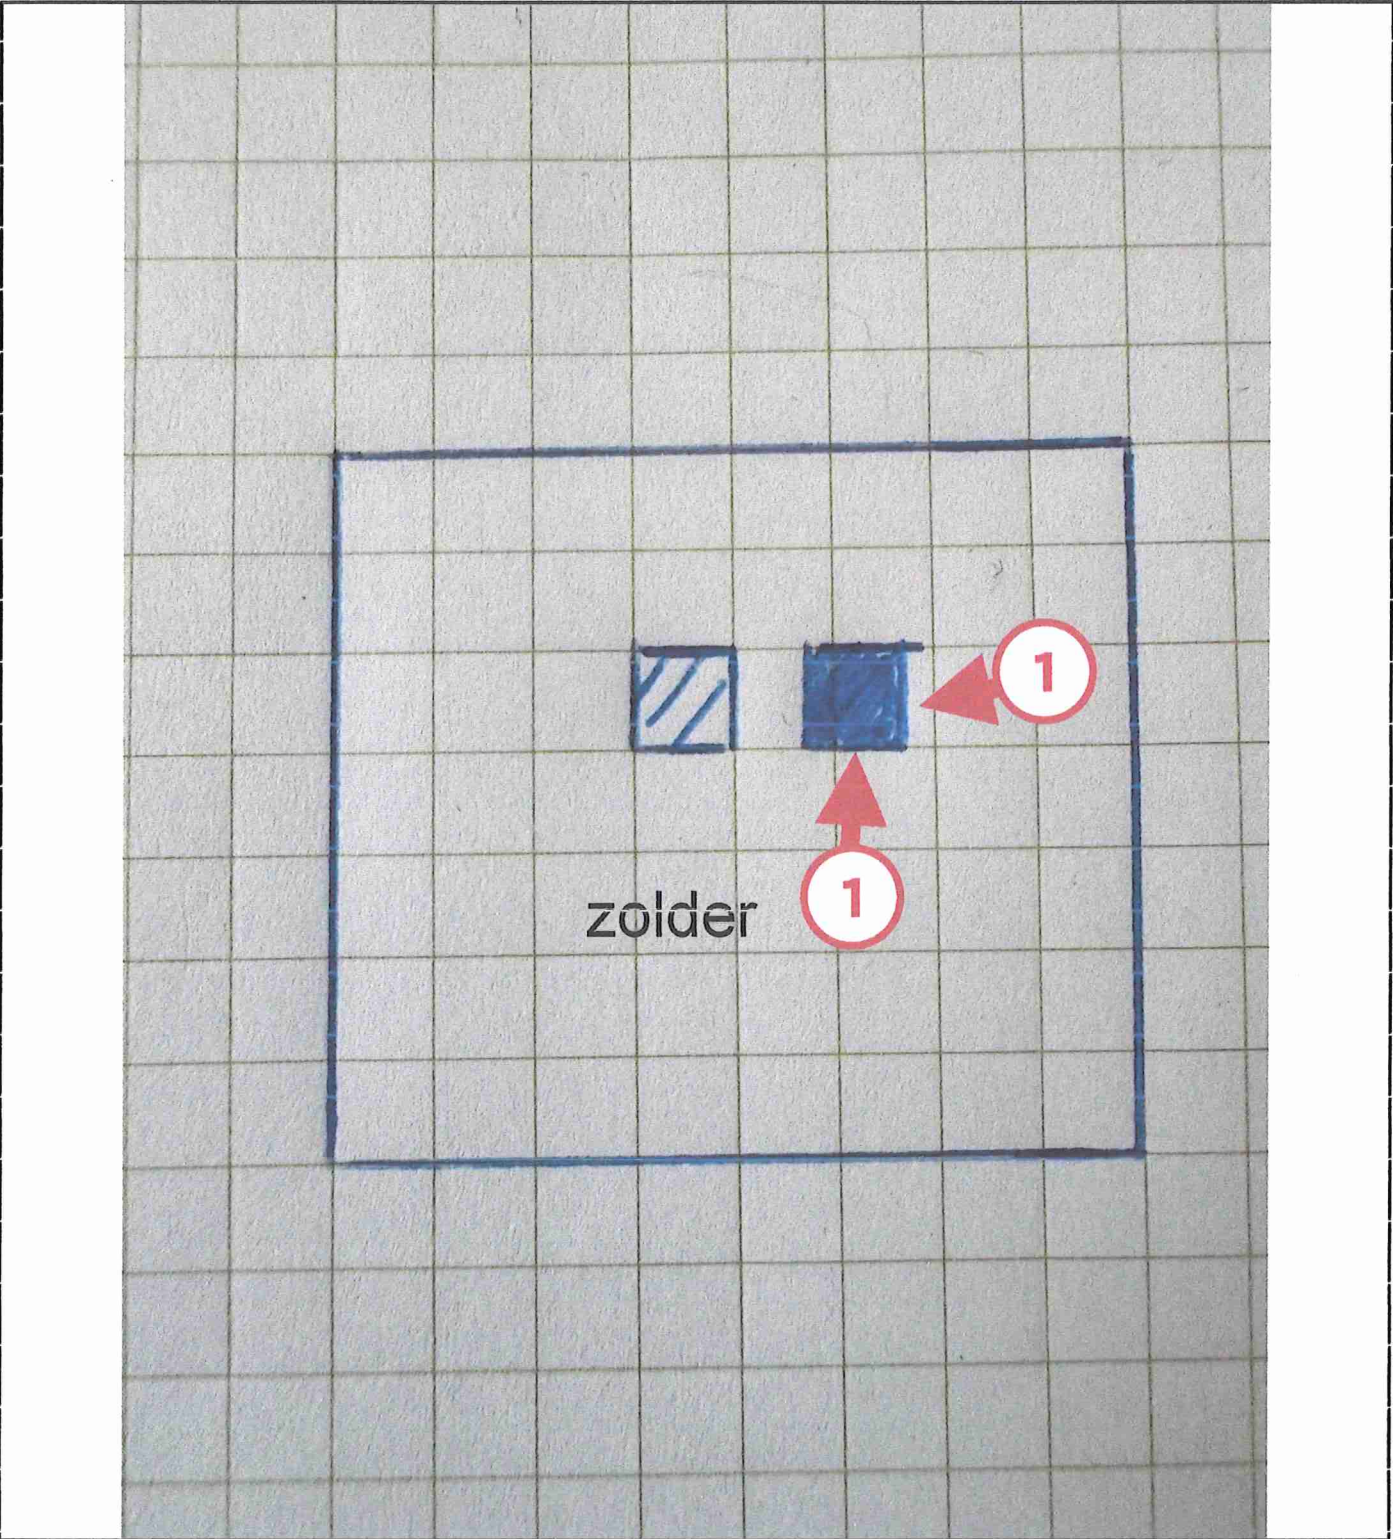
Plan 1.12: zolder verdieping

| Beschrijving | Type | Actie |
|---|---|---|
| 1. roetluik uit asbestcement | Asbestmateriaal | Dringend verwijderen |

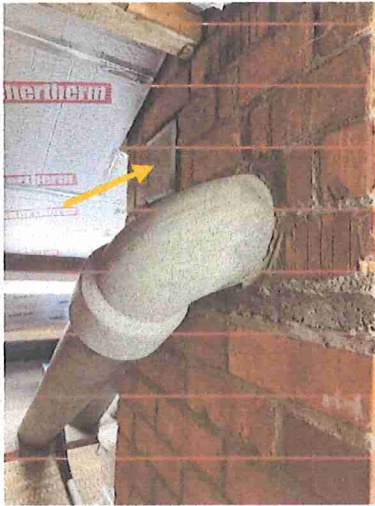
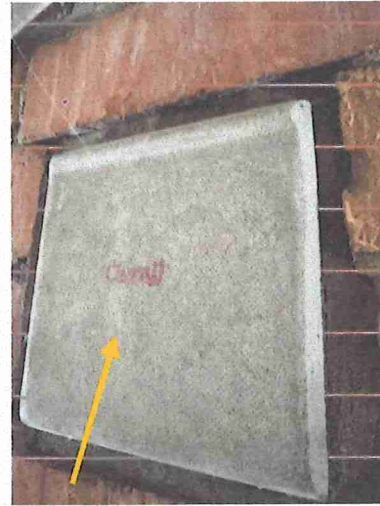
| Eindbeoordeling materiaalarisico | Hoog materiaalarisico en/of hoge kans op vezelvrijgave |

| Asbestsoort (vezeltype) | Crocidoliet aanwezig |
| Toestand van het materiaal | Matig beschadigd, matig verweerd |

| Beschrijving | roetluik uit asbestcement |
| Asbestmateriaal | Brandwerende afsluiting (prefab geheel) - Luik |

Dringend verwijderen

- Verwijder dit asbestmateriaal zo snel mogelijk. Volg de toestand goed op.
- Voer bijkomende staalname(s) uit.

- Eenvoudige handelingen: mag via doe-het-zelf of door werknemer(s) met opleidingsattest eenvoudige handelingen  
Betreft een hechtgebonden asbesttoepassing in een matig verweerde staat met een laag risico op vezelvrijgave.

De toepassing dient zorgvuldig verwijderd te worden zonder het materiaal te breken, beschadigen of te bewerken. Voorafgaand aan de verwijdering moet het materiaal voldoende bevochtigd of gefixeerd worden om vezelvrijgave te beperken.

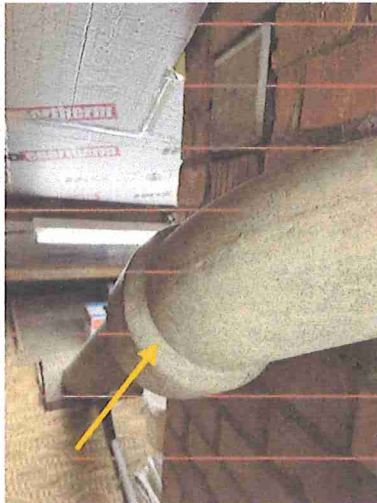
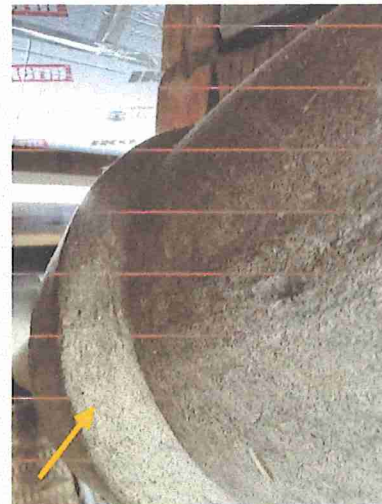
| Eindbeoordeling materiaairisico | Hoog materiaairisico en/of hoge kans op vezeivrijgave |

| Asbestsoort (vezeltype) | Crocidoliet aanwezig |
| Toestand van het materiaal | Matig beschadigd, matig verweerd |

| Beschrijving | (AC) rookgaskanaal (zolder) |
| Asbestmateriaal | Buis, koker, leiding, pijp, doorvoer |

**Dringend verwijderen**

- Verwijder dit asbestmateriaal zo snel mogelijk. Volg de toestand goed op.
- Voer bijkomende staalname(s) uit.

- Eenvoudige handelingen: mag via doe-het-zelf of door werknemer(s) met opleidingsattest eenvoudige handelingen  
Betreft een hechtgebonden asbesttoepassing in een matig verweerde staat met een laag risico op vezelvrijgave.

De toepassing dient zorgvuldig verwijderd te worden zonder het materiaal te breken, beschadigen of te bewerken. Voorafgaand aan de verwijdering moet het materiaal voldoende bevochtigd of gefixeerd worden om vezelvrijgave te beperken.

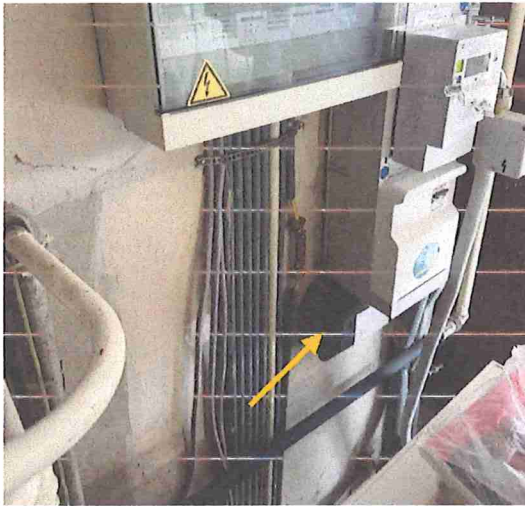
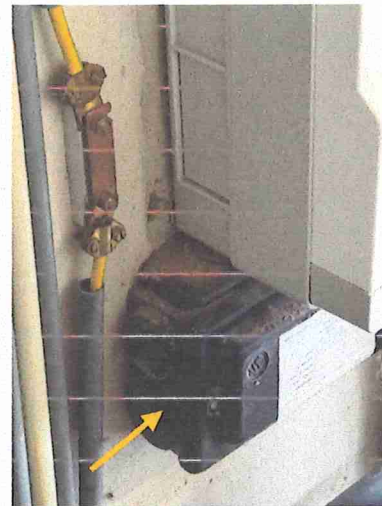
| Eindbeoordeling materiaalrisico | Laag materiaalrisico en/of verlaagde kans op vezelvrijgave |

| Asbestsoort (vezeltype) | Crocidoliet aanwezig |
| Toestand van het materiaal | Onbeschadigd, niet verweerd |

| Beschrijving | bakeliet afdakdoos |
| Asbestmateriaal | Plaat, paneel, tablet - Type Bakeliet |

Zorgvuldig beheren

- Zorg voor een veilig beheer. Vermijd het beschadigen van het asbestmateriaal. Controleer de toestand jaarlijks op wijzigingen.
- Voer bijkomende staalname(s) uit.

- Eenvoudige handelingen: mag via doe-het-zelf of door werknemer(s) met opleidingsattest eenvoudige handelingen  
Raadpleeg de actuele wetgeving op de website van OVAM. Onder strikte voorwaarden kan het eventueel toegestaan zijn om deze toepassing zelf te verwijderen. Bij twijfel wordt echter sterk aangeraden om een erkende asbestverwijderaar te raadplegen. Zorg er bovendien voor dat u zich goed informeert via de websites van OVAM en andere officiële bronnen over de vereiste persoonlijke beschermingsmaatregelen en de richtlijnen voor het veilig verwijderen van asbest.

Houd er rekening mee dat deze toepassingen vaak onder spanning staan. Het is daarom aan te raden om ook een elektricien te raadplegen, aangezien het werken aan of verwijderen van deze toepassingen specifieke technische kennis vereist.

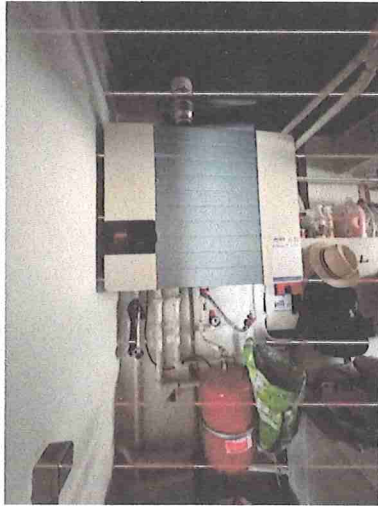
Situeringsfoto

**Reden:** verder destructief onderzoek indien noodzakelijk

**Uitleg van de asbestdeskundige:** De cv-ketel is geplaatst in 1999. Er is een factuur aanwezig van vóór 2001, waardoor het toestel onder een risicobouwjaar valt. Dit betekent dat er mogelijk asbestverdachte toepassingen aanwezig kunnen zijn.

Het is daarom van groot belang om de technieker hier vooraf van op de hoogte te brengen bij eventuele werkzaamheden. Indien nodig dient een asbestdeskundige te worden ingeschakeld om mee te denken over de mogelijke aanwezigheid van asbestverdachte toepassingen tijdens de werken aan het toestel.

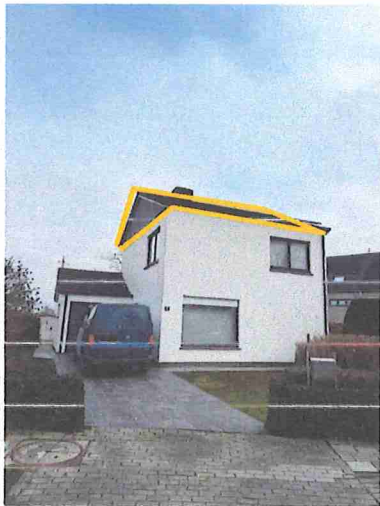
Situeringsfoto

**Reden:** Het te onderzoeken materiaal situeert zich hoger dan 3,50 m te rekenen vanaf een veilige ondergrond

**Uitleg van de asbestdeskundige:** Het onderdak is niet waarneembaar vanwege de hoogte, die meer dan 3,5 meter bedraagt. Door de afwerkingsgraad aan de binnenzijde van de bovenste verdieping is het onderdak niet zichtbaar of inspecteerbaar. Alleen destructief onderzoek kan bepalen of het onderdak al dan niet asbesthoudend is (type menuiserie).

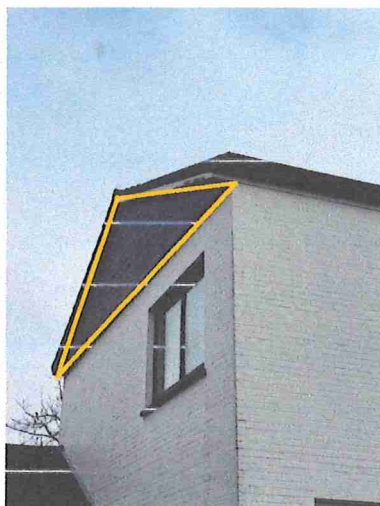
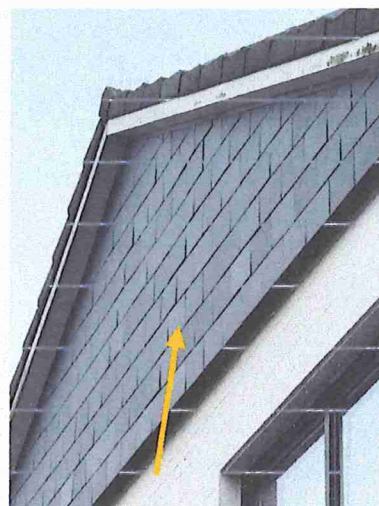
De gevelleien werden geplaatst in 2017.

Volgens de beschikbare informatie en de bijhorende factuur zijn deze leien niet asbestverdacht.

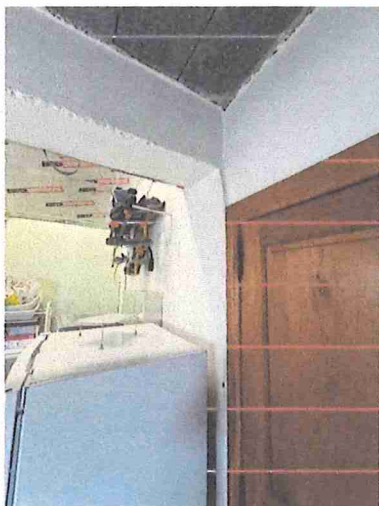
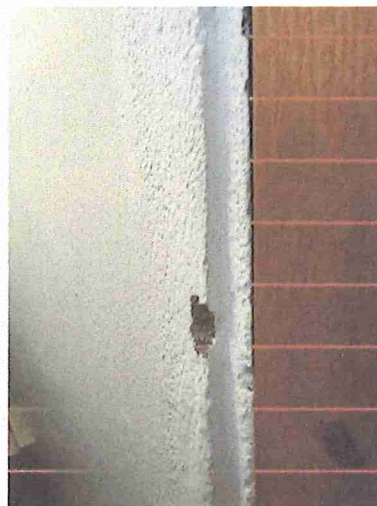
## Fiche 9: cementering muren

Geen asbest
