# Asbestinventarisat attest

Hofkwartierweg 6, 9255 Buggenhout

Attestnummer : **20261029-000379.000**

Uitgegeven op : **29.10.2026**

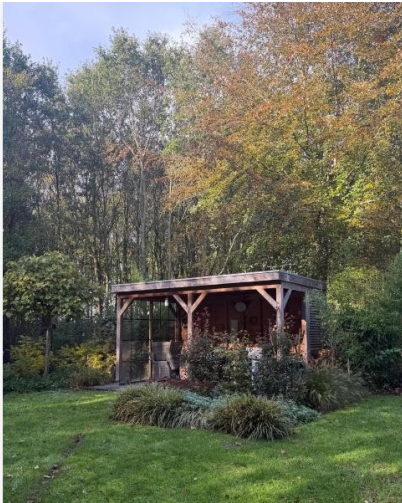
Situeringsfoto

**Bouwjaar:** 2021

*Constructies gebouwd vanaf 2001 moeten niet onderzocht worden*

| Opmerking | Op factuur in bijlage is het bouwjaar vermeld van 2021. |

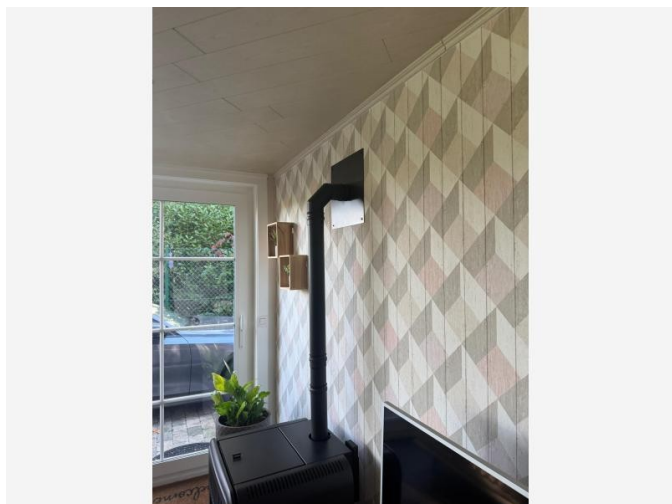
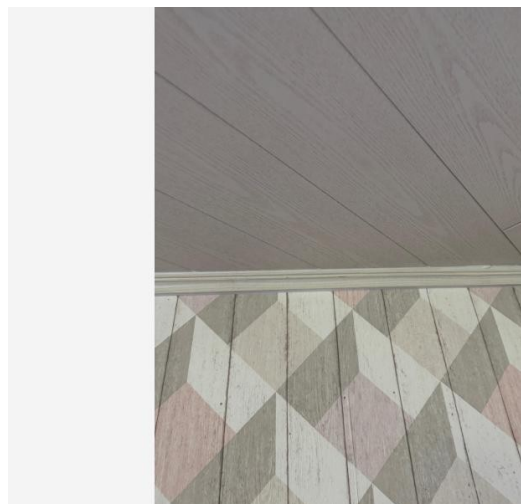
De (valse) wandafwerking bevat geen asbesthoudende materialen volgens visuele vaststelling & expertise. Indien de situatie wijzigt door bv. afbraak of grondige verbouwingswerken, is het aangewezen om bijkomend (destructief) onderzoek uit te voeren (met extra staalnames) op achterliggende/ingesloten materialen.

| Basis voor advies | De asbestdeskundige beoordeelt het materiaal als niet-asbestverdacht. |

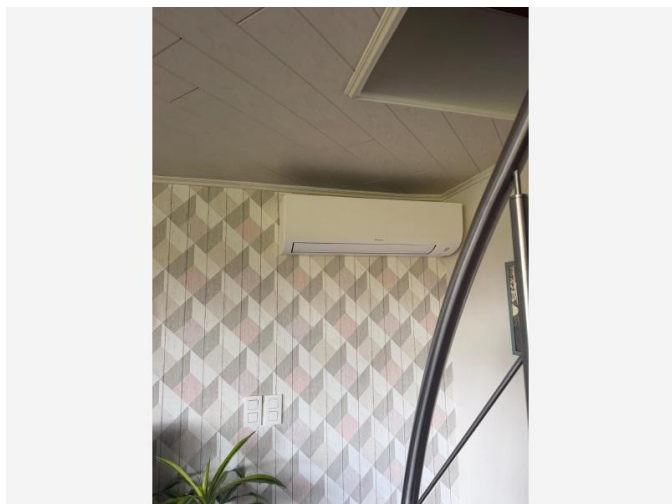
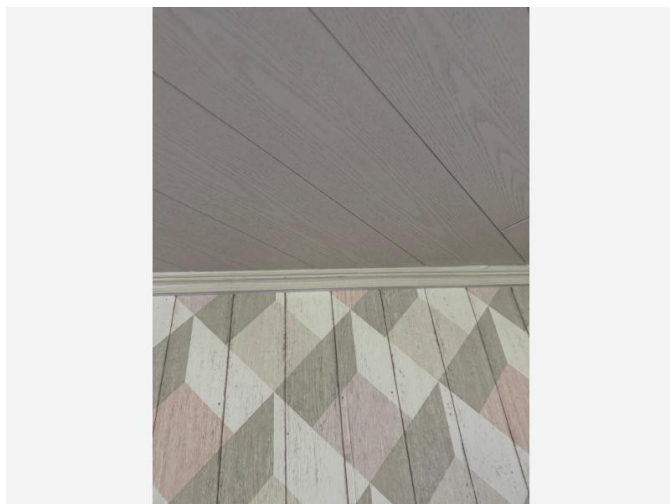
De (valse) plafondafwerking bevat geen asbesthoudende materialen volgens visuele vaststelling & expertise. Indien de situatie wijzigt door bv. afbraak of grondige verbouwingswerken, is het aangewezen om bijkomend (destructief) onderzoek uit te voeren (met extra staalnames) op achterliggende/ingesloten materialen.

| Basis voor advies | De asbestdeskundige beoordeelt het materiaal als niet-asbestverdacht. |

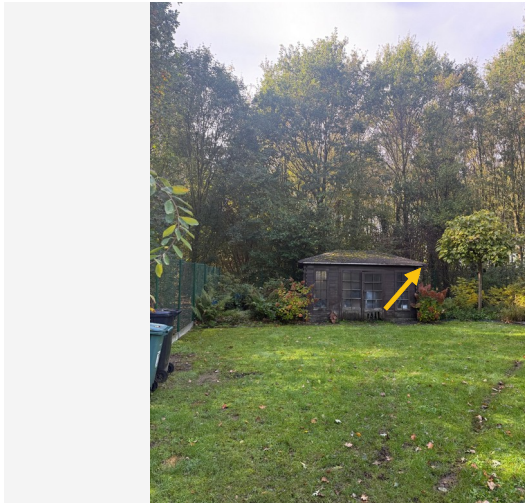
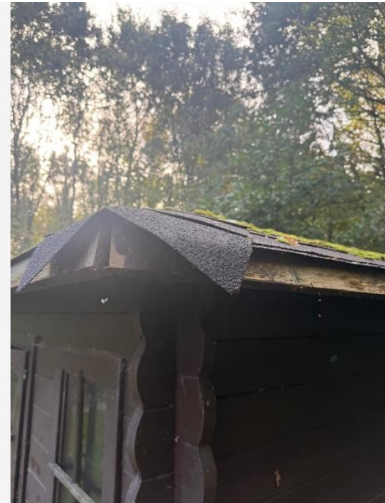
## Fiche 4: Roofing tuinhuis

Geen asbest

| # | Type | Referentie | Resultaat |
|---|---|---|---|
| 4.1 | Puntmonster | P01 | Geen asbest |

| Opmerking | Staalname tot op de eventuele onderliggende lagen is niet mogelijk zonder uitbreiding naar een destructief onderzoek. |

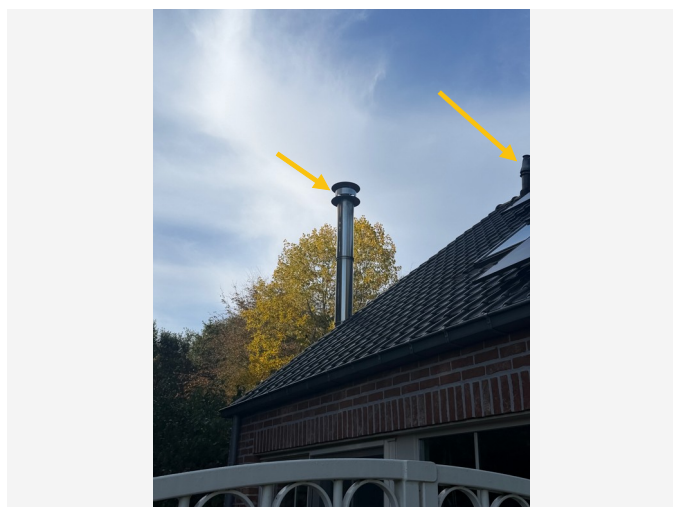
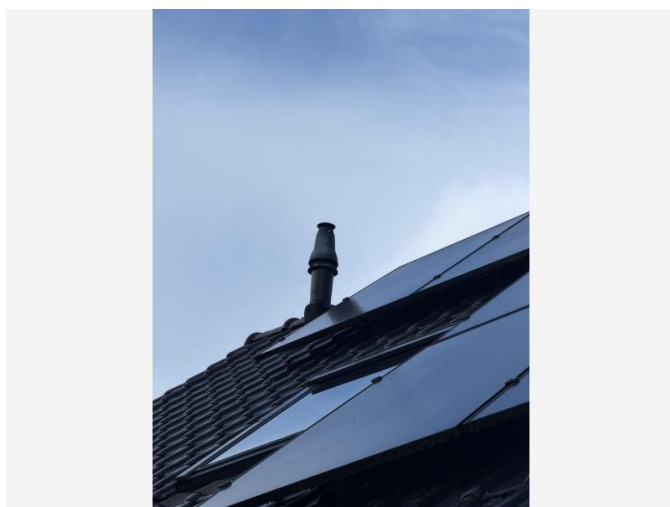
### Fiche 5: Rookgaskanaal (niet verdacht)

| Beschrijving | Notitie | Terug te vinden op plannen |
|---|---|---|
| Fiche 5: Rookgaskanaal (niet verdacht) | Het rookgaskanaal is niet-asbestverdacht. | Plan 1.6: Dakenplan |

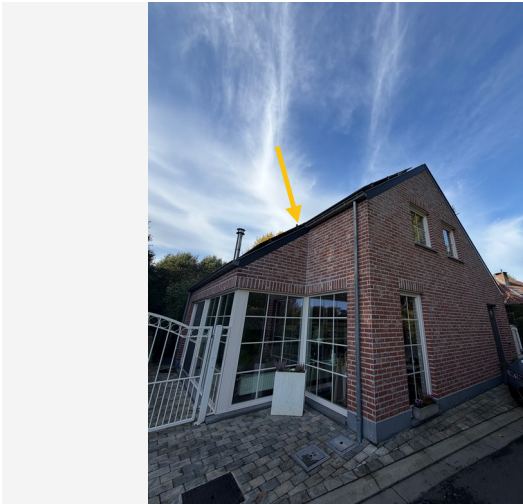
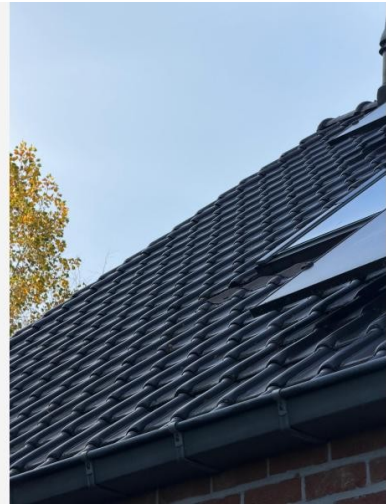
## Fiche 6: Dakbedekking bestaande uit pannen (niet verdacht)

| Beschrijving | Notitie | Terug te vinden op plannen |
|---|---|---|
| Fiche 6: Dakbedekking bestaande uit pannen (niet verdacht) | De dakbedekking is niet-asbestverdacht. | Plan 1.6: Dakenplan |

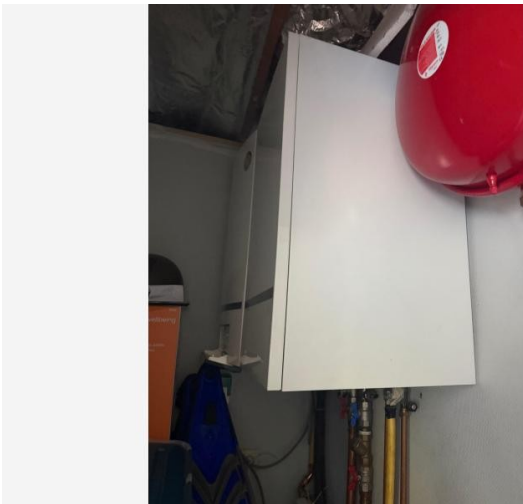
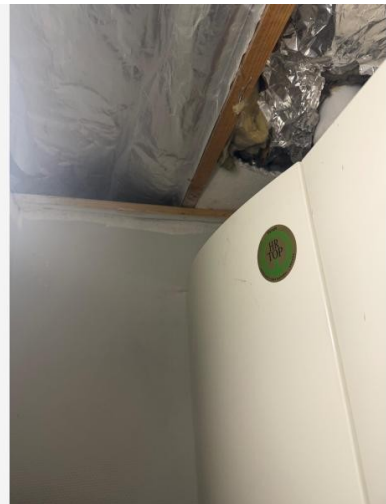
## Fiche 7: CV-ketel (niet verdacht)

| Beschrijving | Notitie | Terug te vinden op plannen |
|---|---|---|
| Fiche 7: CV-ketel (niet verdacht) | De CV-ketel (dichtingen, isolerend materiaal) is niet asbestverdacht. | Plan 1.3: Verdiep muren |

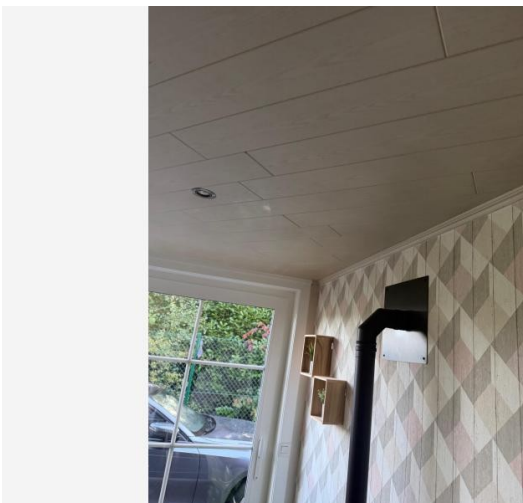
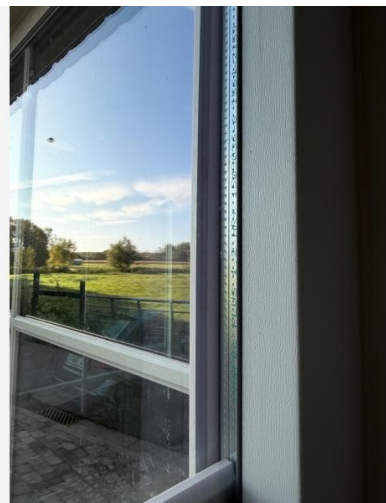
## Fiche 8: Kit aan de ramen

| Beschrijving | Notitie | Terug te vinden op plannen |
|---|---|---|
| Fiche 8: Kit aan de ramen | De kit aan de ramen is niet asbestverdacht. Alle ramen werden gecontroleerd. | Plan 1.1: Gelijkvloers muren |

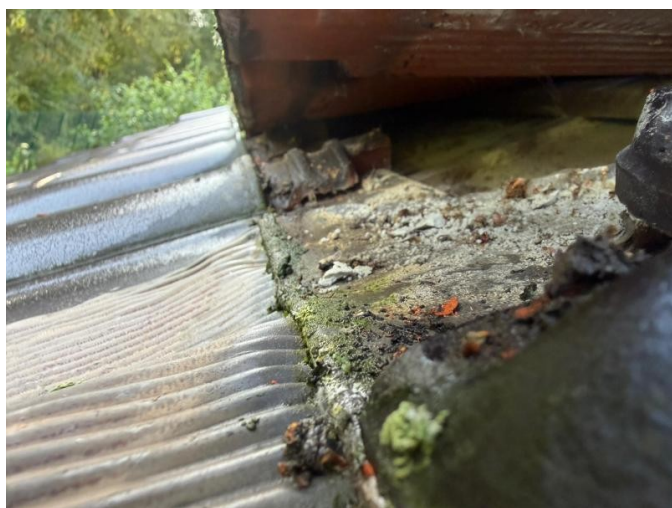
### Fiche 10: Geen asbestverdacht onderdak aangetroffen

| Beschrijving | Notitie | Terug te vinden op plannen |
|---|---|---|
| Fiche 10: Geen asbestverdacht onderdak aangetroffen | Na het optillen van een pan werd geen asbestverdacht onderdak aangetroffen. Dit betekent niet dat er geen onderdak aanwezig kan zijn op plaatsen die niet gecontroleerd werden. Bij werken, laat een eventueel aangetroffen onderdak controleren op aanwezigheid van asbest. | Plan 1.5: Onderdak |

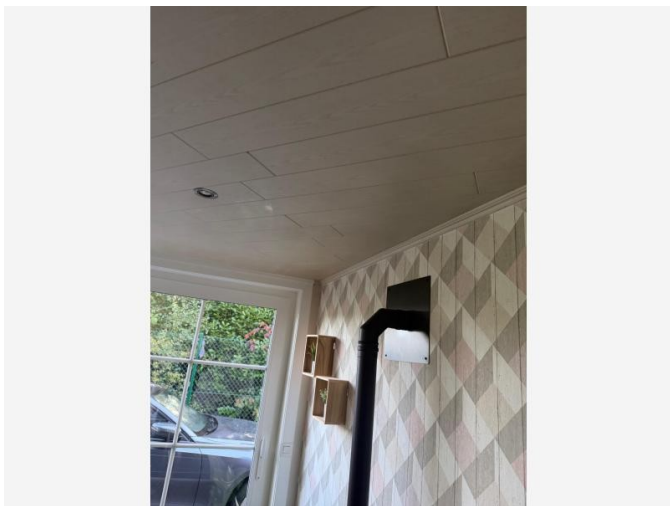
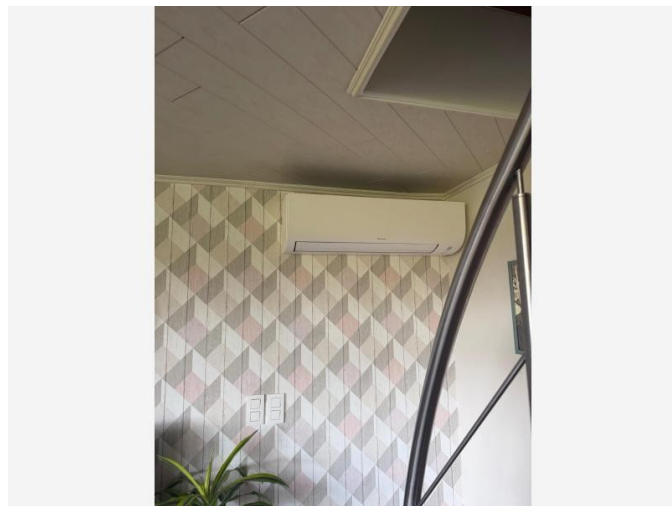
## Fiche 12: Pleisterwerk (niet aanwezig)

| Beschrijving | Notitie | Terug te vinden op plannen |
|---|---|---|
| Fiche 12: Pleisterwerk (niet aanwezig) | Er is geen pleisterwerk waarneembaar op de inspectielocatie. | - |
