# Asbestinventarisat attest

Theodoor Vermeylenstraat 79, 9200 Dendermonde

Attestnummer : 20261022-000183.000

**Asbestveilig** (maar mogelijk niet asbestvrij)

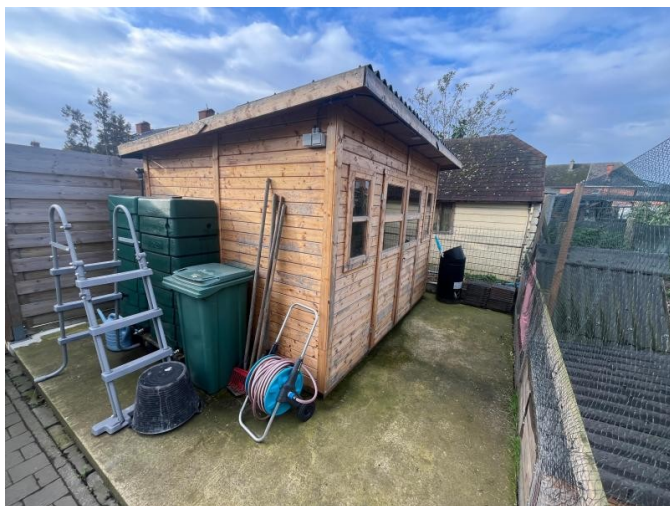
Situeringsfoto

### Uitgesloten van inspectie

Bouwjaar: 2024

*Constructies gebouwd vanaf 2001 moeten niet onderzocht worden*

| Opmerking | Eigenaar geeft aan dat het tuinhuis recentelijk geplaatst is ter vervanging van een oude stalling. Deskundige heeft kunnen vaststellen adhv luchtfoto geopunt dat deze informatie correct is. |

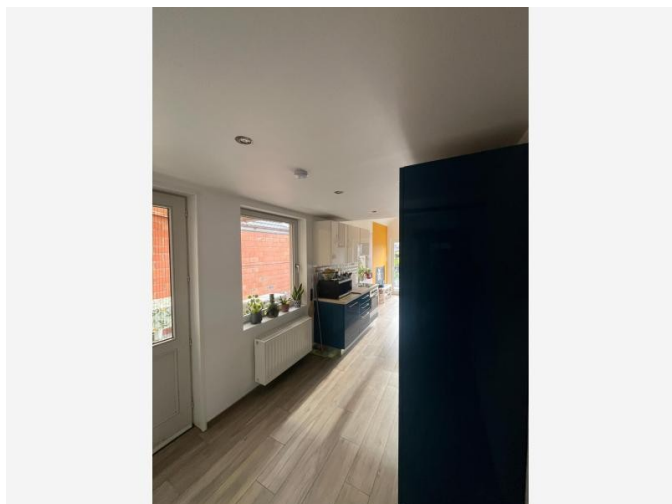
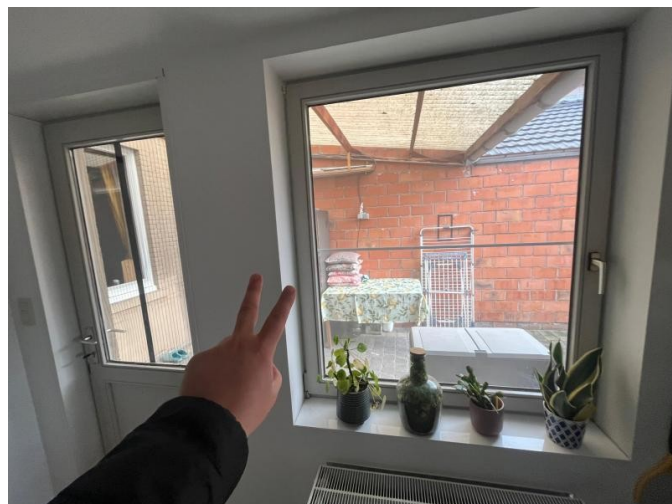
Aangeduide wanden zijn gemaakt van niet-asbestverdachte materialen (bijvoorbeeld laminaat, gyproc, ...), deze toepassingen zijn niet asbestverdacht. We hebben echter niet kunnen vaststellen of er mogelijk asbestverdachte of asbesthoudende materialen achter deze toepassingen aanwezig zijn. Bij renovatie of sloop is het aangeraden om een destructief onderzoek te laten uitvoeren van deze toepassingen.

| Basis voor advies | Verder destructief onderzoek indien noodzakelijk |

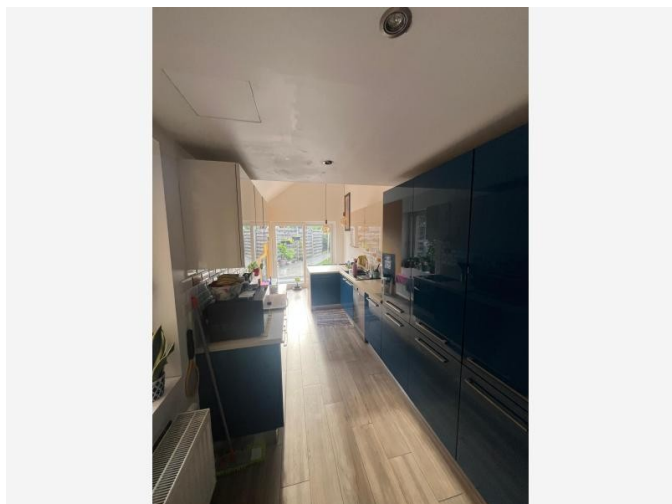
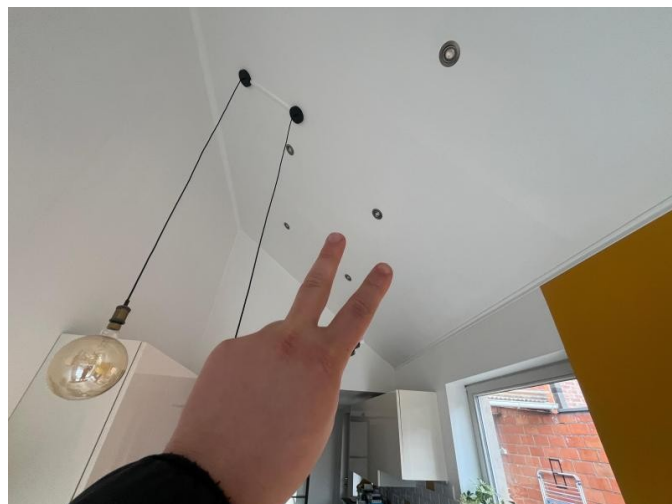
De plafonds zijn gemaakt van niet-asbestverdachte materialen (bijvoorbeeld laminaat, gyproc, ...), deze toepassingen zijn niet asbestverdacht. We hebben echter niet kunnen vaststellen of er mogelijk asbestverdachte of asbesthoudende materialen achter deze toepassingen aanwezig zijn. Bij renovatie of sloop is het aangeraden om een destructief onderzoek te laten uitvoeren van deze toepassingen.

| Basis voor advies | Verder destructief onderzoek indien noodzakelijk |

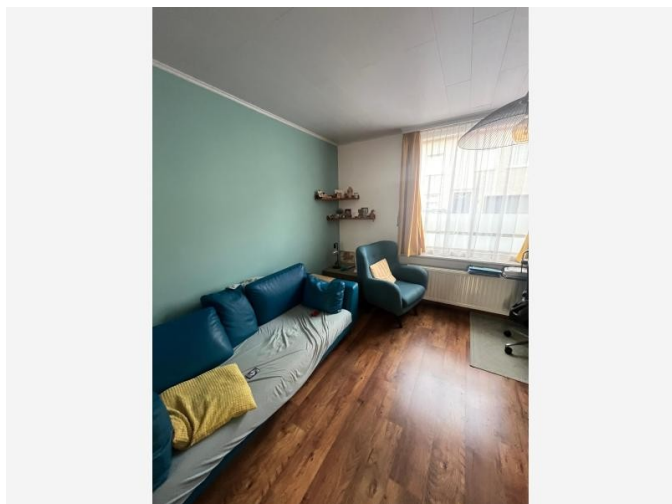
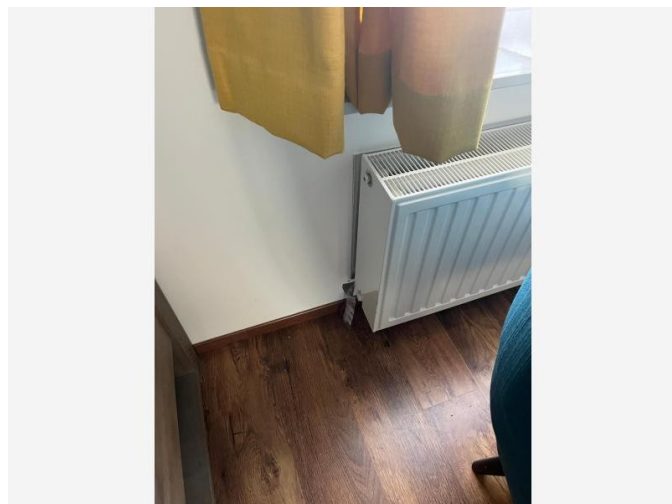
## Fiche 4: Pleisterwerk muren

Geen asbest

| # | Type | Referentie | Resultaat |
|---|---|---|---|
| 4.1 | Mengmonster | M1 | Geen asbest |

| Bindmiddel van materiaal | Gips - kalk |
| Opmerking | <p>Deze oppervlakte, volumes en gewichten zijn niet gemeten, maar geschat op basis van een benadering van het aanwezig pleisterwerk in de bepleisterde muren (de opgegeven hoeveelheden mogen niet gebruikt worden als maatstaf van heffing)</p> <ul style="list-style-type: none"><li>- individuele ruimte: woonkamer</li><li>- natte ruimte: nvt, keuken wanden in gyproc en badkamer faiencetegels</li><li>- trappenhal: naar kelder en op de 1ste verdieping</li></ul> |

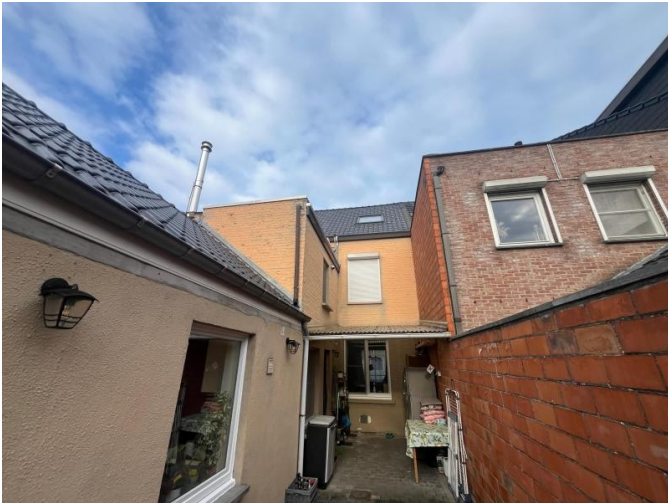
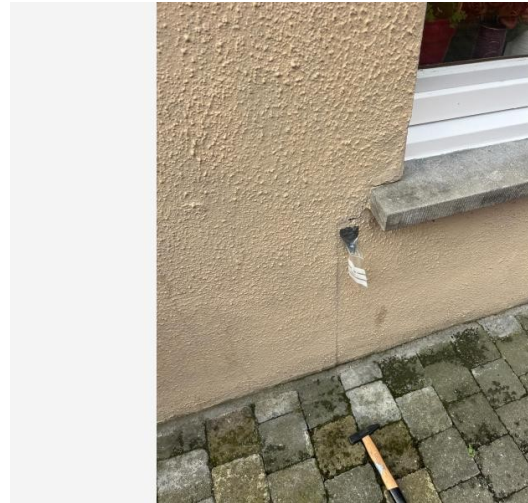
## Fiche 5: Crepi - buitengevel

Geen asbest

| # | Type | Referentie | Resultaat |
|---|---|---|---|
| 5.1 | Mengmonster | CREPI1 | Geen asbest |

| Opmerking | Deze oppervlakte, volumes en gewichten zijn niet gemeten, maar geschat op basis van een benadering van het aanwezig cementage op de buitengevel (de opgegeven hoeveelheden mogen niet gebruikt worden als maatstaf van heffing). Crepi is aangetroffen thv de achtergevel op het gelijkvloers. |

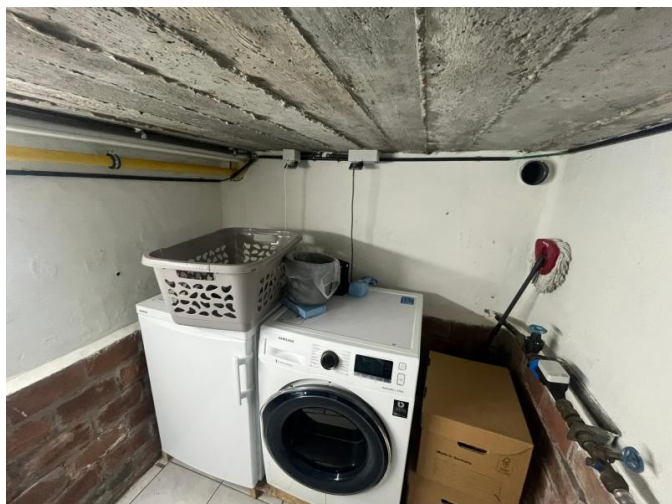
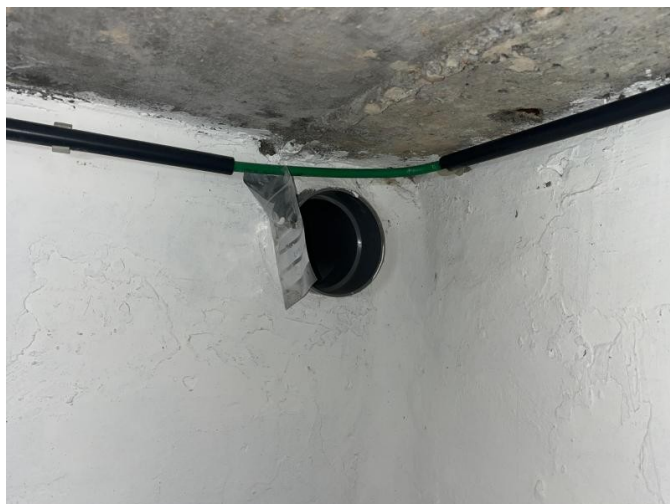
## Fiche 6: Cementage - binnenwand kelder

Geen asbest

| # | Type | Referentie | Resultaat |
|---|---|---|---|
| 6.1 | Mengmonster | CEM1 | Geen asbest |

| Opmerking | Deze oppervlakte, volumes en gewichten zijn niet gemeten, maar geschat op basis van een benadering van het aanwezig cementage op de binnenwanden (de opgegeven hoeveelheden mogen niet gebruikt worden als maatstaf van heffing). Cementage werd aangetroffen op de wanden van de kelder. |

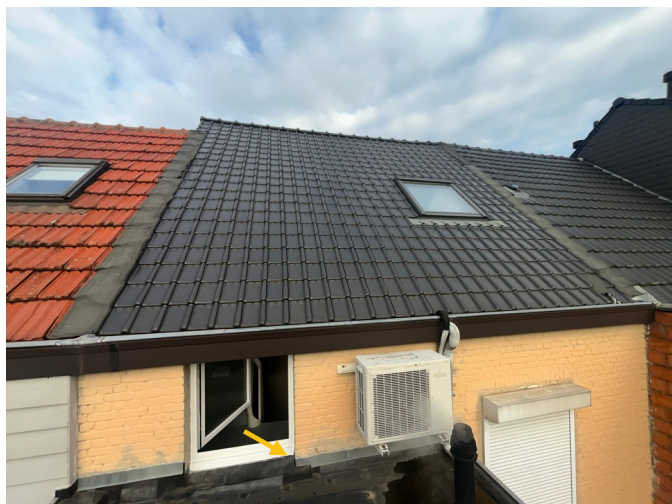
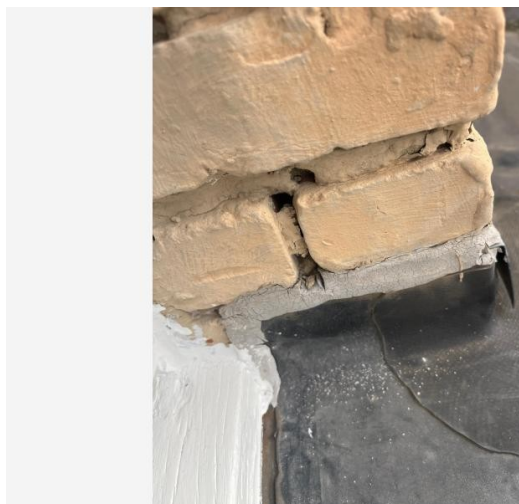
Geen asbest

| # | Type | Referentie | Resultaat |
|---|---|---|---|
| 7.1 | Puntmonster | MAS1 | Geen asbest |

| Opmerking | Mastiek werd aangetroffen thv het raam dat naar het plat dak toegang verleend. |

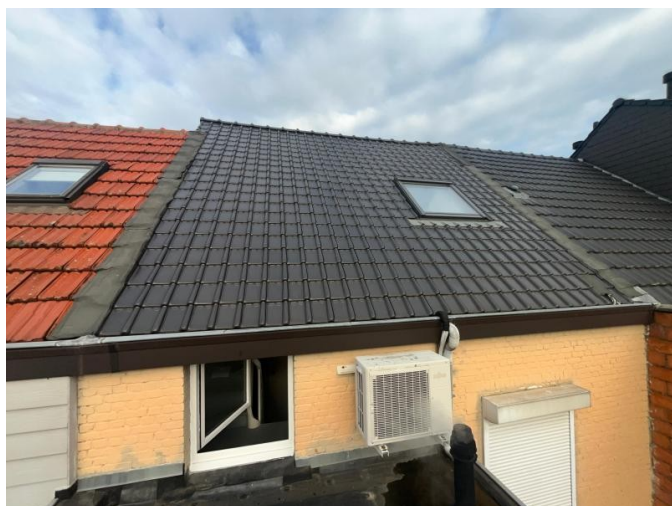
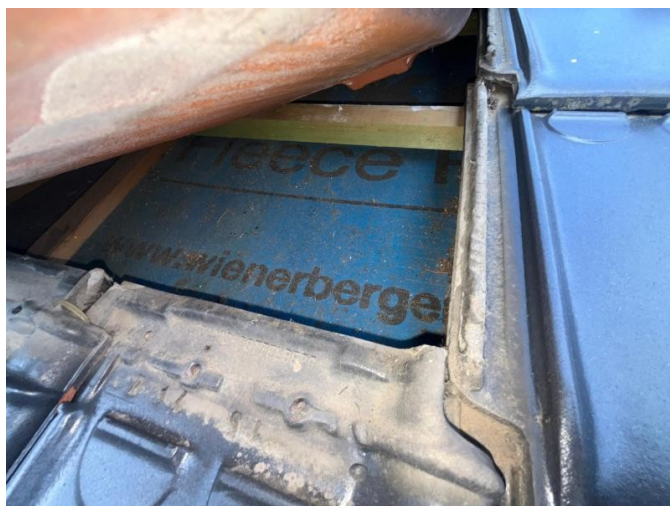
### Fiche 8: Materialen onder de dakbedekking (onderdak) - niet asbestverdacht

| Beschrijving | Notitie | Terug te vinden op plannen |
|---|---|---|
| Fiche 8: Materialen onder de dakbedekking (onderdak) - niet asbestverdacht | Onderdak is uit doek. | - |

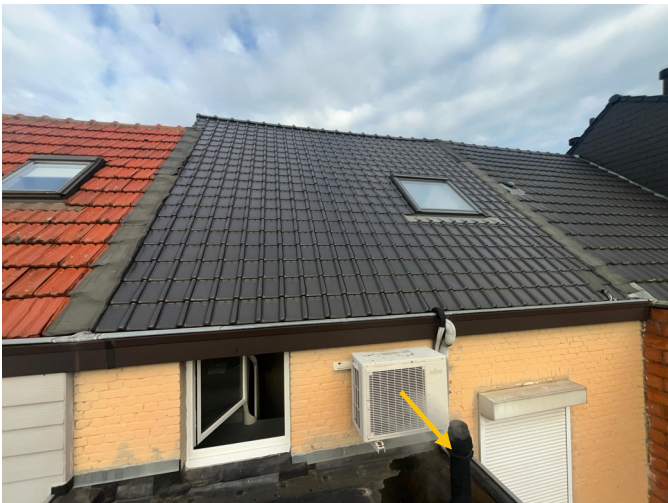
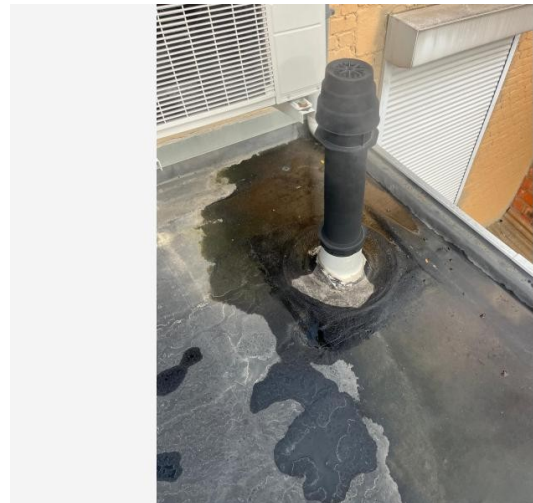
## Fiche 9: Materialen van rookgaskanalen - niet asbestverdacht

| Beschrijving | Notitie | Terug te vinden op plannen |
|---|---|---|
| Fiche 9: Materialen van rookgaskanalen - niet asbestverdacht | Op het plat dak is een nieuw niet asbestverdacht rookgaskanaal van de CV-ketel aangetroffen. | - |

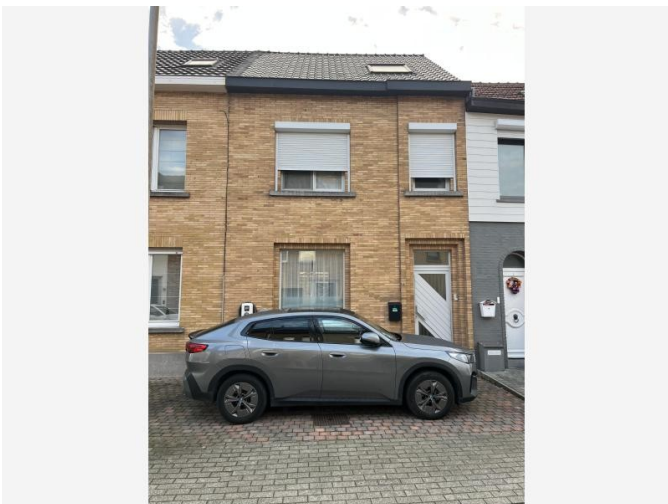
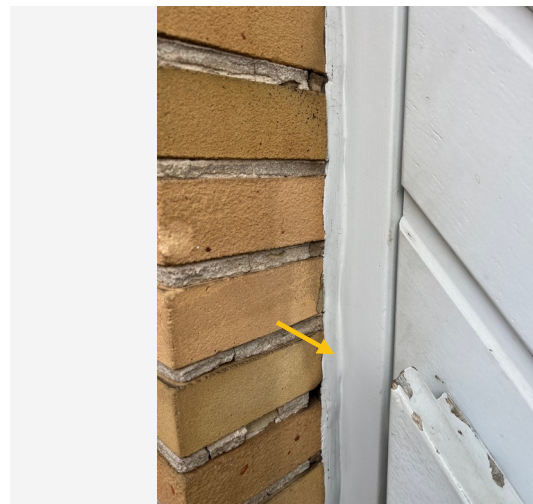
## Fiche 10: Afdichtingsmateriaal (mastiek, kit) aan schrijnwerk - siliconen

| Beschrijving | Notitie | Terug te vinden op plannen |
|---|---|---|
| Fiche 10: Afdichtingsmateriaal (mastiek, kit) aan schrijnwerk - siliconen | Het algemeen afdichtingsmateriaal tussen de schrijnwerk/glas en schrijnwerk/gevel zijn van siliconen. | - |

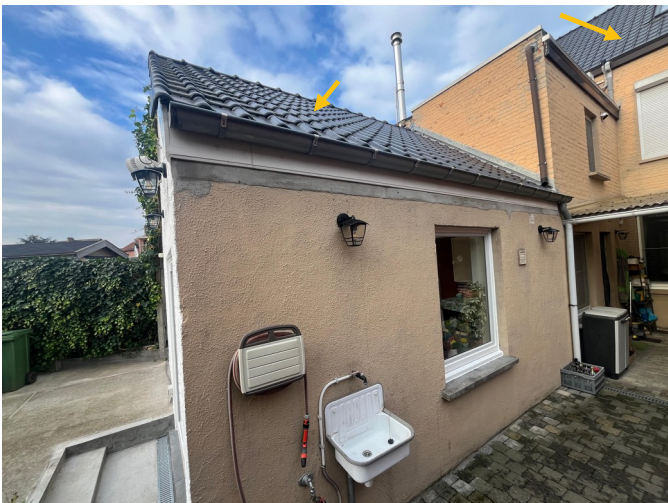
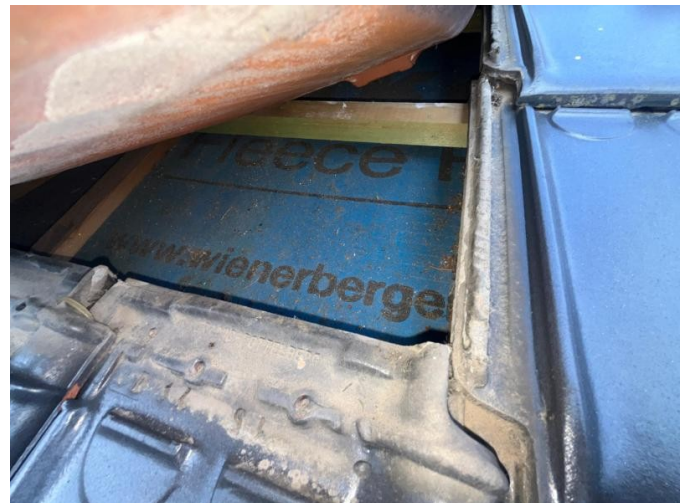
## Fiche 12: Dakbedekking - dakpannen

| Beschrijving | Notitie | Terug te vinden op plannen |
|---|---|---|
| Fiche 12: Dakbedekking - dakpannen | Het zadeldak en schuin dak is afgewerkt met dakpannen die niet asbestverdacht zijn. | - |

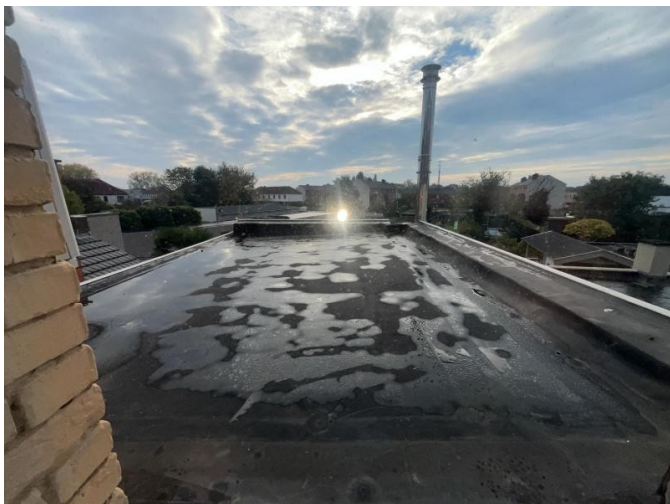
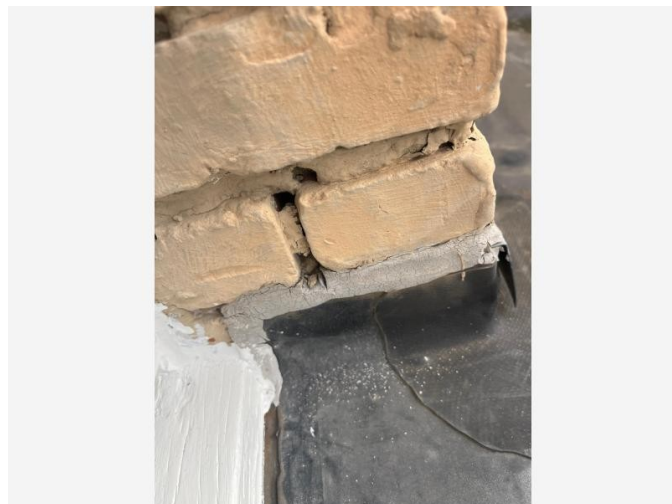
## Fiche 13: Plat dak - EPDM

| Beschrijving | Notitie | Terug te vinden op plannen |
|---|---|---|
| Fiche 13: Plat dak - EPDM | Plat dak is afgewerkt met niet asbestverdachte EPDM dakbedekking. | - |
