## Keuringsverslag van een elektrische laagspanning- en zeer lage spanningsinstallatie

Datum keuring: 28/08/2025

Straatnaam Dendermondsesteenweg  
Huisnummer 230  
Busnummer  
Postcode 2870  
Gemeente PUURS  
Land België

Controlebezoek van een huishoudelijke installatie volgens (KB 08/09/2019) - AREI Boek 1- 6.5. en 4.2.4.3.

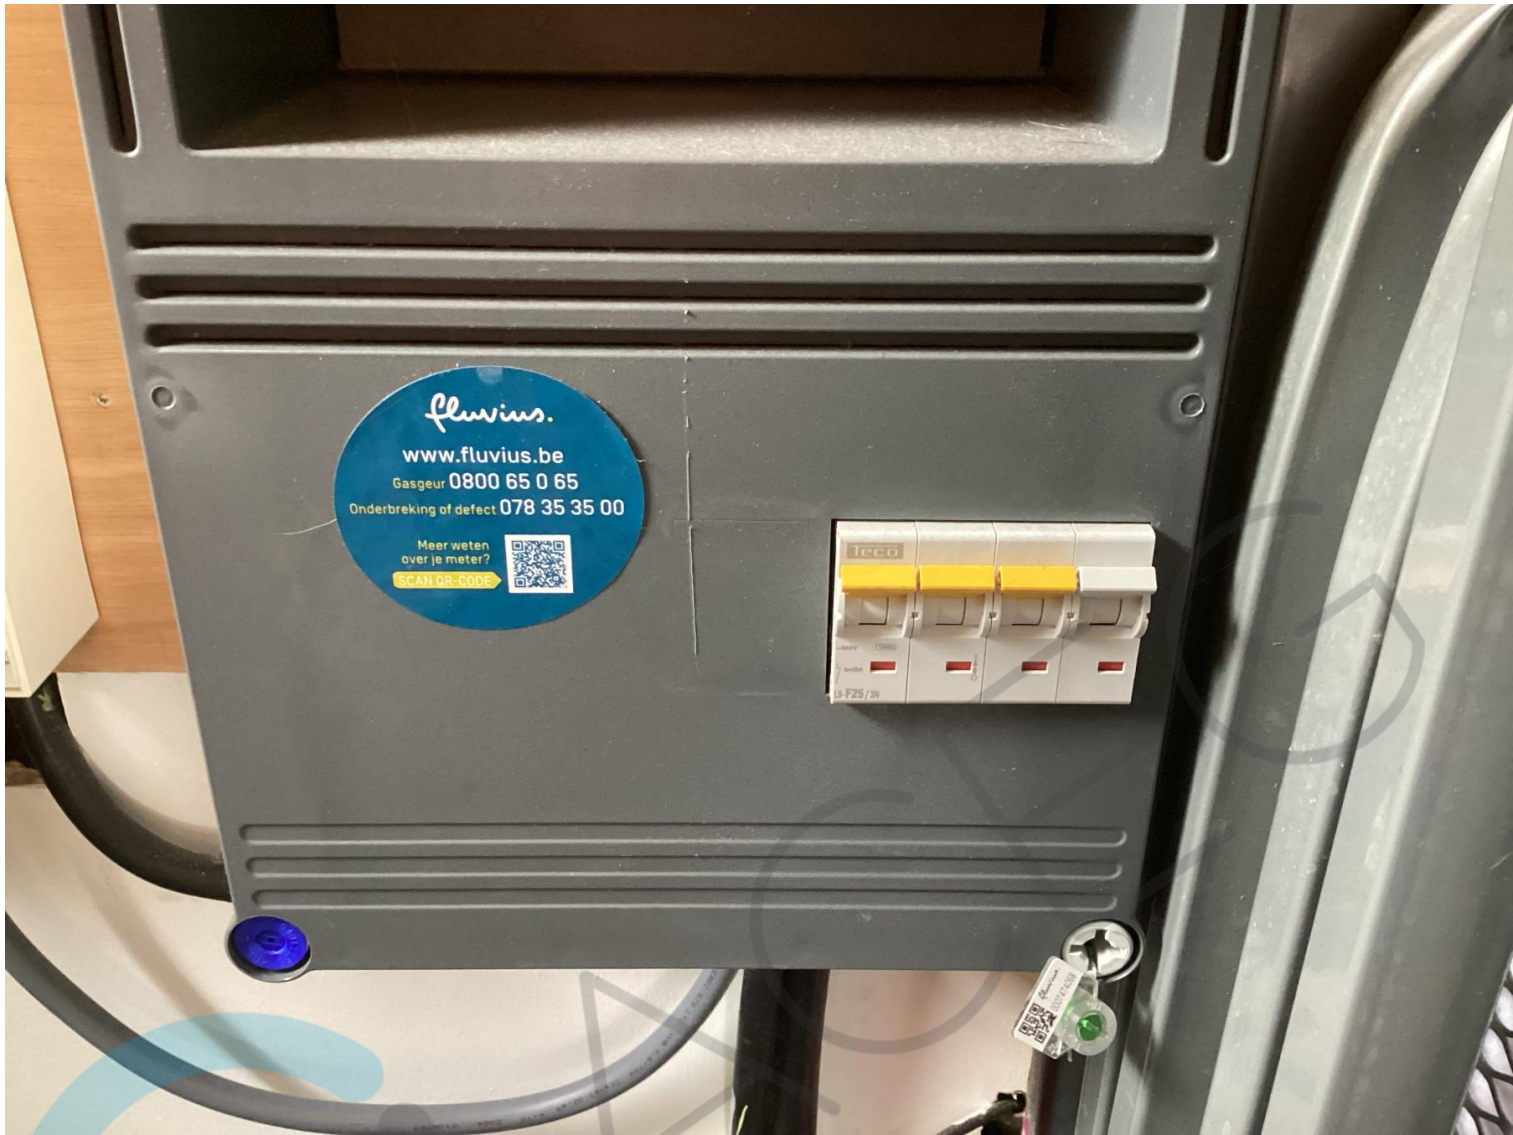
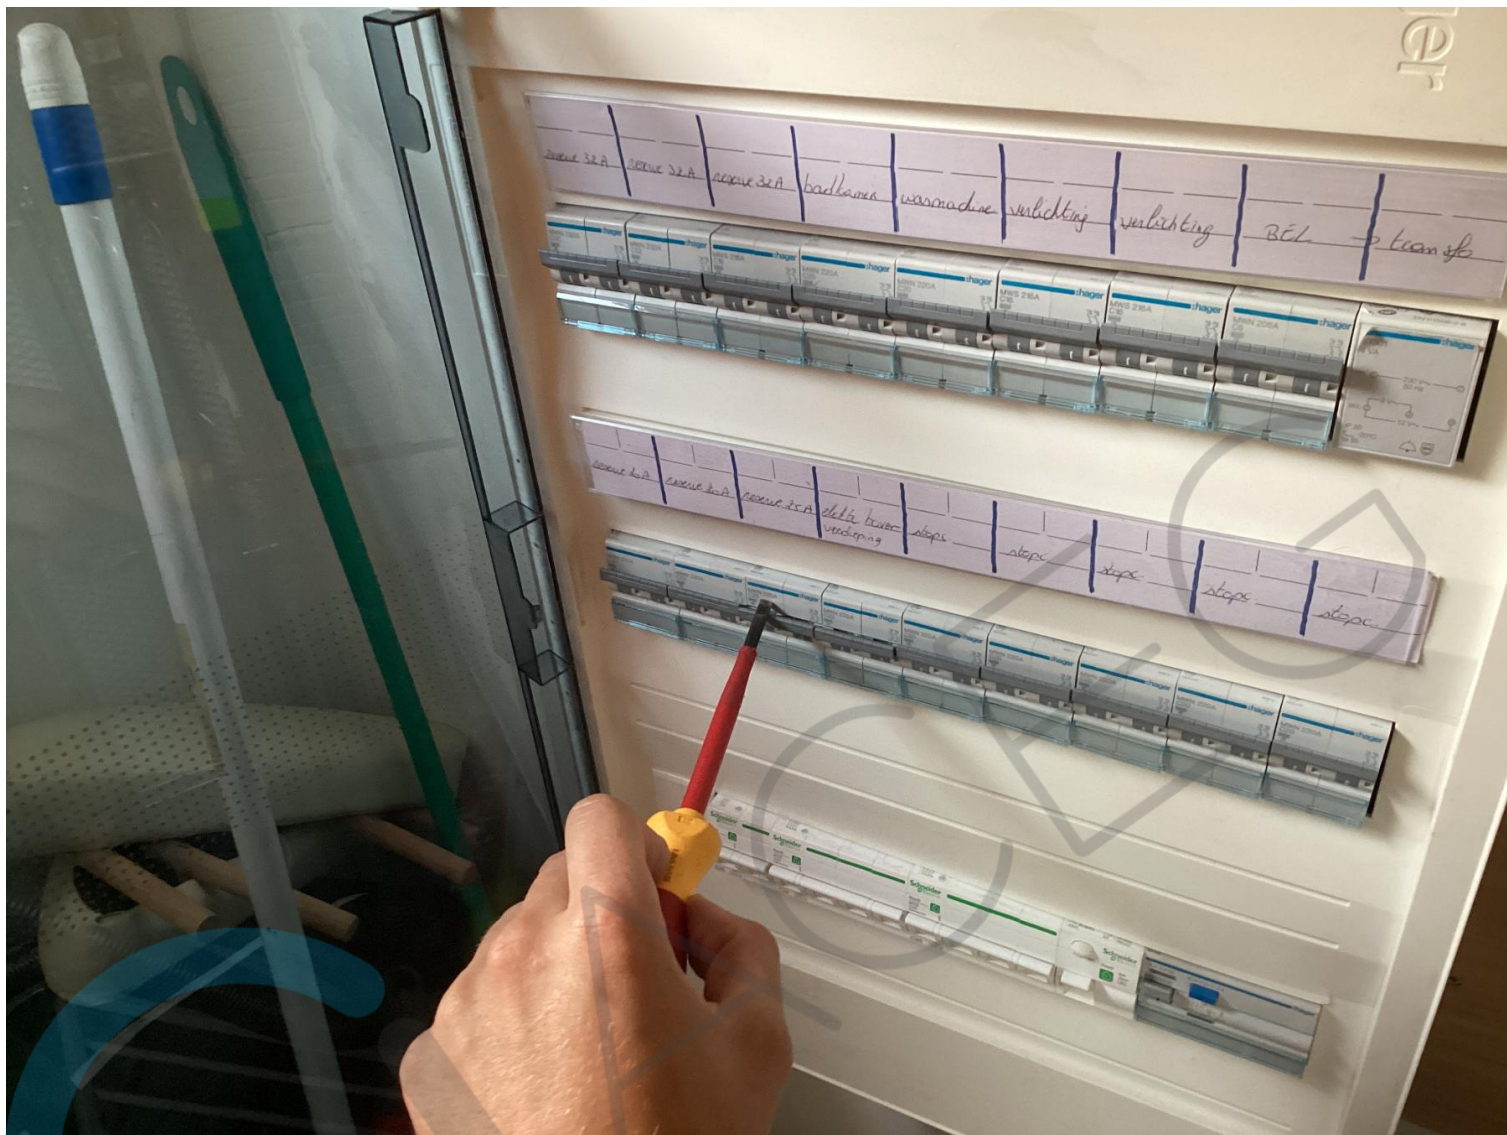
## Isolatiweerstand nok

- I2.01 Eén of meerdere differentieelstroombeschermingsinrichtingen werken niet met testknop en/of stroominjectie. (Boek 1 Onderafdeling 6.5.7.2)
- I2.02 De waarde van de isolatieweerstand van één of meerdere stroombanen is kleiner dan 0,5M ohm. (Boek 1 Onderafdeling 6.4.5.1.) Zie foto bijlage
