# Asbestinventarisatetest

Brusselsesteenweg 179/A, 9280 Lebbeke

Attestnummer : 20240813-000082.000

## Niet-asbestveilig

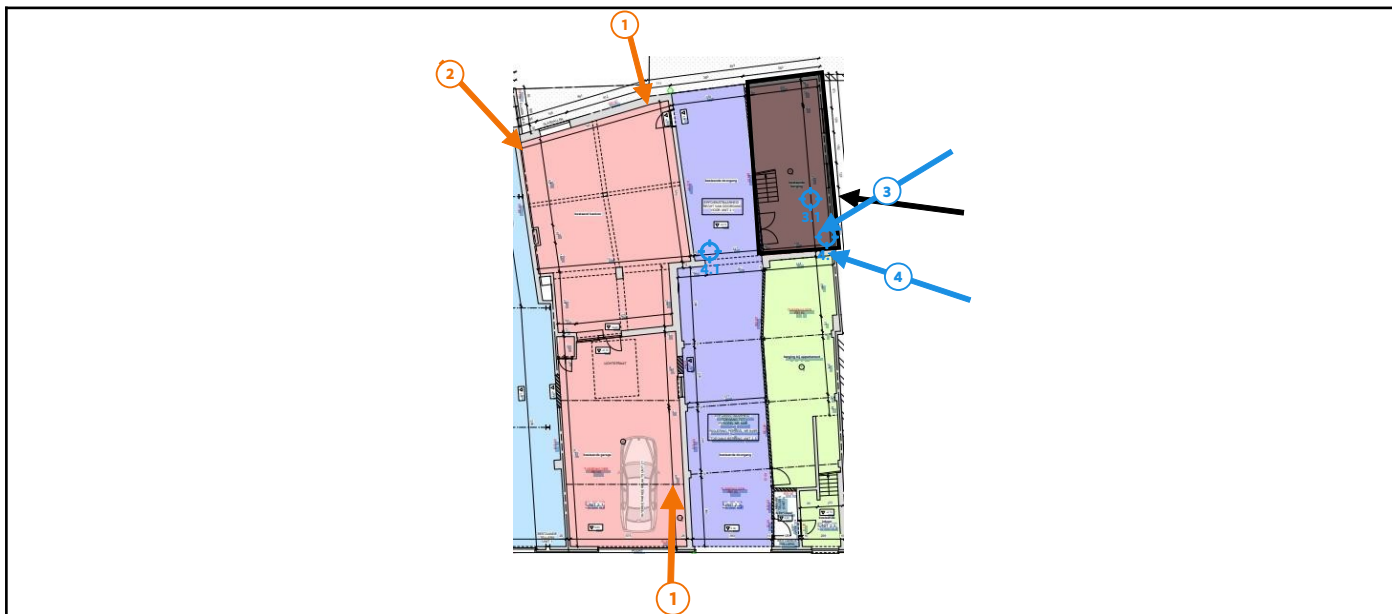
## Plan 1.2: Verdiep +1

| Beschrijving | Type | Actie |
|---|---|---|
| 1. Golfcementplaten | Asbestmateriaal | Verwijderen |
| 2. Schouw in cement | Asbestmateriaal | Verwijderen |
| 3. Vinyl + onderlaag | Geen asbest | - |
| 4. Pleister wand en plafonds | Geen asbest | - |

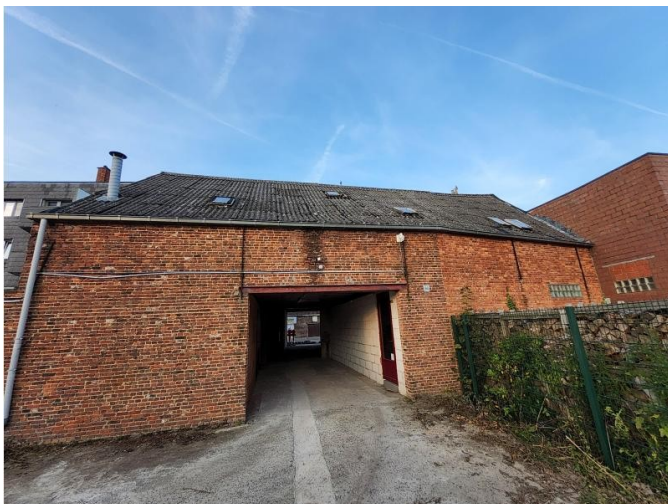
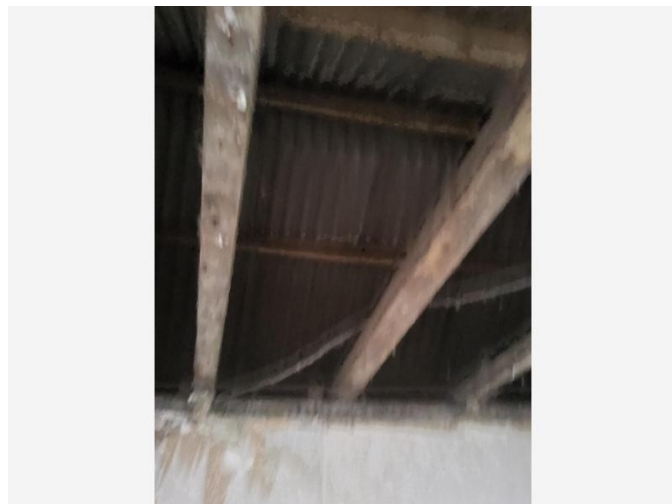
| Fiche 1: Golfcementplaten..... | 10 |

| Eindbeoordeling materiaalrisico | Verhoogd materiaalrisico en/of verhoogde kans op vezelvrijgave |

| Asbestsoort (vezeltype) | Crocidoliet aanwezig |
| Asbestconcentratie | Laag (< 50%) |
| Afschermingsgraad van het gehele materiaal | Geheel of deels (ook) vrij aan de binnenlucht |
| Toestand van het materiaal | Licht beschadigd, licht verweerd. Intact calciumsilicaatmateriaal of categorie III 'gebondenheid' |

| Beschrijving | Golfcementplaten |
| Primaire drager | Schuin dak |
| Asbestmateriaal | Dak- en gevelbekleding - Golfplaat |
| Hoeveelheid (oppervlakte - aantal) | <ul style="list-style-type: none"><li>• 100,00 m<sup>2</sup> - 1 stuk</li></ul> |

Verwijderen

- Zorg voor een veilig beheer. Vermijd het beschadigen van het asbestmateriaal. Controleer de toestand jaarlijks op wijzigingen.

- Eenvoudige handelingen: mag via doe-het-zelf of door werknemer(s) met opleidingsattest eenvoudige handelingen  
Verwijder deze en verpakt goed (dubbel). Gebruik de nodige persoonlijke beschermingsmaterialen.  
Handschoenen, FFP3 mondkap, wegwerp kleding. Voer af naar een erkende locatie voor asbest-afval.

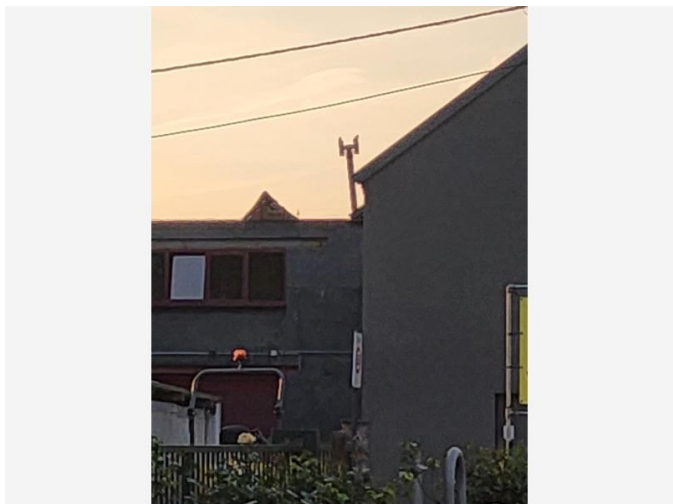
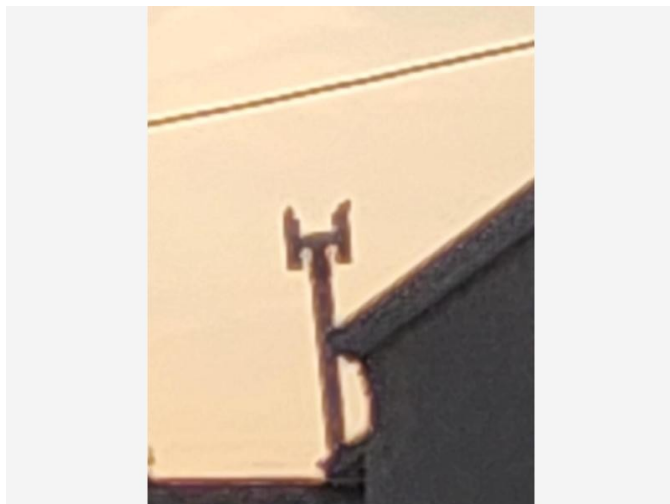
| Fiche 2: Schouw in cement..... | 13 |

| Eindbeoordeling materiaalrisico | Laag materiaalrisico en/of verlaagde kans op vezelvrijgave |

| Asbestsoort (vezeltype) | Crocidoliet aanwezig |
| Asbestconcentratie | Laag (< 50%) |
| Toestand van het materiaal | Licht beschadigd, licht verweerd. Intact calciumsilicaatmateriaal of categorie III 'gebondenheid' |

| Beschrijving | Schouw in cement |
| Primaire drager | HVAC infrastructuur en uitrusting |
| Asbestmateriaal | Rookgaskanaal |
| Hoeveelheid (lengte - omtrek - dikte - aantal) | <ul style="list-style-type: none"><li>• 3,00 m - 60,00 cm - 0,50 cm - 1 stuk</li></ul> |

**Verwijderen**

- Zorg voor een veilig beheer. Vermijd het beschadigen van het asbestmateriaal. Controleer de toestand jaarlijks op wijzigingen.

- Eenvoudige handelingen: mag via doe-het-zelf of door werknemer(s) met opleidingsattest eenvoudige handelingen  
Verwijder deze en verpakt goed (dubbel). Gebruik de nodige persoonlijke beschermingsmaterialen. Handschoenen, FFP3 mondkap, wegwerp kleding. Voer af naar een erkende locatie voor asbest-afval.

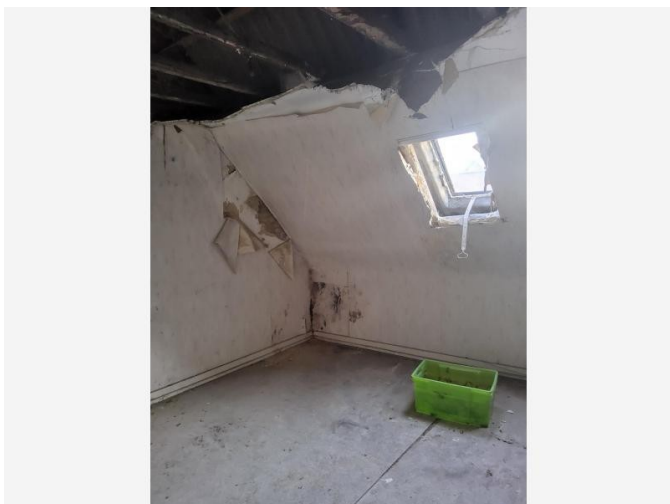
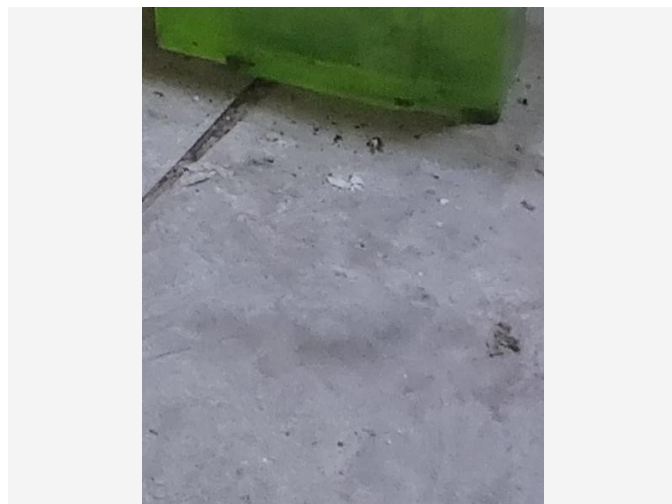
## Fiche 3: Vinyl + onderlaag

Geen asbest

| # | Type | Referentie | Resultaat |
|---|---|---|---|
| 3.1 | Puntmonster | MM02 | Geen asbest |

| Beschrijving | Vinyl + onderlaag |
| Primaire drager | Vloer |

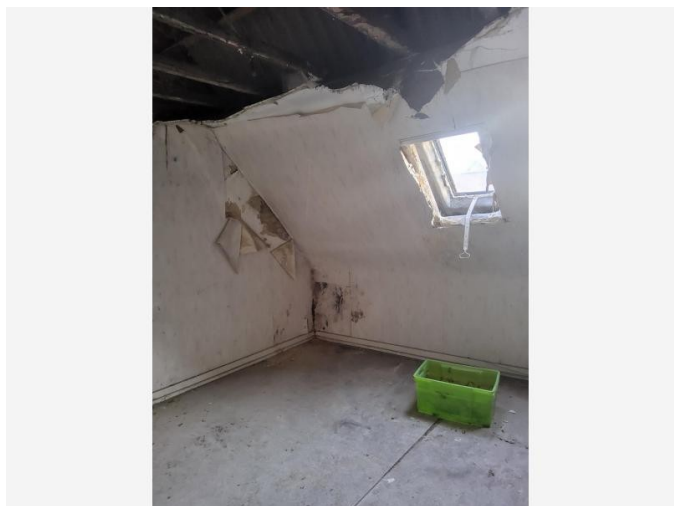
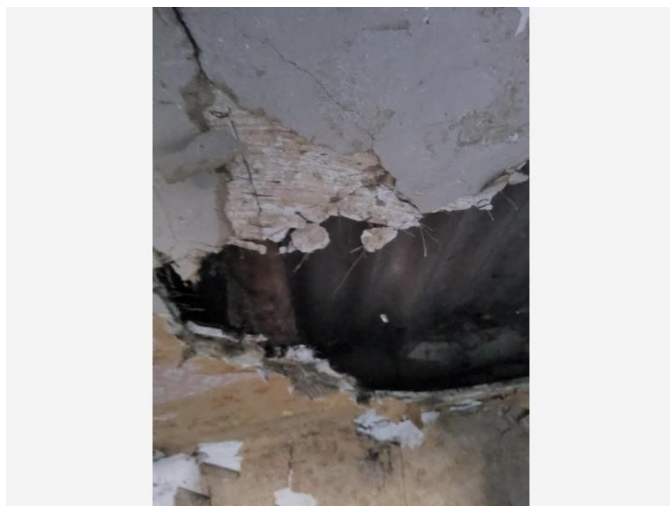
## Fiche 4: Pleister wand en plafonds

Geen asbest

| # | Type | Referentie | Resultaat |
|---|---|---|---|
| 4.1 | Mengmonster | MM01 | Geen asbest |

| Beschrijving | Pleister wand en plafonds |
| Primaire drager | Plafond |
