Asbestinventarisatetest

Hoge Jan 57, 9255 Buggenhout

Attestnummer : 20240530-000281.001

Uitgegeven op : 30.05.2024

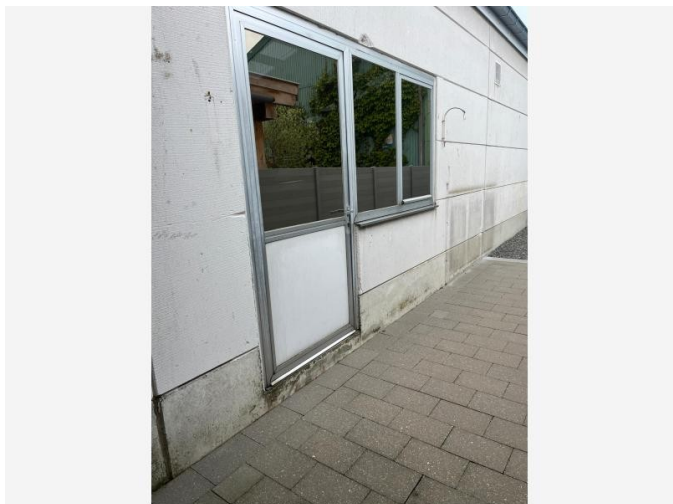
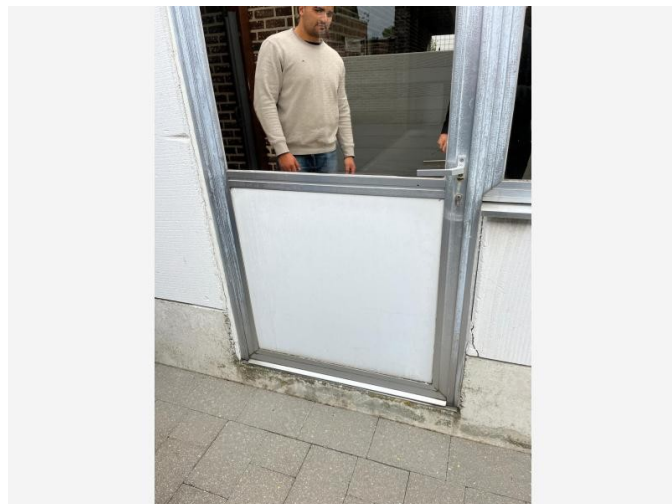
Het asbestmateriaal valt onder de mijlpaal van 2034.

Zorgvuldig beheren

Eindbeoordeling materiaalrisico	Zeer laag materiaalrisico en/of zeer lage kans op vezelvrijgave
---------------------------------	---

Gebondenheid	Categorie 1: hechtgebonden in oorsprong
Asbestsoort (vezeltype)	Alleen chrysotiel
Asbestconcentratie	Laag (< 50%)
Afschermingsgraad van het gehele materiaal	Geheel of deels vrij aan de buitenlucht
Toestand van het materiaal	Onbeschadigd, niet verweerd

#	Type	Referentie	Resultaat
1.1	Puntmonster	-1	Chrysotiel

Beschrijving	Cement plaat
Omgeving	Buiten
Primaire drager	Wand vrijstaand (scheidingsmuur, ...)
Asbestmateriaal	Plaat
Bindmiddel van asbestmateriaal	Cement
Gebondenheid op basis van bindmiddel	Hecht
Hoeveelheid (gewicht - aantal)	<ul style="list-style-type: none">• 0,98 kg - 1 stuk
Totaal gewicht	0,98 kg
Eenvoudig bereikbaar	Ja
Bevestigingswijze	<ul style="list-style-type: none">• Geklemd
Identificatiemethode	Vaststelling met monstername
Destructieve handeling voor identificatie	Nee

- Verwijder dit asbestmateriaal zo snel mogelijk. Volg de toestand goed op.

- Eenvoudige handelingen: mag via doe-het-zelf of door werknemer(s) met opleidingsattest eenvoudige handelingen
"Bevindt het asbest zich buiten uw woning of gebouw? Dan mag u de volgende toepassingen zelf wegnemen:
 - hechtgebonden asbest dat niet beschadigd is;
 - er niemand anders in de buurt is;
 - hechtgebonden asbest dat wel beschadigd is en waarbij er vrije asbestvezels zichtbaar zijn. Een beschadigde asbesttoepassing of asbest in slechte staat kan makkelijk verder breken of vergruizen. Er komen dan schadelijke asbestvezels vrij die ingeademd kunnen worden. U mag enkel beschadigd of verveerd asbest verwijderen indien: de asbesttoepassing niet verder beschadigd raakt of vergruist."

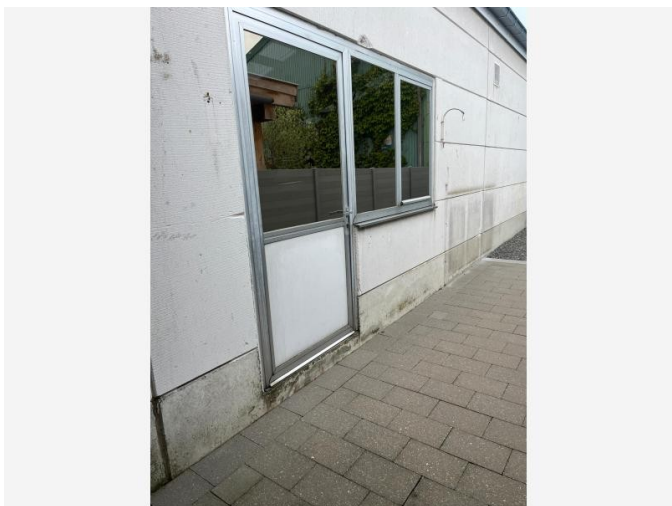
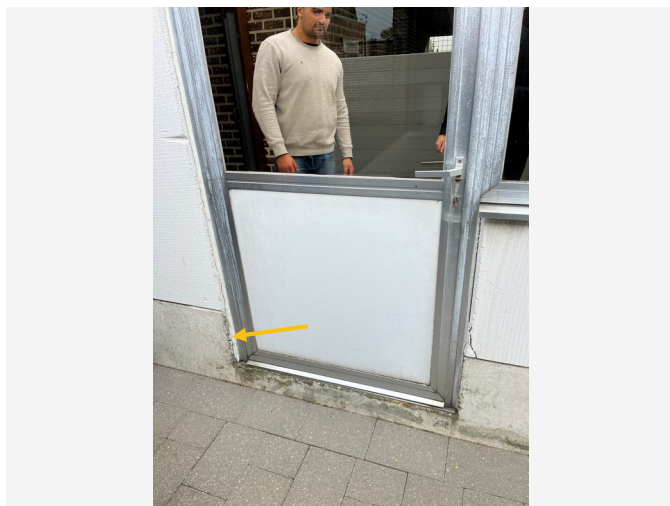
Fiche 6: Mastiek (profiel/wandopening)

Geen asbest

#	Type	Referentie	Resultaat
6.1	Puntmonster	-2.	Geen asbest

Beschrijving	Mastiek (profiel/wandopening)
Omgeving	Buiten
Primaire drager	Wandopening verticaal (raam, deur, ...)
Bindmiddel van materiaal	Kitten, mastiek, pasta

Gebondenheid op basis van bindmiddel	Hecht
Hoeveelheid (gewicht - aantal)	• 1,02 kg - 1 stuk
Totaal gewicht	1,02 kg
Identificatiemethode	Vaststelling met monstername
Destructieve handeling voor identificatie	Nee
Opmerking	Overige pasta/silicione van de ramen zijn niet asbest verdacht (vernieuwd)
