## Keuringsverslag van een elektrische laagspanning- en zeer lage spanningsinstallatie

Straatnaam Kamerstraat  
Huisnummer 11  
Busnummer  
Postcode 9255  
Gemeente BUGGENHOUT  
Land België

Controlebezoek van een oude huishoudelijke elektrische installatie van een wooneenheid bij verkoop op vraag van de verkoper volgens (KB 08/09/2019) - AREI Boek 1- 8.4.2. en 8.2.1. en 4.2.4.3.

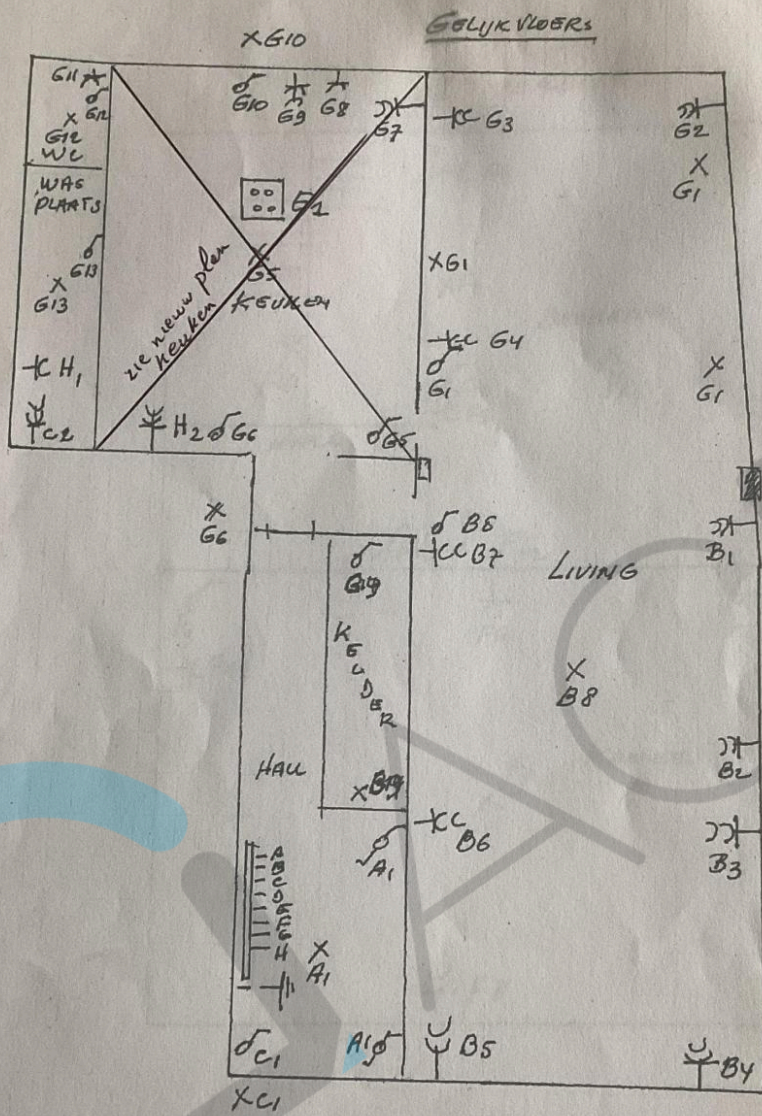
1 = VERDIEP

11.04 Situatieschema van de installatie komt niet overeen met de werkelijkheid. (Boek 1 Afdeling 2.12 - 2.13 en 3.1.2)
