Keuringsverslag van een elektrische laagspanning- en zeer lage spanningsinstallatie

NIET CONFORM

Datum keuring: 02/06/2026

Straatnaam Kalkenstraat
Huisnummer 136
Busnummer
Postcode 9255
Gemeente BUGGENHOUT
Land België

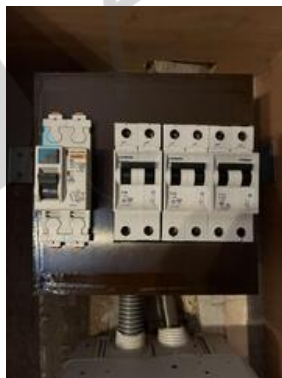
Afbeelding schakel- en verdeelbord:

I5.03 Het verdeelbord is niet makkelijk toegankelijk. (Boek 1 Onderafdeling 5.3.5.1.C.)

I5.06 De deur en/of afschermplaat van het schakelbord dient (terug)geplaatst te worden. Aanraking van onder spanning staande delen mogelijk. (Boek 1 Afdeling 5.1.4. en 5.3.5.1.A. en 4.2.2.3.)

I6.01 De differentieelschakelaar aan het begin van de huishoudelijke installatie is niet verzegelbaar. (Boek 1 Onderafdeling 4.2.4.3.)
