## Keuringsverslag van een elektrische laagspanning- en zeer lage spanningsinstallatie

### NIET CONFORM

Straatnaam Leireken  
Huisnummer 102  
Busnummer A  
Postcode 1785  
Gemeente MERCHTEM  
Land België

Controlebezoek van een huishoudelijke installatie volgens (KB 08/09/2019) - AREI Boek 1- 6.5. en 4.2.4.3.  
Spanning: 1N400V  
Aantal kringen: 11  
Meter / bord verbinding: 10 mm<sup>2</sup>  
Max beveiliging: 40 A

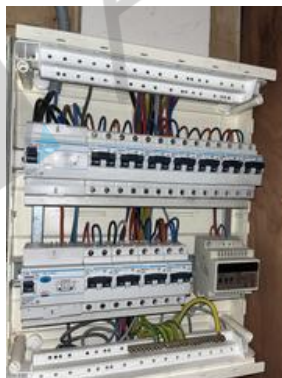
Afbeelding schakel- en verdeelbord:

- I1.01 Eëndraadschema van de installatie is niet aanwezig. (Boek 1 Afdeling 2.12 - 2.13 en 3.1.2)
- I1.03 Situatieschema van de installatie is niet aanwezig. (Boek 1 Afdeling 2.12 - 2.13 en 3.1.2)
- I5.03 Het verdeelbord is niet makkelijk toegankelijk. (Boek 1 Onderafdeling 5.3.5.1.C.)
- I5.14 De nominale spanning dient duidelijk vermeld te worden op een oordeelkundig gekozen plaats. (Boek 1 Onderafdeling 3.1.3.3.)
- I9.03 Loshangend elektrisch materieel dient degelijk bevestigd te worden. (Boek 1 Afdeling 1.4.1. & 1.4.2)
- N22 De elektrische installatie is grondig na te zien en conform te maken volgens de voorschriften van het AREI boek 1.
- N3 Het is niet uitgesloten dat bij een nacontrole bijkomende inbreuken worden vastgesteld bij voorleggen schema's.

**De elektrische installatie voldoet niet aan de voorschriften van het KB 08/09/2019 - AREI Boek 1.** Een aanvullend bezoek moet door hetzelfde organisme worden uitgevoerd vóór 24/6/2027. De werken, nodig om de tijdens het controlebezoek vastgestelde inbreuken te doen verdwijnen, moeten zonder vertraging worden uitgevoerd en alle gepaste maatregelen worden genomen opdat, indien de installatie in dienst blijft, deze inbreuken geen gevaar vormen voor de personen of goederen.
