Asbestinventarisatetest

Missiestraat 11/0101, 9255 Buggenhout

Attestnummer : 20230502-000125.000

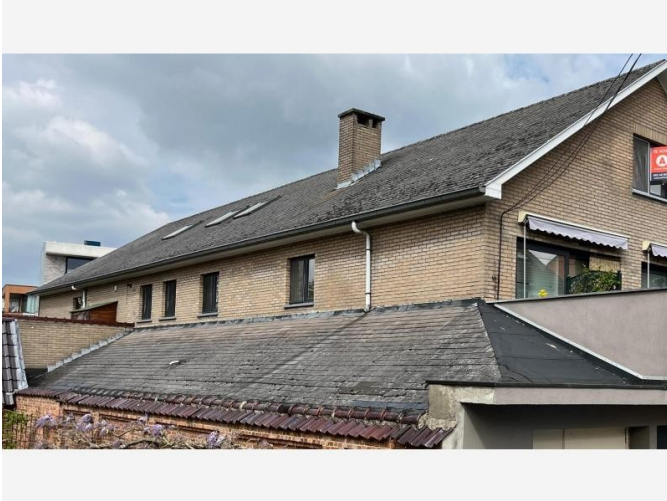
Vrije foto

Advies

Dakbedekking van het pand bestaat uit asbestverdachte dakleien.

Dakbedekking behoort tot de gemeenschappelijke delen van het pand.

Identificatiemethode	Redelijk vermoeden
Primaire drager	Schuin dak
(Asbest)materiaal	Dak- en gevelbekleding - Lei, shingle
Bindmiddel	Cement
Gebondenheid bindmiddel	Hecht

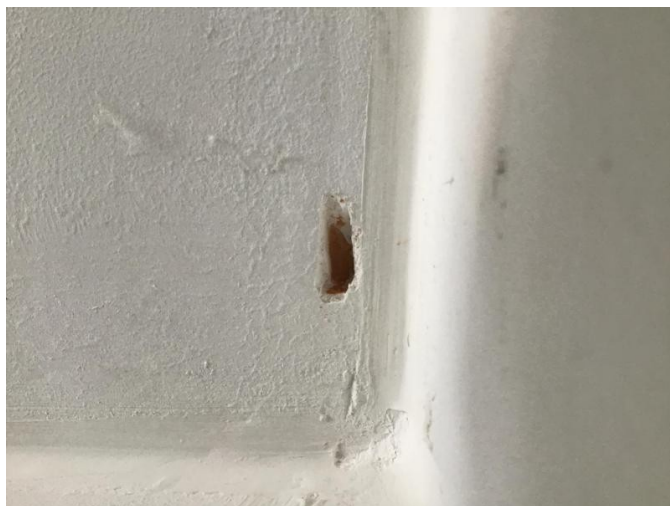
Overzichtsfoto

Geen asbest

#	Type	Referentie	Resultaat
3.1	Mengmonster	MM02 pleister plafonds	Geen asbest

Beschrijving	Pleisterwerk plafonds - garage
Omgeving	Binnen
Primaire drager	Plafond
Bindmiddel van materiaal	Gips - kalk

Gebondenheid op basis van bindmiddel	Niet-hechtgebonden
Hoeveelheid (oppervlakte - dikte - aantal)	<ul style="list-style-type: none"> • 1,00 m² - 1,00 cm - 1 stuk
Totaal volume	0,01 m ³
Identificatiemethode	Vaststelling met monstername
Destructieve handeling voor identificatie	Nee
Opmerking	<p>Geen stooklokaal met pleisterwerk aanwezig.</p> <p>Enkel pleisterwerk aanwezig in de garage.</p> <p>In de volledige woning zijn er valse plafonds.</p> <p>Een destructief onderzoek is aan te raden bij grondige verbouwingswerken, om eventuele pleisterwerken, mogelijks achter de valse plafonds te bemonsteren. Dit behoort momenteel niet tot onze taak in deze opdracht.</p>
