## Keuringsverslag van een elektrische laagspanning- en zeer lage spanningsinstallatie

### NIET CONFORM

Straatnaam Molenheide  
Huisnummer 32  
Busnummer -  
Postcode 1840  
Gemeente LONDERZEEL  
Land België

Controlebezoek van een huishoudelijke installatie volgens (KB 08/09/2019) - AREI Boek 1- 6.5. en 4.2.4.3.

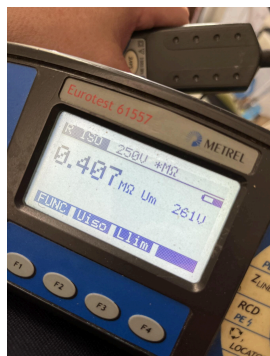
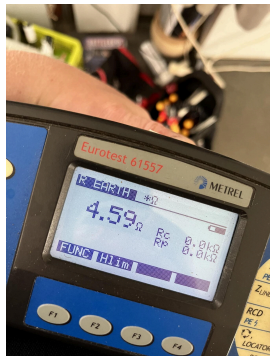
Afbeelding schakel- en verdeelbord:

- I1.01 Eëndraadschema van de installatie is niet aanwezig. (Boek 1 Afdeling 2.12 - 2.13 en 3.1.2)
- I1.03 Situatieschema van de installatie is niet aanwezig. (Boek 1 Afdeling 2.12 - 2.13 en 3.1.2)
- I2.02 De waarde van de isolatieweerstand van één of meerdere stroombanen is kleiner dan 0,5M ohm. (Boek 1 Onderafdeling 6.4.5.1.)

Kringen achter 30mA
- I4.01 Hoofdequipotentiale verbinding(en) niet verwezenlijkt. (Boek 1 Onderafdeling 5.4.4.1. en 5.1.6.2)
- I5.10 De genaakbare, naakte onder spanning staande delen zijn onvoldoende afgeschermd. (Boek 1 Afdeling 5.1.4. en 4.2.2.3.)
- I5.11 Niet gebruikte invoeringen van het verdeelbord zijn niet correct of onvoldoende afgedicht. (Boek 1 Afdeling 5.1.4. en 4.2.2.3.)
- N16 De elektrische installatie staat niet onder spanning. De goede werking van de differentieelschakelaars kon niet getest worden.

☒ De elektrische installatie voldoet niet aan de voorschriften van het KB 08/09/2019 - AREI Boek 1. Een aanvullend bezoek moet door hetzelfde organisme worden uitgevoerd vóór 15/9/2027. De werken, nodig om de tijdens het controlebezoek vastgestelde inbreuken te doen verdwijnen, moeten zonder vertraging worden uitgevoerd en alle gepaste maatregelen worden genomen opdat, indien de installatie in dienst blijft, deze inbreuken geen gevaar vormen voor de personen of goederen.
