# Asbestinventarisatetest

Vierhuizen 41, 9255 Buggenhout

Attestnummer : 20230314-000474.000

Uitgegeven op : 14.03.2023

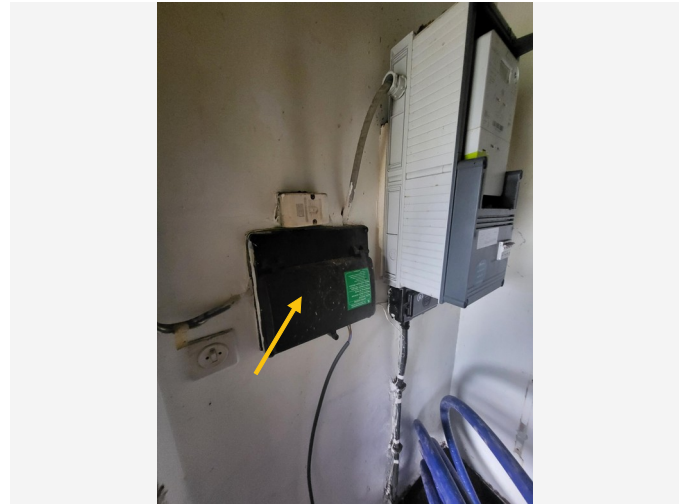
Overzichtsfoto

Detailfoto

| Eindbeoordeling materiaalrisico | Zeer laag materiaalrisico en/of zeer lage kans op vezelvrijgave |

| Asbestsoort (vezeltype) | Crocidoliet aanwezig |
| Asbestconcentratie | Laag (< 50%) |
| Toestand van het materiaal | Onbeschadigd, niet verweerd |

| Beschrijving | electriciteitskast |
| Asbestmateriaal | Plaat, paneel, tablet - Type Bakeliet |
| Hoeveelheid (oppervlakte - dikte - aantal) | • 0,50 m <sup>2</sup> - 0,20 cm - 1 stuk |

Het asbestmateriaal valt onder de mijlpaal van 2040.

- Zorg voor een veilig beheer. Vermijd het beschadigen van het asbestmateriaal. Controleer de toestand jaarlijks op wijzigingen.

- Eenvoudige handelingen: mag via doe-het-zelf of door werknemer(s) met opleidingsattest eenvoudige handelingen  
Kan gemakkelijk worden verwijderd zonder breken/beschadigen.
