Asbestinventarisattest

Lijneveldstraat 3, 9255 Buggenhout

Attestnummer : **20230625-000160.000**
Uitgegeven op : **25.06.2023**
Geldig tot : **25.06.2033**

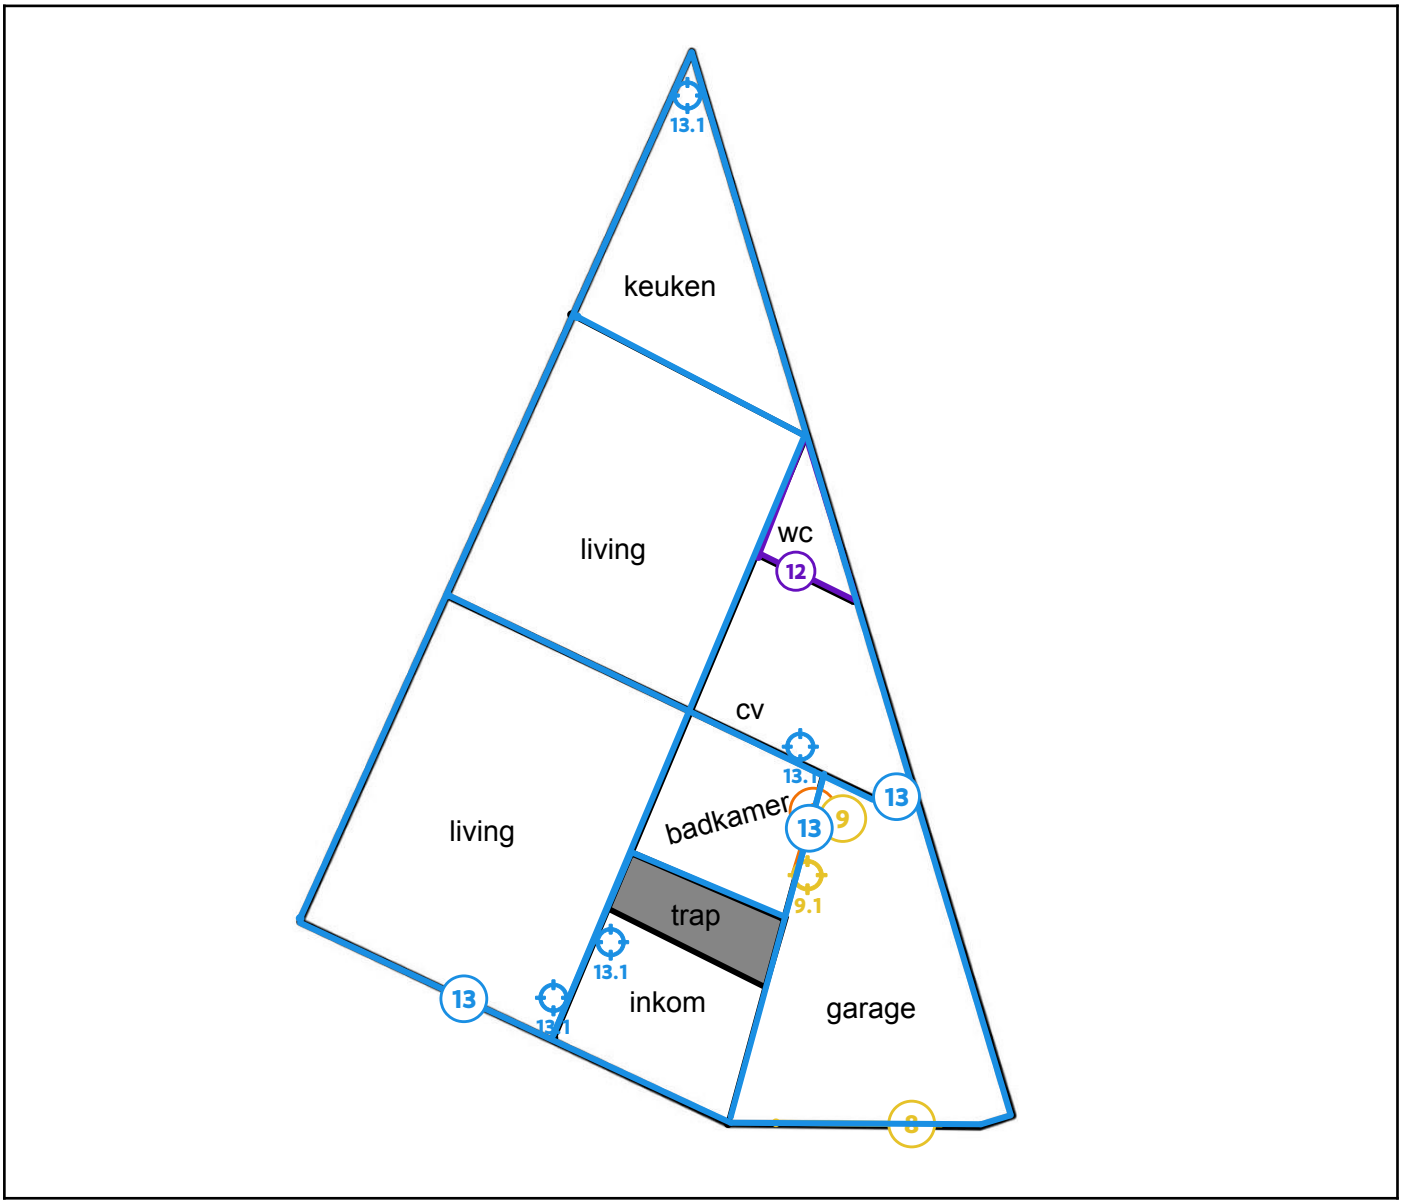
Plan 1.1: Gelijkvloers

Beschrijving	Type	Actie
6. Binnenschrijnwerk Glasal - woning_deur badkamer	Asbestmateriaal	Verwijderen
8. Buitenschrijnwerk vlakke plaat- woning_garagepoort	Asbestmateriaal	Zorgvuldig beheren
9. Binnenschrijnwerk mastiek - woning_badkamerdeur	Asbestmateriaal	Zorgvuldig beheren
9.1 Code: MM02 Mastiek	Puntmonster	-

12. Tegellijm fiancetegels-woning_wc	Advies	-
13. Pleisterwerk muren - woning	Geen asbest	-
13.1 Code: MM01 Pleister Muren	Mengmonster	-

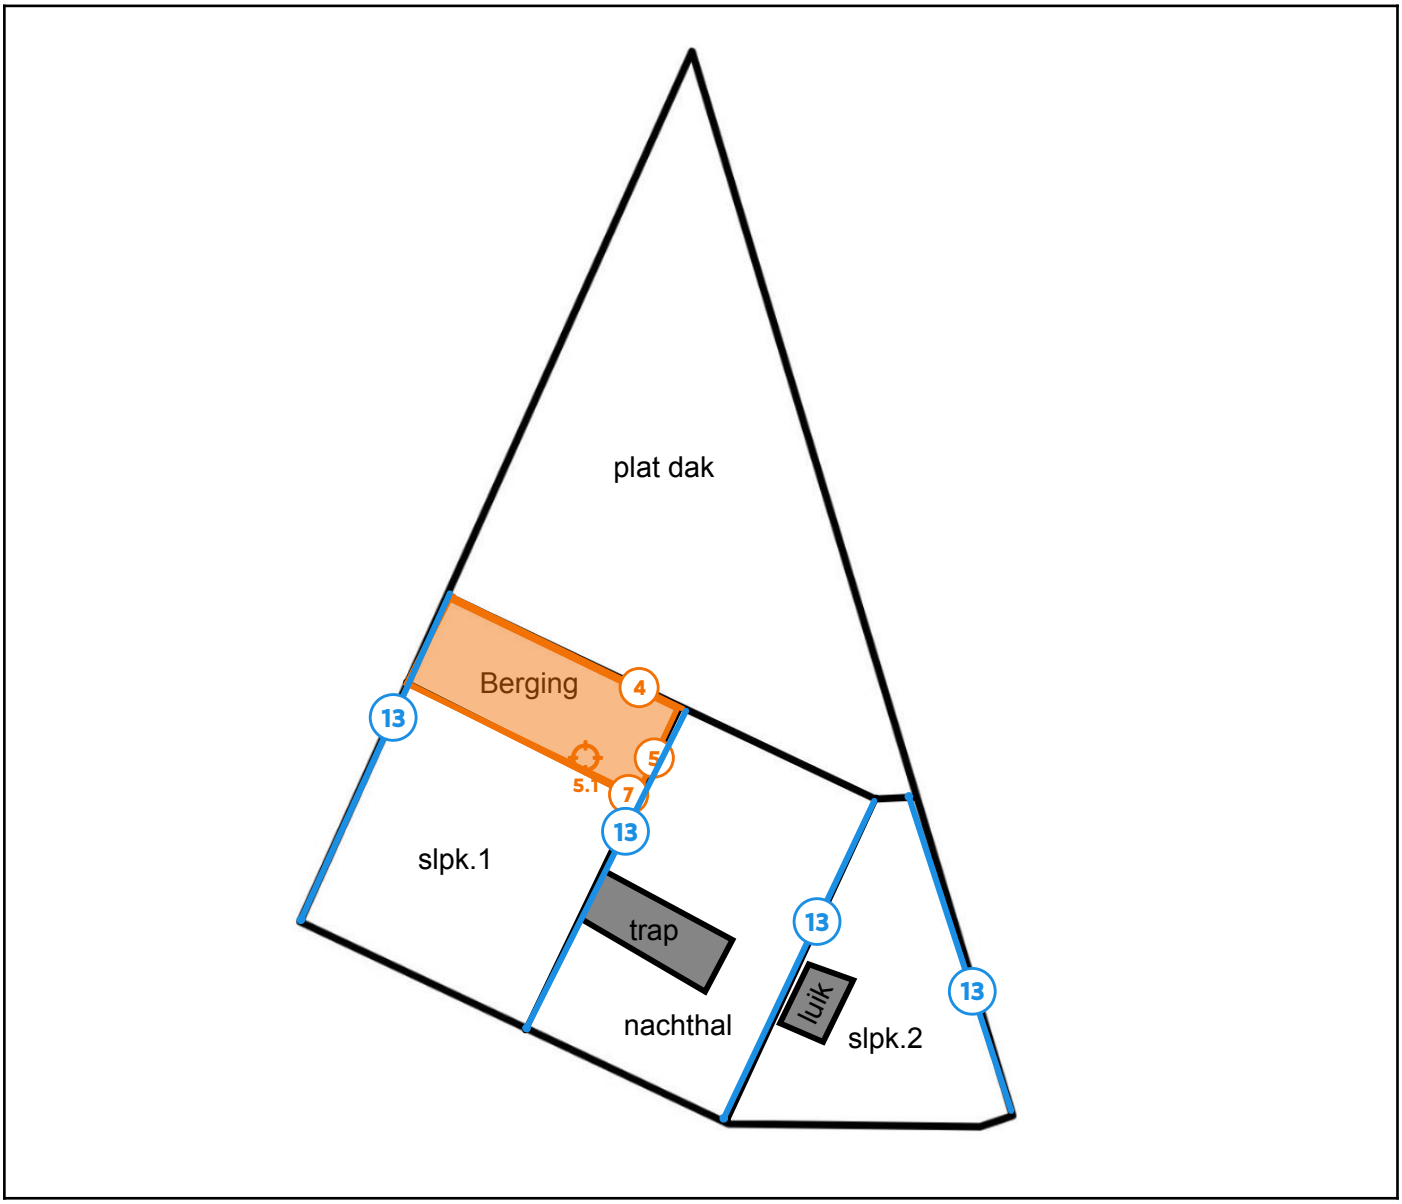
Plan 1.2: 1ste verdieping

Beschrijving	Type	Actie
4. Onderdakplaten - woning_1ste verdieping	Asbestmateriaal	Verwijderen
5. Vloerzeil - 1ste verdieping	Asbestmateriaal	Verwijderen
5.1 Code: MM03 Vloerzeil	Puntmonster	-
7. Beplating valse wand - woning_slpk.1	Asbestmateriaal	Verwijderen
13. Pleisterwerk muren - woning	Geen asbest	-

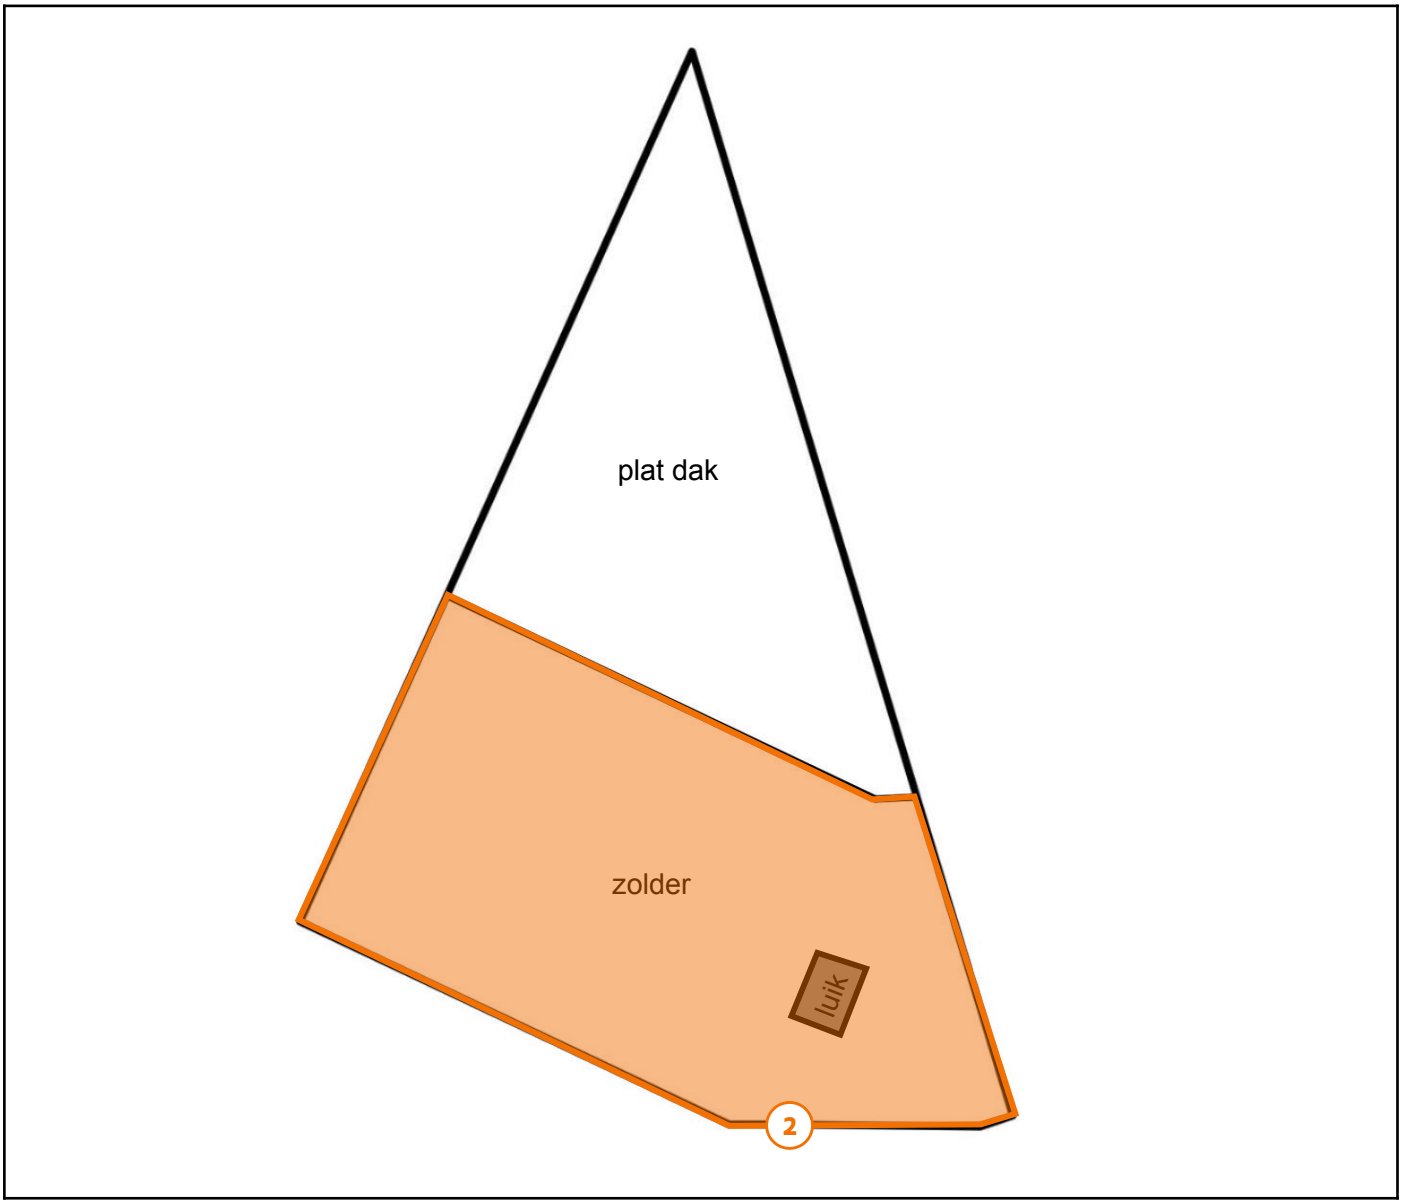
Plan 1.3: Zolder

Beschrijving	Type	Actie
2. Vlakke platen - woning_zolder	Asbestmateriaal	Verwijderen

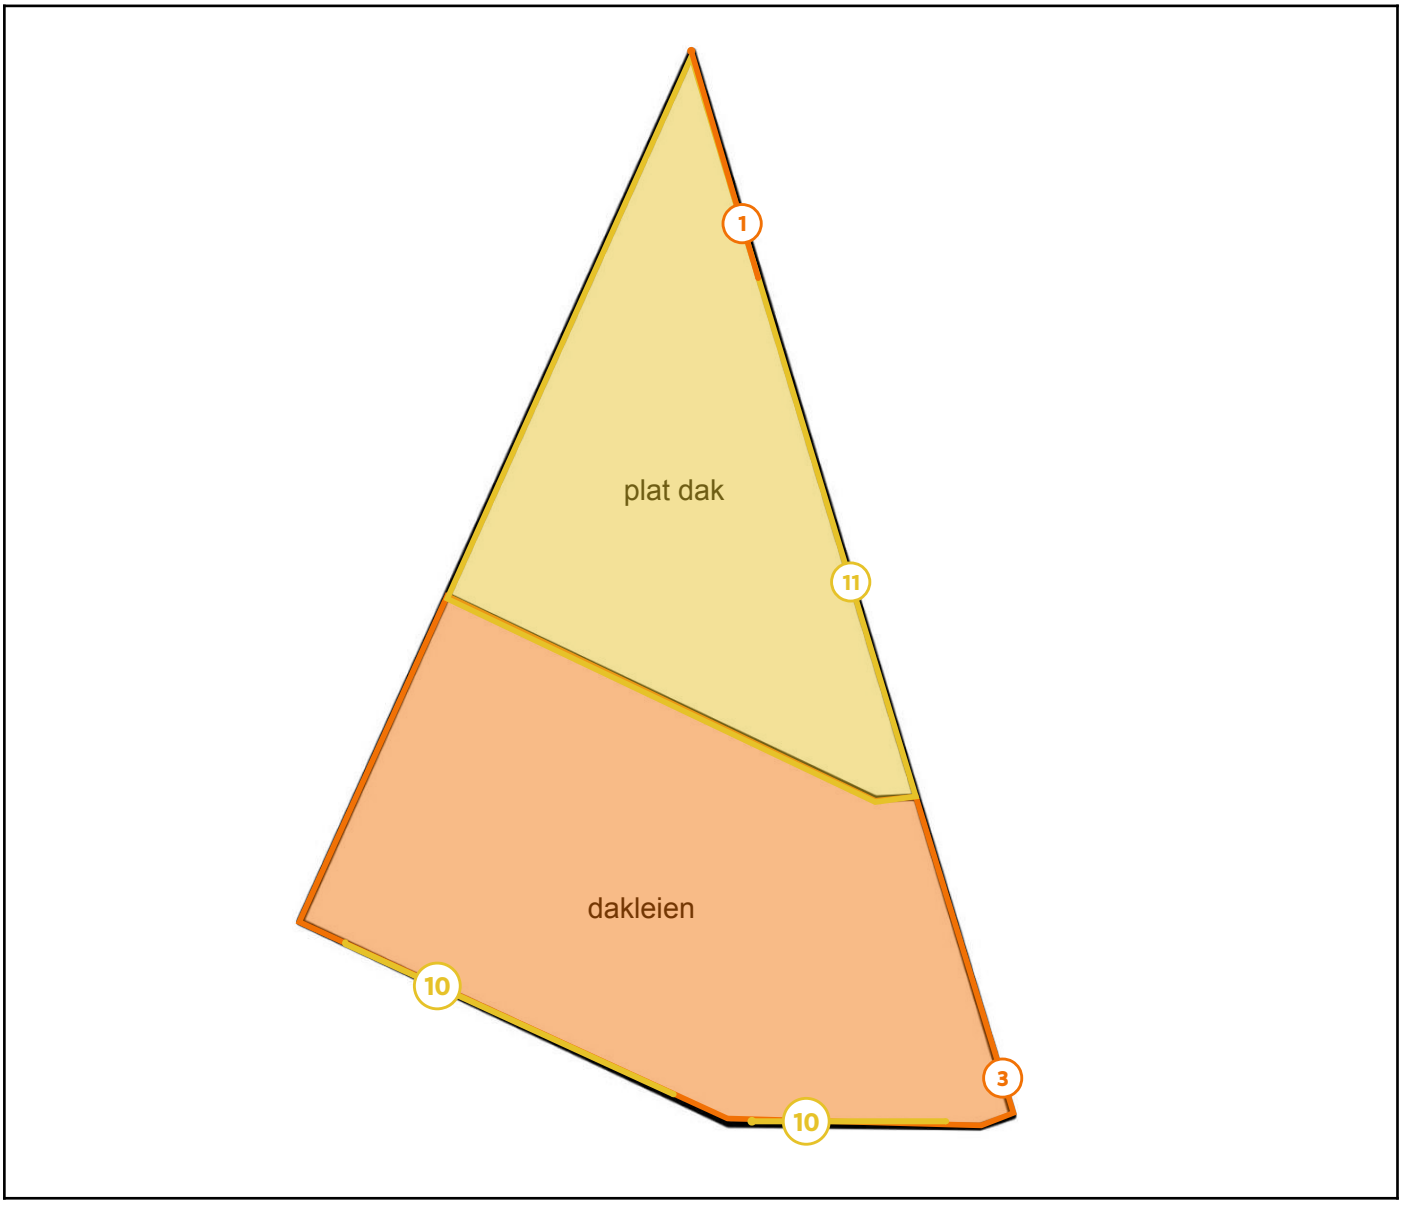
Plan 1.4: Dakplan

Beschrijving	Type	Actie
1. Dakrand (rechts) - plat dak	Asbestmateriaal	Verwijderen
3. Dakleien - woning	Asbestmateriaal	Verwijderen
10. Glasal platen dakoversteek - woning	Asbestmateriaal	Zorgvuldig beheren
11. Plat dak - woning	Asbestmateriaal	Zorgvuldig beheren

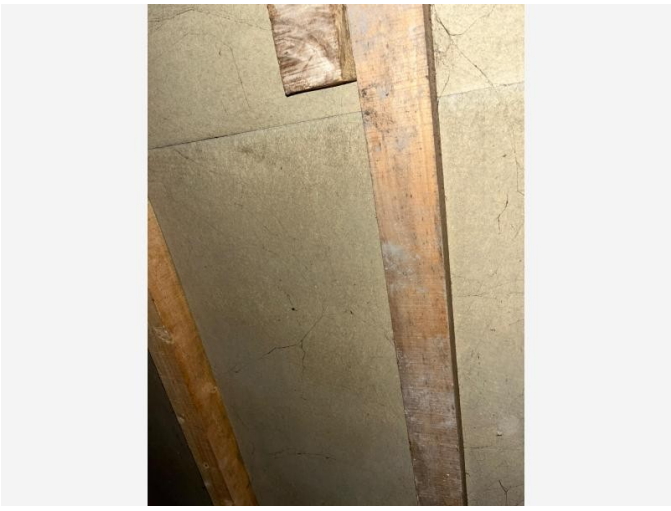
Fiche 4: Onderdakplaten - woning_1ste verdieping

Het asbestmateriaal valt onder de mijlpaal van 2040.

Eindbeoordeling materiaalrisico	Verhoogd materiaalrisico en/of verhoogde kans op vezelvrijgave

Gebondenheid	Categorie 1: hechtgebonden in oorsprong
Asbestsoort (vezeltype)	Crocidoliet aanwezig
Asbestconcentratie	Laag (< 50%)
Afschermingsgraad van het gehele materiaal	Geheel of deels (ook) vrij aan de binnenlucht
Toestand van het materiaal	Licht beschadigd, licht verweerd. Intact materiaal type Pical – asbestboard of categorie III 'gebondenheid'

Beschrijving	Onderdakplaten - woning_1ste verdieping
Omgeving	Grenst aan binnen- en buitenlucht
Primaire drager	Schuin dak

Verwijderen

- Zorg voor een veilig beheer en verwijder dit asbestmateriaal wanneer het bij werken eenvoudig bereikbaar wordt. Controleer de toestand jaarlijks op wijzigingen.

Stappenplan :

1. verwijder de dakpannen

2. verwijder de panlatten en tengellatten op een voorzichtige manier met een klauwhamer

3. bevestigingsnagels onderdakplaten losmaken d.m.v. klauwhamer met blokje hout eronder om beschadiging te vermijden

4. onderdakplaten één voor één losmaken in hun geheel

5. onderdakplaten één voor één voorzichtig stapelen in een asbestafvalzak (niet breken)

6. met het asbestafval kunt u terecht op het recyclagepark of bij een geregistreerde asbestinzamelaar

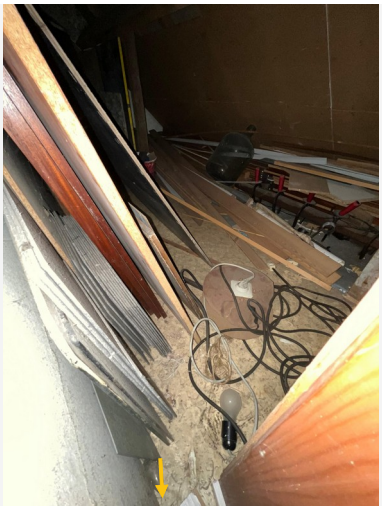
Fiche 5: Vloerzeil - 1ste verdieping

Het asbestmateriaal valt onder de mijlpaal van 2034.

Eindbeoordeling materiaalrisico	Verhoogd materiaalrisico en/of verhoogde kans op vezelvrijgave

Gebondenheid	Categorie 2: niet-hechtgebonden met matrix
Asbestsoort (vezeltype)	Alleen chrysotiel
Asbestconcentratie	Hoog (>= 50%)
Afschermingsgraad van het gehele materiaal	Geheel of deels (ook) vrij aan de binnenlucht
Toestand van het materiaal	Licht beschadigd, licht verweerd. Intact materiaal type Pical – asbestboard of categorie III 'gebondenheid'

#	Type	Referentie	Resultaat
5.1	Puntmonster	MM03 Vloerzeil	Chrysotiel

Beschrijving	Vloerzeil - 1ste verdieping
Omgeving	Binnen
Primaire drager	Vloer
Asbestmateriaal	Prefab - afwerking - Vloerzeil
Bindmiddel van asbestmateriaal	Karton - papier - viltachtig
Gebondenheid op basis van bindmiddel	Niet-hechtgebonden
Hoeveelheid (oppervlakte - aantal)	• 6,00 m^2 - 1 stuk

Verwijderen

- Zorg voor een veilig beheer en verwijder dit asbestmateriaal wanneer het bij werken eenvoudig bereikbaar wordt. Controleer de toestand jaarlijks op wijzigingen.

- Hermetische zone (erkend asbestverwijderaar)
  Het verwijderen van het vloerzeil moet gebeuren door bedrijven erkend voor werken van afbraak of verwijdering van asbest en/of materialen die asbest bevatten.

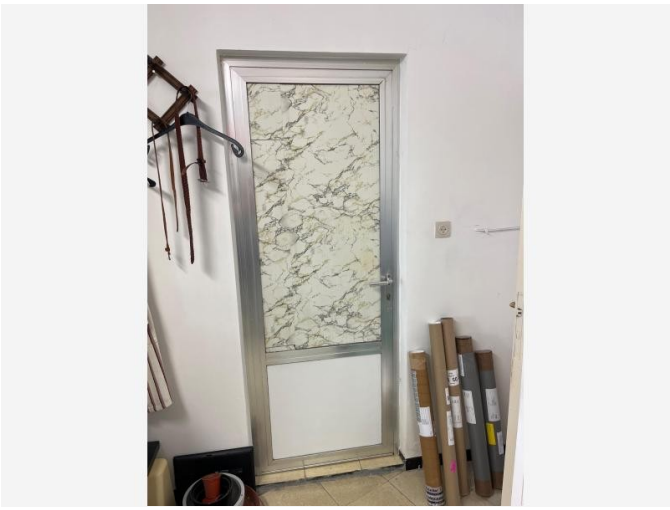
Fiche 6: Binnenschrijnwerk Glasal - woning_deur badkamer

Het asbestmateriaal valt onder de mijlpaal van 2040.

Eindbeoordeling materiaalrisico	Verhoogd materiaalrisico en/of verhoogde kans op vezelvrijgave

Gebondenheid	Categorie 1: hechtgebonden in oorsprong
Asbestsoort (vezeltype)	Crocidoliet aanwezig
Asbestconcentratie	Laag (< 50%)
Afschermingsgraad van het gehele materiaal	Geheel of deels (ook) vrij aan de binnenlucht
Toestand van het materiaal	Licht beschadigd, licht verweerd. Intact materiaal type Pical – asbestboard of categorie III 'gebondenheid'

Beschrijving	Binnenschrijnwerk Glasal - woning_deur badkamer

Verwijderen

- Zorg voor een veilig beheer en verwijder dit asbestmateriaal wanneer het bij werken eenvoudig bereikbaar wordt. Controleer de toestand jaarlijks op wijzigingen.

- Eenvoudige handelingen: mag via doe-het-zelf of door werknemer(s) met opleidingsattest eenvoudige handelingen
  Voor Glasal platen voorziet de wet geen verplichting om deze asbestverdachte toepassing te laten verwijderen door een firma met een opleidingsattest eenvoudige handelingen. U mag , in principe, ongeacht beschadigingen of vrije asbestvezels, deze asbesttoepassing zelf verwijderen met inachtneming van de nodige veiligheidsmaatregelen om Uzelf en uw omgeving te beschermen. Een beschadigde asbesttoepassing in slechte staat kan makkelijk verder breken of vergruizen. Er komen dan schadelijke asbestvezels vrij die ingeademd kunnen worden.

Stappenplan :

1. Glasal platen mogen niet breken of beschadigd worden (nooit gooien of breken)

2. besproei de platen met speciaal fixeermiddel (per keer +- 5m²)

3. glaslatten losmaken d.m.v. mes + klauwhamer.

4. platen één voor één losmaken

5. platen één voor één voorzichtig stapelen in een asbestafvalzak (niet breken)

6. met het asbestafval kunt u terecht op het recyclagepark of bij een geregistreerde asbestinzamelaar .

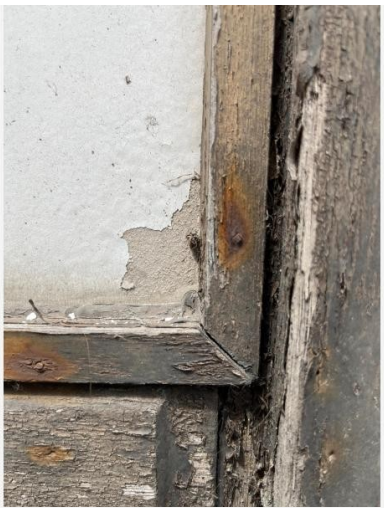
Fiche 8: Buitenschrijnwerk vlakke plaat-woning_garagepoort

Het asbestmateriaal valt onder de mijlpaal van 2040.

Zorgvuldig beheren

- Eenvoudige handelingen: mag via doe-het-zelf of door werknemer(s) met opleidingsattest eenvoudige handelingen
  Voor vlakke platen voorziet de wet geen verplichting om deze asbestverdachte toepassing te laten verwijderen door een firma met een opleidingsattest eenvoudige handelingen. U mag , in principe, ongeacht beschadigingen of vrije asbestvezels, deze asbesttoepassing zelf verwijderen met inachtneming van de nodige veiligheidsmaatregelen om Uzelf en uw omgeving te beschermen. Een beschadigde asbesttoepassing in slechte staat kan makkelijk verder breken of vergruizen. Er komen dan schadelijke asbestvezels vrij die ingeademd kunnen worden.

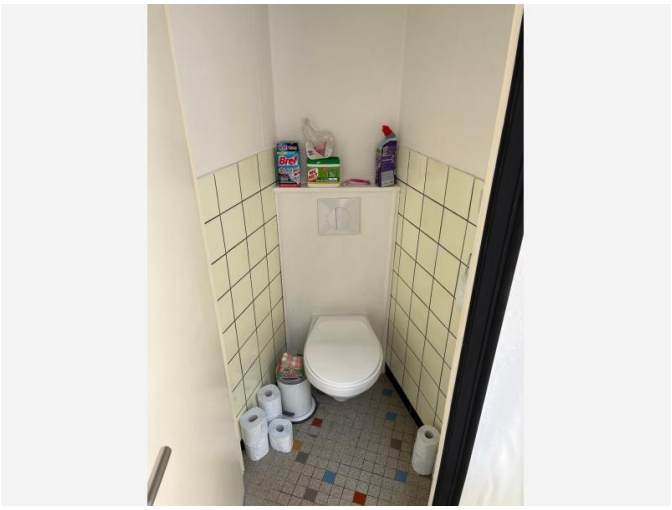
Fiche 12: Tegellijm fiancetegels-woning_wc

Advies

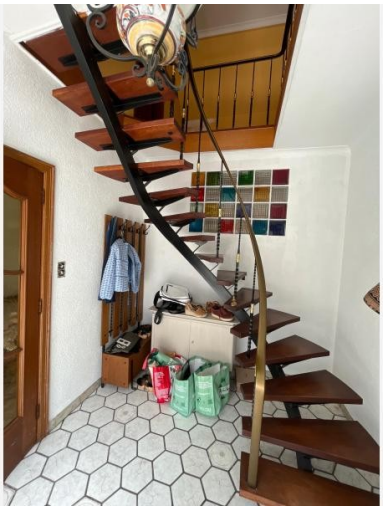
Fiche 13: Pleisterwerk muren - woning

Geen asbest
