Asbestinventarisattest

Krapstraat 9, 9255 Buggenhout

Attestnummer : **20260623-000075.000**
Uitgegeven op : **23.06.2026**
Geldig tot : **23.06.2031**

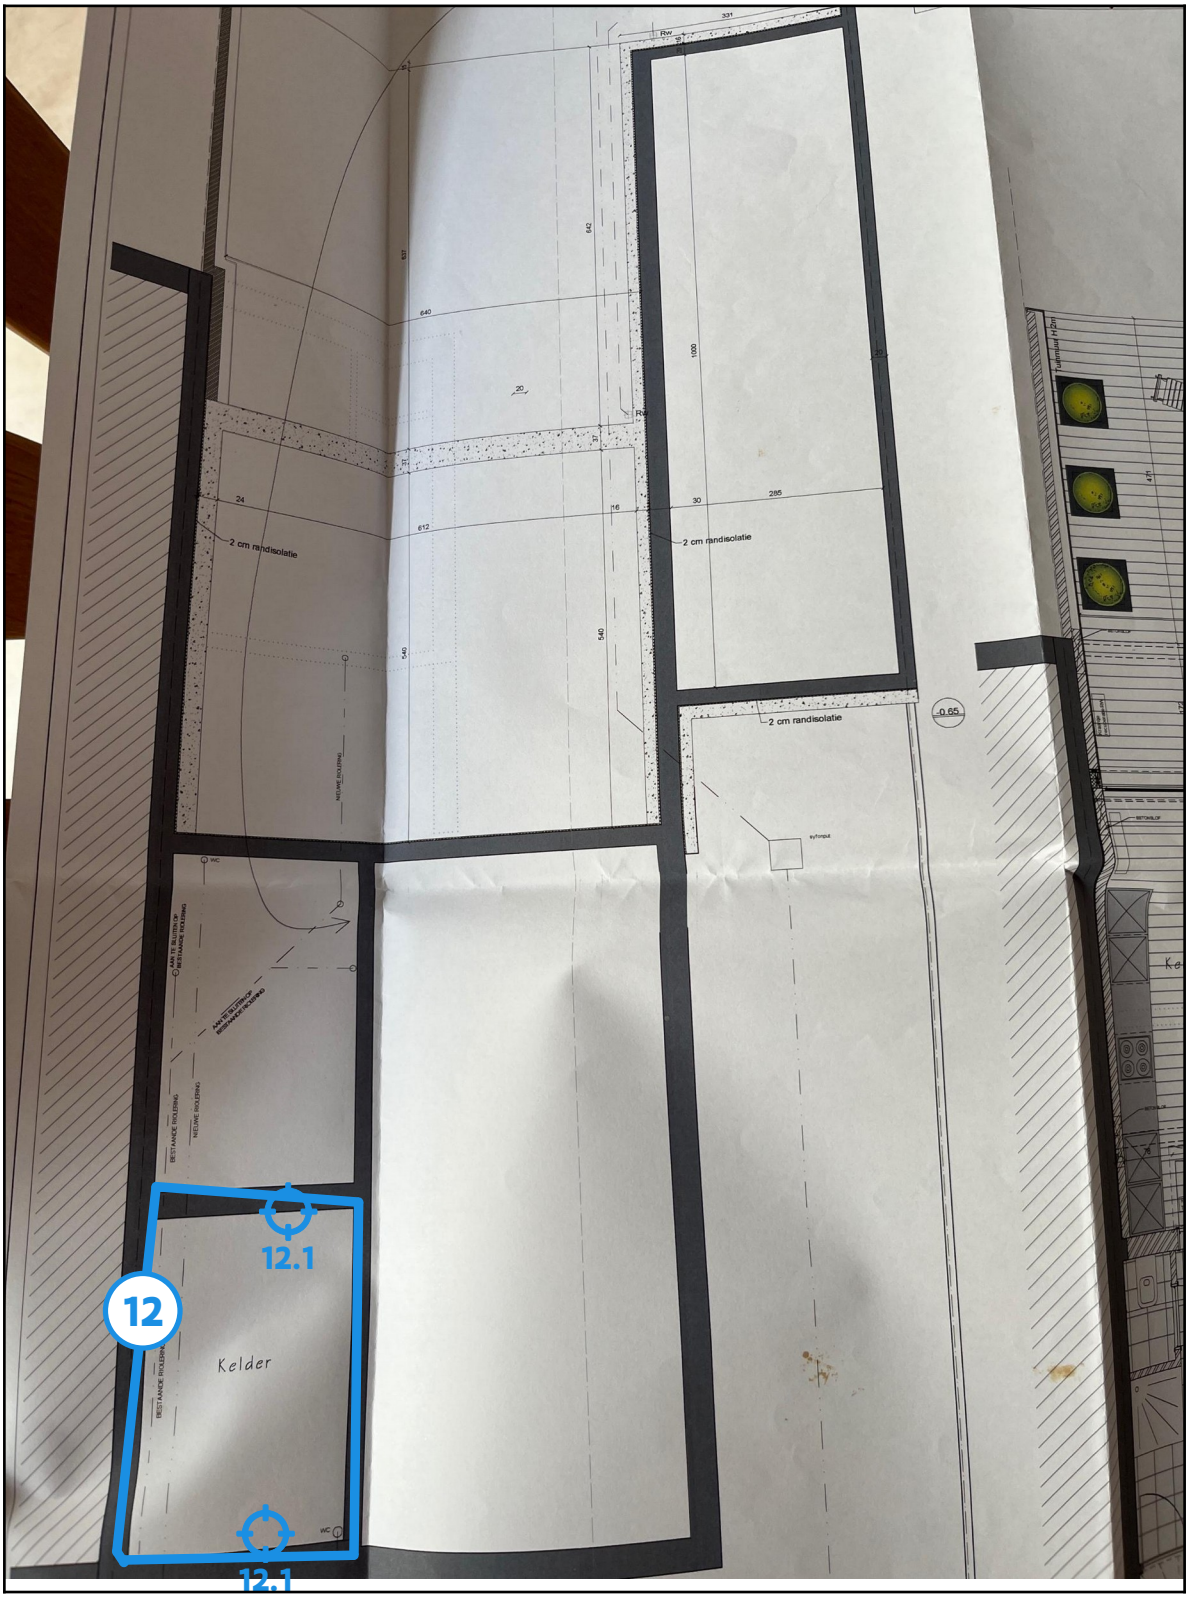
Plan 1.1: -1

12. Cementering kelder	Geen asbest	-
12.1 Code: M04	Mengmonster	-

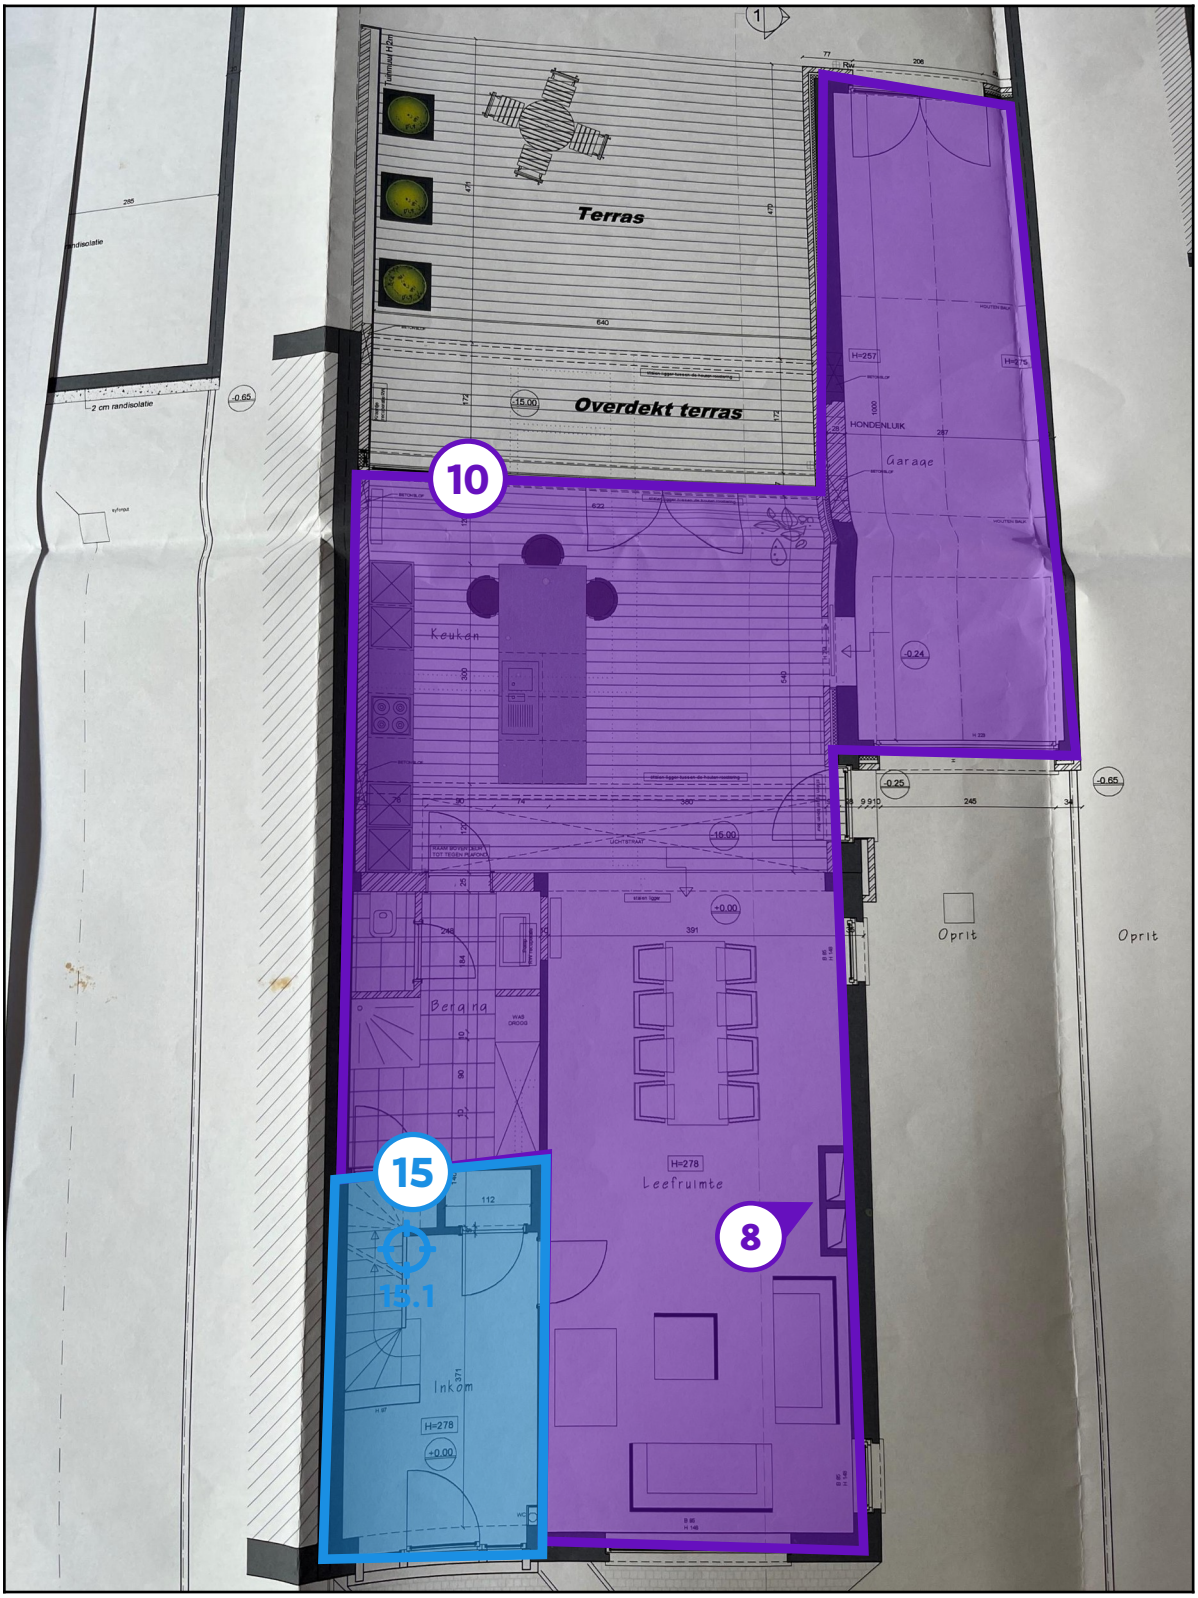
Plan 1.2: Gelijkvloers

8. Dichtingskoord (Niet verdacht)	Advies	-
10. Plafondafwerking in gipskarton/hout/pvc	Advies	-
15. Pleisterwerk plafonds	Geen asbest	-
15.1 Code: M02	Mengmonster	-

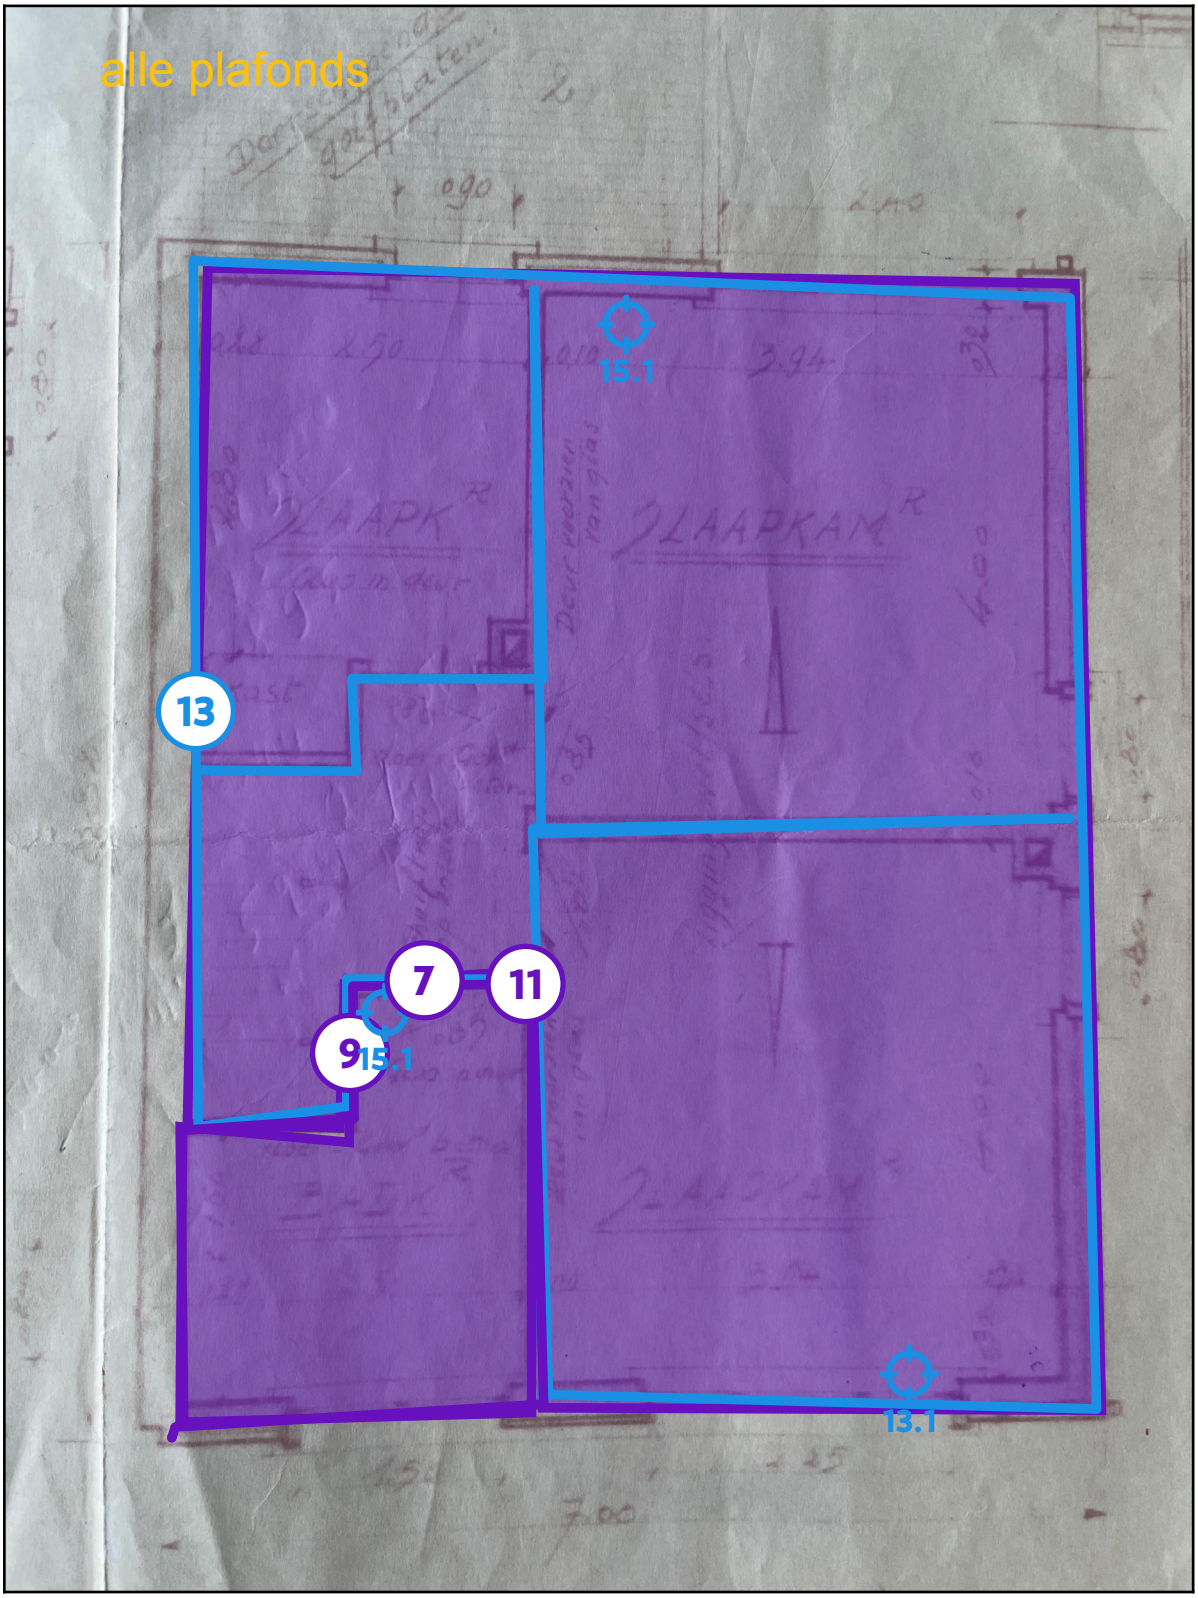
Plan 1.3: +1

7. Vloerbekleding - Niet verdacht	Advies	-
9. Tegellijm onder vloertegels	Advies	-
11. Tegellijm achter wandtegels & plinten	Advies	-
13. Pleisterwerk wanden	Geen asbest	-
13.1 Code: M01	Mengmonster	-
15. Pleisterwerk plafonds	Geen asbest	-
15.1 Code: M02	Mengmonster	-

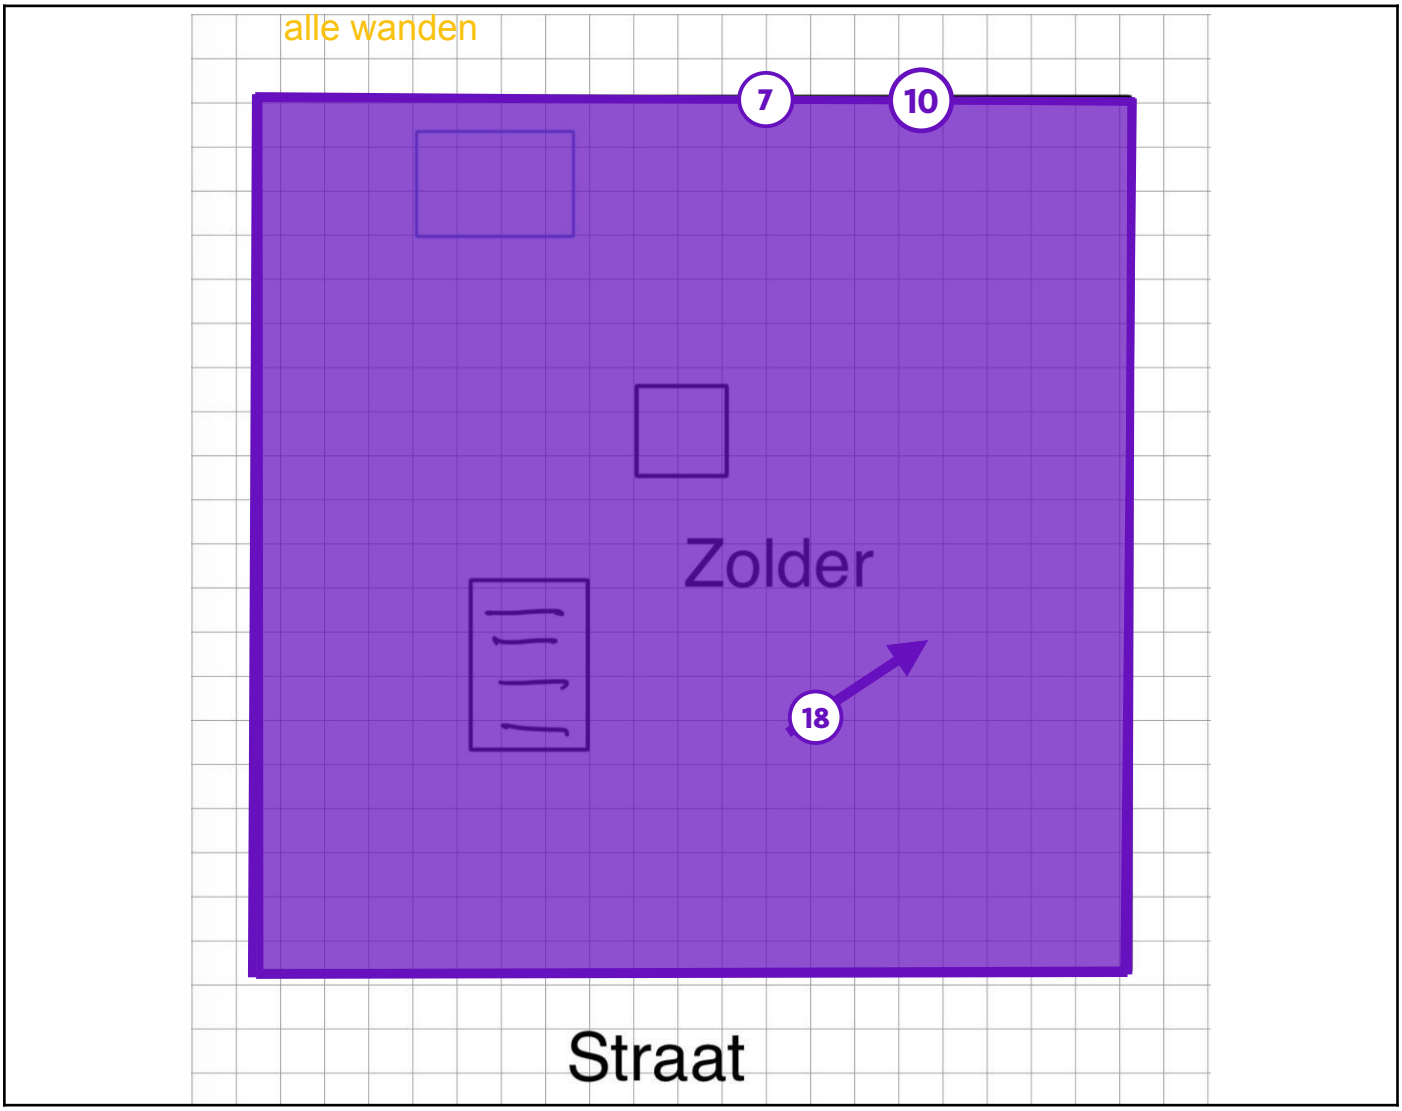
Plan 1.4: +2

Beschrijving	Type	Actie
6. Valse wand(en)/voorzetwand(en) - Gipskarton-Pvc-hout	Advies	-
7. Vloerbekleding - Niet verdacht	Advies	-
10. Plafondafwerking in gipskarton/hout/pvc	Advies	-
18. Brander/CV-ketel - Isolatie/pakkingen	Overige ruimte of materiaal	-

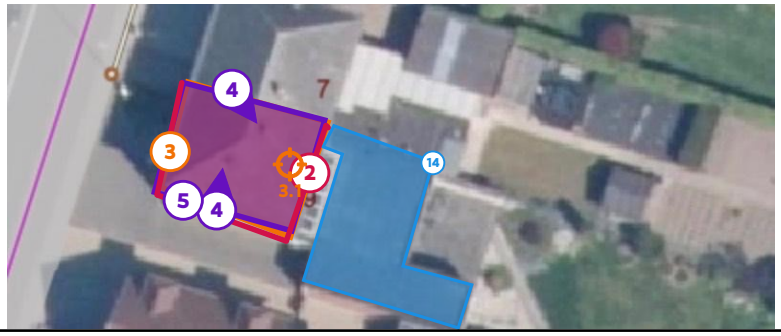
Plan 1.5: Dak

Beschrijving	Type	Actie
2. Dakgoot - Contaminatie	Asbestmateriaal	Dringend verwijderen
3. Dakbedekking - Dakleien	Asbestmateriaal	Verwijderen
3.1 Code: M03	Puntmonster	-
4. Binnenzijde en bovenzijde van de schouw	Beperking	-
5. Onderdak	Beperking	-
14. Dakbedekking - Roofing	Geen asbest	-
16. Afdichtingsmateriaal (mastiek,kit,..) aan schrijnwerk - Niet verdacht	Overige ruimte of materiaal	-

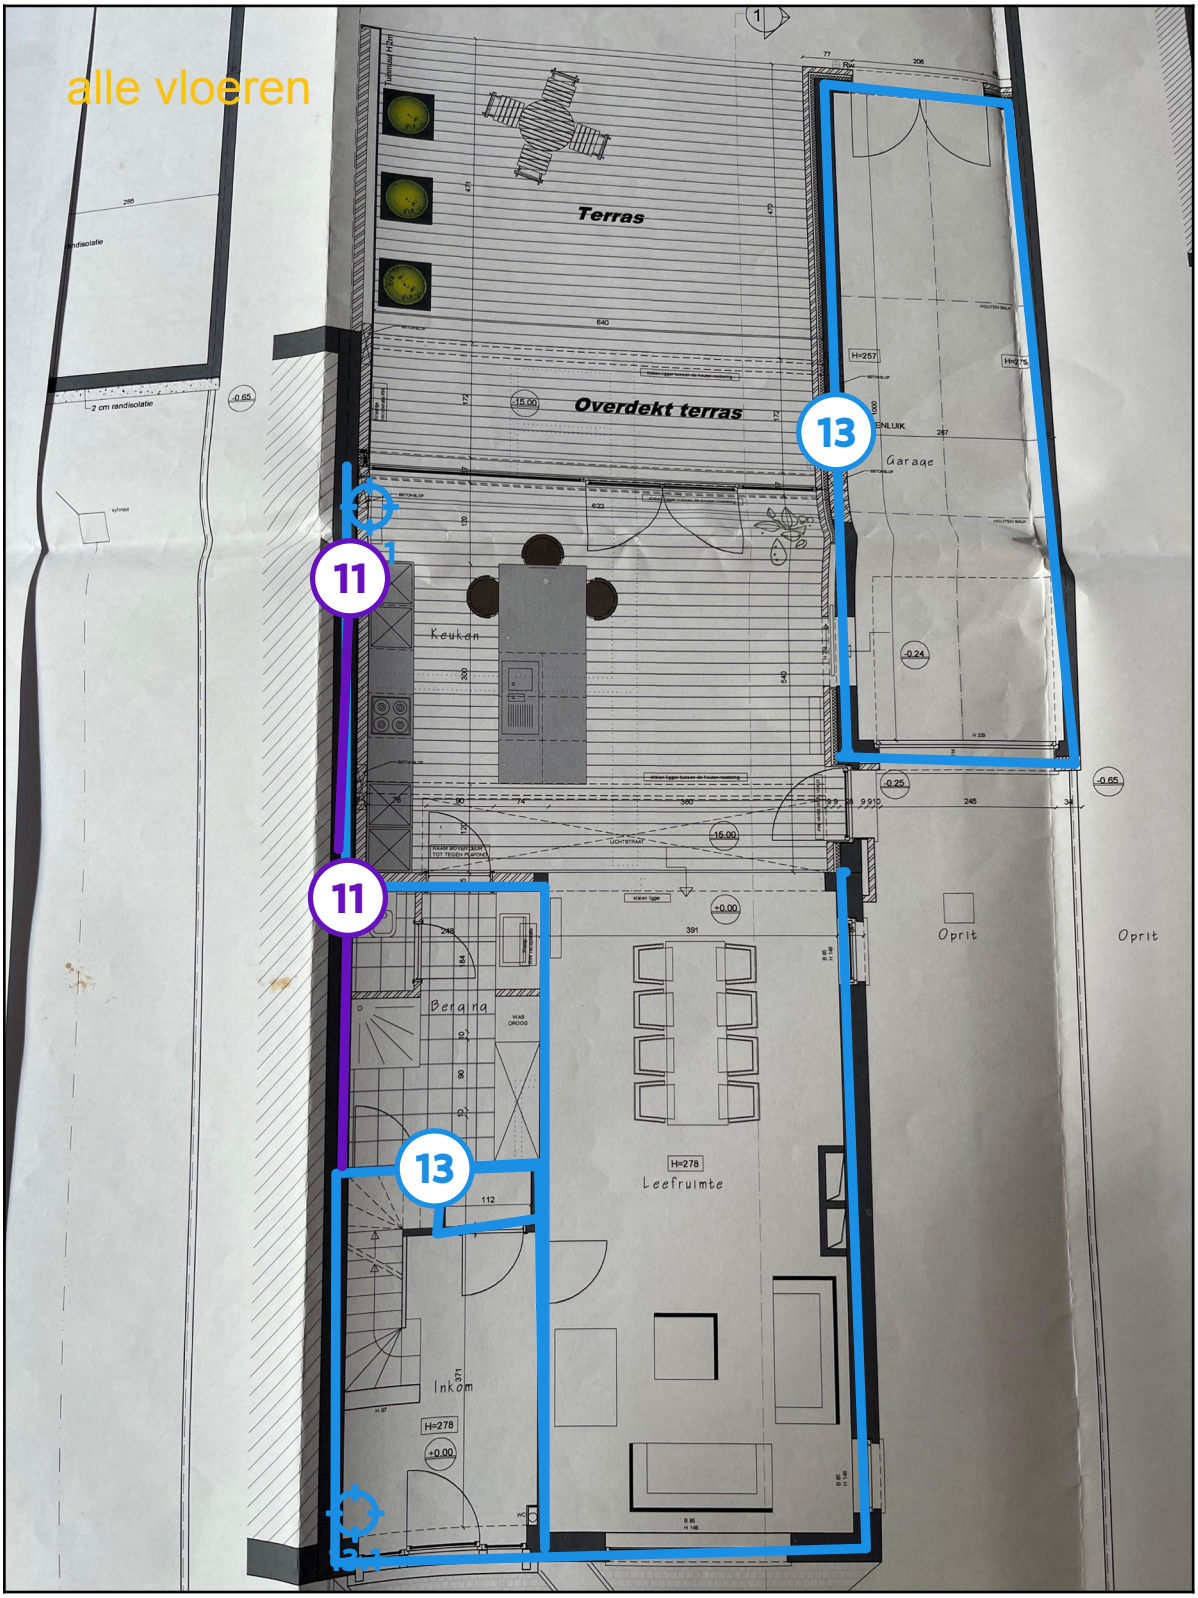
Plan 1.6: Gelijkvloers

9. Tegellijm onder vloertegels	Advies	-
11. Tegellijm achter wandtegels & plinten	Advies	-
13. Pleisterwerk wanden	Geen asbest	-
13.1 Code: M01	Mengmonster	-

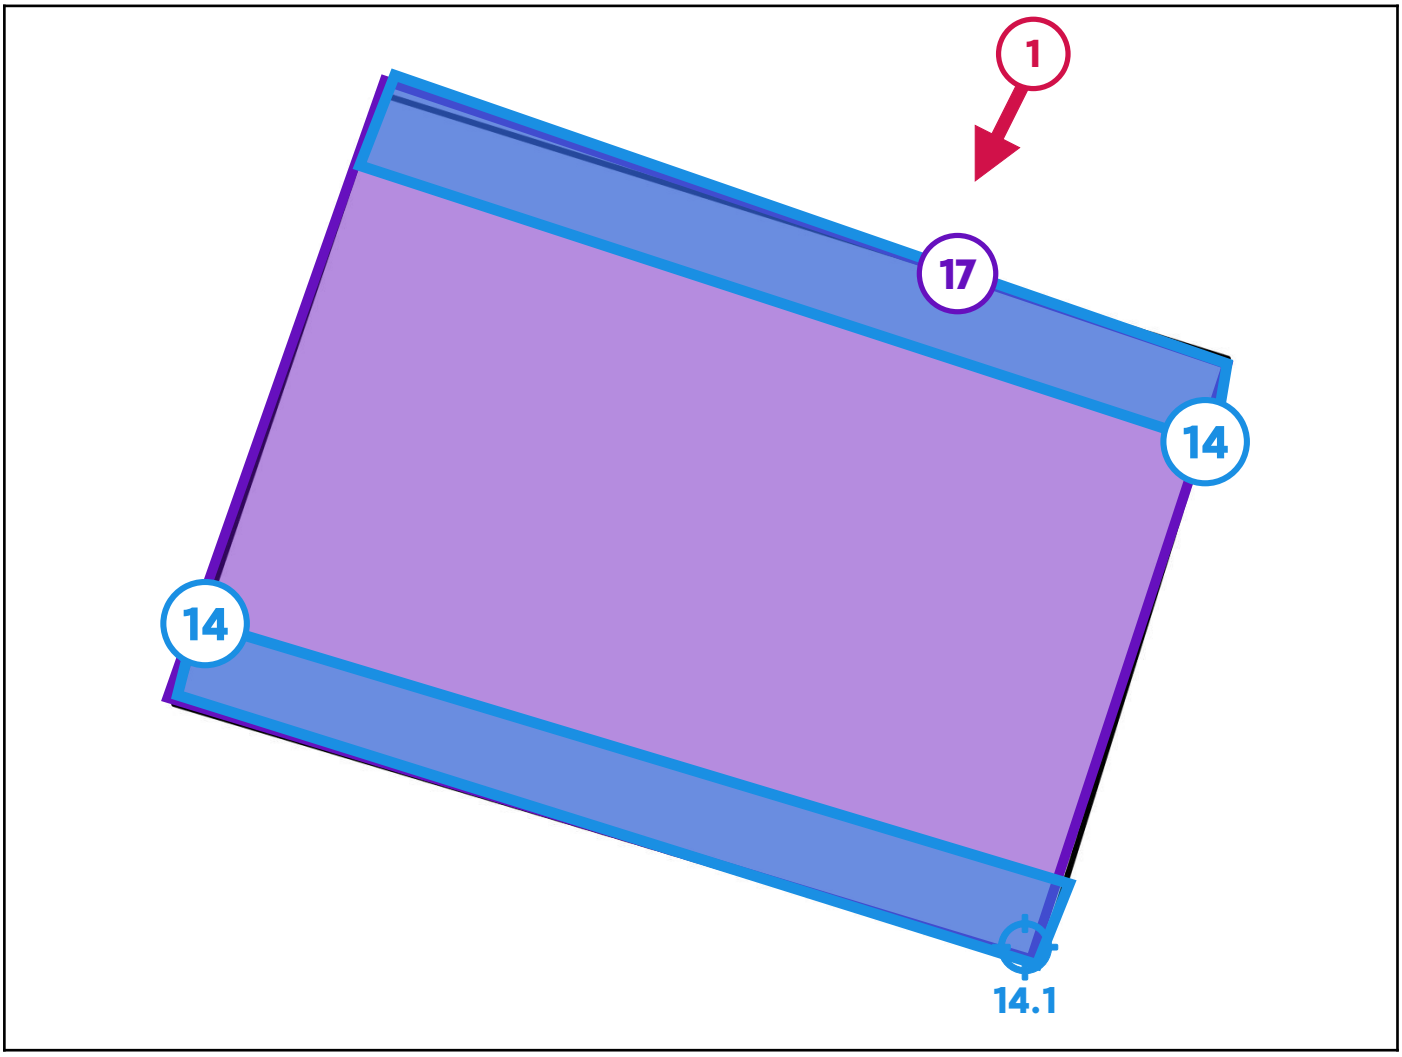
Plan 2.1: Tuinhuis

Beschrijving	Type	Actie
1. Afval cementplaat	Asbestmateriaal	Dringend verwijderen
14. Dakbedekking - Roofing	Geen asbest	-
14.1 Code: M05	Puntmonster	-
17. Dakbedekking - niet verdacht	Overige ruimte of materiaal	-

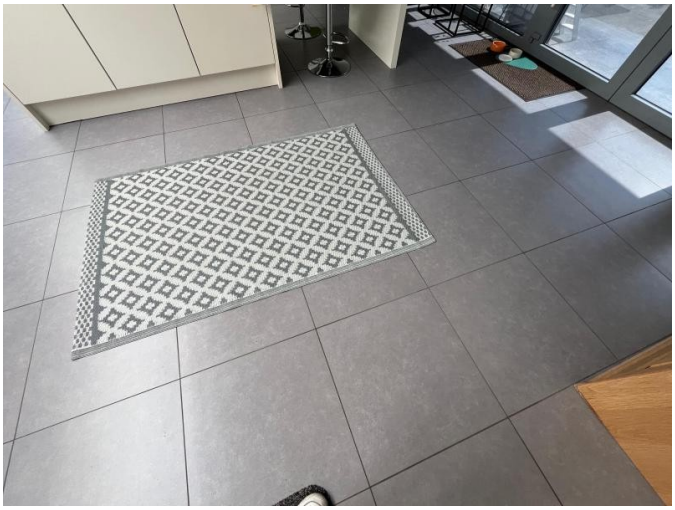
Fiche 9: Tegellijm onder vloertegels

Op moment van de inspectie kon niet worden nagegaan of de tegellijm onder de vloertegels asbestverdacht is. Bij renovatie of verwijdering van de tegels dient het materiaal te worden geanalyseerd voor de werken van start gaan.

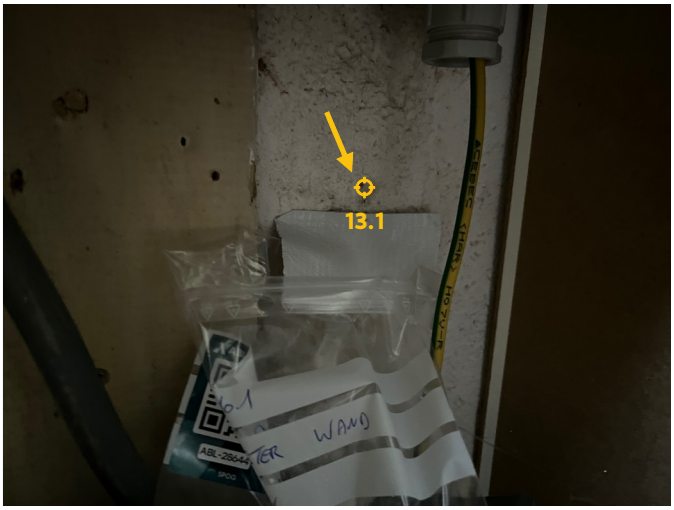
Fiche 13: Pleisterwerk wanden

Geen asbest

#	Type	Referentie	Resultaat
13.1	Mengmonster	M01	Geen asbest

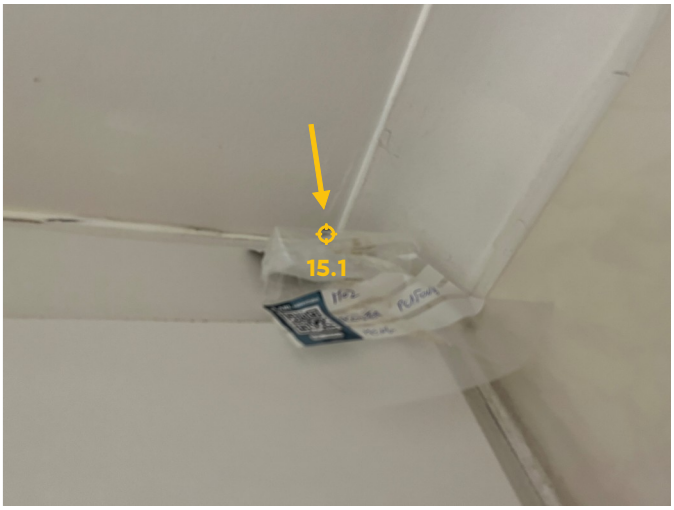
Fiche 15: Pleisterwerk plafonds

Geen asbest

#	Type	Referentie	Resultaat
15.1	Mengmonster	M02	Geen asbest
