Asbestinventarisattest

Lijneveldstraat 14, 9255 Buggenhout

Attestnummer : **20260828-000133.000**
Uitgegeven op : **28.08.2026**
Geldig tot : **28.08.2036**

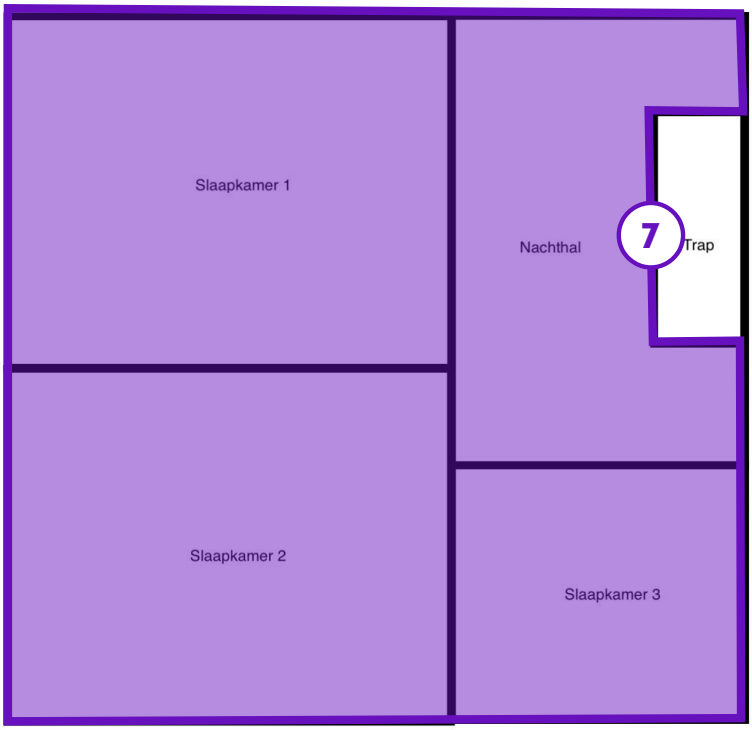
Plan 1.1: +1

7. Vloerbekleding +1 - Niet verdacht	Advies	-

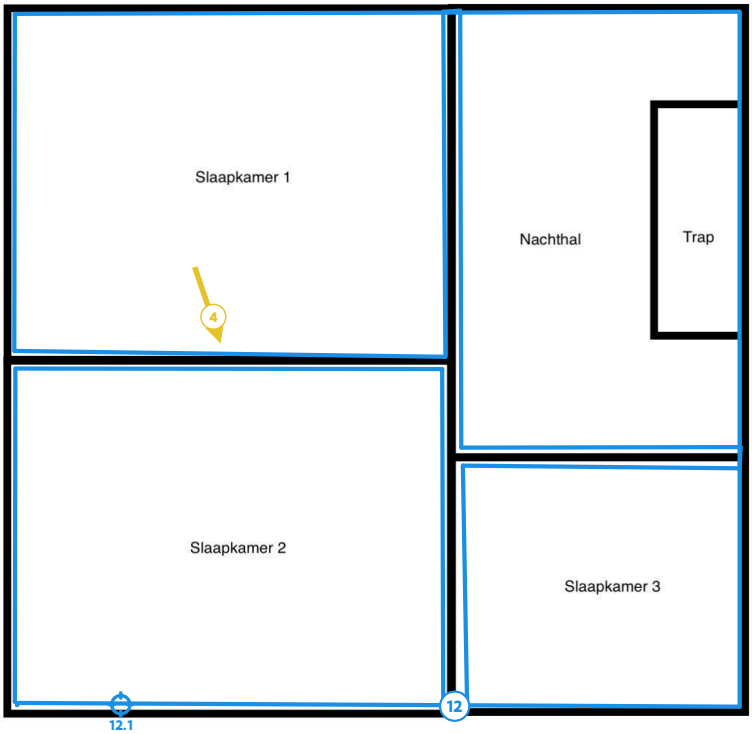
Plan 1.2: +1

4. Bakeliet - Stopcontacten & schakelaars slaapkamer 1 (binnen)	Asbestmateriaal	Zorgvuldig beheren
12. Pleisterwerk wanden	Geen asbest	-
12.1 Code: M01	Mengmonster	-
16. Afdichtingsmateriaal (mastiek,kit,..) aan schrijnwerk - Niet verdacht	Overige ruimte of materiaal	-

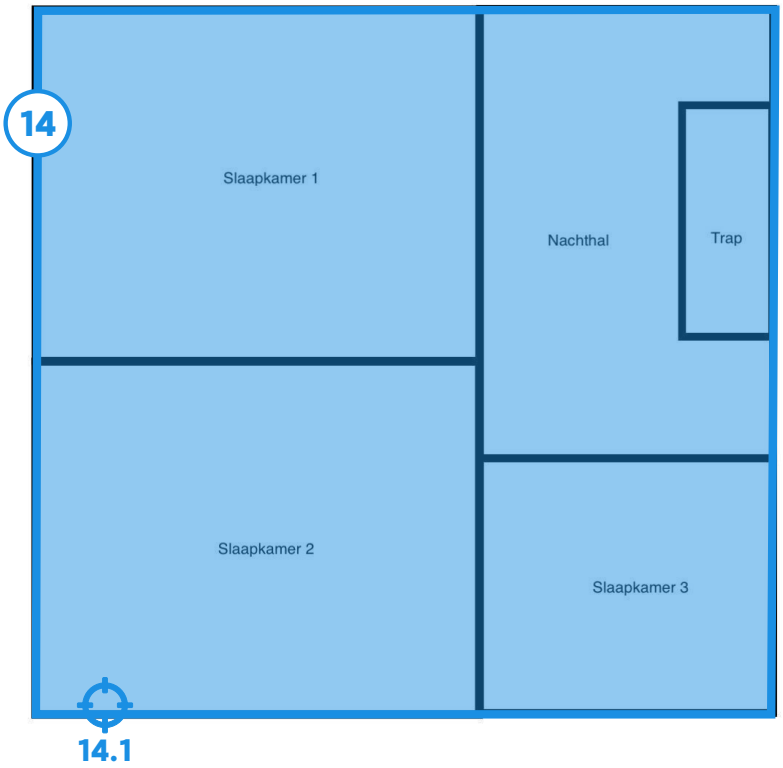
Plan 1.3: +1

14. Pleisterwerk plafonds	Geen asbest	-
14.1 Code: M02	Mengmonster	-

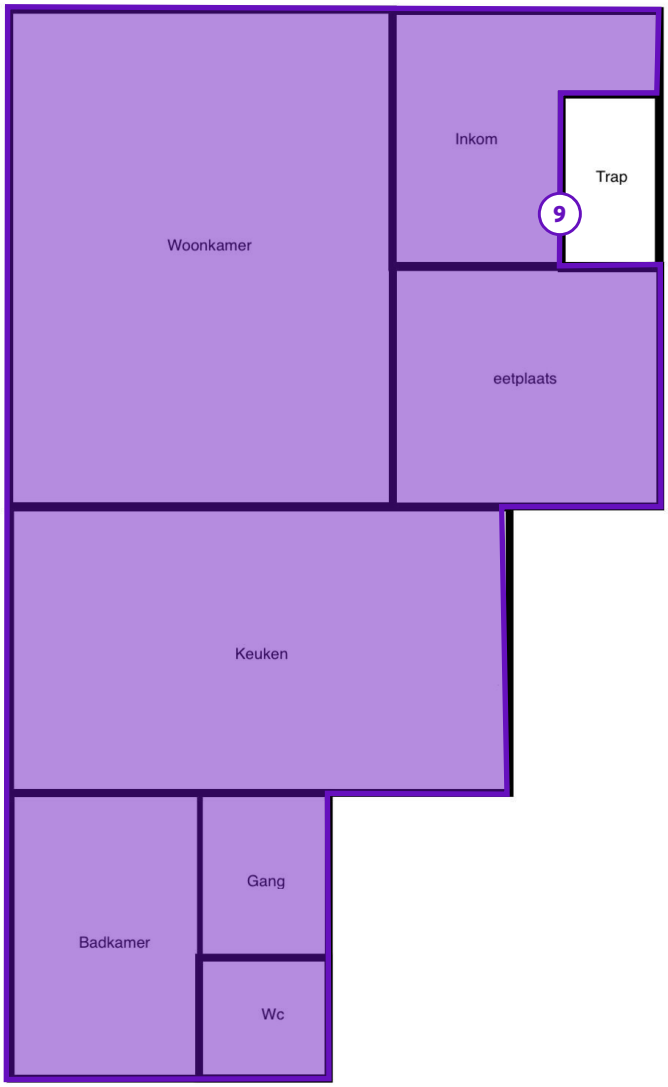
Plan 1.4: Glv

9. Tegellijm onder vloertegels en plinten gelijkvloers	Advies	-

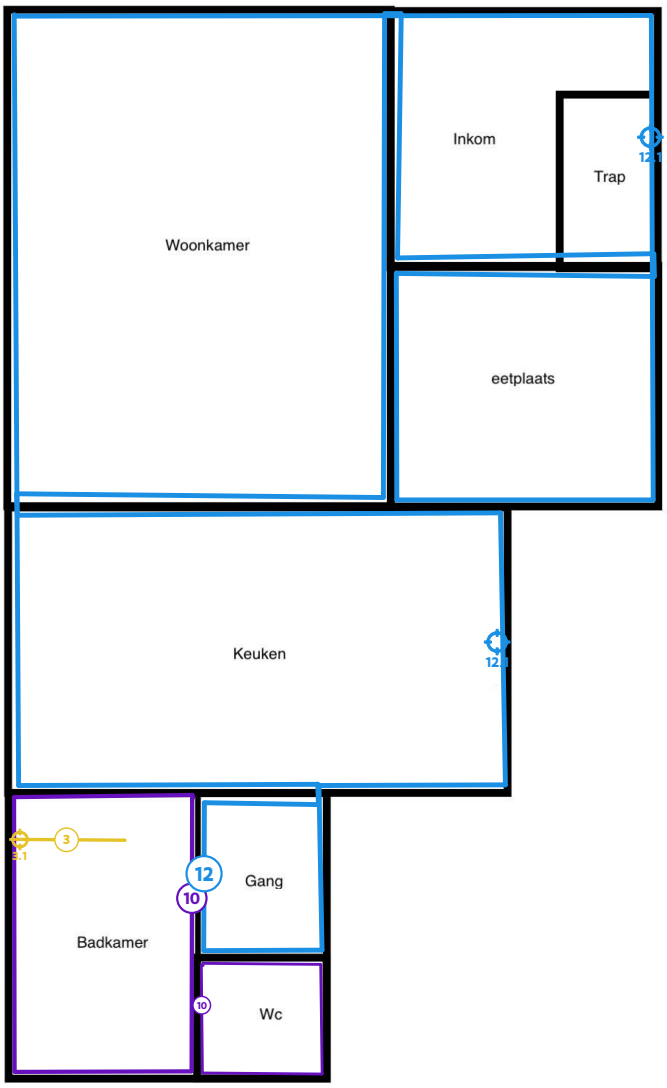
Plan 1.5: Glv

3. Asbestcementbuis badkamer (verluchting)	Asbestmateriaal	Zorgvuldig beheren
3.1 Code: M03	Puntmonster	-
10. Tegellijm achter wandtegels & plinten badkamer	Advies	-
12. Pleisterwerk wanden	Geen asbest	-
12.1 Code: M01	Mengmonster	-

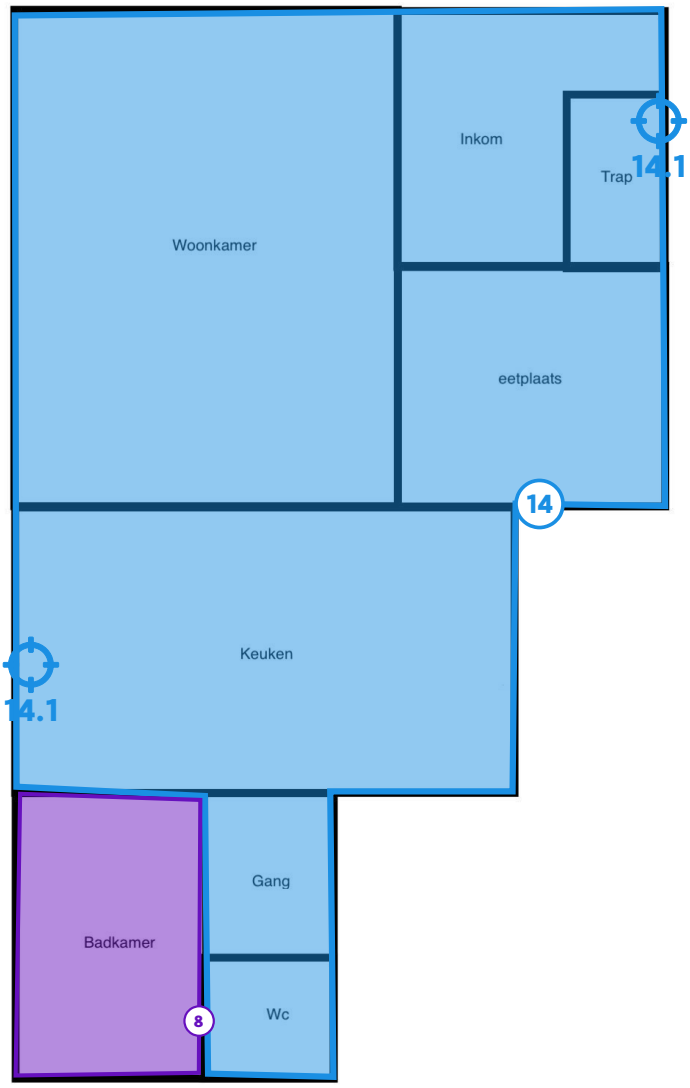
Plan 1.6: Glv

8. Plafondafwerking badkamer in pvc	Advies	-
14. Pleisterwerk plafonds	Geen asbest	-
14.1 Code: M02	Mengmonster	-

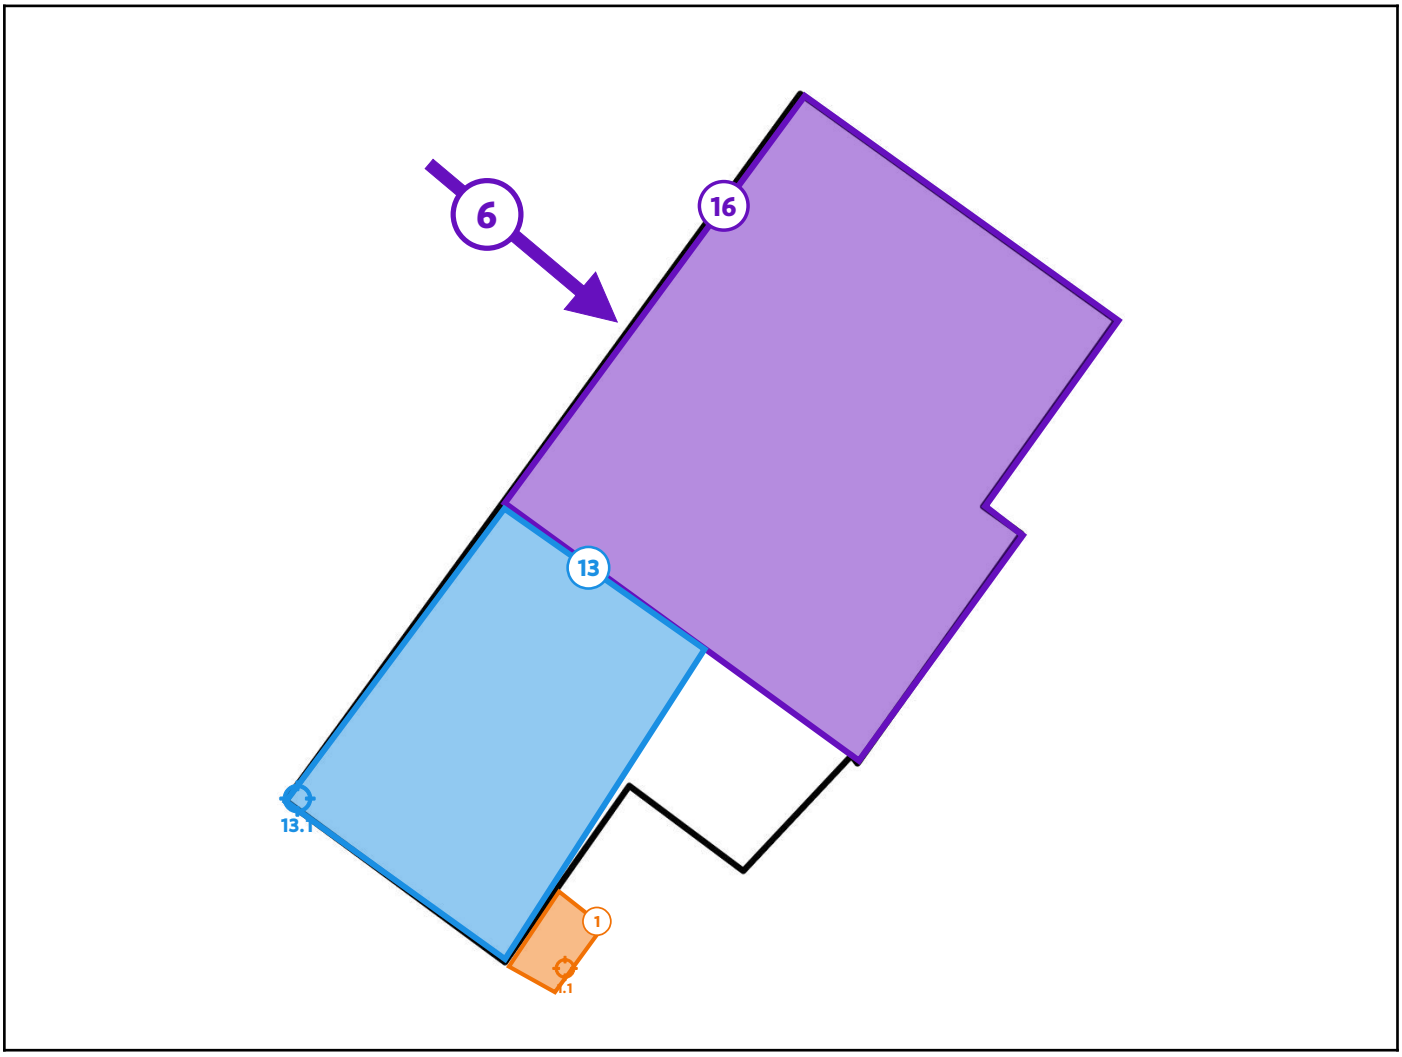
Plan 1.7: Hoofdgebouw plan

Beschrijving	Type	Actie
1. Luik terras	Asbestmateriaal	Verwijderen
1.1 Code: M07	Puntmonster	-
6. Binnenzijde en bovenzijde van de schouw	Beperking	-
13. Dakbedekking aanbouw - Roofing	Geen asbest	-
13.1 Code: M06	Puntmonster	-
16. Afdichtingsmateriaal (mastiek,kit,...) aan schrijnwerk - Niet verdacht	Overige ruimte of materiaal	-

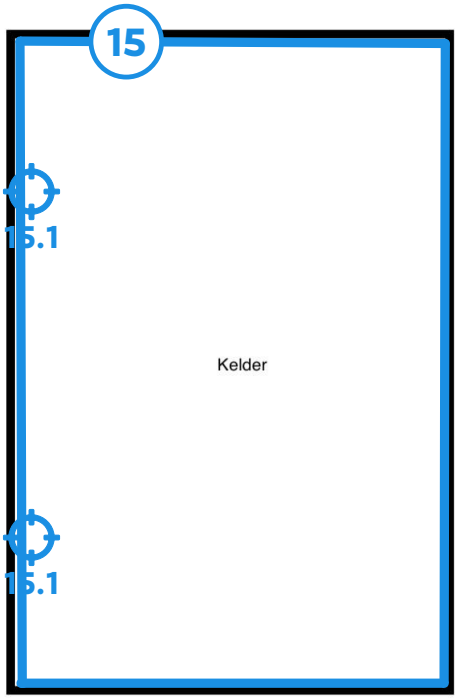
Plan 1.8: Kelder

15. Cementering binnen (kelder)	Geen asbest	-
15.1 Code: M05	Mengmonster	-

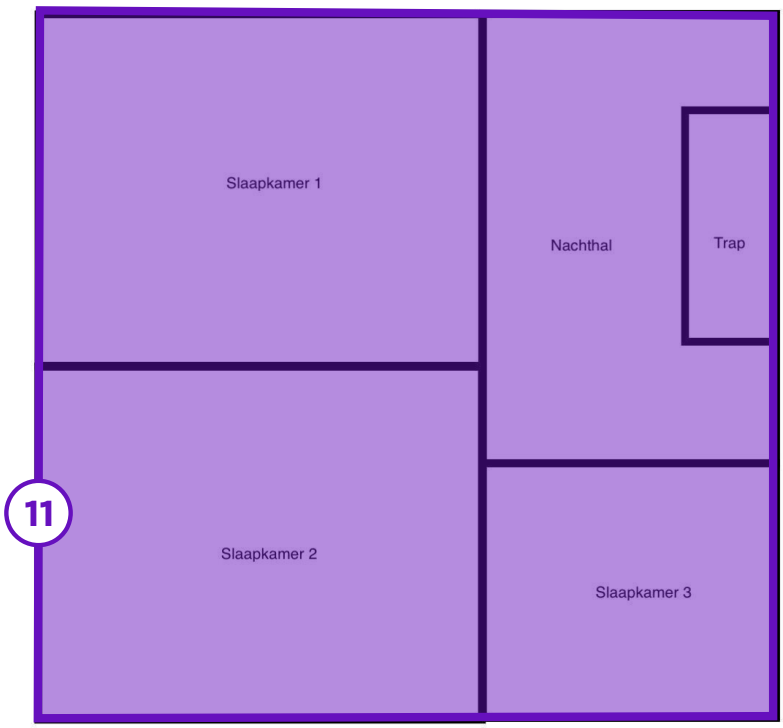
Plan 1.9: +1

11. Zolder zonder toegangsluik	Advies	-

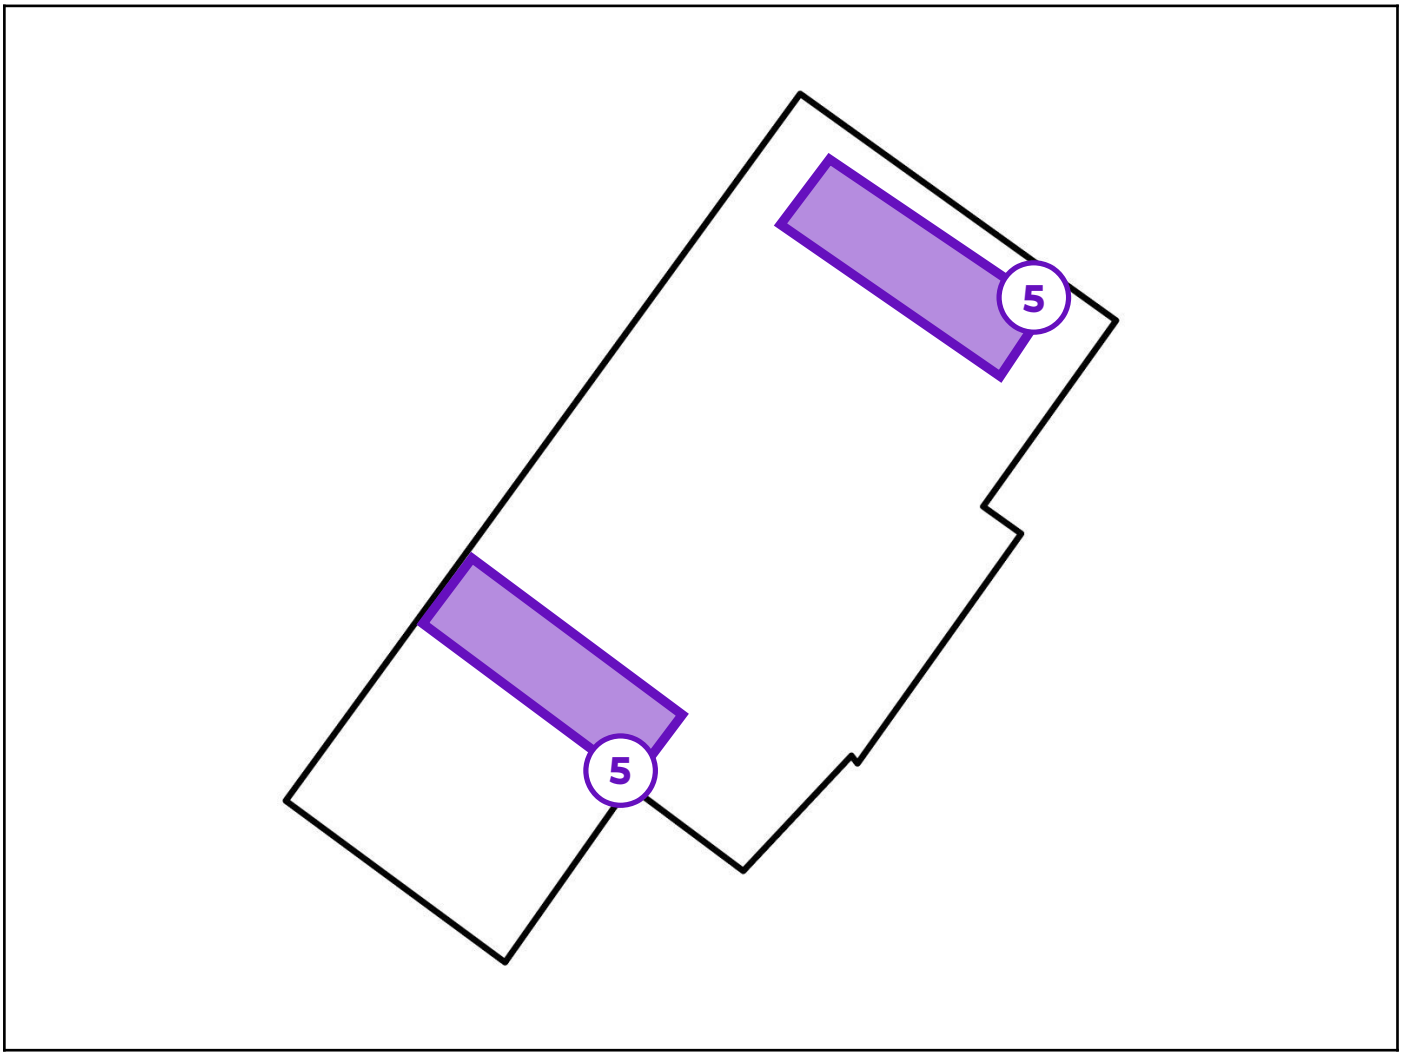
Plan 1.10: Hoofdgebouw plan

Beschrijving	Type	Actie
5. Dakbedekking (>3,50m) dakkapel voor en achterkant	Beperking	-

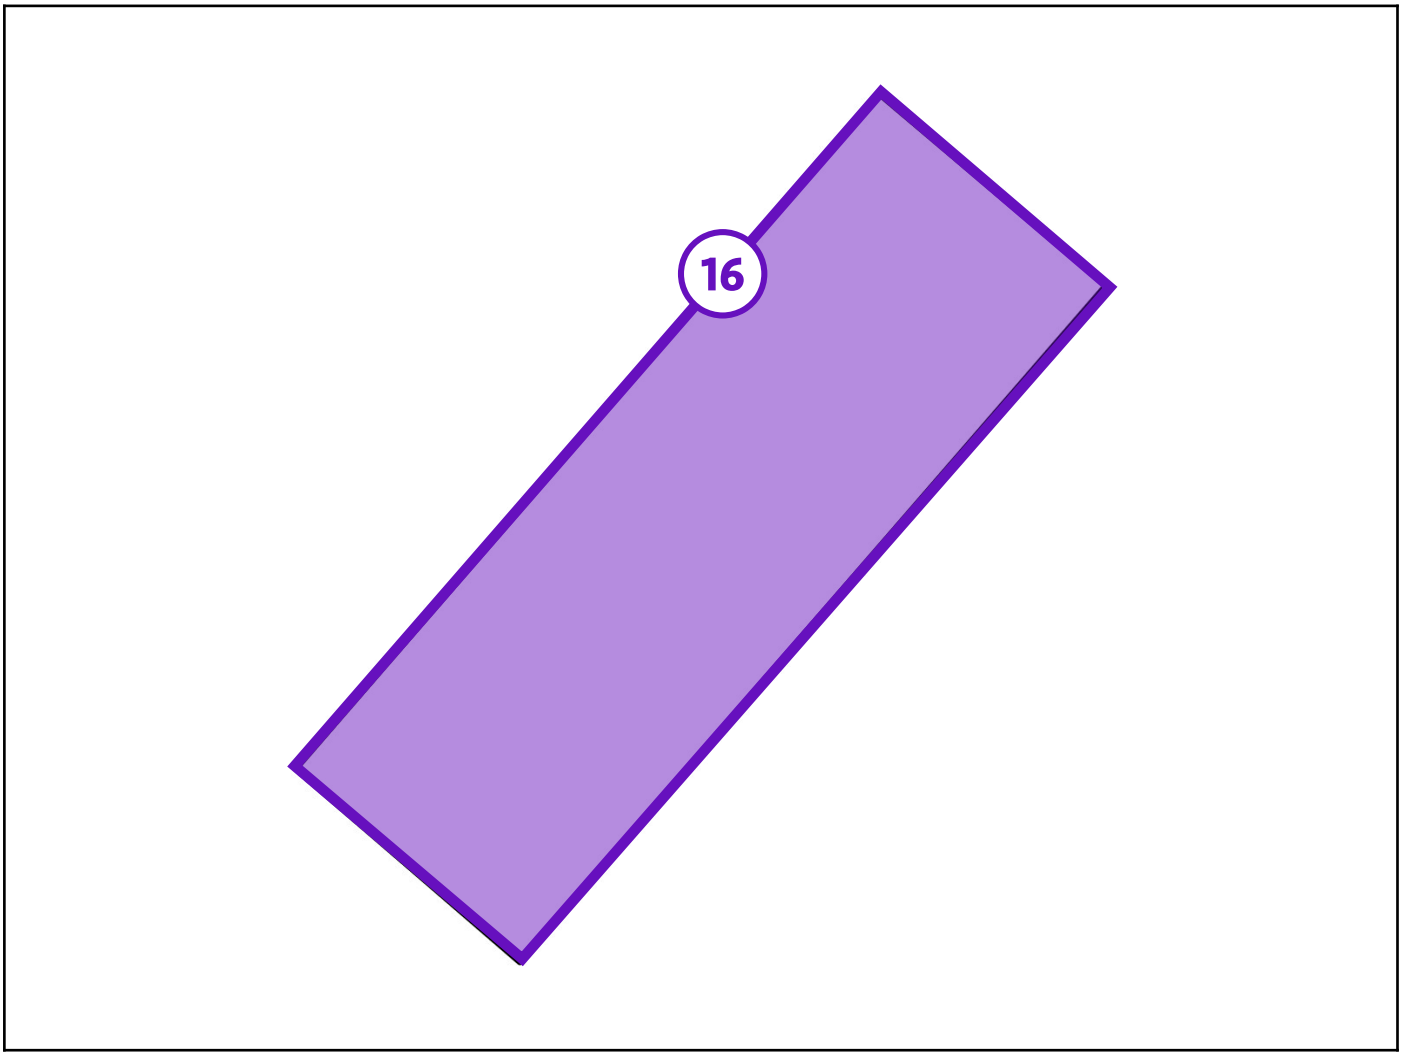
Plan 2.1: Bijgebouw plan

Beschrijving	Type	Actie
16. Afdichtingsmateriaal (mastiek,kit,...) aan schrijnwerk - Niet verdacht	Overige ruimte of materiaal	-

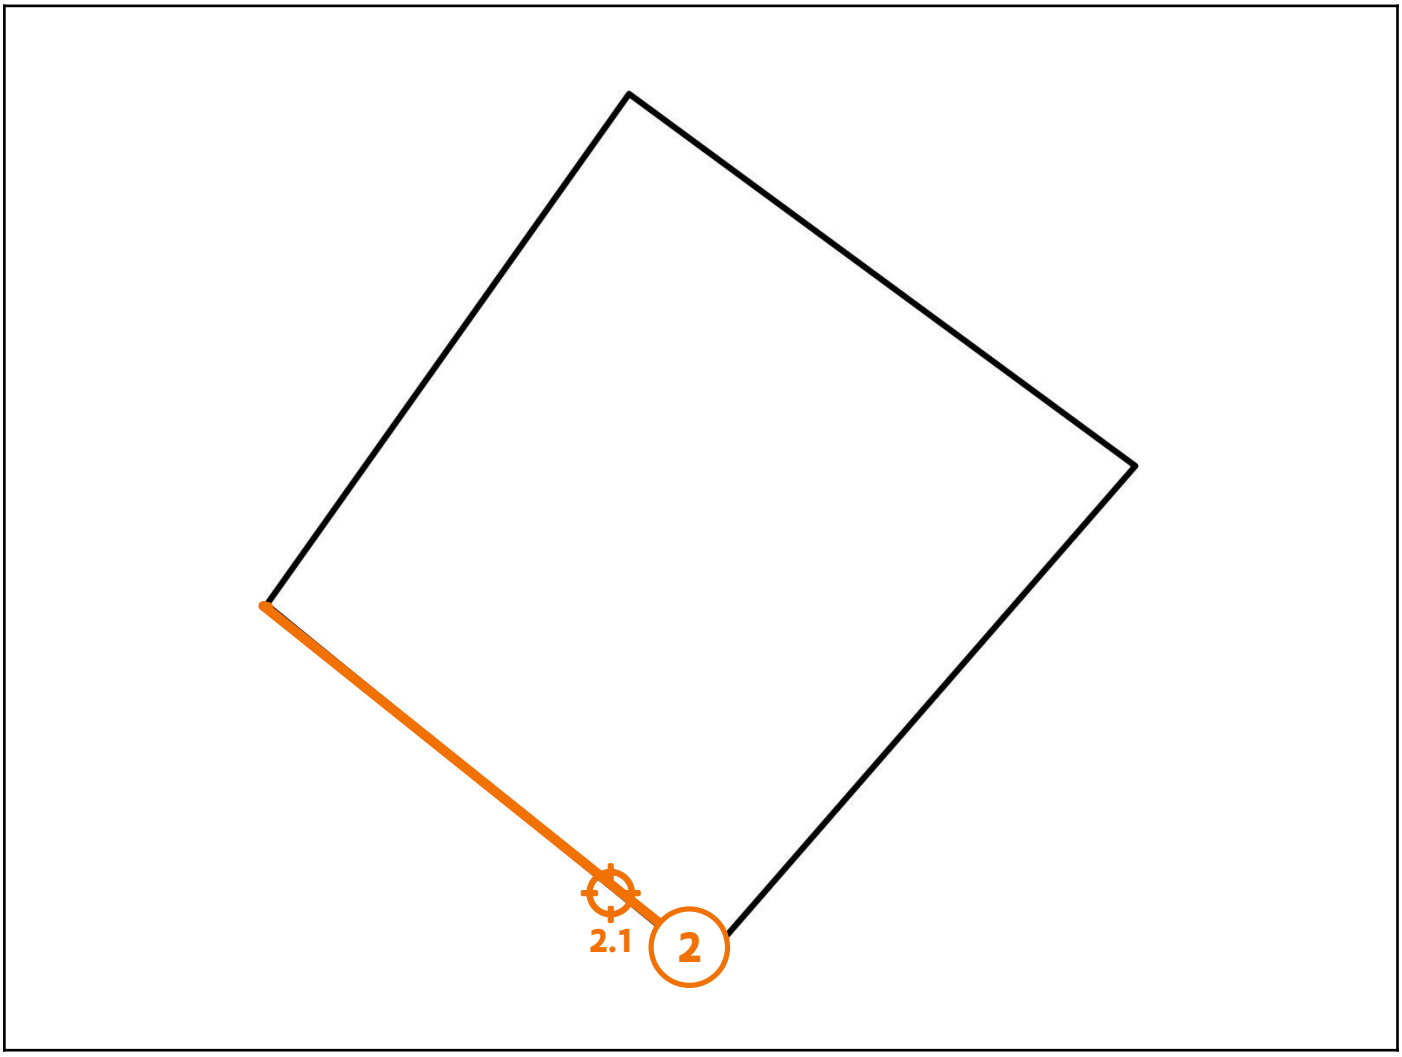
Plan 3.1: Afdak plan

Beschrijving	Type	Actie
2. Cementplaat afdak	Asbestmateriaal	Verwijderen
2.1 Code: M04	Puntmonster	-

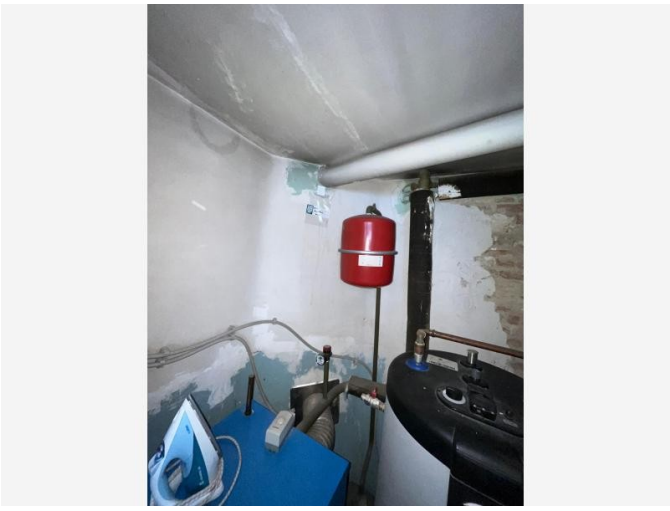
Fiche 3: Asbestcementbuis badkamer (verluchting)

Conclusie

Eindbeoordeling materiaalrisico	Zeer laag materiaalrisico en/of zeer lage kans op vezelvrijgave

Gebondenheid	Categorie 1: hechtgebonden in oorsprong
Asbestsoort (vezeltype)	Crocidoliet aanwezig
Asbestconcentratie	Laag (< 50%)
Afschermingsgraad van het gehele materiaal	Niet-stootvaste afscherming
Toestand van het materiaal	Onbeschadigd, niet verweerd

#	Type	Referentie	Resultaat
3.1	Puntmonster	M03	Chrysotiel, Crocidoliet

Zorgvuldig beheren

- Zorg voor een veilig beheer. Vermijd het beschadigen van het asbestmateriaal. Controleer de toestand jaarlijks op wijzigingen.

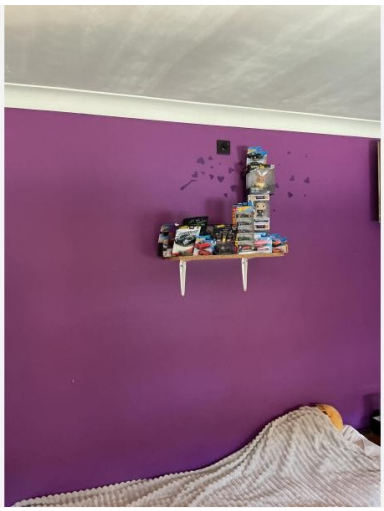
Fiche 4: Bakeliet - Stopcontacten & schakelaars slaapkamer 1 (binnen)

Eindbeoordeling materiaalrisico	Laag materiaalrisico en/of verlaagde kans op vezelvrijgave

Gebondenheid	Categorie 1: hechtgebonden in oorsprong
Asbestsoort (vezeltype)	Crocidoliet aanwezig
Asbestconcentratie	Laag (< 50%)
Afschermingsgraad van het gehele materiaal	Geheel of deels vrij aan de binnenlucht, maar geen contact met binnenluchtstromen
Toestand van het materiaal	Onbeschadigd, niet verweerd

Zorgvuldig beheren

- Zorg voor een veilig beheer. Vermijd het beschadigen van het asbestmateriaal. Controleer de toestand jaarlijks op wijzigingen.
- Voer bijkomende staalname(s) uit.

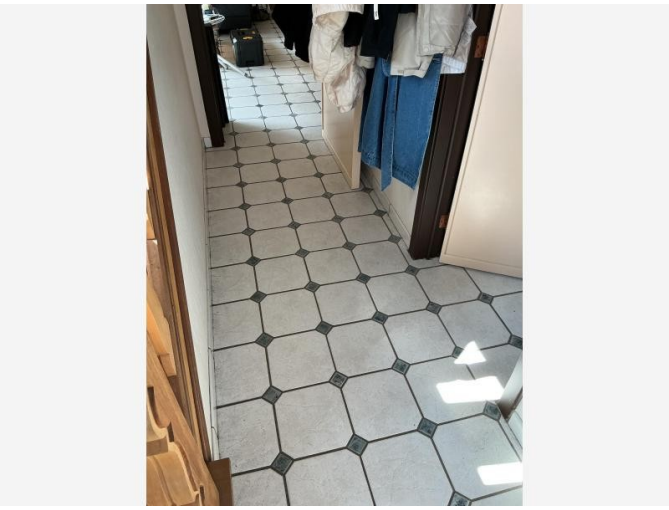
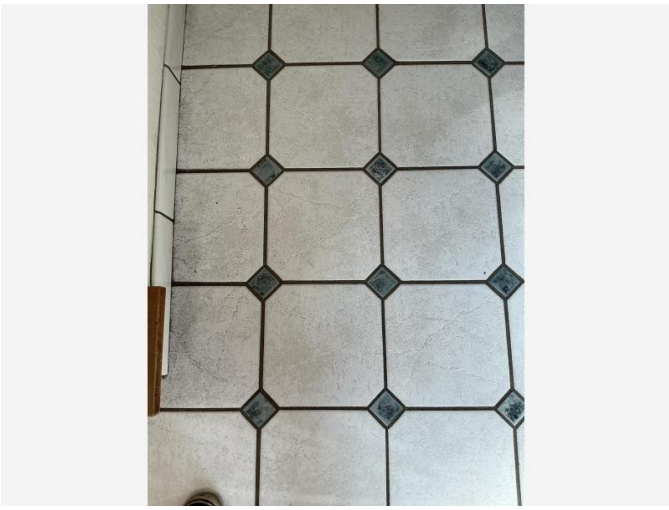
Fiche 9: Tegellijm onder vloertegels en plinten gelijkvloers

Informatie over een materiaal dat de asbestdeskundige niet kan waarnemen of vaststellen

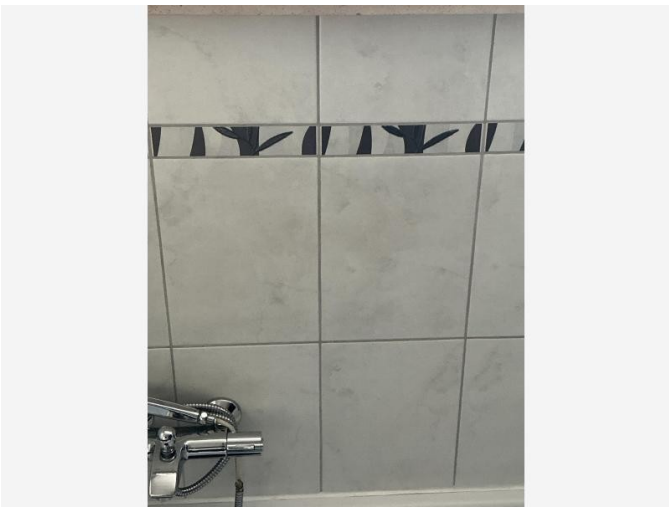
Informatie over een materiaal dat de asbestdeskundige niet kan waarnemen of vaststellen

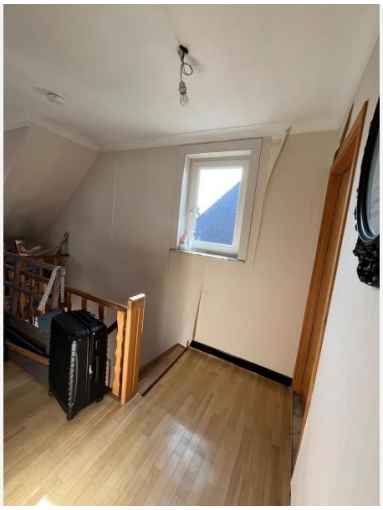
Fiche 11: Zolder zonder toegangsluik

Informatie over een materiaal dat de asbestdeskundige niet kan waarnemen of vaststellen

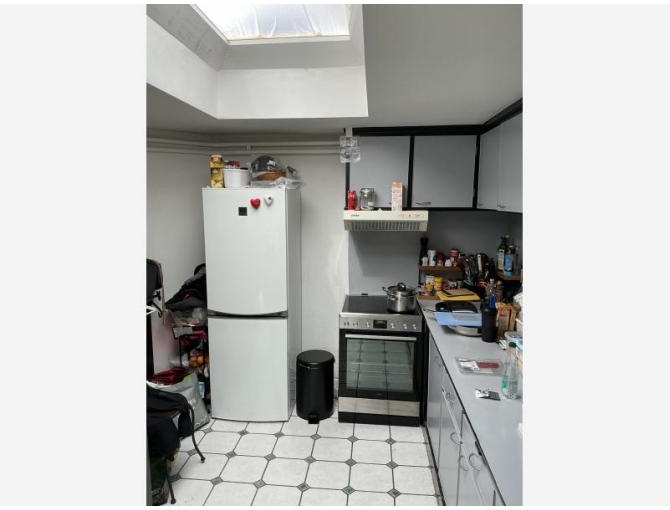
Fiche 14: Pleisterwerk plafonds

Geen asbest

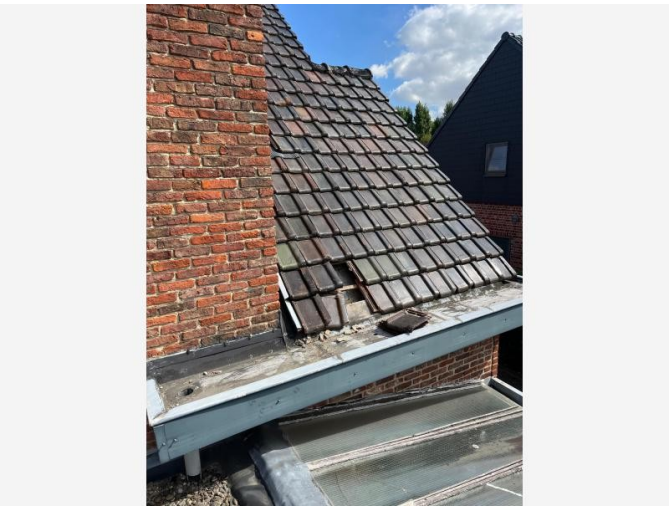
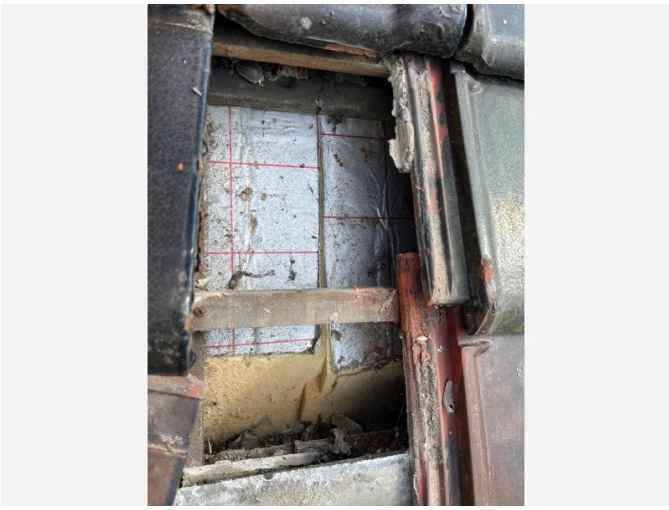
Beschrijving	Notitie	Terug te vinden op plannen
Fiche 19: Onderdak-niet aanwezig	Op moment van inventarisatie werd vastgesteld dat er geen onderdak aanwezig is . Dit werd steekproefgewijs gecontroleerd.	-
Fiche 20: Liftinfrastructuur - niet aanwezig	-	-
Fiche 21: Leidingisolatie - niet aanwezig	Geen leidingisolatie aanwezig.	-
