Asbestinventarisattest

Nanovestraat 135, 1745 Opwijk

Attestnummer : **20260923-000308.000**
Uitgegeven op : **23.09.2026**
Geldig tot : **Onbeperkt** (tenzij de toestand wijzigt)

Asbestveilig (maar mogelijk niet asbestvrij)

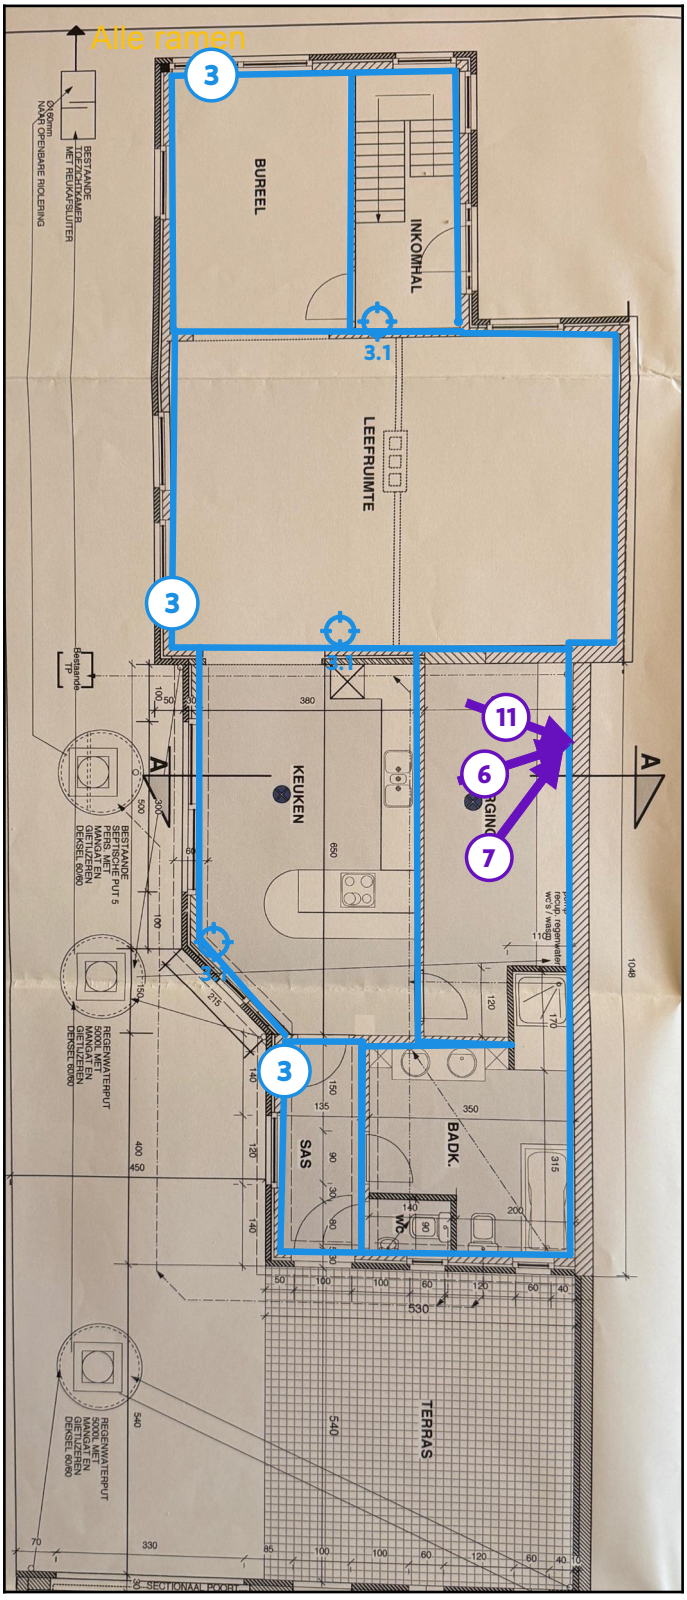
Plan 1.1: Gelijkvloers

3. Pleisterwerk wanden	Geen asbest	-
3.1 Code: M01	Mengmonster	-
6. CV-ketel (niet verdacht)	Overige ruimte of materiaal	-
7. Rookgaskanaal (niet verdacht)	Overige ruimte of materiaal	-
8. Kit aan de ramen	Overige ruimte of materiaal	-
11. Leidingisolatie (niet aanwezig)	Overige ruimte of materiaal	-

#	Type	Referentie	Resultaat
3.1	Mengmonster	M01	Geen asbest

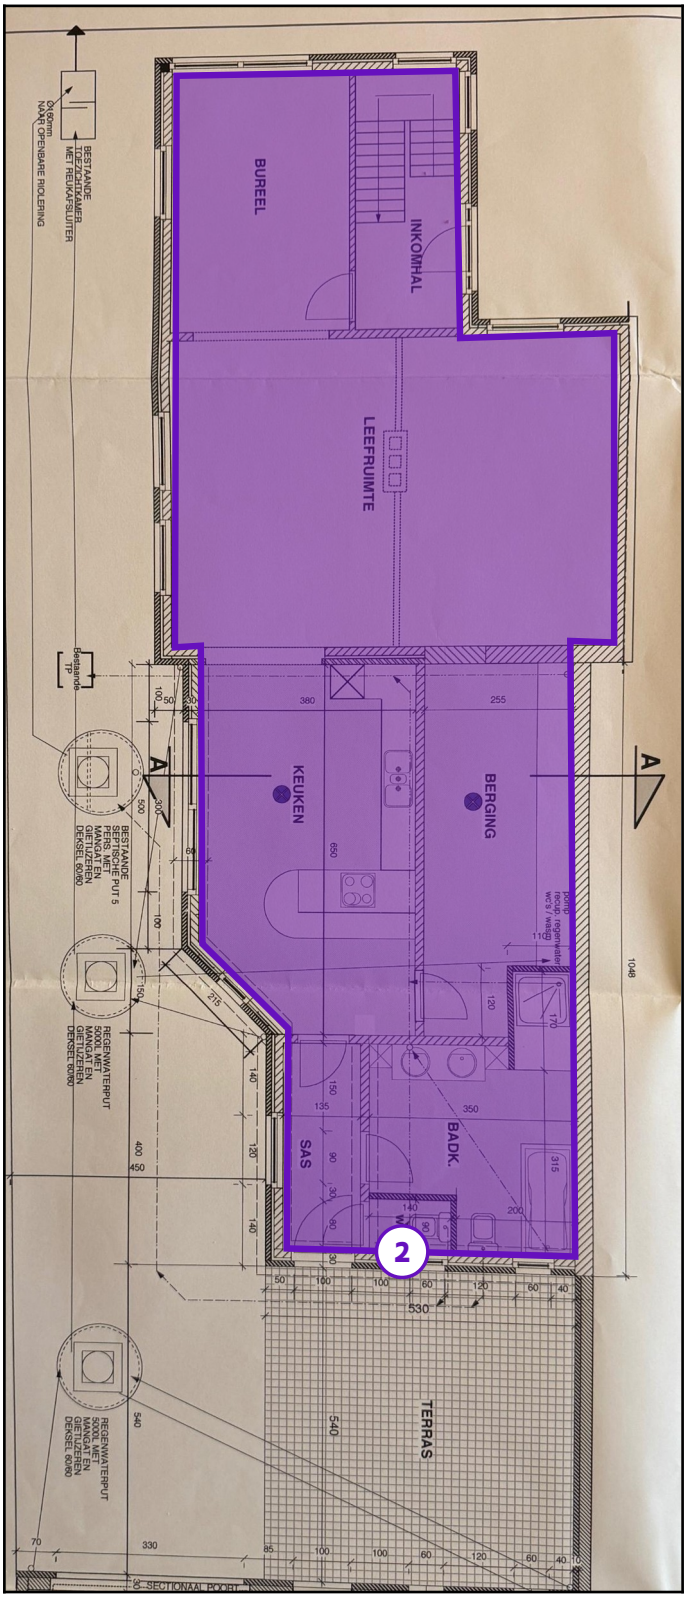
Plan 1.2: Gelijkvloers kopie

2. Plafonds bestaande uit voorzetpanelen	Advies	-

De plafonds werden afgewerkt met niet-asbestverdachte voorzetpanelen die inspectie van de bedekte structuur (opbouw, pleisterwerk) verhinderen.

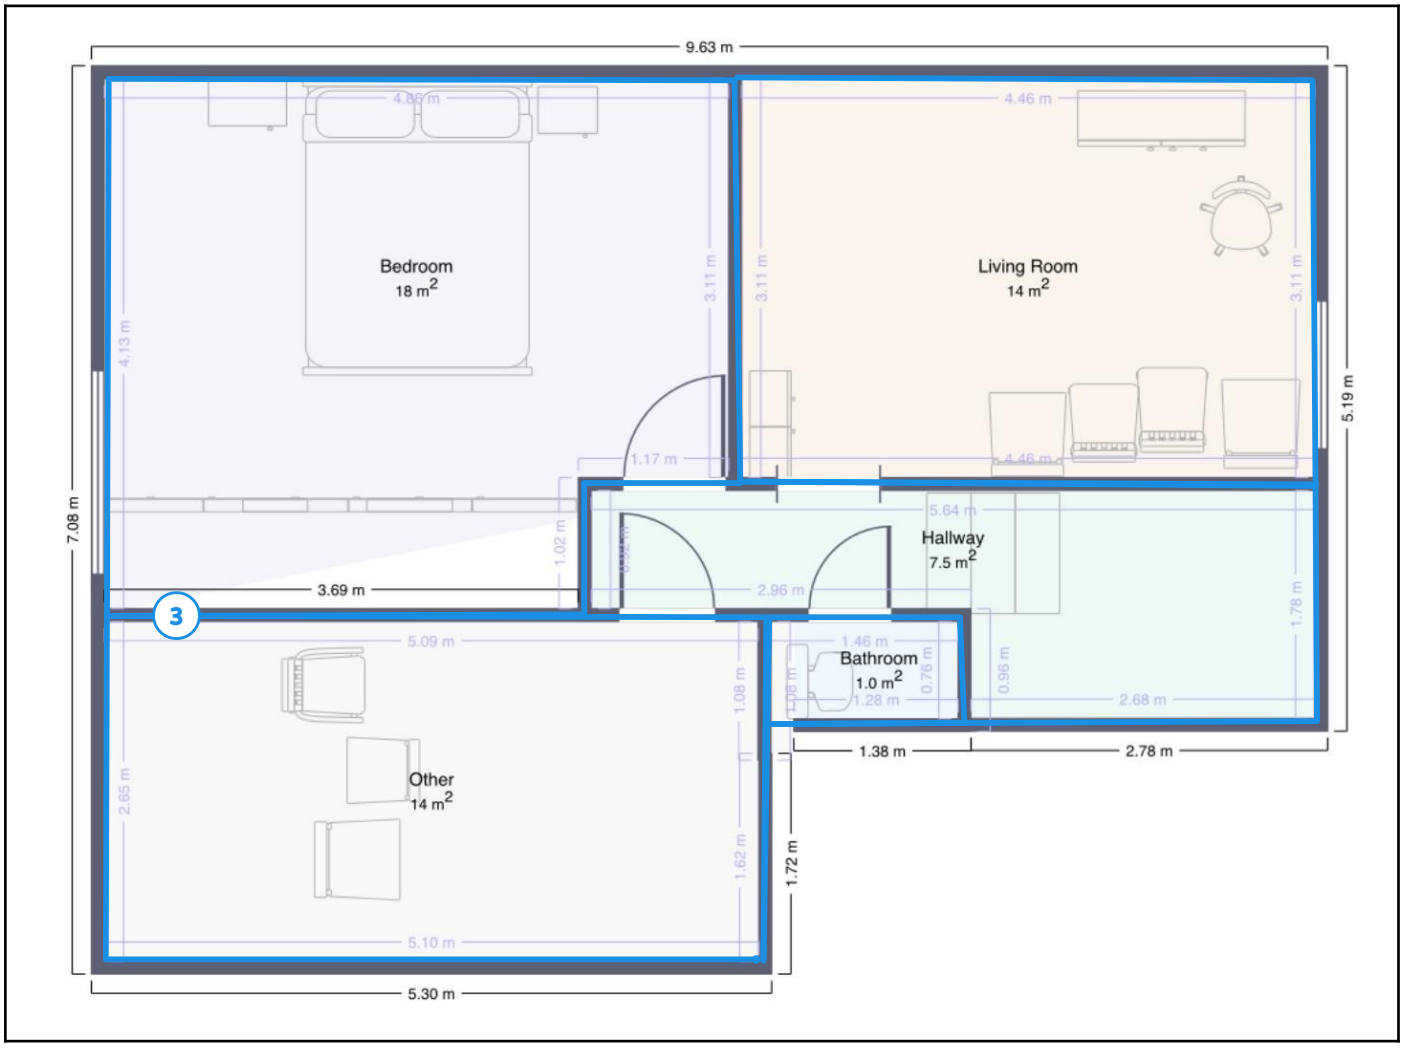
Plan 1.3: Verdiep

Beschrijving	Type	Actie
3. Pleisterwerk wanden	Geen asbest	-

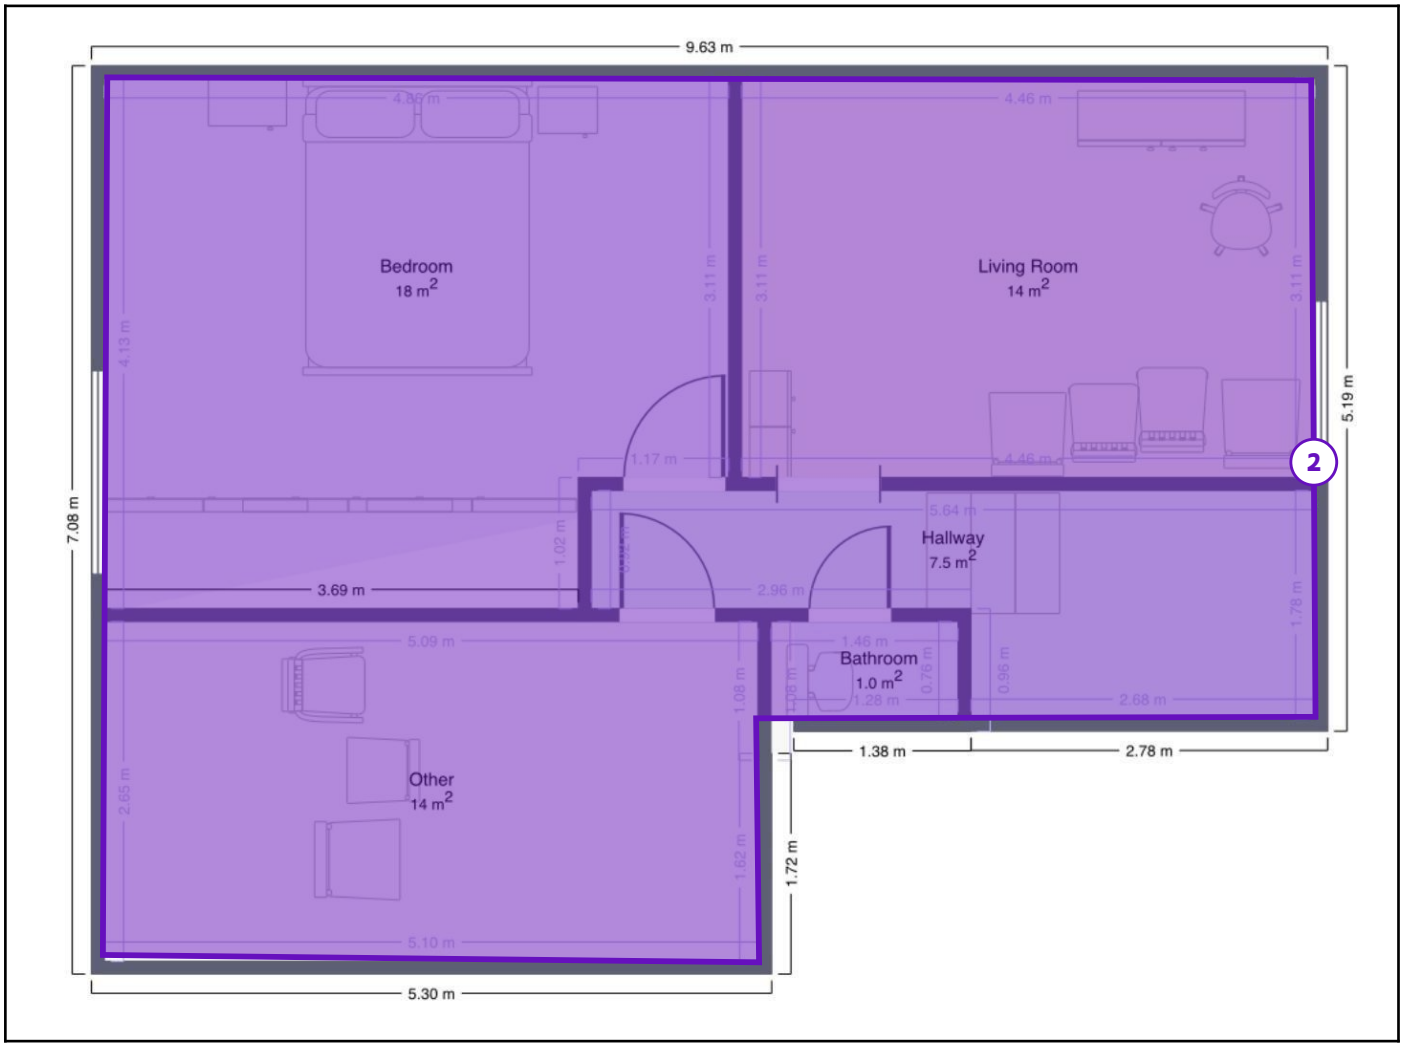
Plan 1.4: Verdiep kopie

Beschrijving	Type	Actie
2. Plafonds bestaande uit voorzetpanelen	Advies	-

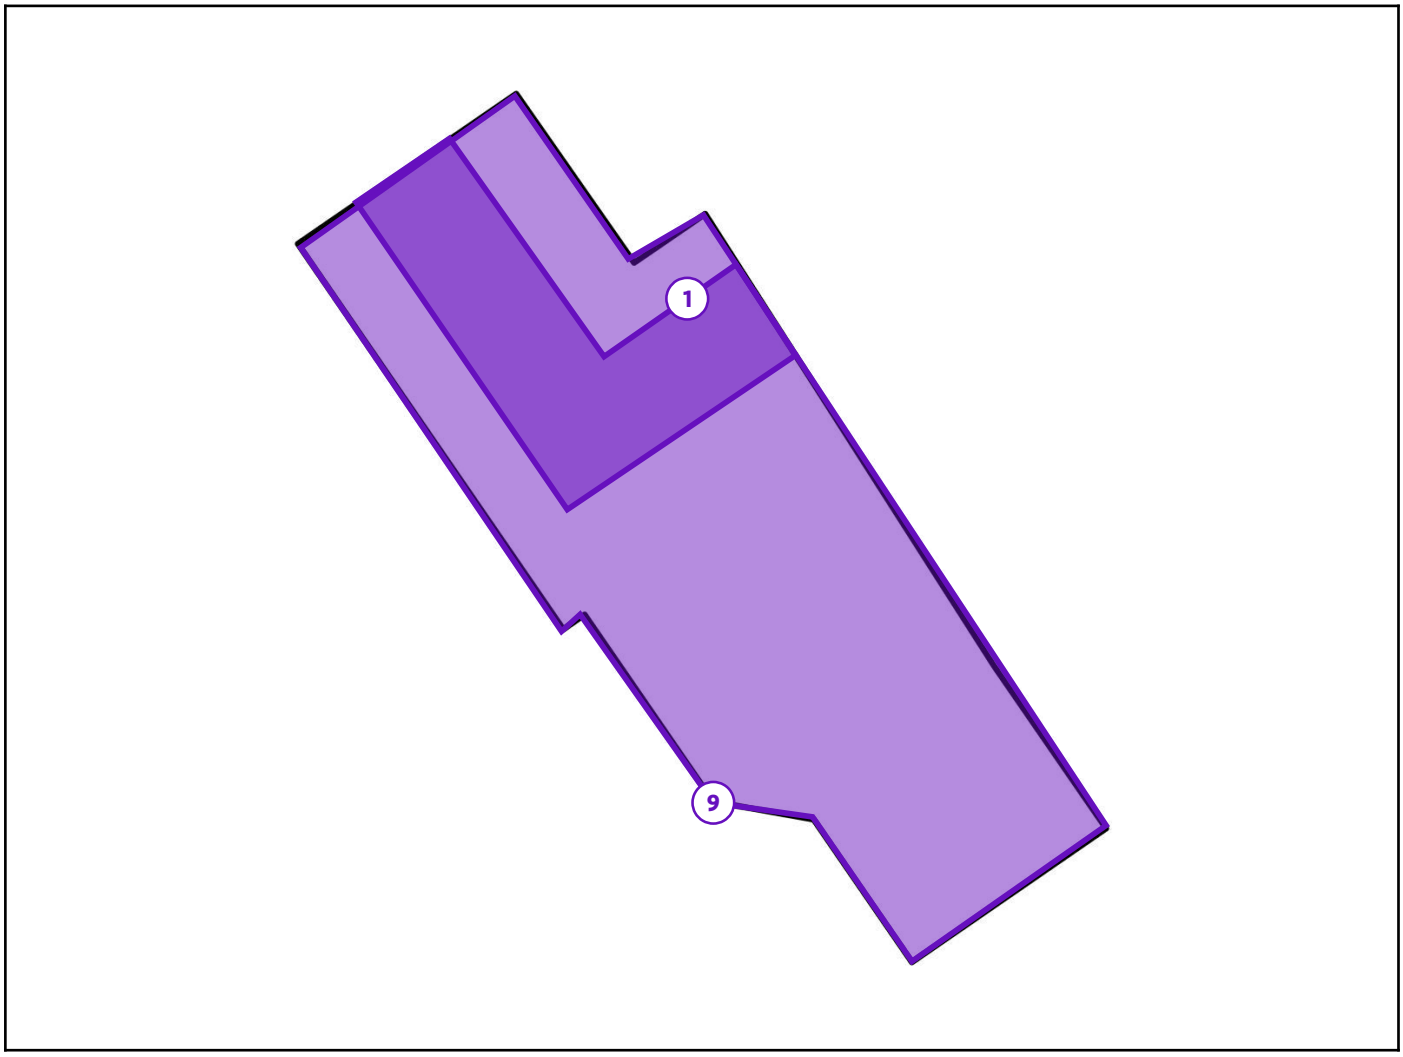
Plan 1.5: Onderdak

Beschrijving	Type	Actie
1. Zolder	Beperking	-
9. Geen asbestverdacht onderdak aangetroffen	Overige ruimte of materiaal	-

Reden: Het te onderzoeken materiaal situeert zich hoger dan 3,50 m te rekenen vanaf een veilige ondergrond

Uitleg van de asbestdeskundige: Zolder is niet betreedbaar, is via de binnenkant volledig afgewerkt is langs buiten is de hoogte meer dan 3,5m.

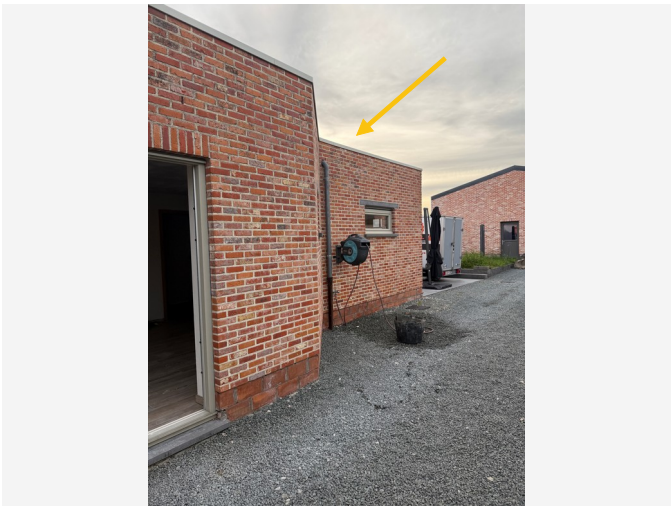
Beschrijving	Notitie	Terug te vinden op plannen
Fiche 4: Dakbedekking plat dak (niet verdacht)	De dakbedekking (EPDM) is niet asbestverdacht. Het is niet uitgesloten dat de EPDM werd gelegd op bestaande, mogelijk asbestverdachte roofing. Bij werken, laat dit controleren.	Plan 1.6: Dakenplan
Fiche 5: Dakbedekking bestaande uit pannen (niet verdacht)	De dakbedekking is niet-asbestverdacht.	Plan 1.6: Dakenplan
Fiche 6: CV-ketel (niet verdacht)	De CV-ketel (dichtingen, isolerend materiaal) is niet asbestverdacht. Ketel is van 2013.	Plan 1.1: Gelijkvloers
Fiche 7: Rookgaskanaal (niet verdacht)	Het rookgaskanaal is niet-asbestverdacht.	Plan 1.1: Gelijkvloers
Fiche 8: Kit aan de ramen	De kit aan de ramen is niet asbestverdacht. Alle ramen werden gecontroleerd.	Plan 1.1: Gelijkvloers
