Asbestinventarisattest

Driehuizen 58, 9200 Dendermonde

Attestnummer : **20261015-000359.000**
Uitgegeven op : **15.10.2026**
Geldig tot : **Onbeperkt** (tenzij de toestand wijzigt)

Asbestveilig (maar mogelijk niet asbestvrij)

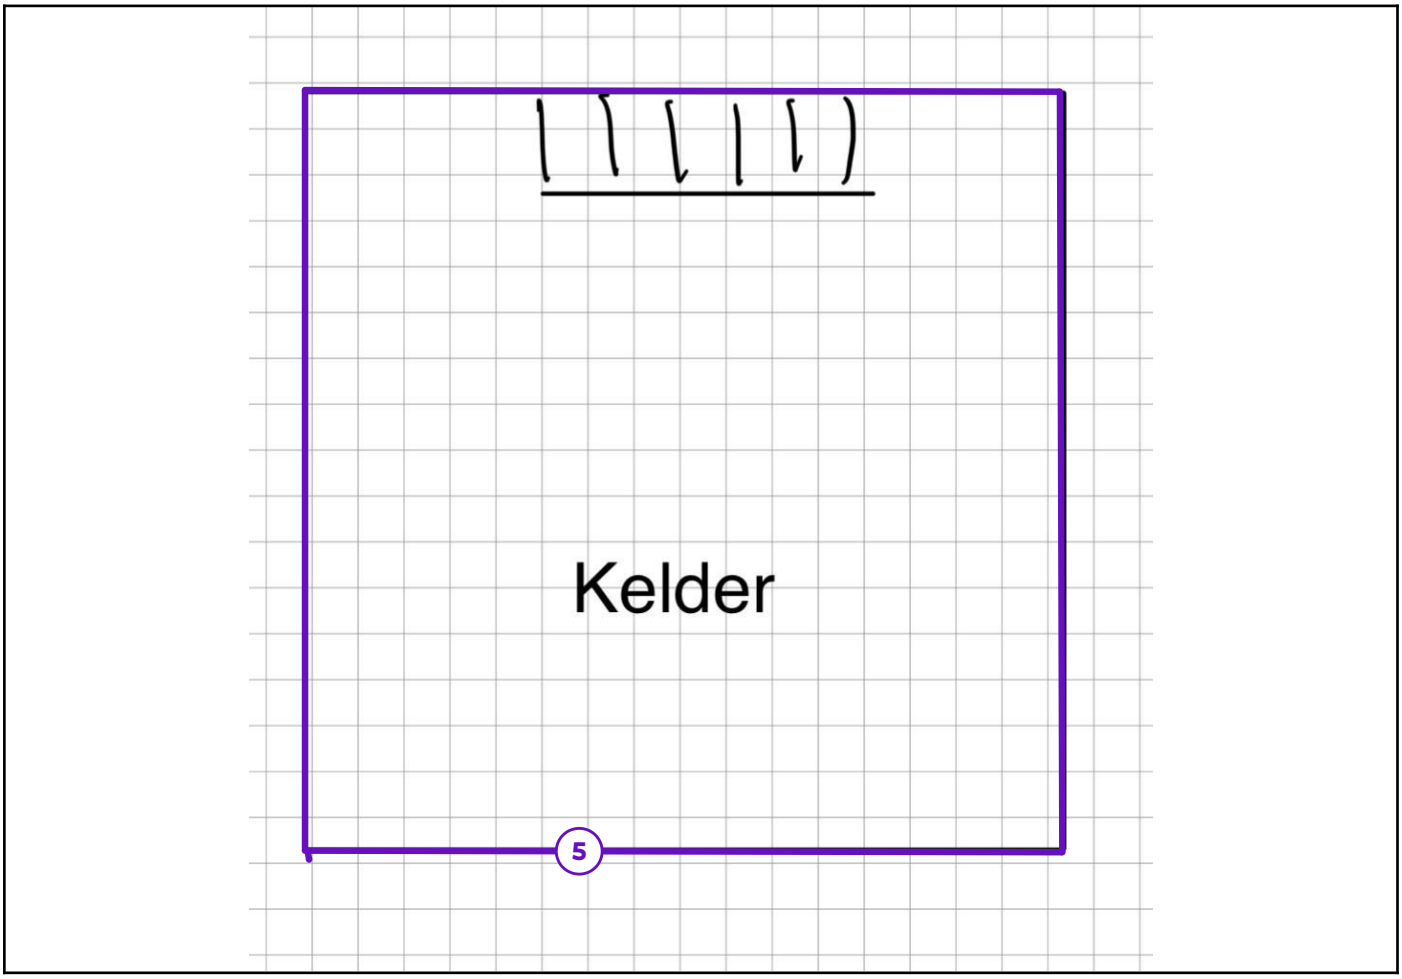
Plan 1.1: -1

Beschrijving	Type	Actie
5. Tegellijm achter wandtegels & plinten	Advies	-

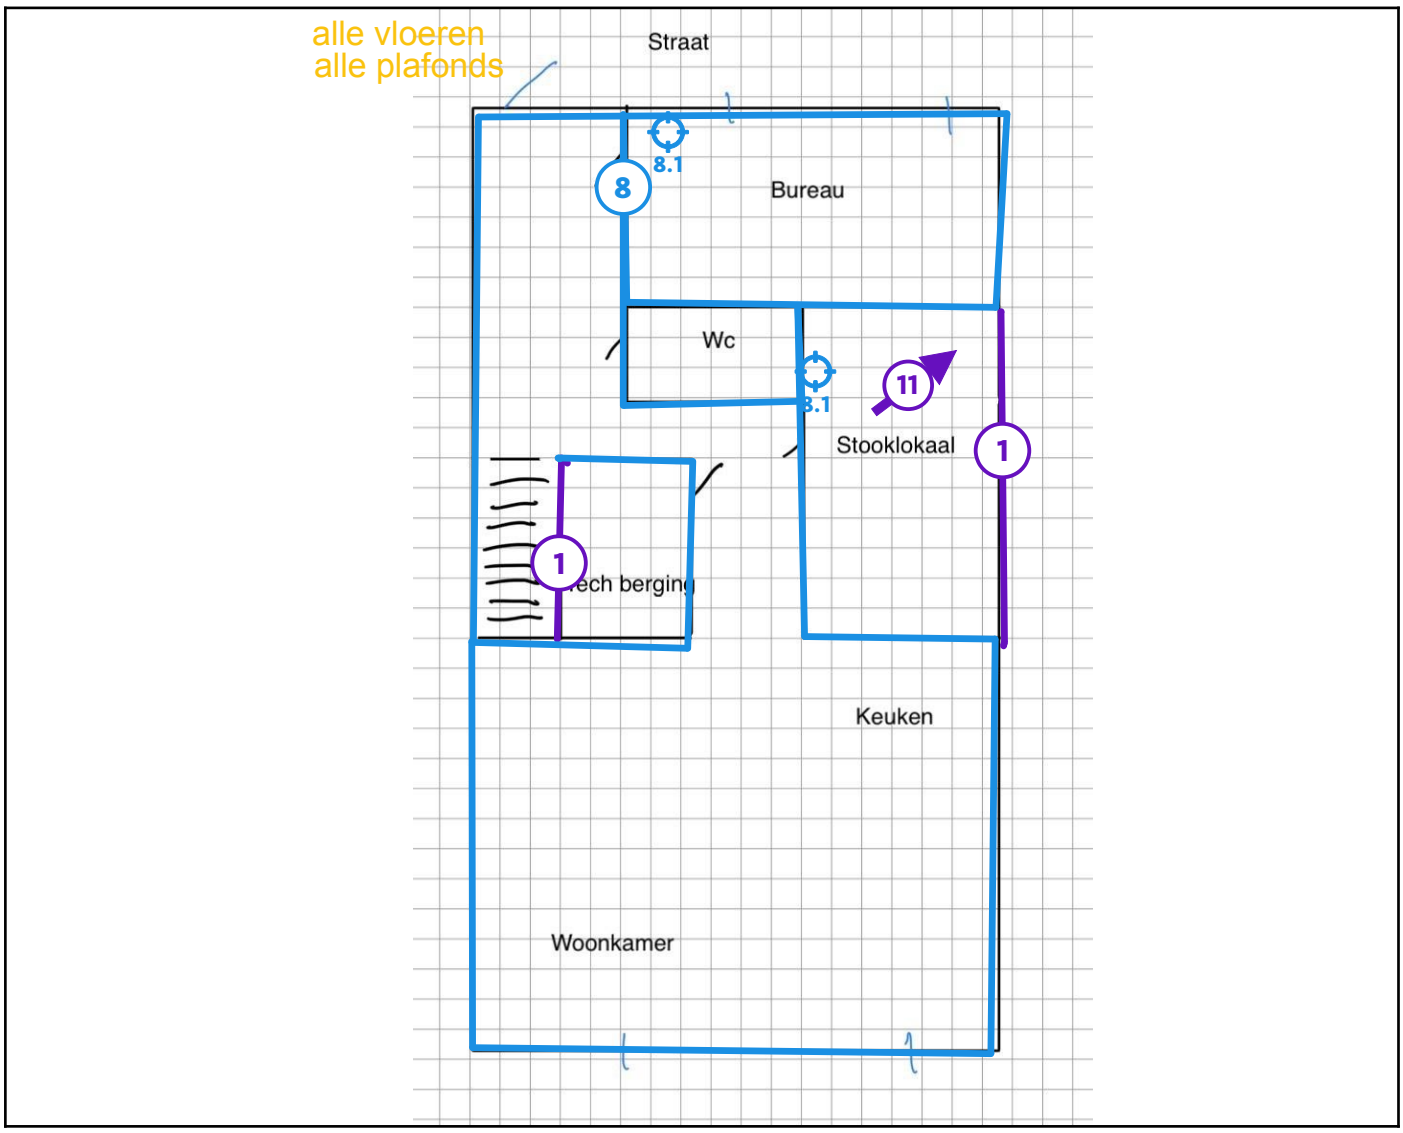
Plan 1.2: Gelijkvloers

Beschrijving	Type	Actie
1. Valse wand(en)/voorzetwand(en) - Gipskarton-Pvc-hout	Advies	-
4. Plafondafwerking in gipskarton/hout/pvc	Advies	-
6. Tegellijm onder vloertegels	Advies	-
8. Pleisterwerk wanden	Geen asbest	-
8.1 Code: M01	Mengmonster	-

11. Niet-asbestverdachte stookketel	Overige ruimte of materiaal	-

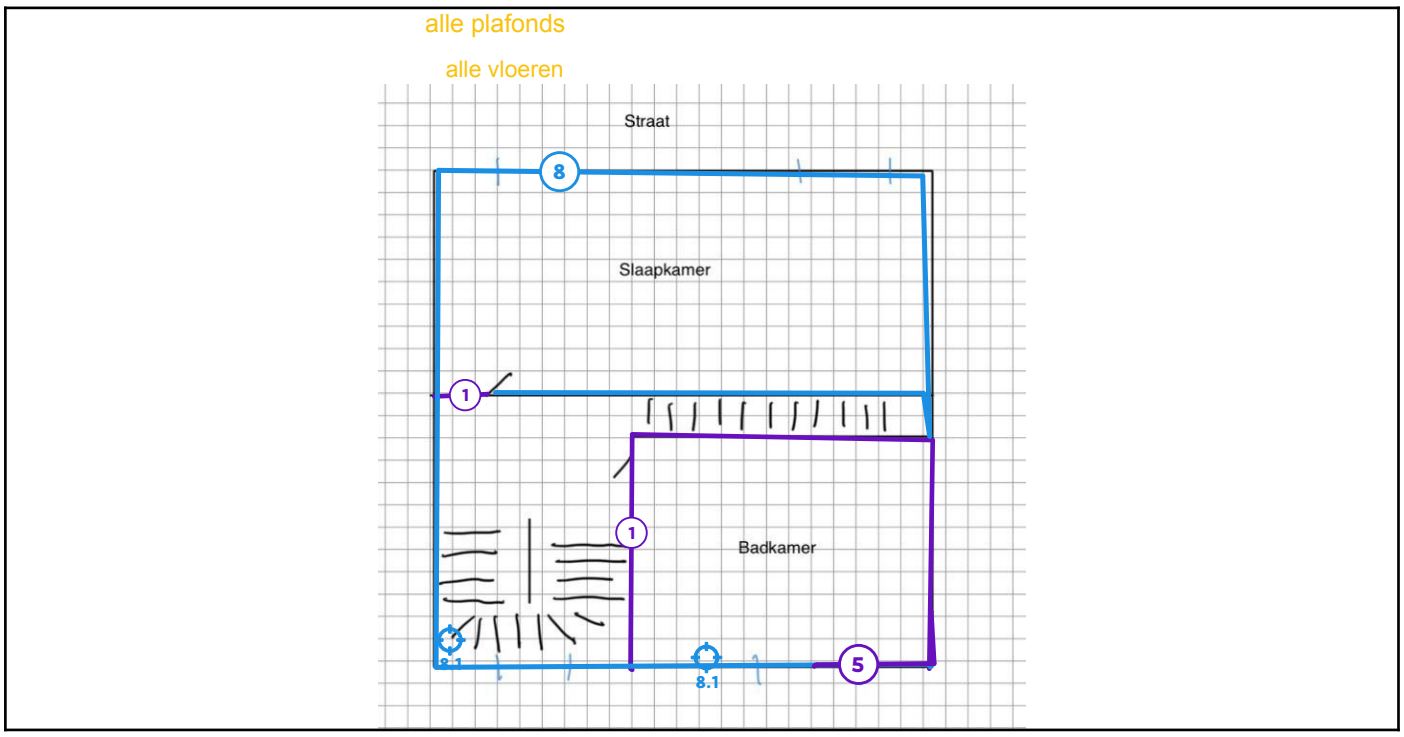
Plan 1.3: +1

Beschrijving	Type	Actie
1. Valse wand(en)/voorzetwand(en) - Gipskarton-Pvc-hout	Advies	-
2. Vloerbekleding - Niet verdacht	Advies	-
4. Plafondafwerking in gipskarton/hout/pvc	Advies	-
5. Tegellijm achter wandtegels & plinten	Advies	-
8. Pleisterwerk wanden	Geen asbest	-
8.1 Code: M01	Mengmonster	-

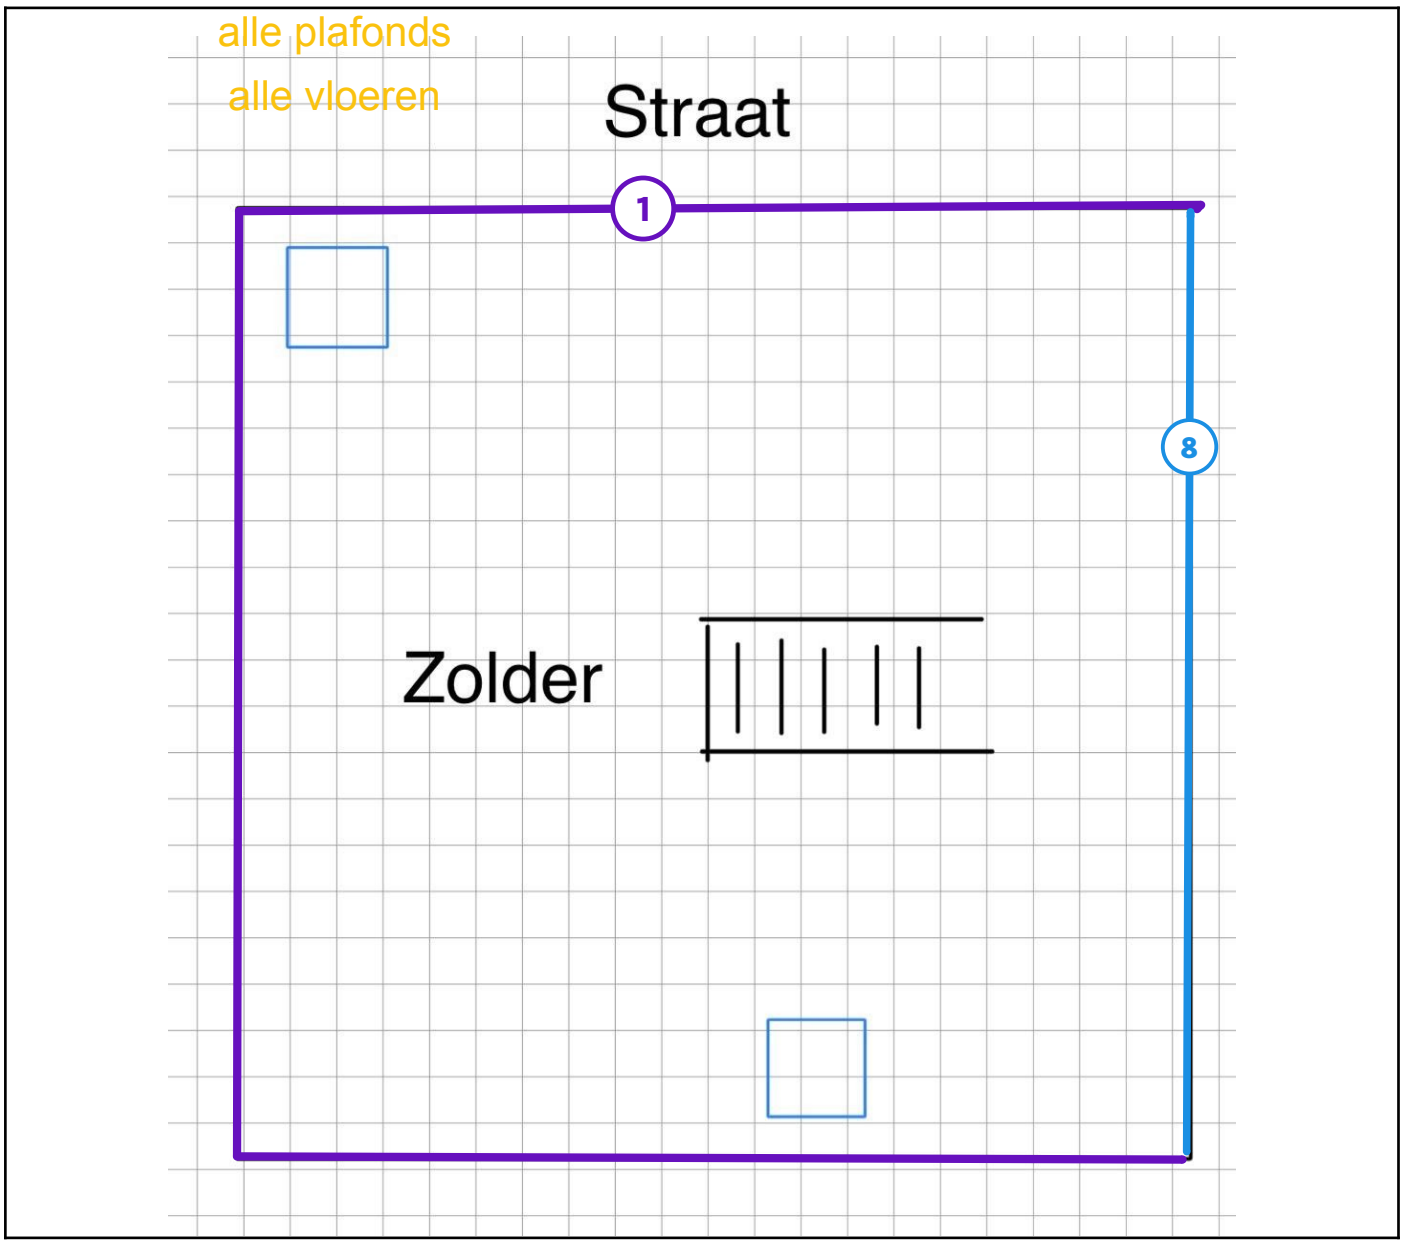
Plan 1.4: +2

Beschrijving	Type	Actie
1. Valse wand(en)/voorzetwand(en) - Gipskarton-Pvc-hout	Advies	-
2. Vloerbekleding - Niet verdacht	Advies	-
4. Plafondafwerking in gipskarton/hout/pvc	Advies	-
8. Pleisterwerk wanden	Geen asbest	-

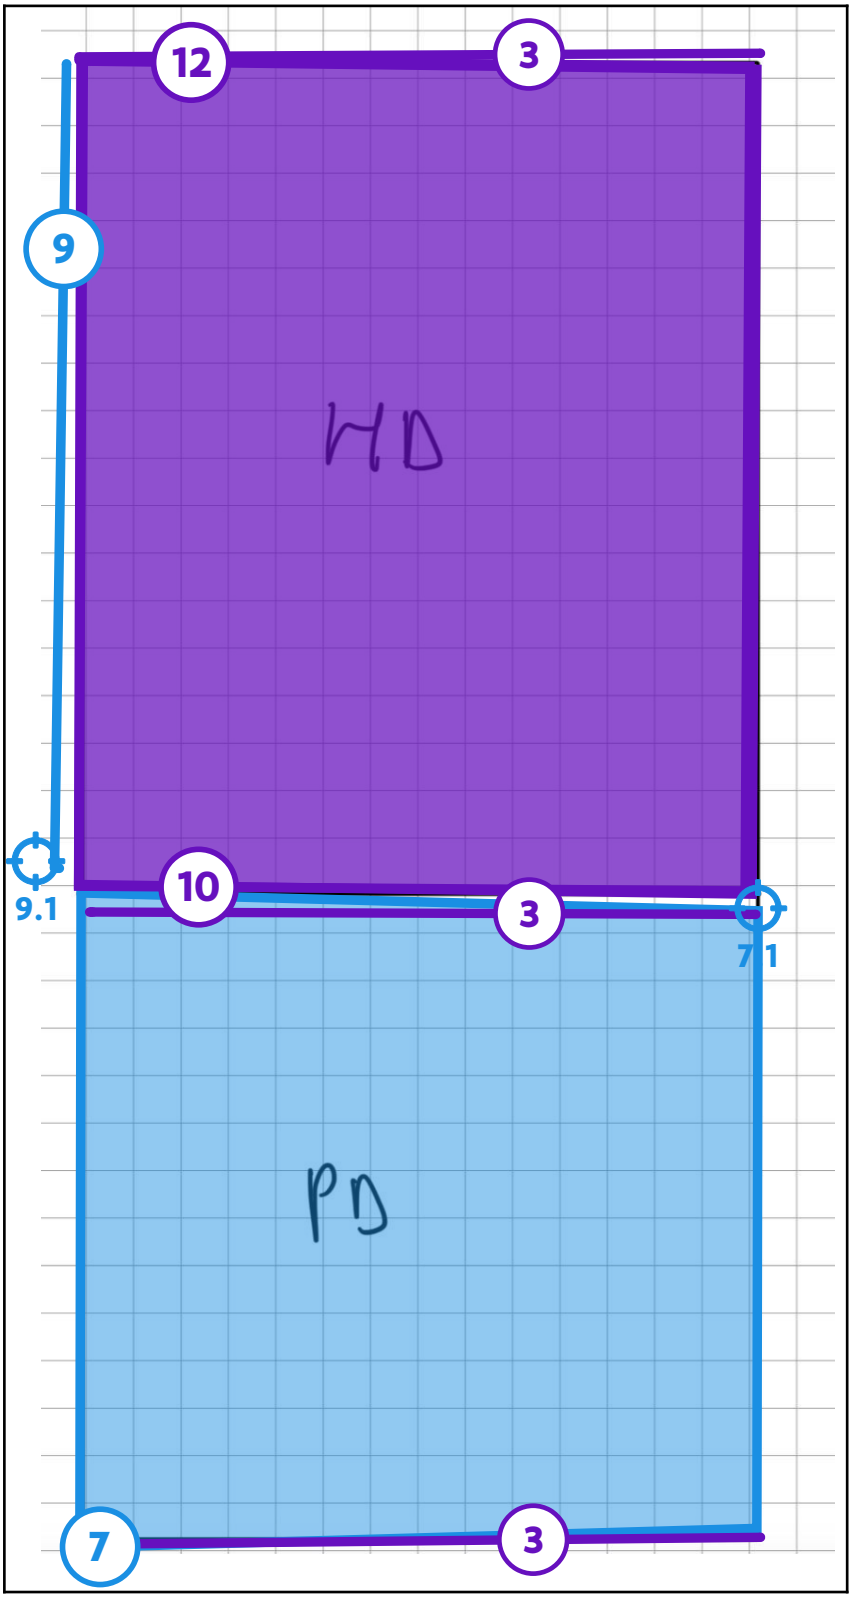
Plan 1.5: Dak

3. Crepi niet verdacht	Advies	-
7. Dakbedekking - Roofing	Geen asbest	-
7.1 Code: M02	Puntmonster	-
9. Gevelleien	Geen asbest	-
9.1 Code: M03	Puntmonster	-
10. Onderdak - niet verdacht	Overige ruimte of materiaal	-
12. Dakbedekking - niet verdacht	Overige ruimte of materiaal	-

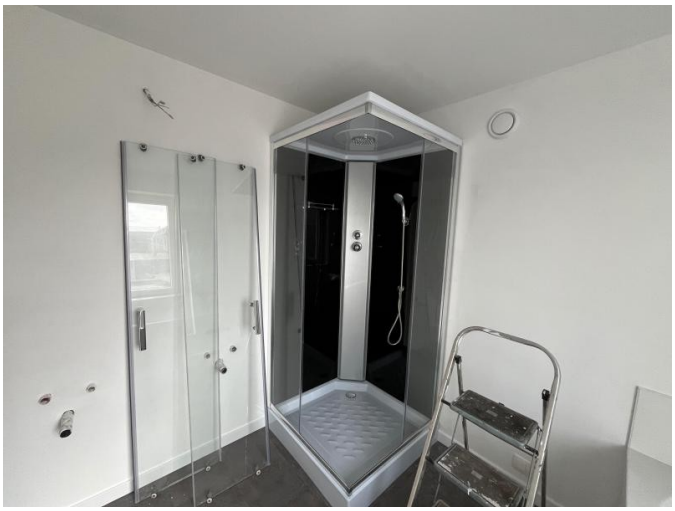
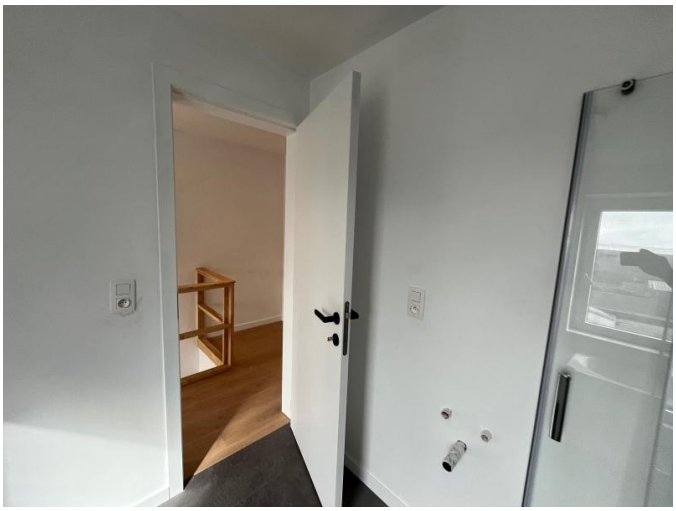
Fiche 1: Valse wand(en)/voorzetwand(en) - Gipskarton-Pvc-hout

De valse wand(en)/voorzetwand(en) bestaat(bestaan) uit niet-asbestverdachte gipskartonplaten/hout-/pvc platen. Zonder destructie is het niet mogelijk om na te gaan of er asbestverdachte materialen aanwezig zijn achter de valse wand(en)/voorzetwand(en).

Basis voor advies	De asbestdeskundige beoordeelt het materiaal als niet-asbestverdacht.

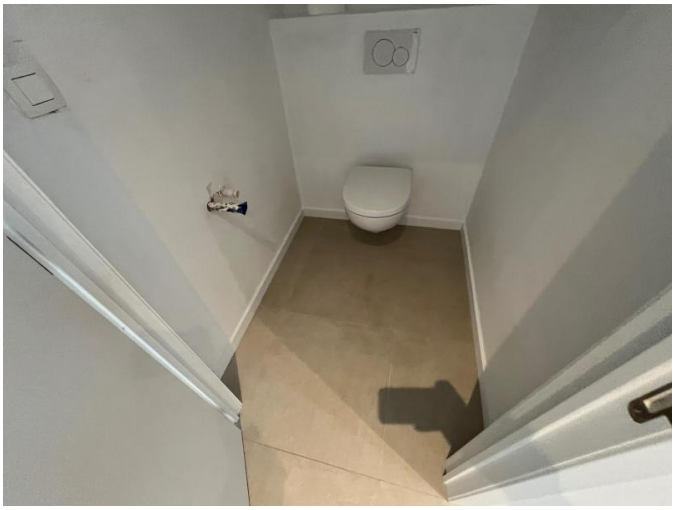
Fiche 6: Tegellijm onder vloertegels

Op moment van de inspectie kon niet worden nagegaan of de tegellijm onder de vloertegels asbestverdacht is. Bij renovatie of verwijdering van de tegels dient het materiaal te worden geanalyseerd voor de werken van start gaan.

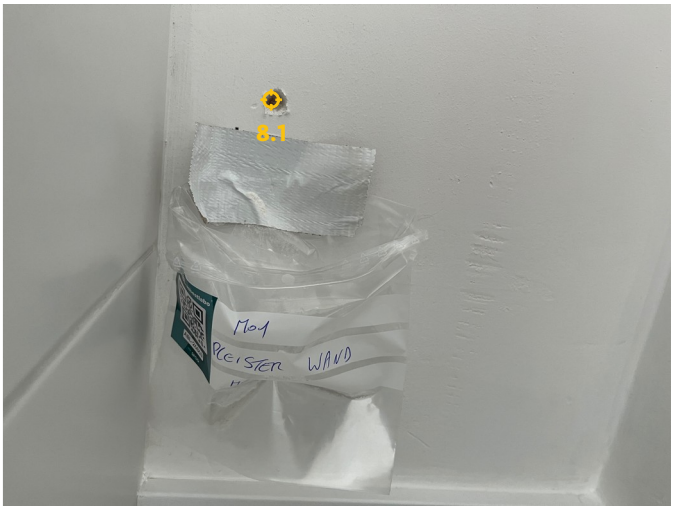
Fiche 8: Pleisterwerk wanden

Geen asbest

#	Type	Referentie	Resultaat
8.1	Mengmonster	M01	Geen asbest

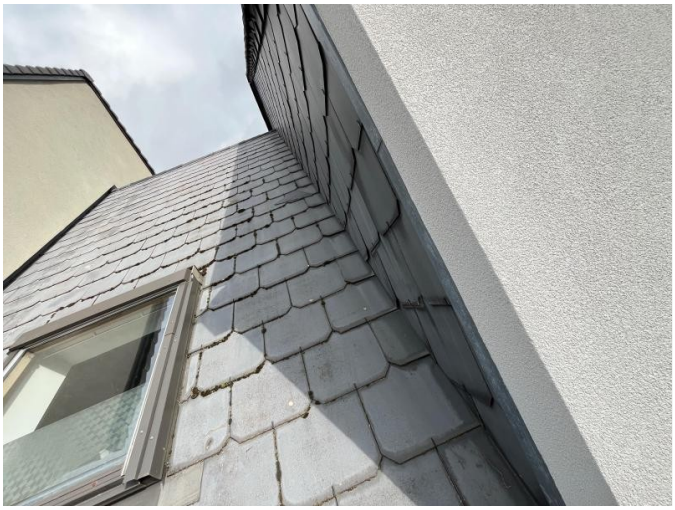
Fiche 9: Gevelleien

Geen asbest

#	Type	Referentie	Resultaat
9.1	Puntmonster	M03	Geen asbest
