Asbestinventarisattest

Potaardestraat 22, 9280 Lebbeke

Attestnummer : **20250616-000511.000**
Uitgegeven op : **16.06.2025**
Geldig tot : **16.06.2035**

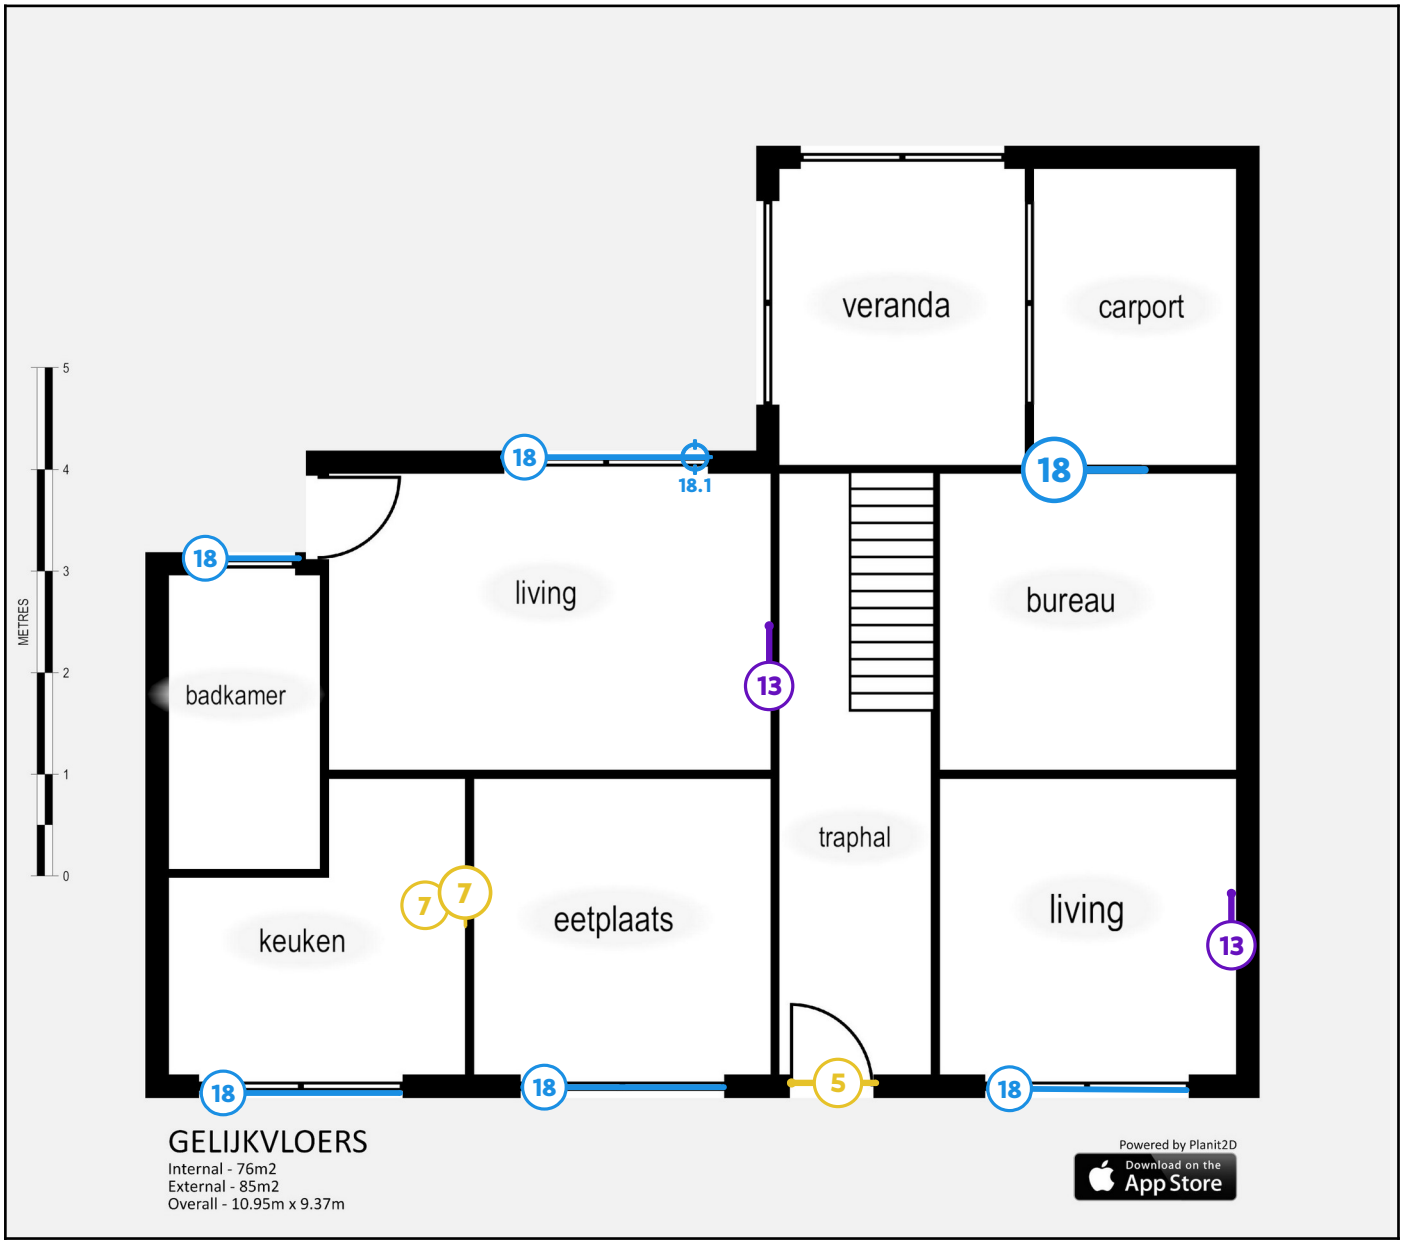
Plan 1.3: gelijkvloers

Beschrijving	Type	Actie
5. glasal invulpanelen	Asbestmateriaal	Zorgvuldig beheren
7. bakeliet zekeringskast	Asbestmateriaal	Zorgvuldig beheren
13. tegellijm achter faience	Advies	-
18. kit rond vensters buitenkant	Geen asbest	-

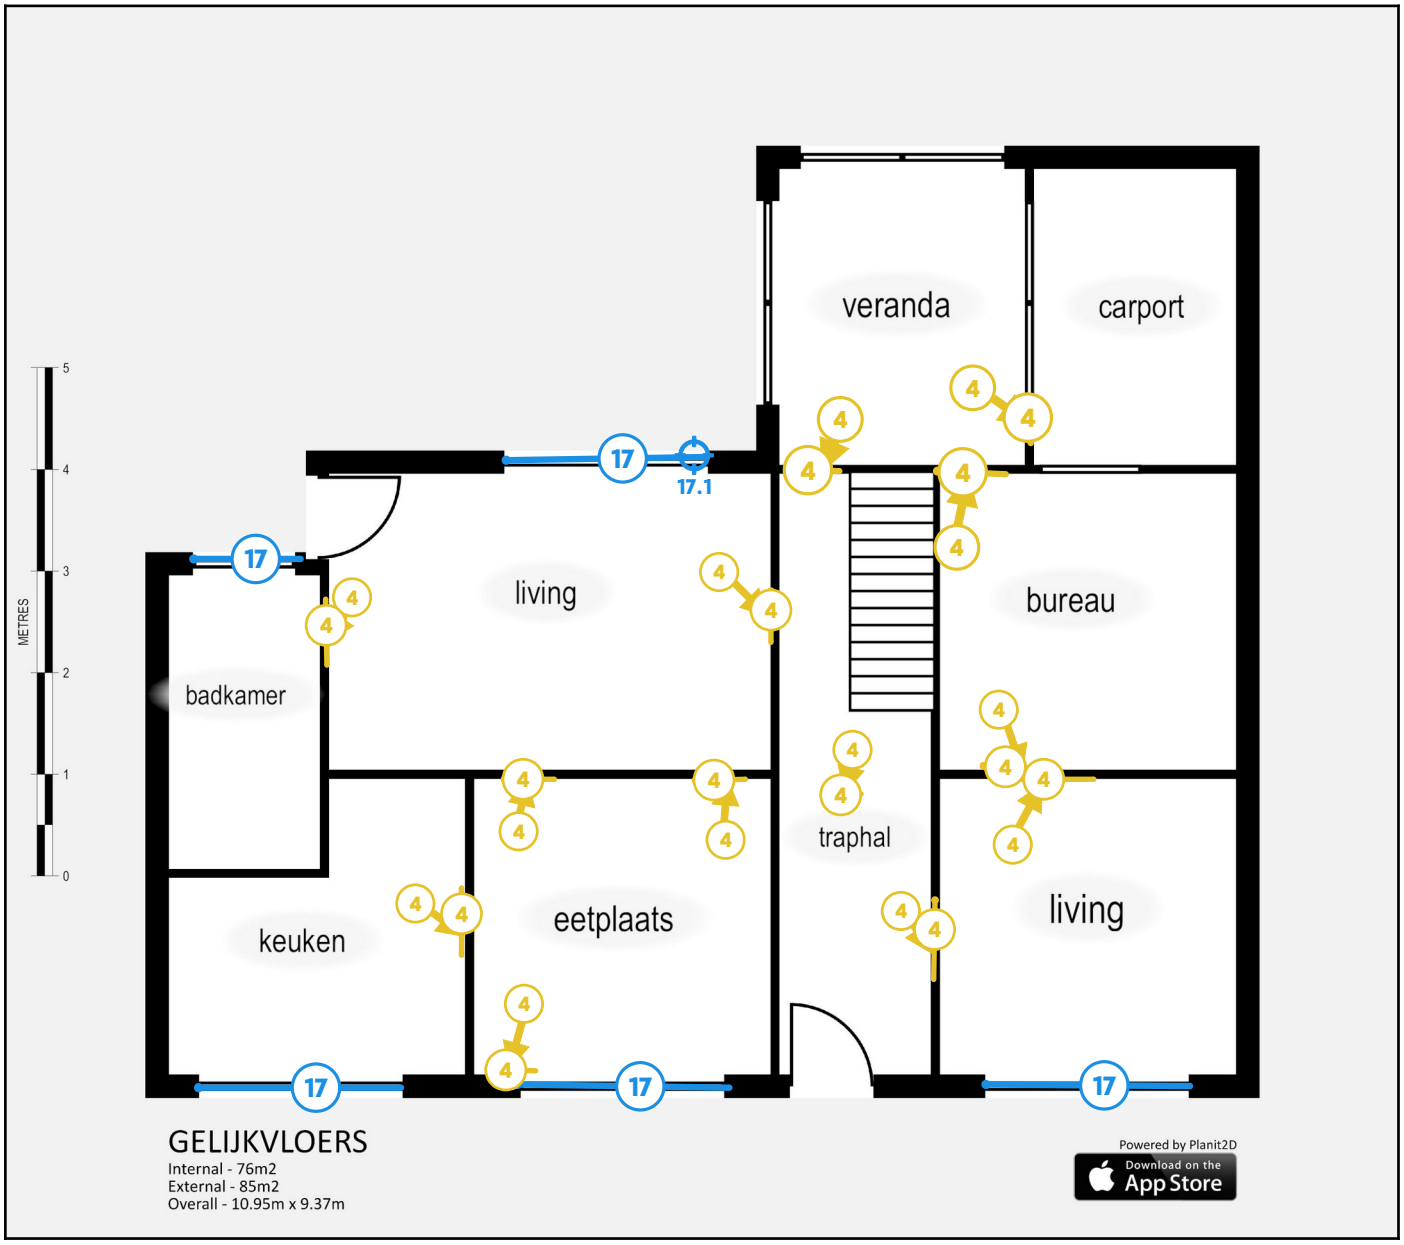
Plan 1.4: gelijkvloers

Beschrijving	Type	Actie
4. bakeliet stopcontacten, lichtarmaturen en/of schakelaars	Asbestmateriaal	Zorgvuldig beheren
17. kit rond vensters tussen glas	Geen asbest	-
17.1 Code: 2	Puntmonster	-

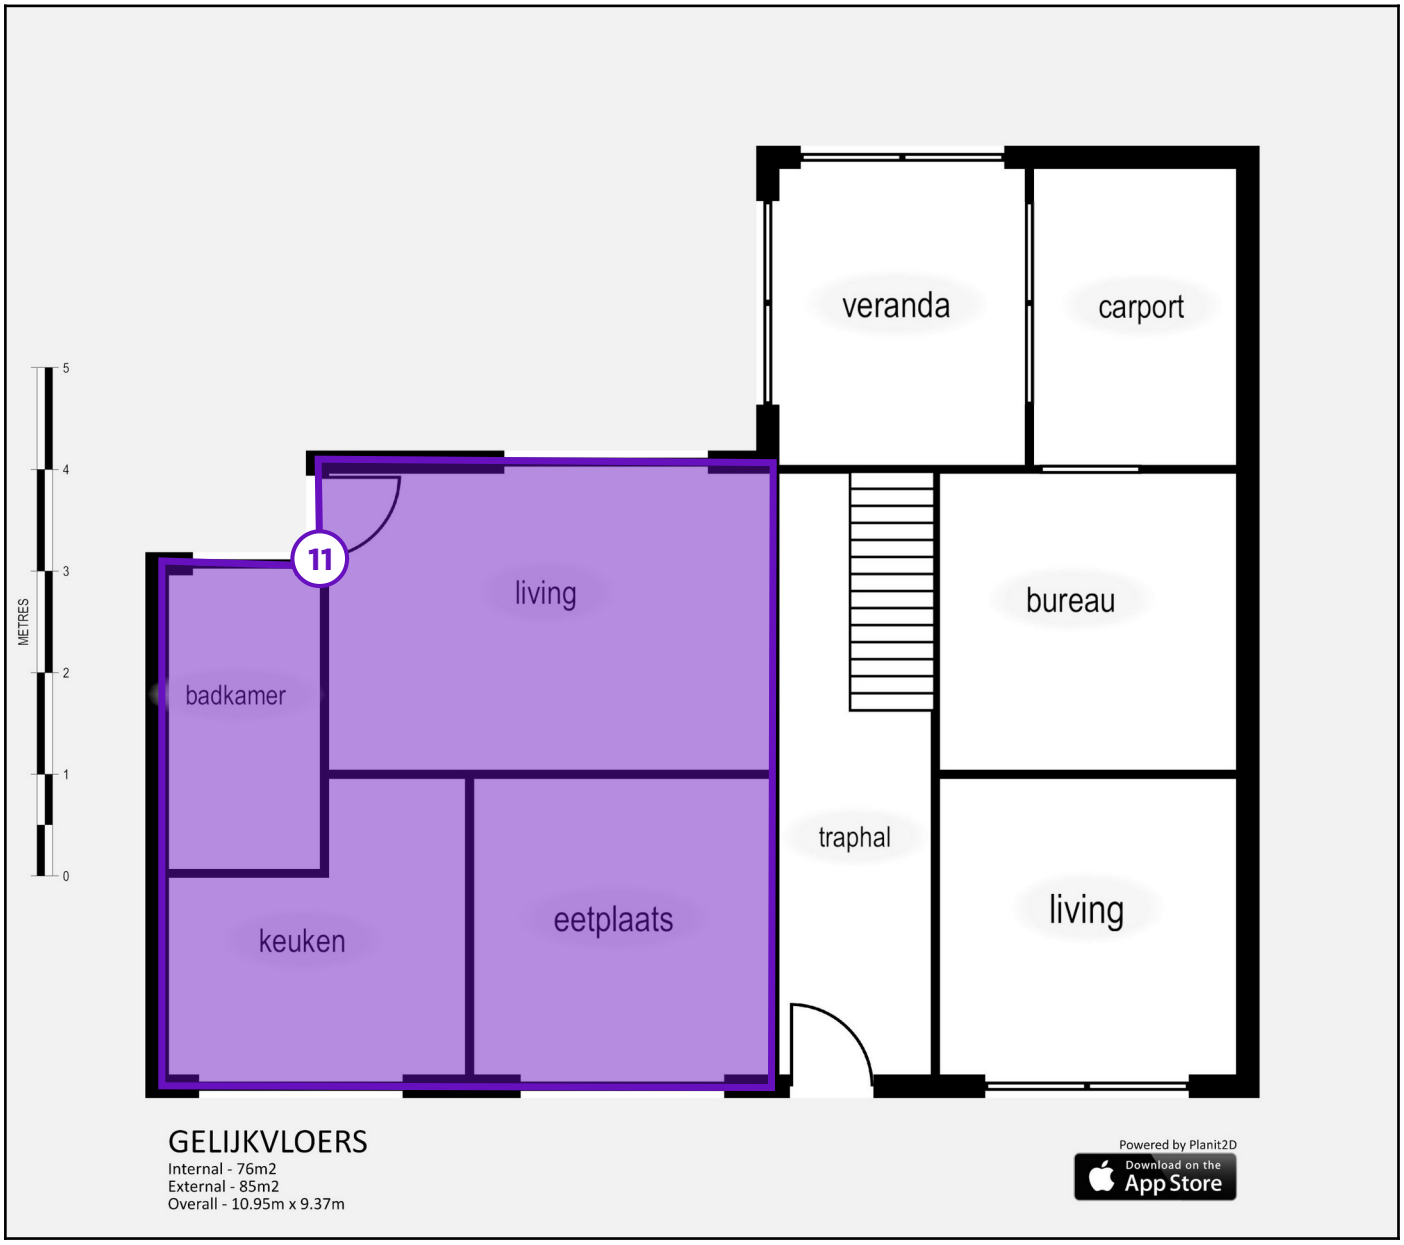
Plan 1.5: gelijkvloers

Beschrijving	Type	Actie
11. valse plafonds hout/gyproc/pvc	Advies	-

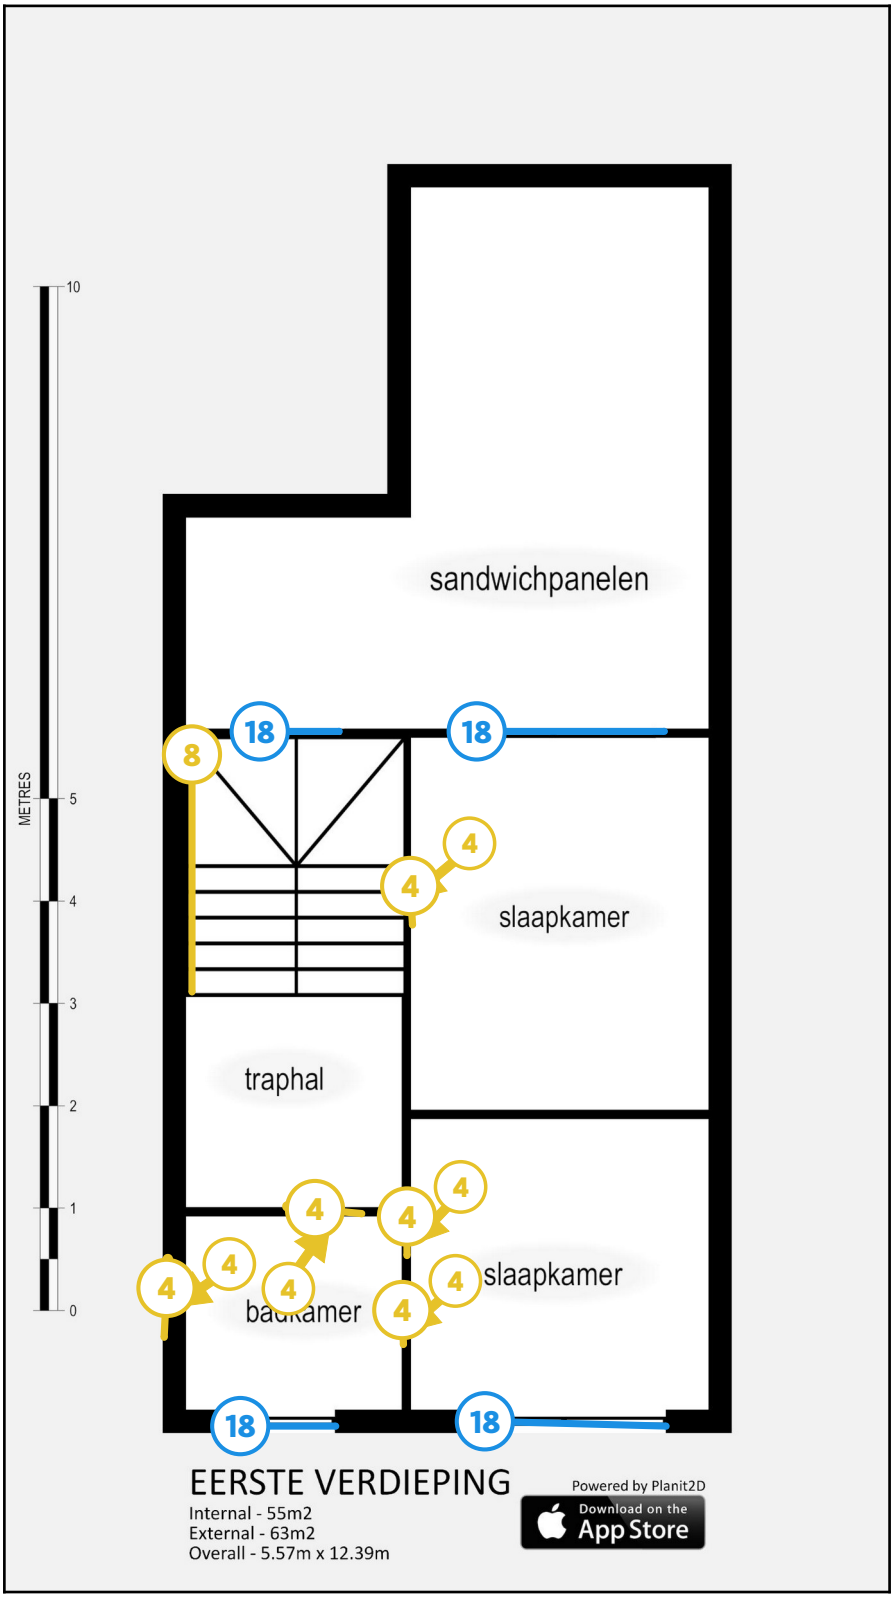
Plan 1.7: 1 verdiep

4. bakeliet stopcontacten, lichtarmaturen en/of schakelaars	Asbestmateriaal	Zorgvuldig beheren
8. menuiserite wandplaten	Asbestmateriaal	Zorgvuldig beheren
18. kit rond vensters buitenkant	Geen asbest	-

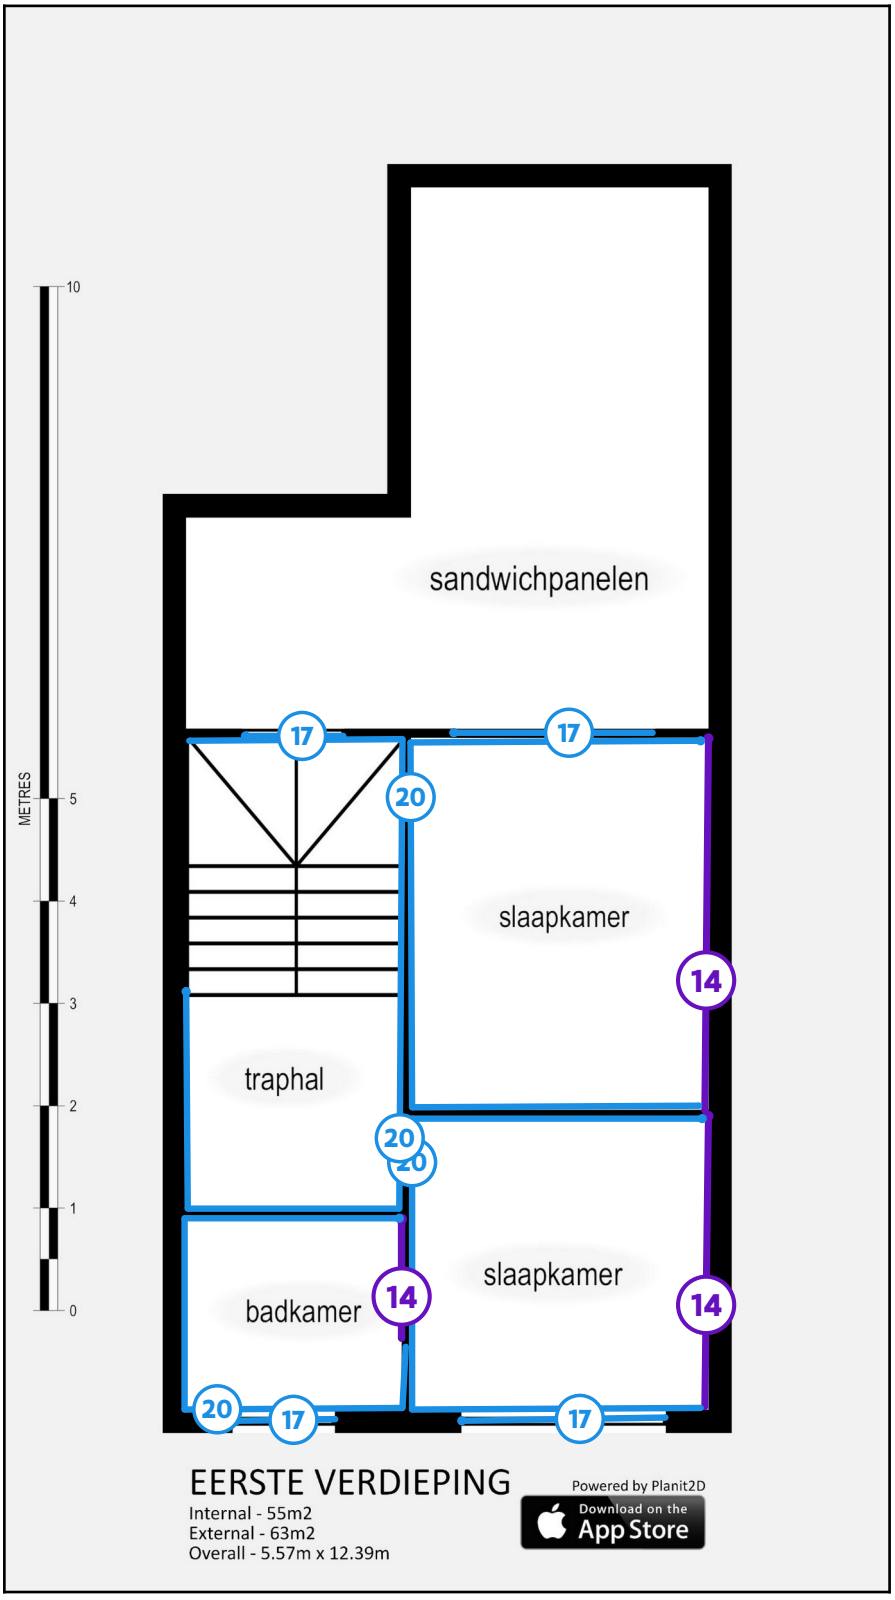
Plan 1.9: 1 verdiep

14. valse wanden hout/gyproc/pvc	Advies	-
17. kit rond vensters tussen glas	Geen asbest	-
20. bepleistering op de muren	Geen asbest	-

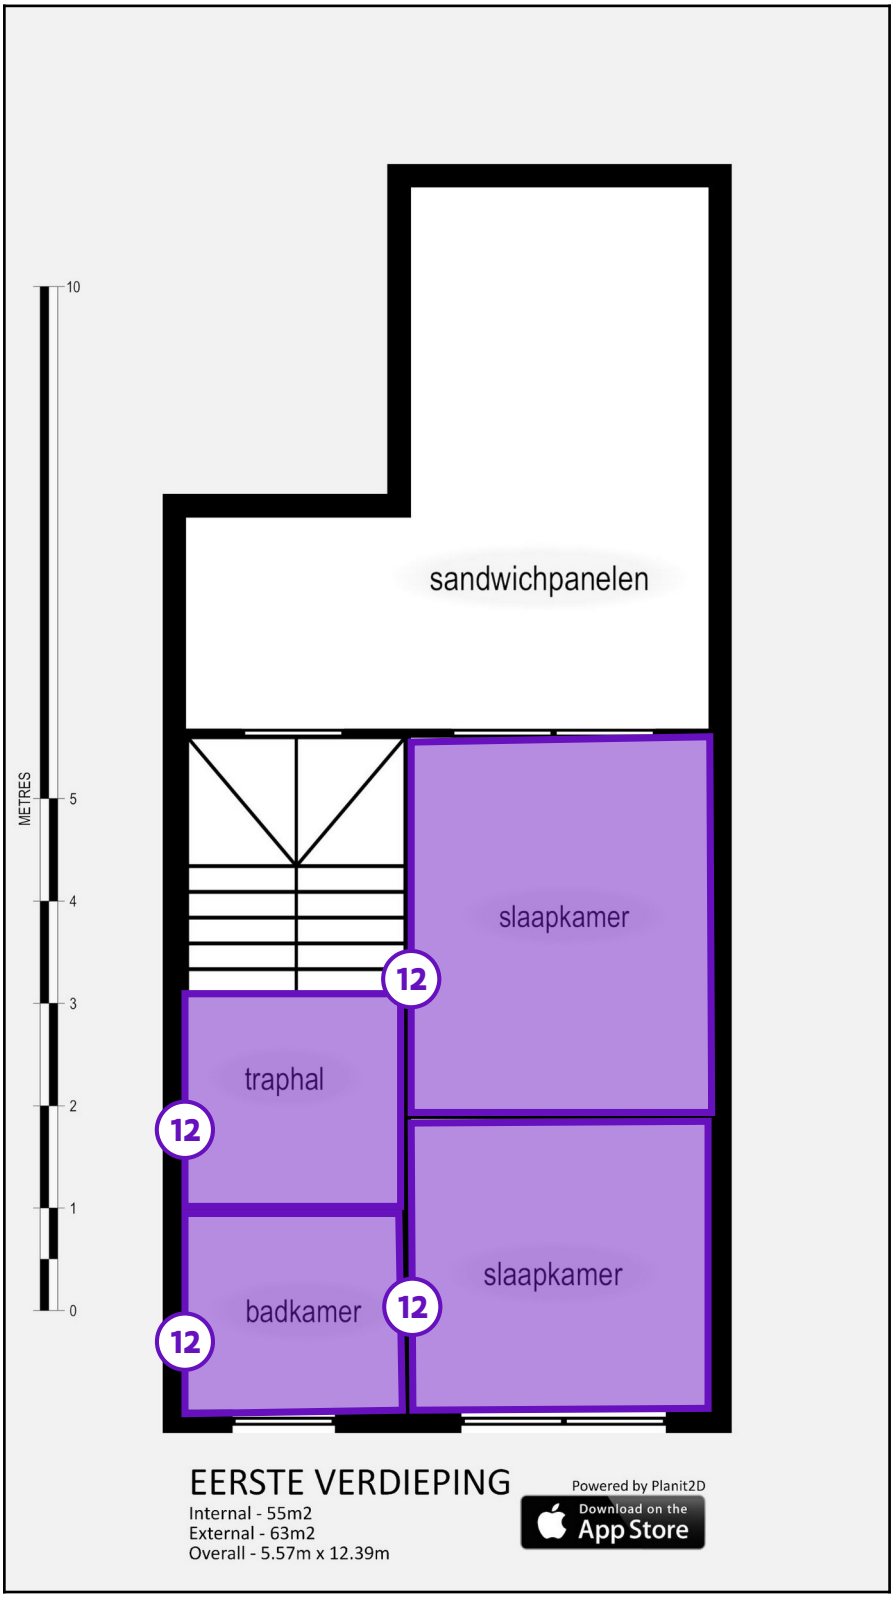
Plan 1.10: 1 verdiep

12. laminaat/houten vloer/vasttapijt	Advies	-

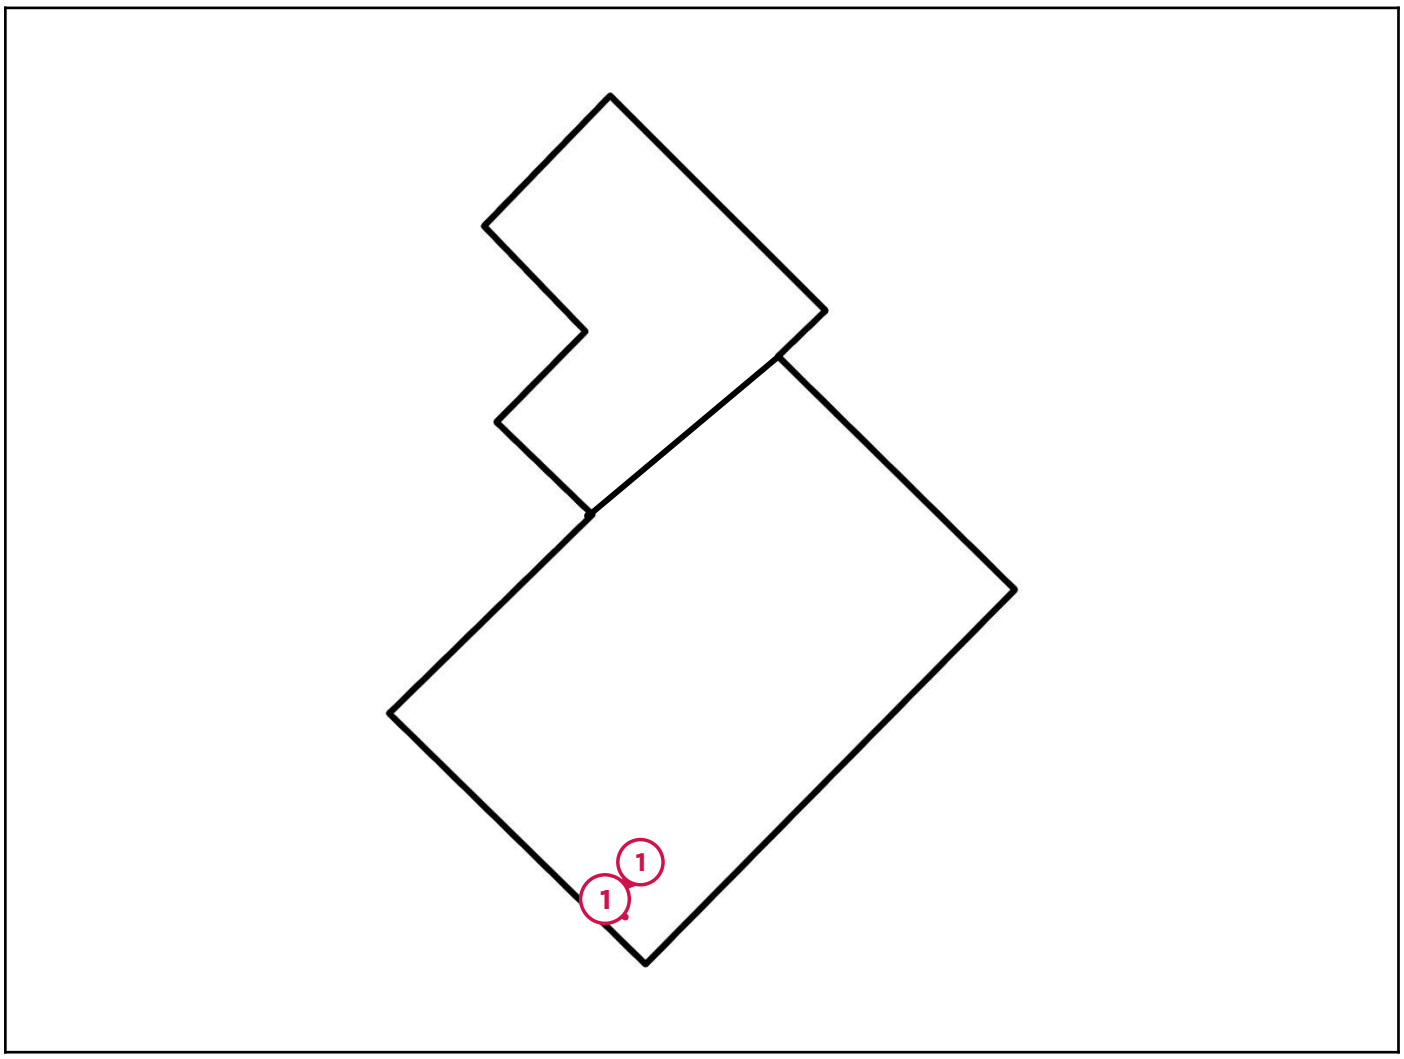
Plan 1.12: Zolder

Beschrijving	Type	Actie
1. afvoerbuis	Asbestmateriaal	Dringend verwijderen

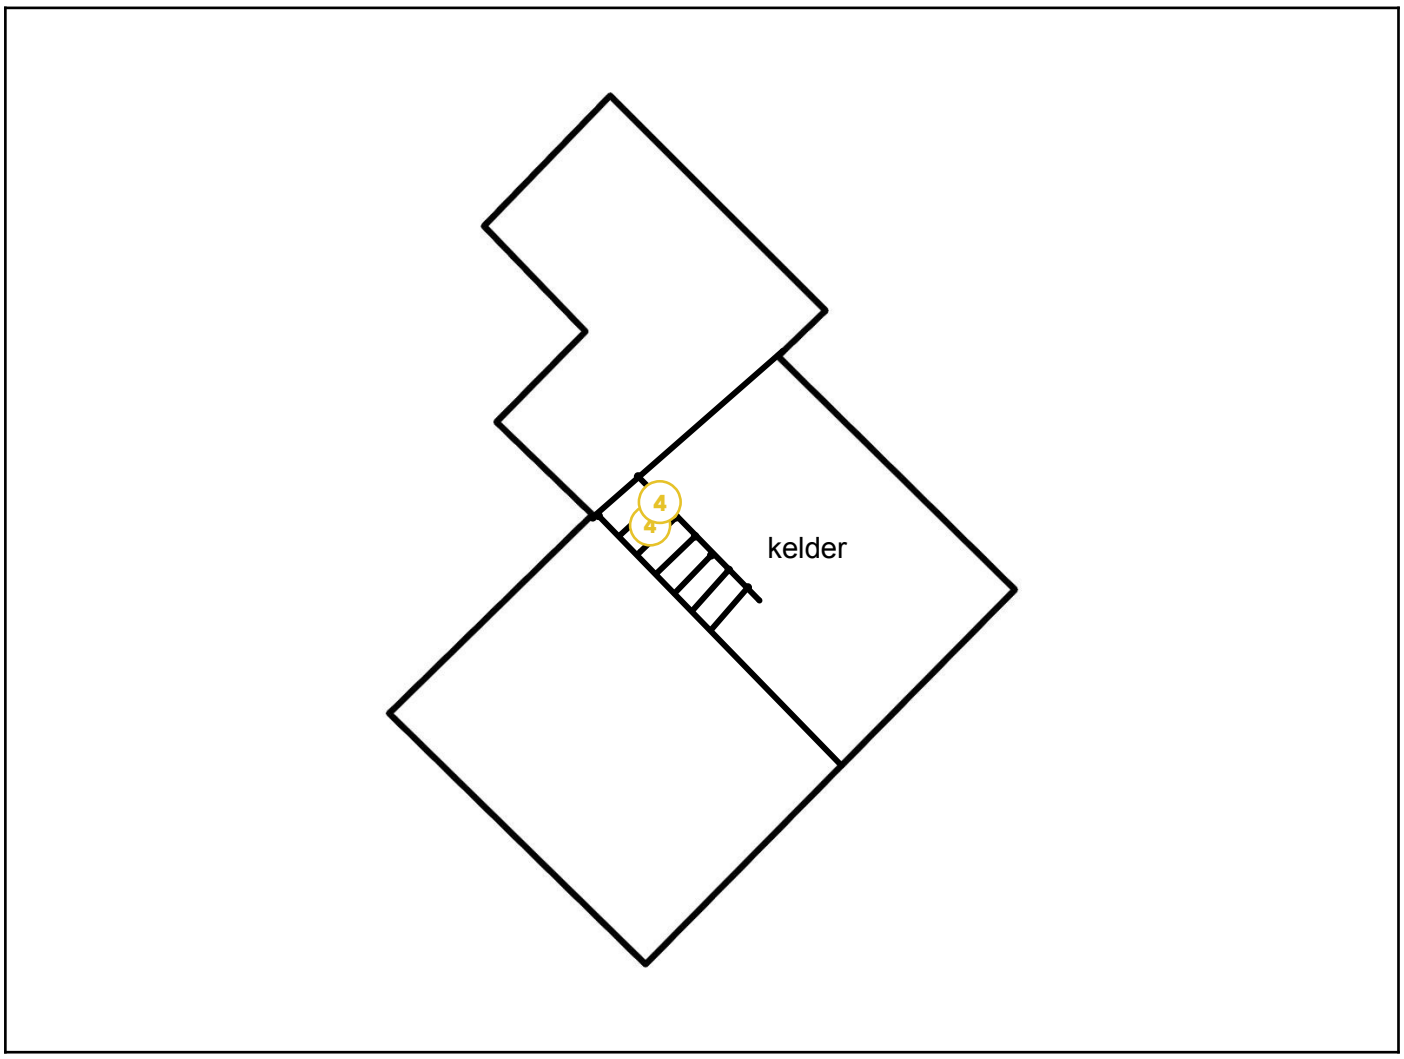
Plan 1.13: Kelder

Beschrijving	Type	Actie
4. bakeliet stopcontacten, lichtarmaturen en/of schakelaars	Asbestmateriaal	Zorgvuldig beheren

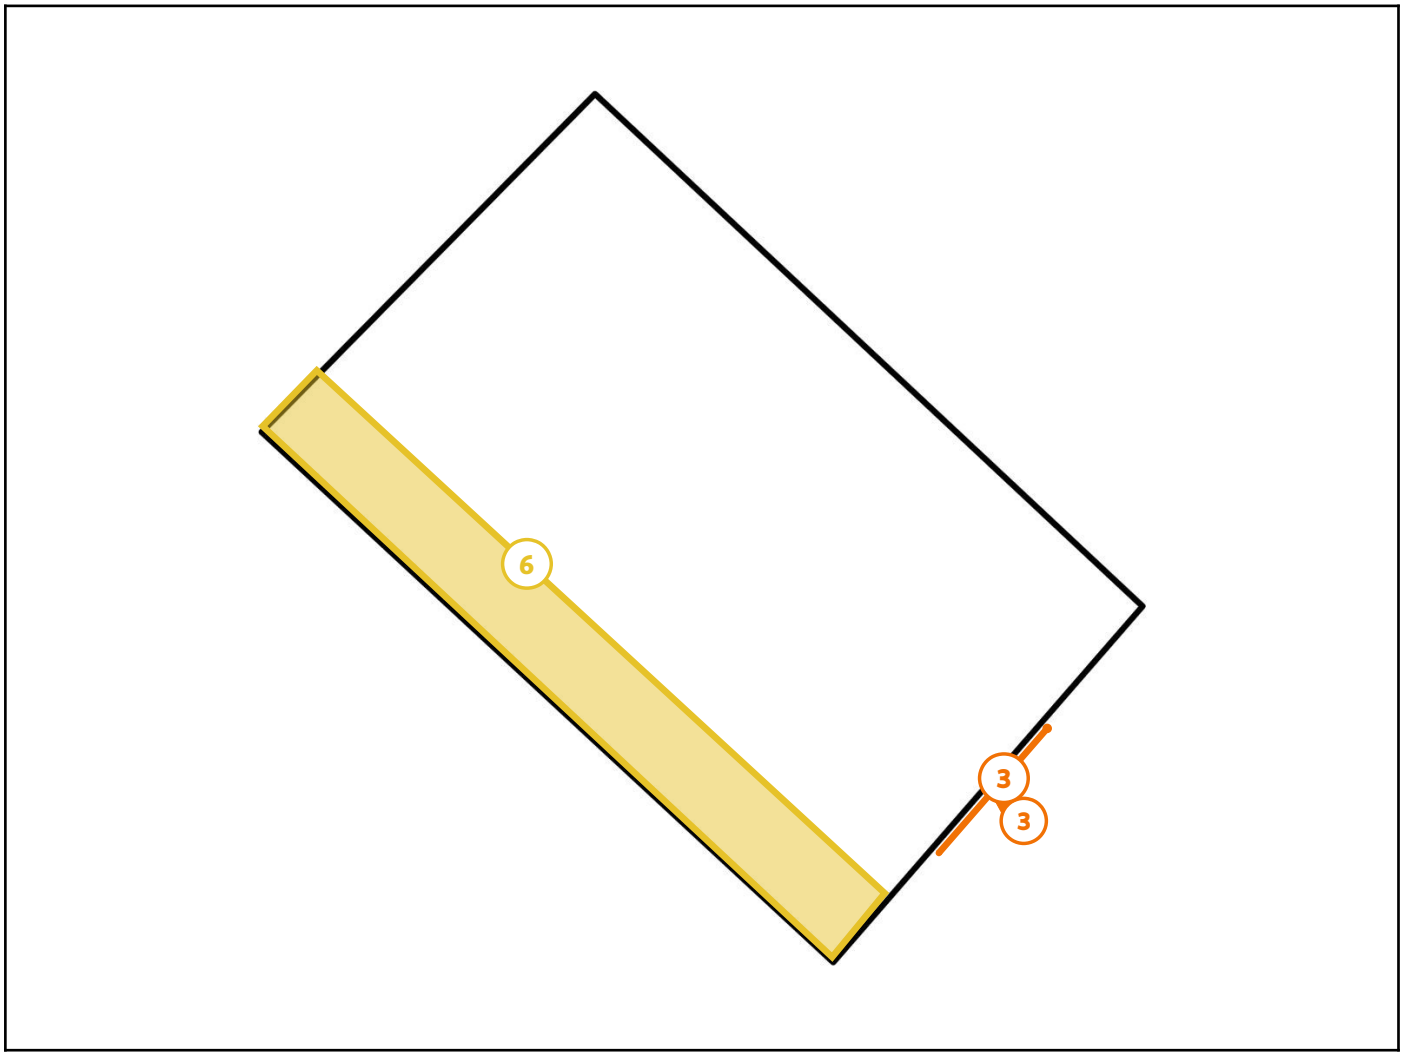
Plan 2.2: Schuur plan

Beschrijving	Type	Actie
3. bloembak in asbestcement	Asbestmateriaal	Verwijderen
6. deksteen of vensterbank	Asbestmateriaal	Zorgvuldig beheren

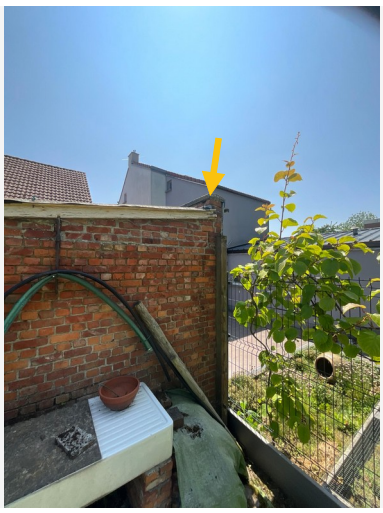
Fiche 6: deksteen of vensterbank

Eindbeoordeling materiaalrisico	Laag materiaalrisico en/of verlaagde kans op vezelvrijgave
Opmerking	Crodidoliet is een aanname bij gebrek aan staalname. Een staalname kan een andere asbestsoort met zich meebrengen en de risico beoordelig beinvloeden

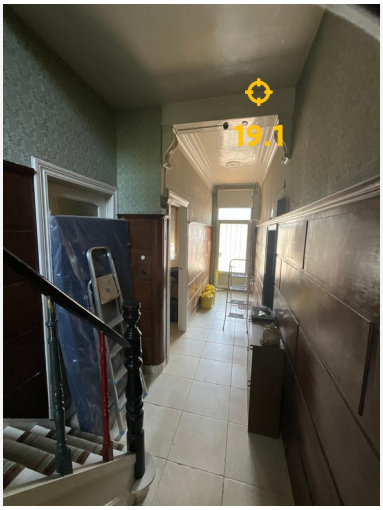
Fiche 19: bepleistering op de plafonds

Geen asbest
