Asbestinventarisattest

Kasteelstraat 174, 9255 Buggenhout

Attestnummer : **20260814-000125.000**
Uitgegeven op : **14.08.2026**
Geldig tot : **14.08.2031**

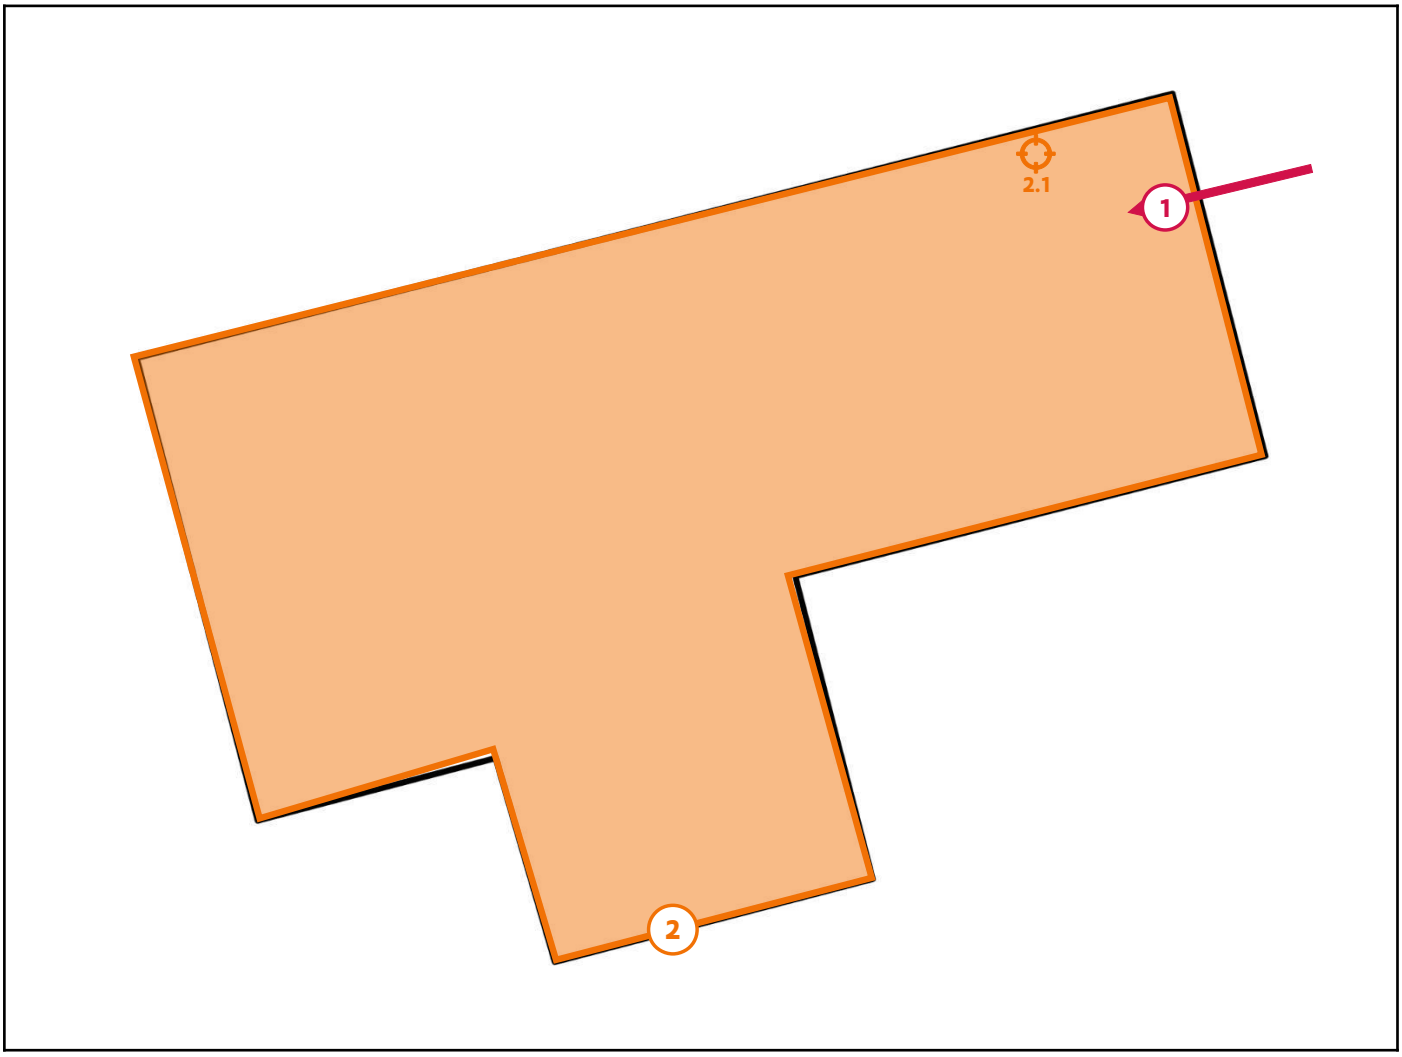
Plan 1.2: V+1 Zolder

Beschrijving	Type	Actie
1. Schouw	Asbestmateriaal	Dringend verwijderen
2. Onderdak type Menuiserite	Asbestmateriaal	Verwijderen
2.1 Code: PM01	Puntmonster	-

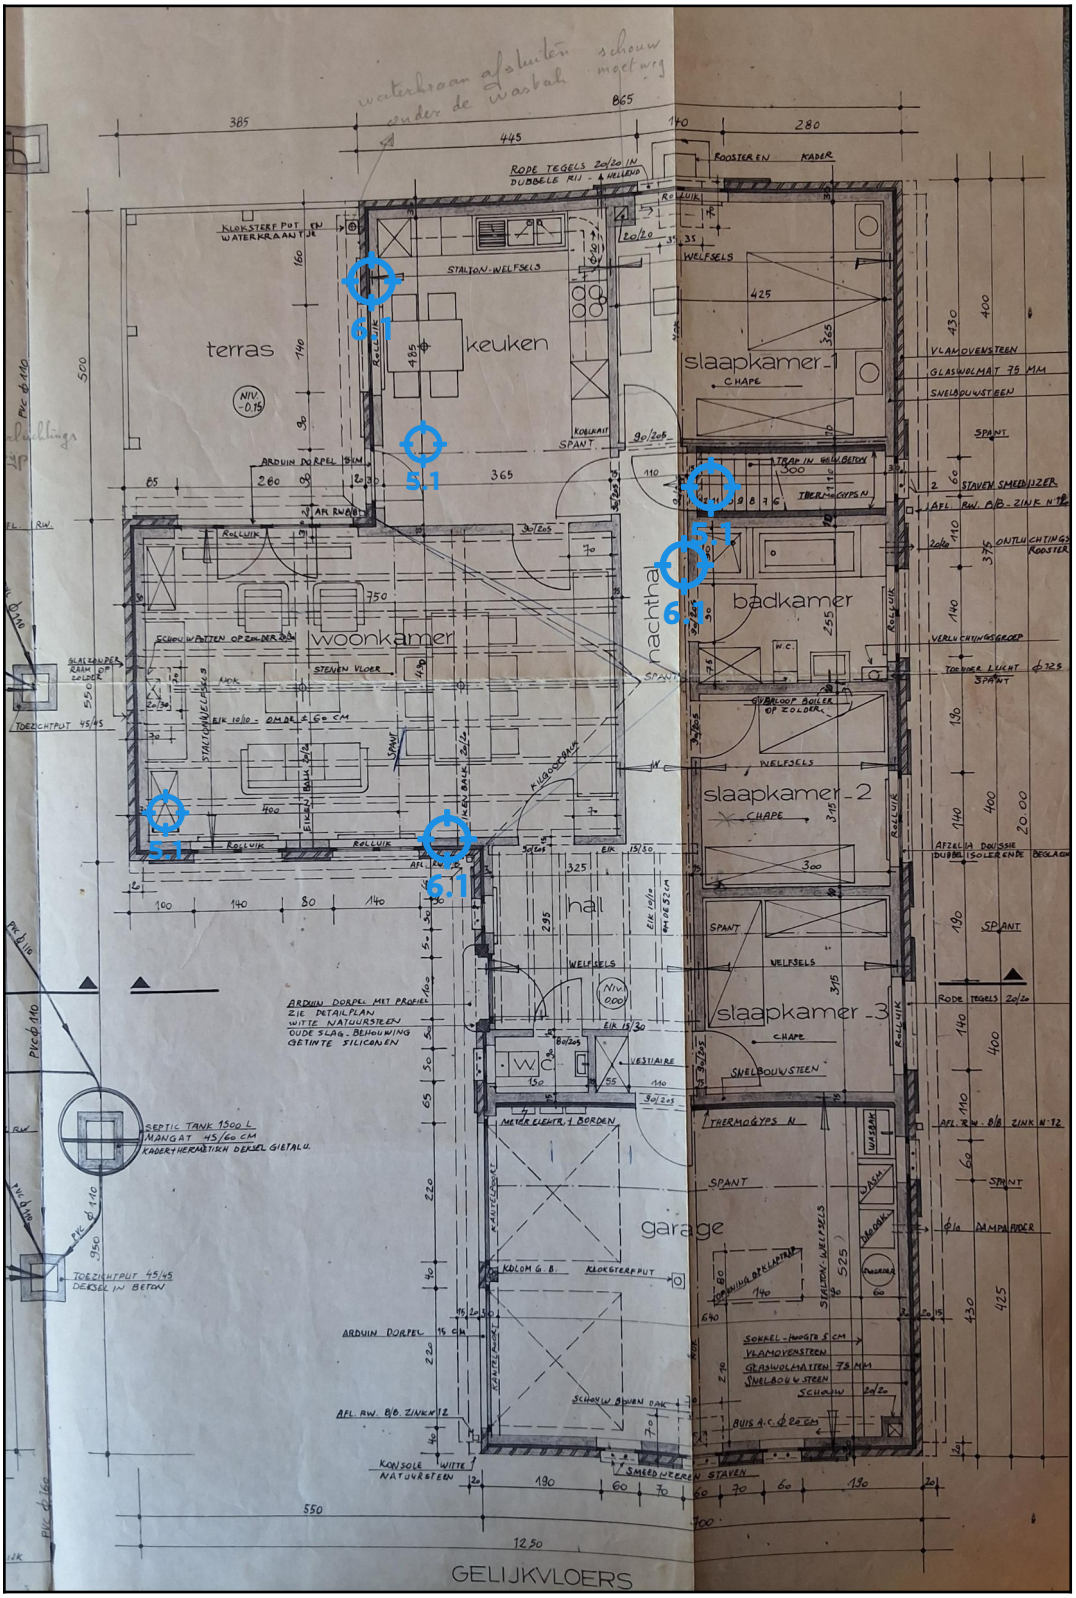
Plan 1.3: V+0

5. Pleisterwerk Plafonds	Geen asbest	-
5.1 Code: MM02	Mengmonster	-
6. Pleisterwerk Wanden	Geen asbest	-
6.1 Code: MM01	Mengmonster	-

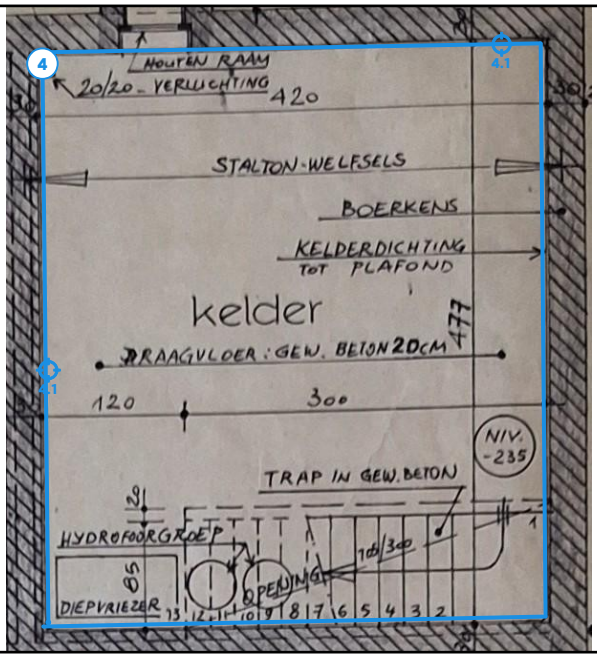
Plan 1.4: V-1

Beschrijving	Type	Actie
4. Cementen smeerlaag binnen	Geen asbest	-
4.1 Code: MM09	Mengmonster	-

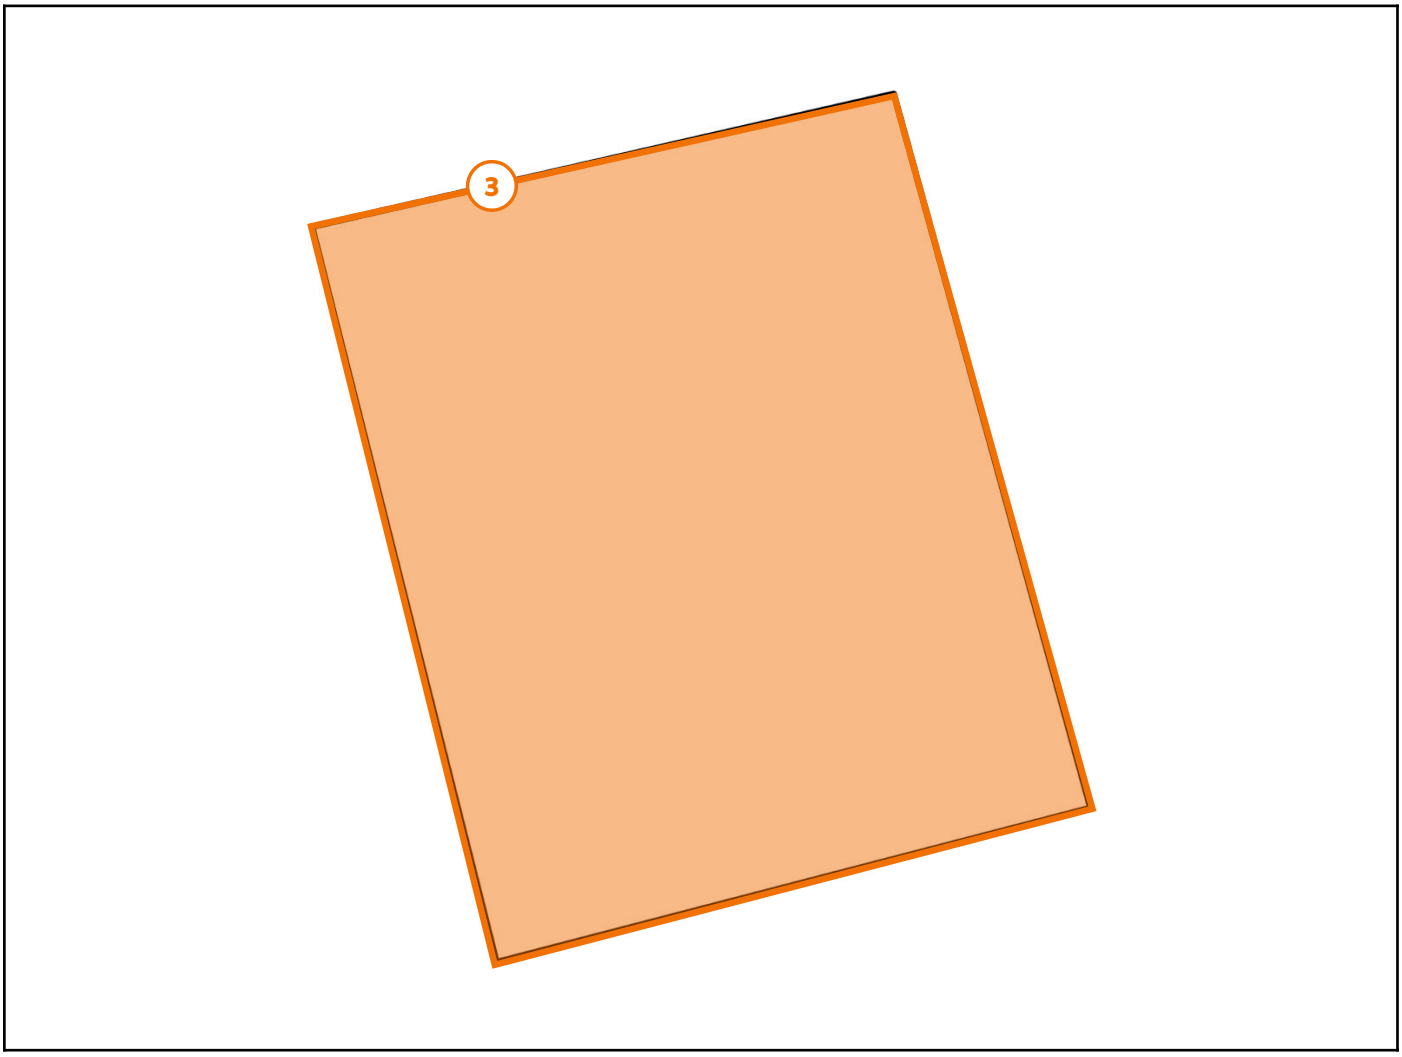
Plan 2.1: Bijgebouw plan

Beschrijving	Type	Actie
3. Dak bestaande uit golfplaten	Asbestmateriaal	Verwijderen

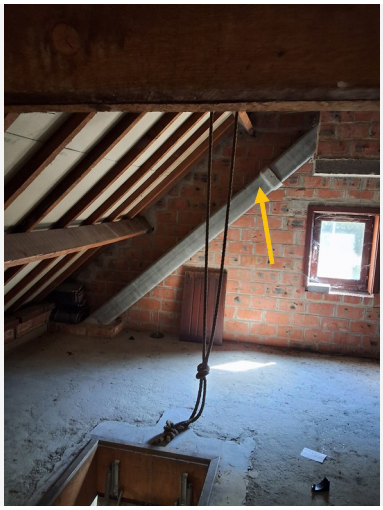
Fiche 1: Schouw

Het asbestmateriaal valt onder de mijlpaal van 2034.

Dringend verwijderen

Eindbeoordeling materiaalrisico	Hoog materiaalrisico en/of hoge kans op vezelvrijgave

Gebondenheid	Categorie 1: hechtgebonden in oorsprong
Asbestsoort (vezeltype)	Crocidoliet aanwezig
Asbestconcentratie	Laag (< 50%)
Afschermingsgraad van het gehele materiaal	Geheel of deels vrij aan binnenluchtstromen
Toestand van het materiaal	Matig beschadigd, matig verweerd

Beschrijving	Schouw
Omgeving	Buiten
Primaire drager	HVAC infrastructuur en uitrusting
Asbestmateriaal	Rookgaskanaal
Bindmiddel van asbestmateriaal	Cement
Gebondenheid op basis van bindmiddel	Hecht
Hoeveelheid (lengte - omtrek - dikte - aantal)	• 8,00 m - 50,00 cm - 5,00 cm - 1 stuk
Totaal volume	0,20 m^3
Eenvoudig bereikbaar	Ja
Bevestigingswijze	• Verlijmd, ingegoten, versmeerd
Identificatiemethode	De asbestdeskundige beoordeelt het materiaal als asbesthoudend, en dit zonder monstername.
Destructieve handeling voor identificatie	Nee
Opmerking	De hoeveelheid is een zo nauwkeurig mogelijke opmeting. Hieraan kunnen evenwel geen rechten worden ontleend.

- Zorg voor een veilig beheer. Vermijd het beschadigen van het asbestmateriaal. Controleer de toestand jaarlijks op wijzigingen.

- Eenvoudige handelingen: mag via doe-het-zelf of door werknemer(s) met opleidingsattest eenvoudige handelingen
  Deze toepassing kan door een aannemer die over een opleidingsattest eenvoudige handelingen beschikt of door een particulier (doe-het-zelf), verwijderd worden indien er geen verhoogd risico op vrijgave van asbestvezels (max. concentratie 0,01 vezels/cm3 - CODEX Art. VI.3-54) ontstaat en de toepassing voorafgaand wordt gefixeerd/bevochtigd; de individuele elementen zonder machinale werktuigen (boormachine, slijpschijf, hogedrukreiniger,...) en zonder breken of gooien een voor een losgemaakt worden; en ten slotte dubbel en luchtdicht verpakt weggevoerd worden naar een erkend afvalpunt (recyclagepark).

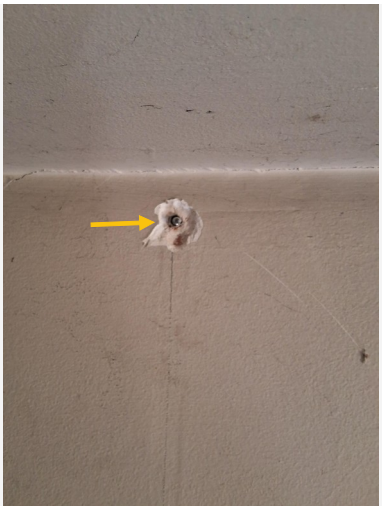
Fiche 6: Pleisterwerk Wanden

Geen asbest

#	Type	Referentie	Resultaat
6.1	Mengmonster	MM01	Geen asbest

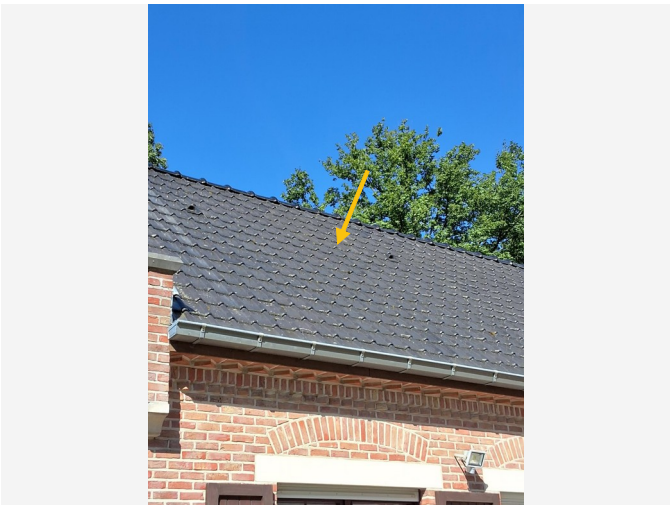
Beschrijving	Notitie	Terug te vinden op plannen
Fiche 7: Dakbedekking bestaande uit pannen (niet verdacht)	De dakbedekking is niet-asbestverdacht.	-

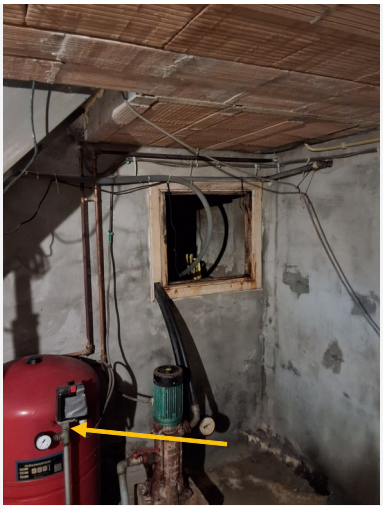
Beschrijving	Notitie	Terug te vinden op plannen
Fiche 8: CV-ketel (niet-waarneembare materialen)	De CV-ketel bevat mogelijk asbestverdachte dichtingen en/of isolerend materiaal die niet waarneembaar zijn.	-
